**DIGIFEMA**

**3<sup>^</sup> DIVISIONE – INVESTIGAZIONI MARITTIME**

*Attività della 3<sup>^</sup> Divisione - anno 2018*

**Roma, 3 dicembre 2019**

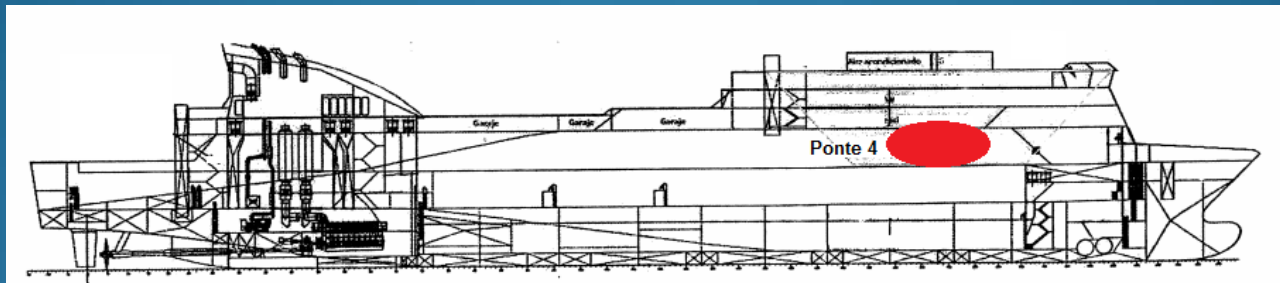
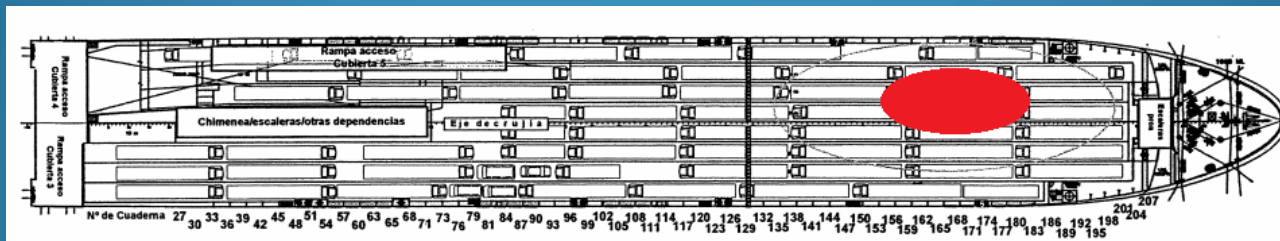
## Area origine incendio (SORRENTO)

Ma ... L'incendio è iniziato nella stessa zona ... Ponte 4 (garage aperto) ordinata 168 e sebbene in presenza di una tempestiva attivazione del sistema Drencher e un intervento rapido della squadra antincendio, anche la M / V Sorrento è andata persa.

- Le aperture laterali dei ponti garage delle navi ro-ro (nuova costruzione) non dovrebbero essere consentite;
- La protezione passiva delle aree ove sono allocati i mezzi collettivi di salvataggio deve essere incrementata;
- La protezione passiva dei cavi e dei circuiti elettrici che passano all'interno dei garage deve essere potenziata;
- La resistenza al fuoco del VDR (DMM) deve essere migliorata anche sulle navi esistenti;
- Occorre fissare modalità più rigorose al fine di evitare l'imbarco di clandestini soprattutto nella fase di imbarco dei mezzi (maggior coordinamento tra port security e ship security) e, in navigazione, le ronde prescritte devono essere più frequenti ed accurate;
- Equipaggi che non siano riconducibili esclusivamente all'armatore nei casi di noleggio a scafo pieno dovranno essere vietati;

- Installazione di un adeguato sistema di videosorveglianza (dotato anche di rilevazione termica) dei locali garage al fine di consentirne un continuo e immediato controllo a distanza (plancia, SCP, ecc.);
- Miglioramento (rivisitazione) dei sistemi fissi antincendio a protezione dei ponti garage;
- Definizione della distanza minima tra i veicoli rizzati in garage considerando il passaggio operativo ed in sicurezza della squadra antincendio di bordo;
- Indicazioni operative degli apparati di sicurezza più semplici ed intuitive.

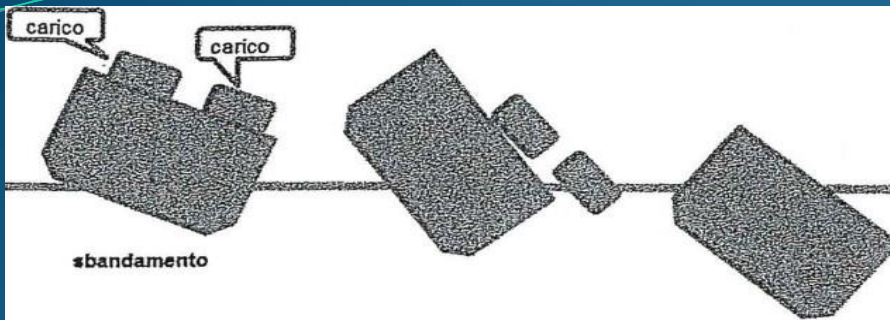
La prima causa dell'affondamento è stata evidentemente la grande quantità di acqua penetrata all'interno del peschereccio. Il motivo per cui ciò è accaduto è la **perdita di galleggiabilità della barca a seguito di uno spostamento trasversale del carico** che ha generato la seguente situazione:

- **Insufficienza della reazione raddrizzante dello scafo;**
- **Ingresso importante e improvviso dell'acqua di mare**

Quindi si è trattato sostanzialmente di un problema di stabilità.

- **Le condizioni del mare erano piuttosto serie (sottovalutate)**
- **L'eccessiva quantità di merci a bordo**

**Il carico stimato in circa 10.000 kg era molto più elevato rispetto ai due test di stabilità, rispettivamente 4500 kg e 900 kg**

Si richiama l'attenzione della company a non superare i limiti di carico massimo stabiliti dalla dichiarazione di stabilità, tenendo debitamente conto delle condizioni meteorologiche prima di intraprendere la navigazione per effettuare operazioni nell'impianto di coltivazione delle mitili.

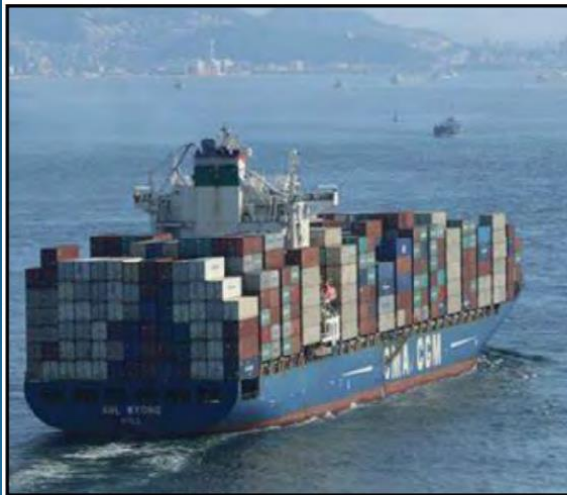
*ANL Wyong*

Alle 0636 del 4 agosto 2018, la nave portacontainer registrata nel Regno Unito ANL Wyong e il Nave cisterna italiano King Arthur si scontrarono a 4 miglia nautiche a sud-est di Punta Europa, Gibilterra. Entrambe le navi furono danneggiate ma non vi furono inquinamento o danni a persone.

La collisione è avvenuta di notte, nebbia fitta e in una zona di intenso traffico marittimo. Entrambe le navi erano in arrivo verso Algeciras, in Spagna; ANL Wyong andava alla deriva mentre aspettava un pilota e King Arthur stava facendo rotta verso un punto di incontro per un trasferimento in barca fuori dal porto.
