*Ministero delle Infrastrutture e dei Trasporti*

DIREZIONE GENERALE PER LE INVESTIGAZIONI FERROVIARIE E MARITTIME

**RELAZIONE DI INDAGINE  
SVIO TRENO MERCITALIA RAIL N. 63887  
LINEA FERRARA-PORTOMAGGIORE  
IN DATA 02.07.2018**

26 febbraio 2020

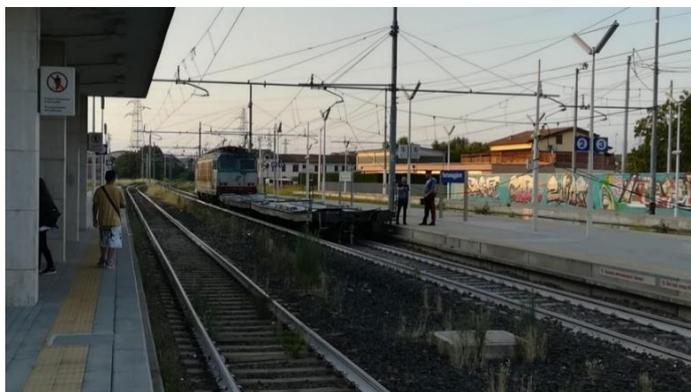
*Figura 1 – Stazione di Portomaggiore: la locomotiva E652.062 ed il primo carro pianale vuoto in composizione al treno MIR n. 63887 in stato di fermo a seguito dello svio (Fonte: RFI)*

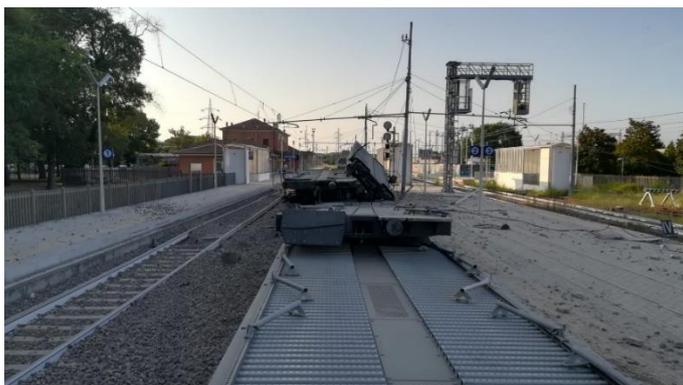
*Figura 2 – Stazione di Portomaggiore: vista dell’ingresso della Stazione e dei primi carri pianale vuoti in composizione al treno MIR n. 63887 coinvolto nell’evento di svio, danni al materiale rotabile (Fonte: RFI)*

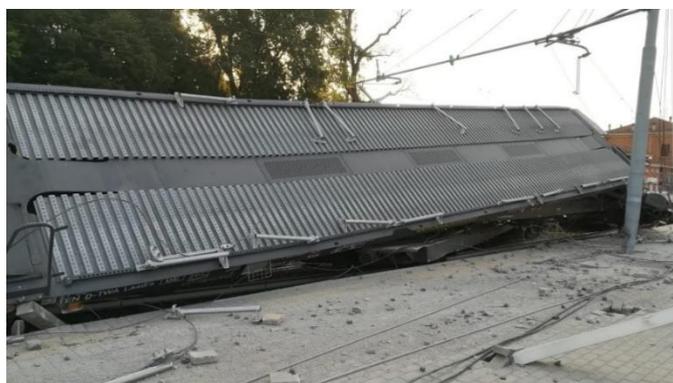
*Figura 3 – Stazione di Portomaggiore: uno dei primi cinque carri pianale vuoti in composizione al treno MIR n. 63887 coinvolto nell’evento di svio, danni al materiale rotabile, alle infrastrutture ferroviarie ed alla LTE (Fonte: RFI)*

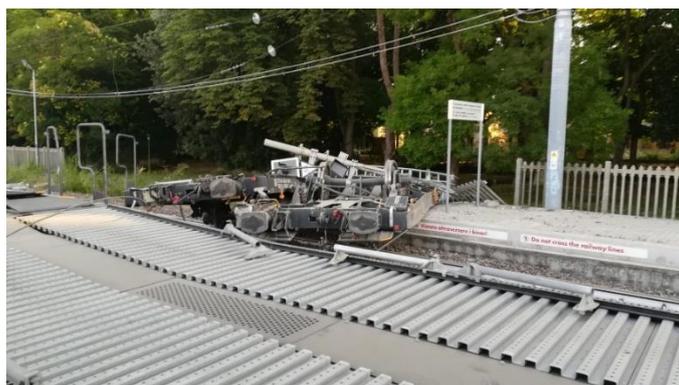
*Figura 4 – Stazione di Portomaggiore: uno dei primi cinque carri pianale vuoti in composizione al treno MIR n. 63887 coinvolto nell’evento di svio, danni al materiale rotabile, alle infrastrutture ferroviarie e all’ambiente attiguo alla sede ferroviaria (Fonte: RFI)*

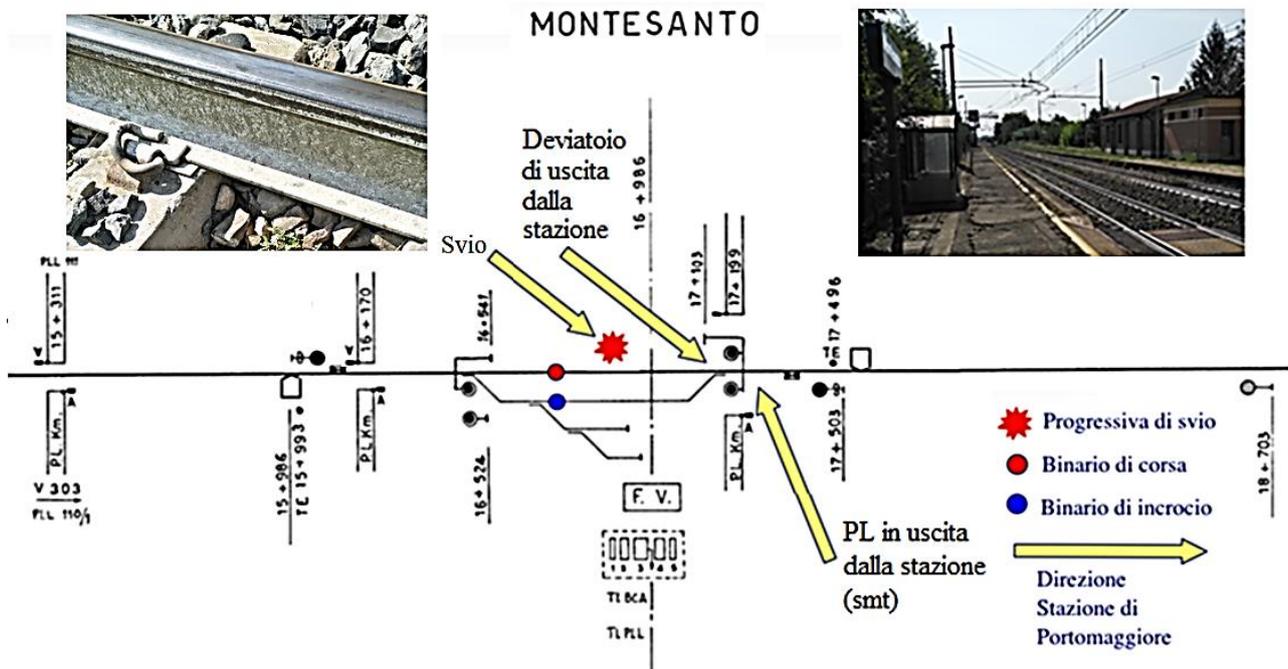
Figura 24 – Stazione di Montesanto: individuazione del “punto” di inizio sormonto della ruota sinistra smt sul lato interno del fungo della rotaia sinistra e vista della tratta di linea in direzione Portomaggiore (Fonte: DiGIFeMa)

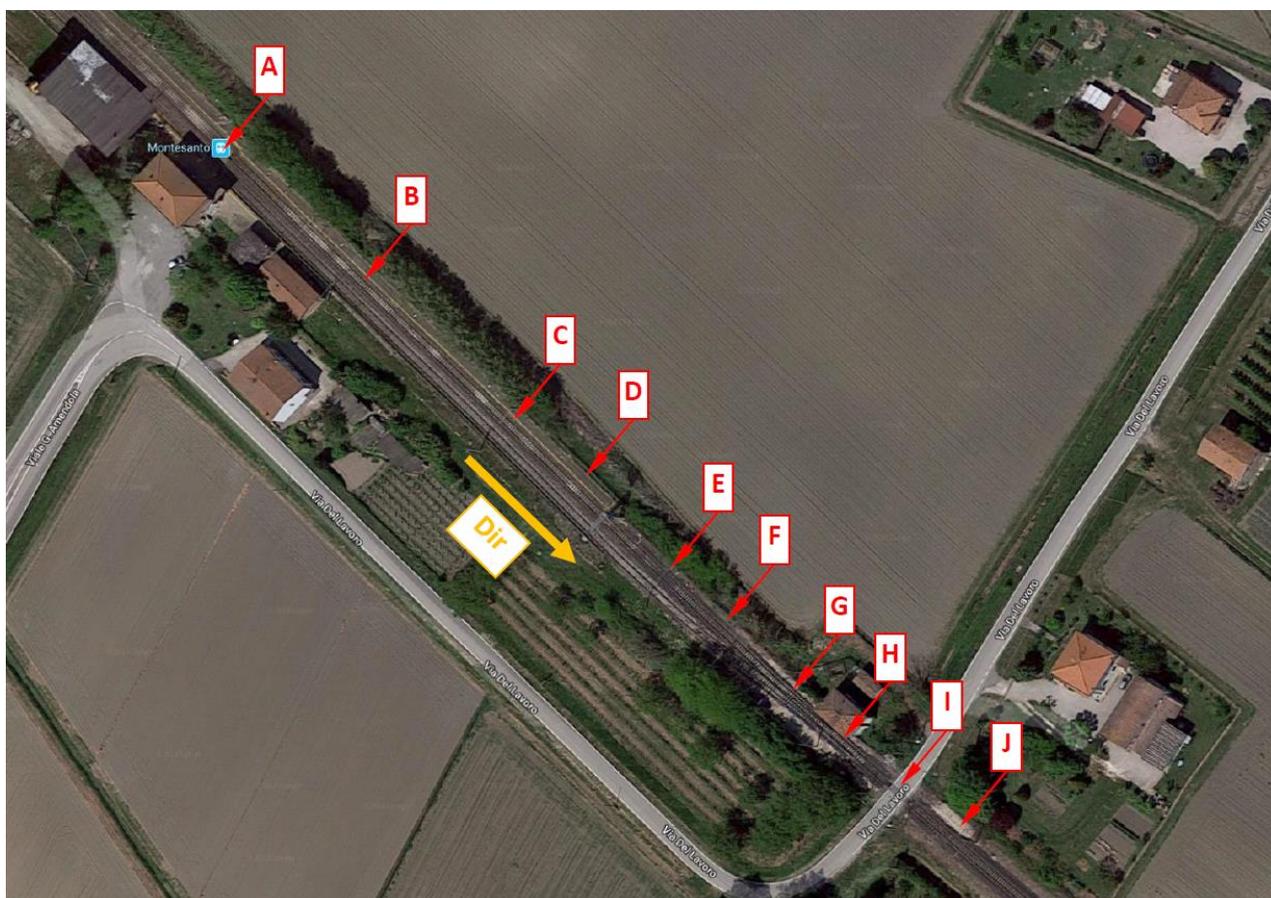
La sede ferroviaria del binario di corsa, in Stazione di Montesanto, alla data della ispezione della DiGiFeMa, è apparsa in condizione di recente manutenzione, sebbene siano stati rinvenuti porzioni di elementi costruttivi del binario e marcature dimostranti lo sviluppo di un evento di svio. Sono state riscontrate tracce di sormonto sulla rotaia esterna, scalfitture sulle traverse nella zona interna del binario, alcuni dispositivi di collegamento (attacchi indiretti) di entrambe le rotaie alle traverse assenti oppure recanti ancora evidenti incisioni causate dall'impatto con le ruote dell'assile sviato, tracce di transito non conforme nella zona del telaio mobile del deviatoio, tracce di impatto delle ruote dell'assile sviato contro la struttura autostradale relativa al PL in uscita dalla stazione (in direzione Stazione di Portomaggiore), tracce di continuazione del rotolamento di un assile sul sedime ferroviario (scalfitture su traverse e dispositivi di collegamento della rotaia alla traversa) sul proseguimento della linea, ad iniziare dall'intersezione con il citato PL sempre in direzione della Stazione di Portomaggiore. La fase iniziale dello svio (sormonto della rotaia sinistra, smt) è stata individuata (Fig. 25) in prossimità della progressiva di posizione del FV.

*Figura 25 – La linea Ferrara-Ravenna che attraversa la Stazione di Montesanto: in evidenza in alternanza le zone a diversa colorazione (grigio chiaro – grigio caliginoso) della sede ferroviaria.*

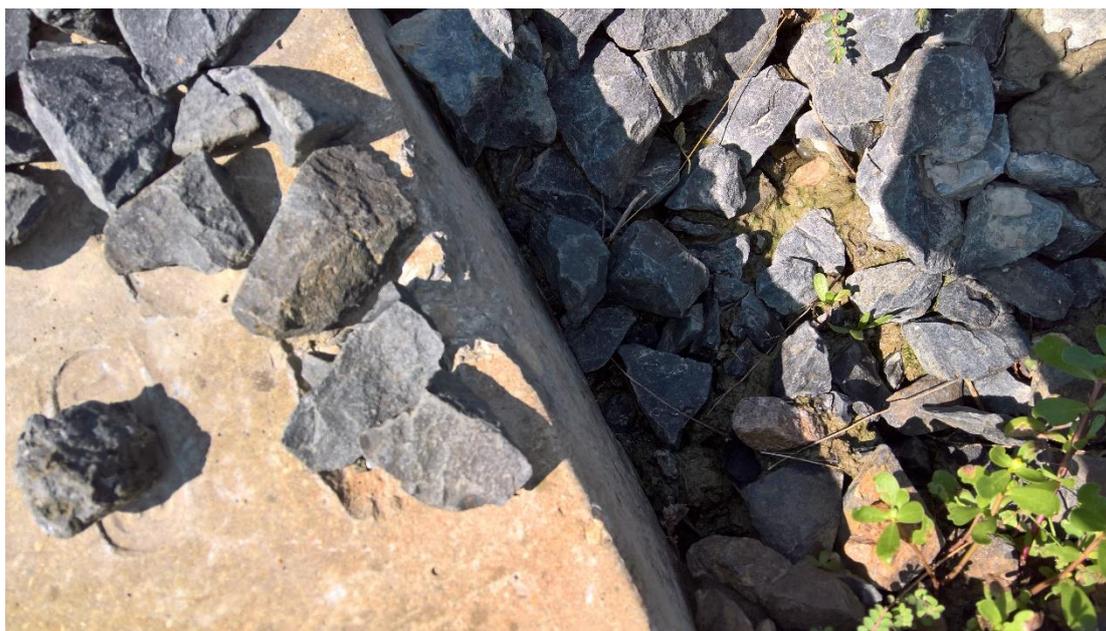
Gli elementi evidenziati quindi conducono ad ipotizzare una azione di degrado del binario che può aver raggiunto la condizione di esercizio nota come "effetto pompaggio" durante il transito del treno MIR n. 63887. Una particolare zona del binario, anch'essa identificabile dal colore grigio chiaro del sedime e posizionata in corrispondenza del FV, è stata oggetto di attenzione da parte della DiGIFeMa: tra due traverse consecutive è stato riscontrato un visibile abbassamento del livello del piano di massicciata con concavità rivolta verso il basso. Ad una ulteriore osservazione, tale condizione è stata riscontrata in corrispondenza anche di altre zone del binario dove si riscontrava una profonda assenza di pietrisco intorno alle traverse. La DiGIFeMa ha verificato anche, a seguito di rimozione di alcuni elementi superficiali della massicciata, la presenza di acqua ristagnante oltre ad un cospicuo inquinamento da argilla grigia (Fig. 26).

*Figura 26 – Stazione di Montesanto: acqua presente nella massicciata mista a residui argillosi a seguito di rimozione di alcuni elementi di pietrisco (posti temporaneamente sulla traversa), i quali forniscono alla massicciata una colorazione grigio-chiaro; tale condizione è stata rilevata in più zone della linea di transito della stazione (Fonte: DiGIFeMa)*

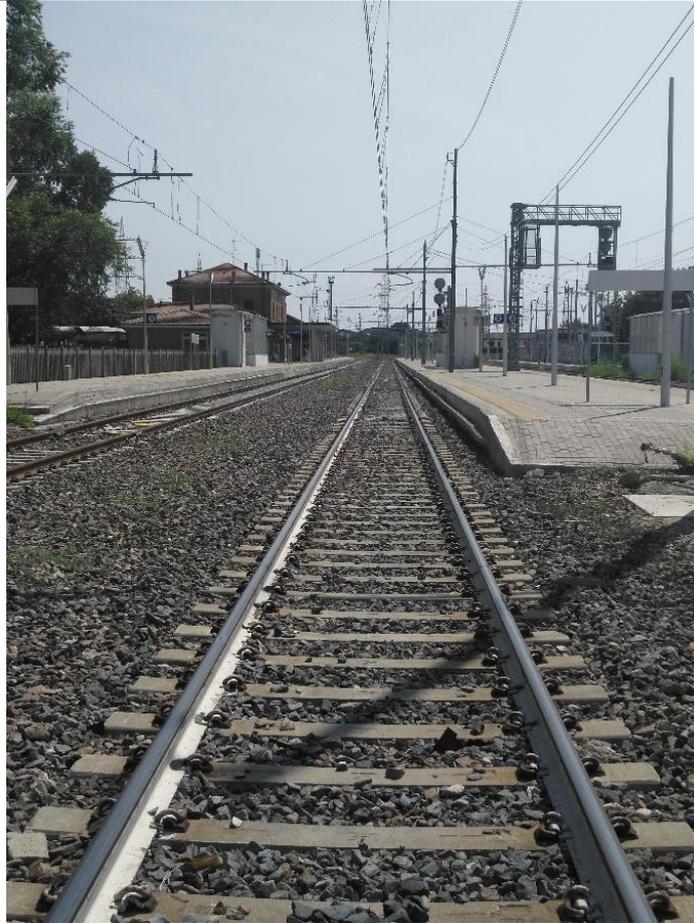
L'ispezione effettuata nella Stazione di Portomaggiore (Fig. 27) ha evidenziato una condizione di ripristino praticamente ultimato della sede ferroviaria, degli apparecchi di piazzale (deviatoi) e dei supporti strutturali (palificazione) alla LTE. Sul sito sono stati evidenziati segni di urto di uno o più carri, in composizione al treno MIR n. 63887, contro la banchina centrale posta tra il Binario II ed il Binario III (Fig. 28).

*Figura 27 – Stazione di Portomaggiore: linea in ingresso accanto alla banchina centrale tra il Binario II ed il Binario III, percorsa dal treno MIR n.63887 e ripristinata a seguito dell'evento di svio (Fonte: DiGIFeMa)*

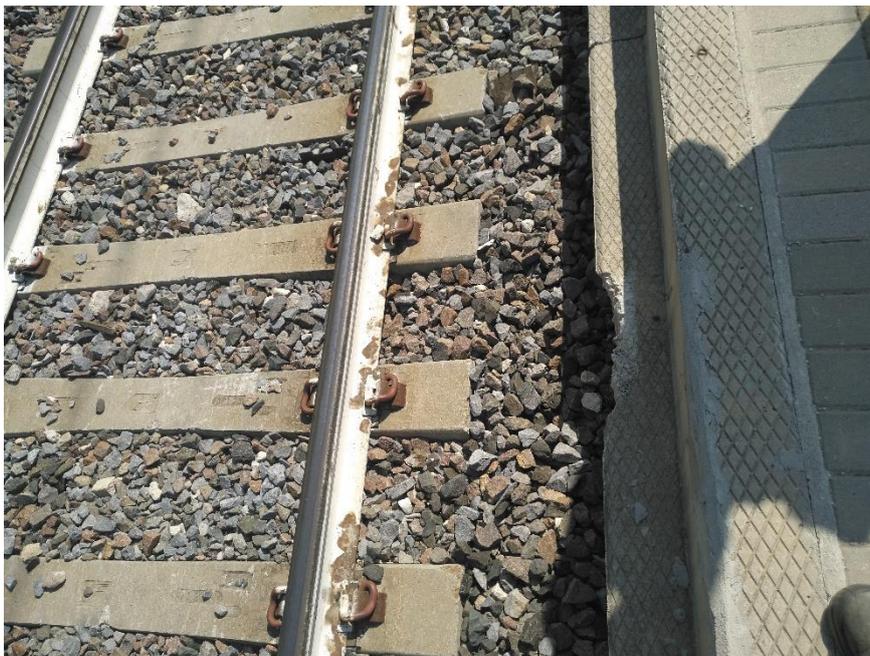
*Figura 28 – Stazione di Portomaggiore: segni di urto del materiale rotabile trainato e sviato contro la banchina centrale tra il Binario II ed il Binario III (Fonte: DiGIFeMa)*

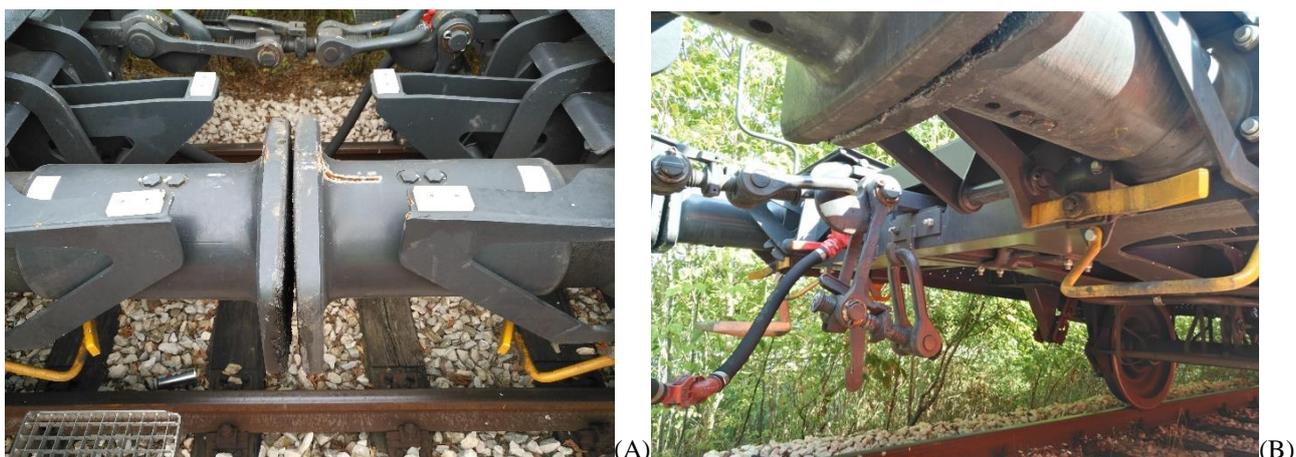
*Figura 33 - Stazione di Ferrara, Deposito Materiale Rotabile: abrasioni ossidate sui piattelli e sui cilindri dei respingenti di uno dei 9 carri in composizione al treno MIR n. 63877 non interessati dagli effetti dello svio sulle superfici superiori (A) del dispositivo ma assenti sulle superfici inferiori (B) del dispositivo gemello appartenete a carro adiacente (Fonte: DiGIFeMa)*

Alcune abrasioni sono presenti su due complessi di repulsione tra i carri n.14 e n.15 e tra i carri n.07 e n.08, ma la loro posizione (come già affermato, tutte le abrasioni sono evidenti solo sulla parte superiore del cilindro portante del respingente) non è compatibile con un eventuale sormonto verticale o laterale dei piattelli dei respingenti. Una possibile spiegazione della presenza di tali marcature è indirizzabile al contatto forzato dei dispositivi respingenti con le piastre ribaltabili di attraversamento tra due carri (Fig. 34) per oscillazioni verticali dei rotabili durante il transito nella Stazione di Montesanto. Tutti i carri recavano i dati identificativi su piastrine applicate mediante punzonatura ai longheroni dei telai (Fig. 35): le iscrizioni hanno mostrato la recentissima data di inizio dell'esercizio.

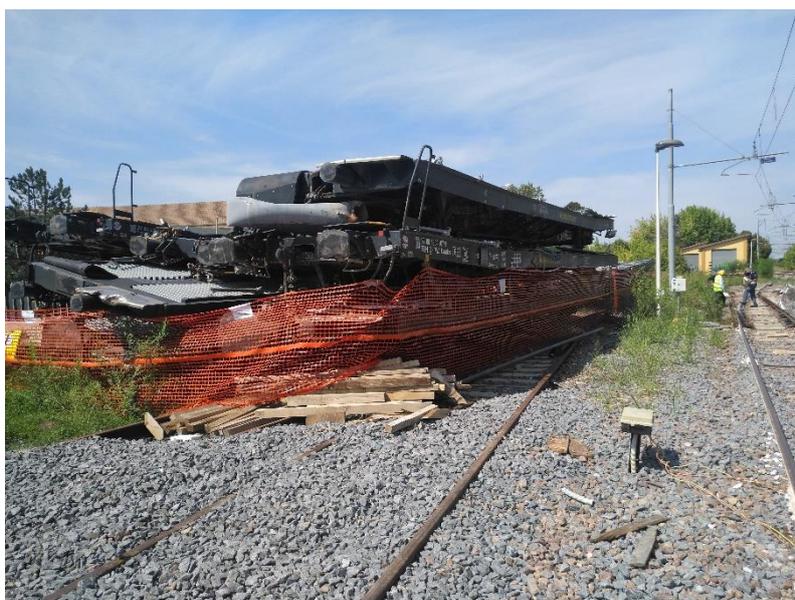
*Figura 36 – Stazione di Portomaggiore: stato di conservazione del materiale rotabile trainato (5 carri) ed interessato dall'evento di svio in composizione al treno MIR 63887 (Fonte: DiGIFeMa)*

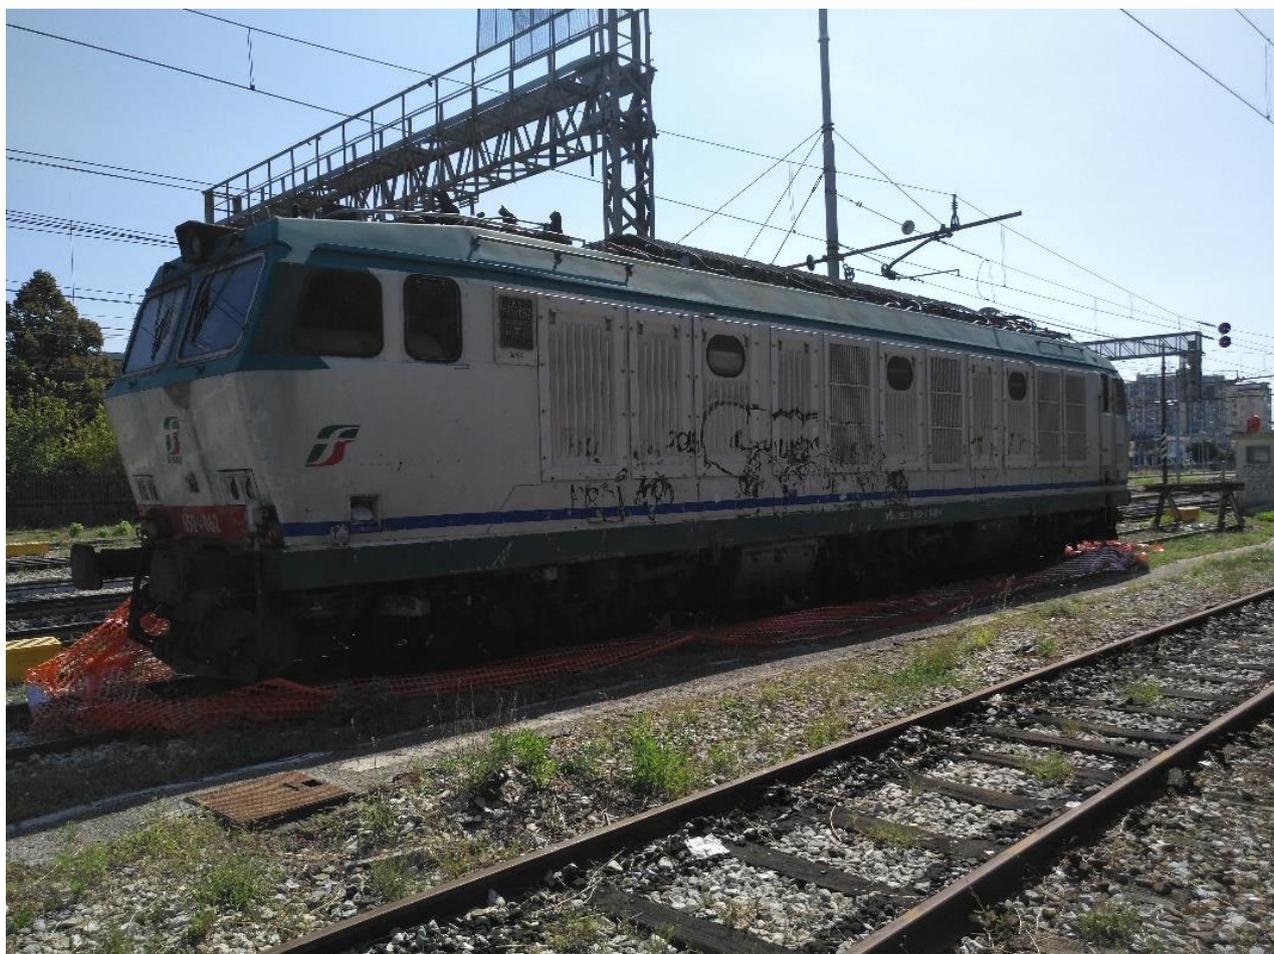
*Figura 37 – Stazione di Ravenna, Deposito Materiale Rotabile: locomotiva E652.062 062, tracce del distacco del pantografo e della caduta della linea aerea TE sul frontale del rotabile (Fonte: DiGIFeMa)*

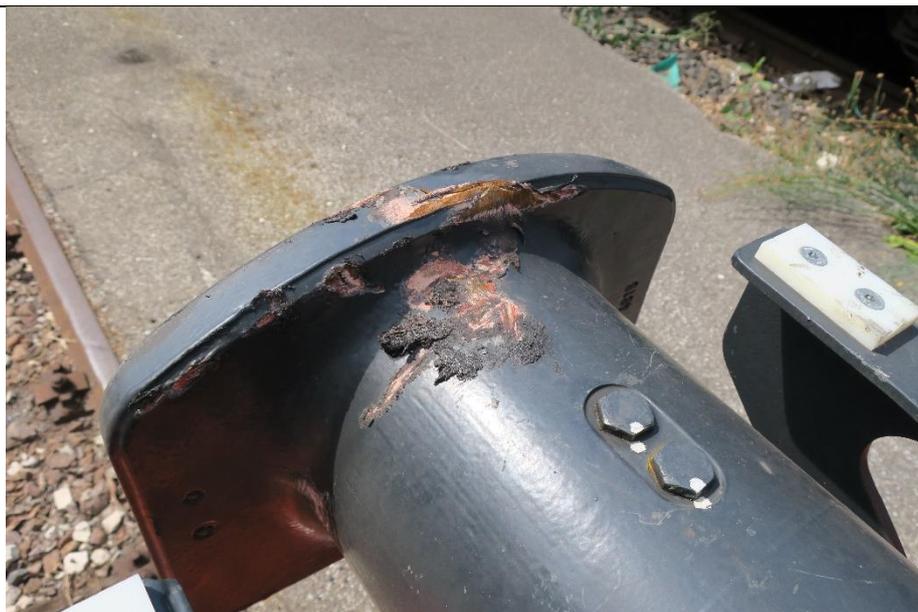
*Figura 38 – Stazione di Ravenna, Deposito Materiale Rotabile: abrasioni ossidate sulle parti superiori dei piattelli e dei cilindri dei respingenti anteriori del primo carro (primo semi-carro) in composizione al treno, direttamente collegato alla locomotiva (Fonte: DiGIFeMa)*

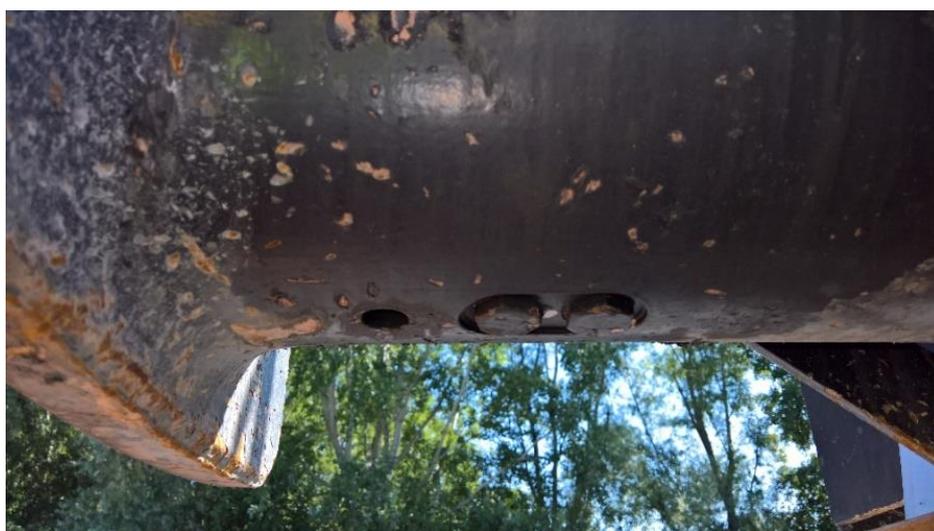
*Figura 39 – Stazione di Ravenna, Deposito Materiale Rotabile: abrasioni ed zone esposte ad azione di martellamento ossidate sulle parti inferiori dei piattelli e dei cilindri dei respingenti del primo carro in composizione al treno MIR n. 63877 (Fonte: DiGIFeMa)*

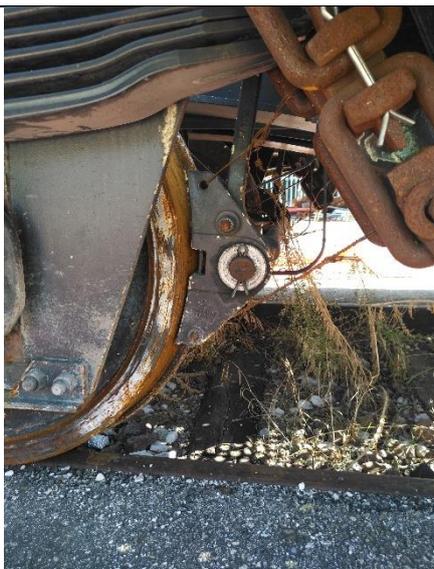
L'osservazione delle parti del rodiggio del primo carro ("asse 1" ed "asse 2") ha evidenziato segni di marcia sulla massicciata di entità maggiore rispetto a quelli riscontrabili sulle ruote relative all'"asse 3" ed all'"asse 4". Il livello più marcato di degrado delle superfici di rotolamento delle ruote dell'"asse 1", con estrema probabilità, è riconducibile al prolungato continuativo urto contro le traverse, i dispositivi di collegamento con le rotaie, le strutture stradali dei PL ed i deviatori della Stazione di Montesanto e della Stazione di Portomaggiore. Anche questa evidenza tenderebbe ad indicare l'"asse 1", avente ruote con fasce di rotolamento maggiormente deteriorate, come il primo assile ad essere sviato nella Stazione di Montesanto (Fig. 40).

*Figura 40 – Stazione di Ravenna, Deposito Materiale Rotabile: ispezione tecnica al secondo semi-carro; i cerchi ruota del quarto assile risultano completamente degradati da urti e martellamenti continui sviluppati durante la marcia non più sul binario ma sulla massicciata; il moto non regolare deforma anche le lamine della sospensione (Fonte: DiGIFeMa).*

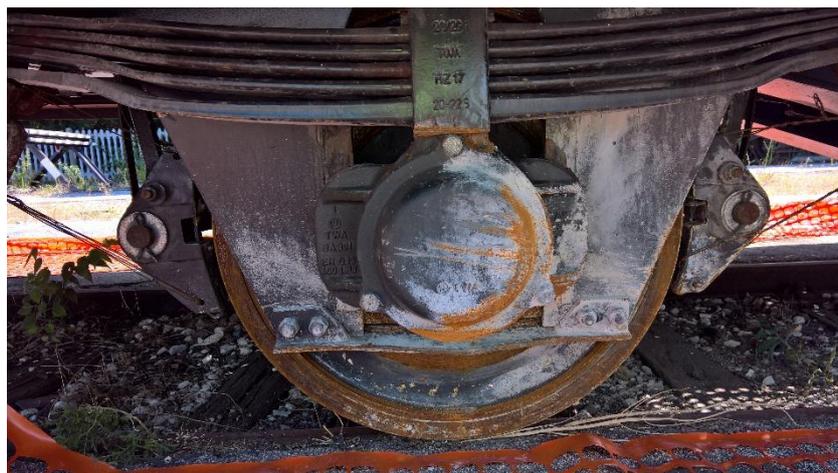
*Figura 41 – Stazione di Ravenna, Deposito Materiale Rotabile: ispezione tecnica al secondo semi-carro; boccola relativa alla ruota destra dell'”asse 1” recante sul piattello di chiusura segni di urti e rigature, probabilmente, generati durante l’ingresso nella Stazione di Portomaggiore e precisamente contro la banchina posta tra il Binario II ed il Binario III (Fonte: DiGIFeMa).*

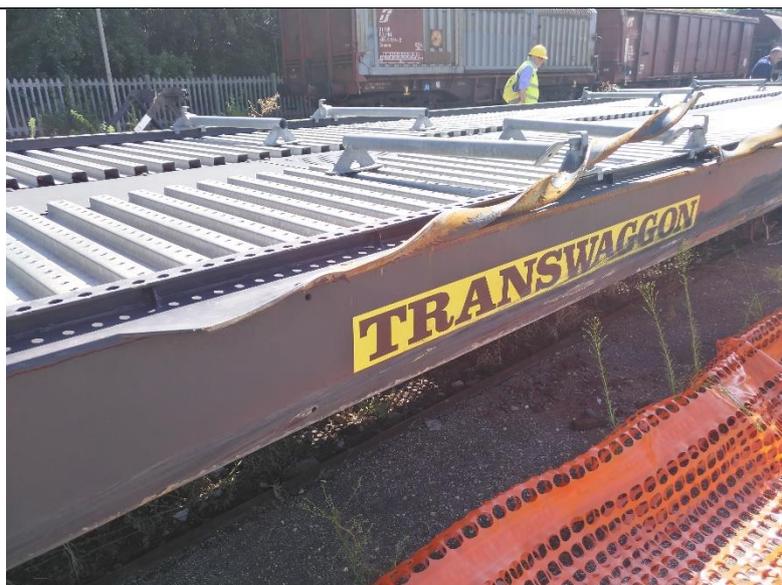
*Figura 42 – Stazione di Ravenna, Deposito Materiale Rotabile; ispezione al primo carro in composizione al treno MIR 63887: inflessioni delle travi longitudinali (longheroni) presenti sulla strutturale portante del secondo semi-carro sul lato sinistro (Fonte: DiGIFeMa)*

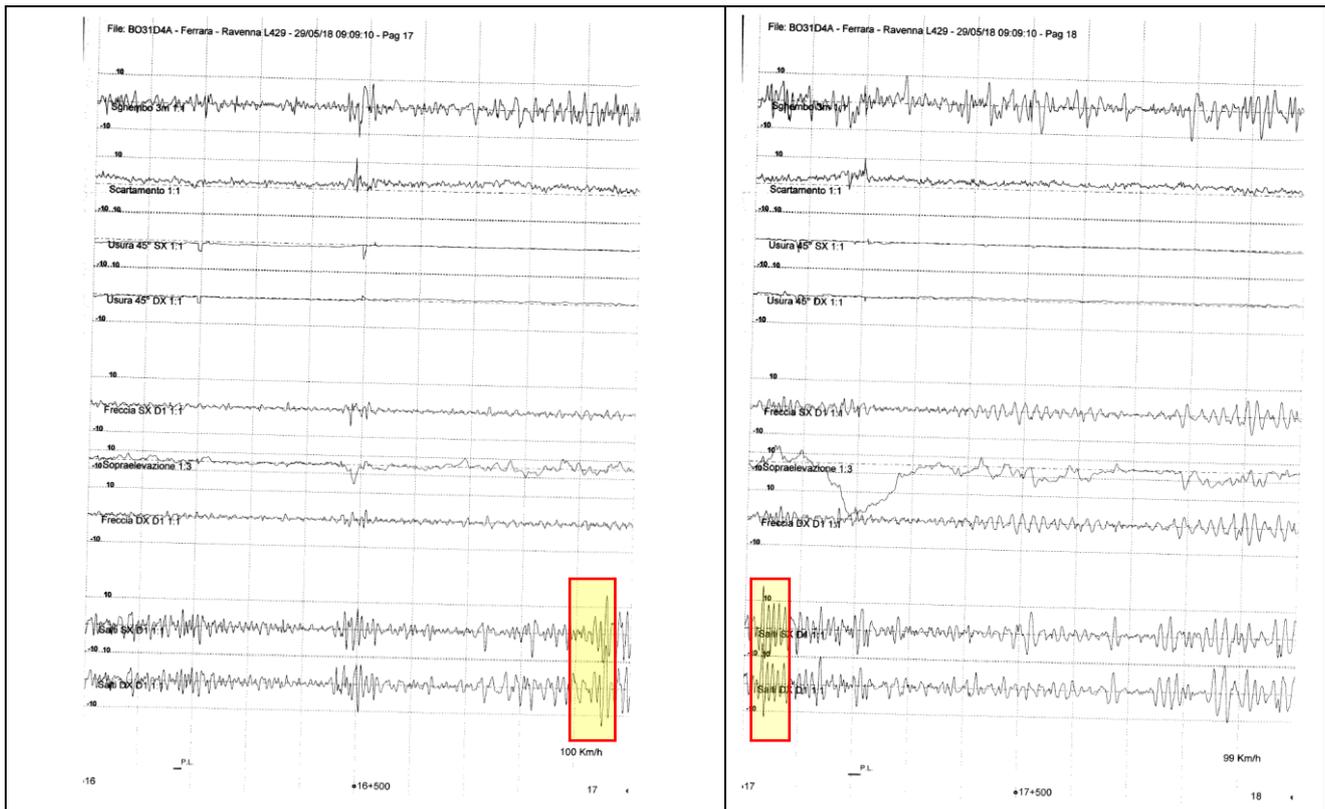
Figura 44 – Misure di geometria del binario in località Stazione di Montesanto effettuate con carrozza di Misura Diagnostica Talete (ad una velocità di rilievo di 100 km/h) il 29 maggio 2018: in evidenza zone di slineamento verticale (Fonte: RFI)

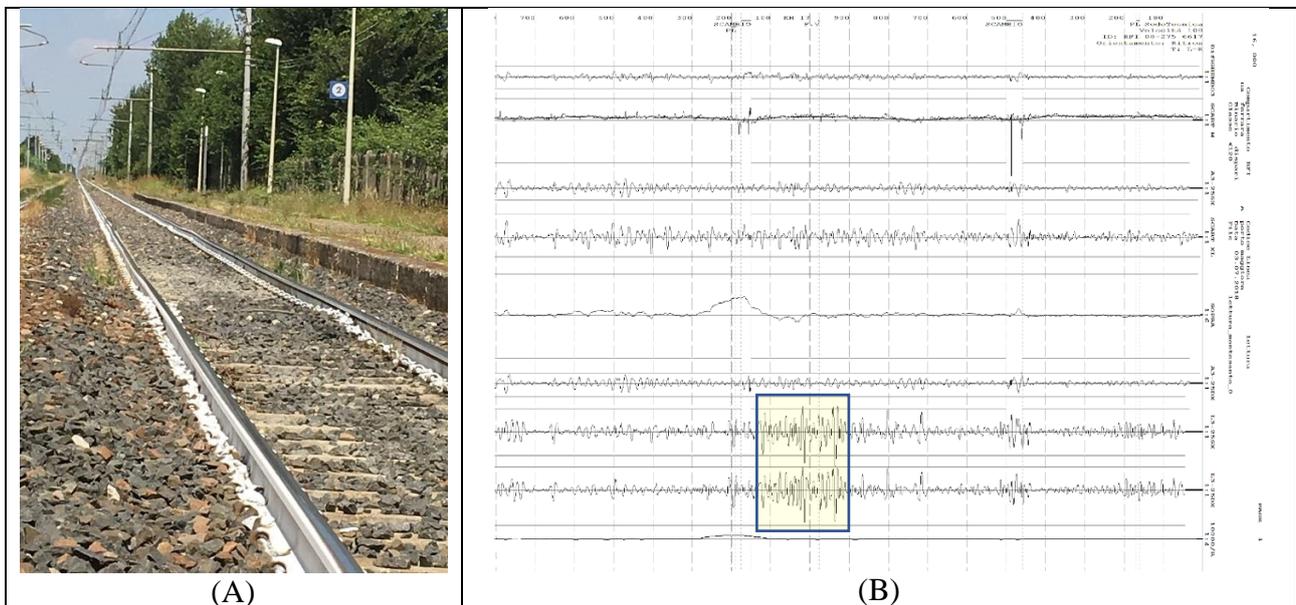
Figura 45 – Stato della geometria del binario alla data seguente (03 luglio 2018) a quella dello svio, prima delle attività di manutenzione (A) e misure di geometria del binario (B) in località Stazione di Montesanto effettuate con carro di manutenzione (mezzo d'opera) il (Fonte: RFI)

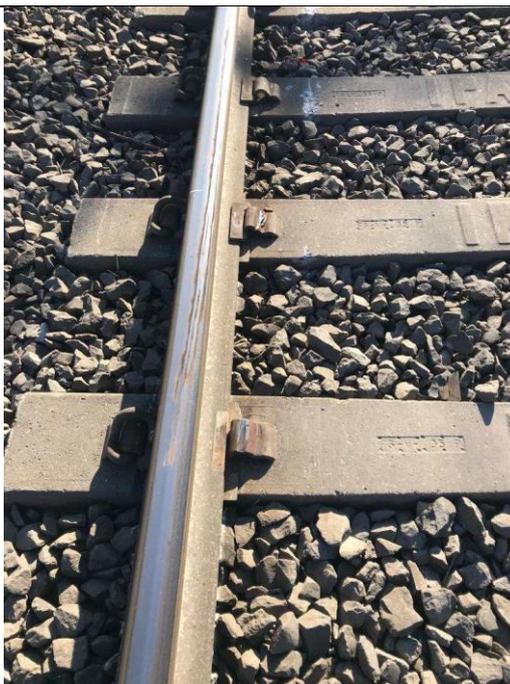
*Figura 46 – Linea Roma-Cassino, tratta la Stazione di Colonna Galleria e la Stazione di Zagarolo (progressiva approssimativa di svio: km 29+100): tracce di sormonto sul fungo della rotaia prodotte dal rotolamento del bordino ruota in condizione di svio incipiente (Fonte: MIR).*

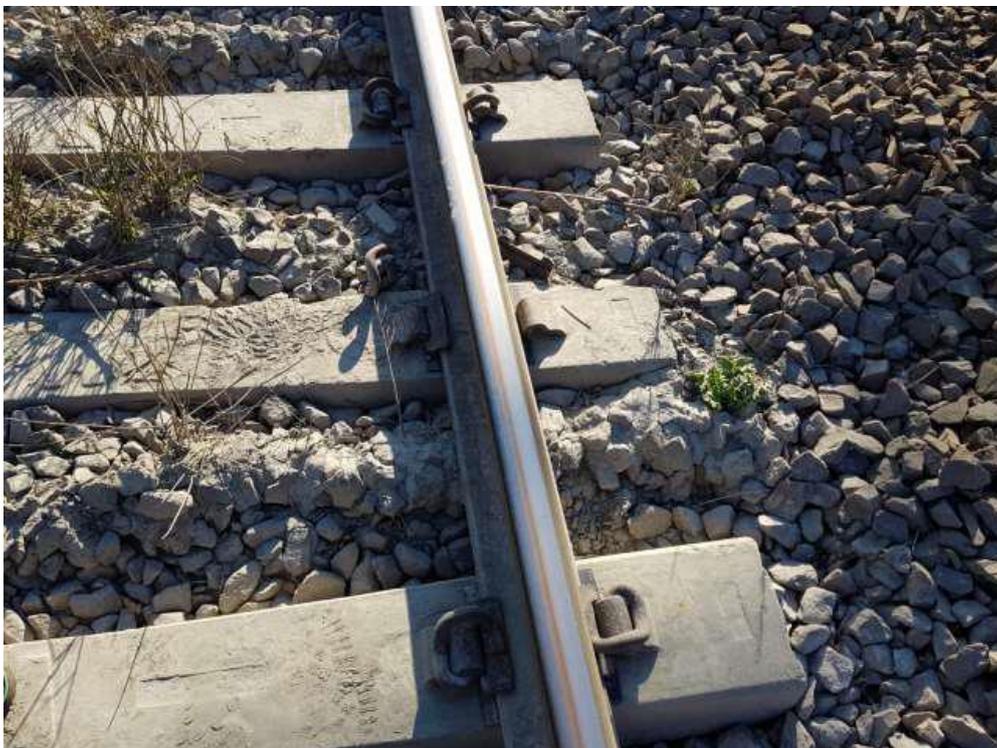
*Figura 48 – Line Roma-Cassino, Tratta Colonna Galleria-Zagarolo: in evidenza nelle zone della massicciata a diversa colorazione (grigio chiaro) la escavazione prodotta sui primi strati del sedime ferroviario all'intorno delle traverse e relativa contrazione dello strato superficiale della massicciata e disassamento della stessa traversa (Fonte: MIR)*
