DIREZIONE GENERALE PER LE INVESTIGAZIONI FERROVIARIE E MARITTIME

RELAZIONE DI INDAGINE

**SULLO SVIO DEL TRENO REGIONALE 3416 DI EAV DEL
06/04/2019 IN INGRESSO NELLA STAZIONE DI BENEVENTO,
LINEA BENEVENTO – CANCELLO
(Identificativo ERAIL IT-6040)**

30 aprile 2020

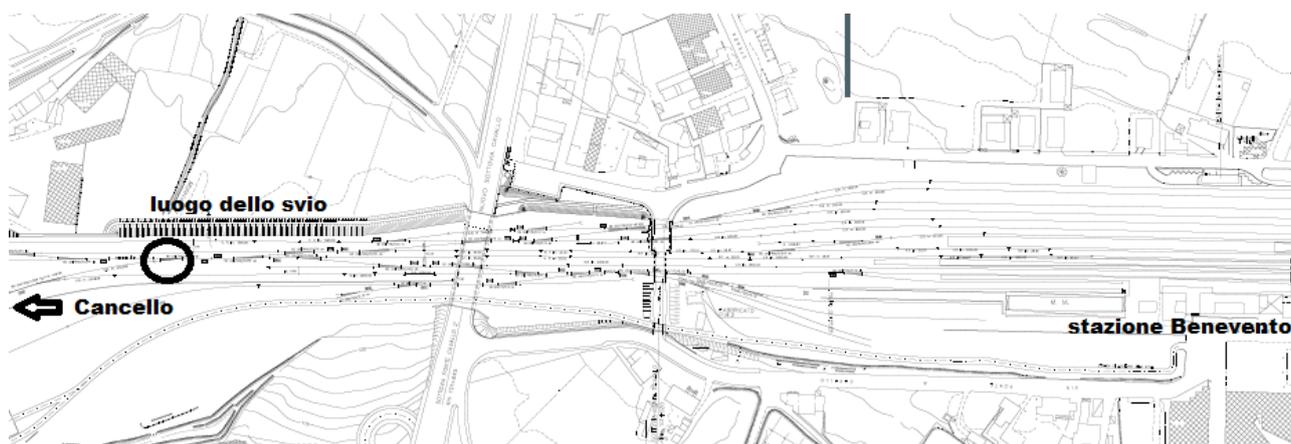
Figura 2 – Planimetria (fonte RFI)

Nella Figura 2 è riportata una planimetria stralcio della stazione di Benevento comprendente il luogo ove è avvenuto lo svio.

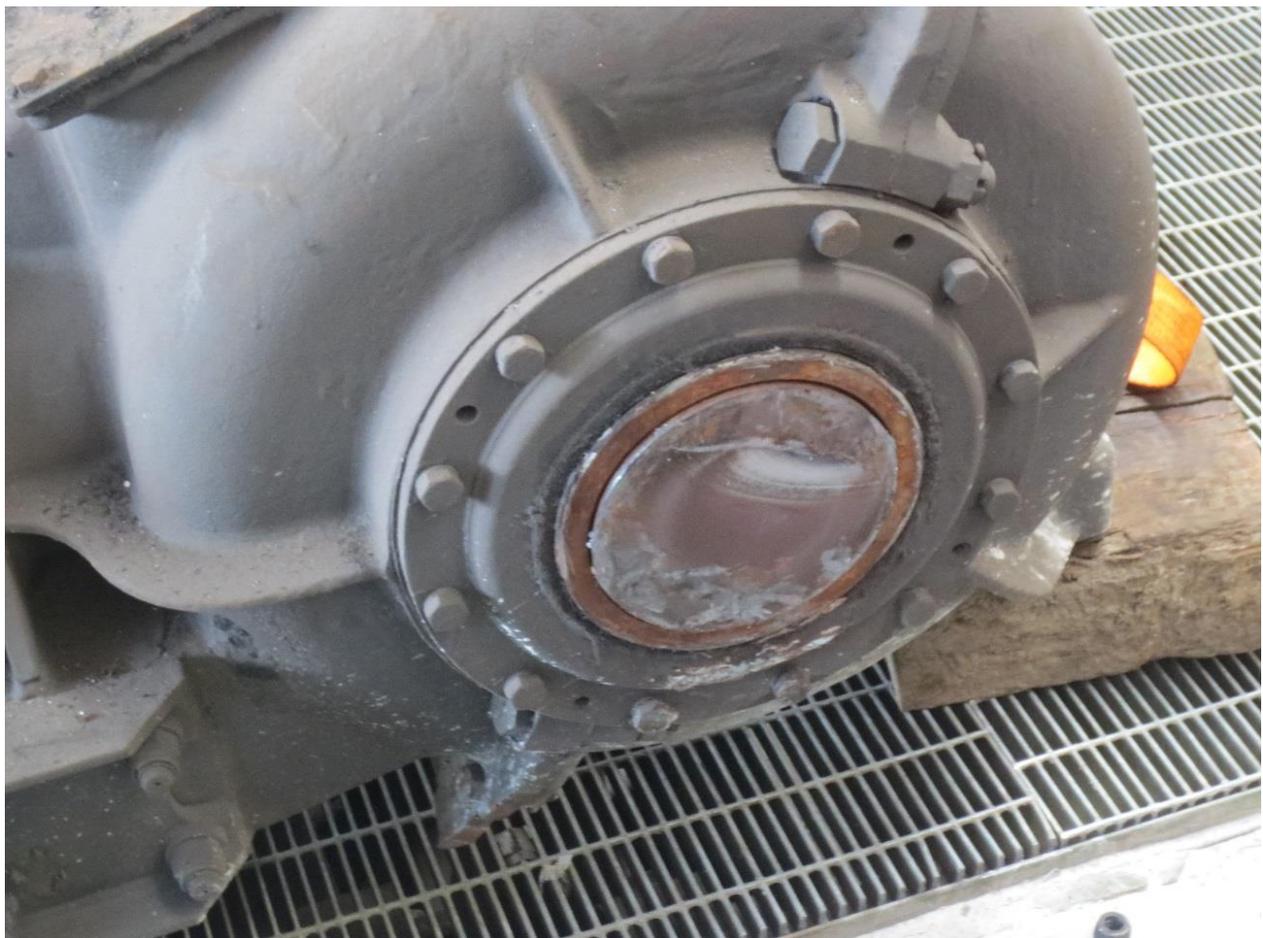
La causa diretta dell'evento è sinteticamente riconducibile alla rottura del primo assile, di tipo pieno, del secondo carrello, senso marcia treno, della motrice su indicata.

Il treno Regionale 3416 ha riportato, oltre che la rottura dell'assile, anche alcuni danni al relativo carrello ed alla parte di carrozzeria immediatamente adiacente allo stesso.

Figura 3 – Assile fratturato - moncone con cassa del riduttore (fonte: Digifema)

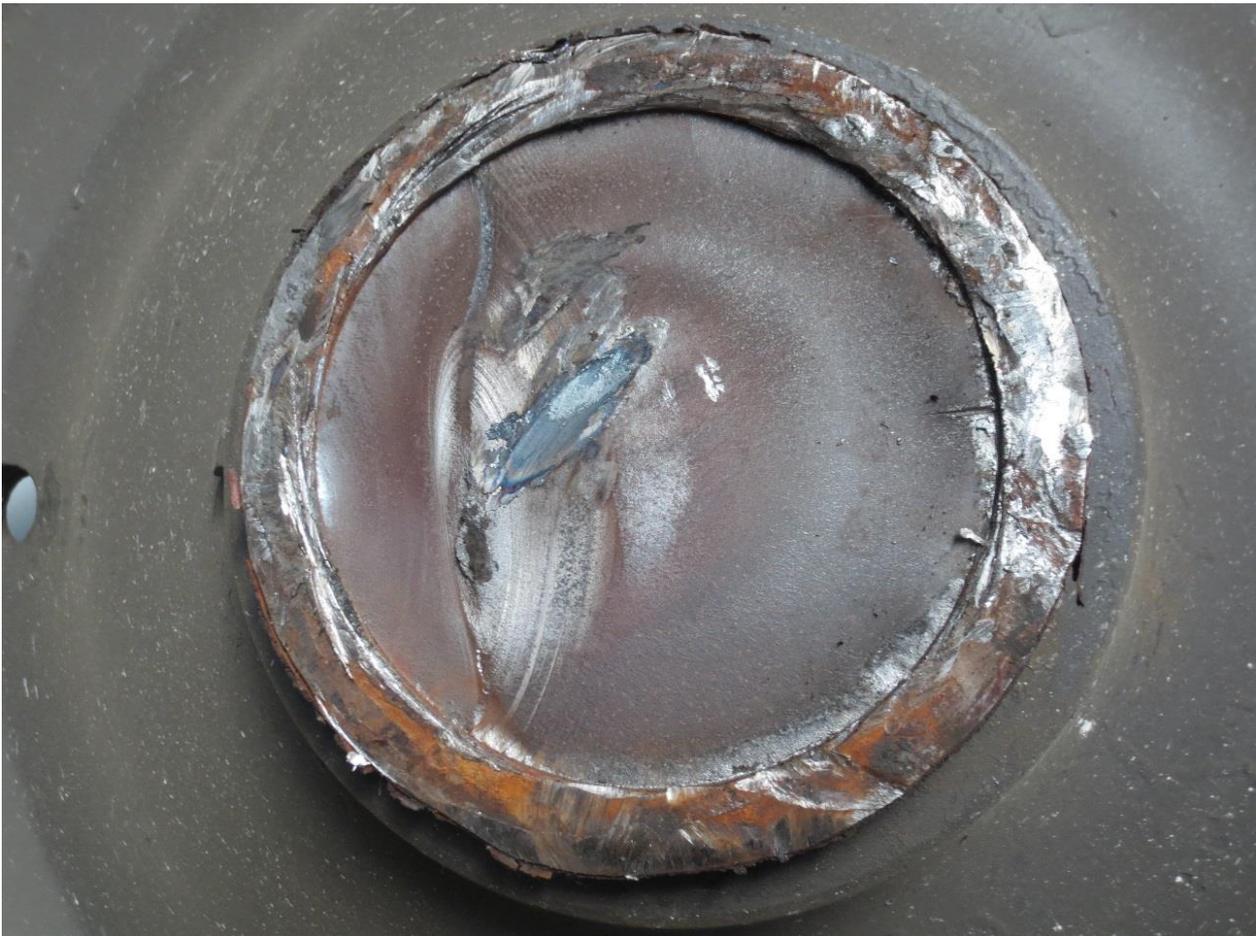
Figura 4 – Assile fratturato - moncone lato ruota (fonte: Digifema)

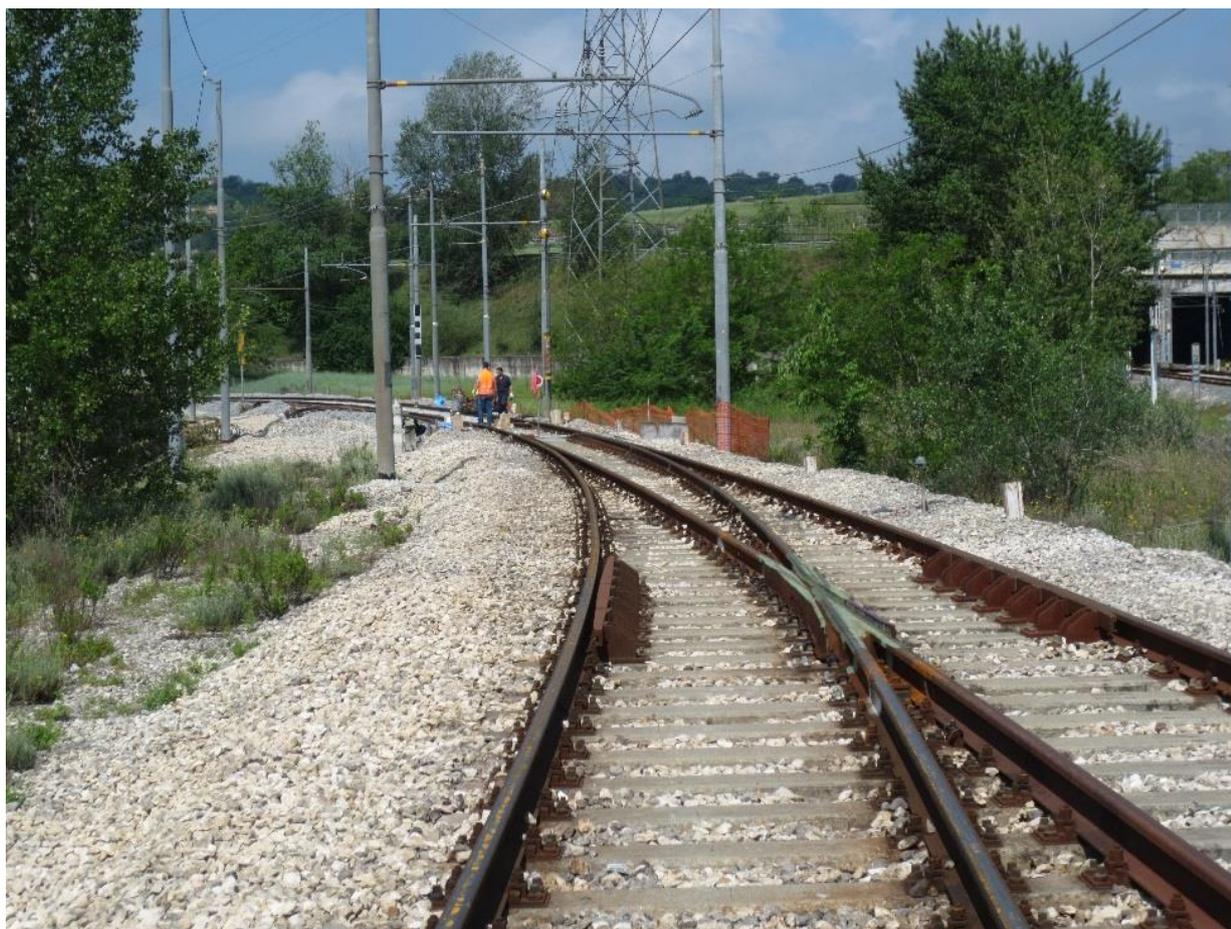
Figura 7 – Punto di svio (fonte: Digifema)

Come si rileva dalla Figura 7, il punto di svio è ubicato in curva e lateralmente alla sede ferroviaria non sono presenti ostacoli visivi.
