**DIREZIONE GENERALE PER LE INVESTIGAZIONI FERROVIARIE E MARITTIME**

## **RELAZIONE DI INDAGINE**

**MANCATA COLLISIONE TRA AUTOVEICOLO E TRENO 7210  
IN CORRISPONDENZA DEL PL km 15+977 DELLA  
LINEA CIAMPINO – VELLETRI, IN DATA 24/05/2019  
(IDENTIFICATIVO ERAIL: IT-6242)**

21 maggio 2020

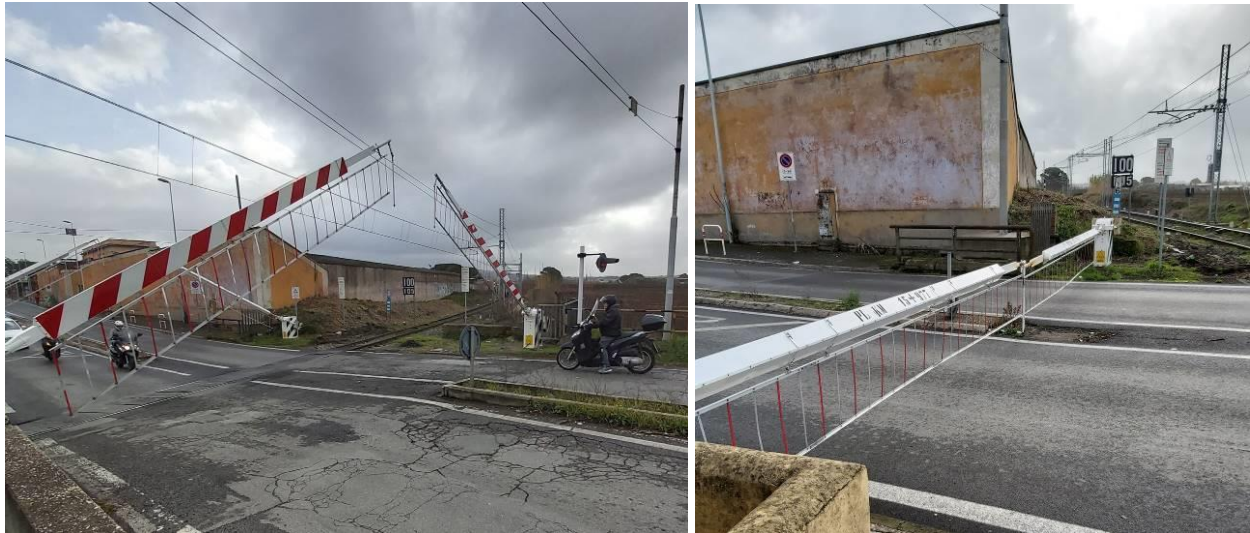
L'azionamento dei dispositivi di protezione (*Figure 7*) meccanici (barriere), acustici (campana) e visivi (lanterna semaforica speciale) del PL km 15+977 avviene a seguito di formazione e liberazione dell'itinerario con comando senso dispari in partenza dalla stazione di Ciampino, e pedale di comando senso pari Pc2s 110/7 posto al km 18+610.

Figure 7 - Barriere del PL km 15+977 (fonte Digifema)

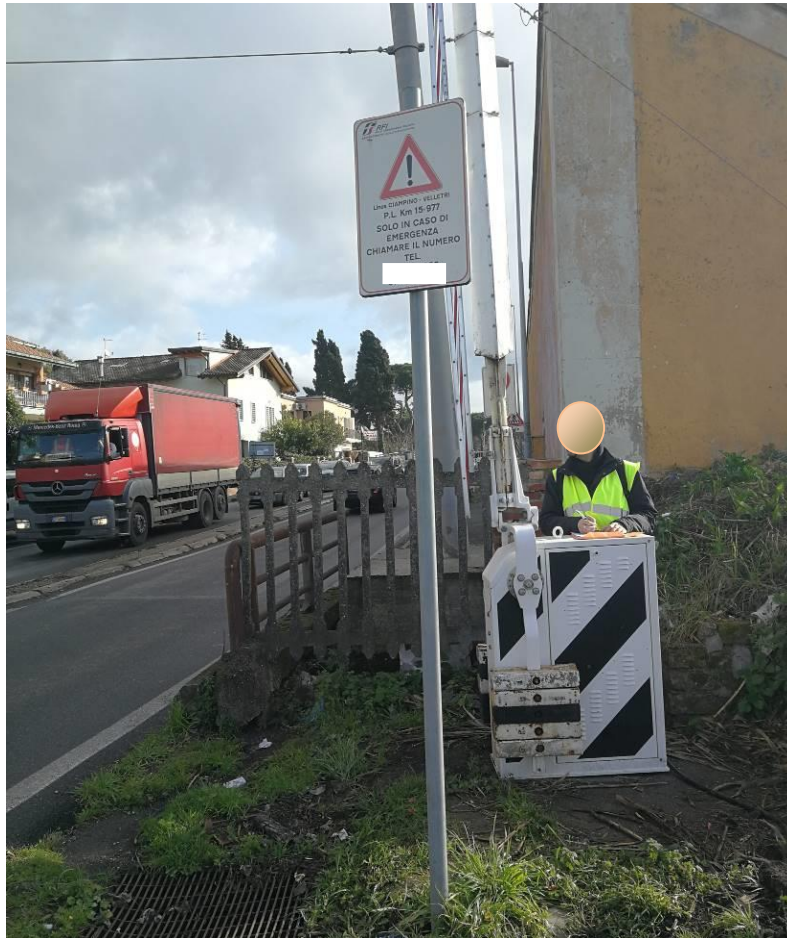
Figura 11 - Segnaletica di Avviso di Rete Ferroviaria Italiana, recante in evidenza il numero di telefono da contattare in caso di emergenza - Direzione Velletri (fonte Digifema)

All'interno dell'area del PL km 15+977, in direzione di entrambi i sensi di marcia degli autoveicoli, si trova la segnaletica di avviso per gli utenti stradali del PL. Tale segnaletica, collocata da Rete Ferroviaria Italiana, indica il numero telefonico da contattare in caso di emergenza (*Figure 11 e 12*).

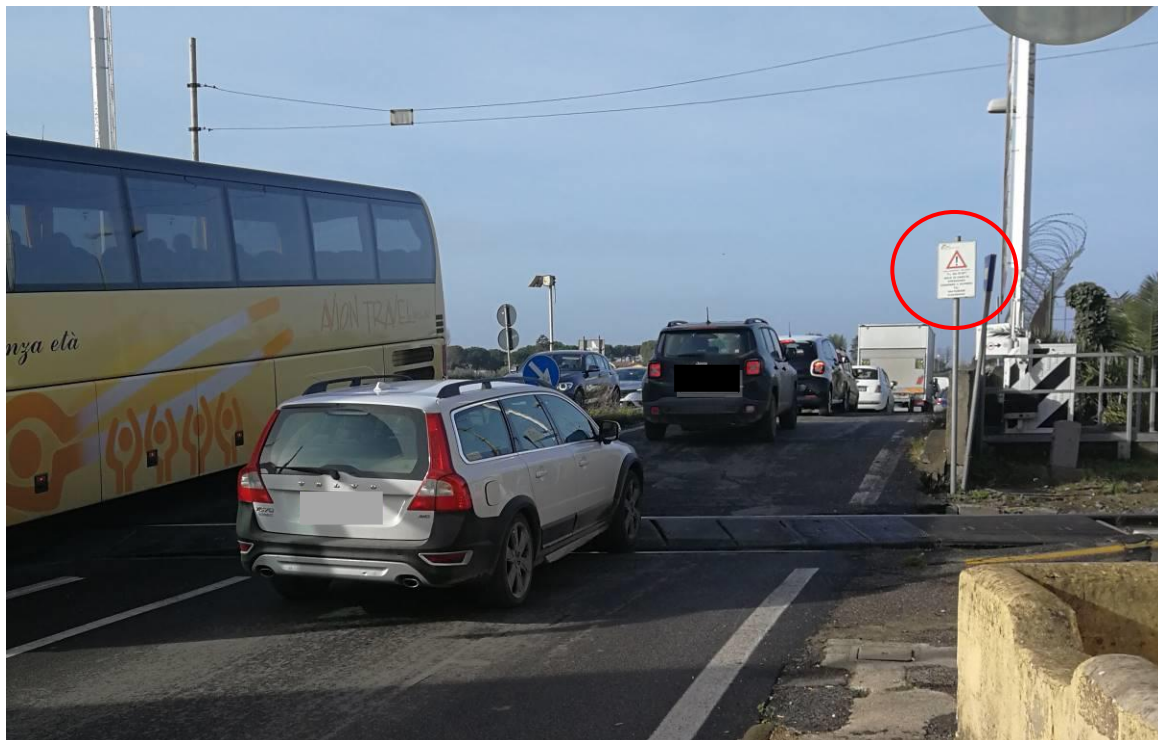
Figura 12 - Segnaletica di Avviso di Rete Ferroviaria Italiana, recante in evidenza il numero di telefono da contattare in caso di emergenza - Direzione Ciampino (fonte Digifema)

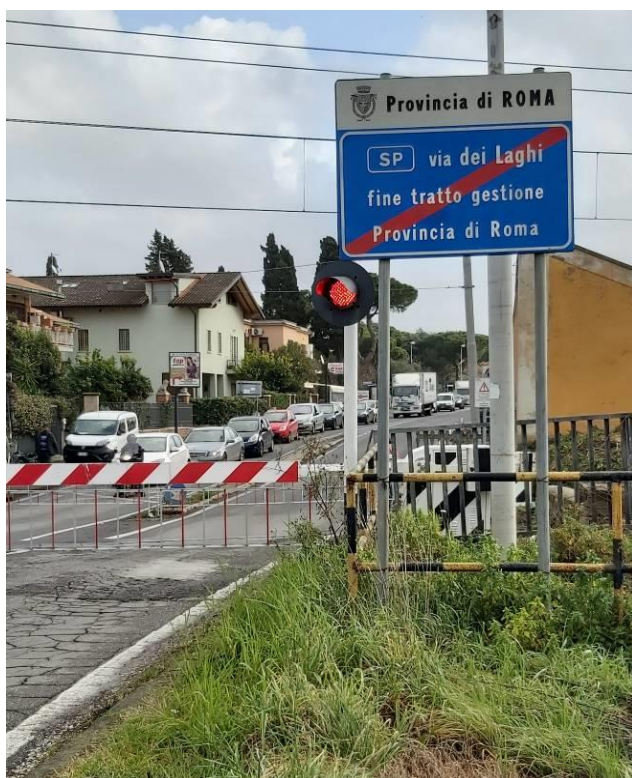
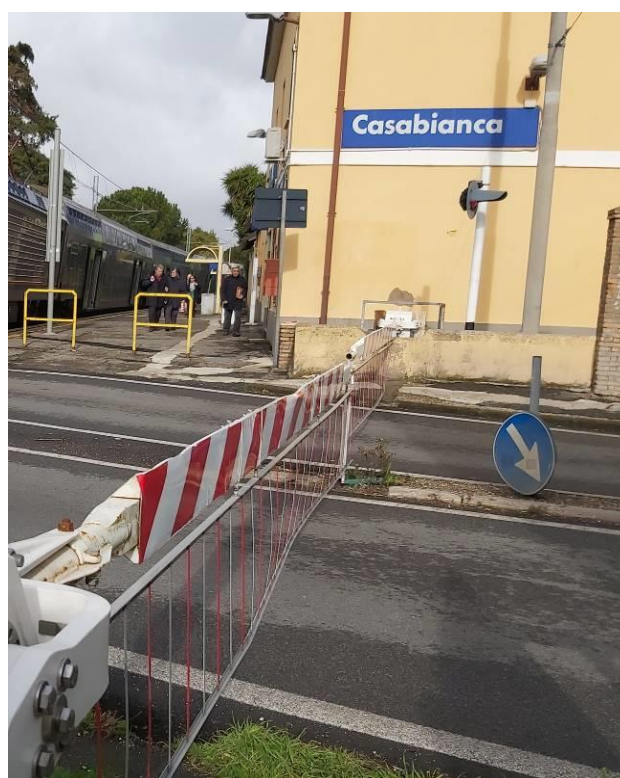
- funzionamento dei dispositivi di segnalazione ottica e acustica: regolare;
- tempi di preavviso di chiusura delle barriere: 15 secondi circa, conforme alle norme UNI 11117:2009 e UNI 5416:2000;

- tempi di abbassamento delle barriere: 15 secondi circa, conforme a quanto indicato dalle norme UNI 11117:2009 e UNI 5416:2000;
- presenza e visibilità della segnaletica stradale relativa al PL, orizzontale e verticale (pannelli di avviso distanziometrico e segnale di avviso di presenza di PL ferroviario con barriere): presenti in parte.

Figure 13 – Barriere e lanterne semaforiche del PL km 15+977

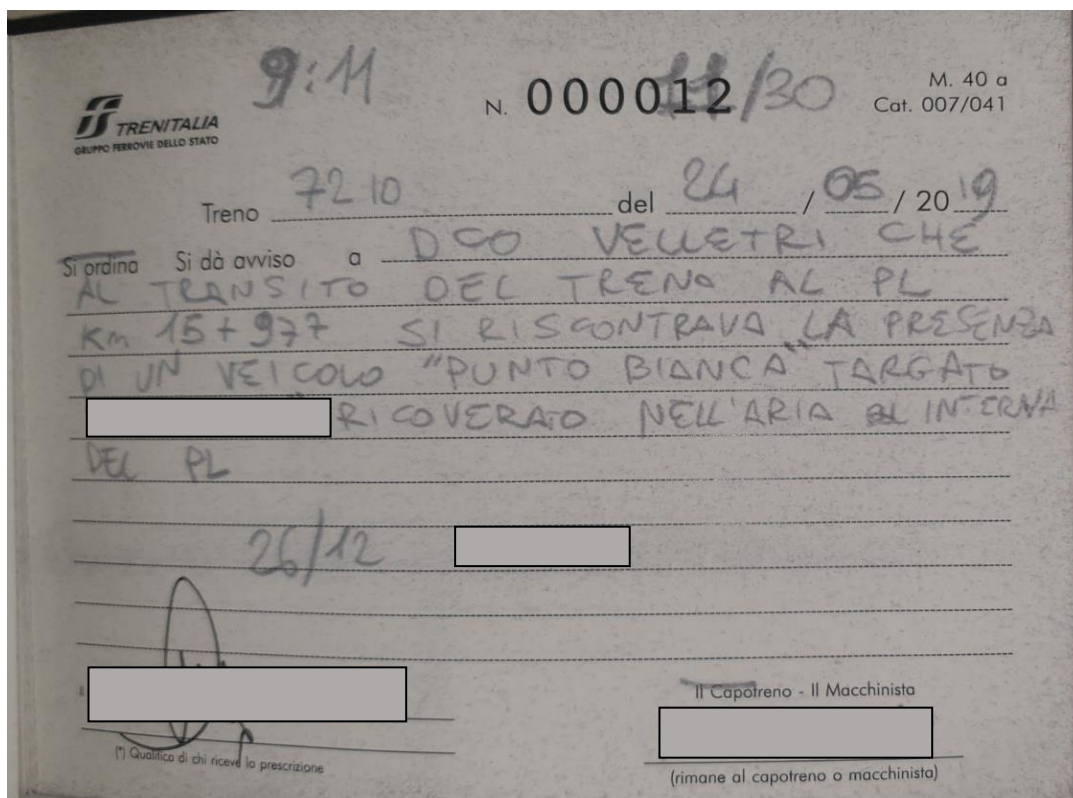
IL Mod. M.40 compilato dal macchinista del treno 7210 conferma la "presenza di un veicolo ricoverato nell'area interna del PL" alle ore 9:11 del 24/05/2019 (Figura 14).

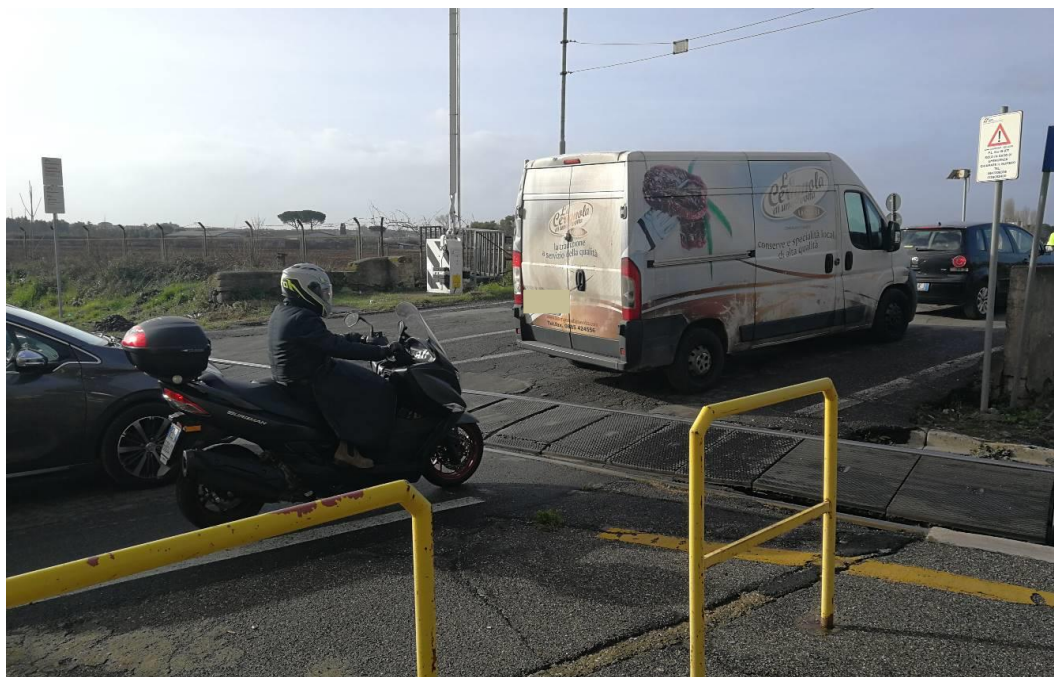
Come è possibile constatare chiaramente dalle immagini di seguito riportate (*Figure 15, 16 e 17*) la SP127 via dei Laghi è spesso molto trafficata, in alcuni casi congestionata, e gli automobilisti, anziché attendere di disporre di adeguata percorribilità davanti a loro in modo da completare l'attraversamento dei binari senza rischiare di rimanere intrappolati all'interno delle barriere in caso di azionamento e chiusura dovuta all'arrivo del convoglio ferroviario, stazionano erroneamente in coda ininterrotta, uno di seguito all'altro, senza possibilità di liberare i binari in caso di arrivo del treno.

L'errore di cui trattasi è pertanto molto frequente da parte dei conducenti stradali.

Figura 15 - veicoli stradali incolonnati in attraversamento sul PL km 15+977 (fonte Digifema)

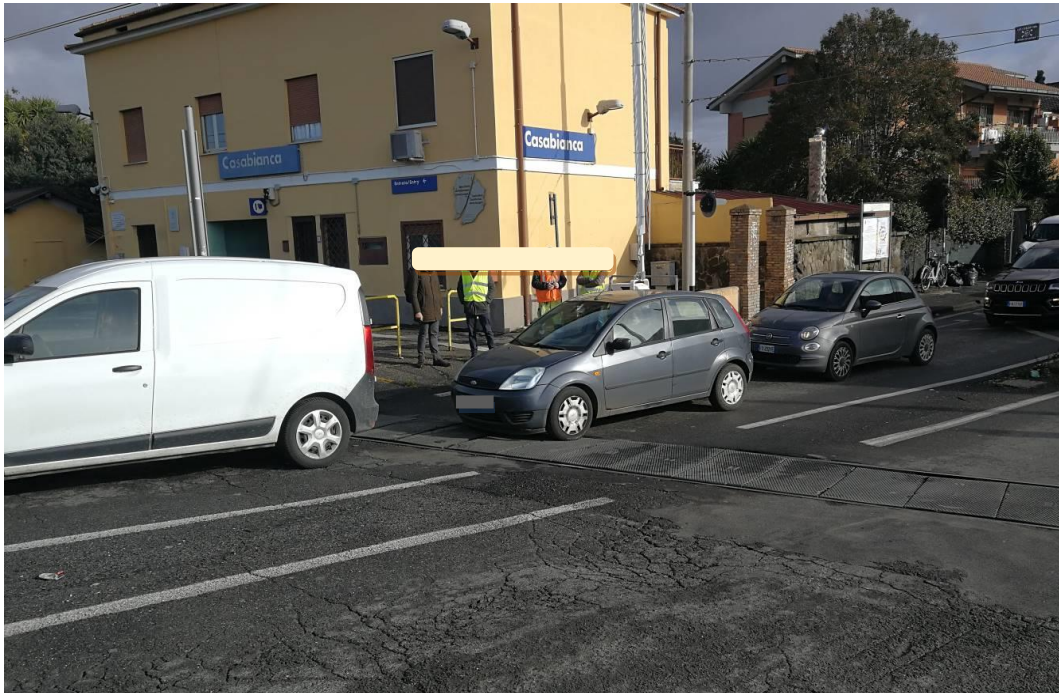
Figura 16 - veicoli stradali incolonnati in attraversamento sul PL km 15+977 (fonte Digifema)

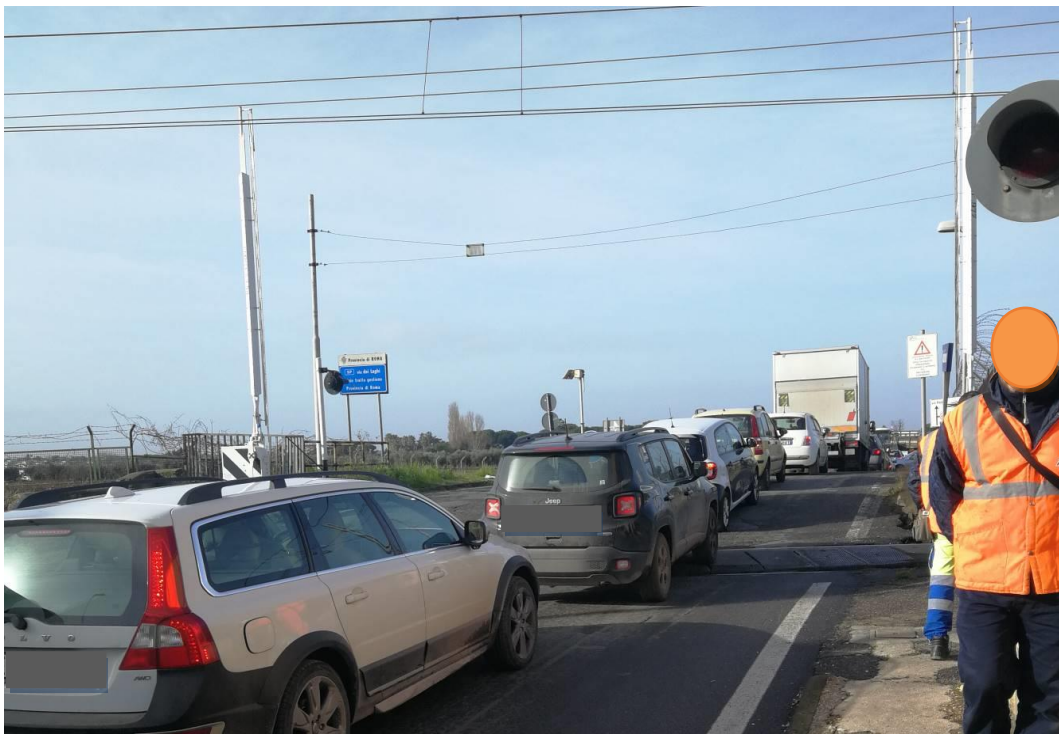
Figura 17 - veicoli stradali incolonnati in attraversamento sul PL km 15+977 (fonte Digifema)

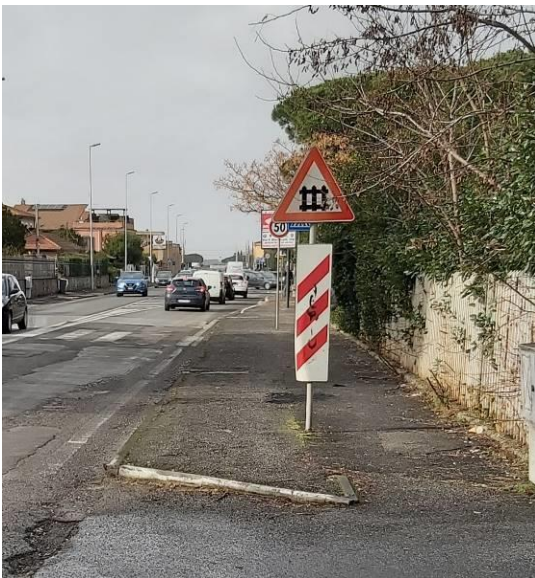
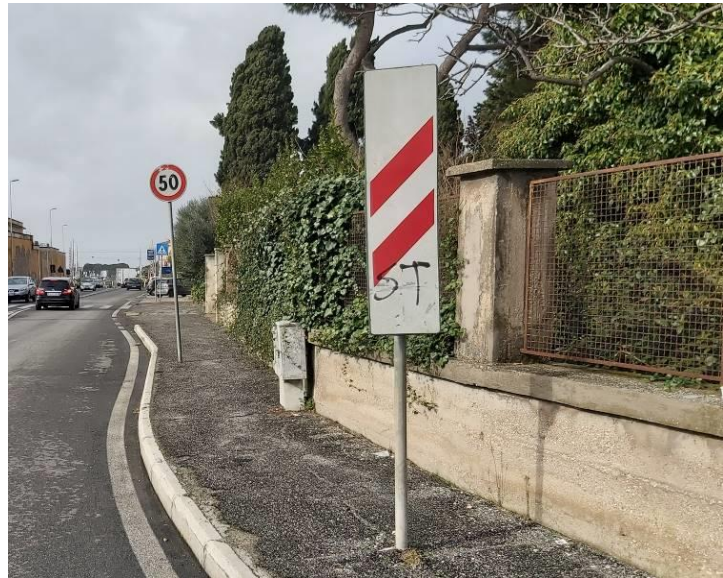
In particolare, risulta assente il pannello di Fig. 11/c (ad una barra rossa obliqua), su via dei Laghi, sia in direzione Ciampino che in direzione Velletri (Figura 20 e 21).

*Figure 20 - Pannelli distanziometrici 11/a e 11/b sulla SP127 in direzione Ciampino  
(fonte Digifema)*

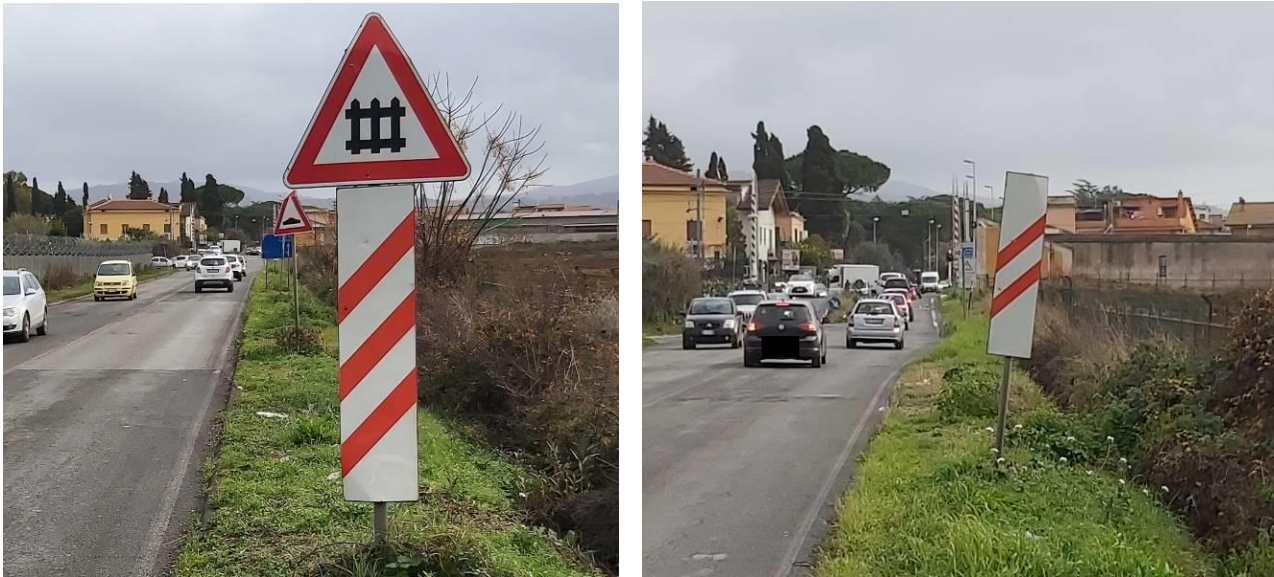
Figure 21 - Pannelli distanziometrici 11/a e 11/b sulla SP127 in direzione Velletri  
(fonte Digifema)

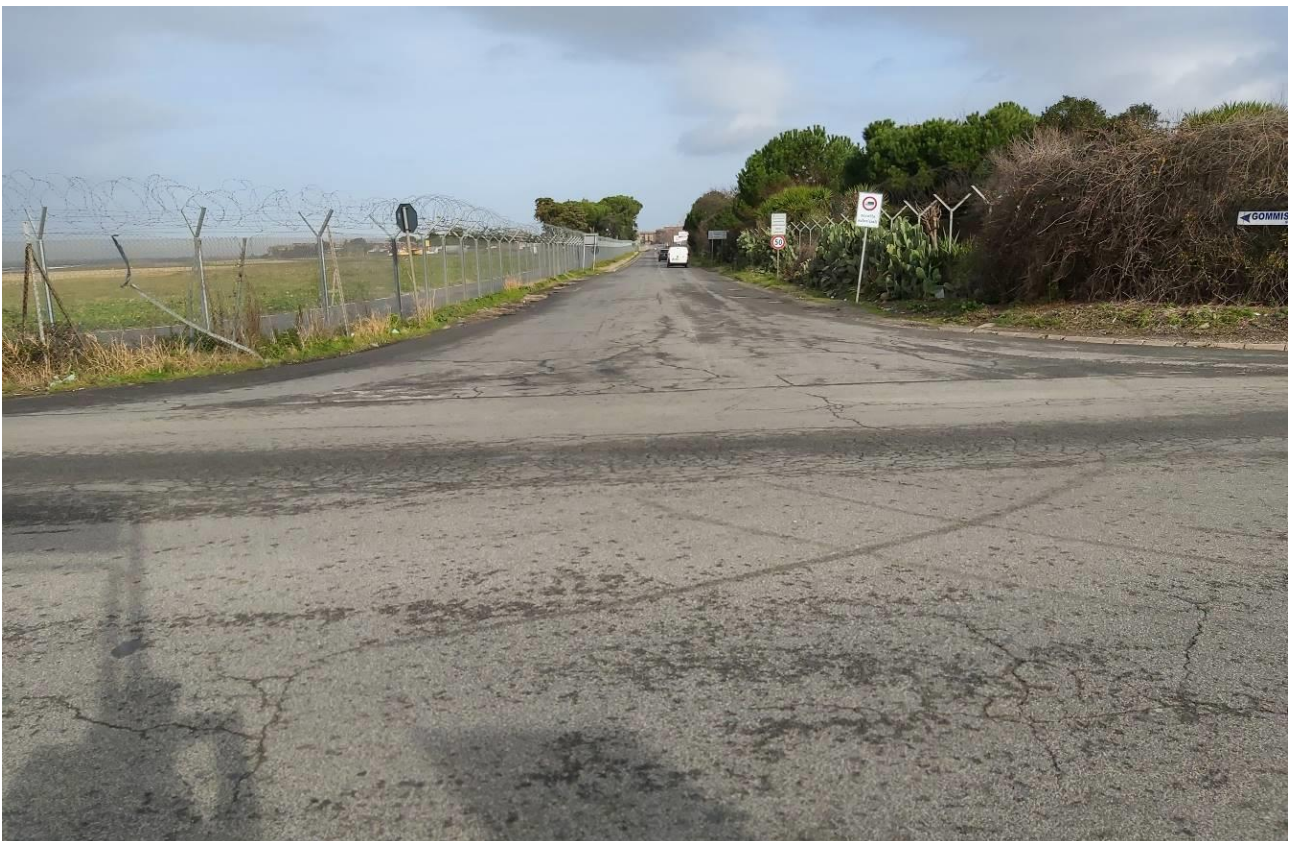
Inoltre va segnalato che viale di Marino (Figura 22), ossia la strada parallela alla sede ferroviaria che si innesta sulla SP127, a poche decine di metri dal PL km 15+977, è completamente sprovvista di segnaletica stradale (Figura 9). Di conseguenza, gli utenti stradale che, percorrendo viale di Marino, imboccano la SP127 svoltando a sinistra, si trovano a ridosso del PL senza averne avuto alcun preavviso.

Figura 22 – Punto di innesto di viale di Marino con la SP127 via dei Laghi (fonte Digifema)
