Ministero delle Infrastrutture e dei Trasporti

DIREZIONE GENERALE PER LE INVESTIGAZIONI FERROVIARIE E MARITTIME

RELAZIONE DI INDAGINE

**INCIDENTE SU UNA SCALA MOBILE DELLA METROPOLITANA
DI ROMA, LINEA A, STAZIONE REPUBBLICA,
AVVENUTO IN DATA 23/10/2018**

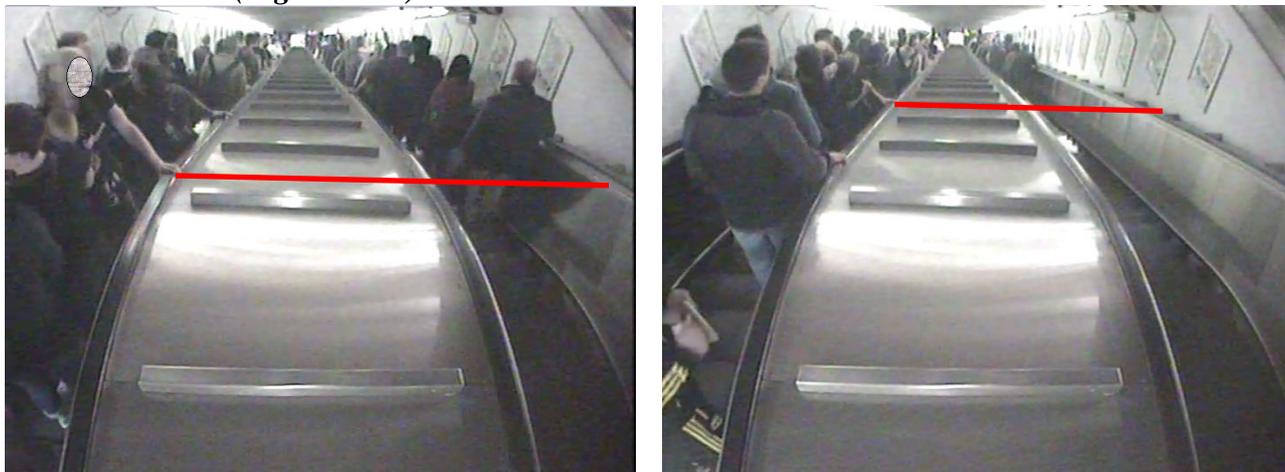
Figure 3 e 4 - Scala matr. 54NF6339 in fase di accelerazione (fonte TVCC ATAC)

Dal confronto delle immagini riportate nelle figure 3 e 4, è evidente la fase di accelerazione che ha caratterizzato la scala mobile sulla destra (matr. 54NF6339) rispetto a quella posta sulla sinistra (matr. 54NF6338): la linea rossa tracciata in corrispondenza della mano di un utente poggiata sul corrimano della scala mobile a sinistra evidenzia il maggiore spazio percorso dalla scala mobile destra a parità di tempo.

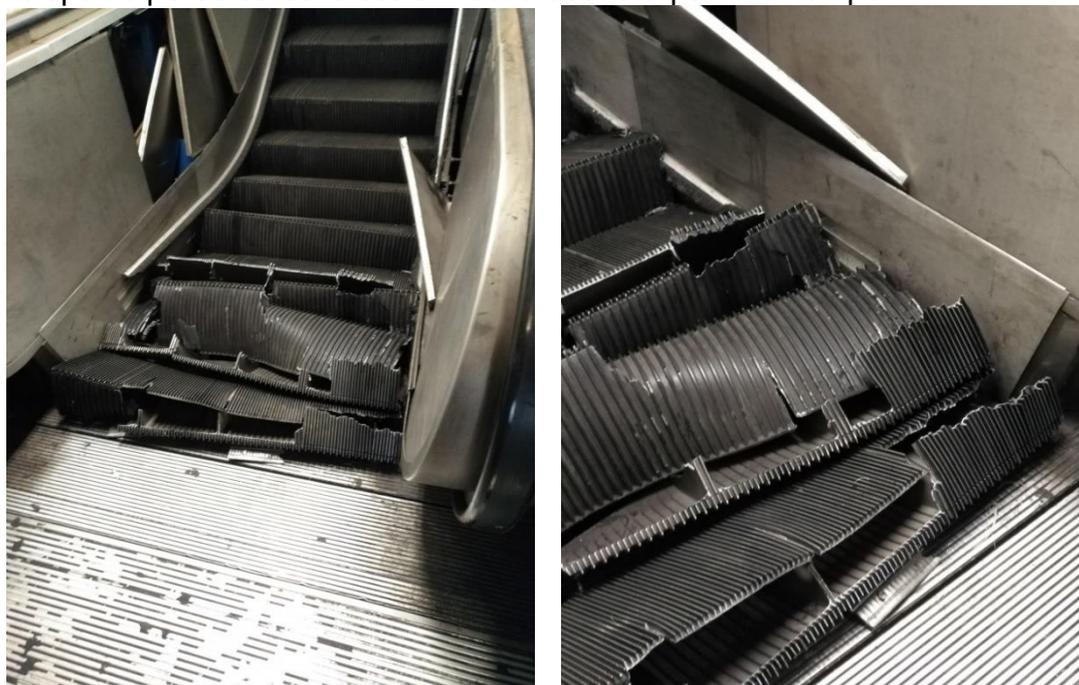
Figure 5 e 6 - Gradini scala mobile matr.54NF6339 a seguito dell'evento (fonte Digifema)

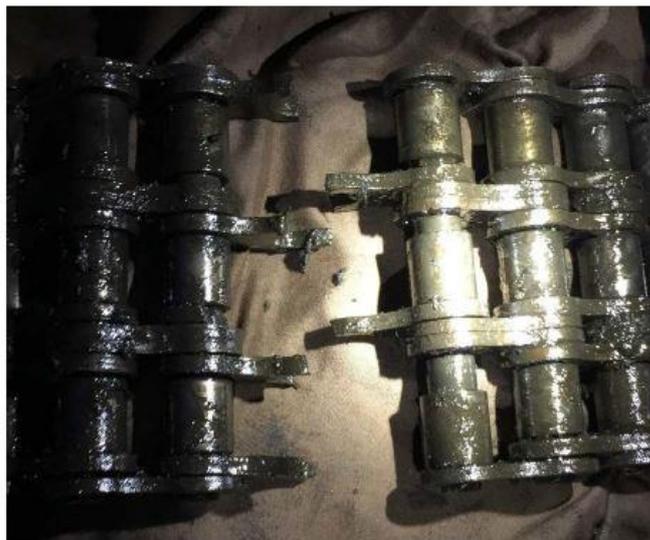
L'inchiesta ha rivelato che la catena di trasmissione principale era rotta. Il dispositivo di sicurezza della catena spezzata (BCD) installato per monitorare la rottura e l'eccessivo allungamento della catena di trasmissione principale, non ha attivato il freno ausiliario per arrestare il funzionamento della scala mobile. Poiché la scala mobile aveva perso la sua forza di trazione verso l'alto, il movimento si è invertito verso il basso a causa del peso dei passeggeri. L'incidente è stato causato dalla rottura della catena di trasmissione principale e dal mancato funzionamento del BCD. Non vi è stato un sovraccarico della scala mobile.

Figure 4: Photo showing the breakage position of main drive chain

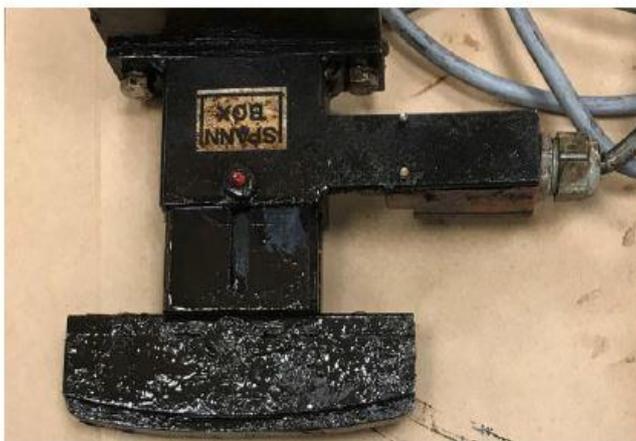
Inoltre, una delle due molle progettate per spingere il meccanismo di movimento del BCD era stata bloccata e resa inefficace prima dell'incidente.

Figure 9: Photo of the BCD moving part and the shoe. Mixture of lubrication oil and dust formed the sticky grease, which was found on the surface.

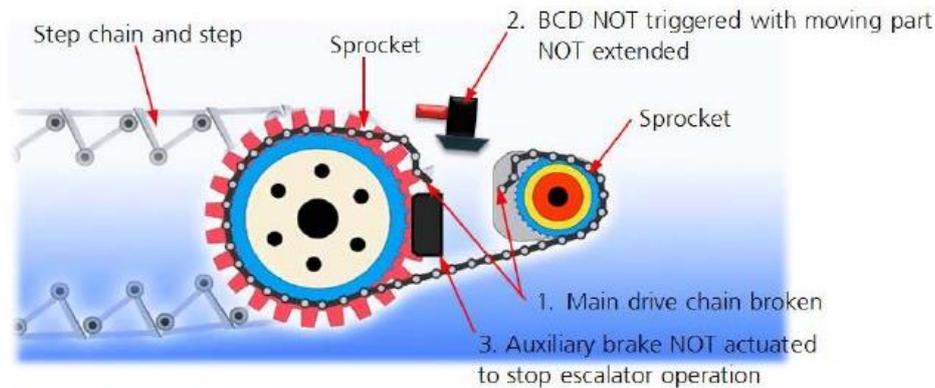
Figure 2b: Double failure of the main drive chain and BCD in the incident

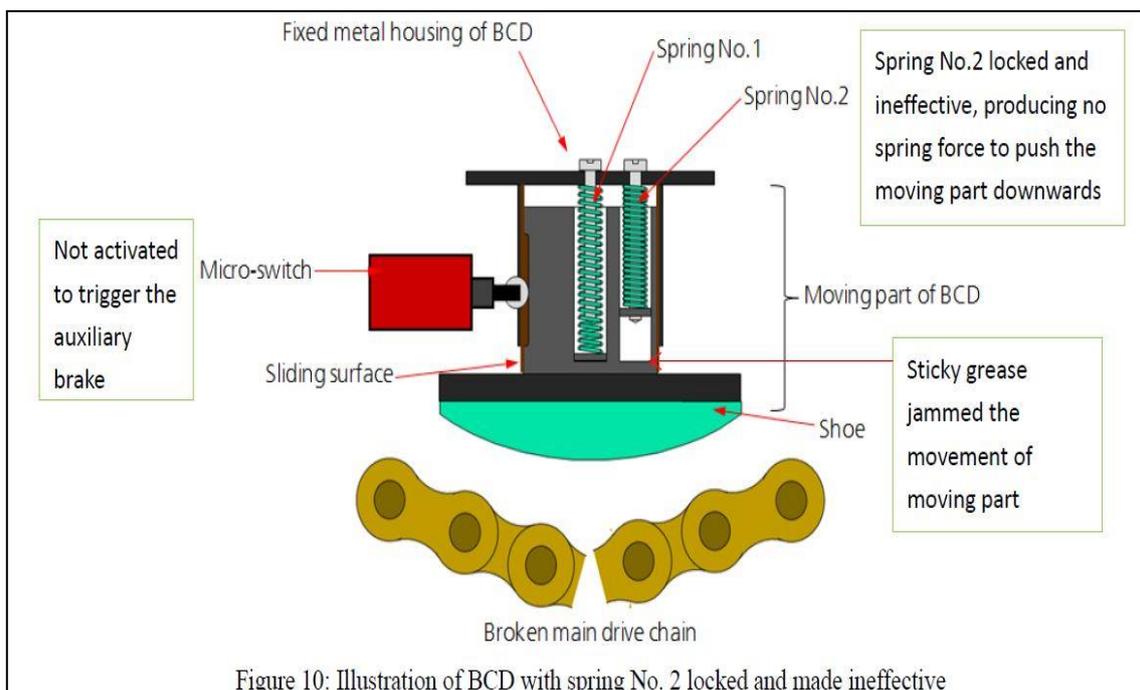
Figure 10: Illustration of BCD with spring No. 2 locked and made ineffective

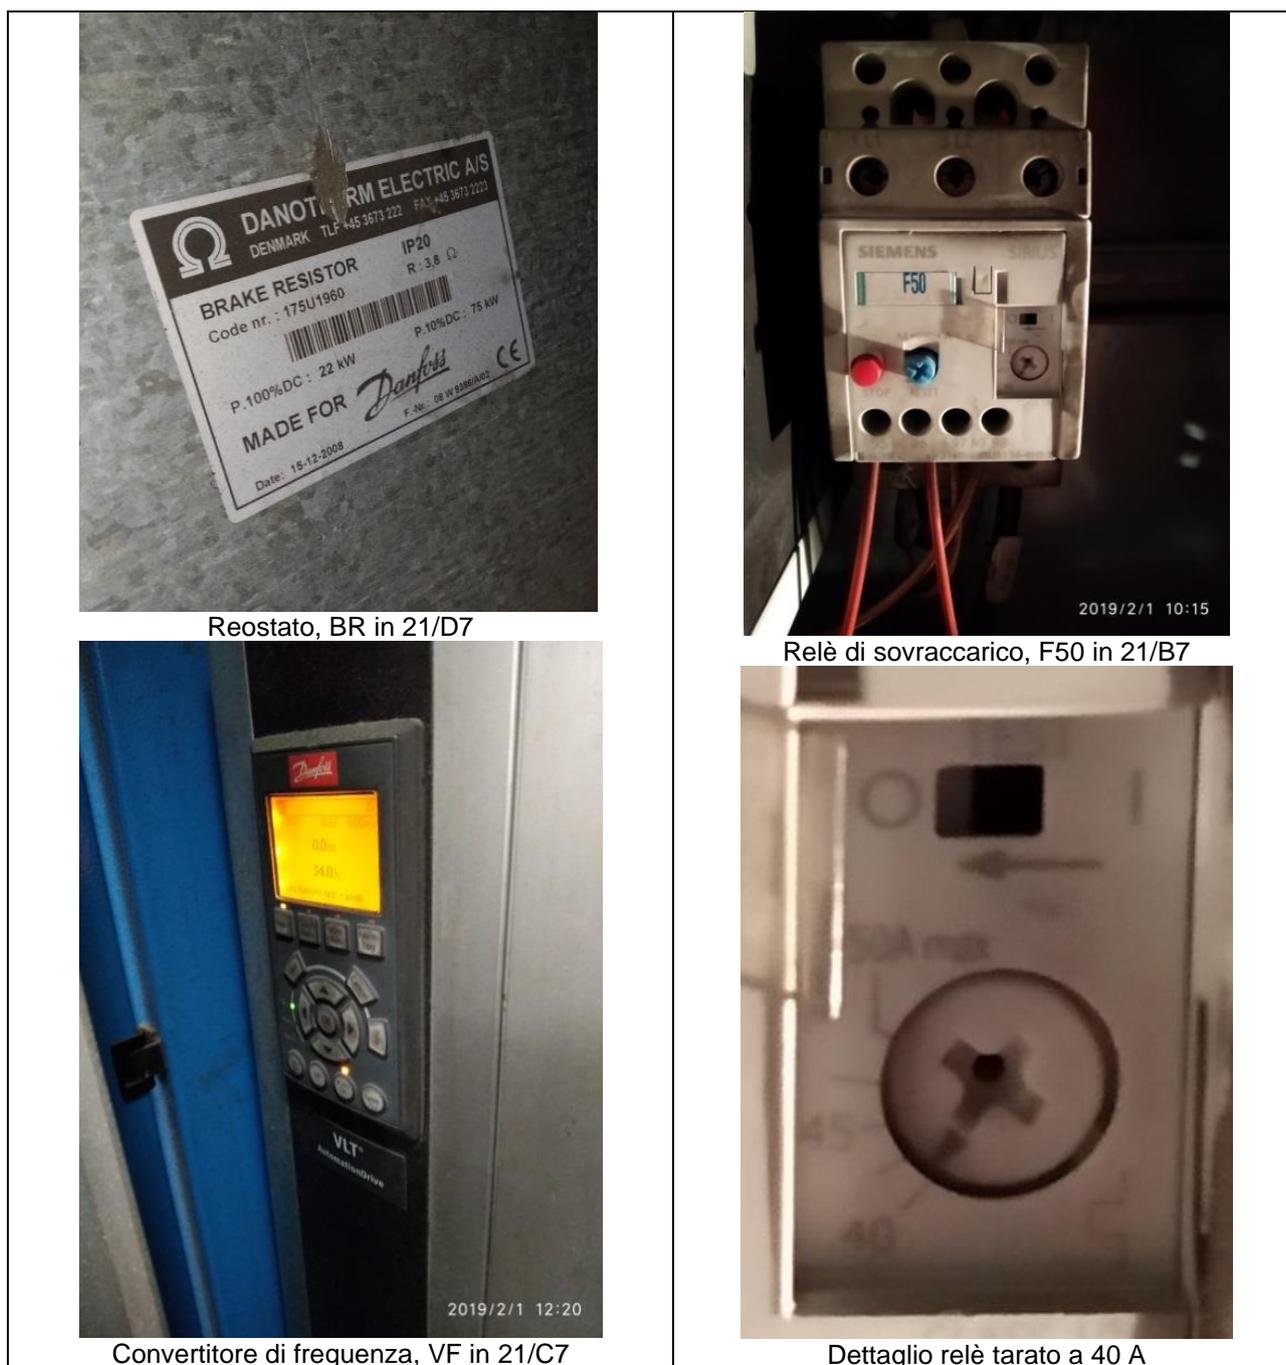
In definitiva, anche ammettendo verosimilmente una larga approssimazione nell'analisi fatta, si può concludere, confrontando il numero di passeggeri al minuto (109) in corrispondenza della taratura a 40 Ampere, con la massima capacità teorica pari a 148 persone, che l'affollamento della scala, all'istante dell'evento (**Figura 44**), era tale da provocare senz'altro l'intervento del relè F50.

Figura 41 – Reostato di frenatura, convertitore di frequenza e relè di sovraccarico F50 della scala mobile matr. 54NF6339 (fonte Digifema)

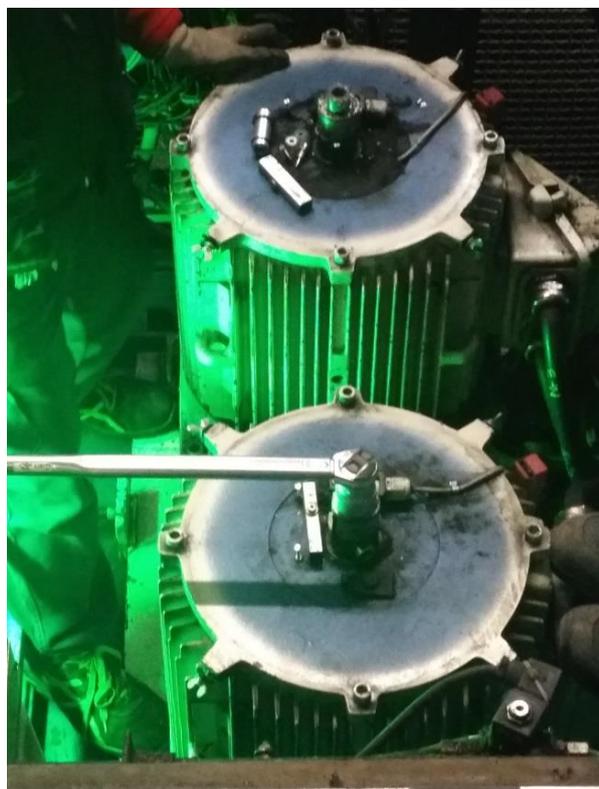
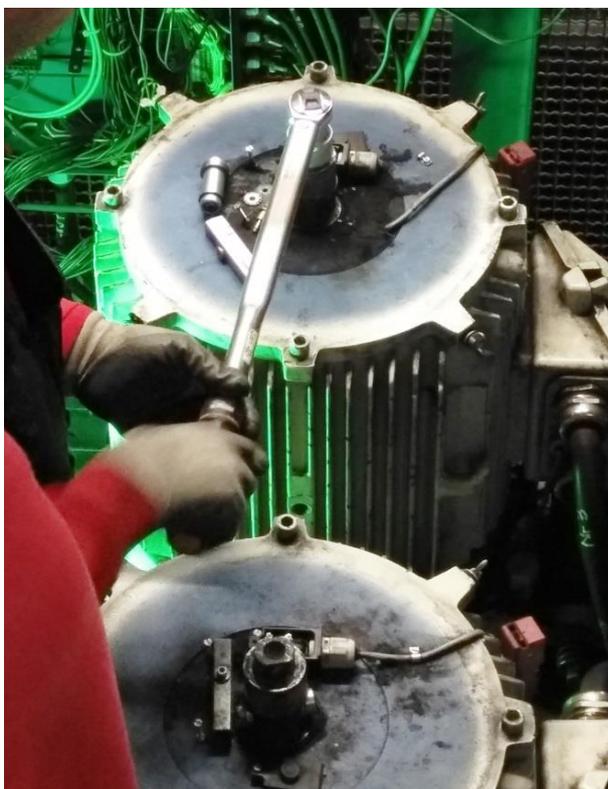
Figure 57 e 58 – Misurazione del valore della coppia frenante dei freni d'esercizio della scala mobile 54NF6339, mediante utilizzo della chiave dinamometrica (fonte Digifema)

Tale misura, pur rientrando nel limite normativo richiesto, non evidenzia necessariamente lo stato di efficienza dei freni, tanto più che le prove eseguite tramite chiave dinamometrica, sulla stessa scala, avevano evidenziato un valore della coppia frenante di circa 180 Nm (inferiore a quella di 215 Nm previsto da progetto). Quindi, in definitiva, il sistema, seppur degradato, garantiva ancora distanze d'arresto rientranti nella norma. I freni d'esercizio della scala incidentata, invece, dove la coppia frenante risultava ampiamente compromessa (tra i 70 e i 90 Nm), non sarebbero stati assolutamente in grado di realizzare la frenatura in condizioni di carico entro le distanze d'arresto previste.

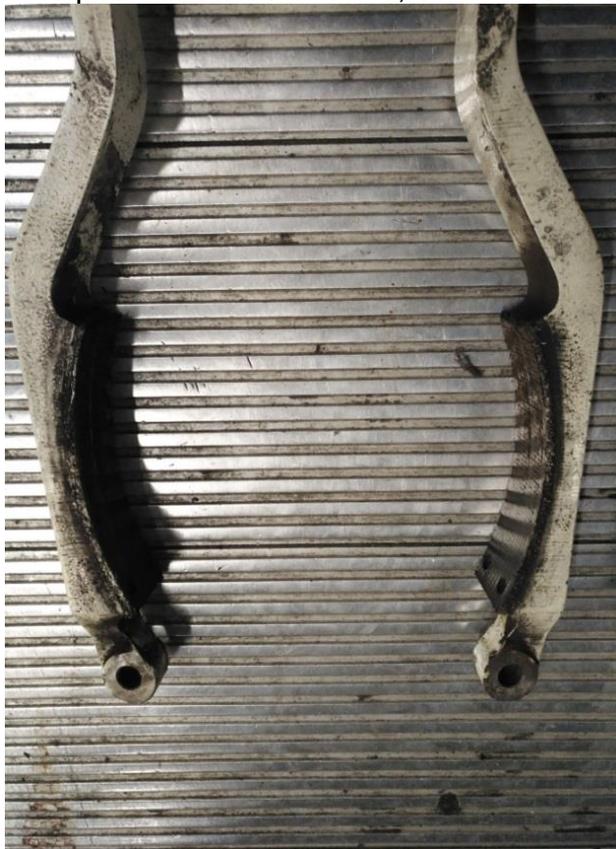
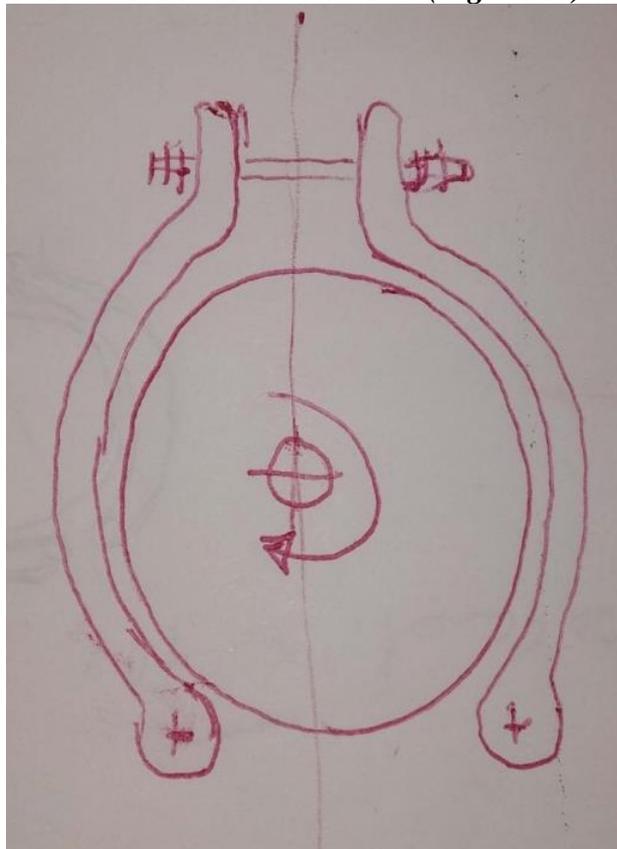
Figure 59 e 60 – Leve dei freni d'esercizio del motore 2 della scala mobile matr. 54NF6339 e schema grafico con evidenza del senso di rotazione (fonte Digifema)

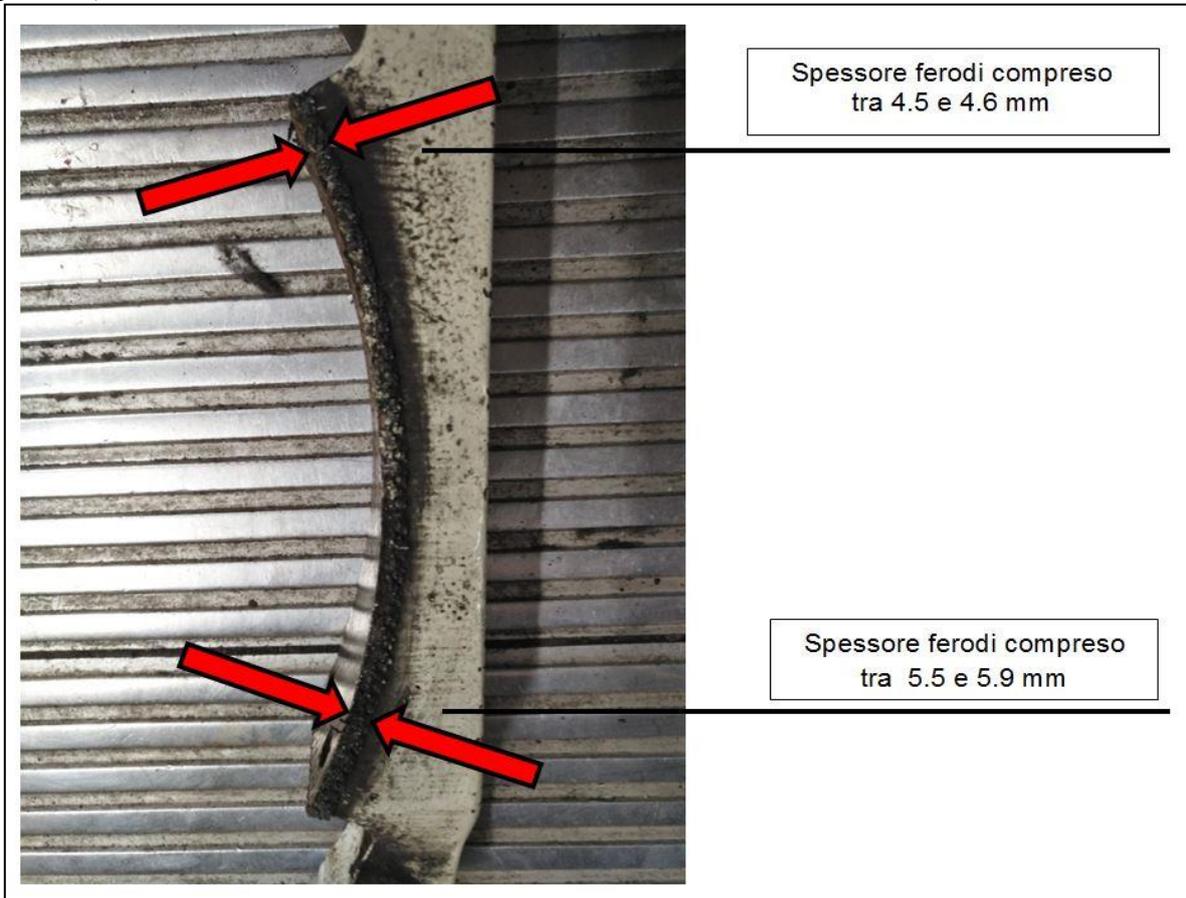
Figura 62 – Spessori ferodi dei freni d’esercizio della scala mobile 54NF6339 (fonte Digifema)

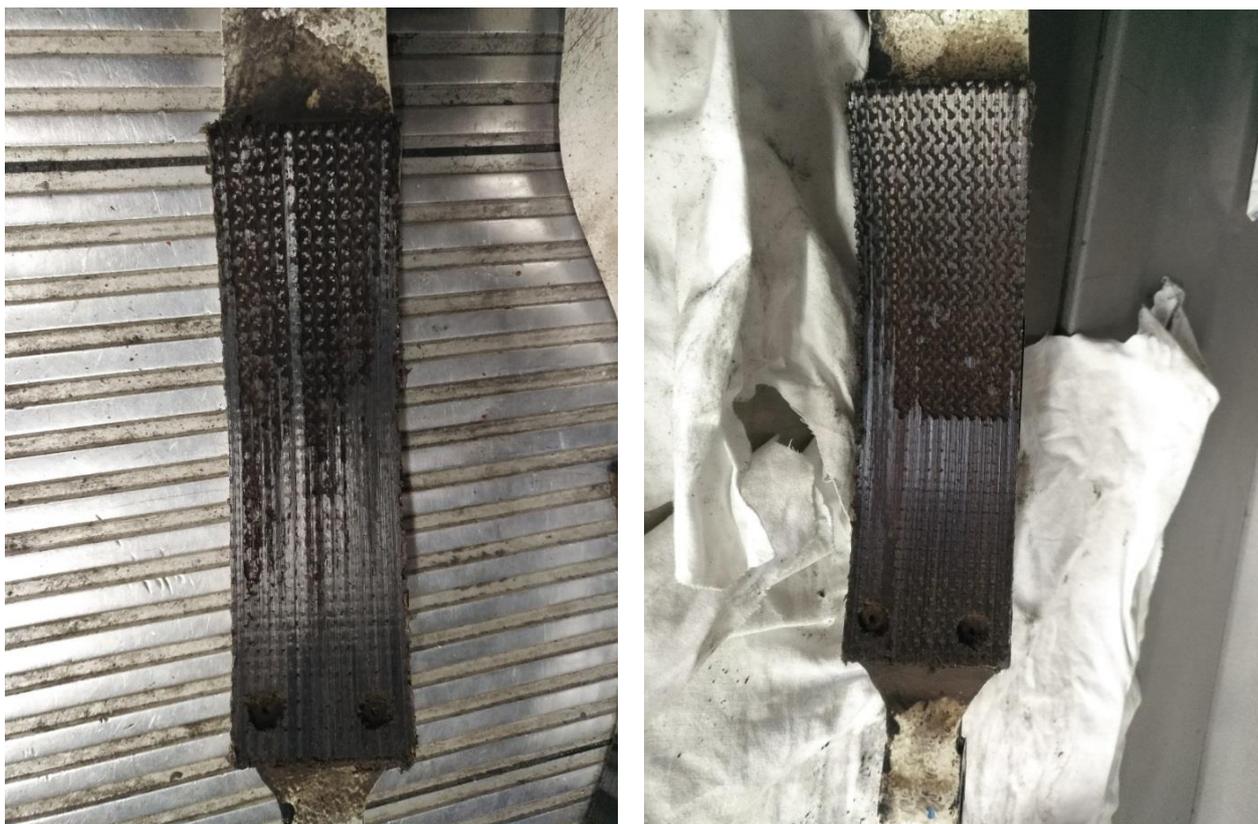
Figure 64 e 65 – Ferodi dei freni d’esercizio della scala mobile 54NF6339 con superficie consumata in modo non uniforme (fonte Digifema)

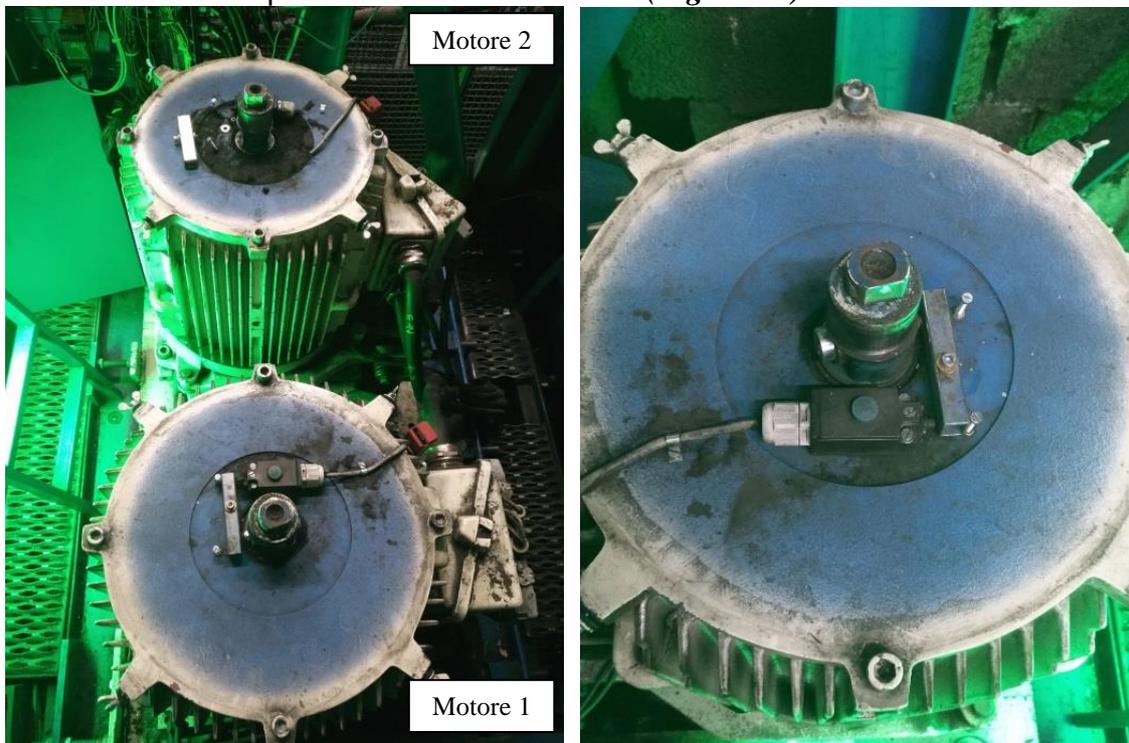
Figure 67 e 68 – Motori 1 e 2 della scala mobile matricola 54NF6339, e dettaglio del dispositivo di rilevazione velocità (“eccentrico”) integro del motore 1 (fonte Digifema)

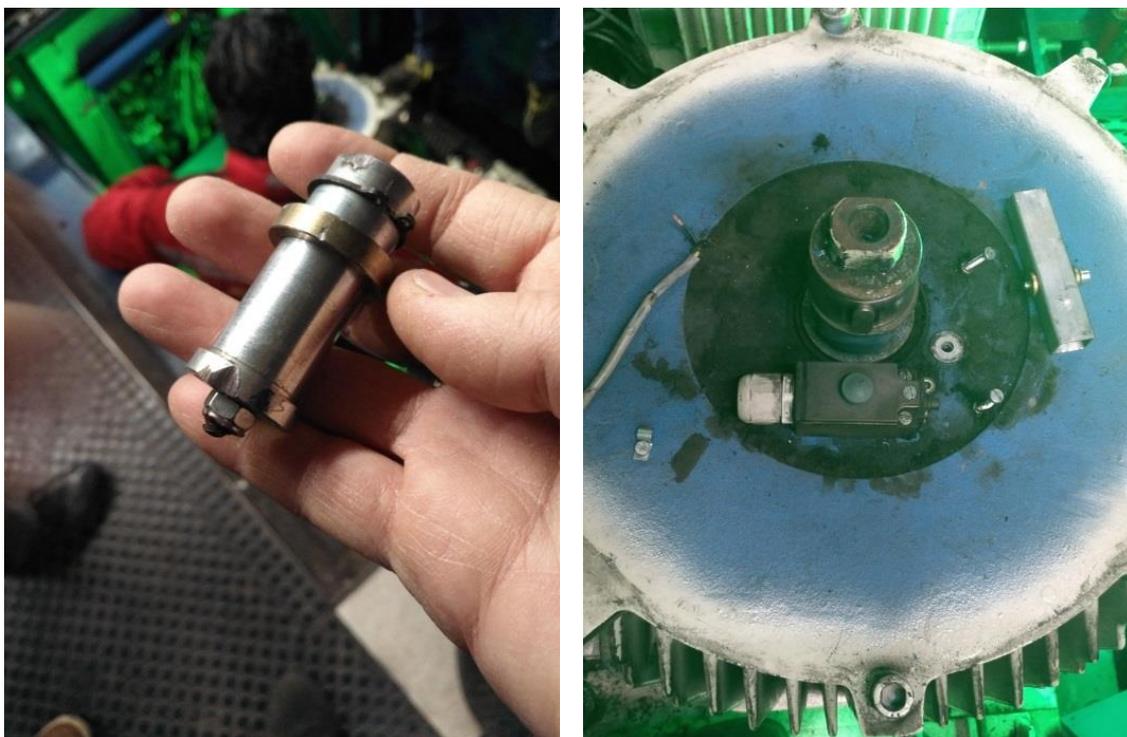
contatto, hanno provocato il tranciamento della vite di fulcro e il dissesto del dispositivo del motore n.2 (*Figure 67, 68, 69 e 70*). In particolare, il componente cilindrico dell'“eccentrico” con massa soggetta a forza centrifuga risultava fuori sede e con tracce evidenti di urto (*Figura 69*), il bilanciere risultava fuori sede e le viti di fissaggio deformate; infine il cavo elettrico in uscita dal dispositivo risultava tranciato (*Figura 70*).

Figure 69 e 70 – Dettagli del dispositivo di rilevazione velocità (“eccentrico”) danneggiato del motore 2 (fonte Digifema)

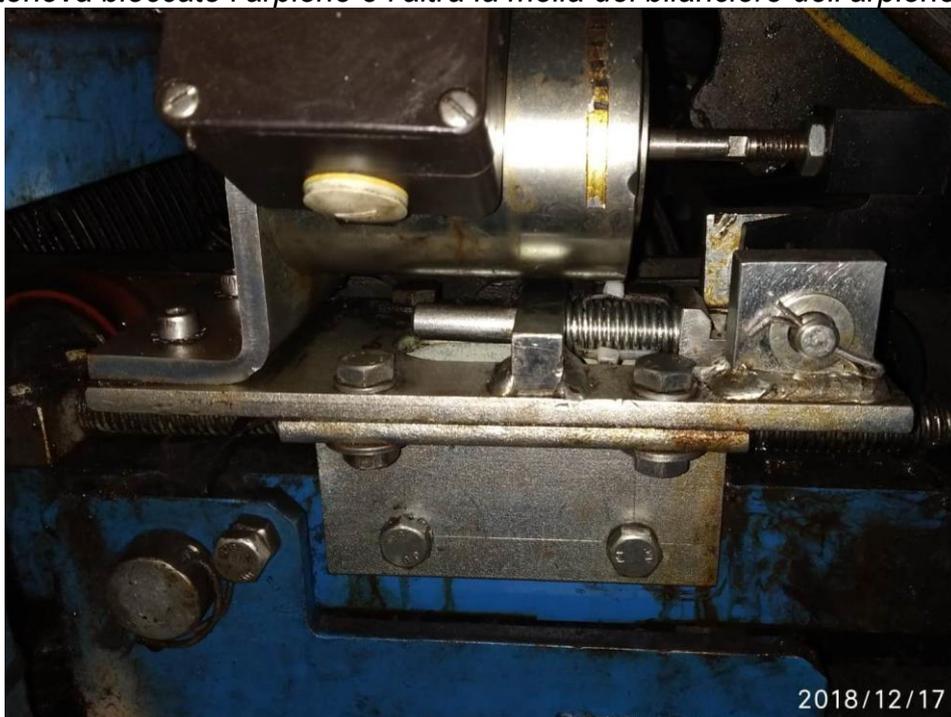
Figura 71 – Componente orizzontale del freno d'emergenza della scala mobile matr. 54NF6339: fascetta in plastica sulla molla di sgancio dell'arpione (fonte Digifema)

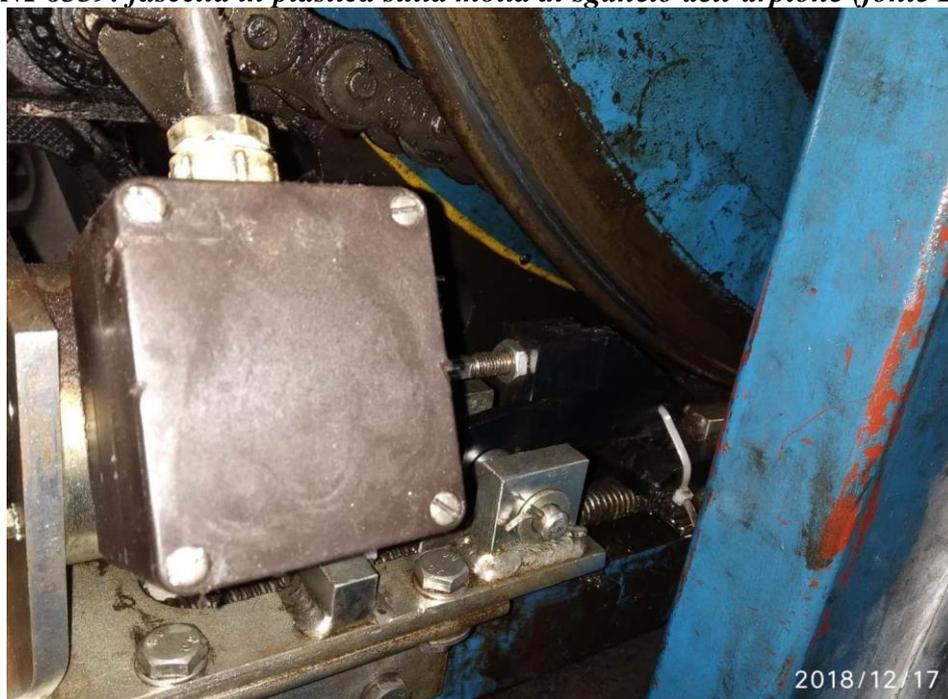
Figura 72 – Componente orizzontale del freno d'emergenza della scala mobile matr. 54NF6339: fascetta in plastica sul cane di sgancio del cuneo (fonte Digifema)

Purtroppo non è stata esaminata a dovere la condizione di esercizio in cui era l'elemento orizzontale di frenatura. Ciò avrebbe potuto chiarire perché solo esso, e non anche l'elemento verticale, fosse stato "fascettato". Si possono solo ipotizzare ripetuti interventi intempestivi dovuti ad esempio a un degrado delle condizioni meccaniche del dispositivo: il tal caso l'attività manutentiva sarebbe stata presumibilmente condotta in maniera inopportuna, con l'intento di posticipare o addirittura soprassedere a un intervento risolutivo, per indisponibilità dei materiali o altro, confidando nella sufficiente azione frenante da parte del freno di servizio ed eventualmente dell'elemento verticale del freno d'emergenza rimasto efficace: tuttavia, purtroppo, anche il freno di servizio non è risultato efficiente e, nella fattispecie, non è riuscito ad impedire il verificarsi del sinistro.

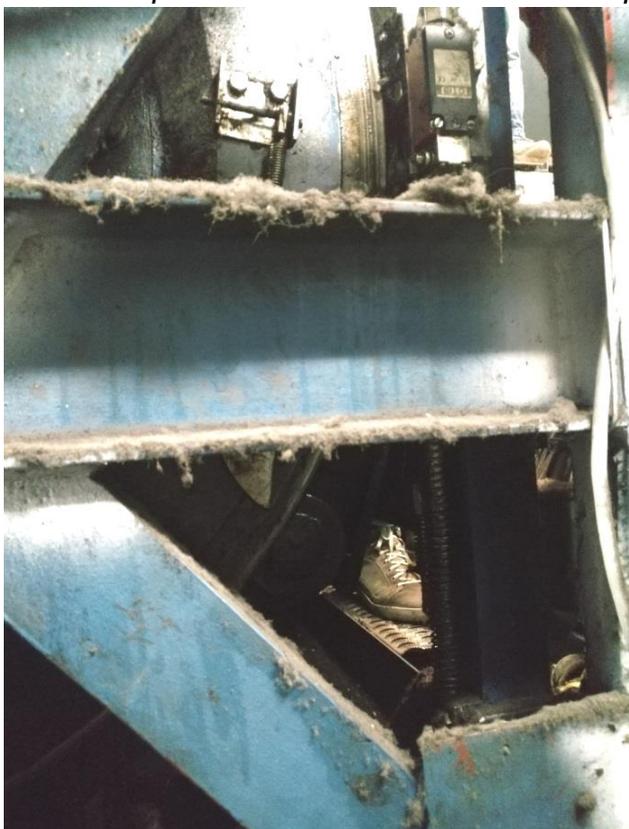
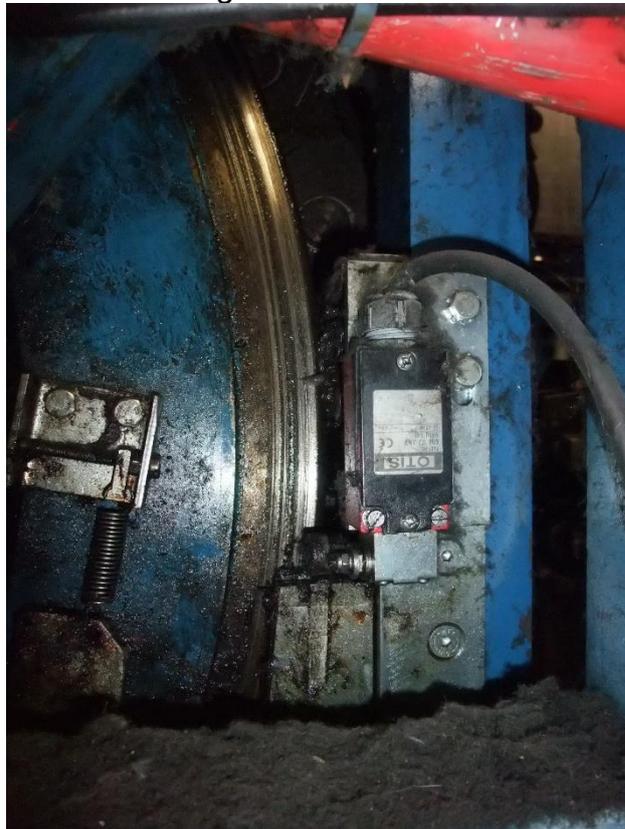
Figure 73 e 74 – Componente verticale del freno d'emergenza della scala mobile, matricola 54NF6339: dettaglio del fine corsa non impegnato dal cuneo (fonte Digifema)

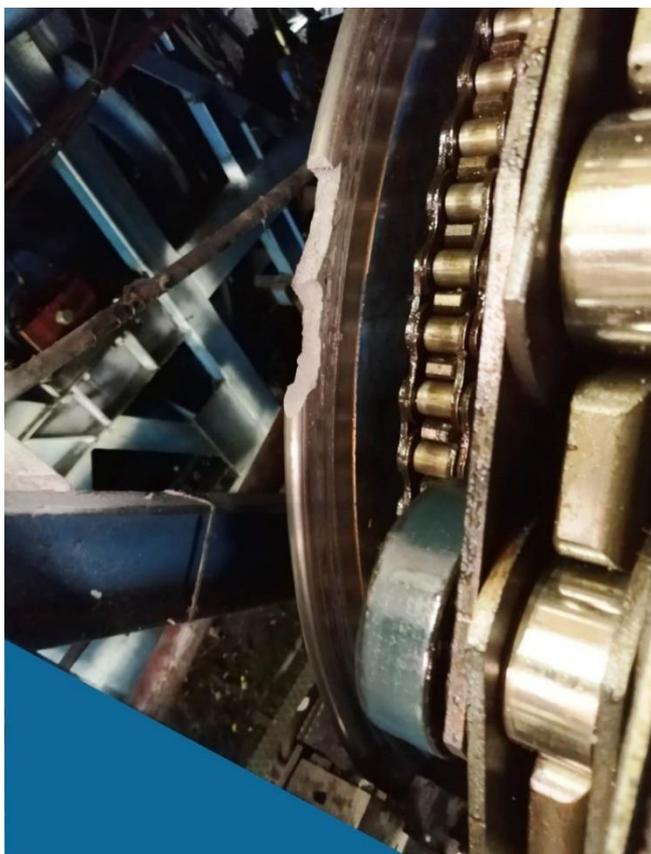
Figura 75 – Disco danneggiato a seguito di prova di frenatura d'emergenza non realizzata efficacemente (fonte ATAC)
