Ministero delle Infrastrutture e dei Trasporti
DIREZIONE GENERALE PER LE INVESTIGAZIONI FERROVIARIE E MARITTIME

INTERIM REPORT

**SVIO TRENO PASSEGGERI 9595 DI TRENITALIA,
LINEA AV/AC MILANO – BOLOGNA,
PRESSO PM LIVRAGA, IN DATA 06/02/2020
(IDENTIFICATIVO ERAIL: IT-6182)**

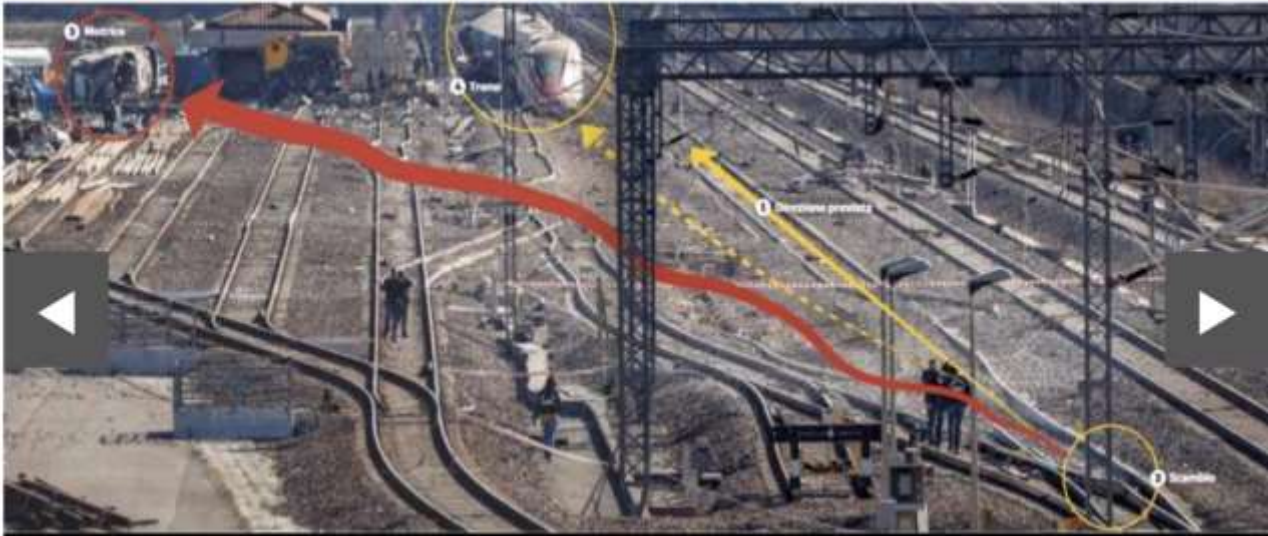
Deragliava l'intero convoglio ma, mentre la vettura di testa, sganciata dalle altre, dopo aver urtato dei mezzi di manutenzione stazionati su un binario di ricovero, a sinistra rispetto al senso di marcia del treno (smt), sfondava una recinzione e arrestava la sua corsa su un fianco, a ridosso del lato opposto del fabbricato del PM Livraga, le altre sette vetture continuavano la loro corsa in decelerazione al di fuori delle rotaie e si arrestavano nell'interbinario tra il binario dispari di corretto tracciato e il binario adiacente, dopo aver percorso circa 700 m dal punto iniziale dello svio, con la seconda carrozza smt ribaltata su un fianco.

Figura 1 – Ricostruzione schematica della dinamica dell'incidente (fonte: web)

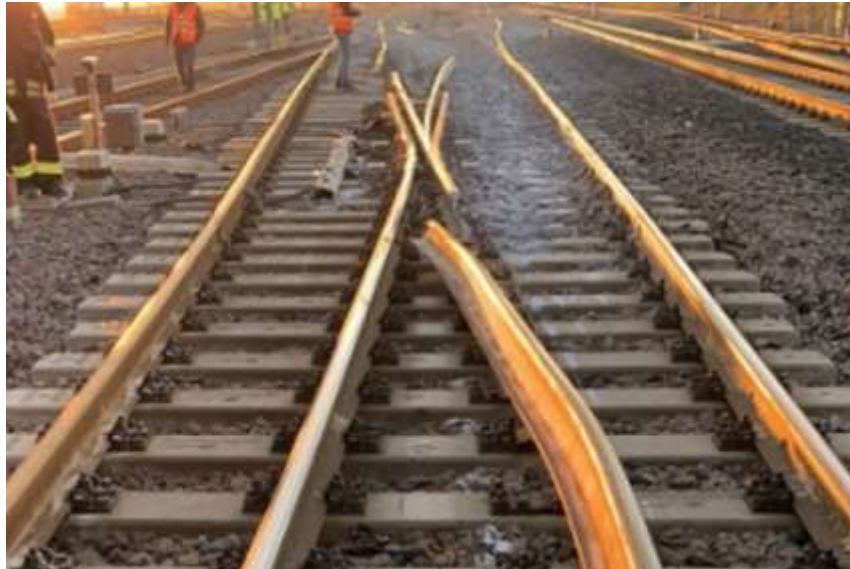
Il punto iniziale dello svio sull'armamento è stato individuato in corrispondenza del deviatoio n. 5, al km 166+756, dove, a causa del deragliamento, si è verificata la rottura delle rotaie.

A seguito dei riscontri avuti in occasione dei sopralluoghi svolti sul sito, delle simulazioni effettuate dai consulenti tecnici della Procura della Repubblica presso la postazione del DCO di Bologna e dall'esame della documentazione acquisita dal gestore dell'infrastruttura e dell'impresa ferroviaria, la causa diretta dell'incidente è da attribuirsi all'erroneo posizionamento del deviatoio n. 5 (km 166+756 della linea AV/AC Milano - Bologna) disposto in deviata (posizione rovescia) anziché in corretto tracciato (posizione normale).

Figura 2 – Punto iniziale dello svio, deviatoio n. 5, km 166+756 (fonte: web)

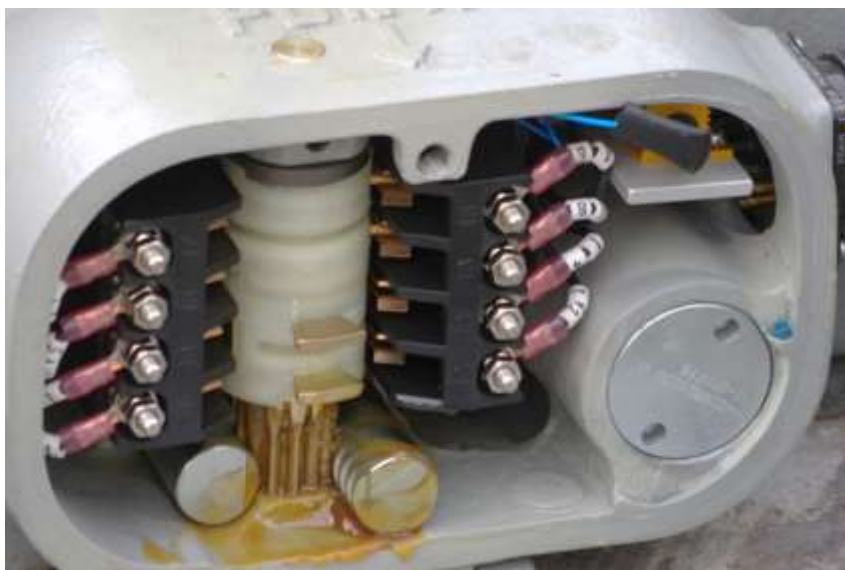
L'esito delle verifiche sopra descritte ha evidenziato che l'attuatore del telaio di punta del deviatoio oleodinamico 05 aveva un comportamento anomalo, a causa del quale nella mattina del 6 febbraio l'itinerario di corretto tracciato per il libero transito sul binario dispari era configurato per la deviate pur risultando corretto sul banco del DCO.

Le cause indirette dell'incidente, per quanto finora appurato, sono da attribuire ad un errore di cablaggio interno del circuito di controllo dell'attuatore n. 2 del telaio di punta del deviatoio n. 5, che restituiva al DCO un segnale di corretto tracciato (posizione normale) pur essendo disposto in posizione rovescia, e all'attività manutentiva svolta nel corso della notte precedente la data dell'evento, conclusa in maniera inadeguata, senza efficace verifica di concordanza della posizione dell'ente sul piazzale e senza immobilizzazione del deviatoio, oltre che ad un'inefficace procedura di collaudo del componente risultato difettoso.

Figura 3 – Cassetta dell'attuatore n. 2 del telaio di punta del deviatoio n. 5 dopo l'incidente (fonte: Digifema)

A seguito dell'incidente l'Agenzia Nazionale per la Sicurezza delle Ferrovie ha raccomandato ai gestori dell'infrastruttura ferroviaria di mettere in atto un'attività di verifica straordinaria finalizzata al controllo del corretto funzionamento degli attuatori dei deviatori a manovra oleodinamica di nuova fornitura, prima della loro installazione. L'Agenzia ha disposto altresì ai gestori la trasmissione delle prescrizioni volte ad assicurare che la riattivazione all'esercizio ferroviario di enti o apparati di sicurezza sui quali sia stato eseguito un intervento con impatto sulla sicurezza avvenga solo dopo la positiva verifica della concordanza tra lo stato assunto dall'ente o apparato, come rilevato sul posto, e il corrispondente stato di controllo rilevato dalla postazione operatore dell'apparato di sicurezza a cui tale ente/apparato è collegato, coinvolgendo in quest'ultima verifica il regolatore della circolazione.
