*Ministero delle infrastrutture e della mobilità sostenibili*  
DIREZIONE GENERALE PER LE INVESTIGAZIONI FERROVIARIE E MARITTIME

## **RELAZIONE DI INDAGINE**

**COLLISIONE TRA TRENO 64457 DI MERCITALIA RAIL  
E MEZZO D'OPERA  
NELLA TRATTA FIRENZE CAMPO MARTE – FIRENZE STATUTO  
DELLA LINEA FIRENZE RIFREDI - ATTIGLIANO  
AVVENUTO IN DATA 07/12/2018**

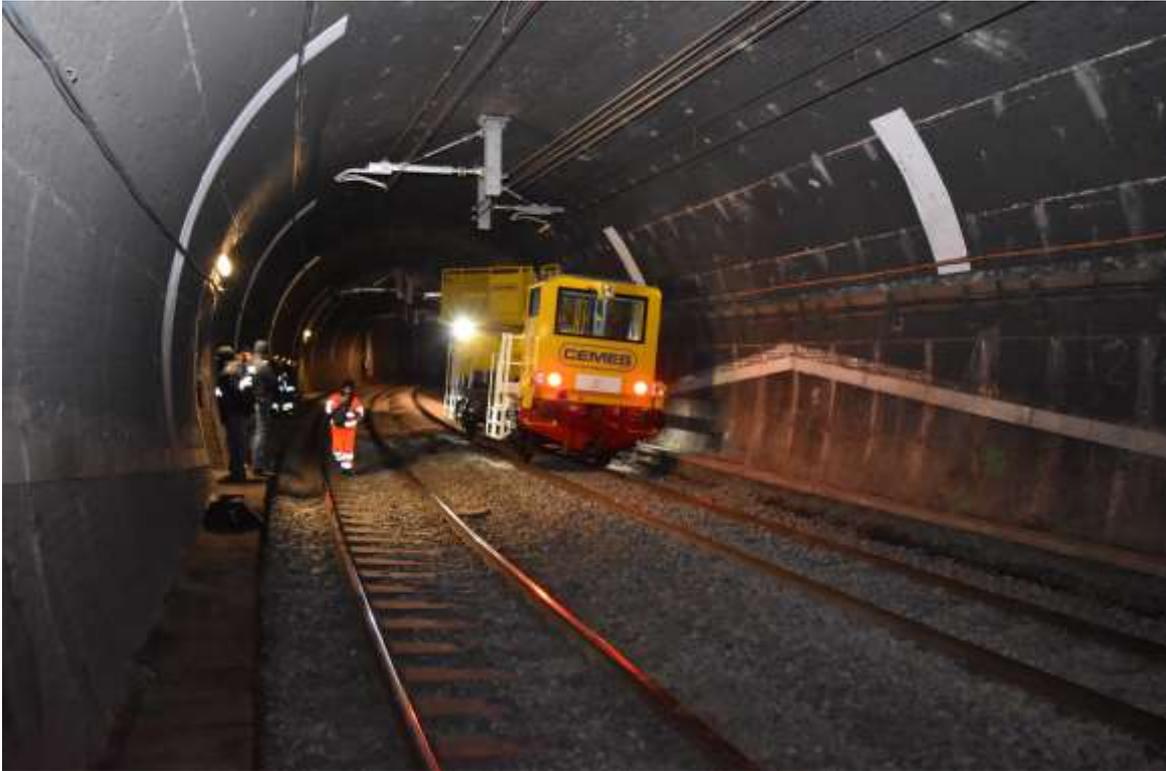
Nell'incidente risulta fortemente danneggiata la scala motorizzata marca SVI modello RSM SPAZIO 8 matricola 1605493-1 anno costruzione 2017 che ha subito danni soprattutto alla struttura di sollevamento della piattaforma elevabile e alla piattaforma elevabile stessa.

*Vista di assieme nella immediatezza dell'evento – Fonte P.G.*

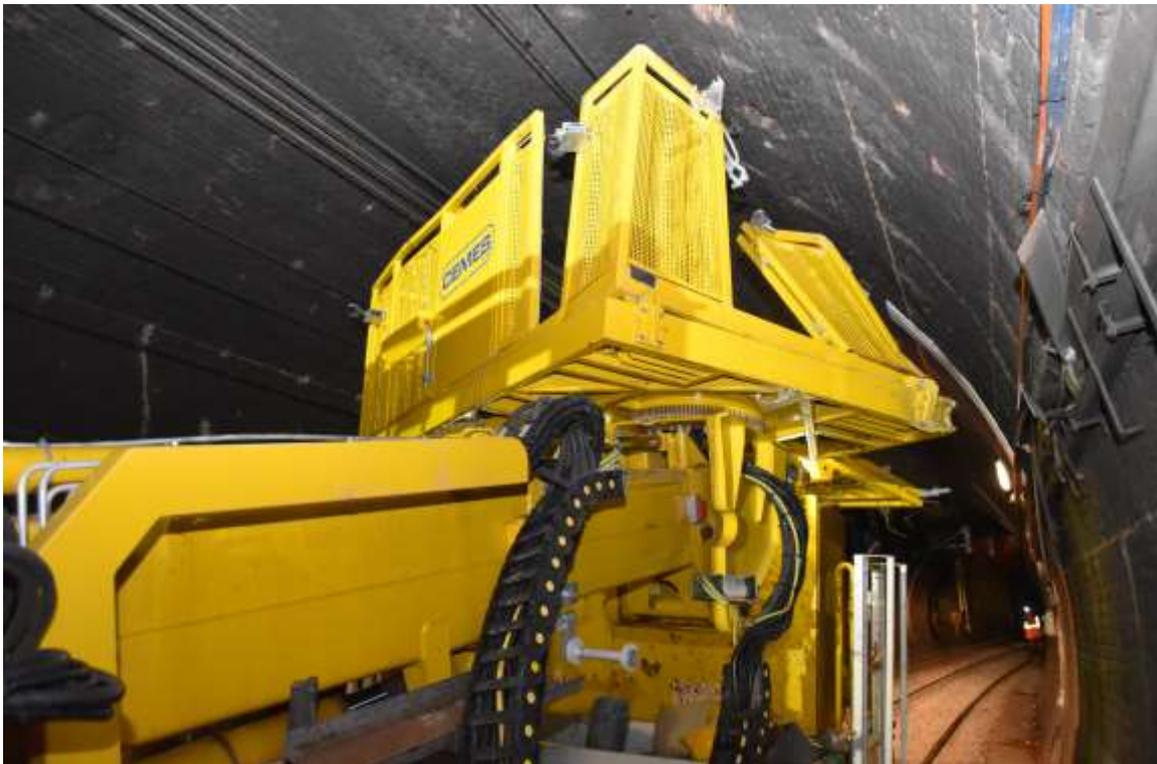
*Particolare della piattaforma scattata nella immediatezza dell'evento – Fonte P.G.*

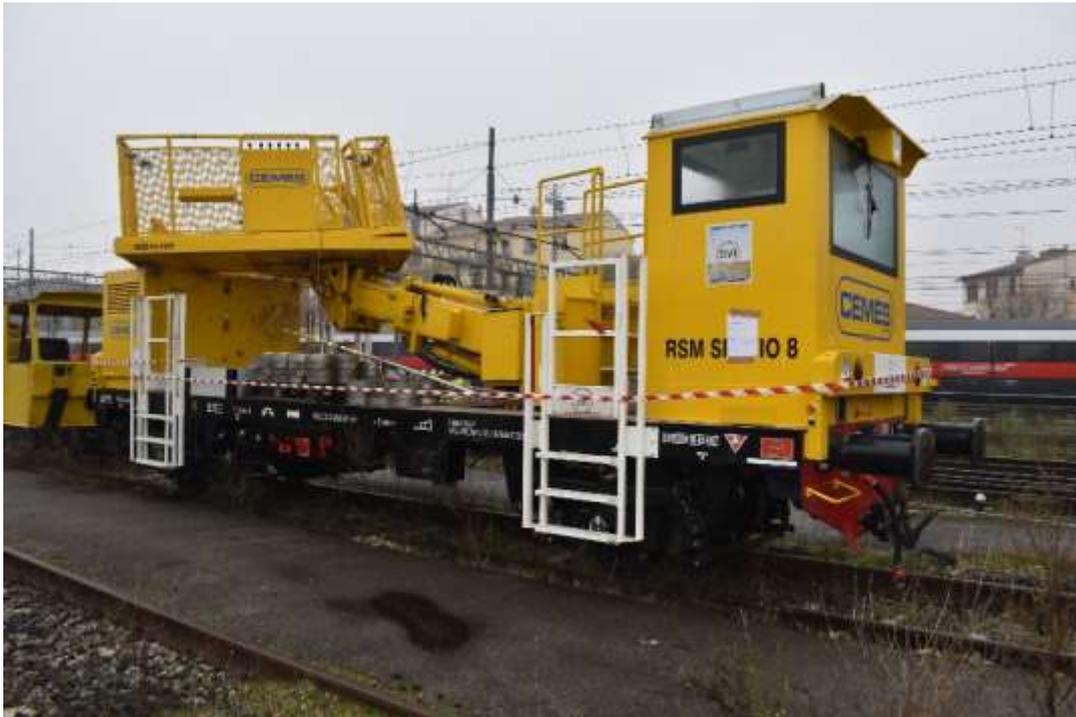
*Piattaforma incidentata posta sotto sequestro nel piazzale della Stazione di Firenze Campo Marte  
- Fonte P.G.*

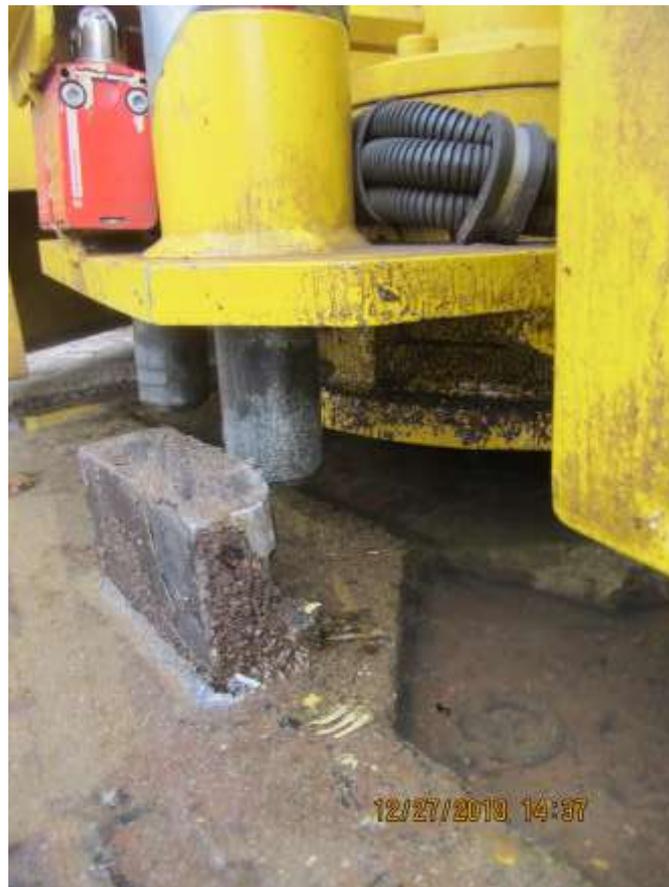
*Particolare del perno di blocco inferiore danneggiato a seguito dell'impatto con la locomotiva –  
Fonte DIGIFEMA*

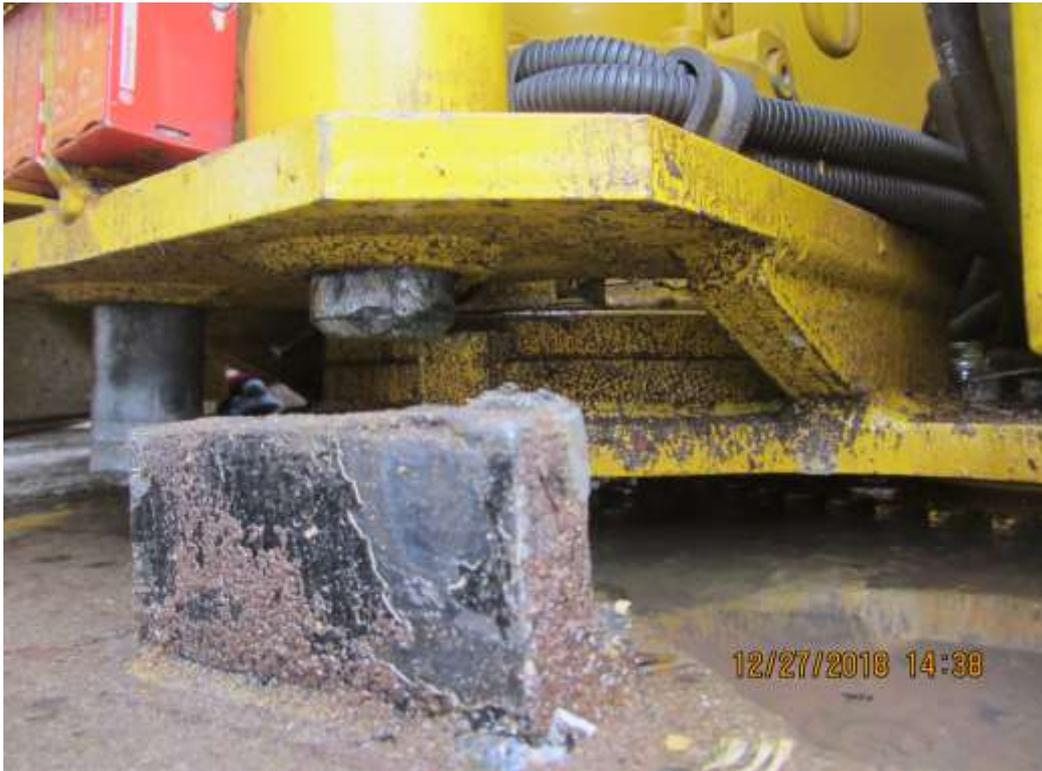
*Particolare del perno di blocco inferiore danneggiato a seguito dell'impatto con la locomotiva – Particolare – Fonte DIGIFEMA*

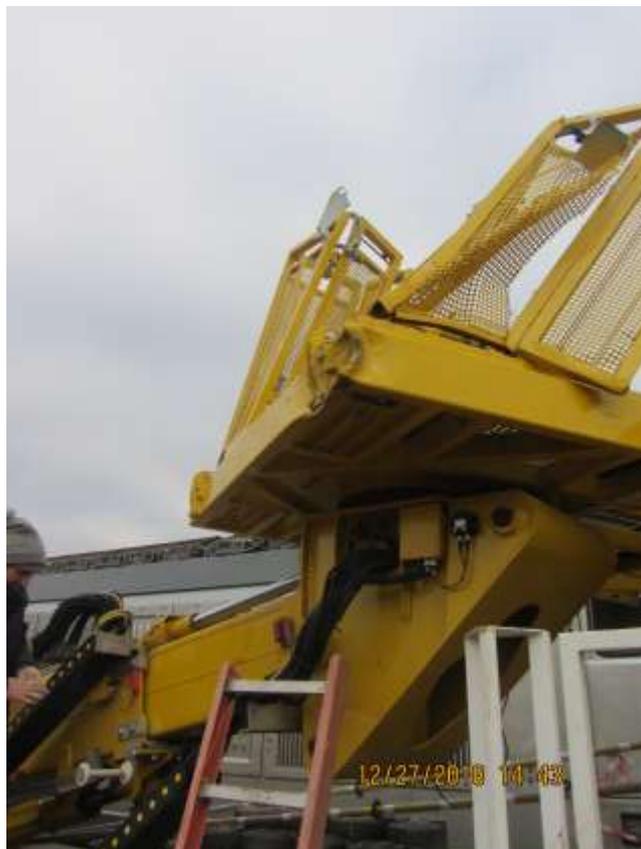
*Foto del punto di impatto della piattaforma con la locomotiva – Fonte DIGIFEMA*

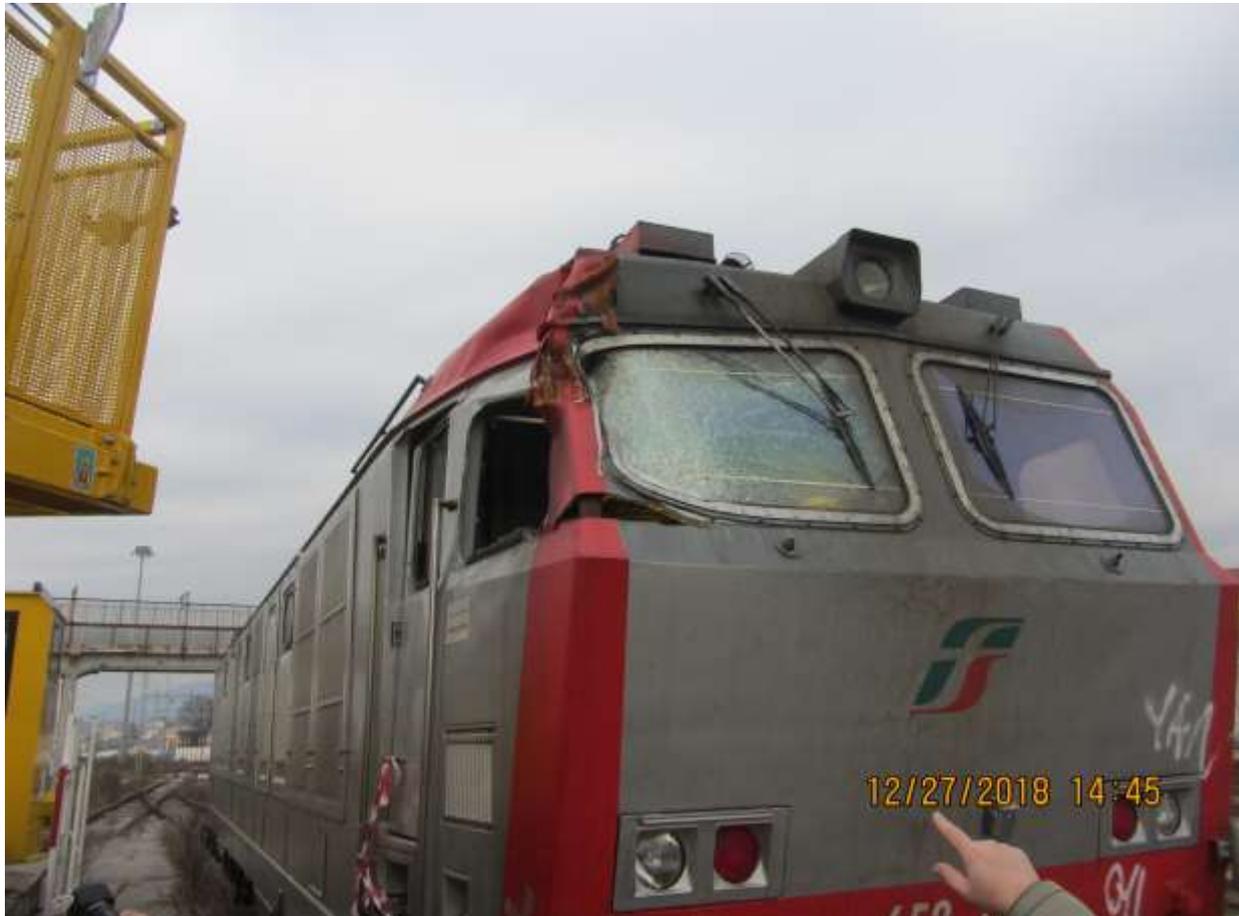
La locomotiva E652 del treno sopraggiunto sull'altro binario ha subito danni nella zona di angolo a causa dell'urto con la scala motorizzata SVI RSM SPAZIO 8.

Secondo le indicazioni fornite da Mercitalia Rail il danno alla locomotiva risulta di circa 150.000 €.

*Foto della locomotiva danneggiata nell'impatto con la piattaforma sotto sequestro nel piazzale della Stazione di Campo di Marte – Fonte DIGIFEMA*

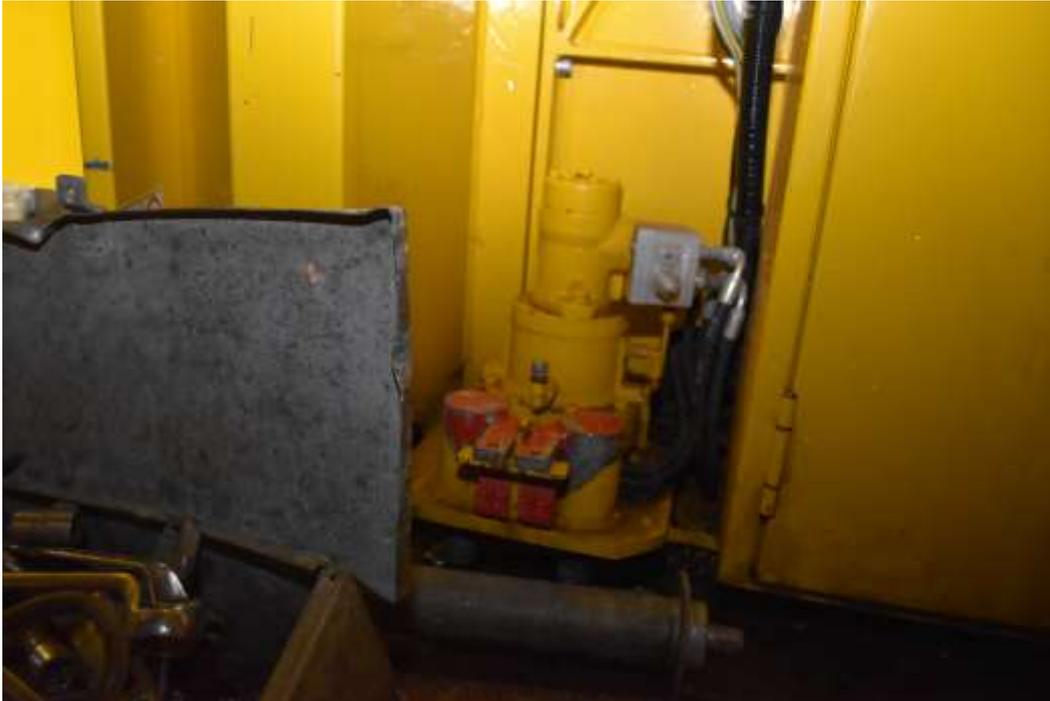
*Perni bassi di bloccaggio alla rotazione della colonna inseriti (localizzati in basso) nella immediatezza dell'evento – Fonte P.G.*

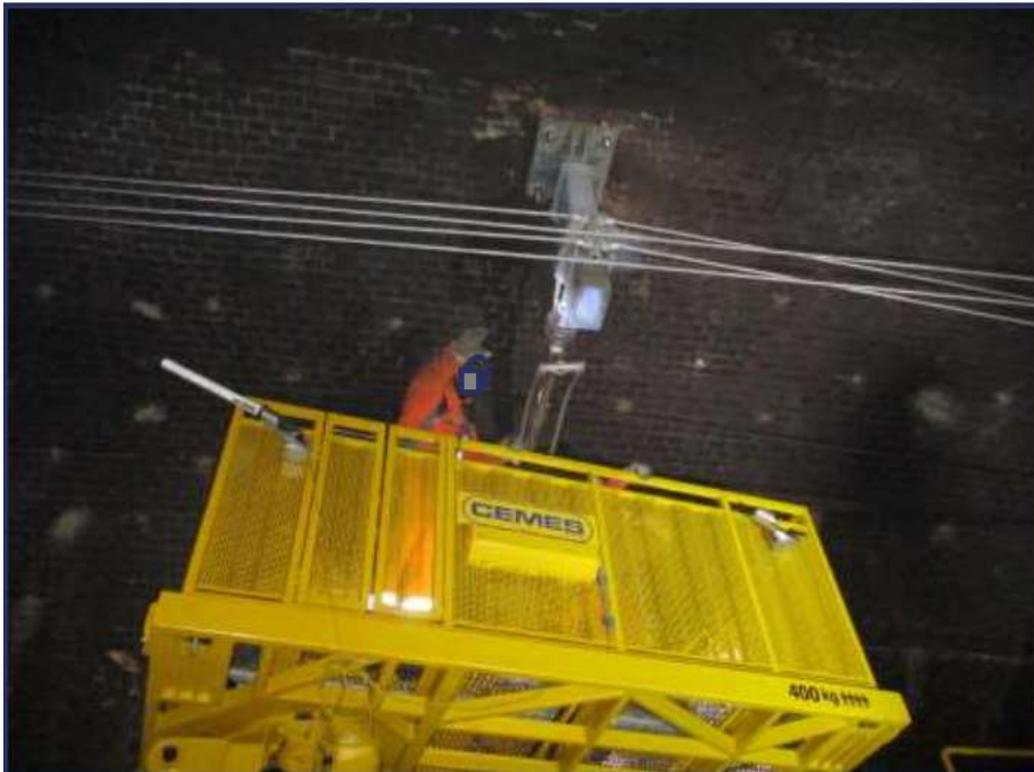
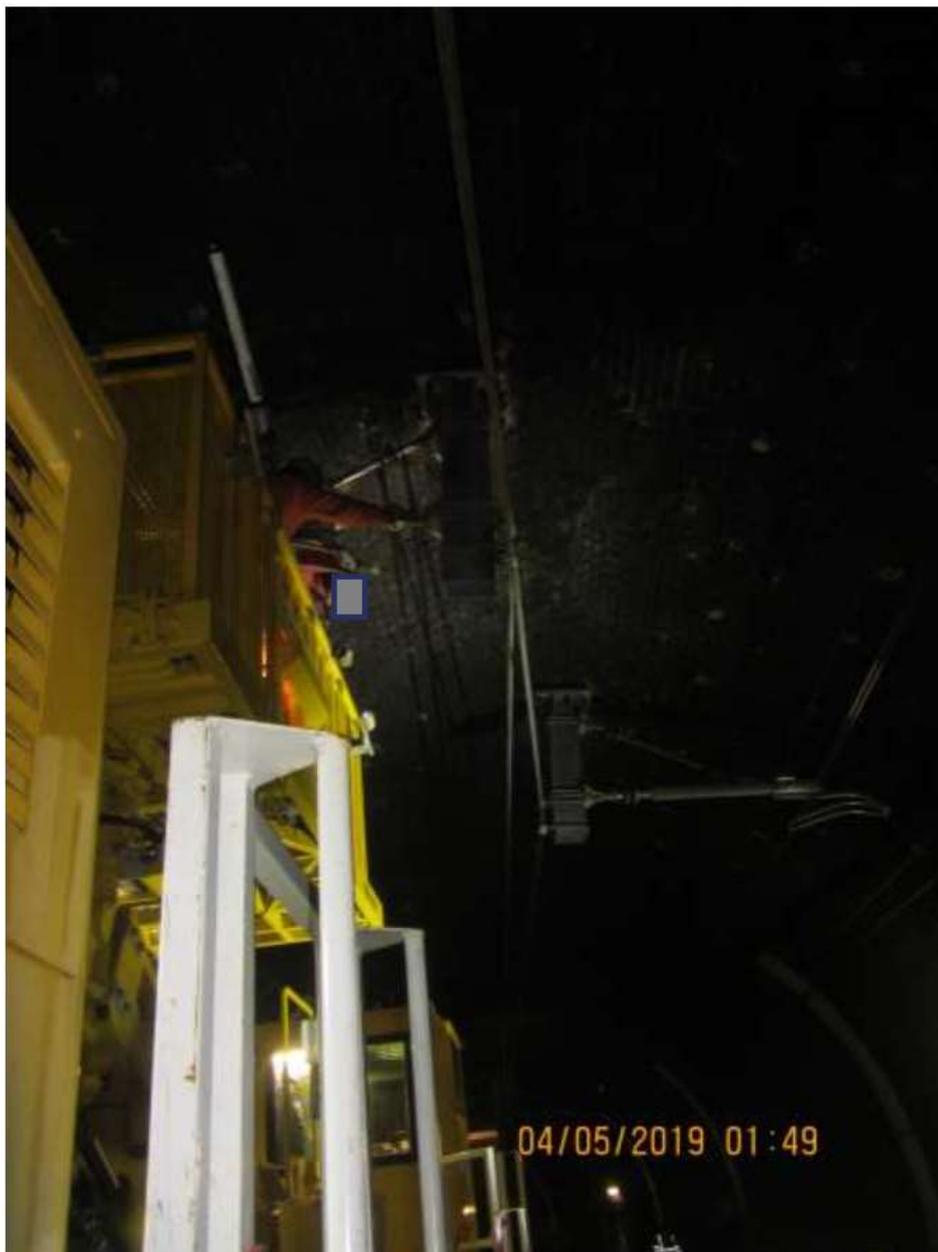
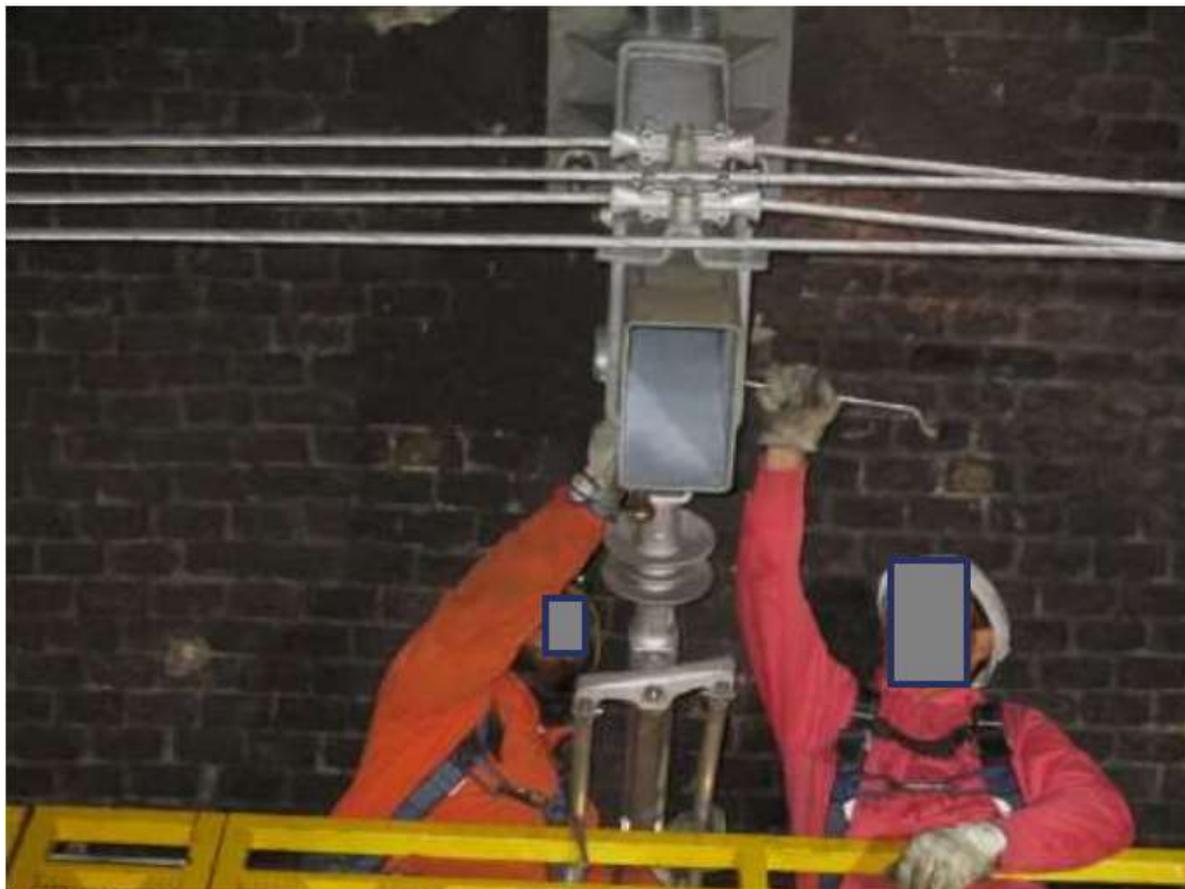
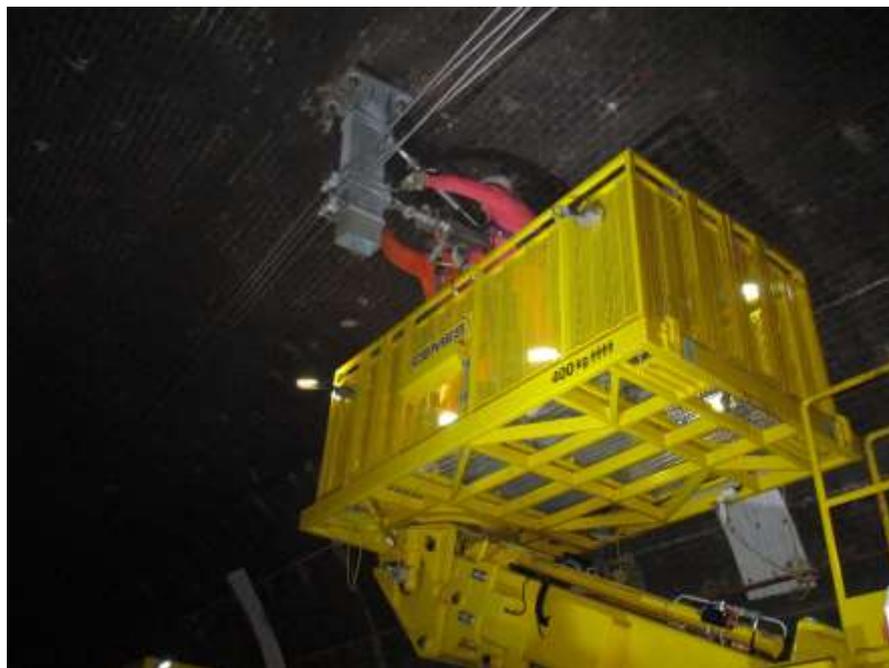
*Foto scattata durante l'accesso avvenuto nella galleria alla presenza dei P.M e dei loro CC.TT. – la foto mostra la distanza dell'operatore dalla zona di lavoro con la piattaforma in sagoma - Fonte DIGIFEMA*

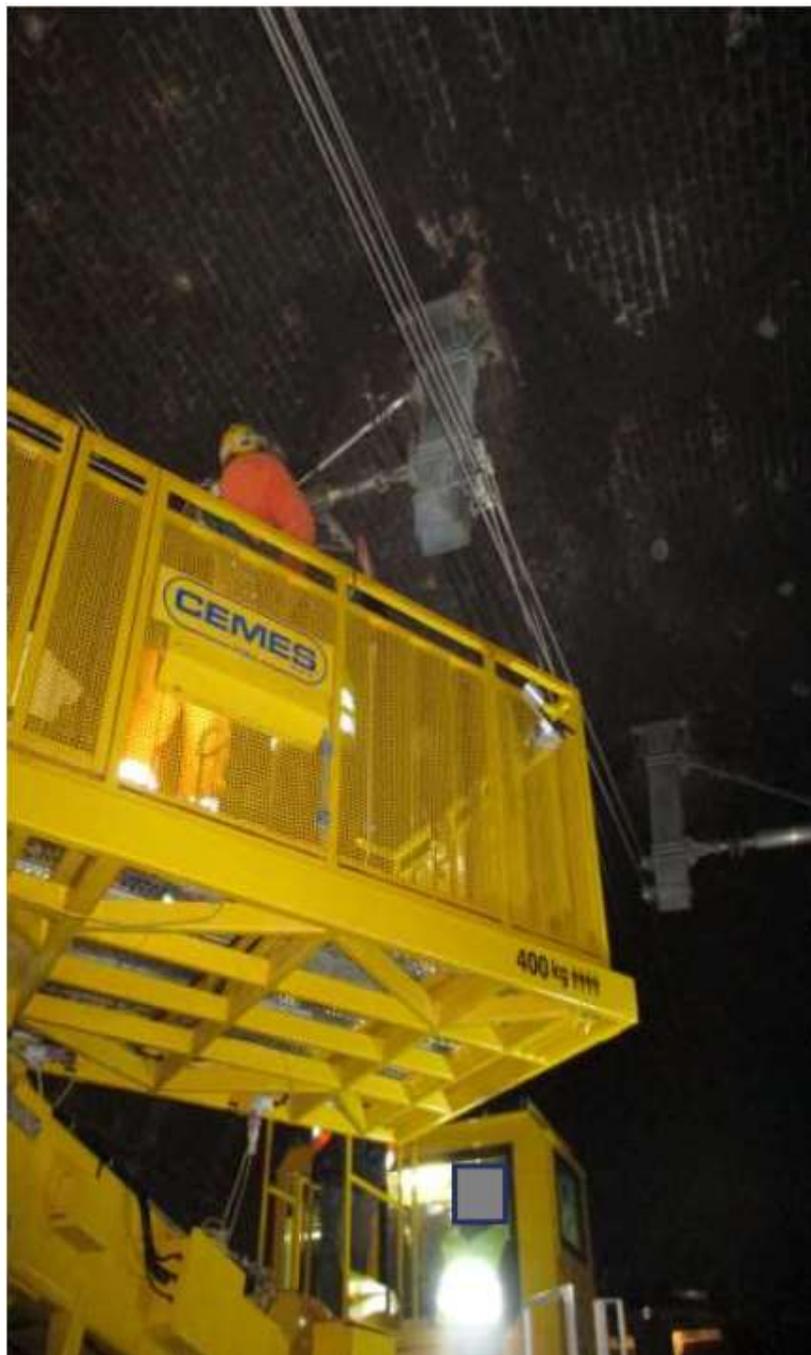
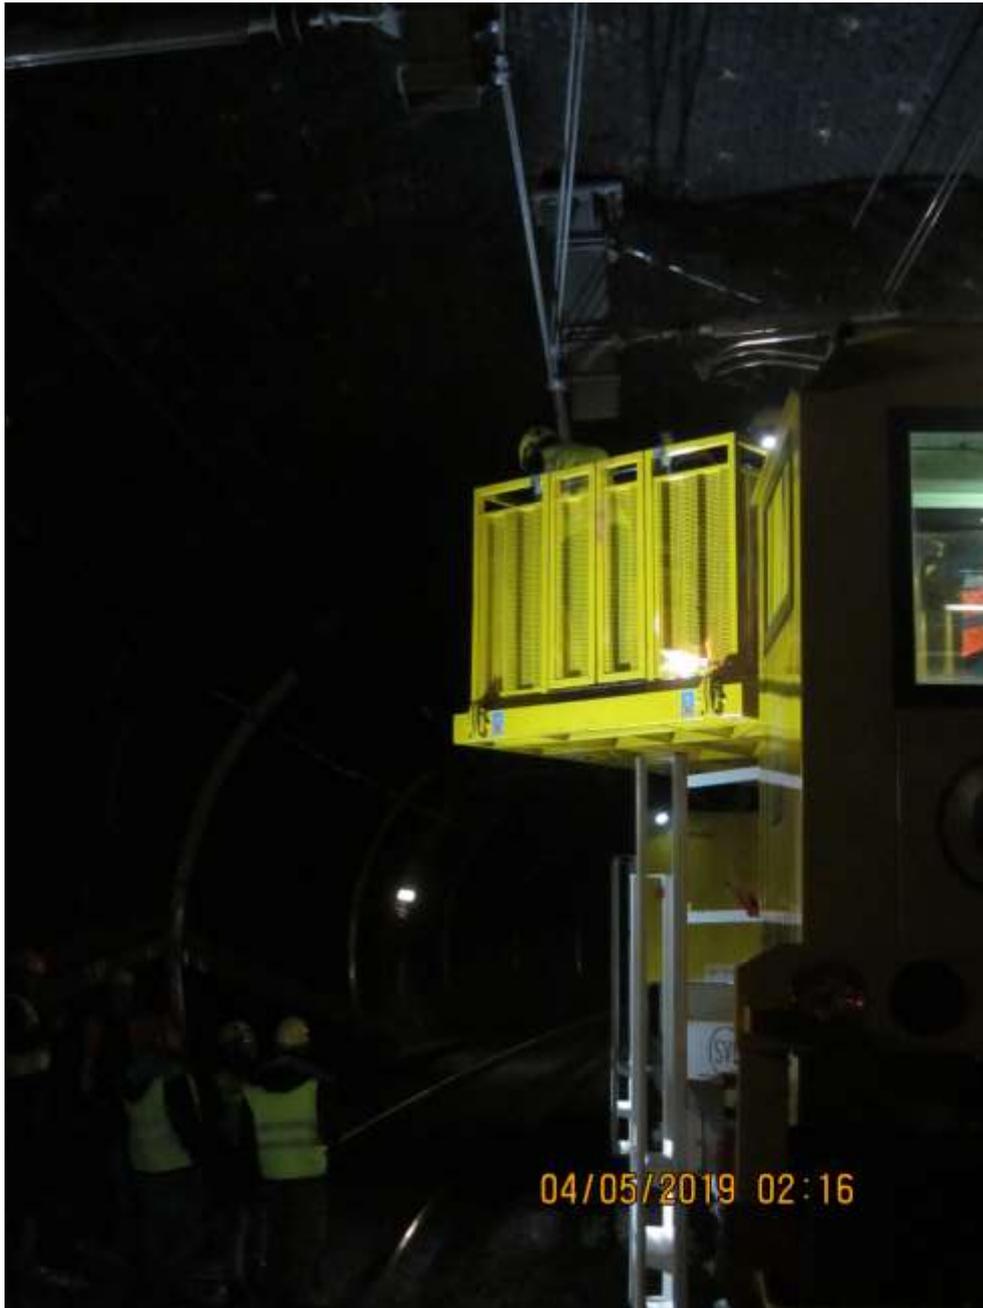
*Foto scattata durante l'accesso avvenuto nella galleria alla presenza dei P.M e dei loro CC.TT. – la foto mostra che con la rotazione della piattaforma l'operazione di regolazione risulta possibile -  
Fonte DIGIFEMA*

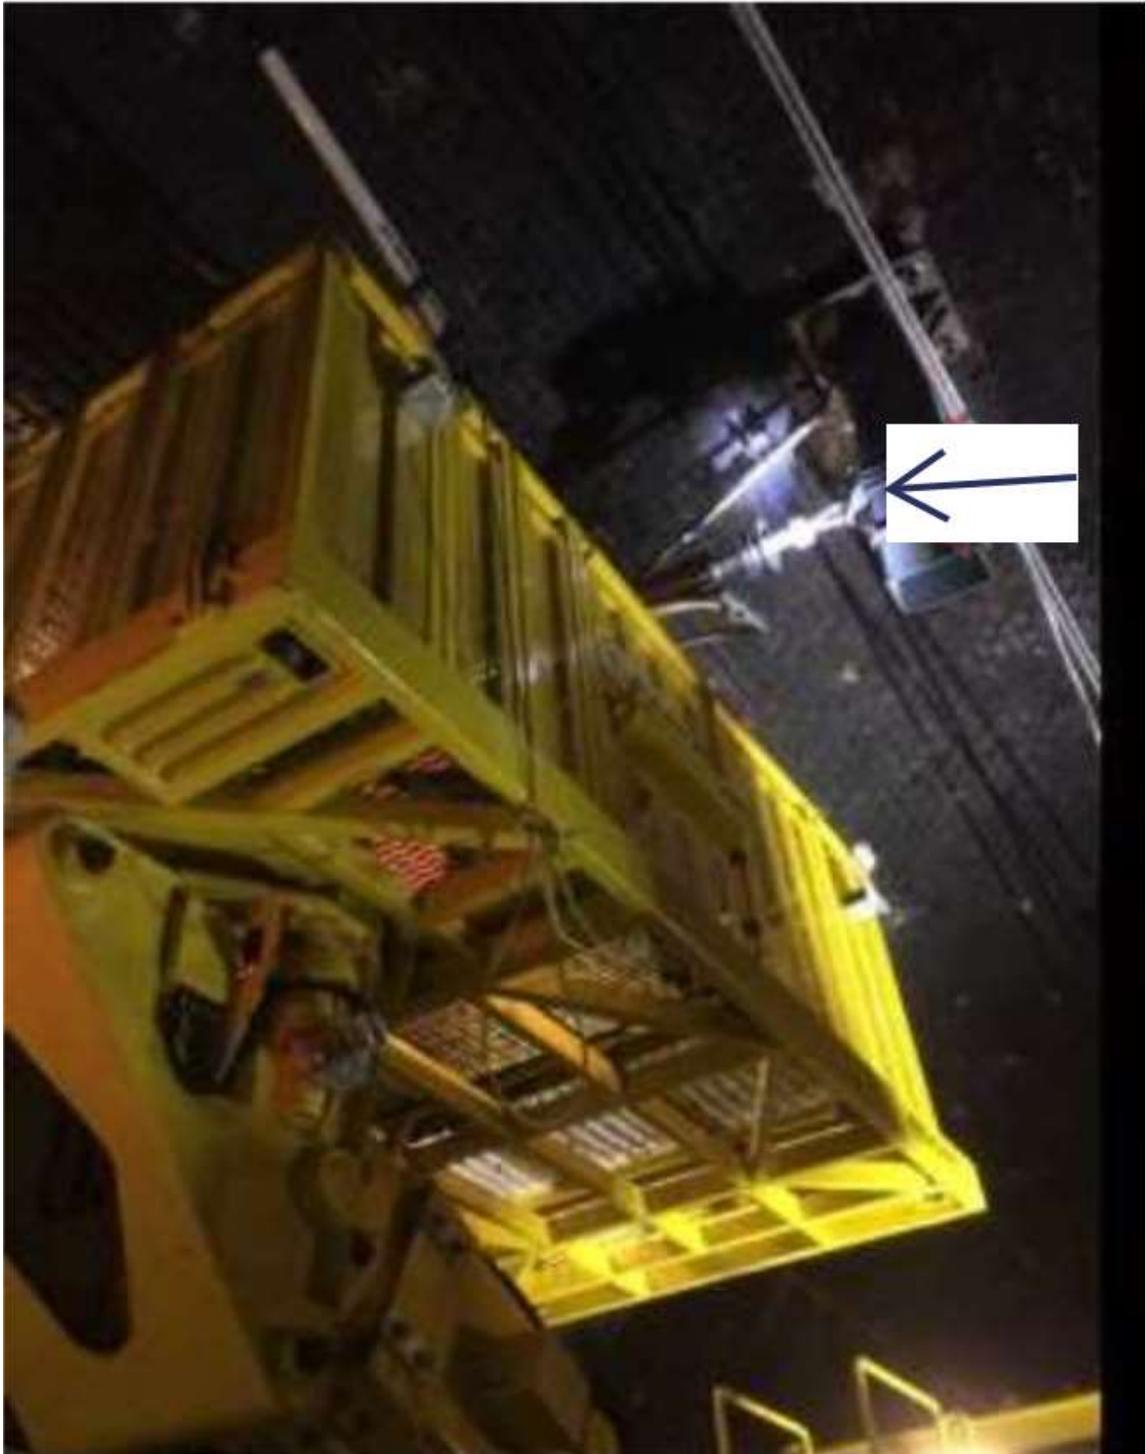
*Foto scattata durante l'accesso in galleria - nella foto viene indicato il punto in cui doveva lavorare il personale della Ditta (nella foto successiva: particolare) – Fonte CCTT del PM*

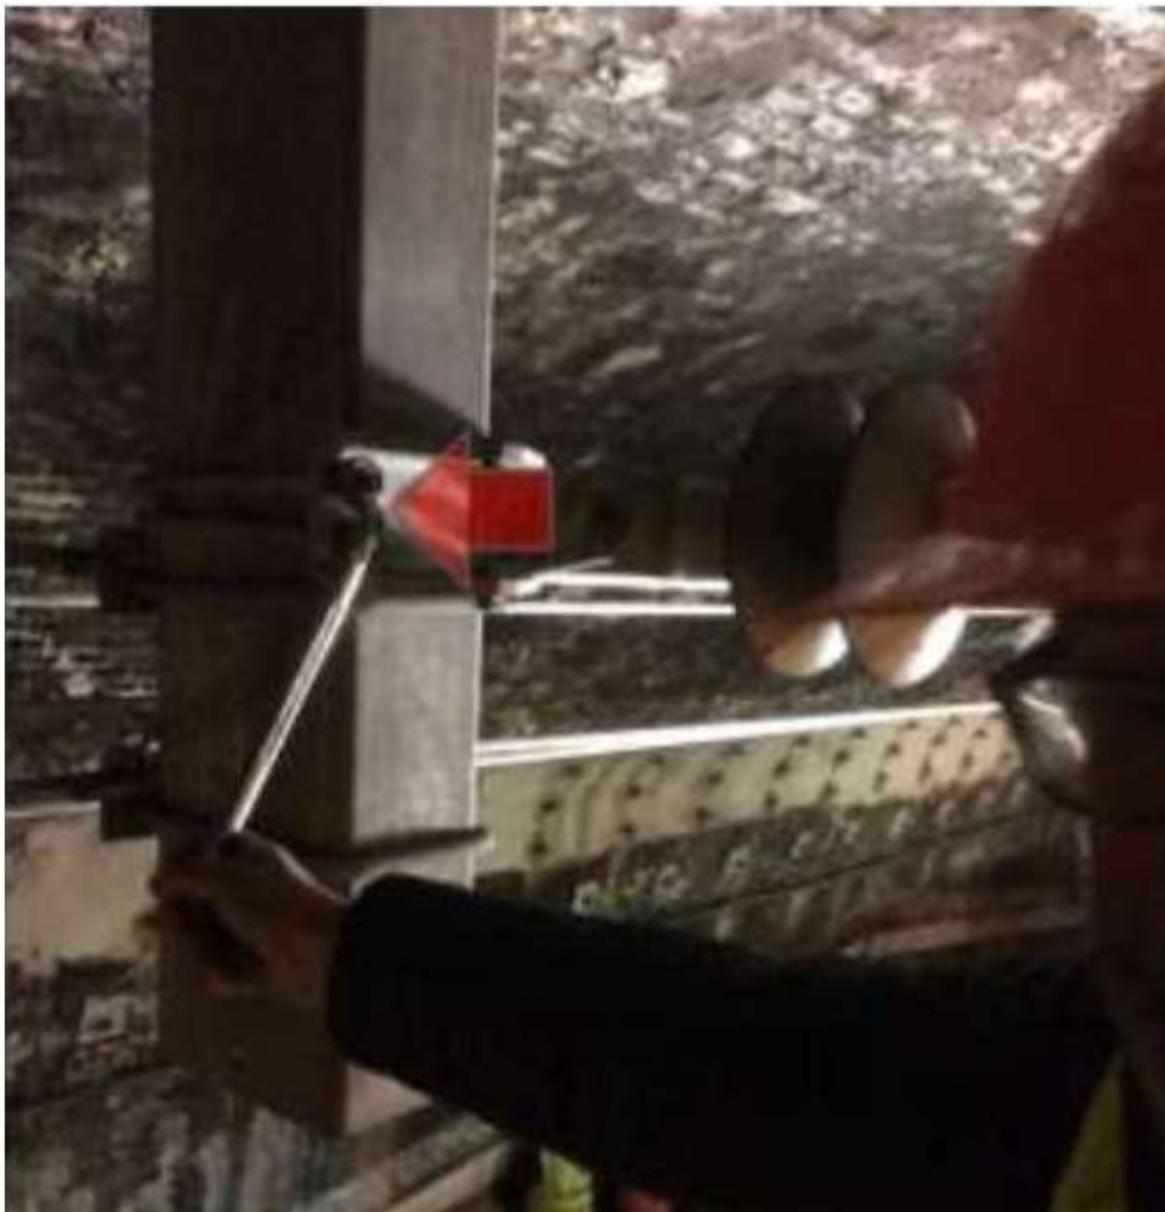
*Foto scattata durante l'accesso in galleria - nella foto viene indicato il punto in cui doveva lavorare il personale della Ditta (particolare) – Fonte CCTT del PM*

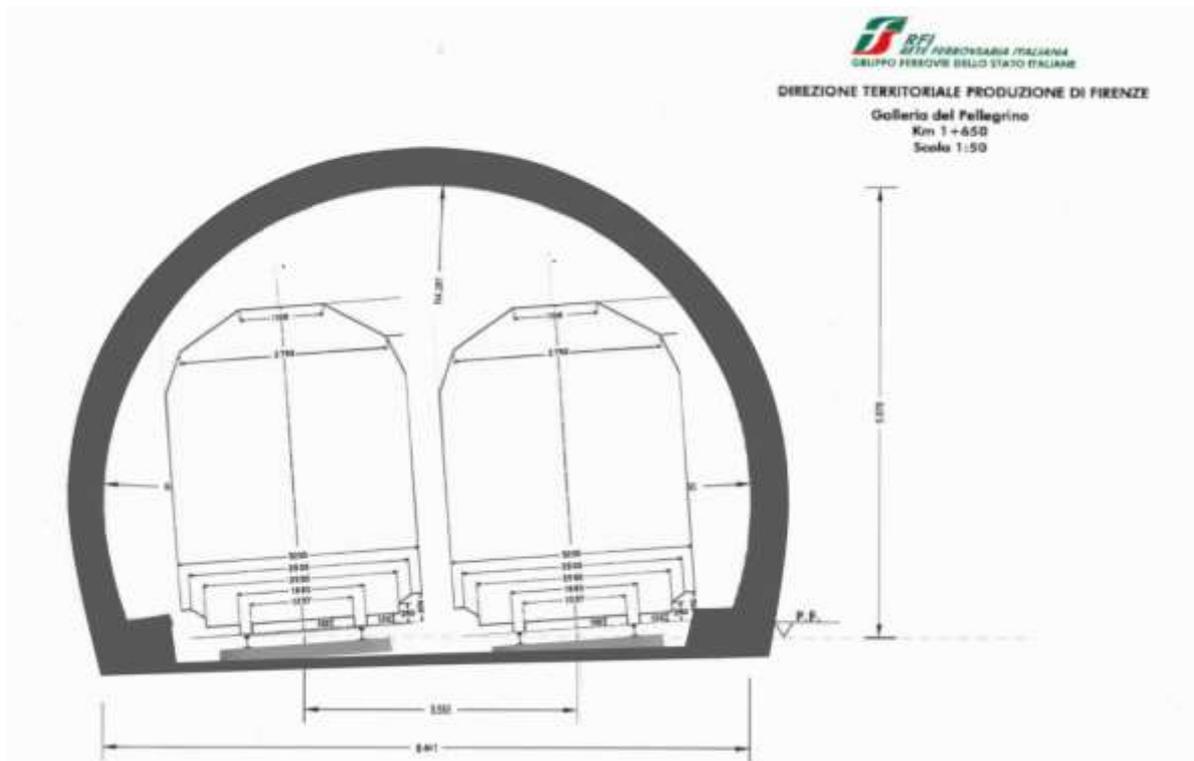
*Inserimento della sagoma limite all'interno della galleria (in scala) – Documento di origine fonte RFI – Elaborazione DIGIFEMA*

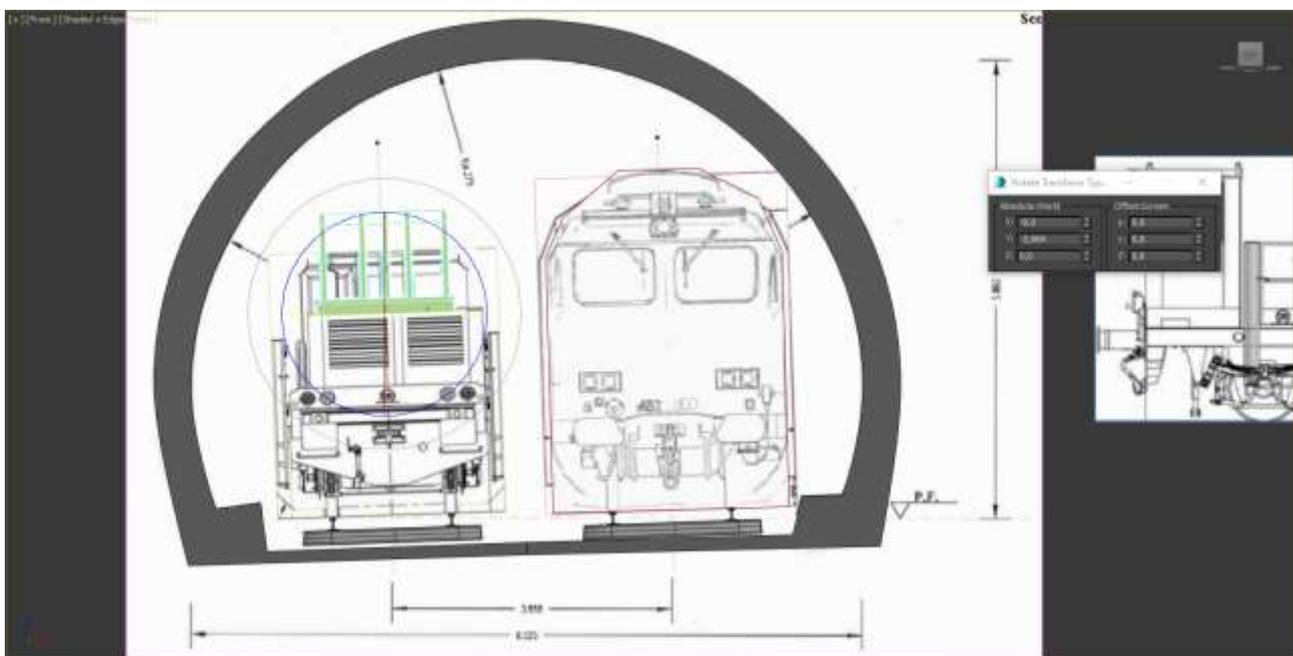
*Inserimento nella galleria dei due veicoli con rotazione di 0° (in scala) – Documento di origine fonte RFI – Elaborazione DIGIFEMA (Vista da lato Stazione Firenze Campo di Marte verso Stazione Firenze Statuto)*

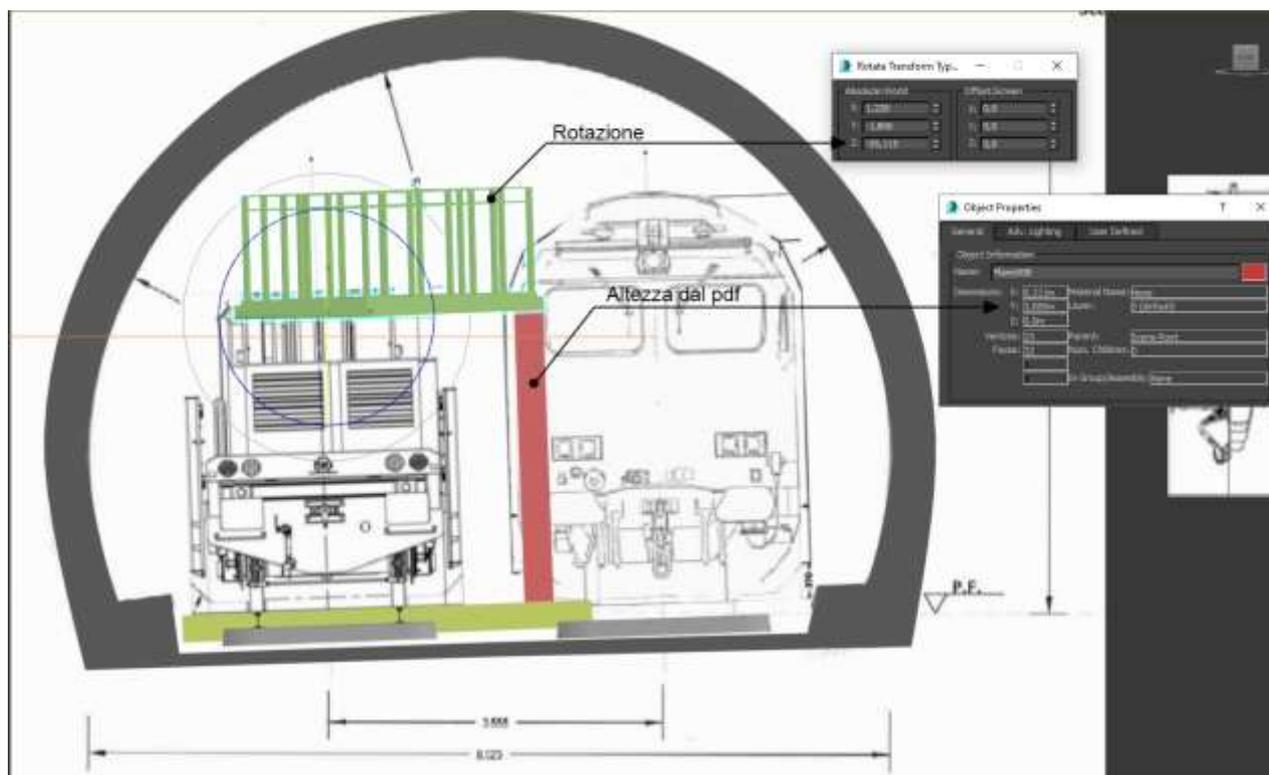
La rotazione della piattaforma portava il terrazzino della scala SVI RSM SPAZIO 8 ad invadere la sagoma limite del treno merci dell'Impresa Ferroviaria Mercitalia Rail 64457 che stava sopraggiungendo sul binario dispari.

*Inserimento nella galleria dei due veicoli con rotazione di 35° (circa) (in scala) – Documento di origine fonte RFI – Elaborazione DIGIFEMA (Vista da lato Stazione Firenze Campo di Marte verso Stazione Firenze Statuto)*
