Ministero delle infrastrutture e della mobilità sostenibili
DIREZIONE GENERALE PER LE INVESTIGAZIONI FERROVIARIE E MARITTIME

INTERIM REPORT

**FUGA E SUCCESSIVO SVIO TRENO PASSEGGERI 10776
DI TRENORD, SULLA LINEA MILANO P. GARIBALDI - LECCO,
PRESSO LA STAZIONE DI CARNATE USMATE, IN DATA 19/08/2020
(IDENTIFICATIVO ERAIL: IT-6349)**

6 agosto 2021

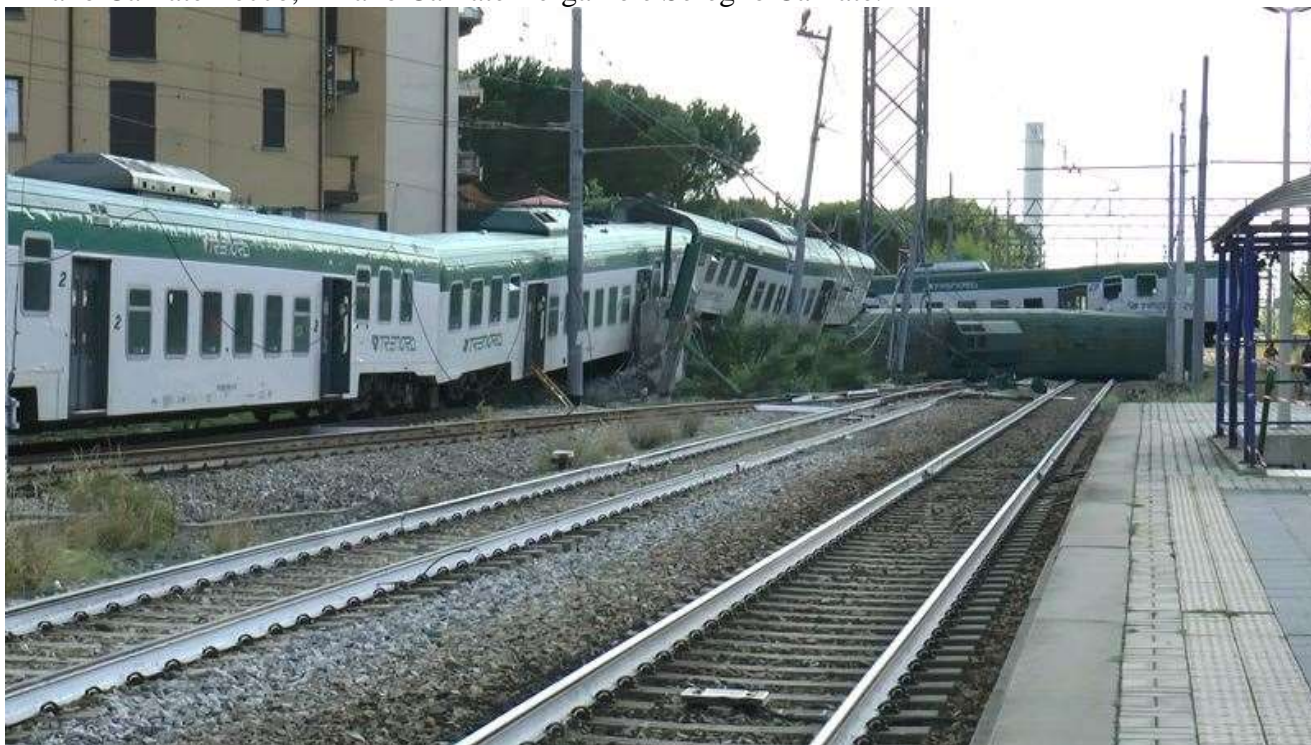
Figura 1 – Posizione statica del convoglio a seguito dell'incidente (fonte: web)

Il materiale rotabile e l'infrastruttura, a causa dell'evento, subivano ingenti danni. Oltre alle vetture coinvolte seriamente danneggiate, si riscontravano demolizioni di paraurti, slineamento di binari, danni ai deviatoi, demolizione di pali TE con caduta della linea di contatto, demolizione del muro di
