**DIREZIONE GENERALE PER LE INVESTIGAZIONI FERROVIARIE E MARITTIME**

## **RELAZIONE DI INDAGINE**

**COLLISIONE TRA TRENI DELLA LINEA 1  
DELLA METROPOLITANA DI NAPOLI,  
PRESSO LA STAZIONE PISCINOLA,  
IN DATA 14/01/2020**

9 novembre 2021

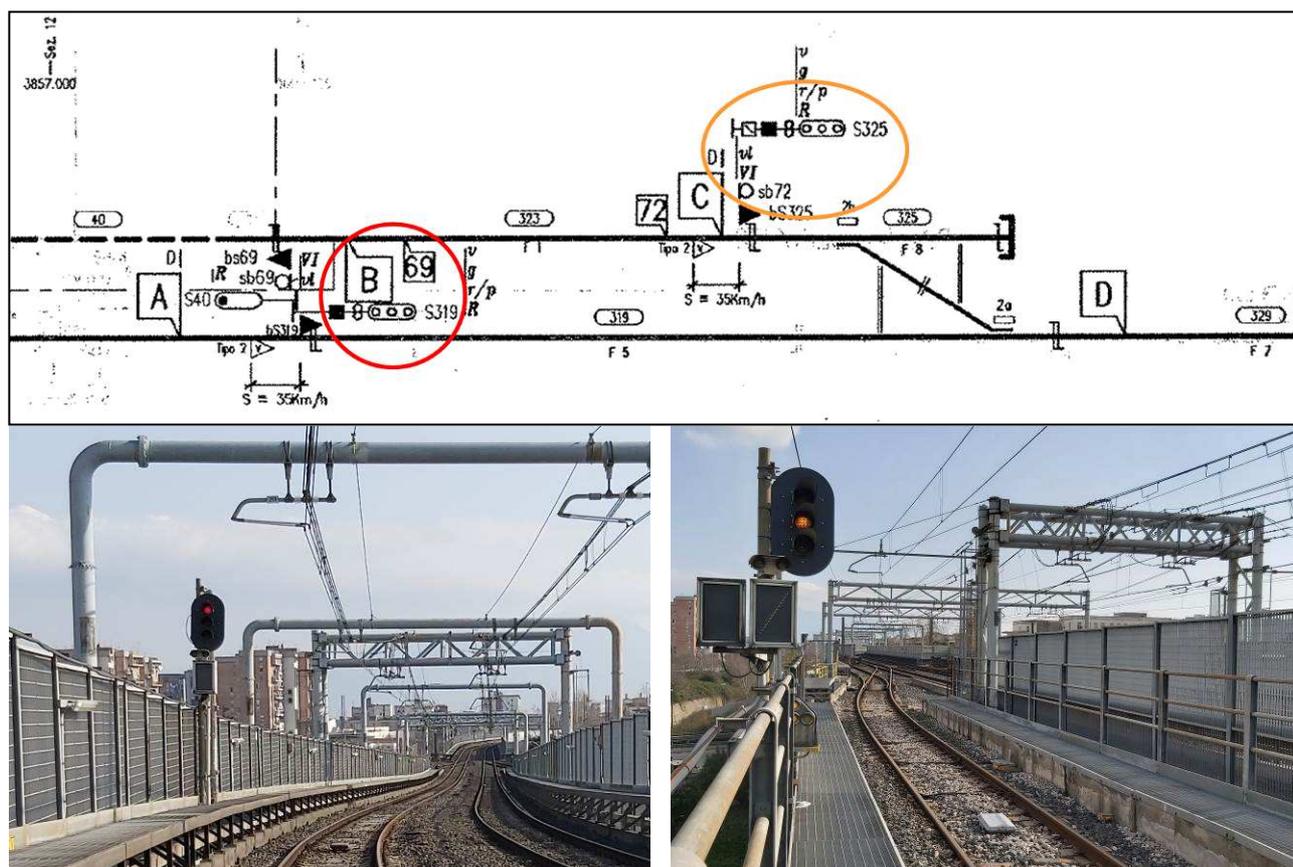
La causa diretta dell'evento è il superamento del segnale luminoso S319, disposto a via impedita, da parte dell'agente di condotta del treno n. 1.

**Figura 9 – In alto: piano Schematico binario e rampa disperi della tratta di linea interessata dall'incidente con evidenziati in rosso il segnale S319 e in giallo i segnali S325 e Sb72 (fonte: ANM SpA); in basso a sinistra: foto del segnale alto S319 (fonte: DIGIFEMA, accesso alla linea del 24/01/2020); in basso a destra: foto del segnale alto S325 e del segnale basso Sb72 (fonte: DIGIFEMA, accesso alla linea del 24/01/2020)**

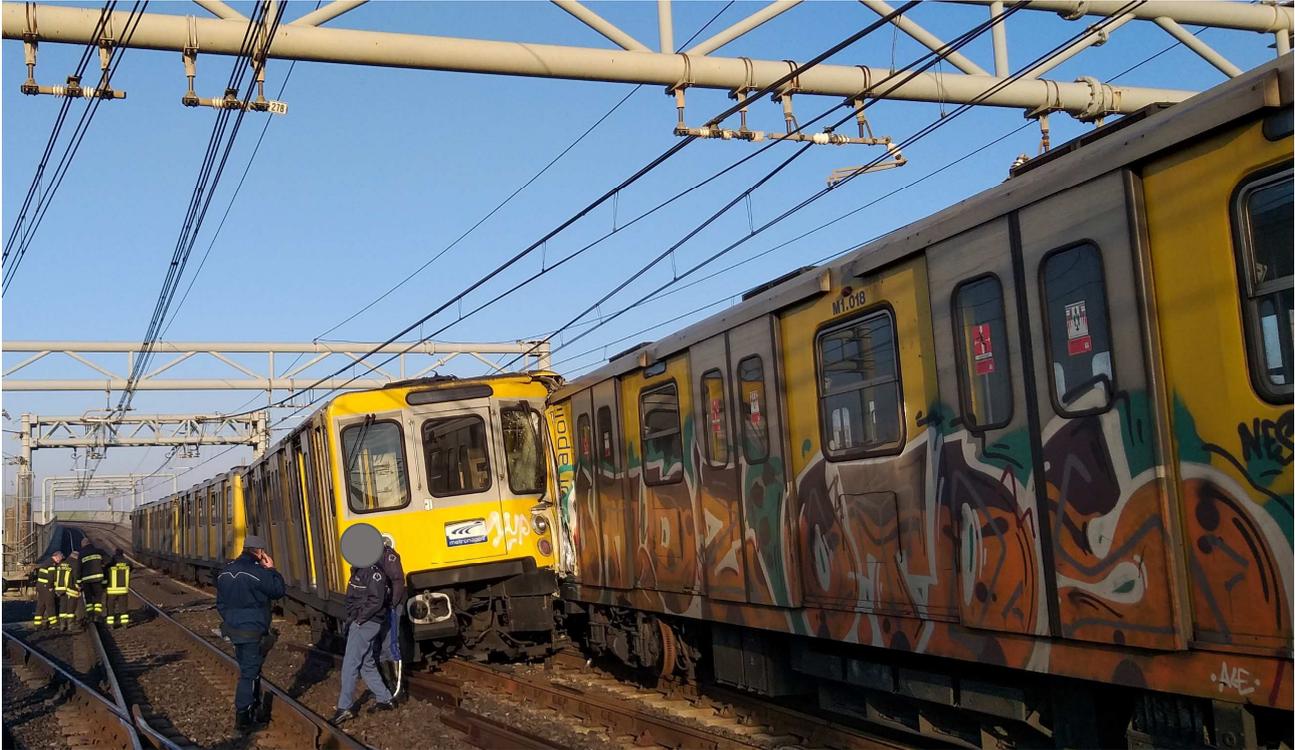
A causa dell'impatto il treno n. 1 ha subito lo svio del primo carrello (anteriore) della vettura di testa dell'UdT 13, che si è posizionata nell'intervia, ingombrando la sagoma di transito del binario 2 e coinvolgendo nell'incidente anche il treno n. 7 (corsa 700), in transito sul binario 2, che urtava di striscio, con le ante di due porte della terza vettura (UdT 42), lo spigolo alto anteriore destro della cabina di guida del treno n. 1 (Figura 2).

**Figura 10 - Posizione dell'UdT 13 del treno n. 1 (a sinistra) e dell'UdT 9 del treno n. 8 (a destra) dopo l'impatto avvenuto in prossimità del cuore del deviatoio 2a (fonte: ANM SpA)**

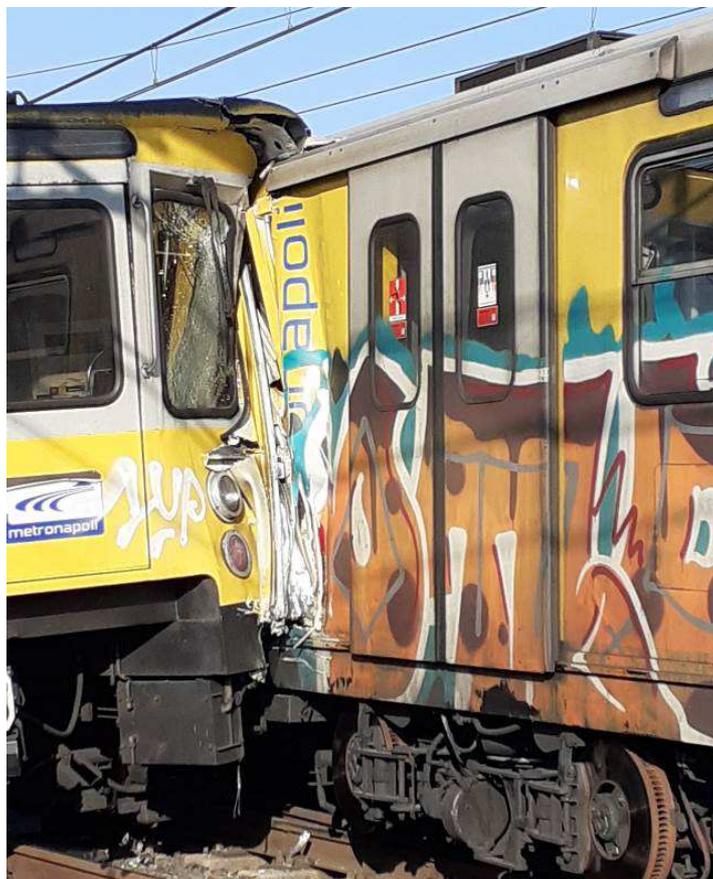
A causa dell'urto il treno n. 7 ha perso le ante di due porte della cassa 083 e, anche a seguito dell'attivazione dell'allarme del sistema "blocco porte", si è fermato in linea. Grazie all'assistenza dell'agente di condotta del treno n. 7 e del personale OPI presente a bordo treno, i passeggeri presenti nella cassa 083 danneggiata sono stati trasbordati nella cassa 084 integra, utilizzando la banchina di emergenza. Non risultando passeggeri con lesioni significative, il treno n. 7, una volta trasbordati tutti i passeggeri della cassa incidentata, ha proseguito la sua corsa terminando il servizio nella fermata immediatamente successiva di Chiaiano, dove venivano fatti scendere tutti i viaggiatori.

**Figura 11 - Dettaglio delle zone di impatto delle UdT 13 del treno n. 1, a sinistra, e dell'UdT 9 del treno n. 8, a destra (fonte: ANM SpA)**

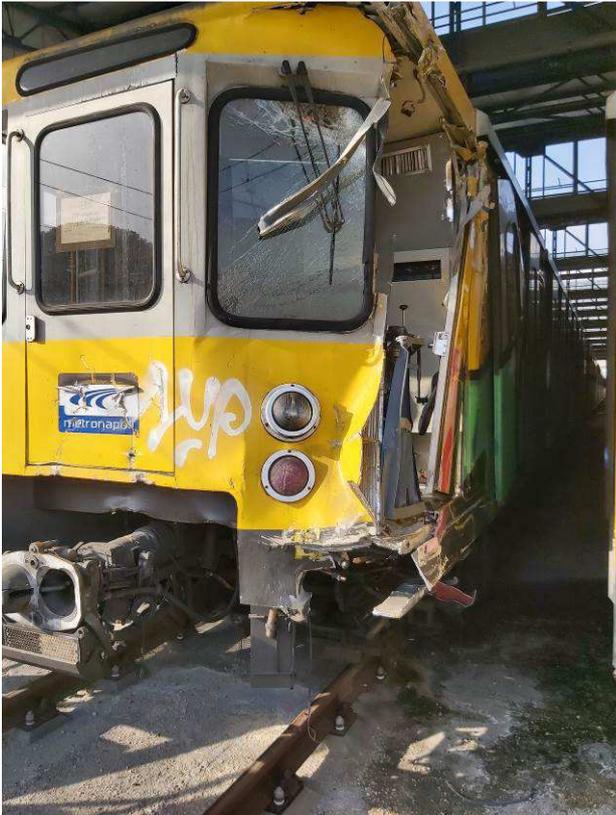
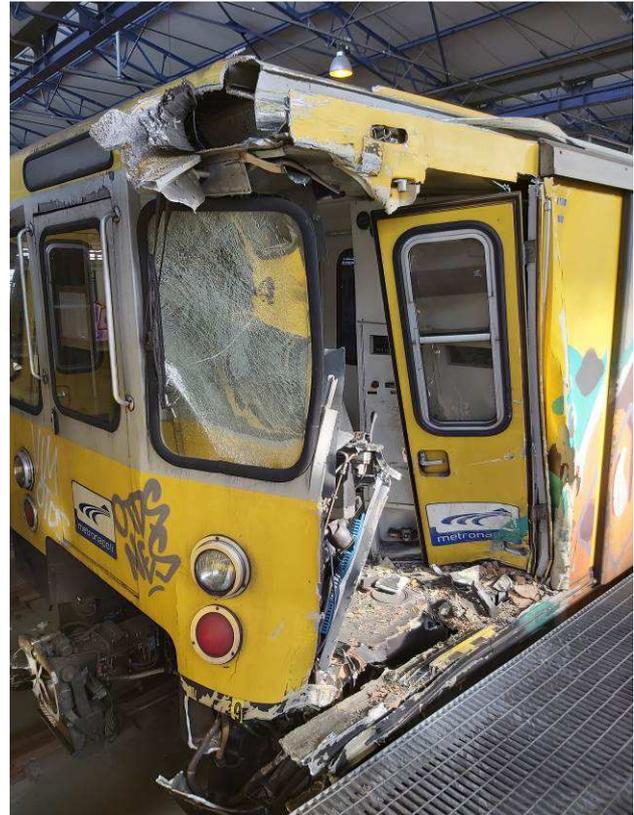
Figura 13 - Materiale rotabile: cassa 025 dell’UdT 13 del treno 1, a sinistra, e cassa 018 dell’UdT 9 del treno 8, a destra (fonte: DIGIFEMA, accesso al Deposito di Piscinola del 24/01/2020)

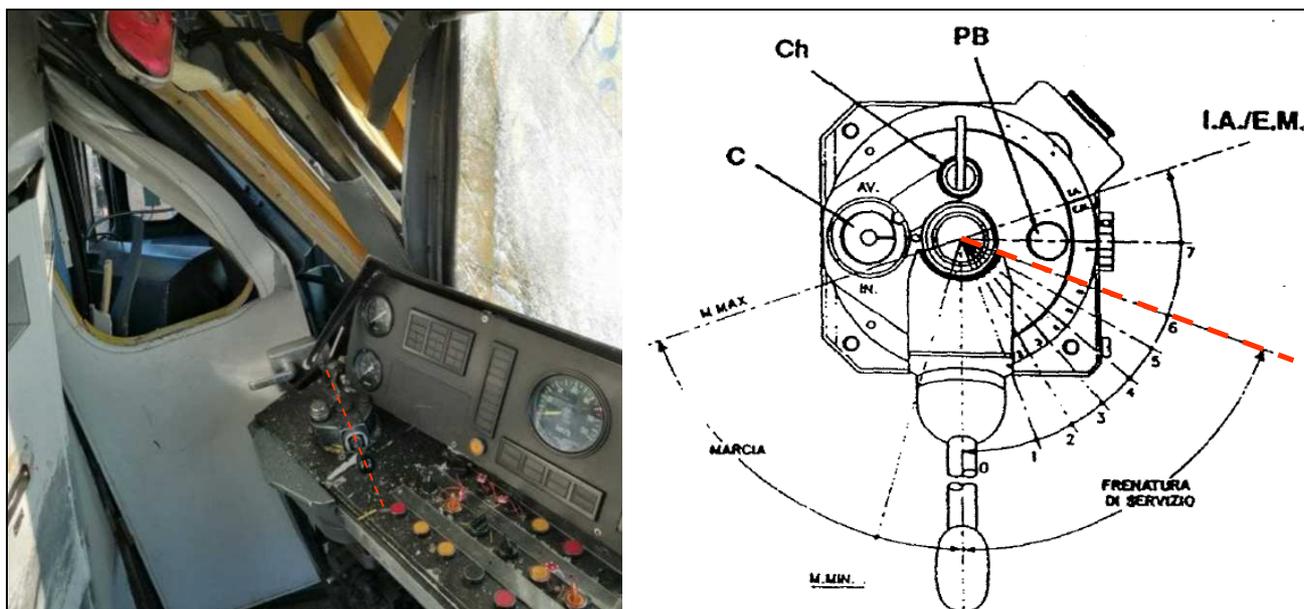
È stato ipotizzato l'azionamento della frenatura di servizio da parte dell'agente di condotta del treno n. 1, in quanto dalla lettura della zona della ZTE della scatola nera della UdT 13 non è stato possibile evincere quale tipo di frenatura fosse stata attuata.

Tale ipotesi trova riscontro nella foto della cabina di guida del treno n. 1 incidentato (Figura 30) dalla quale è chiaramente visibile la posizione del manipolatore di trazione/frenatura, che corrisponde alla massima frenatura di servizio (posizione n. 6 dello schema grafico riportato a fianco della foto).

Figura 30 - A sinistra: foto del banco di guida della UdT 13 del treno n. 1 incidentato (fonte web); a destra: illustrazione delle posizioni del manipolatore di trazione/frenatura (fonte: ANM SpA)
