Ministero delle infrastrutture e della mobilità sostenibili
DIREZIONE GENERALE PER LE INVESTIGAZIONI FERROVIARIE E MARITTIME

RELAZIONE DI INDAGINE

**SVIO TRENO PASSEGGERI 9595 DI TRENITALIA,
LINEA AV/AC MILANO – BOLOGNA,
PRESSO PM LIVRAGA, IN DATA 06/02/2020
(IDENTIFICATIVO ERAIL: IT-6182)**

28 gennaio 2022

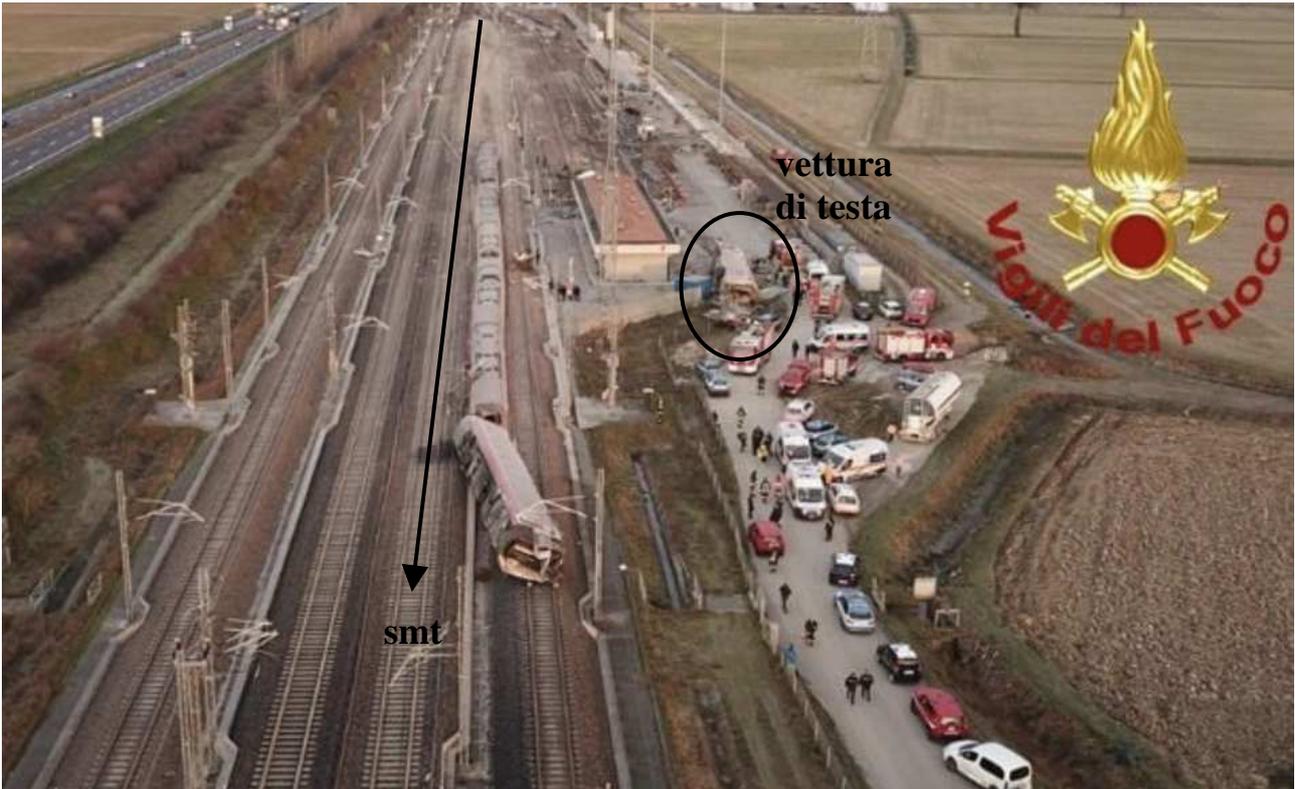
Deragliava l'intero convoglio ma, mentre la vettura di testa, sganciata dalle altre, dopo aver urtato dei mezzi di manutenzione stazionati su un binario di ricovero, a sinistra rispetto al senso di marcia del treno (smt), sfondava una recinzione e arrestava la sua corsa su un fianco, a ridosso del lato opposto del fabbricato del PM Livraga, le altre sette vetture continuavano la loro corsa in decelerazione al di fuori delle rotaie e si arrestavano nell'interbinario tra il binario dispari di corretto tracciato e il binario adiacente, dopo aver percorso circa 700 m dal punto iniziale dello svio, con la seconda carrozza smt ribaltata su un fianco (*Figure 1, 2, 3 e 4*).

Figura 1 – Posizione statica del convoglio a seguito dell'incidente (fonte: web)

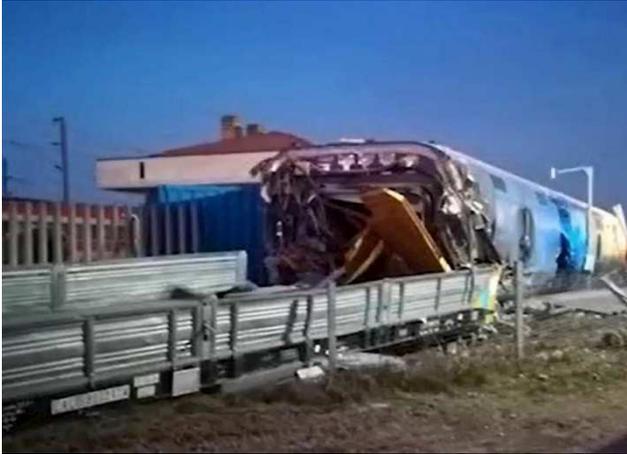
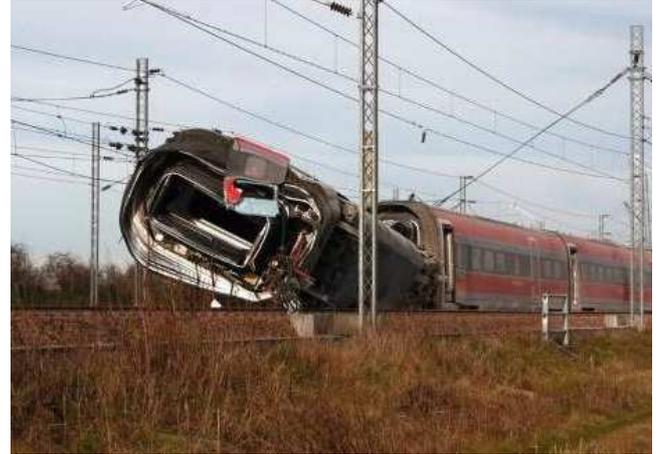
Figure 3 e 4 – Posizione statica della vettura di testa, a sinistra, e delle vetture n. 2 e successive, a destra (fonte: web)

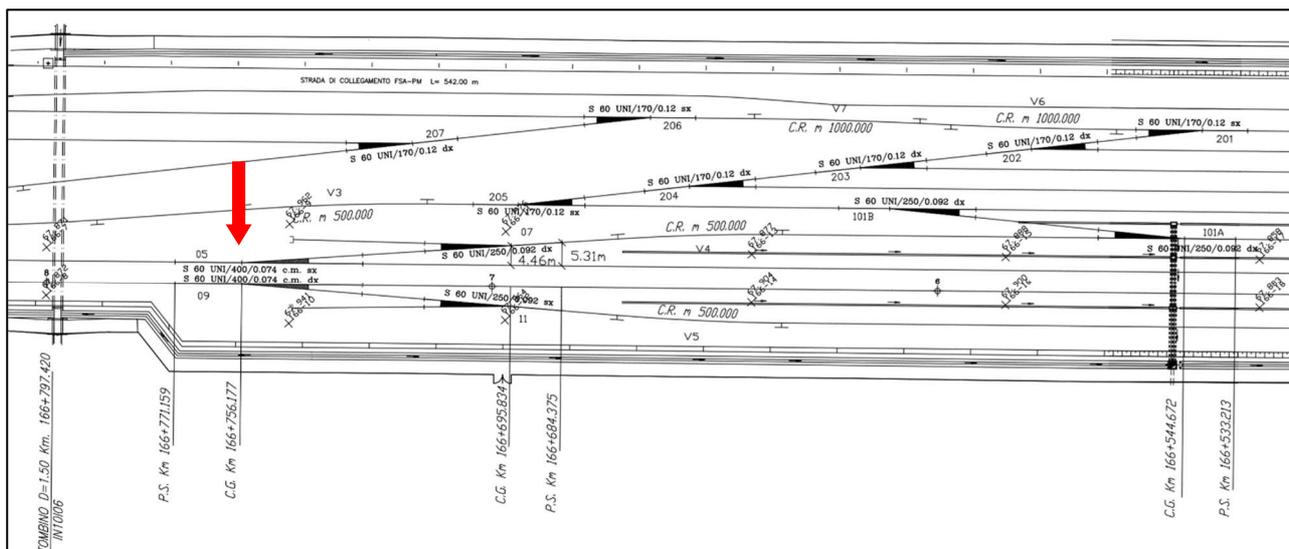
Figura 7 – Planimetria tratta evento con evidenza del punto iniziale di svio: deviatoio 05 al km 166+756 (fonte: RFI)

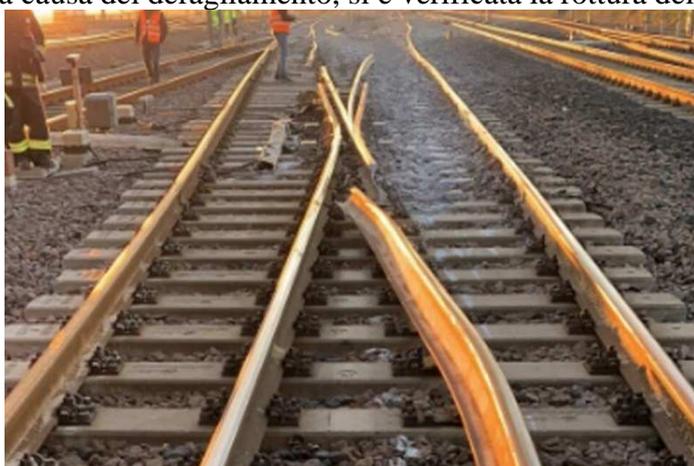
Il punto iniziale dello svio sull'armamento è stato individuato in corrispondenza del deviatoio 05, al km 166+756, dove, a causa del deragliamento, si è verificata la rottura delle rotaie (Figura 8).

Figura 8 – Punto iniziale di svio: deviatoio 05 al km 166+756 (fonte: web)

A partire dal punto di svio e fino a quello d'arresto del convoglio, sono stati riscontrati gravi danni sull'armamento ferroviario (binari, deviatoi, traverse, organi di attacco).

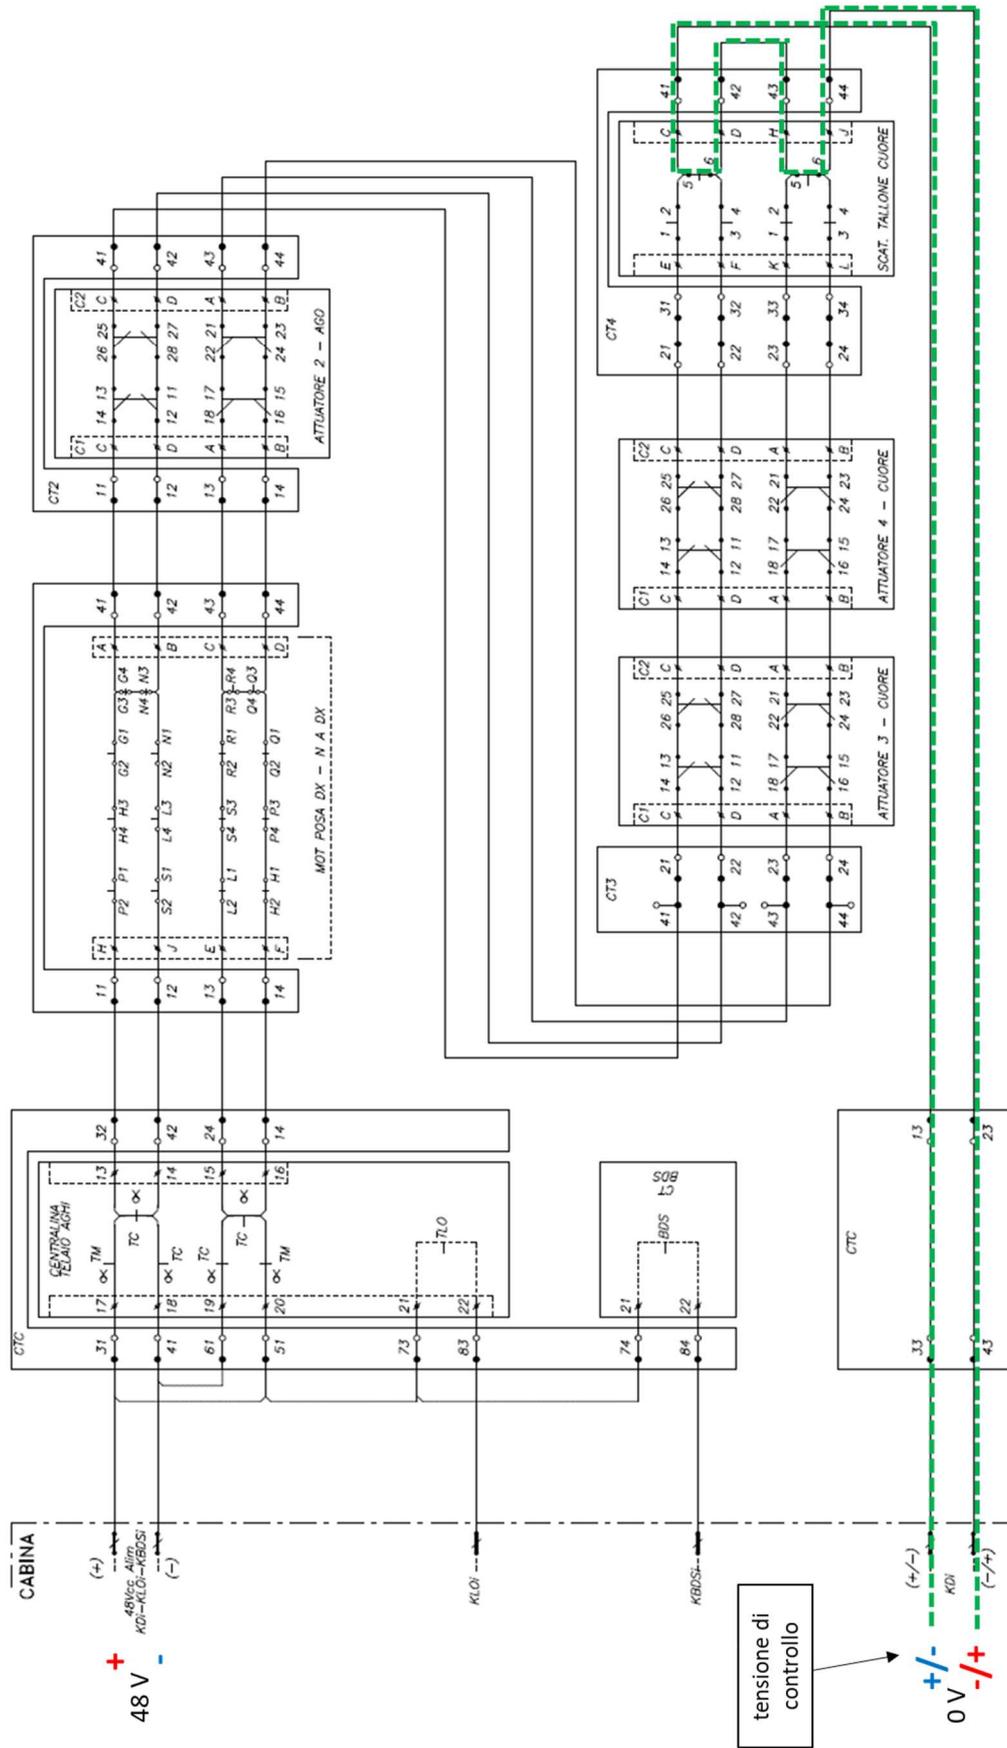
Da un punto di vista tecnico, tale soluzione consente una notevole semplificazione del cablaggio del circuito di controllo, ma non risulta essere *fail-safe* nel caso in cui si verificano errori di cablaggio nel circuito di controllo, come di fatto verificatosi all'interno dell'attuatore n. 2 del deviativo 05 (matricola 83).

Figura 39 – Circuito di controllo del deviatore: posizione indefinita (elaborazione: DiGIFeMa)

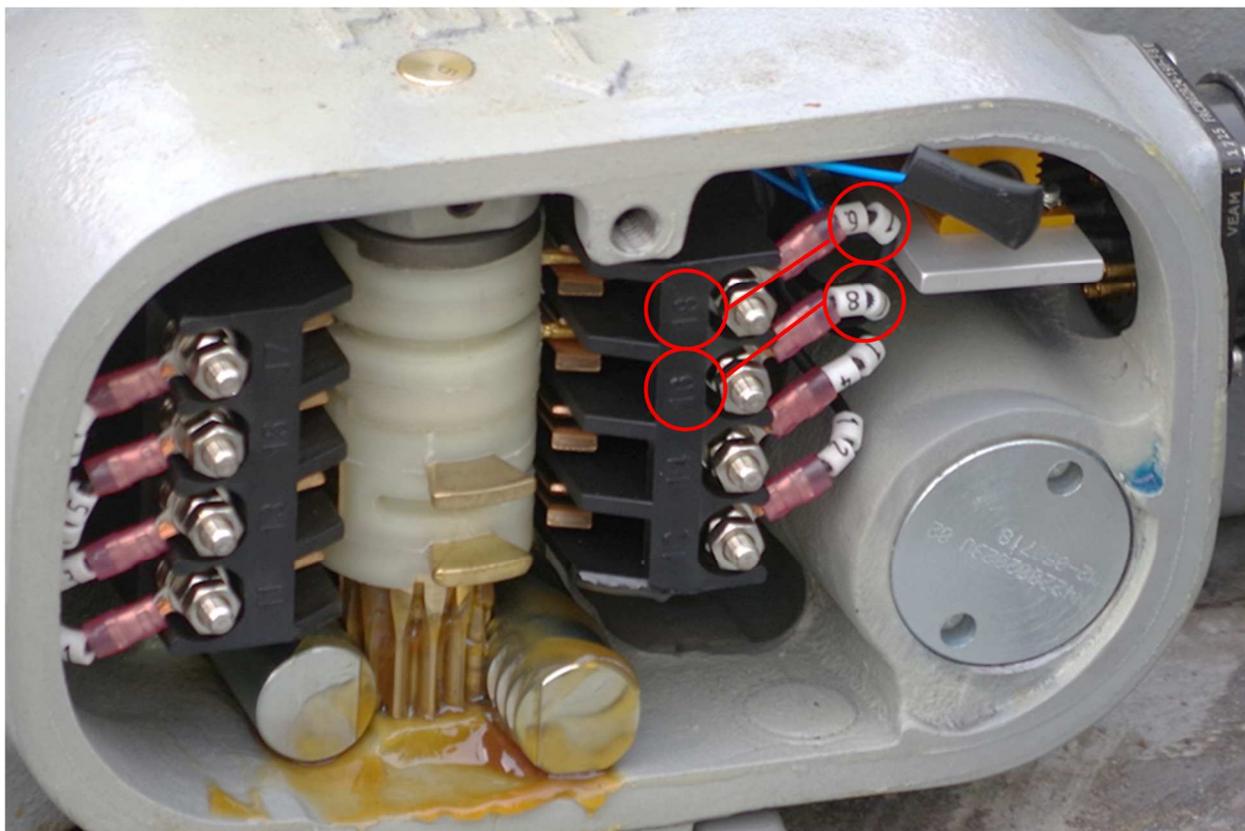
- l'albero dei contatti è nella configurazione corrispondente alla posizione rovescia (chiusura contatti 17-18 e 15-16, apertura contatti 13-14 e 11-12);
- i capicorda contrassegnati con i numeri 16 e 18 sono collegati in maniera invertita ai corrispondenti contatti di connessione all'albero dei contatti (*Figura 40*).

Figura 40 – Cassette dell'attuatore n. 2 del deviatoio 05 dopo l'incidente (fonte: DiGIFeMa)

Da evidenziare che tale situazione ha determinato l'anomalo funzionamento dell'attuatore n. 2 del deviatoio 05 dopo la sostituzione avvenuta nelle prime ore del 06/02/2020. L'errore di cablaggio interno all'attuatore ha ovviamente modificato la struttura del circuito di controllo e, conseguentemente, il suo funzionamento. Le figure seguenti mostrano la polarità assunta in questo caso dal relè di controllo della posizione proveniente dal piazzale (KDi) in corrispondenza della posizione normale (*Figura 41*) e rovescia (*Figura 42*) del deviatoio. In definitiva, l'errore di cablaggio corrispondente all'inversione delle connessioni nella cassetta dell'attuatore fa sì che la tensione applicata al relè di controllo della posizione abbia sempre lo stesso segno, corrispondente alla posizione normale, indipendentemente dalla configurazione effettiva del deviatoio.

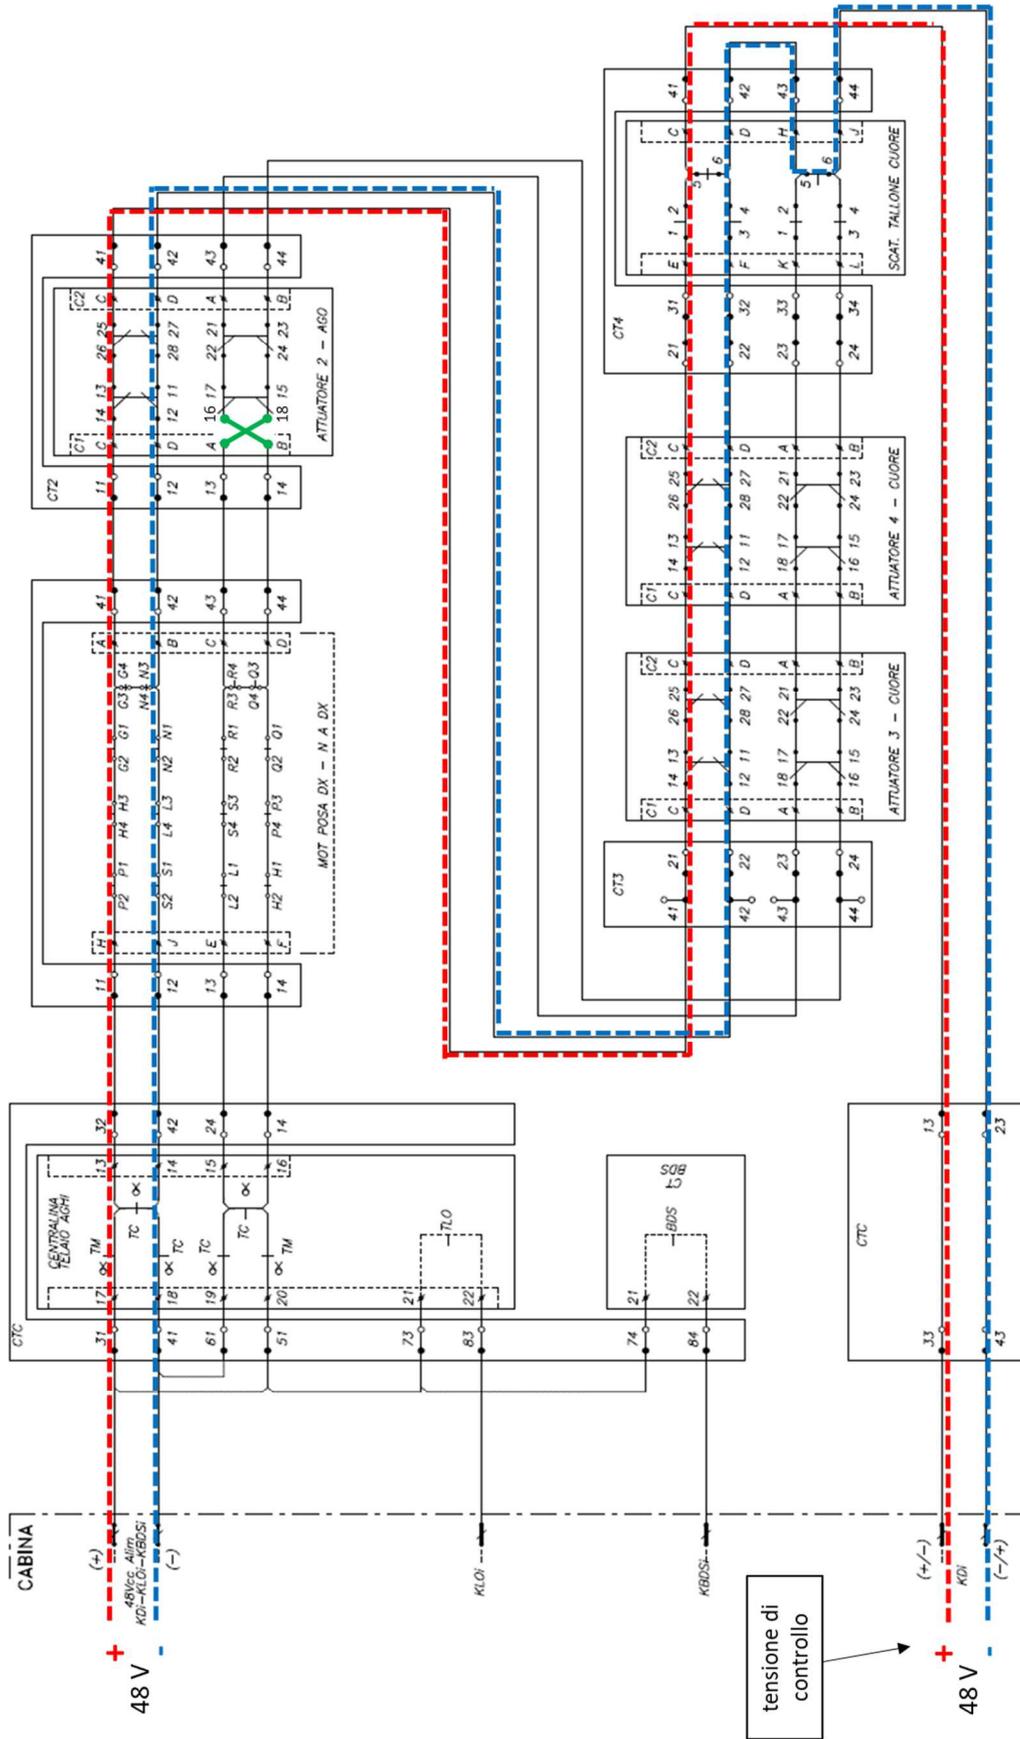
Figura 41 – Circuito di controllo: posizione normale del deviativo dopo la sostituzione dell'attuatore 2 (elaborazione: DiGIFeMa)

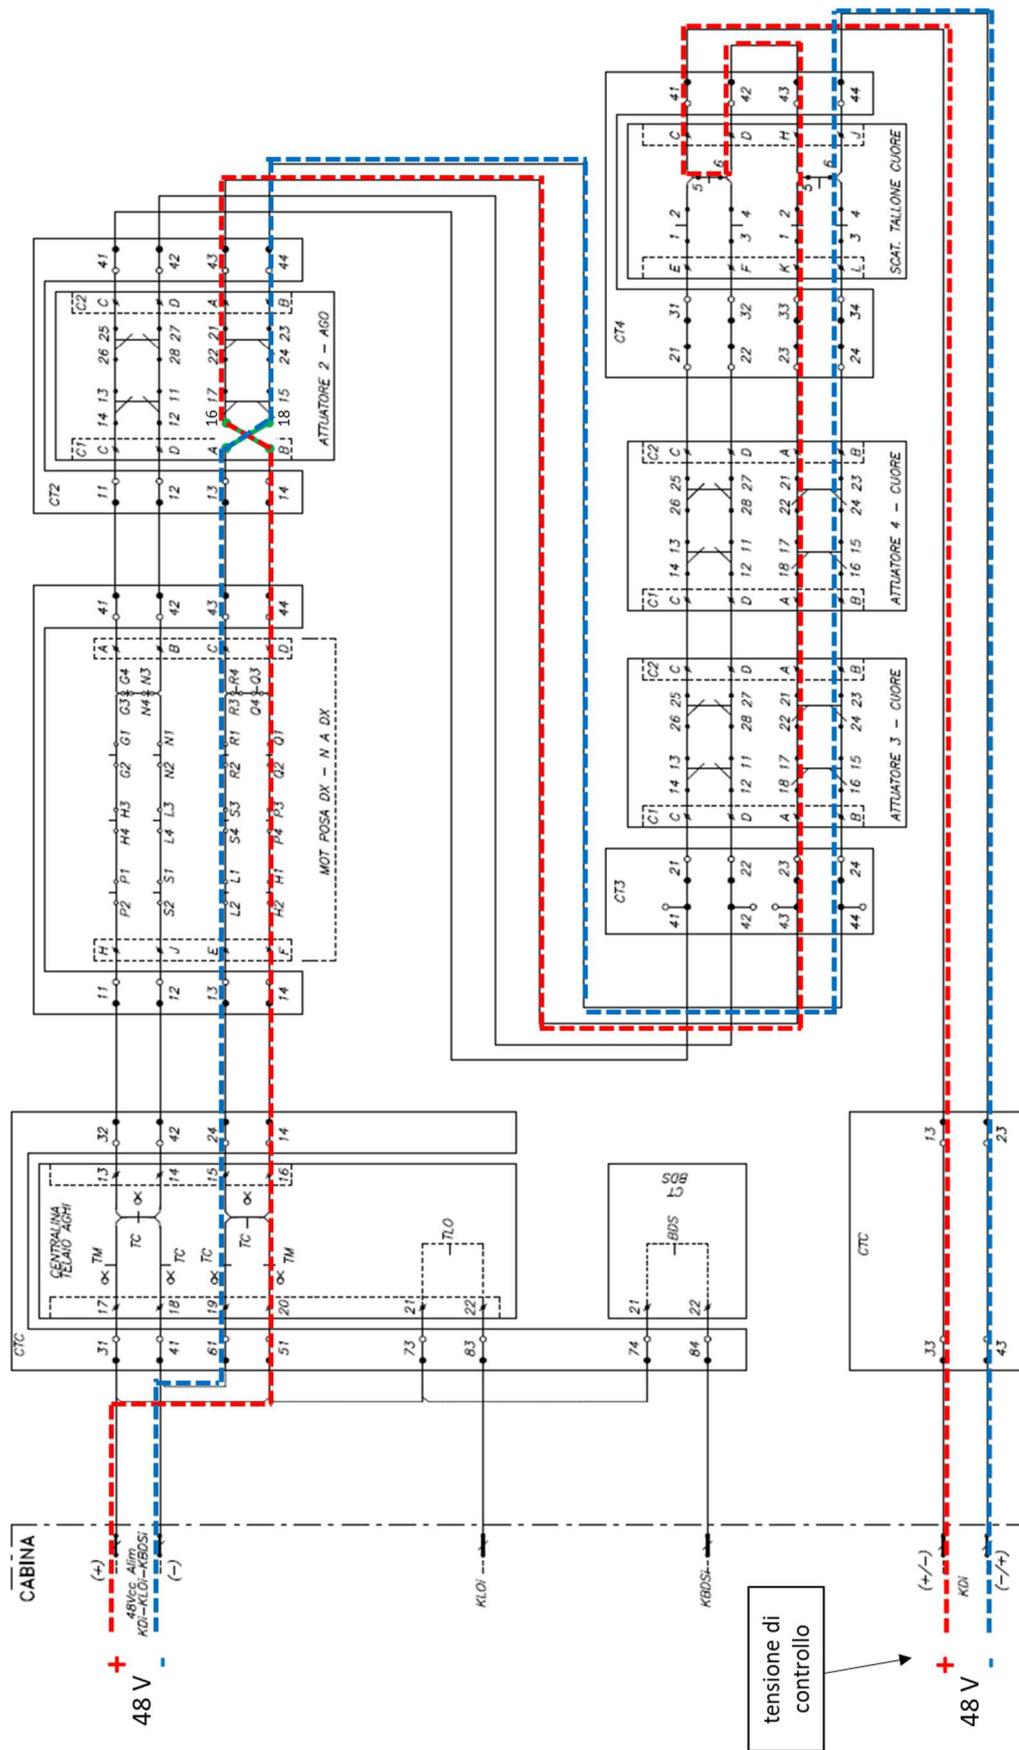
Figura 42 – Circuito di controllo: posizione rovescia del deviativo dopo la sostituzione dell'attuatore 2 (elaborazione: DiGIFeMa)
