Ministero delle infrastrutture e della mobilità sostenibili
DIREZIONE GENERALE PER LE INVESTIGAZIONI FERROVIARIE E MARITTIME

INTERIM REPORT

**ERRATO INSTRADAMENTO DI PARTE DEL TRENO 2231
DI TRENORD, PRESSO PM BIVIO ADDA,
LINEA MILANO-BERGAMO, IN DATA 21/03/2021
(IDENTIFICATIVO ERAIL: IT-10072)**

17 marzo 2022

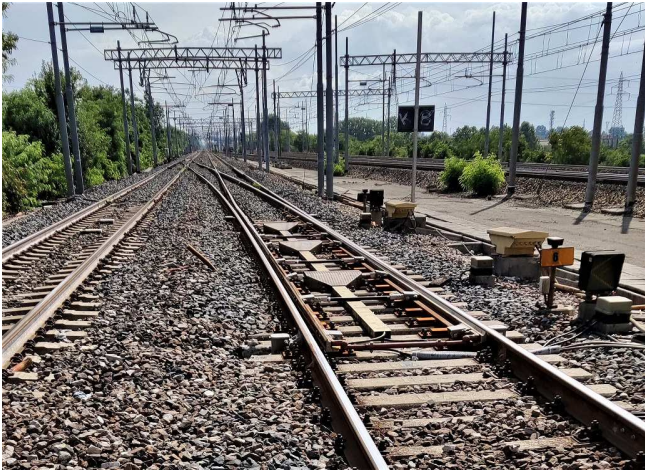
Linea Treviglio Ovest - Bergamo. Deviatoio n.6

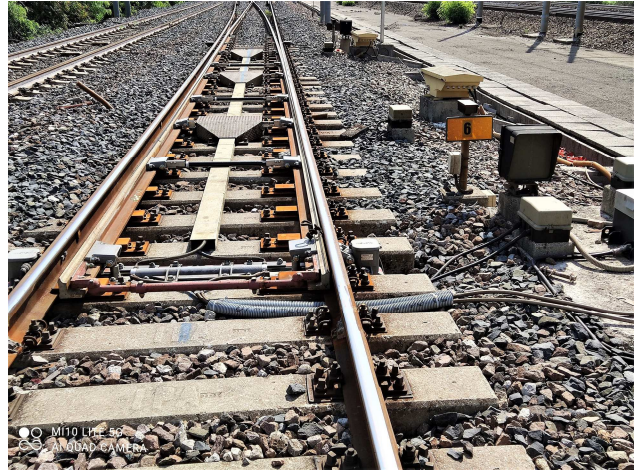
Deviatoio n.6 disposto per la deviato

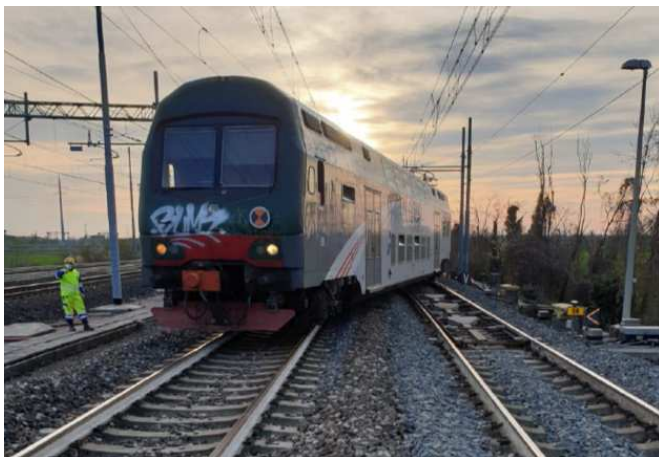
Posizione semipilota di testa (fonte RFI)

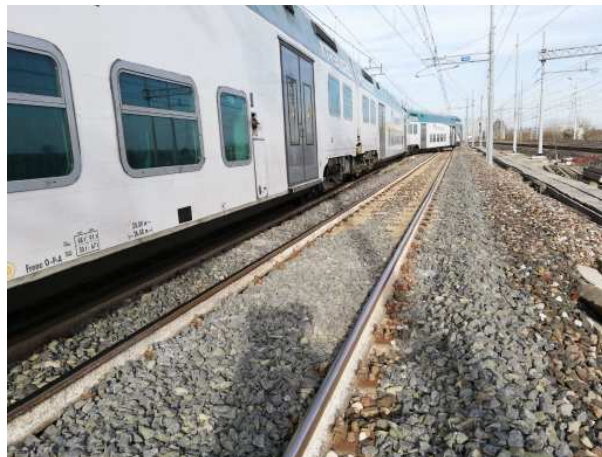
Posizione convoglio (fonte RFI)

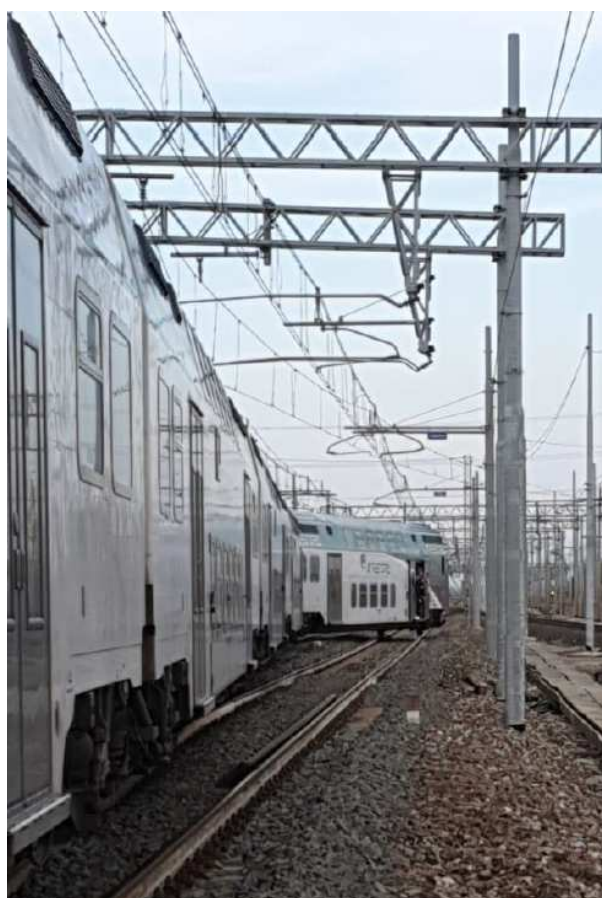
Posizione vetture di testa (fonte RFI)

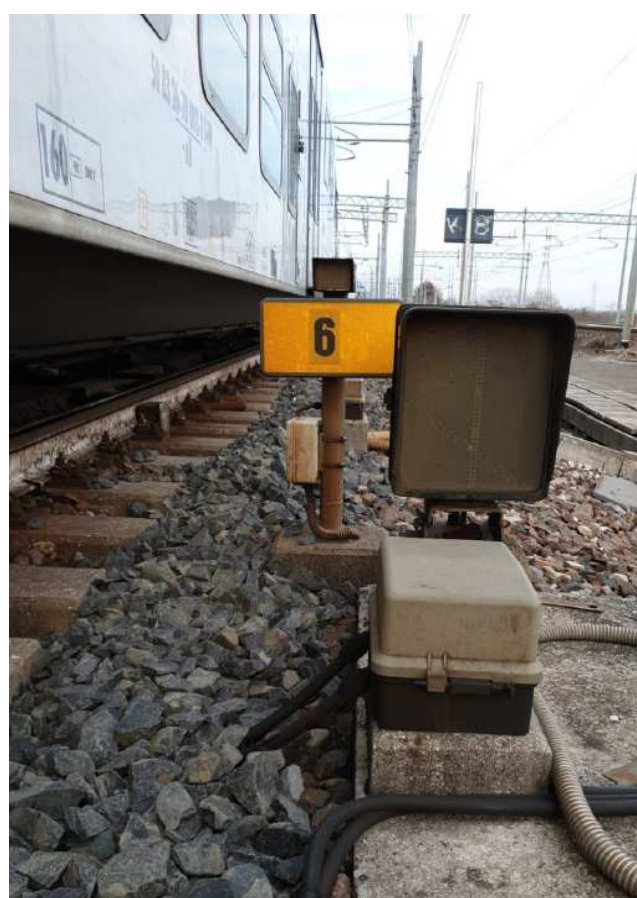
Deviatore n. 6, segnalazioni spente (fonte RFI)

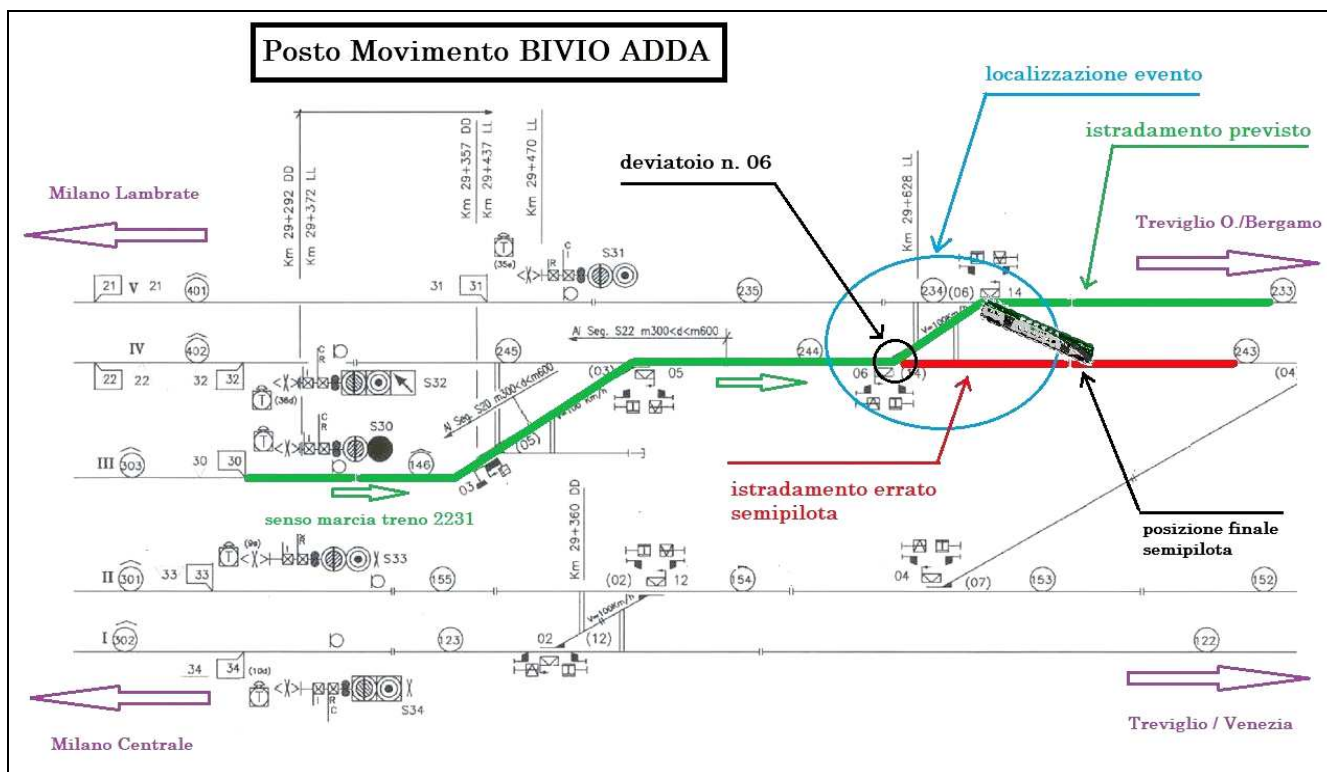
Nella figura seguente è riportato uno stralcio del piano schematico di Bivio Adda con evidenziato lo scambio n. 6 e gli itinerari programmati (verde) ed effettivamente impegnati dalla vettura semipilota di testa (rosso).

Piano schematico Bivio Adda: Deviatoio n. 6 e itinerari (fonte RFI, elaborazione DiGIFeMa)

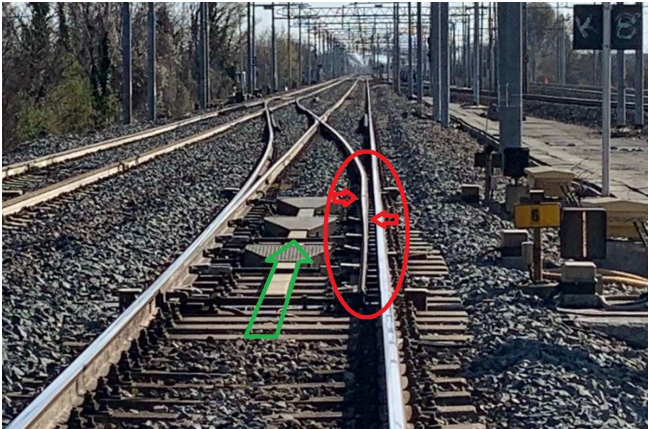
Deviatoio n. 6, posizione abrasione (fonte RFI)

La documentazione sopra riportata evidenzia una rilevante zona di abrasione che inizia sullo spigolo esterno dell'ago destro del deviatoio n. 6 e che progressivamente si estende al piano superiore dello stesso. L'abrasione si localizza all'incirca in corrispondenza del quarto e ultimo attuatore che realizza la movimentazione degli aghi (il primo attuatore è quello in prossimità della punta degli aghi, il quarto è posizionato a circa 7,50 m da quest'ultima).

Tale abrasione si ritrova anche su alcuni rilievi fotografici realizzati in immediata successione al verificarsi dell'evento a dimostrazione che ne fu una diretta conseguenza.

L'analisi condotta in collaborazione con i tecnici del GI RFI, parrebbe indicare con ragionevole certezza che essa sia riconducibile allo sfregamento prodotto dal bordino/corpo ruota del primo carrello anteriore della vettura semipilota che si era instradato, vista la posizione iniziale degli aghi, verso il binario pari di destra.

La posizione e la natura dell'abrasione sta ad indicare che in prossimità del quarto attuatore, l'ago destro del deviatoio n. 6 iniziava progressivamente ad accostarsi all'affacciata rotaia destra fino a chiudere l'interspazio necessario al passaggio delle ruote; pertanto, le ruote lato destro sormontavano la faccia superiore dell'ago e il bordino rotolava sul fungo della rotaia per poi ricadere nella posizione corretta che consentiva il prosieguo della marcia del primo carrello della semipilota sempre sul binario pari.

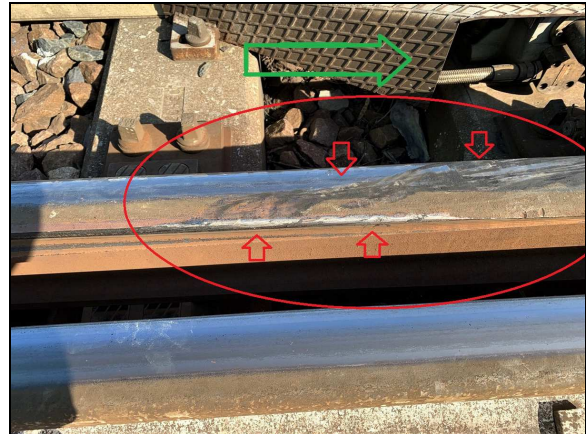
Abrasione ago dx deviatoio n. 6 (fonte RFI)

Una ulteriore abrasione sul bordino esterno dell'ago sinistro si ritiene riconducibile allo sfregamento delle ruote sinistre del carrello posteriore, sempre della vettura semipilota di testa, che, instradate verso la sinistra, in virtù del progressivo intraversarsi della prima vettura, venivano spinte verso destra fino a sfregare contro l'ago sinistro del deviatoio.
