Ministero delle infrastrutture e della mobilità sostenibili
DIREZIONE GENERALE PER LE INVESTIGAZIONI FERROVIARIE E MARITTIME

INTERIM REPORT

**COLLISIONE DI TRENO CON LINEA DI CONTATTO,
LINEA ROMA-LIDO,
AVVENUTA IN DATA 02.04.2021
(IDENTIFICATIVO IRAIL: IT-10073)**

31 marzo 2022

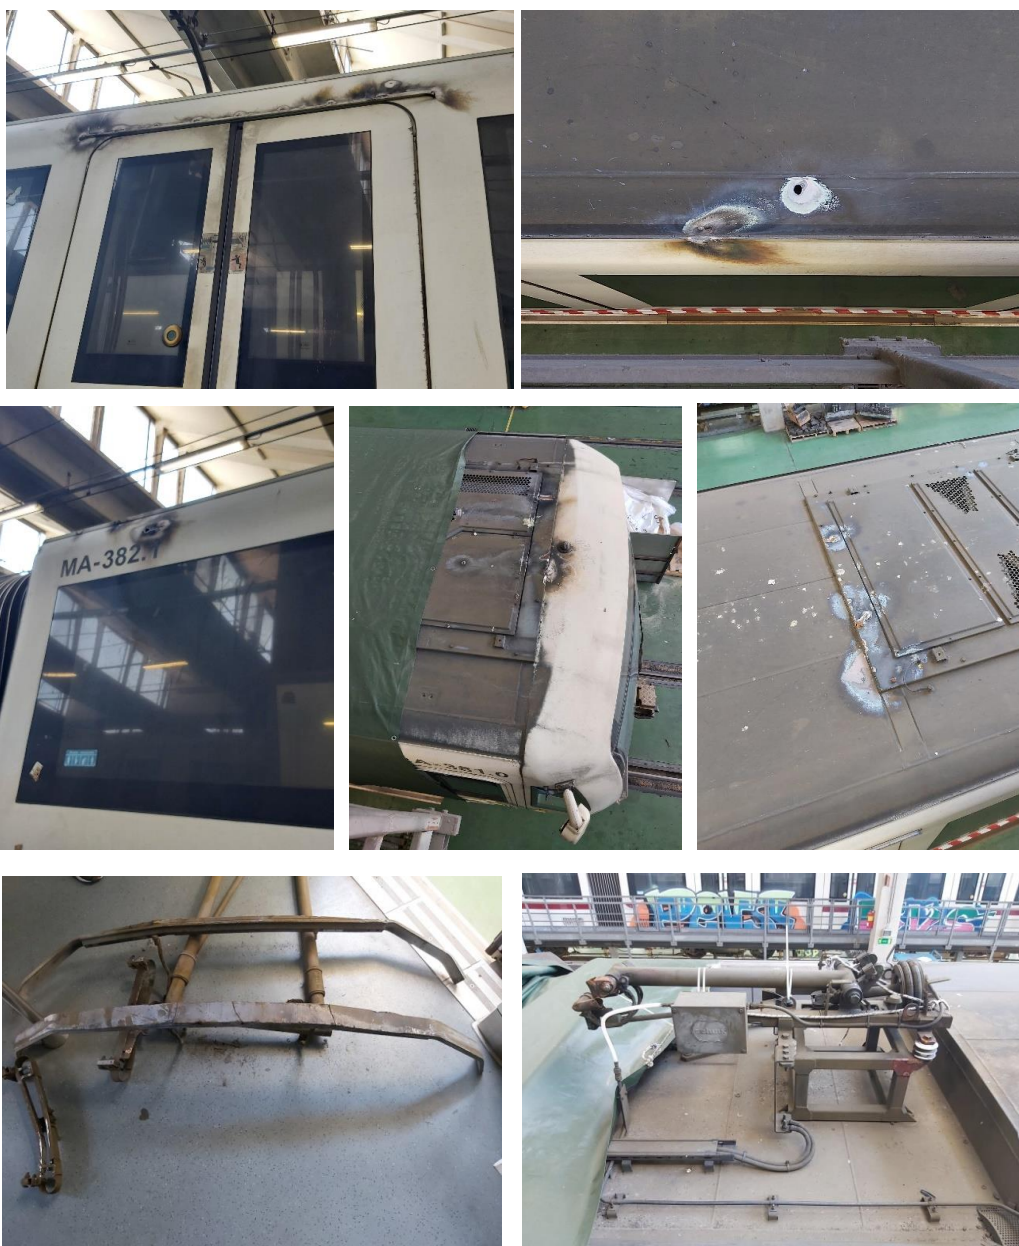
Foto n. 01 - Rotabile coinvolto nell'evento del 02.04.2021 (Fonte DiGIFeMA)

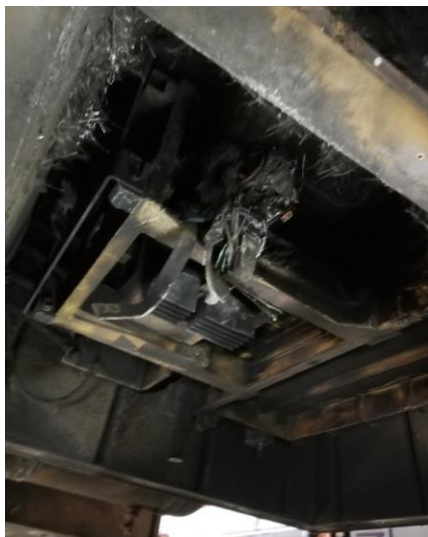
Foto n.02 - IR ancora a bordo macchina (IR coinvolto nell'evento del 09.12.2021)

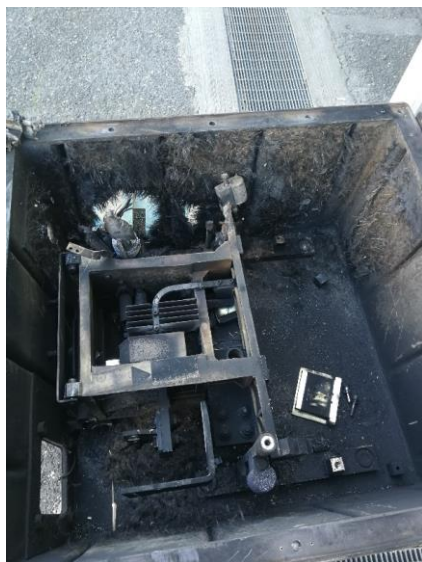
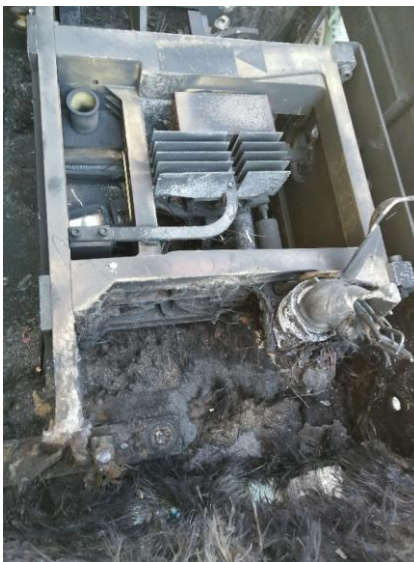
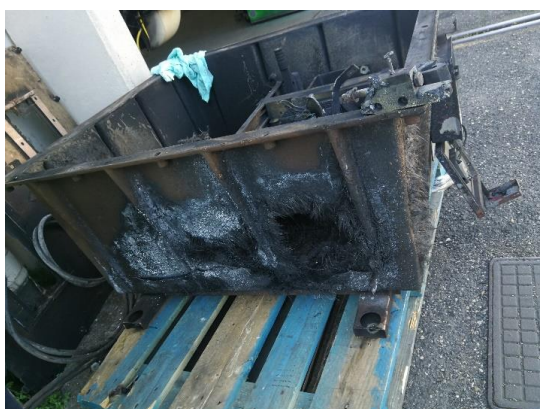
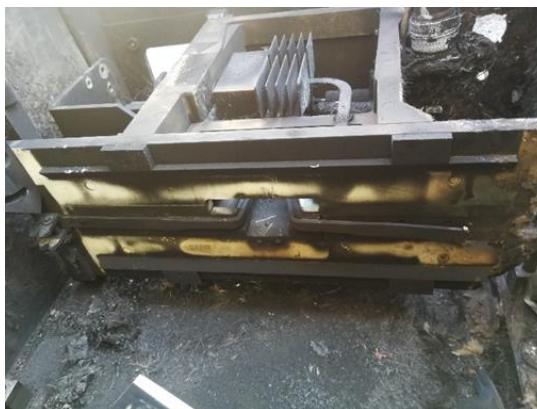
Foto n. 03 - IR coinvolto nell'evento del 09.12.2021 dopo lo smontaggio (Fonte DiGIFeMA)

Per l'evento del 09.12.2021 la Commissione di indagine è ancora in attesa di ricevere la documentazione richiesta ad ATAC e di visionare la relazione della Commissione interna di ATAC. ATAC riferisce che *“l'incendio è stato innescato dal mancato intervento in apertura dell'extrarapido (IR) di macchina tarato a 1.800 A. Nel frattempo l'extrarapido della SSE di Acilia si apriva regolarmente per massima corrente mentre l'extrarapido della SSE di Ostia Antica veniva tempestivamente aperto dal personale in servizio presso la Dirigenza Centrale Elettrificazione (DCE)”*.

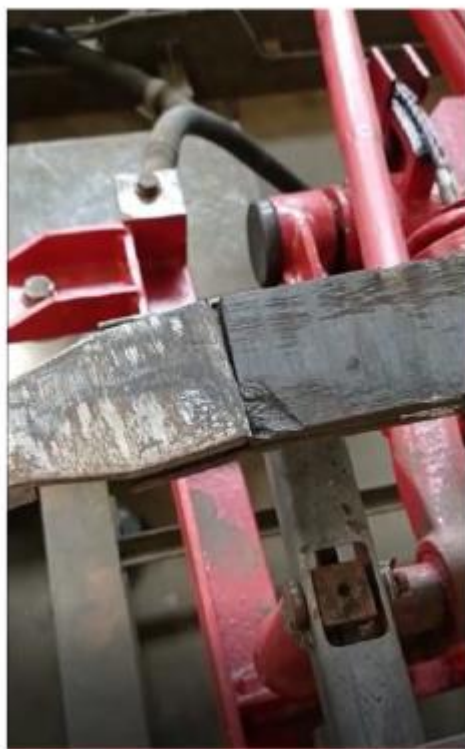
La causa diretta dell'evento è riconducibile al cedimento della linea aerea, presumibilmente danneggiata in precedenza anche dall'impatto con il pantografo del treno precedente (MA 226-330), transitato prima del treno 126 sulla stessa tratta, che risultava scheggiato e leggermente sollevato.

Il giorno 02.04.2021 sulla ferrovia isolata Roma Lido si verificava alle ore 12:44 l'intervento in apertura dell'IR 2 della SSE di Torrino in corrispondenza del passaggio del treno del treno MA 226-230. L'inconveniente, poi elettricamente rientrato, potrebbe essere stato determinato dall'impatto del pantografo in presa, risultato danneggiato, con la linea aerea.

*Foto n. 04 – Pantografo treno MA 226-330 (precedente a quello dell'evento del 02.04.2021)
Fonte ATAC*

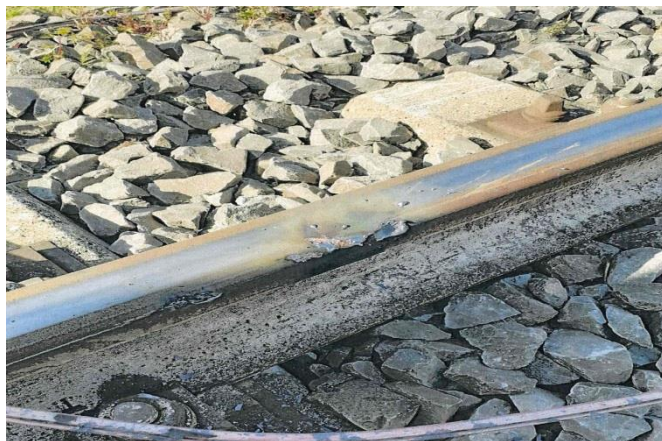
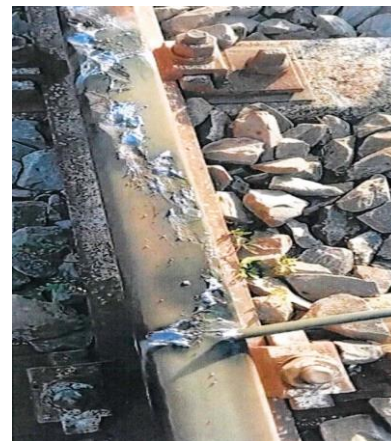
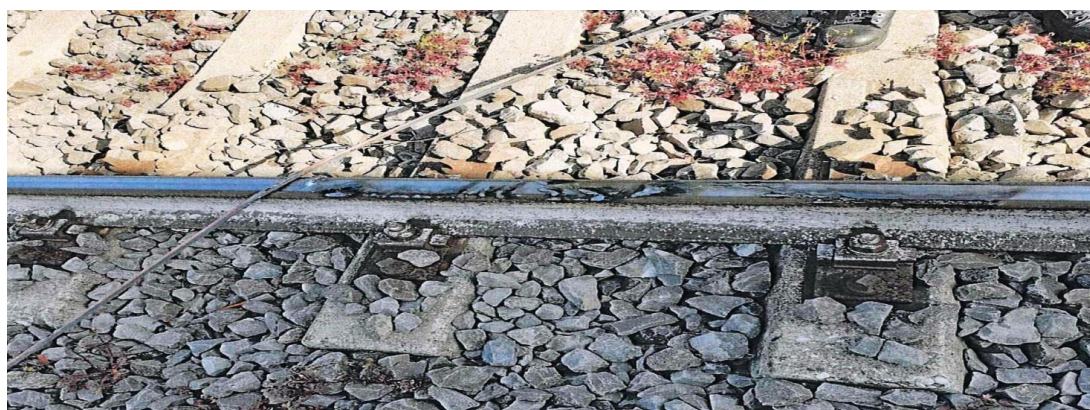
Il personale del Reparto Armamento, intervenuto a valle dell'incidente, dopo aver effettuato una verifica puntuale del tratto di binario libero dal treno, constatava che le scariche elettriche avevano provocato una serie di bruciature in molteplici punti. In particolare, in due punti le scosse elettriche avevano di fatto fuso delle piccole porzioni di acciaio sul piano del ferro creando deformazioni che potevano rappresentare un potenziale pericolo. Per il resto, per un tratto di circa 2 km di binario si riscontravano danni sul piano del ferro (pdf) di minore entità che non rappresentavano un problema o un pericolo per la circolazione. Per bonificare il tratto di rotaia maggiormente danneggiato sul piano di rotolamento, nella notte 04/05 aprile si procedeva alla sostituzione di due spezzoni di rotaia da 9 metri. Per i tratti di binario che avevano subito minor danno il Reparto Armamento decideva di eseguire nelle settimane successive un intervento sistematico di molatura delle rotaie per il ripristino completo del piano di rotolamento sia in senso longitudinale che trasversale eliminando così le piccole deformazioni o asperità provocate dai cavi in tensione. La molatura delle rotaie è stata effettuata nelle notti 12/13 – 13/14 – 14/15 aprile ed ha interessato 2.750 m tra binario pari e dispari.

Foto n. 05- Binario danneggiato dall'evento del 02.04.2021 – (Fonte Relazione ATAC)

Durante l'evento, la caduta del filo di contatto ancora in tensione ha provocato una serie di bruciature in molteplici punti e su due punti si è riscontrata la fusione di piccole porzioni di acciaio del piano di rotolamento con creazione di deformità del profilo.

I danni materiali hanno interessato prevalentemente il materiale rotabile, la linea aerea di alimentazione e l'armamento quantificati, per le vie brevi, in circa 1.000.000€ complessivi. Per la sostituzione di n. 2 spezzoni di rotaia per circa 18 m e la molatura di 2.780 m di binario, i costi sono stati quantificati in circa 40.000 €.
