RELAZIONE DI INDAGINE

**ERRATO INSTRADAMENTO DI PARTE DEL TRENO 2231
DI TRENORD, PRESSO PM BIVIO ADDA,
LINEA MILANO-BERGAMO, IN DATA 21/03/2021
(IDENTIFICATIVO ERAIL: IT-10072)**

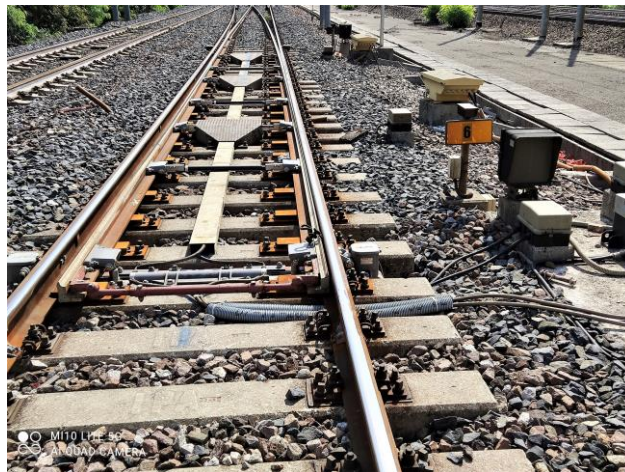
2. Deviatoio n.6 disposto per la deviazione

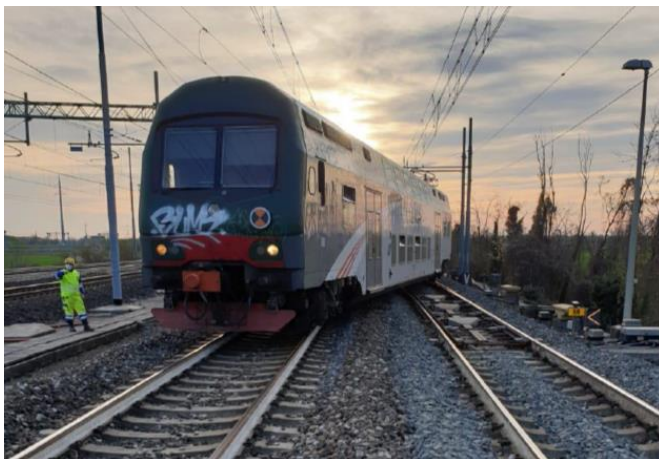
Si riporta parte della documentazione fotografica fornita da RFI che illustra il posizionamento del convoglio a seguito dell'evento (errato instradamento vettura semipilota di testa).

16. Posizione semipilota di testa (fonte RFI)

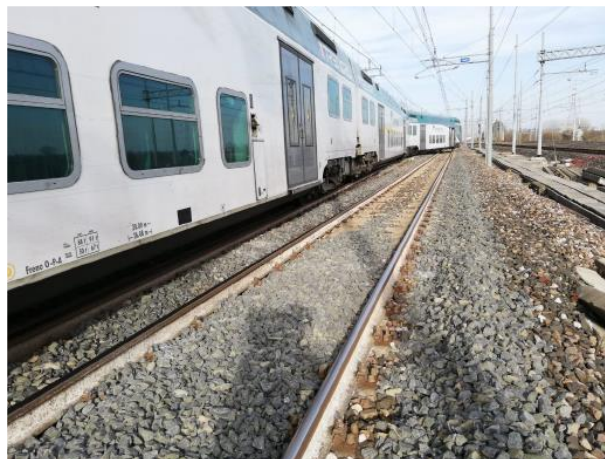
17. Posizione convoglio (fonte RFI)

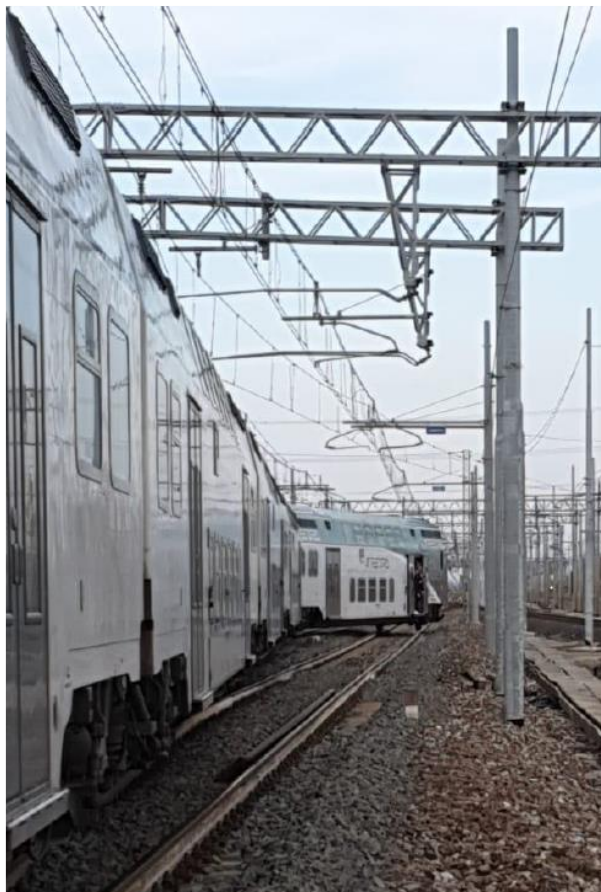
18. Posizione vetture di testa (fonte RFI)

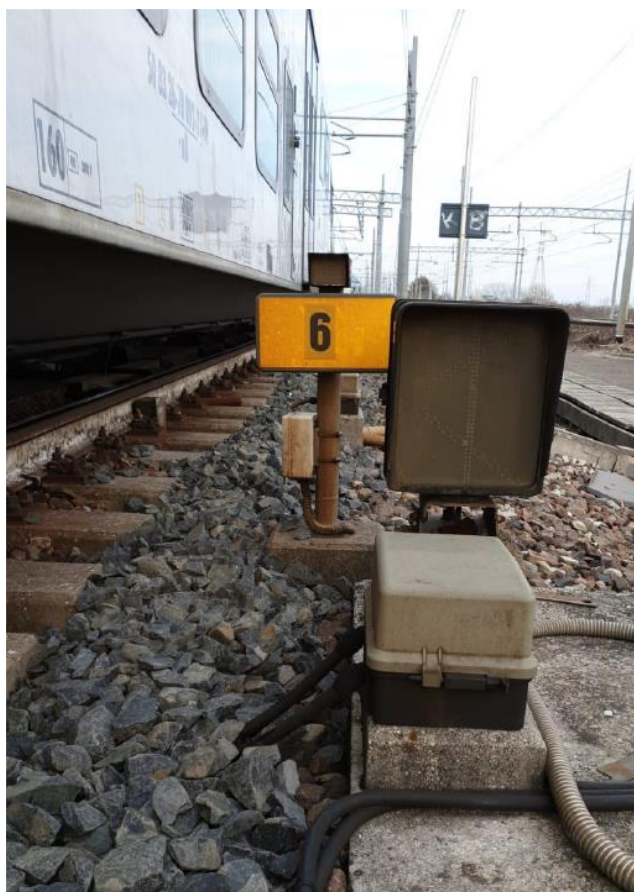
19. Deviatoio n. 6, segnalazioni spente (fonte RFI)

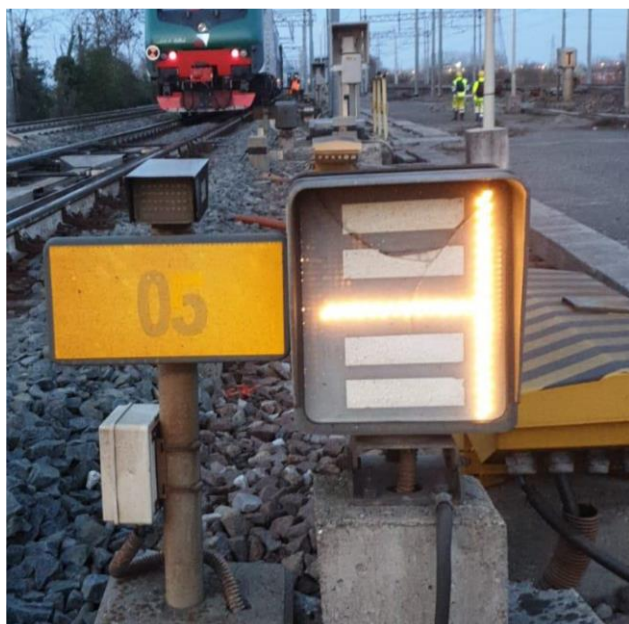
20. Deviatoio n. 5, segnalazioni accese (fonte RFI)

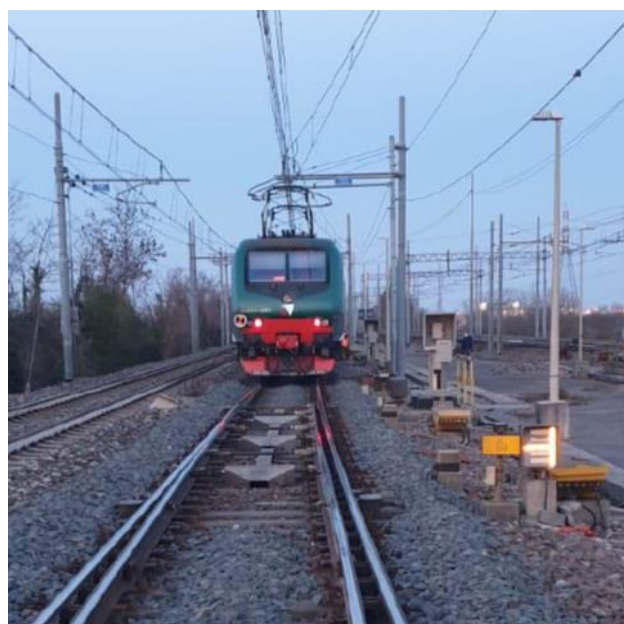
21. Posizione motrice di coda (fonte RFI)

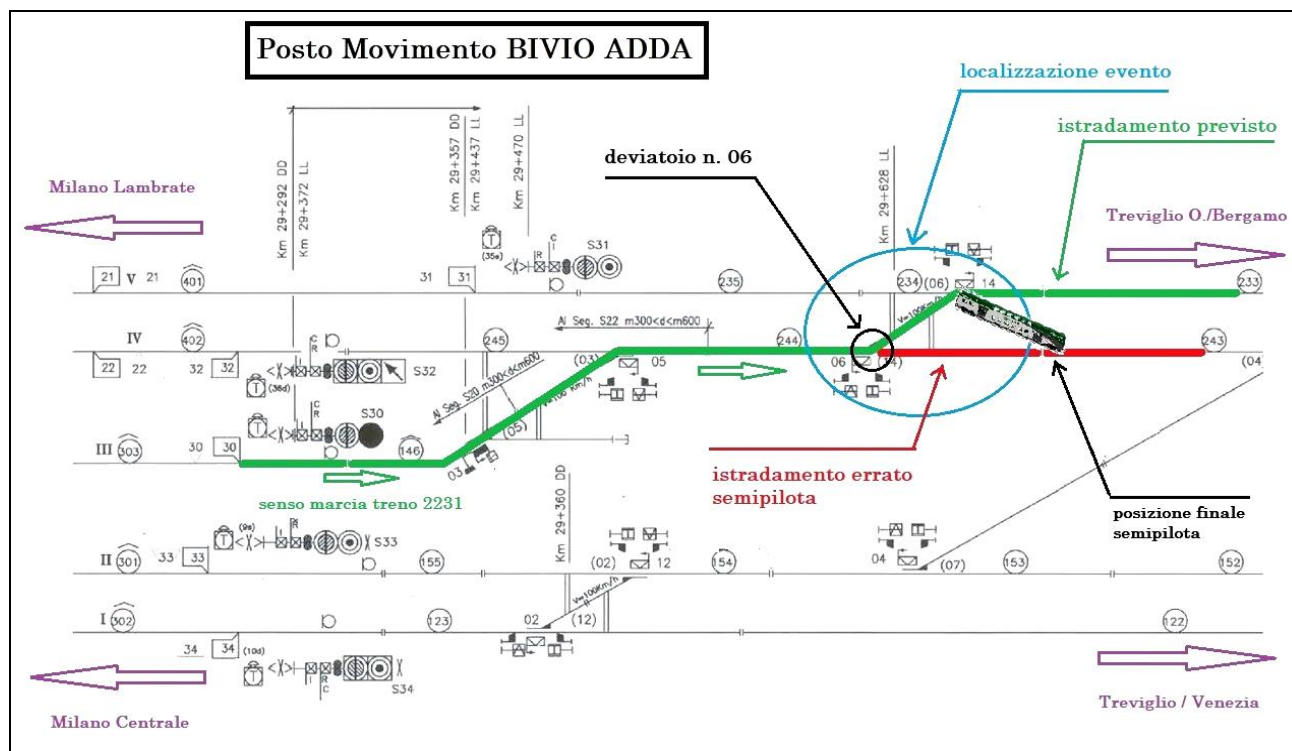
Nella figura seguente è riportato uno stralcio del piano schematico di Bivio Adda con evidenziato lo scambio n. 6 e gli itinerari programmati (verde) ed effettivamente impegnato dalla vettura semipilota di testa (rosso).

22. Deviatoio n. 6 e itinerari

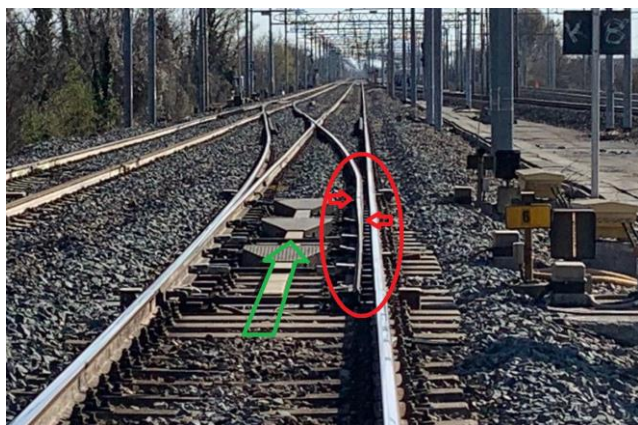
24. Deviatoio n. 6, posizione abrasione (fonte RFI)

La documentazione sopra riportata evidenzia una rilevante zona di abrasione che inizia sullo spigolo esterno dell'ago destro del deviatoio n. 6 e che progressivamente si estende al piano superiore dello stesso. L'abrasione si localizza all'incirca in corrispondenza del quarto e ultimo attuatore che realizza la movimentazione degli aghi (il primo attuatore è quello in prossimità della punta degli aghi, il quarto è posizionato a circa 7,50 m da quest'ultima).

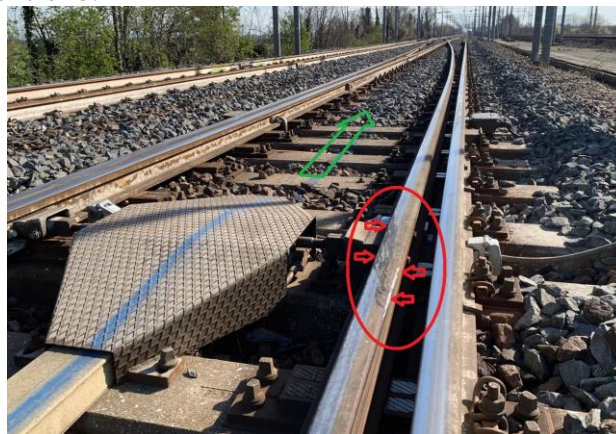
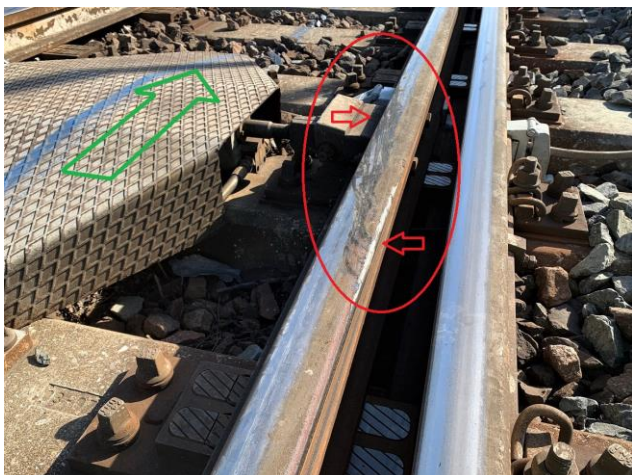
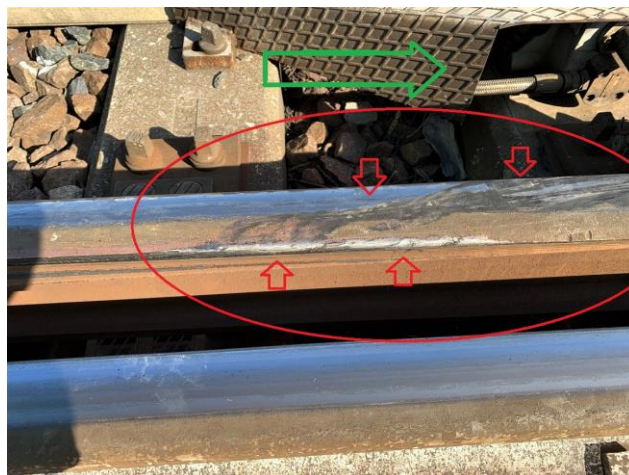
25. Abrasione ago dx deviatoio n. 6 (fonte RFI)

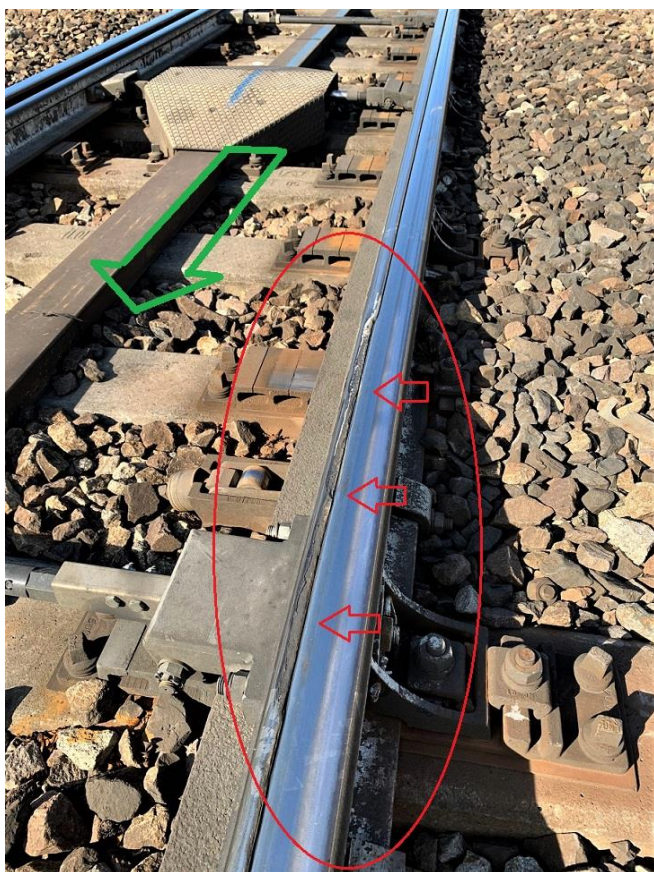
28. Abrasione ago sn deviatoio n. 6 (fonte RFI)

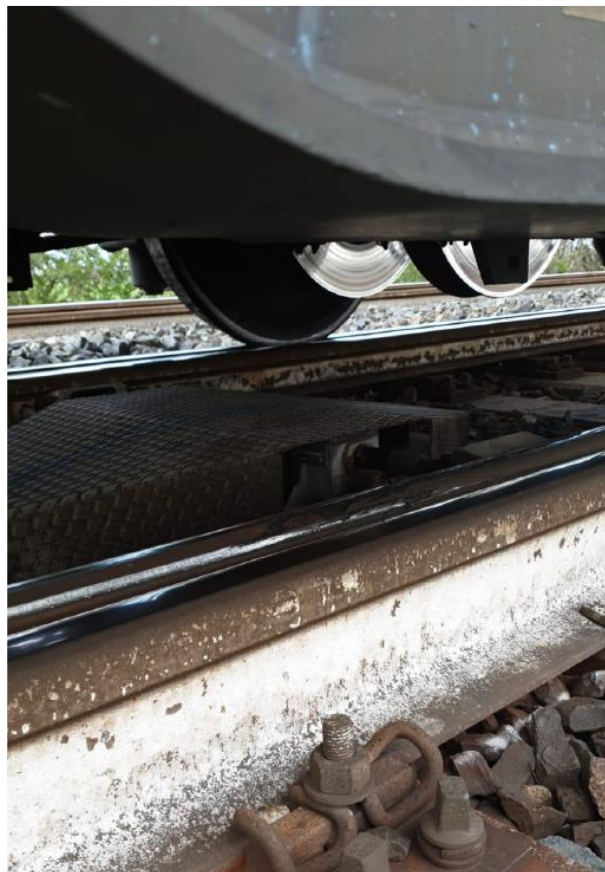
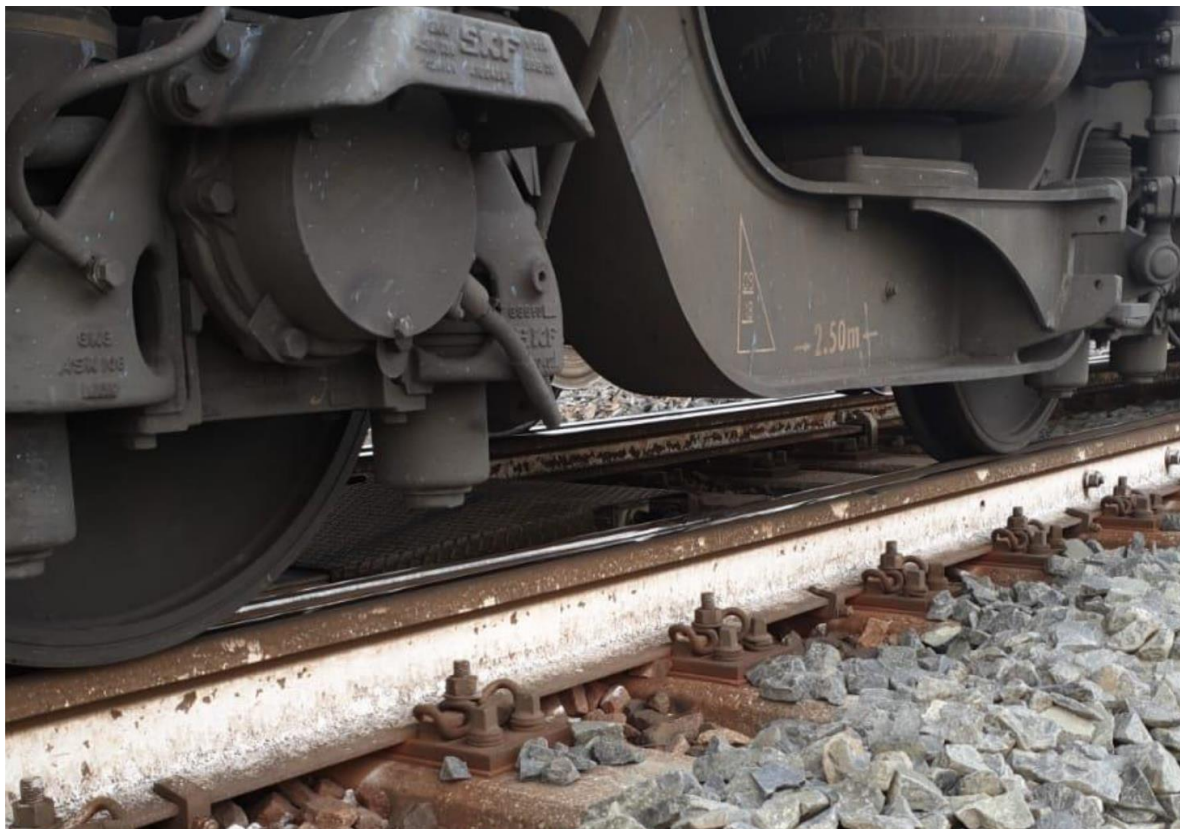
29. Abrasione ago dx deviatoio n. 6 (fonte RFI)

Tale abrasione si ritrova anche su alcuni rilievi fotografici realizzati in immediata successione al verificarsi dell'evento a dimostrazione che ne fu una diretta conseguenza. Si precisa che il carrello raffigurato appartiene ad una delle vetture retrostanti alla semipilota di testa.
