Ministero delle infrastrutture e della mobilità sostenibili

RELAZIONE D'INDAGINE

**FUGA E SUCCESSIVO SVIO TRENO PASSEGGERI 10776 DI TRENORD,
SULLA LINEA MILANO PORTA GARIBALDI - BERGAMO,
PRESSO LA STAZIONE DI CARNATE USMATE, IN DATA 19/08/2020
(IDENTIFICATIVO ERAIL: IT-6349)**

20 luglio 2022

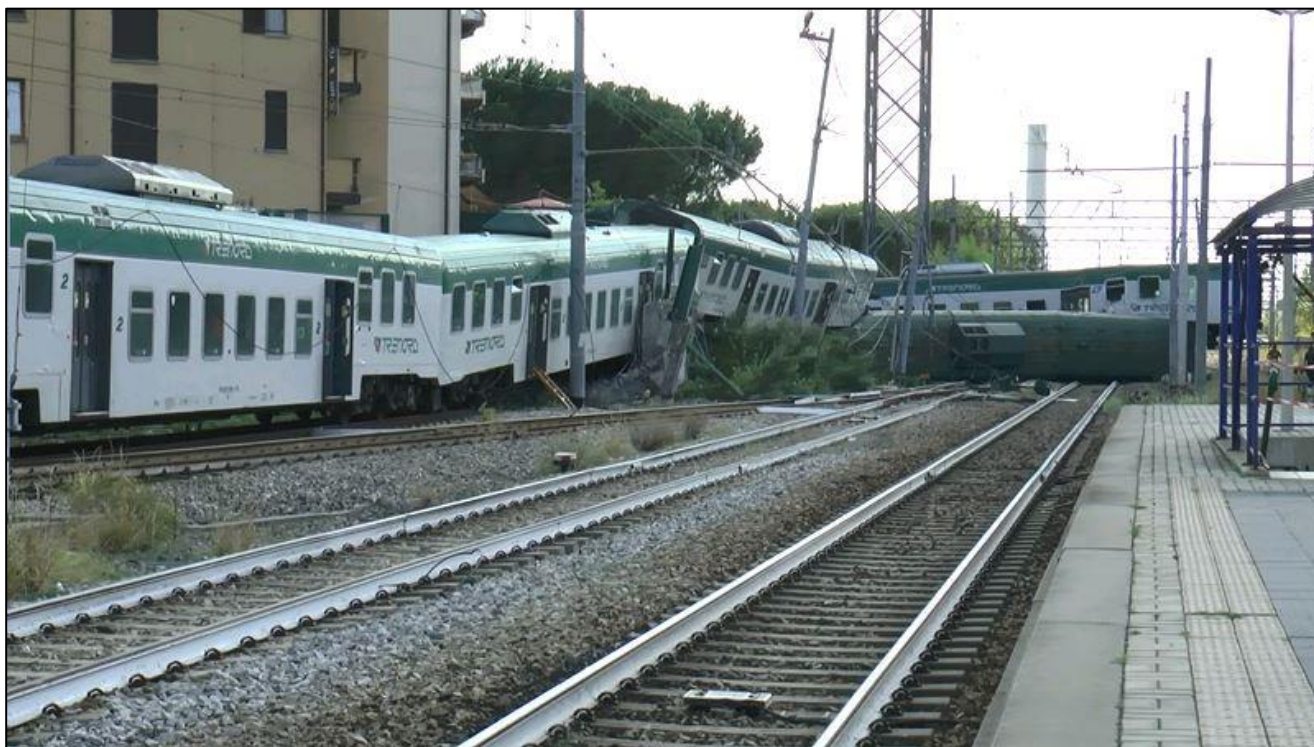
Figura 1 – Stazione di Carnate: posizione statica del convoglio a seguito dell'incidente (fonte: web)

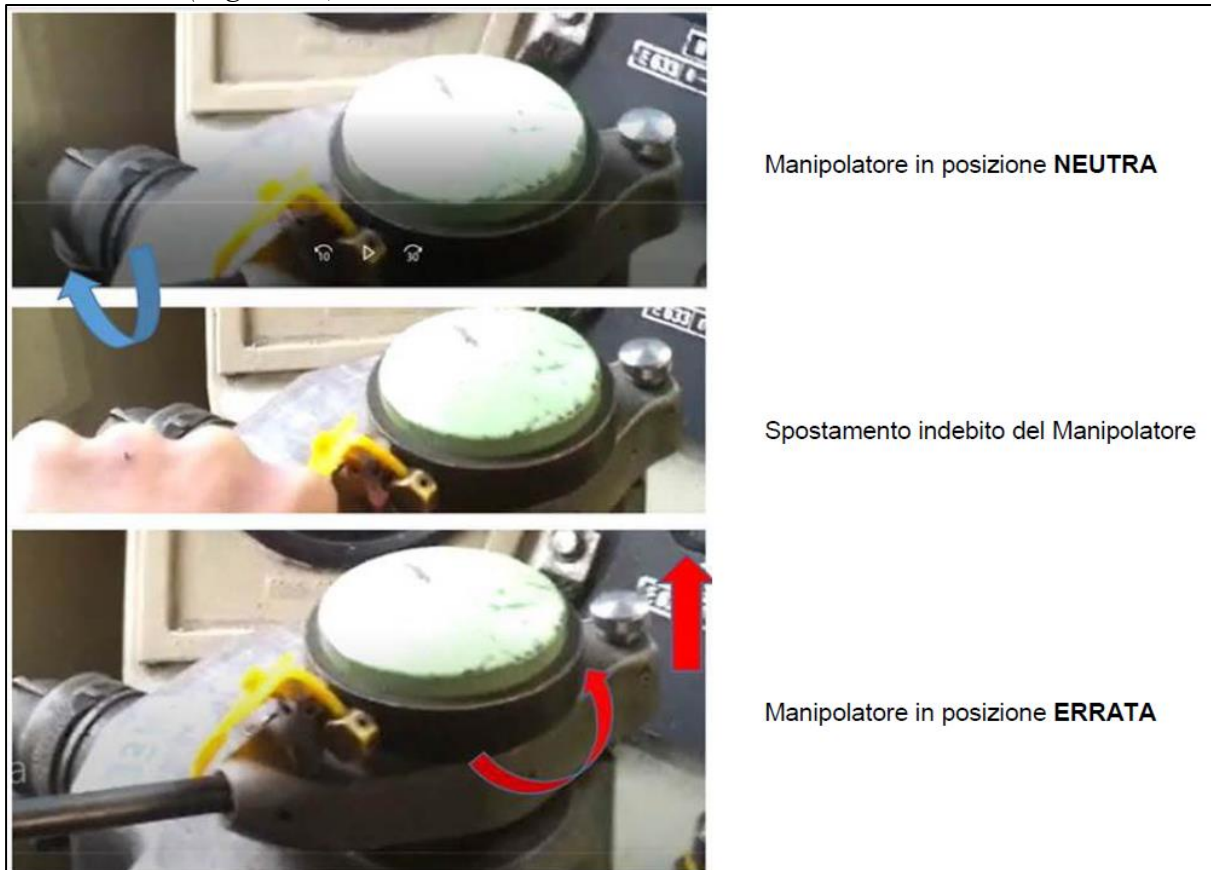
Se si agisce sul manipolatore “forzando” la posizione neutra, si raggiunge una posizione errata comunque visibile dall’innalzamento del nottolino. Tale posizione non garantisce l’inibizione alla ricarica dell’aria (Figura 12).

Figura 12 – Manipolatore Oerlikon su vettura pilota (fonte: Trenord)

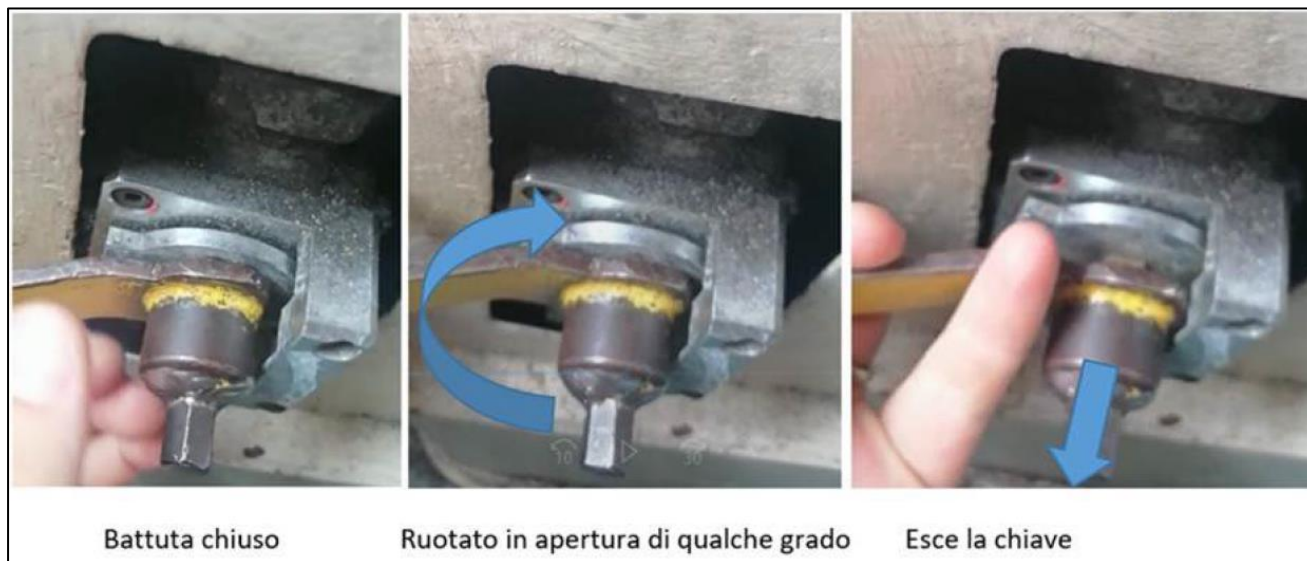
Se si ruota leggermente la chiave gialla, è possibile estrarla anche se, per pochi gradi, la posizione della stessa NON sia perfettamente in battuta chiuso (Figura 13).

Figura 13 – Rubinetto di intercettazione MIF su vettura pilota (fonte: Trenord)

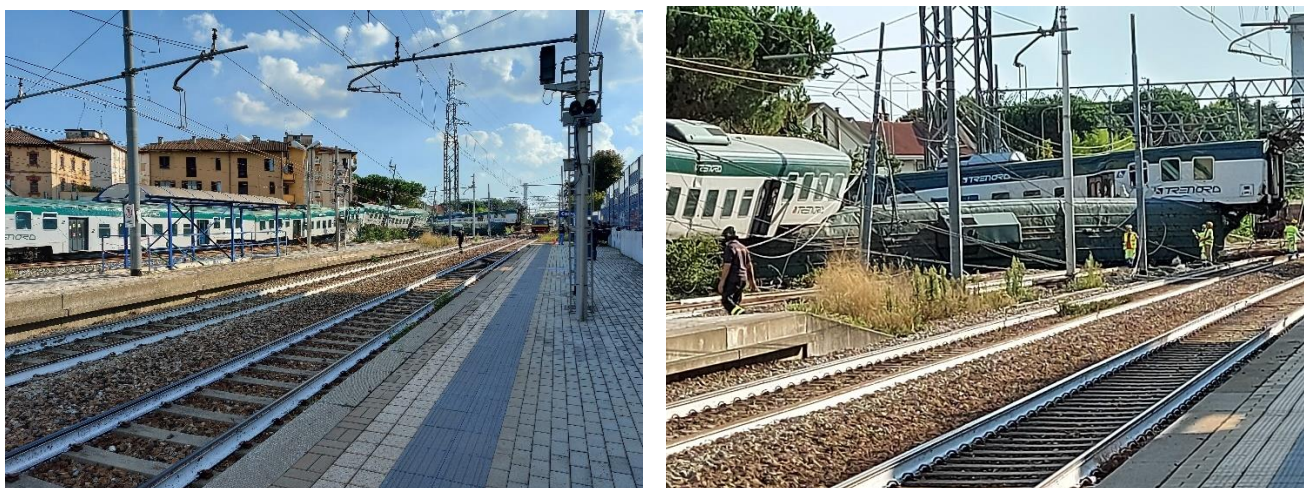
Figure 16 e 17 – sopralluogo sul sito dell'incidente (fonte: DiGIFeMa)

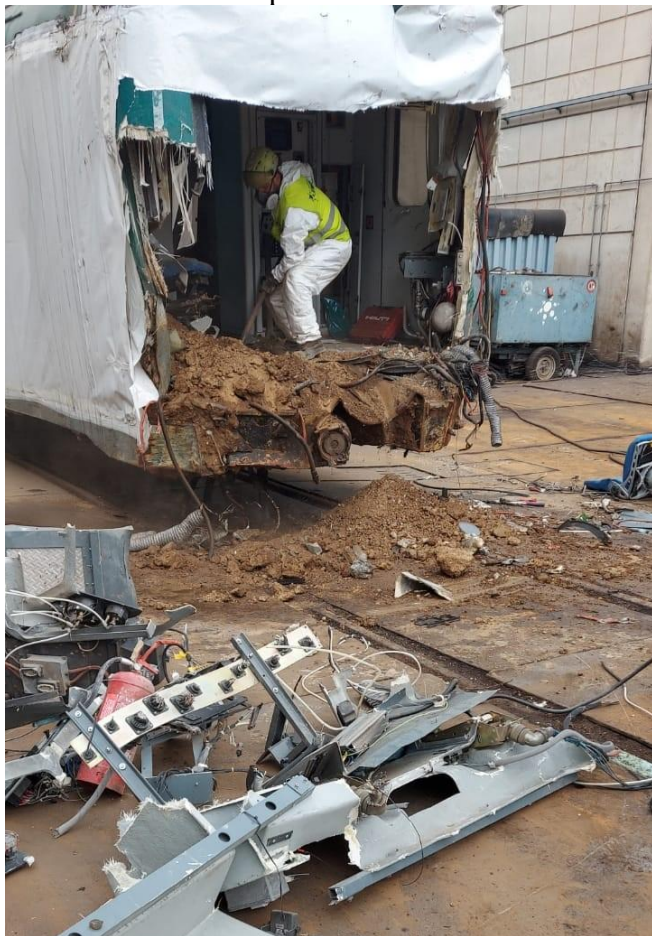
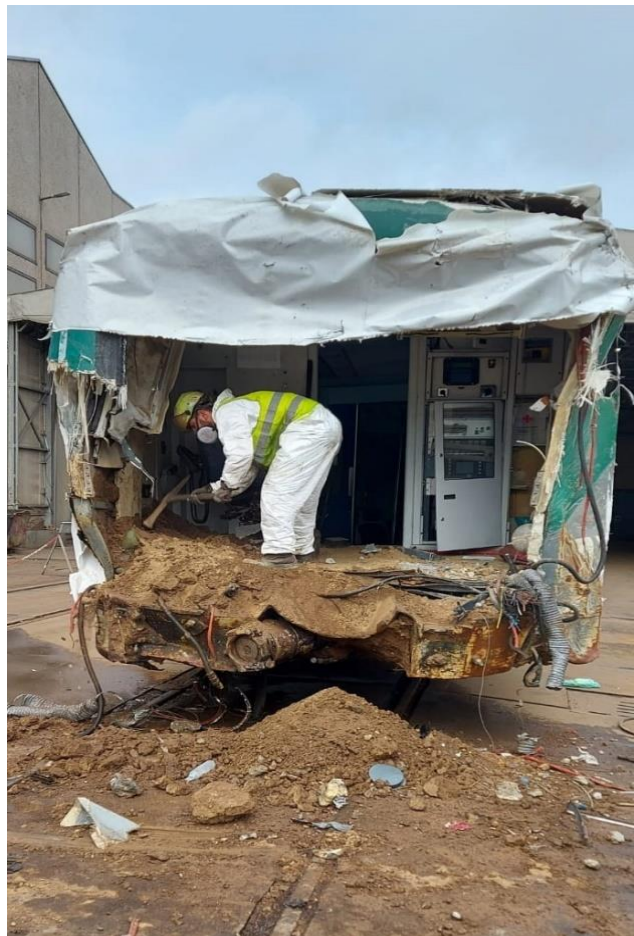
Figure 32 e 33 – Accertamenti tecnici effettuati a Cairo Montenotte (SV) il 15/09/2021 sulla vettura pilota incidentata (fonte: DiGIFeMa)

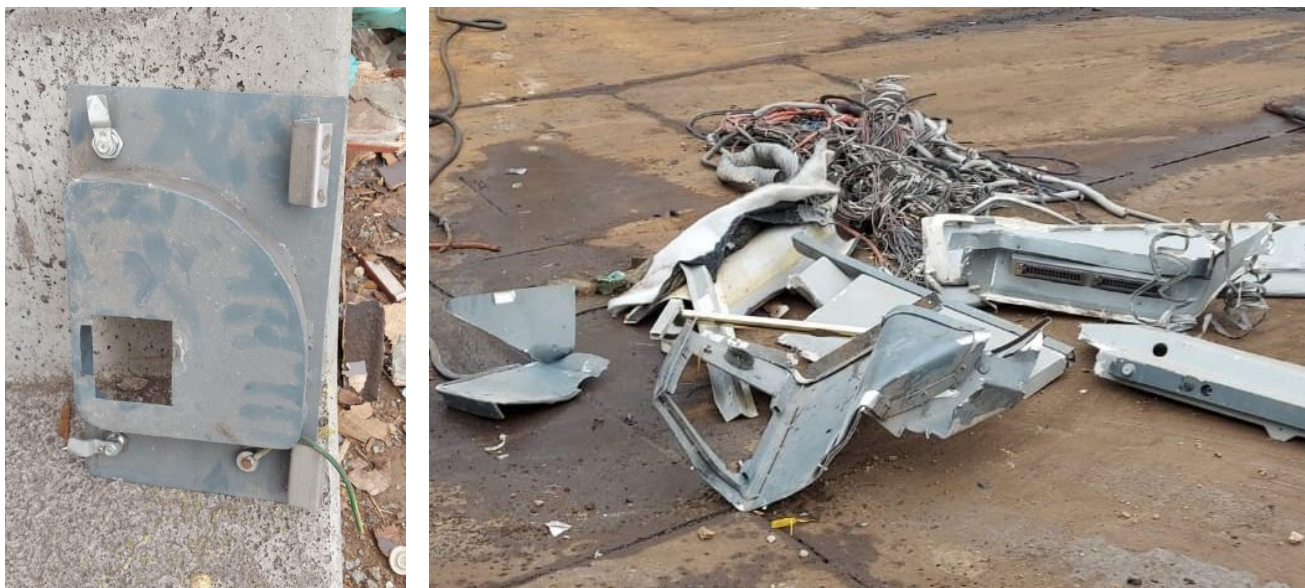
Figure 34 e 35 – Accertamenti tecnici effettuati a Cairo Montenotte (SV) il 15/09/2021 sulla vettura pilota incidentata; dettaglio del carter metallico di alloggiamento della maniglia “gialla” per l’azionamento del rubinetto di intercettazione del freno MIF e resti del banco di manovra (fonte: DiGIFeMa)

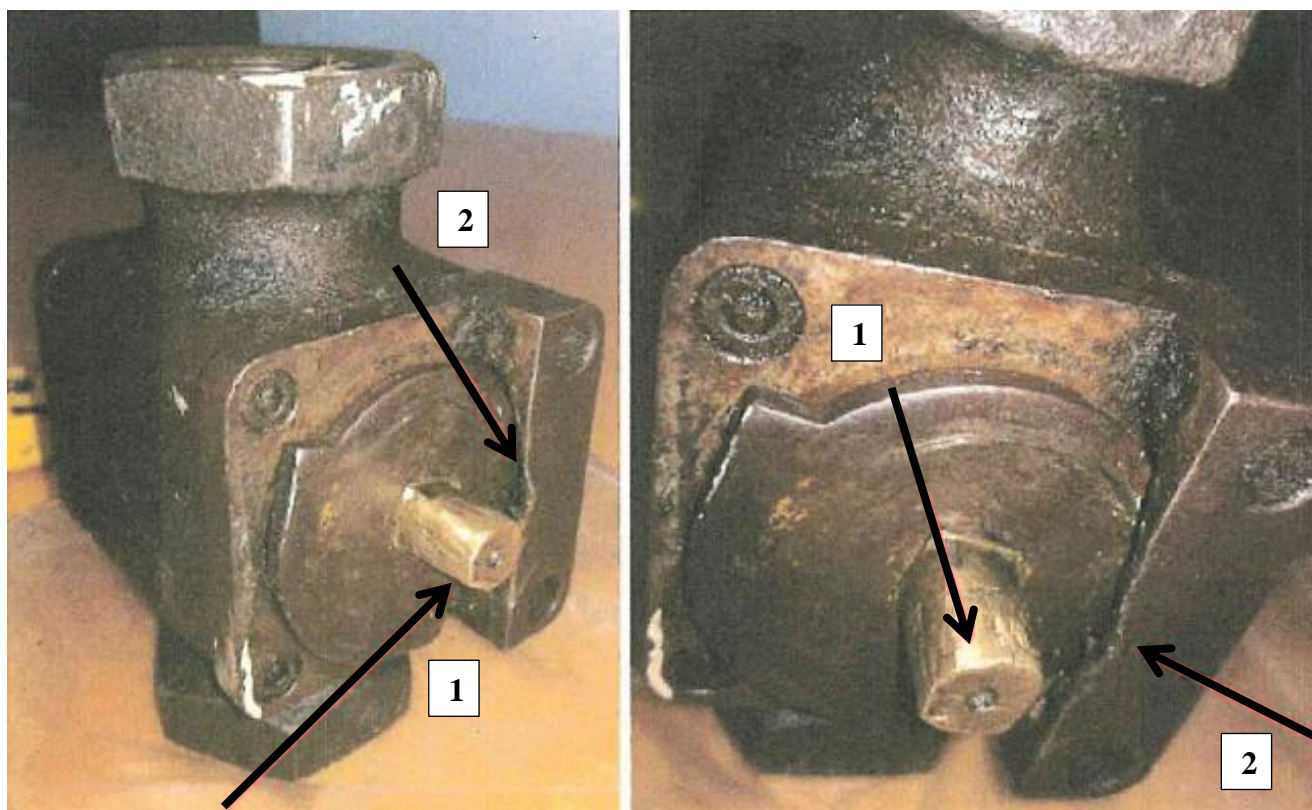
“il lieve trafilamento d'aria emerso dal rubinetto MIF, riscontrato indebitamente forzato oltre il fine corsa di chiusura, è riconducibile ad una usura anomala del rubinetto di intercettazione freno, dovuto ad un uso improprio dello stesso, a causa di movimenti di apertura e chiusura eseguiti evidentemente con sforzi eccessivi, anche operando con la chiave gialla non inserita correttamente nel quadrotto, non completamente a fondo in battuta, come dovrebbe essere usata. Quanto sopra riesce a spiegare sia l'anomalo arrotondamento / danneggiamento della parte terminale del quadrotto di innesto della chiave gialla (Part. 1), sia il danneggiamento, per indebito sfregamento, della battuta laterale (Part. 2) di riscontro del MIF (Figure 36 e 37). Il rubinetto MIF sulla vettura pilota n. 5083 2639 912-0 è stato sostituito con uno nuovo” (Figura 38).

Figure 36 e 37 – Rubinetto MIF della vettura pilota n. 5083 2639 912-0 del treno 10711, evento del 24/08/2020 (fonte: Trenord)

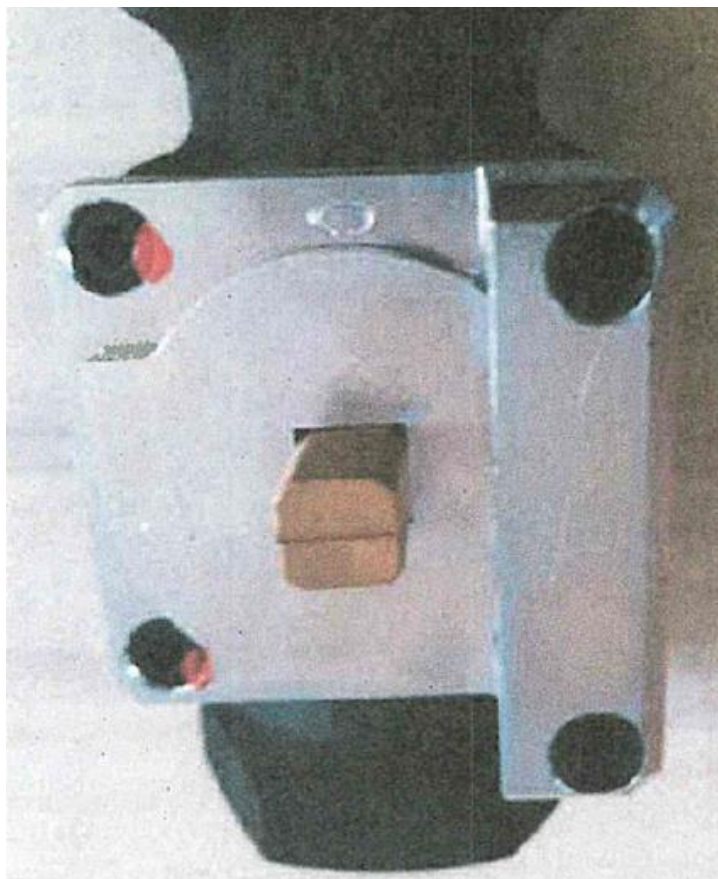
Figura 38 – Rubinetto d'intercettazione freno MIF nuovo (fonte: Trenord)
