*Ministero delle infrastrutture e dei trasporti*

## **INTERIM REPORT**

**INVESTIMENTO AGENTE DI CONDOTTA DEL TRENO 49353  
DI MERCITALIA RAIL, DURANTE LE OPERAZIONI  
DI AGGANCIO DELLA LOCOMOTIVA,  
PRESSO TORINO ORBASSANO FASCIO ARRIVI, IN DATA 14/12/2021  
(IDENTIFICATIVO ERAIL: IT-10167)**

13 dicembre 2022

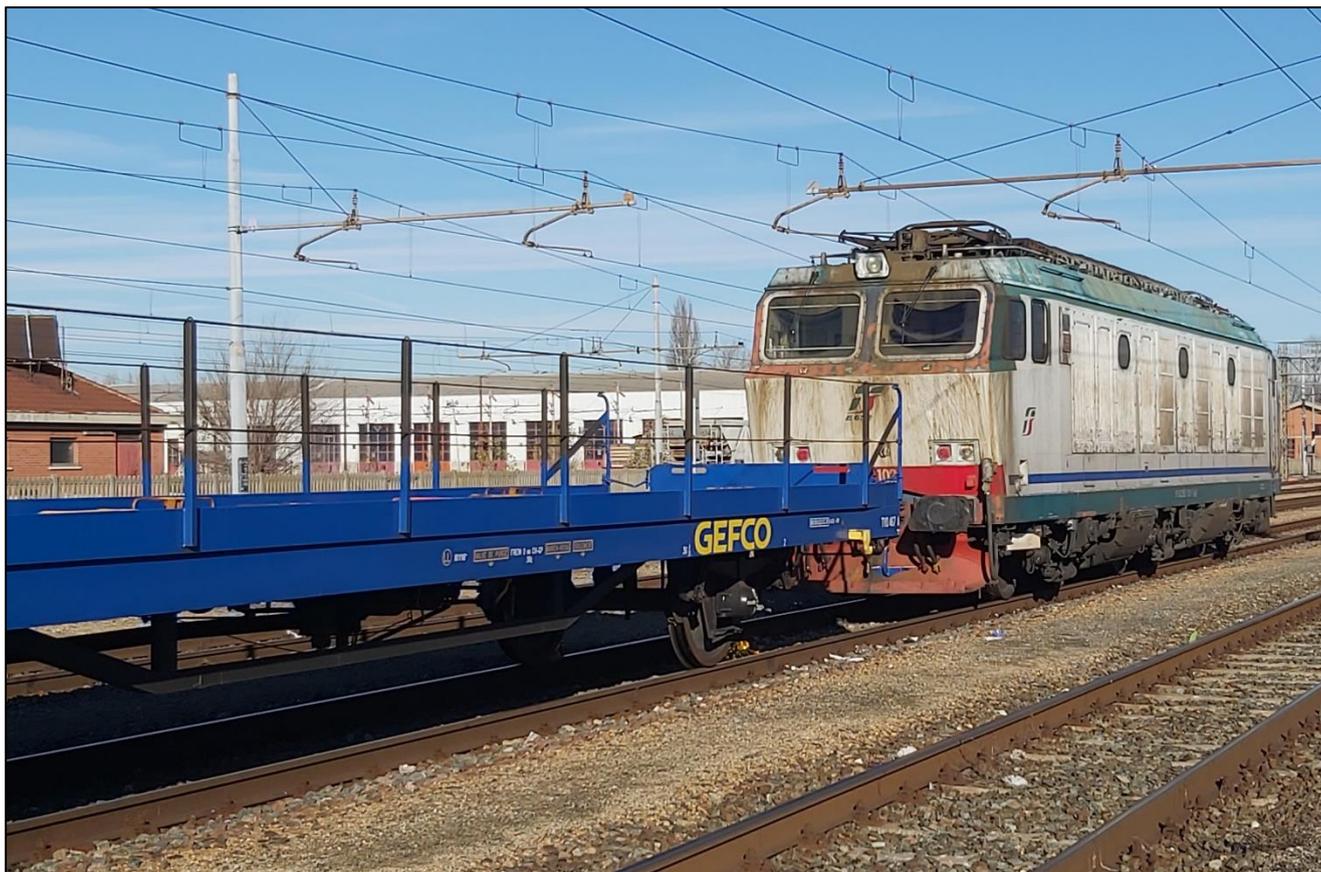
Di seguito si riporta un'immagine rappresentativa dello scenario dell'evento (*Figura 1*) con la posizione del convoglio subito dopo l'incidente.

Figura 1 – Posizione statica della locomotiva e del carro merci coinvolti nell'incidente (fonte: DiGiFeMa)

L'Agente di Condotta deceduto (AdC\_B) è rimasto imprigionato tra i respingenti della locomotiva E652-102 e quelli del primo carro (NEV 23874354128.2) in composizione al convoglio.

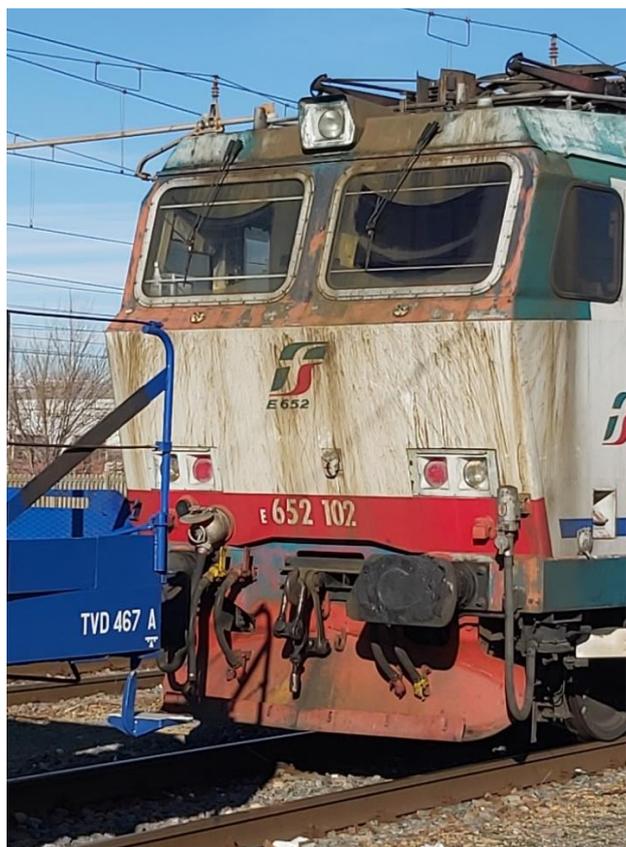
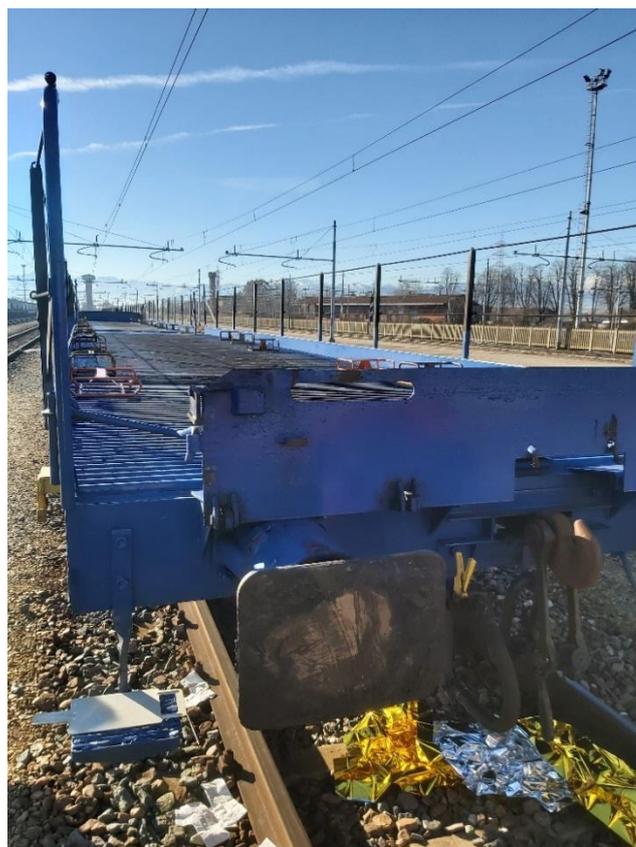
In data 20/12/2021, un componente della Commissione d'indagine incaricata si è recato sul posto, insieme al dirigente della Divisione 2 (investigazioni ferroviarie) della DiGIFeMa, per effettuare un primo sopralluogo, nel corso del quale è stato possibile visionare, grazie alla scorta garantita dal personale di RFI e di MIR, il tratto di infrastruttura interessato dall'evento e, solo dall'esterno, il materiale rotabile coinvolto (*Figure 5 e 6*) in quanto posto sotto sequestro da parte dell'Autorità Giudiziaria.

*Figure 5 e 6 – sopralluogo del 20/12/2021 sul sito dell'incidente: veicoli coinvolti (fonte DiGIFeMa)*

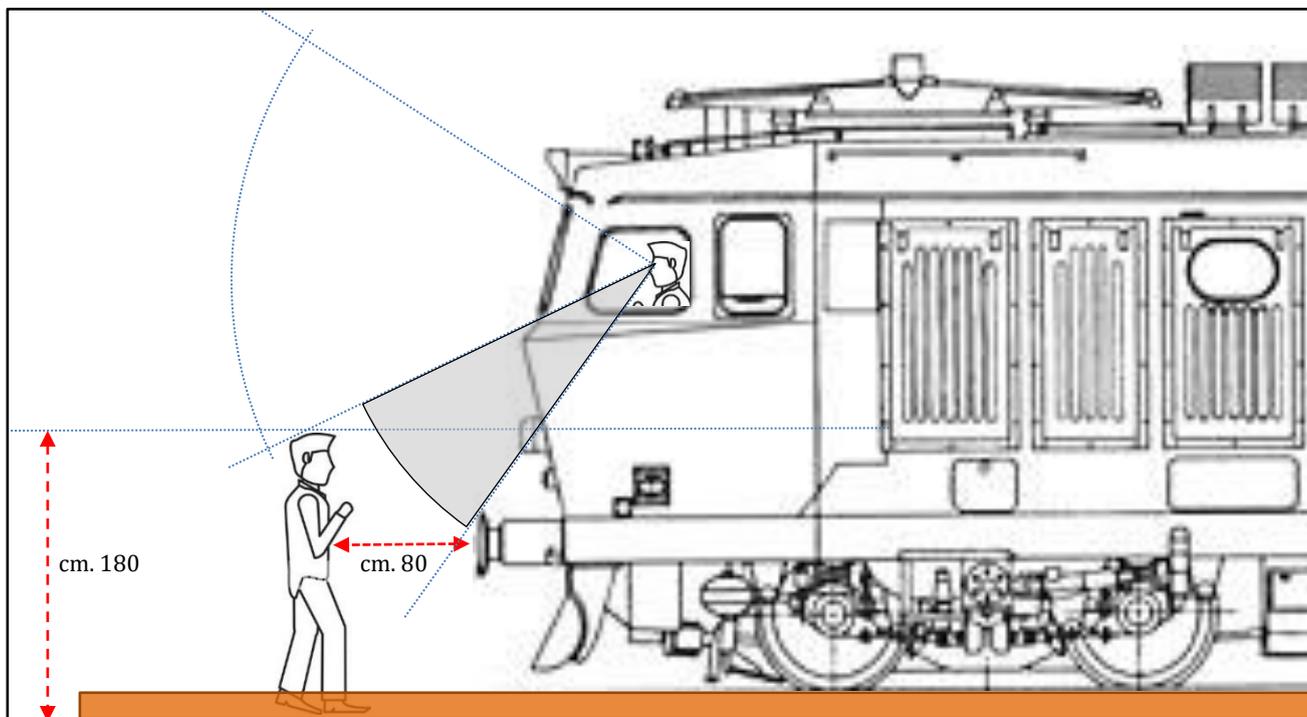
Durante la visita del 20 dicembre è stato possibile salire su una locomotiva E652, dello stesso tipo di quella coinvolta nell'incidente, per verificare la visibilità della linea dalla cabina di guida. In particolare, è stato possibile constatare che il tratto di linea immediatamente a ridosso della locomotiva, non è visibile dal posto di guida dell'AdC, a causa della configurazione geometrica della stessa; più precisamente posizionandosi l'uno in linea, l'altro seduto ai comandi, due individui di statura media

(nello specifico alti circa 1,80 m), non si vedono reciprocamente se non a distanza superiore a circa 80 cm dai respingenti della locomotiva. Risulta dunque un “punto cieco” (o “zona d’ombra”) di quasi un metro, all’interno della quale l’AdC non ha visibilità di ciò che si trova di fronte a lui, che si tratti di ostacolo o persona fisica (Figura 7).

Figura 7 – Rappresentazione schematica, cono visivo e “punto cieco” dell’AdC (elaborazione DiGIFeMa)
