Ministero delle infrastrutture e dei trasporti

RELAZIONE D'INDAGINE

**COLLISIONE CONTRO MASSO SULLA SEDE FERROVIARIA
E SUCCESSIVO DERAGLIAMENTO DEL TRENO N. 1917 DI TRENORD
PRESSO CEDEGOLO, LINEA BRESCIA-ISEO-EDOLO
IN DATA 1° DICEMBRE 2021
(IDENTIFICATIVO ERAIL: IT-10168)**

23 novembre 2022

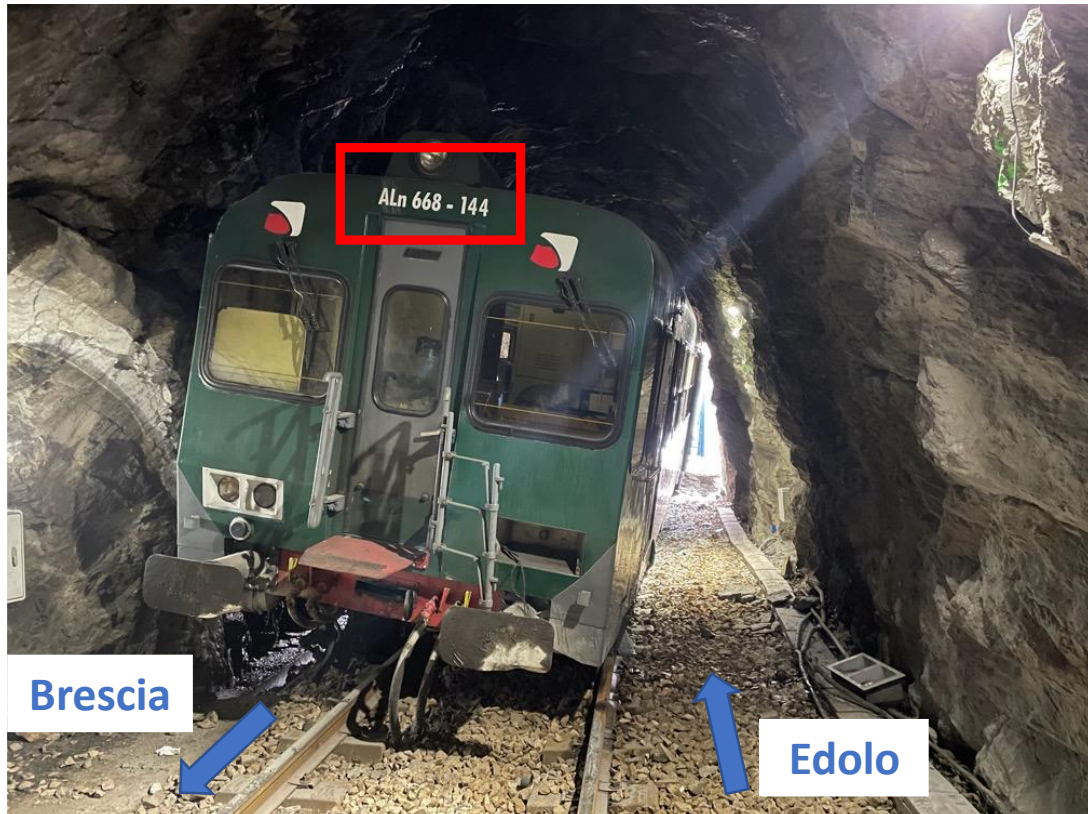
In Figura 2 e Figura 3 si riporta la prima vettura del treno, ALn 668 -144, coinvolta nell'evento. Le due immagini sono state scattate dalla Commissione d'indagine durante il sopralluogo effettuato in data 10/12/2021.

Figura 2 – Prima vettura del treno in direzione Brescia; fronte dell'Automotrice ALn 668 -144 dopo lo scavalco del masso e lo svio. (fonte: Commissione d'indagine - sopralluogo del 10/12/2021).

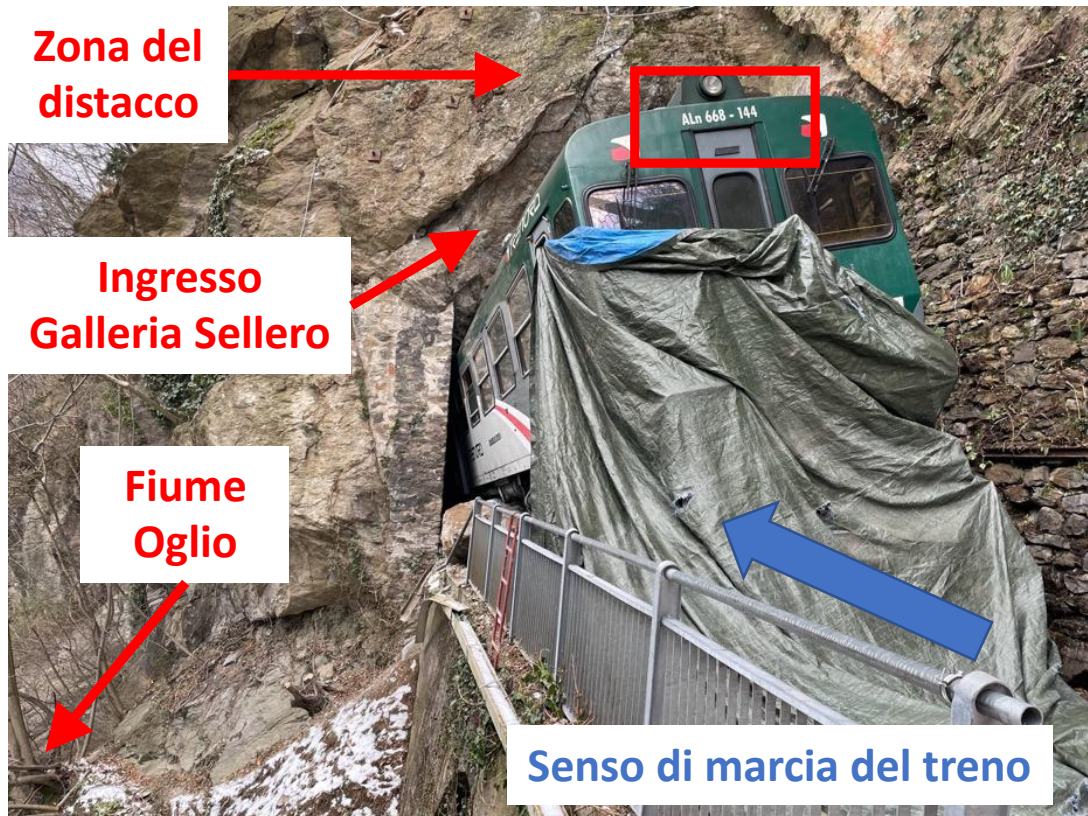
Figura 3 – Prima vettura del treno; retro dell'Automotrice ALn 668 -144 dopo lo scavalco del masso e lo svio. In basso a sinistra corre il fiume Oglio mentre si osserva nella parte alta dell'ingresso galleria la zona del distacco del masso (fonte: Commissione d'indagine - sopralluogo del 10/12/2021).

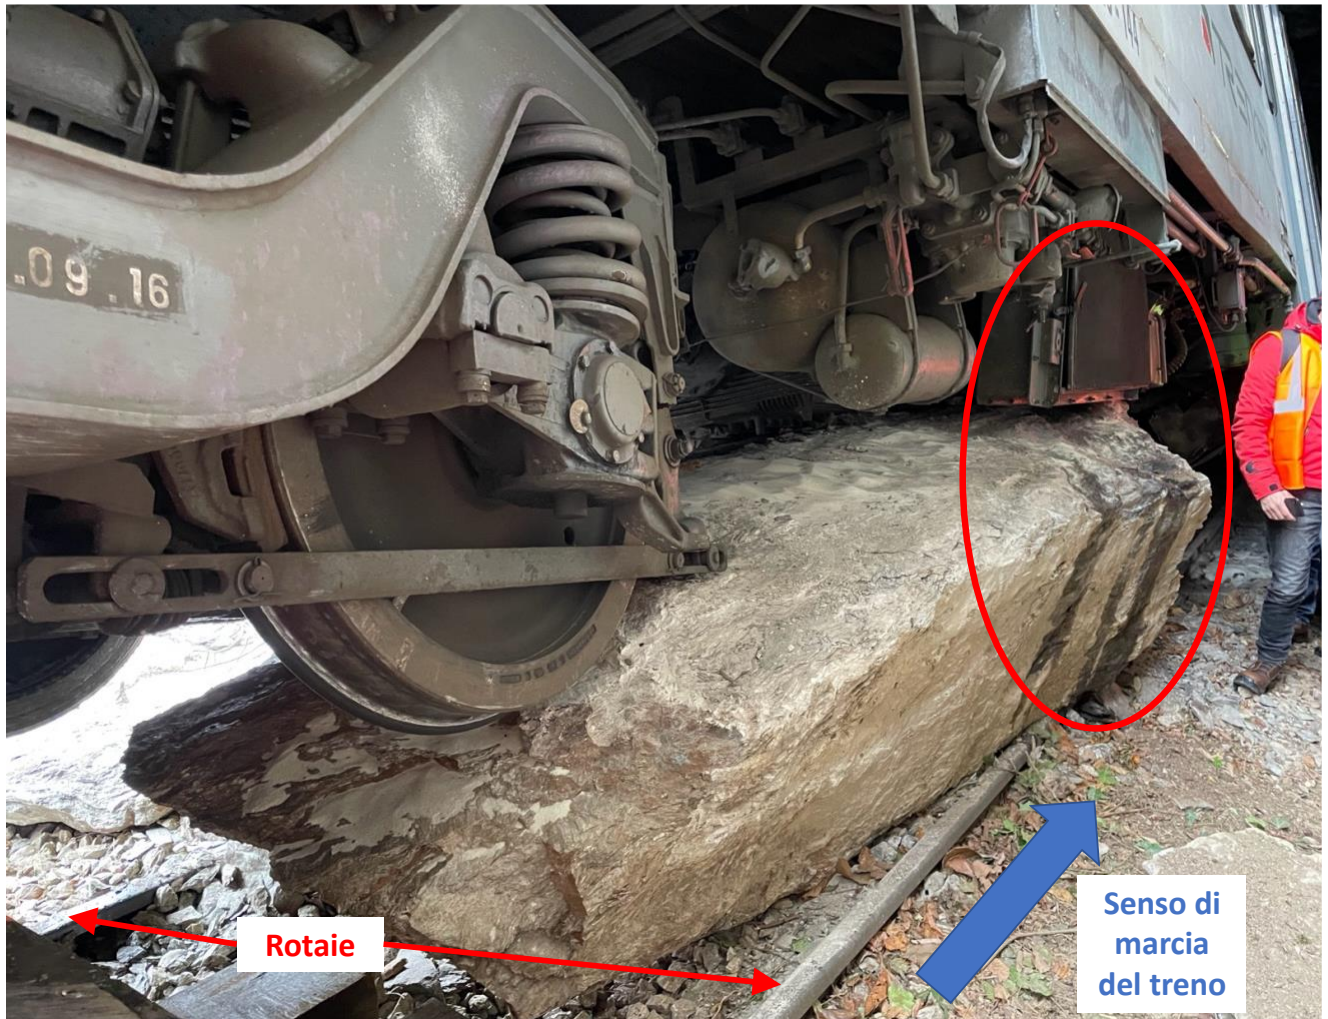
In Figura 4 si osserva il carrello della prima vettura del treno, ALn 668 -144, coinvolta nell'evento. In particolare, si evince l'impatto della vettura contro il masso e il rilascio di liquidi dal motore.

Figura 4 – Carrello posteriore dell'Automotrice ALn 668 -144 e rilascio di liquidi dal motore (fonte: Commissione d'indagine - sopralluogo del 10/12/2021).

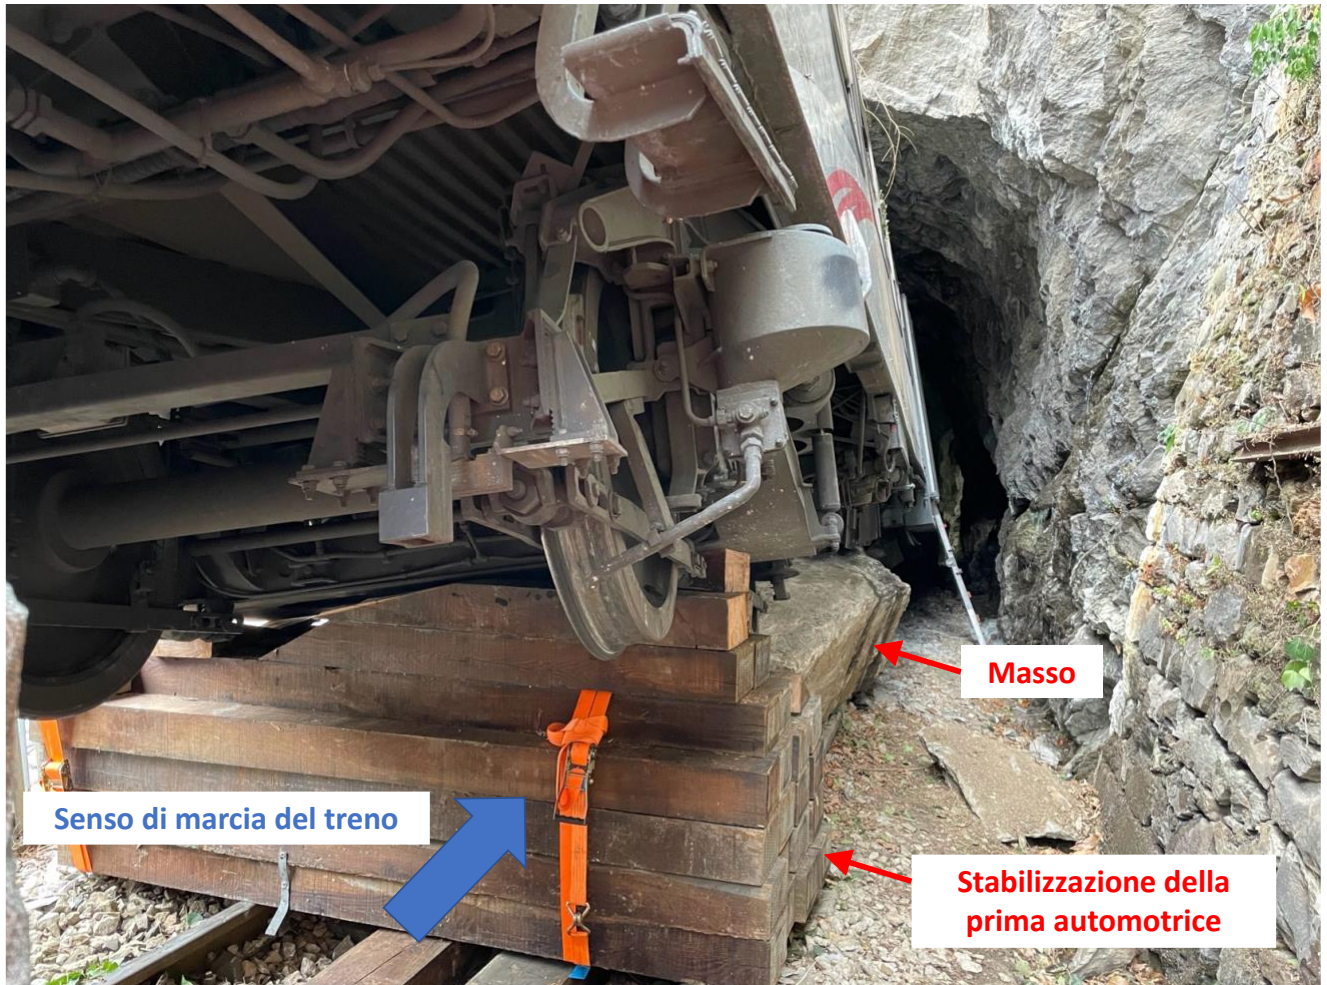
La Figura 5 illustra il carrello posteriore dell'Automotrice ALn 668 -144. È possibile osservare le attività di messa in sicurezza del veicolo che hanno previsto anche la stabilizzazione del carrello mediante idoneo materiale posizionato sull'armamento.

Figura 5 – Carrello posteriore dell’Automotrice ALn 668 -144. Le attività di messa in sicurezza hanno previsto anche la stabilizzazione del carrello mediante idoneo materiale posizionato sull’armamento (fonte: Commissione d’indagine - sopralluogo del 10/12/2021).

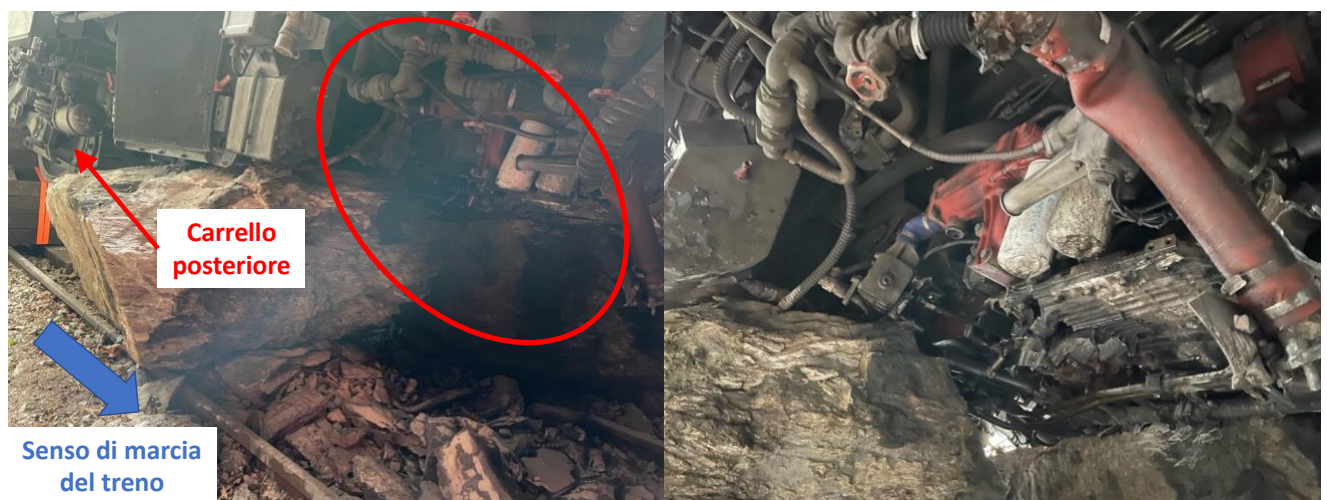
In Figura 6 si osserva l'impatto contro il masso dell'apparato motore della prima vettura.

Figura 6 – Impatto del motore e delle componenti meccaniche dell’Automotrice ALn 668 -144 contro il masso. A destra un ingrandimento della zona cerchiata in rosso (fonte: Commissione d’indagine - sopralluogo del 10/12/2021).

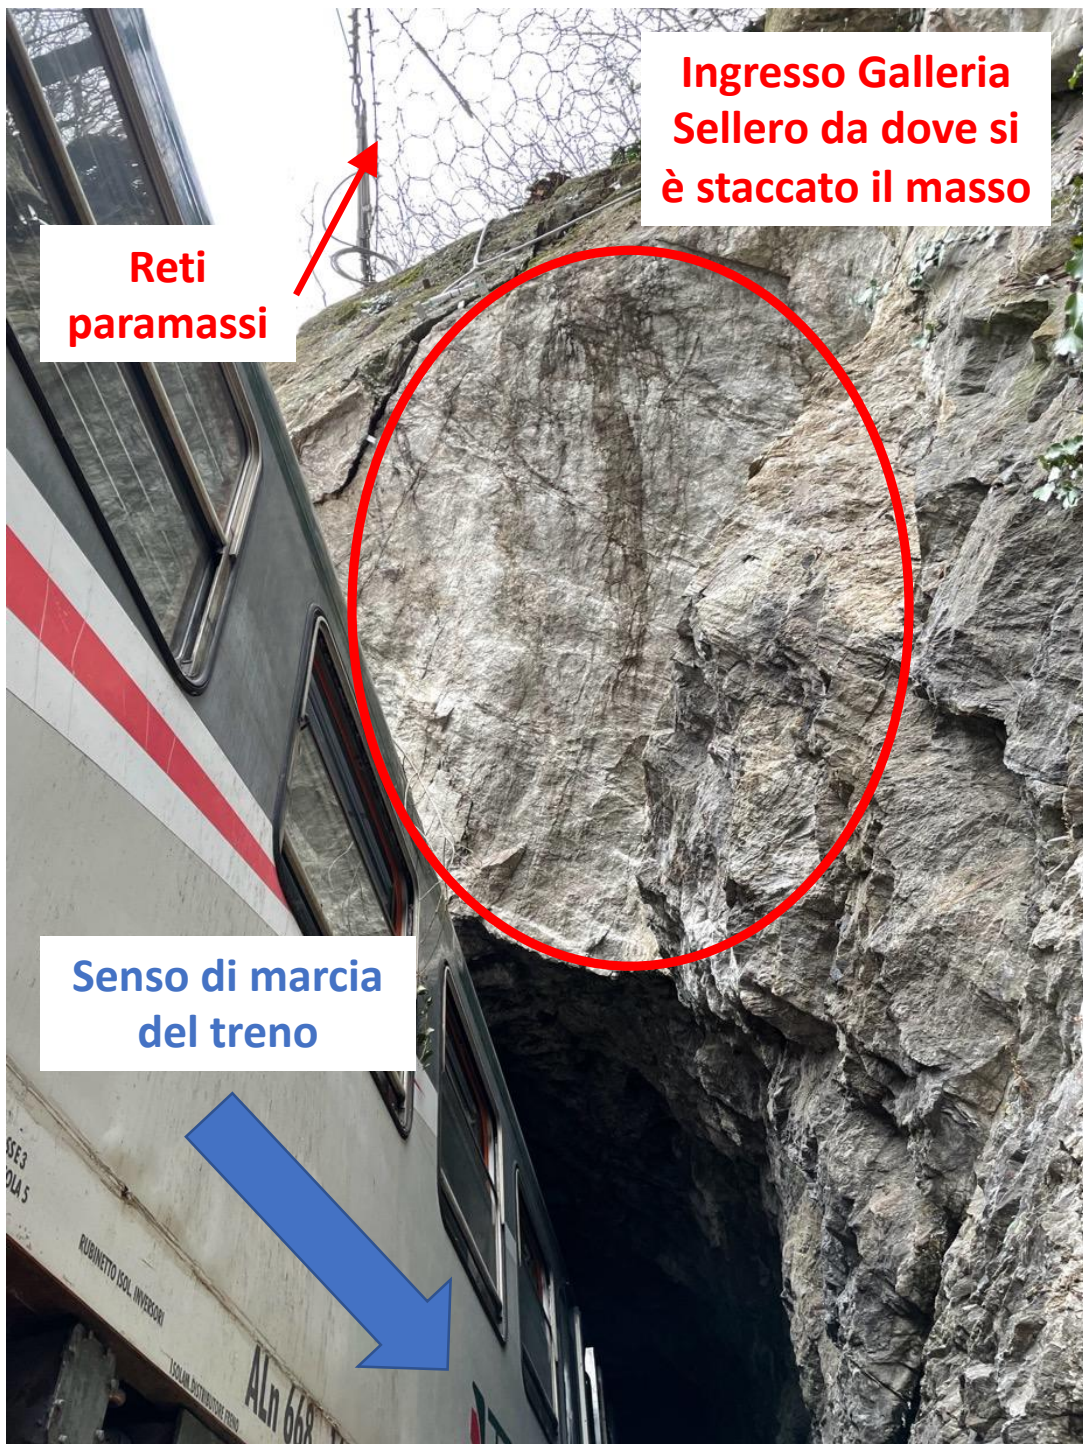
In Figura 7 si osserva l’impatto dell’Automotrice ALn 668 -144, prima vettura del treno coinvolta nell’evento contro l’ingresso della galleria a seguito del sopralzo e dello svio. La zona di distacco del masso (cerchio rosso) è compresa tra la volta e la rete paramassi.

Figura 7 – Impatto dell’Automotrice ALn 668 -144 contro l’ingresso della galleria a seguito del sopralzo e dello svio. Si osserva la presenza di reti paramassi immediatamente sopra la zona del distacco del masso (fonte: Commissione d’indagine - sopralluogo del 10/12/2021).

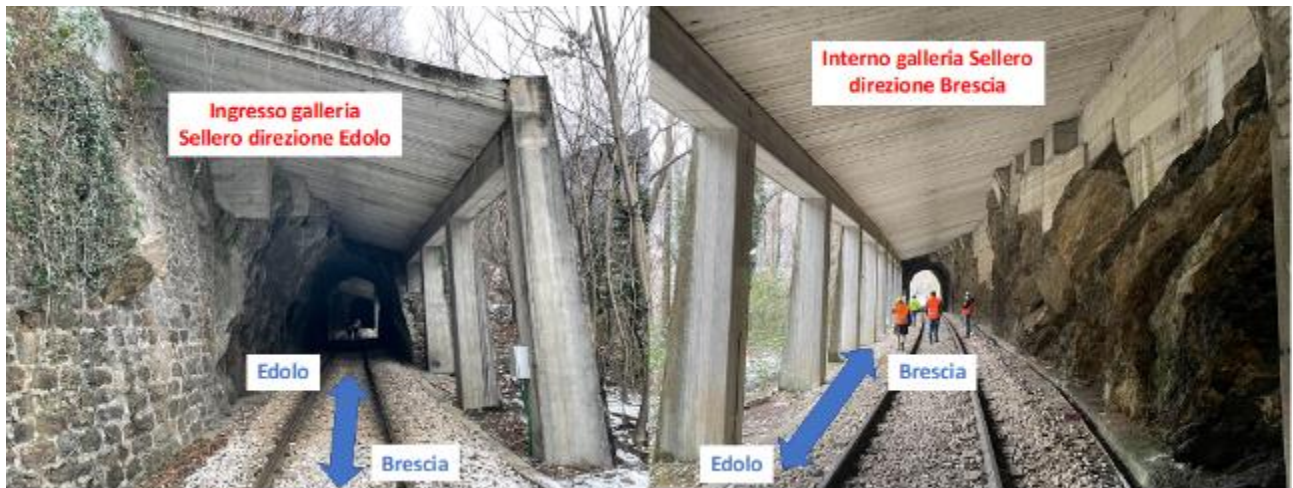
La Figura 8 illustra l’ingresso della galleria Sellero lato Brescia; il primo tratto di galleria in direzione Edolo è caratterizzato dalla presenza di una galleria paramassi.

Figura 8 – Ingresso e interno della galleria Sello interessata dall’evento. L’ingresso lato Brescia in direzione Edolo è caratterizzato dalla presenza di una galleria paramassi (fonte: Commissione d’indagine - sopralluogo del 10/12/2021).

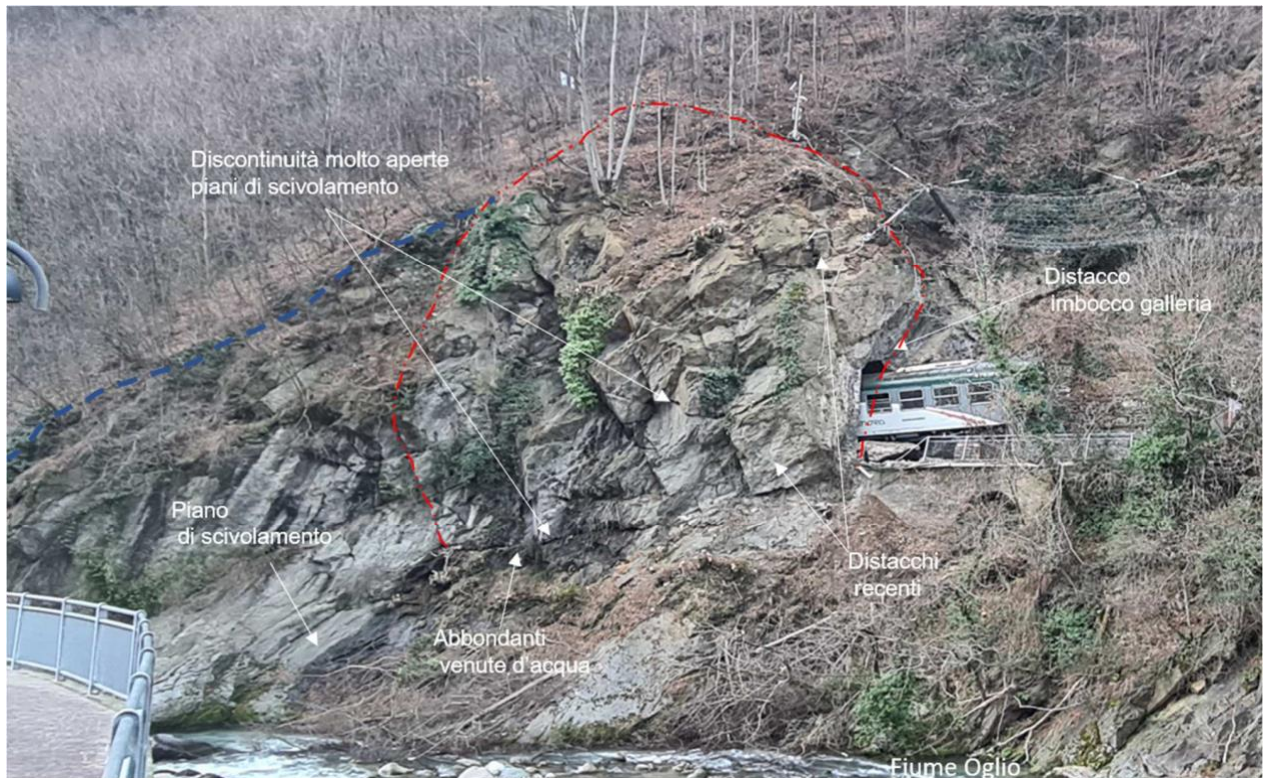
Il documento "Nota tecnica della potenziale instabilità del versante in sponda destra del 31/01/2022" predisposto dai geologi incaricati, riporta che la roccia risulta fessurata e fratturata sia in prossimità dell'ingresso della galleria lato Edolo sia nel versante tra il fiume Oglio e la galleria stessa. Inoltre, la morfologia del versante è caratterizzata dalla azione del fiume Oglio che ha eroso il piede del versante determinando un quadro fessurativo complesso che interessa la galleria, l'imbocco in direzione nord e buona parte del versante stesso.

Figura 10 - Panoramica dell'area instabile segnata in tratto rosso, in tratto blu la nicchia di distacco antica segno della passata azione erosiva del fiume Oglio; (Fonte: NOTA TECNICA RELATIVA ALLA POTENZIALE INSTABILITA' DEL VERSANTE IN SPONDA DESTRA OROGRAFICA AL FIUME OGLIO IN COMUNE DI SELLERO (BS) IN CORRISPONDENZA DEL TRATTO DI GALLERIA NATURALE SELLERO 4-5 ED IL SUO IMBOCCO NORD – 31-01-2022).

Sempre considerando la Nota tecnica di cui sopra, le instabilità individuate sono di due tipi:

- instabilità di singoli blocchi o cunei rocciosi, isolati dall'intersezione dei piani di discontinuità e frattura. Sono situazioni presenti nell'imbocco Nord e nel tratto di galleria naturale, prevalentemente nei primi 20m di sviluppo della galleria stessa. L'evento del crollo del 1/12/2021 e i distacchi lungo il versante identificati nel corso del rilievo geostrutturale effettuato dopo l'evento, appartengono a collassi gravitativi favoriti dalla repentina variazione della temperatura e dal naturale processo di degrado dell'ammasso roccioso e non sono prevedibili. I volumi sono compresi tra pochi decimetri cubi a 3-4 mc.

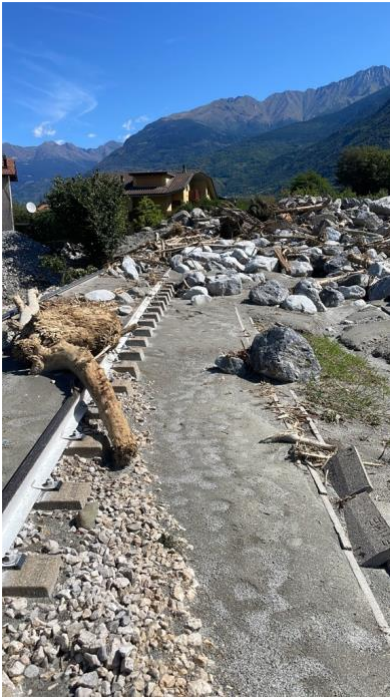
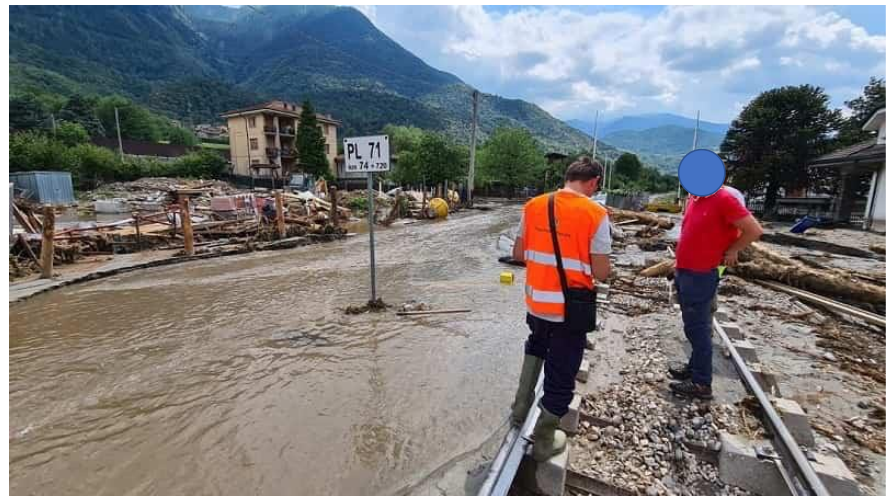
L'esondazione ha causato rilevanti danni al territorio e anche all'infrastruttura ferroviaria tra le stazioni di Breno e Capo di Ponte, lungo la linea Brescia - Iseo - Edolo gestita da FERROVIENORD come si evince in Figura 11. Il servizio ferroviario è ad oggi interrotto tra le stazioni di Edolo e Breno; in questo tratto TRENORD ha istituito un servizio di autobus sostitutivi. Verso sud, tra Breno e Iseo/Brescia la circolazione dei treni è regolare. Inoltre, visti i lunghi tempi stimati per il ripristino della linea, i due treni che erano rimasti nella tratta interrotta (tra Edolo e Breno) sono stati caricati su idonei pianali stradali e trasportati via strada al deposito di Iseo per poi tornare in servizio sulla tratta in esercizio (Breno e Iseo/Brescia).

Figura 11 – Danni all'infrastruttura ferroviaria causati dall'alluvione (fonte: <https://www.gazzettadellevalli.it/valle-camonica/edolo/alluvione-a-niardo-e-braone-800-mila-euro-dalla-regione-383190/> e TRENORD).

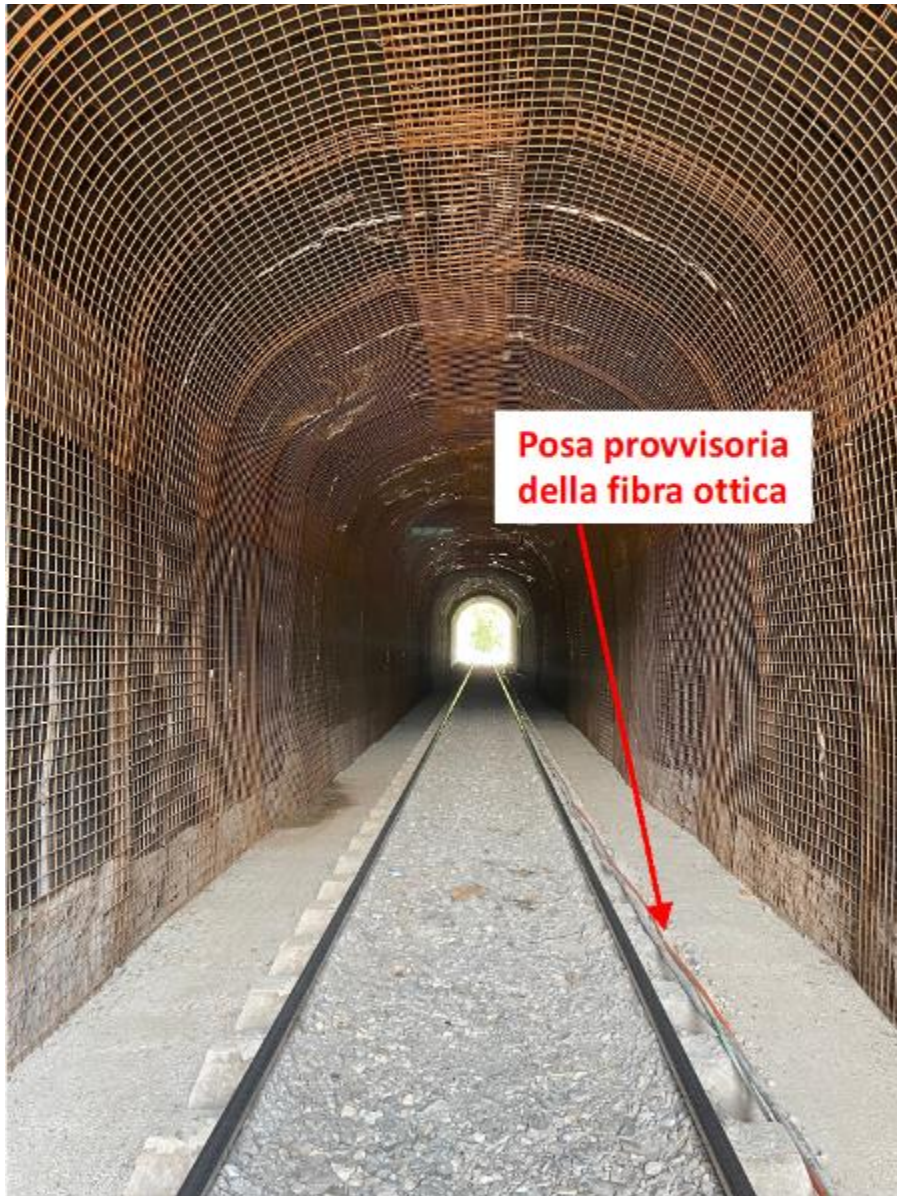
Figura 12 – Posa provvisoria del sistema di monitoraggio in fibra ottica all'interno della galleria (fonte: Commissione d'indagine - sopralluogo del 01/06/2022).

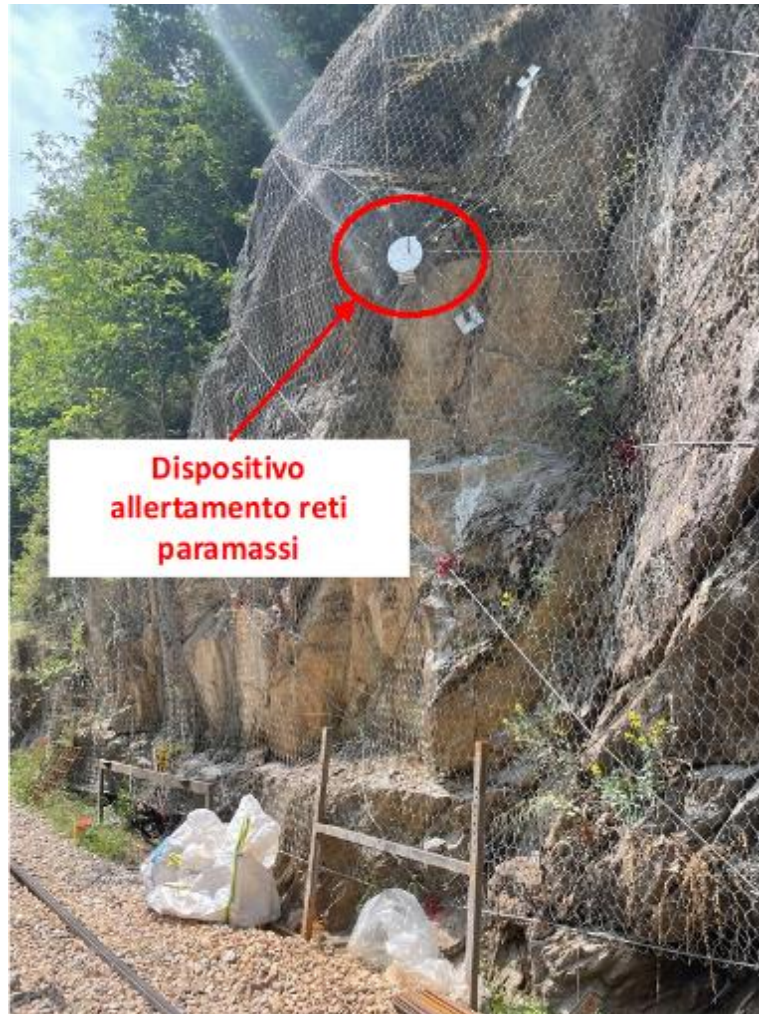
Il dispositivo di allertamento delle reti paramassi è implementato per ogni singolo modulo di barriera e consente di inviare un avviso quando viene rilevato un evento trasmettendo i dati via radio direttamente a FERROVIENORD. In pratica il sistema prevede l'utilizzo di fili di acciaio che vengono fissati solidalmente alla rete in diverse posizioni in funzione dell'installazione, come si evince in Figura 13 e Figura 14. In caso di caduta di materiale lapideo, il dispositivo si attiva in quanto la tensione di uno o più fili genera l'allarme. Ciascun filo può tendersi fino ad un determinato carico per rompersi in caso di superamento. Il sistema di gestione è in grado in poco tempo di identificare quale sensore è coinvolto nell'evento, codificando e inviando il messaggio via radio.

Figura 13 – Localizzazione del dispositivo di allertamento reti paramassi sul versante (fonte: Commissione d'indagine - sopralluogo del 01/06/2022).

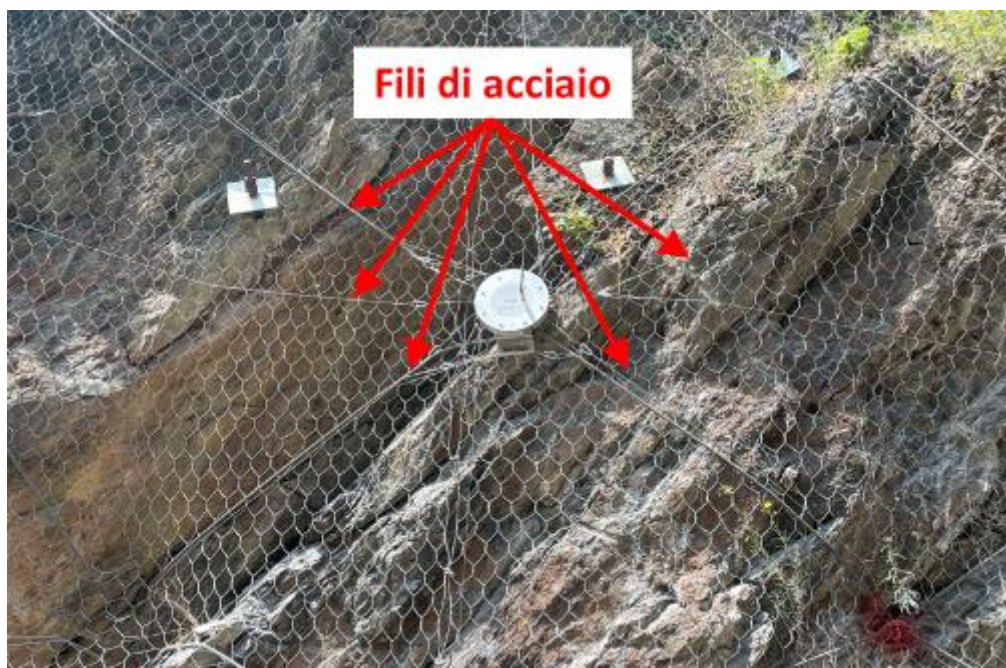
Figura 14 – Dettaglio del dispositivo di allertamento reti paramassi e dei fili di acciaio che rilevano la tensione della rete (fonte: Commissione d'indagine - sopralluogo del 01/06/2022).

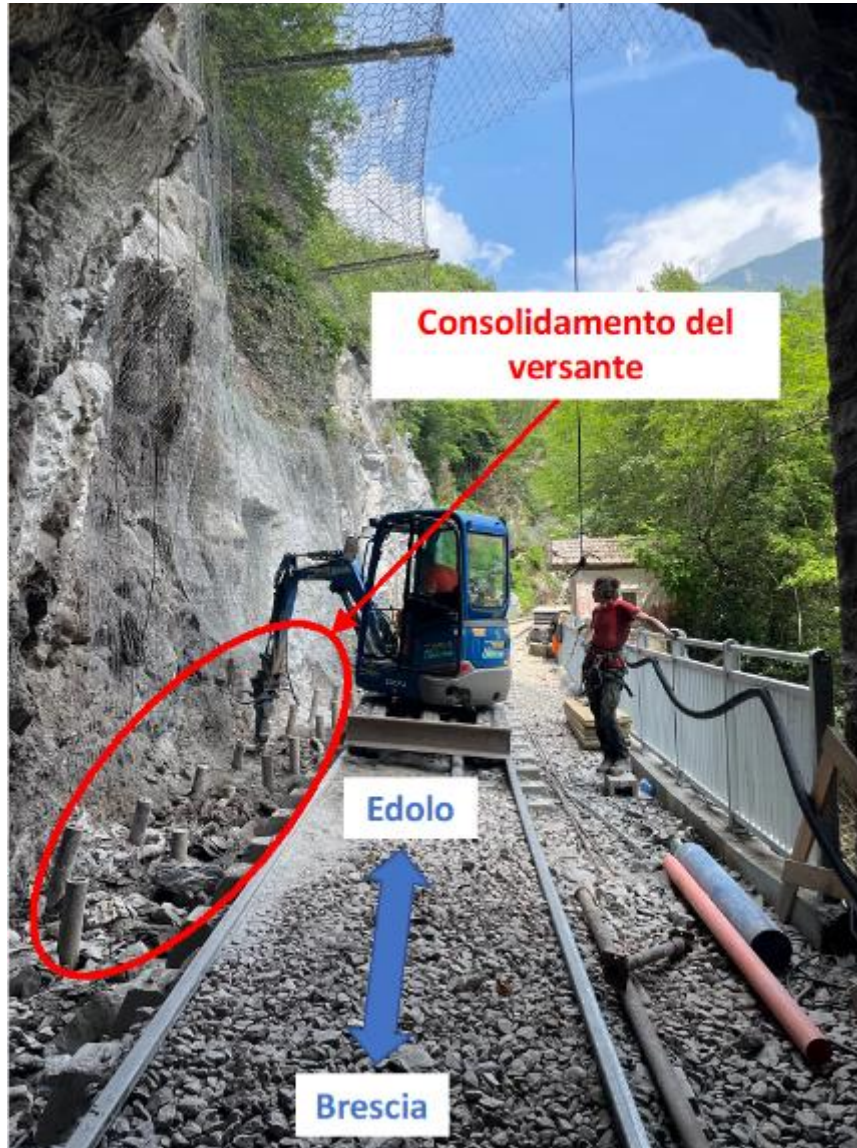
Per quanto riguarda la realizzazione di una galleria paramassi all'ingresso lato Edolo in linea con quanto già realizzato all'ingresso lato Brescia, si osserva che durante il sopralluogo del 1/06/2022 è stato possibile visionare le attività relative al consolidamento del versante come illustrato in Figura 15.

Figura 15 – Attività di consolidamento del versante per la realizzazione della galleria paramassi (fonte: Commissione d'indagine - sopralluogo del 01/06/2022).

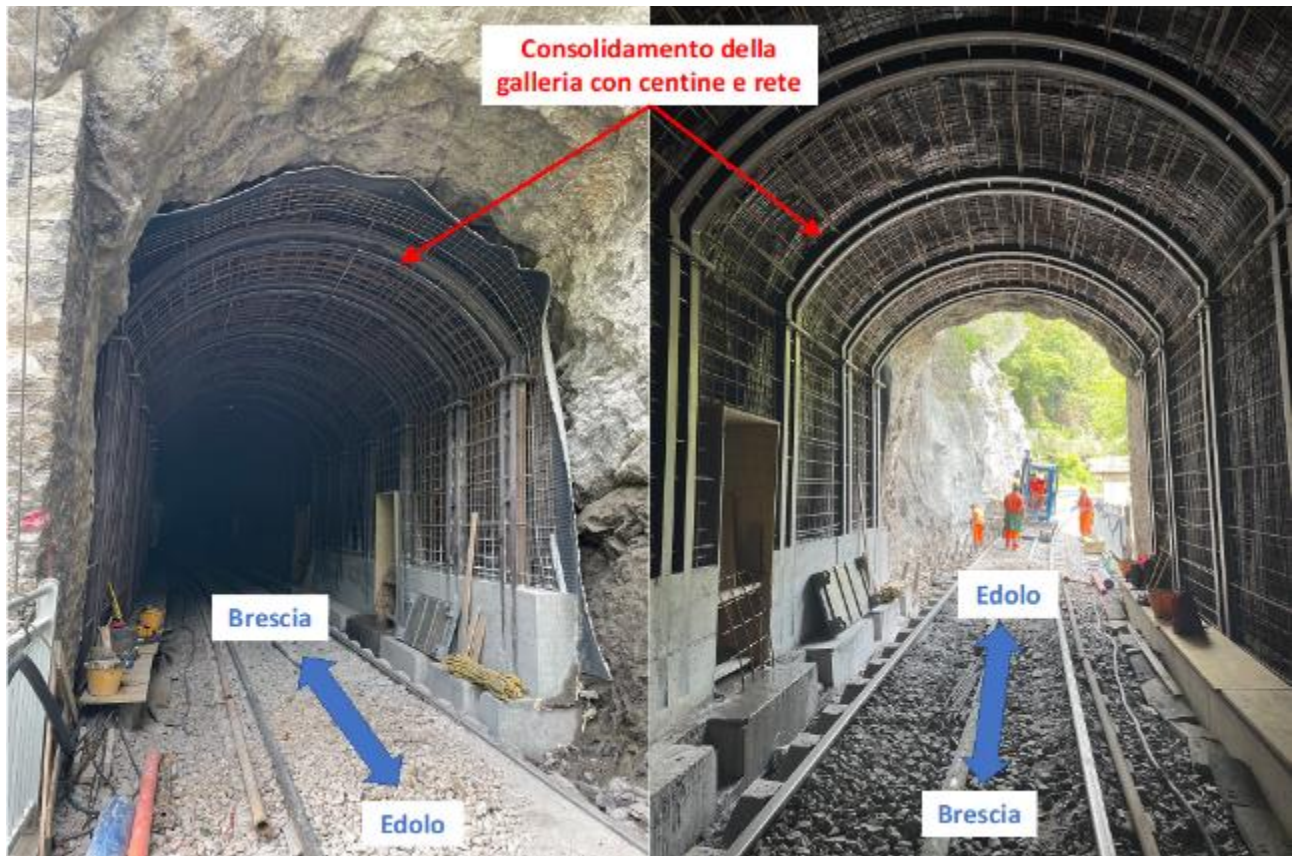
Inoltre, è stato possibile visionare le attività di consolidamento in corso della galleria mediante l'utilizzo di centine e rete installate a seguito della fresatura della superficie come riportato in Figura 16.

Figura 16 – Attività di consolidamento della galleria con centine e rete (fonte: Commissione d'indagine - sopralluogo del 01/06/2022).
