## **INTERIM REPORT**

**DECESSO MARITTIMO DURANTE LE OPERAZIONI DI DISORMEGGIO  
A BORDO DELLA M/N “MELIGUNIS M” PRESSO IL PORTO DI LIVORNO,  
IN DATA 07/09/2021  
IDENTIFICATIVO EMCIP: 2021/006421  
(IMO 9451214)**

06 Settembre 2022

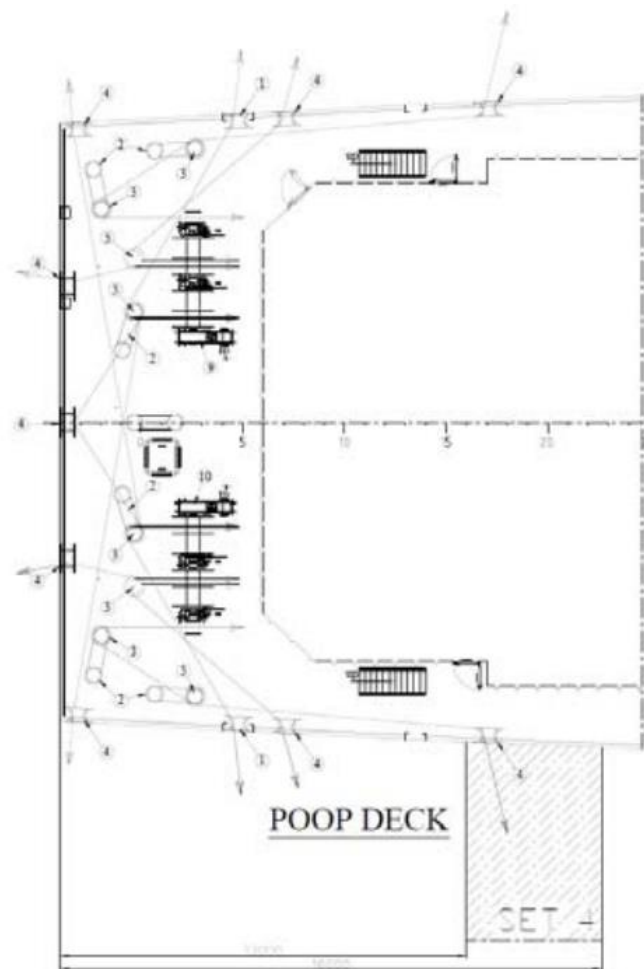
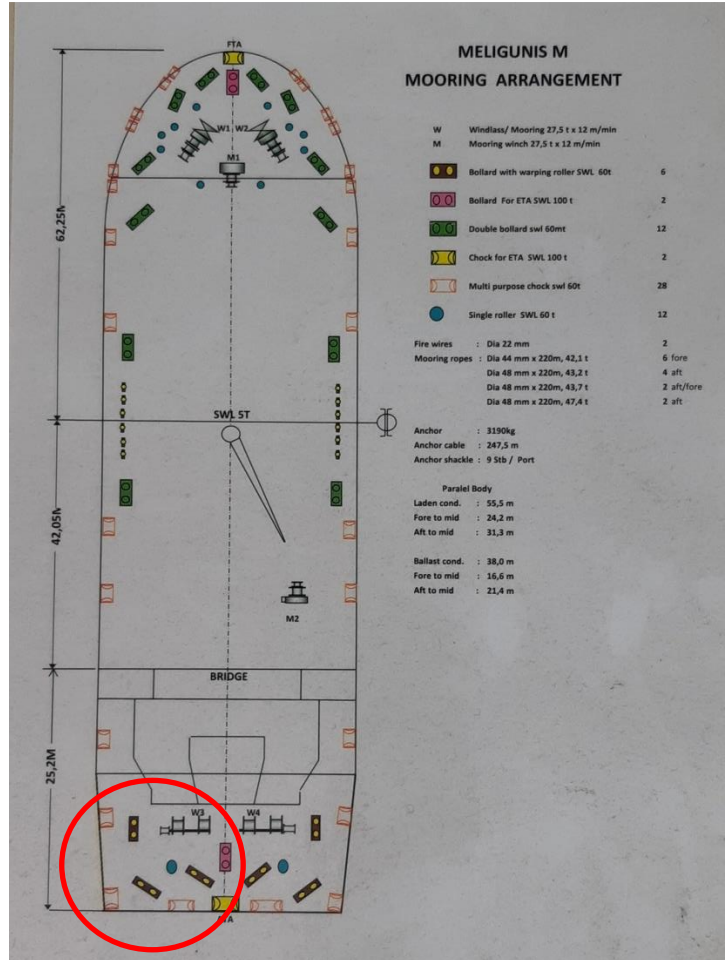
Fig. n. 1 – Zona ormeggio poppa (*Estratto dal Piano di sicurezza dell'ambiente di lavoro*)

Alle ore 12.00 circa del 7 settembre 2021, presso l'accosto 11 della Darsena Petroli del Porto di Livorno, durante le operazioni di disormeggio della M/n “MELIGUNIS M” si verificava la rottura di due cavi c.d. "spring di poppa", che colpivano un marittimo di nazionalità filippina, impegnato nelle operazioni presso il posto di manovra di poppa. A seguito dell'incidente il suddetto marittimo è deceduto.

Area dove è avvenuto l'incidente

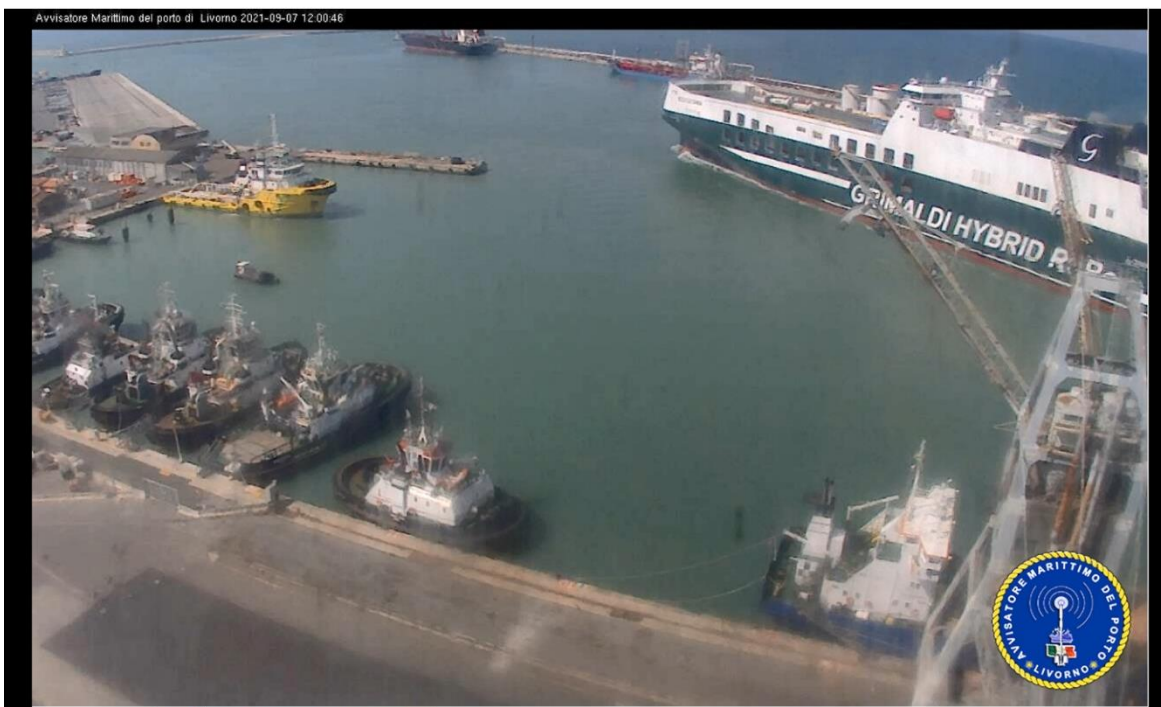
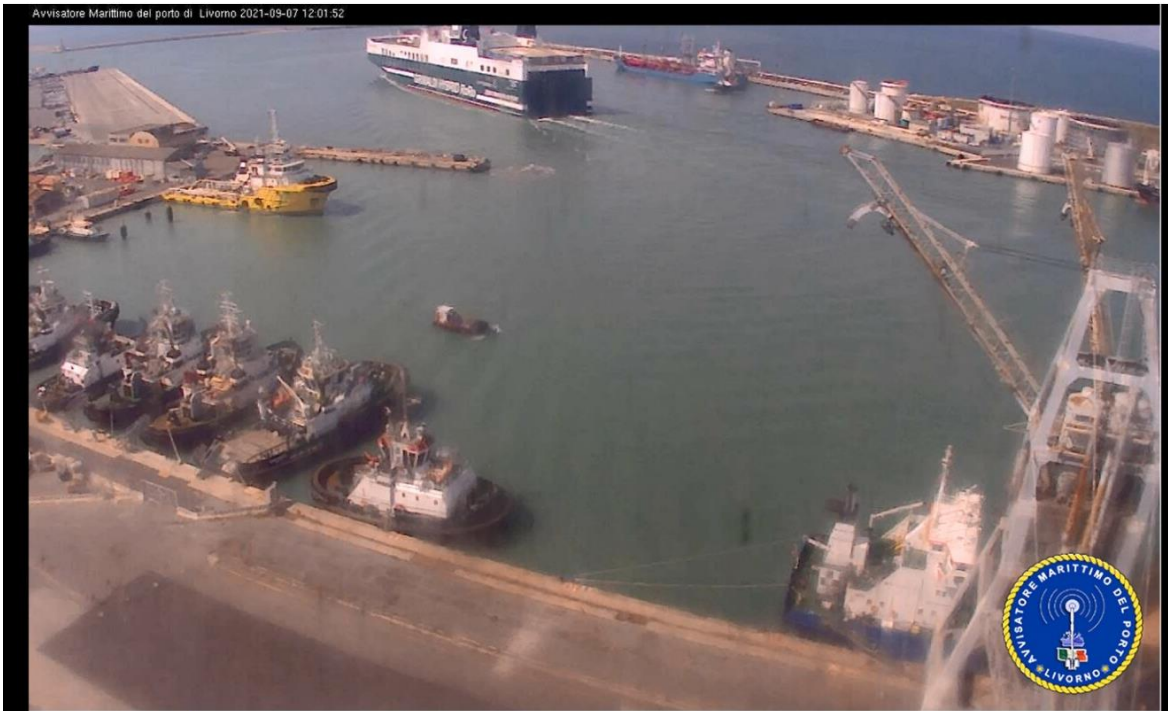
Foto n.1 – Estratto tracciati video (fonte Capitaneria di Porto Livorno)

Dalle registrazioni video è possibile evidenziare al passaggio del cargo Grimaldi movimenti delle navi ancorate, verosimilmente causati dal moto ondoso causato dal passaggio del traghetto stesso. Movimenti che avvalorano le affermazioni dell’armatore della Società Augusta Due srl, secondo il quale l’incidente sarebbe stato causato proprio dal passaggio veloce del traghetto Grimaldi.

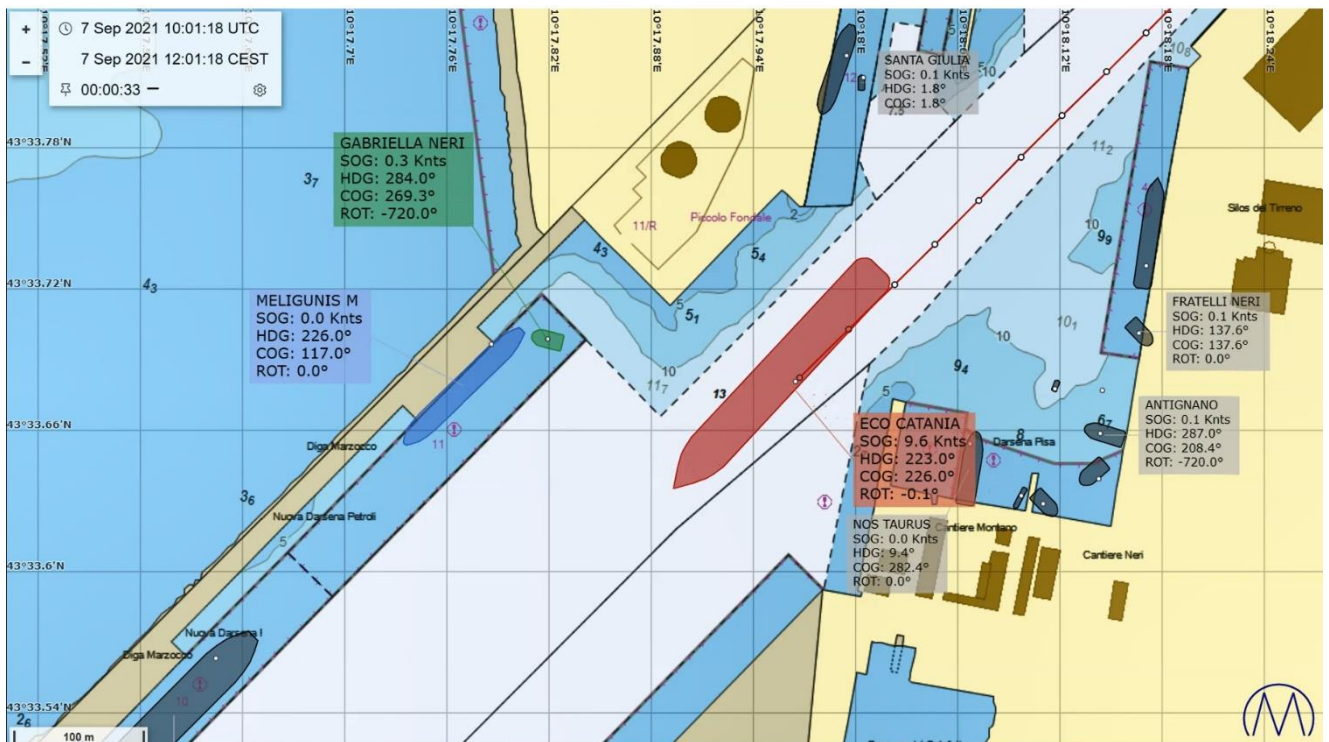
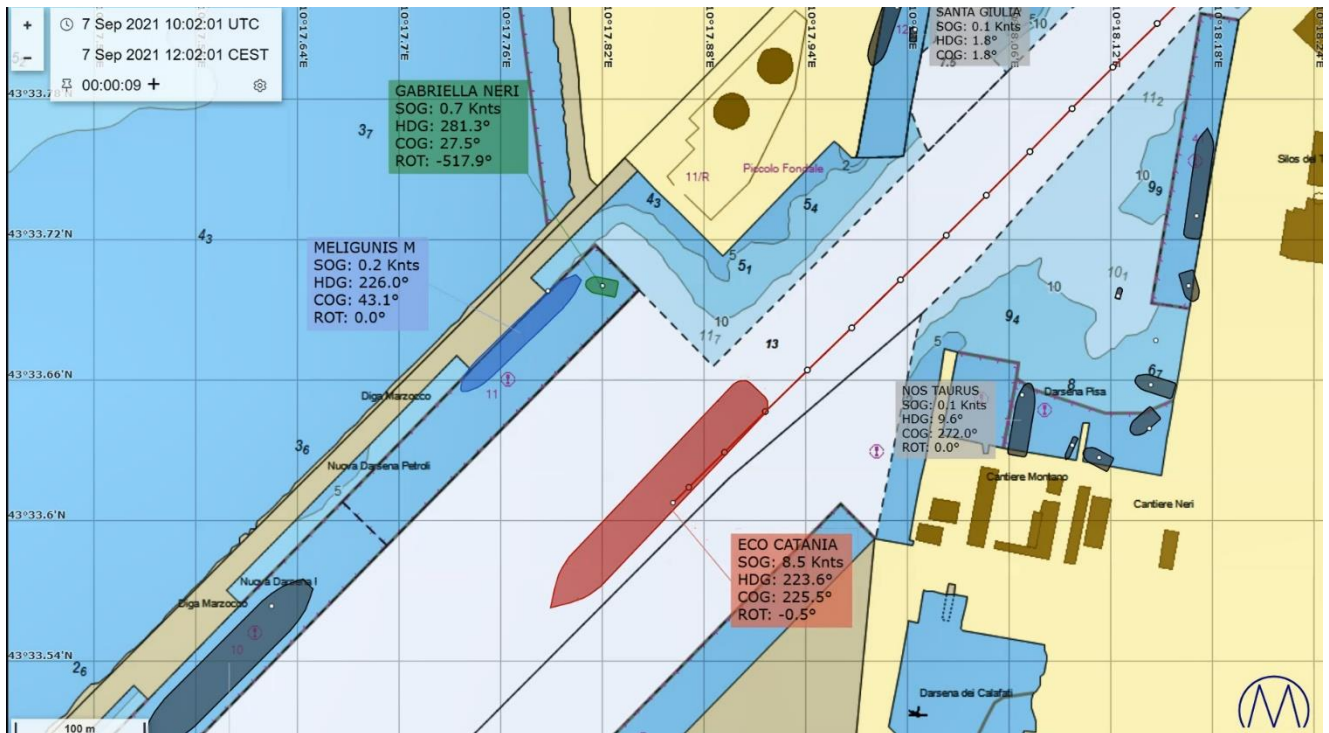
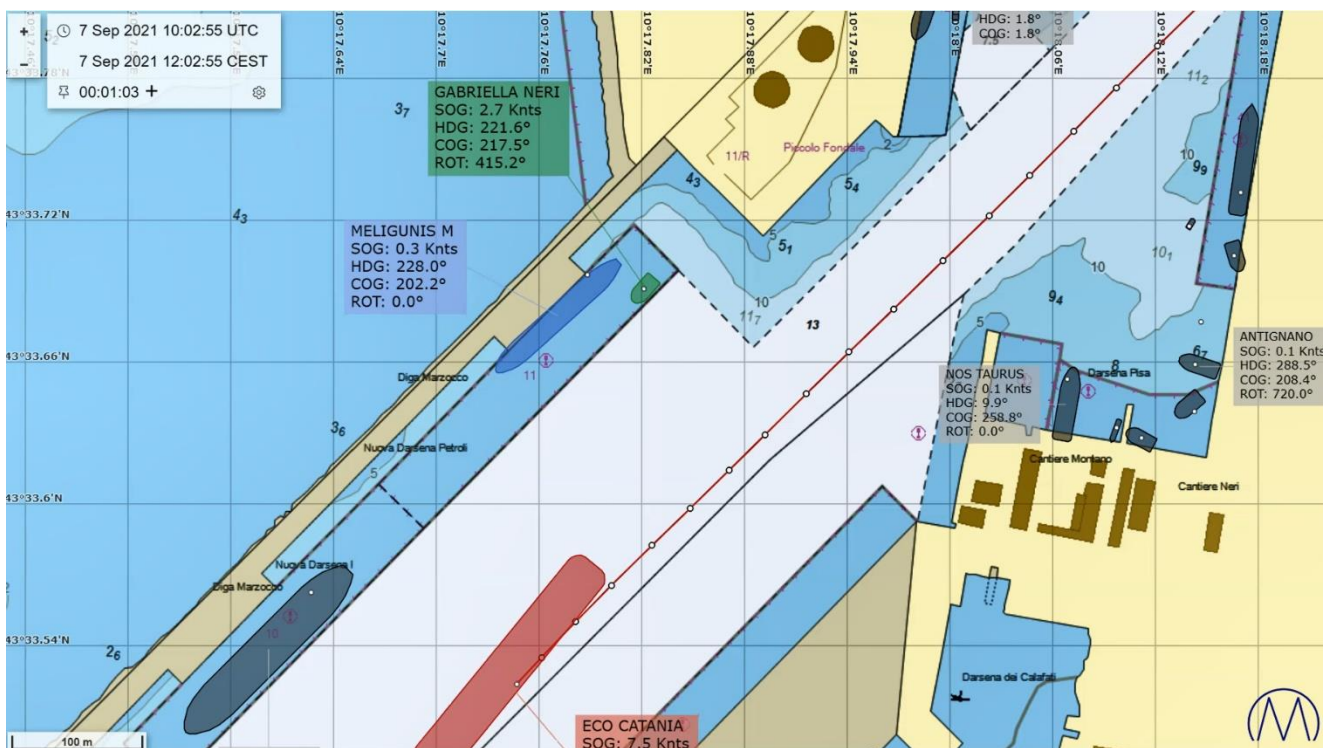
Fig. 4 – Rappresentazione grafica delle posizioni di M/n “MELIGUNIS M”, RO-RO CARGO “ECO CATANIA”, “GABRIELLA NERI” (fonte Capitaneria di Porto Livorno)

Le operazioni di disormeggio avvenivano con l’ausilio del rimorchiatore Gabriella Neri. In concomitanza con lo svolgimento di tali operazioni, intorno alle ore 12:01:40 avveniva il passaggio di una nave RO-RO Cargo Grimaldi in uscita dalla Darsena Petroli. La nave RO-RO Cargo procedeva ad una velocità di circa 9.0 Kts, così come riportato nella Fig. 4.

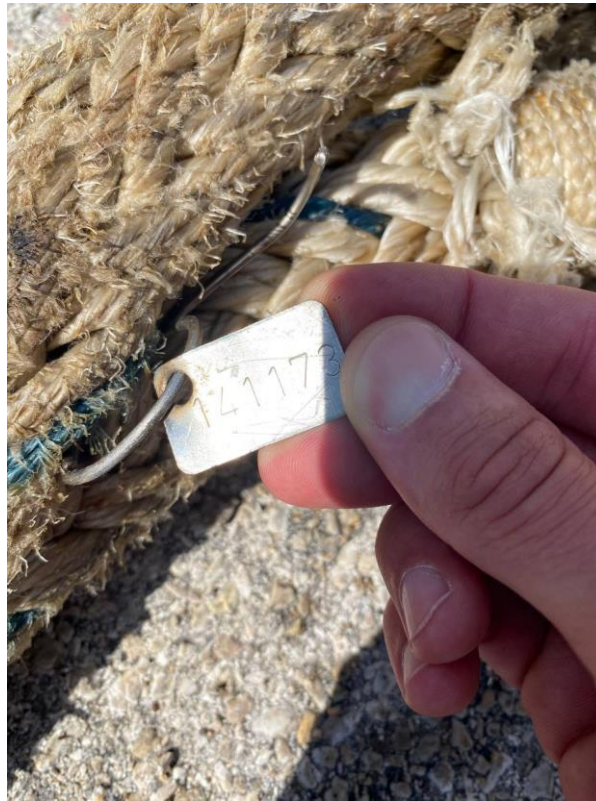
Foto n. 2 – Cavo rotto (fonte Capitaneria di Porto Livorno)

Dall'analisi della certificazione ottenuta relativamente ai cavi interessati dall'evento, indicati nella tabella come progressivi 9 e 10, certificato n. 141173, si può rilevare come la data di messa in servizio sia il giorno 09.03.2019, la data di sostituzione prevista dopo 30 mesi per il mese di ottobre 2021, Nella stessa tabella (datata 04.09.2021) viene riferita, per gli stessi cavi, una riduzione della capacità di carico – TMB – pari al 10% (si prevede l'immediata sostituzione in caso di riduzione della capacità di carico pari al 15%).

- 1) Eccessivo deterioramento dei cavi 9 e 10;
- 2) Effetto del passaggio del cargo Grimaldi;
- 3) Errore nelle manovre di disormeggio.
