Ministero delle infrastrutture e dei trasporti

INTERIM REPORT

**INCIDENTE SULLA CABINOVIA
VALLE DEL CAVALIERE – CODECOLA DI COPPO
PRESSO IL COMUNE DI CASALI DEL MANCO, LOCALITÀ LORICA (CS),
IN DATA 23 GENNAIO 2022**

23 gennaio 2023

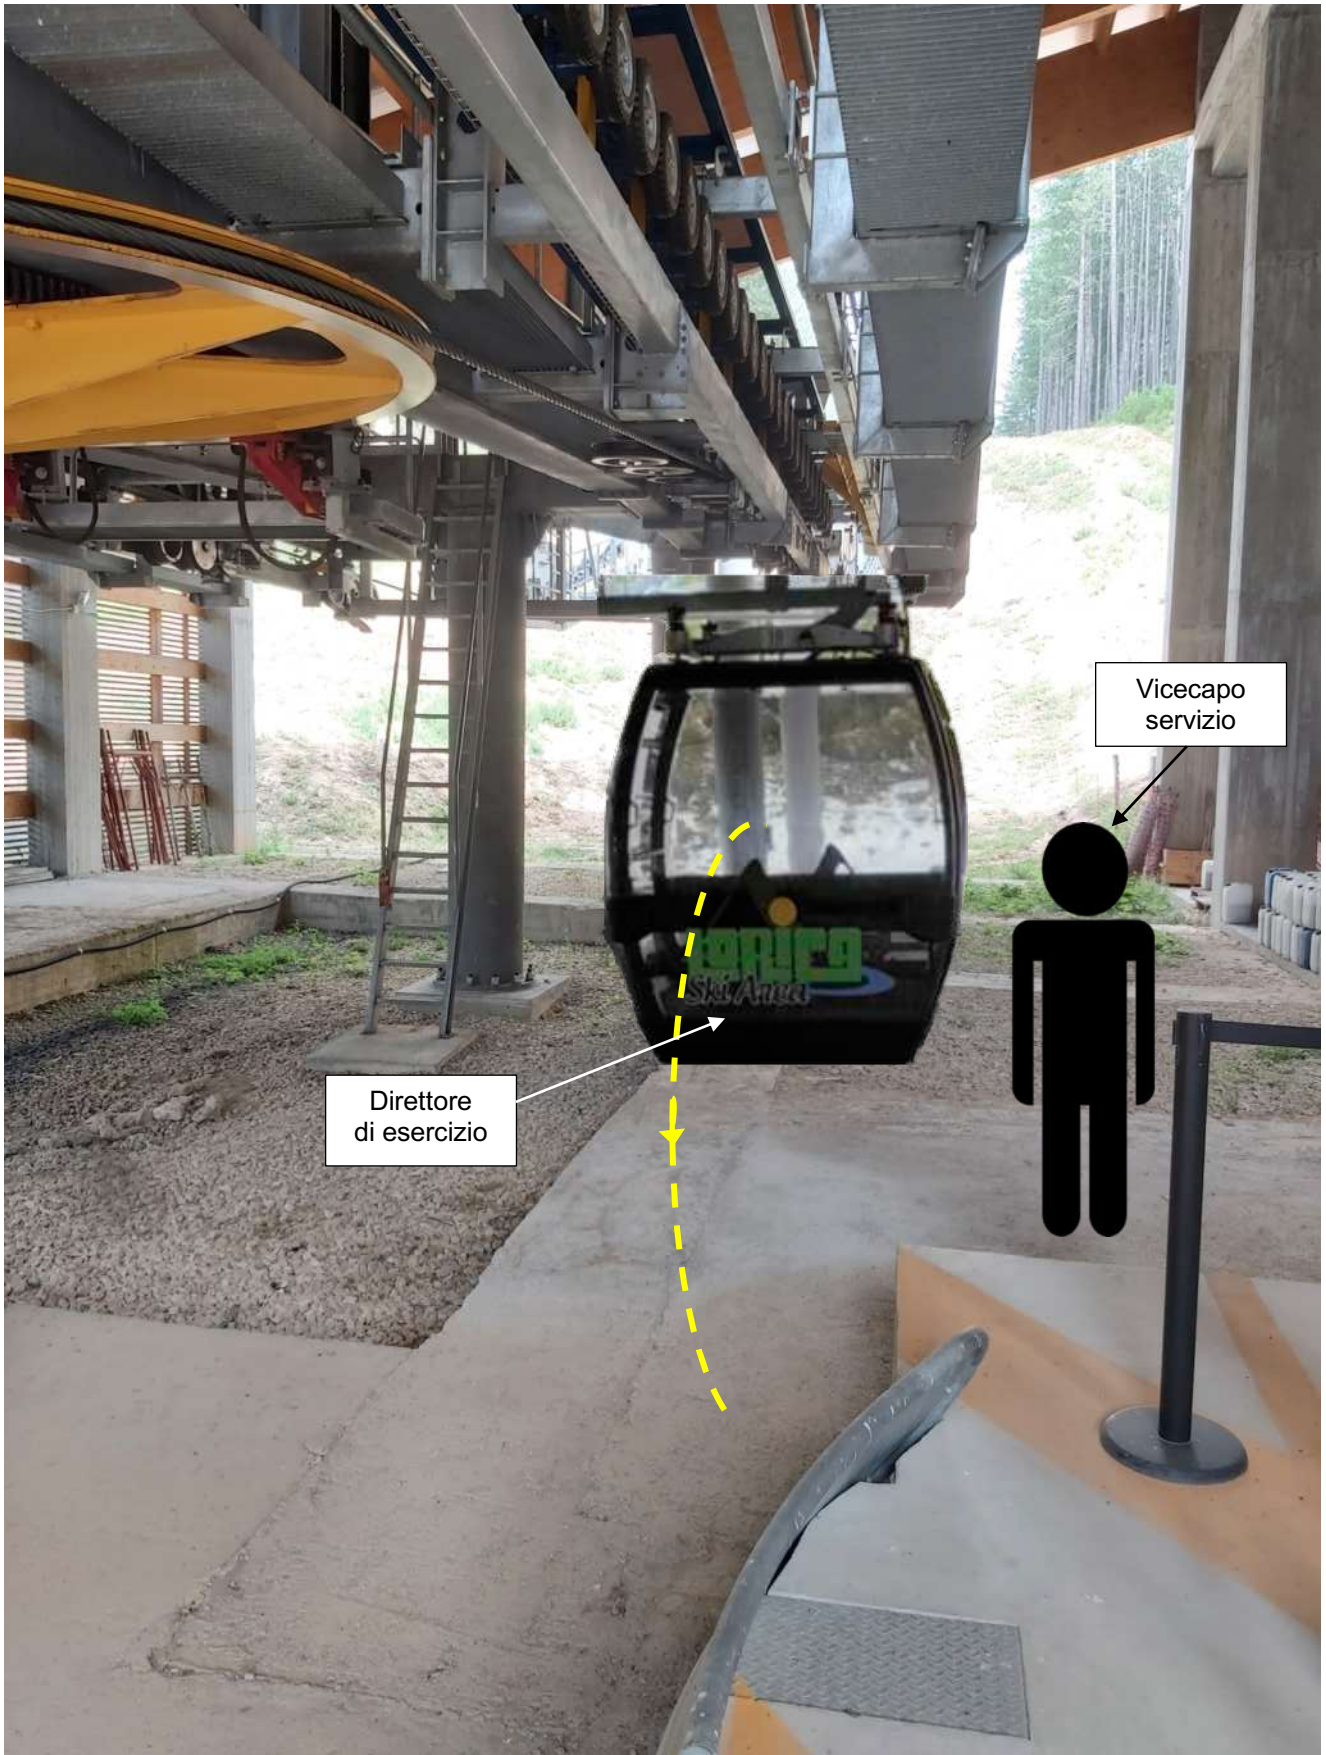
Per comprendere l'entità delle sollecitazioni agenti sul direttore di esercizio, provocate dall'investimento, si consideri che la cabina che lo ha investito, vuota poiché l'impianto era stato da poco messo in servizio, ha una massa pari a 720 kg e una velocità, assumendo come completata la fase di decelerazione nella stazione di arrivo, di 1,2 m/s. A questi valori corrisponde una quantità di moto della cabina prima dell'impatto pari a 864 Ns. Pertanto, il valore medio della forza di impatto risulta pari a circa 10.550 kg, ipotizzando, conservativamente, una durata dell'impatto persona-cabina pari a 4 ms e una riduzione del 50% della quantità di moto della cabina dopo l'impatto.

Figura 1 – Ricostruzione della dinamica dell'incidente.

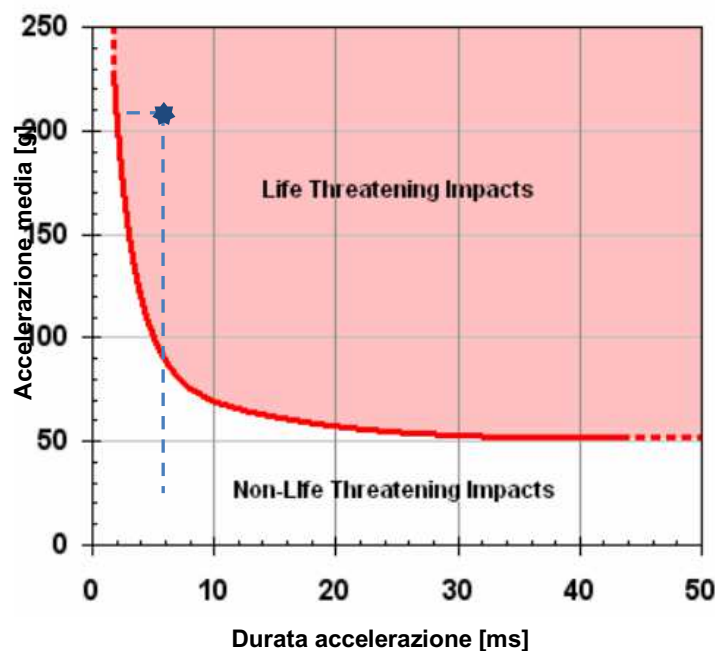
Figura 2 – Il punto contrassegnato con * è quello corrispondente ai valori del caso in esame.

Nel caso di cui trattasi, assumendo un’altezza del direttore di esercizio pari a 1,9 m, un peso di 100 kg e una durata dell’impatto testa-suolo pari a 4 ms, si ricava un’accelerazione media uguale a 206 g, a cui corrisponde un punto posto nella regione al di sopra della curva WSTC, e quindi un’elevata probabilità di lesioni mortali, come poi in effetti si è verificato. Risultati sostanzialmente analoghi si ottengono anche considerando combinazioni peso-altezza diverse, a riprova dell’estrema gravità delle conseguenze dell’investimento uomo-cabina, che di fatto prescindono dalle caratteristiche fisiche della persona investita.

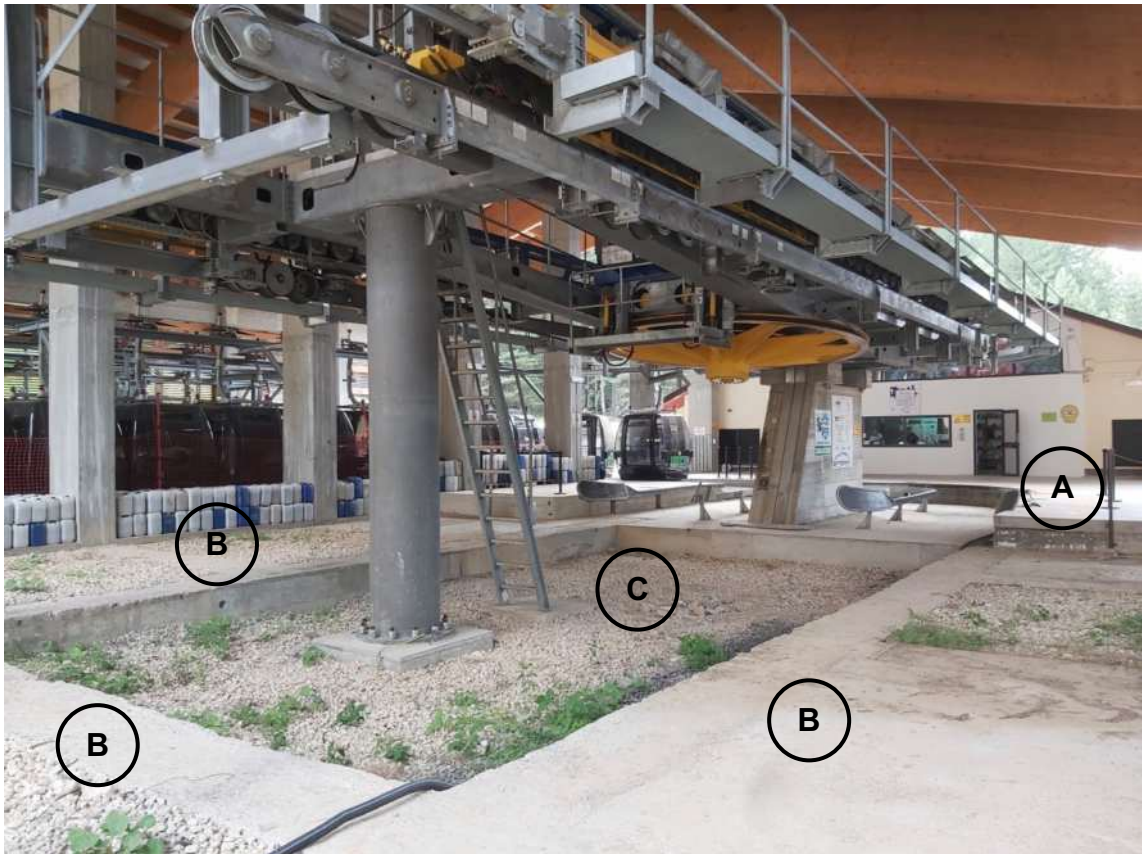
- la zona A, coincidente con le banchine di sbarco e imbarco;
- la zona B, in cui si realizzano le fasi di decelerazione e accelerazione delle cabine;
- la zona C, sottostante la puleggia motrice e le rulliere della stazione di arrivo, in cui è presente una scala metallica per l'accesso alla garitta di controllo dei dispositivi elettromeccanici.

Figura 3 - Vista d'insieme della stazione di arrivo con indicazione delle diverse zone

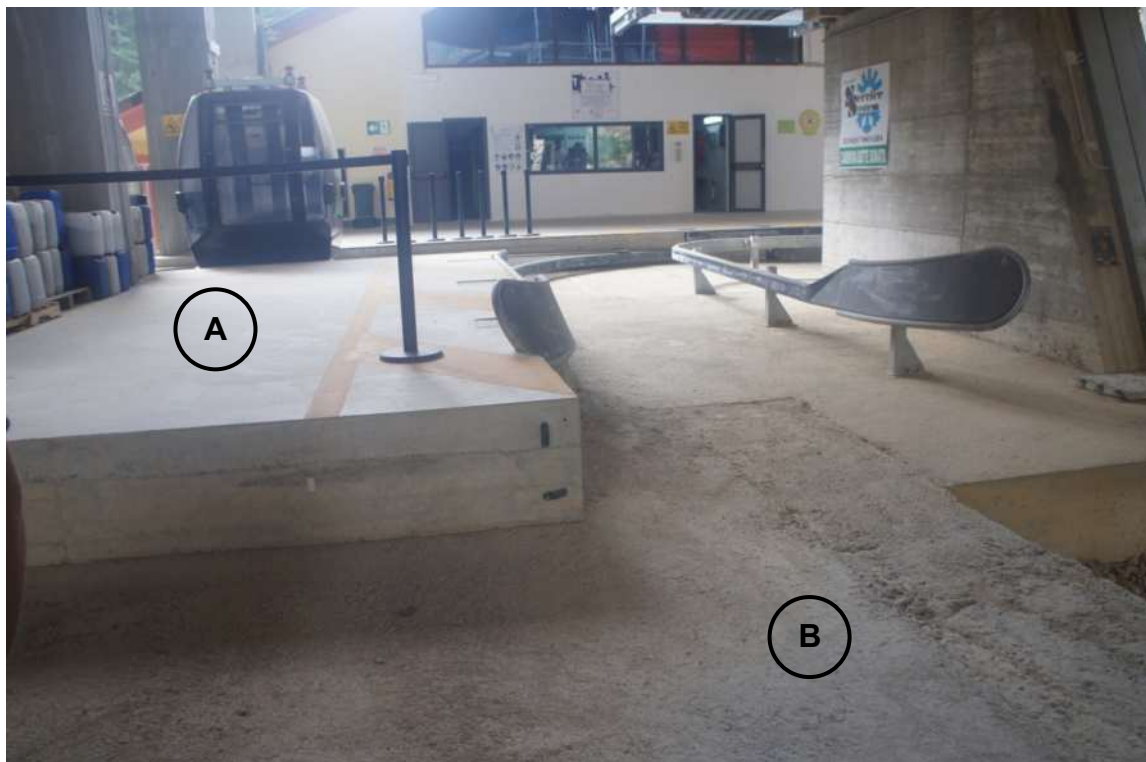
Figura 4 - Particolare delle zone A e B della stazione di arrivo.

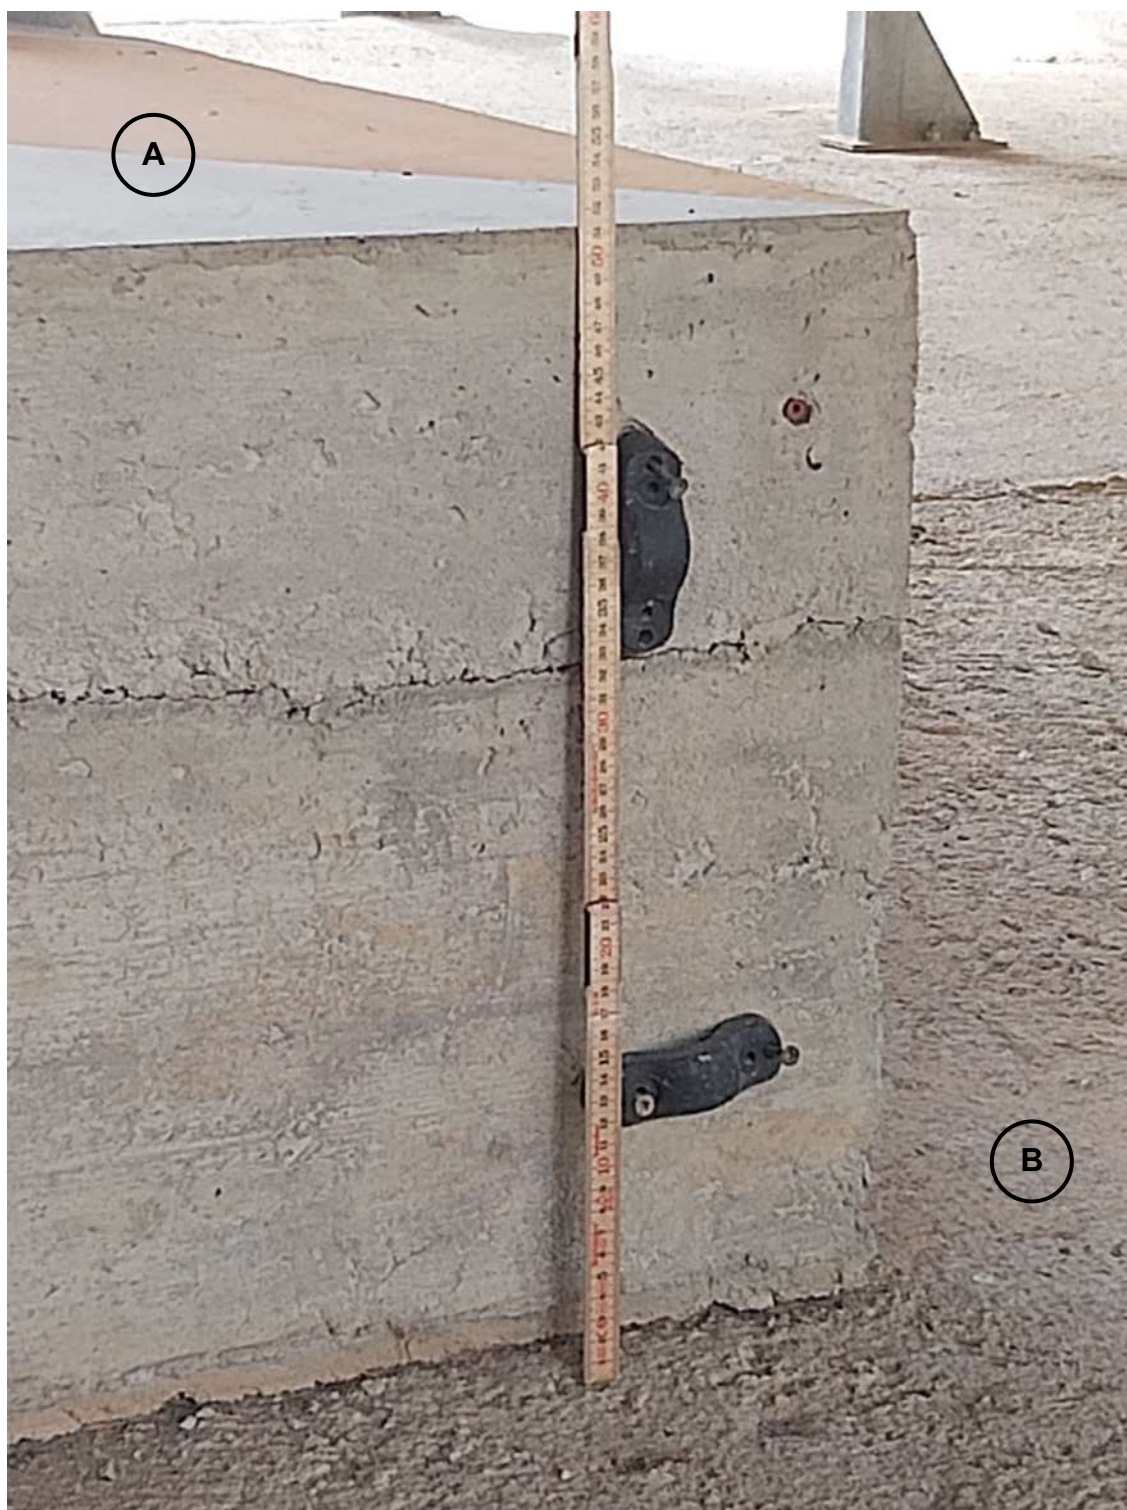
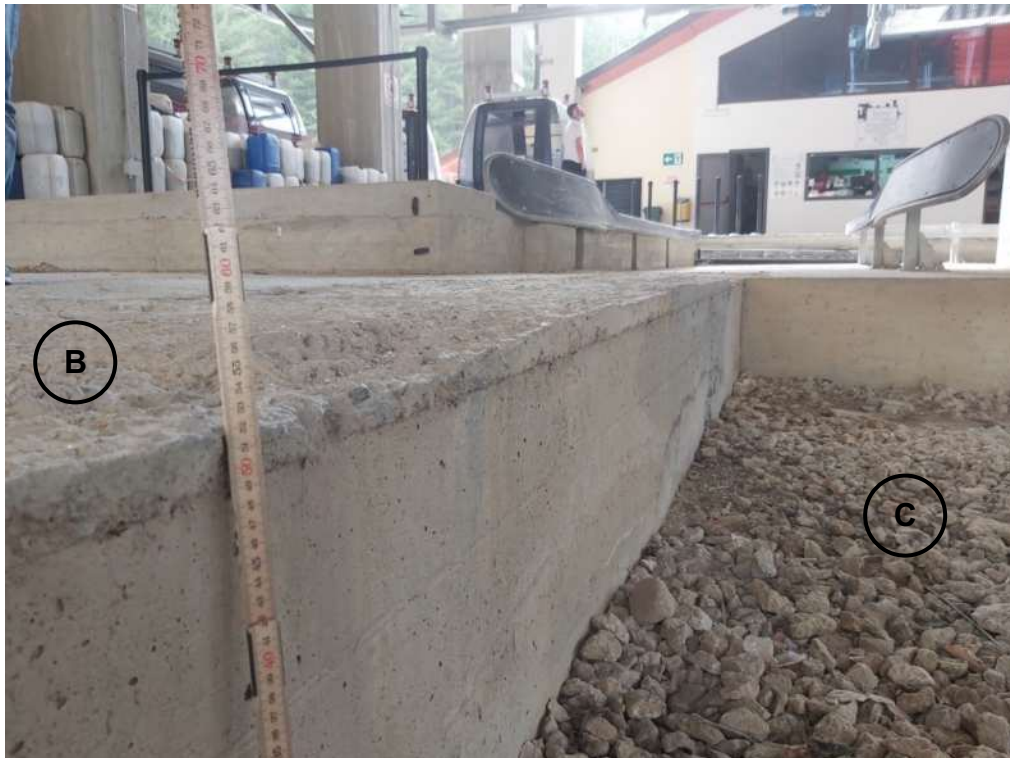
Figura 5 – Differenza di quota fra le zone A e B.

Figura 6 – Differenza di quota fra le zone B e C.

Dalle figure 5 e 6 si rileva che, assumendo pari a 0 la quota della zona C, la quota della zona B risulta pari a circa + 52 cm e quella della zona A a circa + 103 cm. È evidente che, per ragioni di sicurezza, le zone B e C devono essere sempre precluse all'accesso dei viaggiatori, mentre possono essere accessibili dal personale dell'impianto a condizione che l'impianto non sia in esercizio.

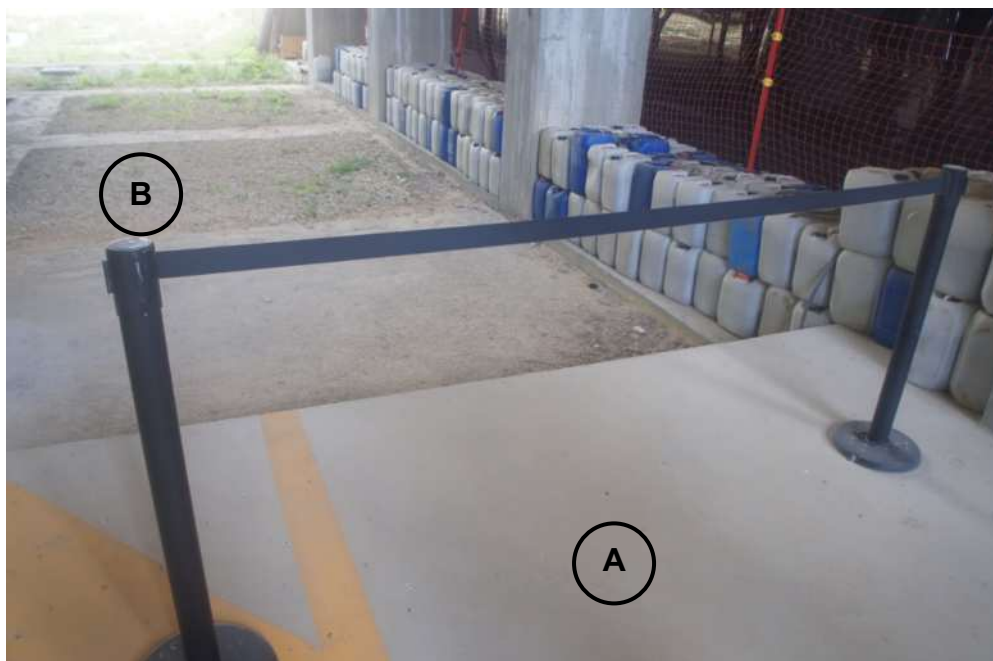
L'istruttoria, al momento non conclusa, verte sulle modalità di segnalazione e segregazione delle zone liberamente accessibili a pubblico e operatori, sulle cautele da adottare per l'accesso alle zone B e C da parte degli operatori e sulle barriere tecniche e regolamentari previste.

Figura 7 - Paletti con nastro estraibile per l'interdizione all'accesso della zona B.
