*Ministero delle infrastrutture e dei trasporti*

## **INTERIM REPORT**

**COLLISIONE LATERALE TRA I TRENI  
N. 68450 DI MERCITALIA E N. 35295 DI TRENITALIA,  
SULLA LINEA BOLOGNA - PRATO,  
TRA RASTIGNANO E PIANORO, IN DATA 19 MARZO 2022  
(IDENTIFICATIVO ERAIL: IT-10276)**

14 marzo 2023

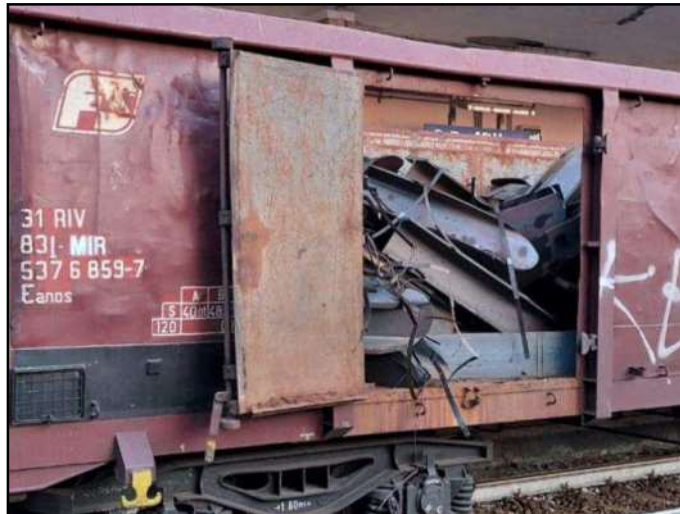
8/a. Carro n. 7 (fonte MIR)

Veniva così accertato che il treno merci presentava principalmente l'asportazione dell'anta di un portellone lato destro del carro n. 7 e l'altra anta aperta, non potendosi così escludere la perdita di materiale trasportato in linea, e danni minori ai carri successivi. In particolare, gli AdC riscontravano che l'8° carro presentava la maniglia del primo portellone non posizionata nella apposita sede di chiusura e di bloccaggio, oltre a segni di urto e predellino deformato, e che nel carro n. 9 si trovava

Il personale di MERCITALIA RAIL, intervenuto a BO S. Ruffillo per la verifica del materiale rotabile, disponeva lo scarto del 7° carro, non potendone garantire il prosieguo in sicurezza. Il carro veniva manovrato su idoneo binario in attesa dell'intervento del personale di Manutenzione Rotabili.

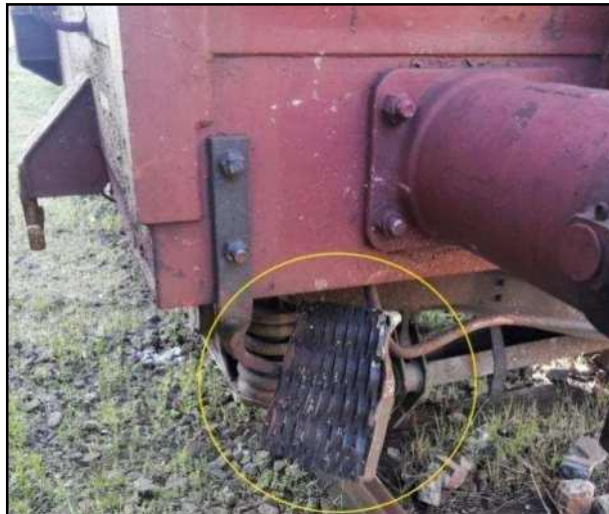
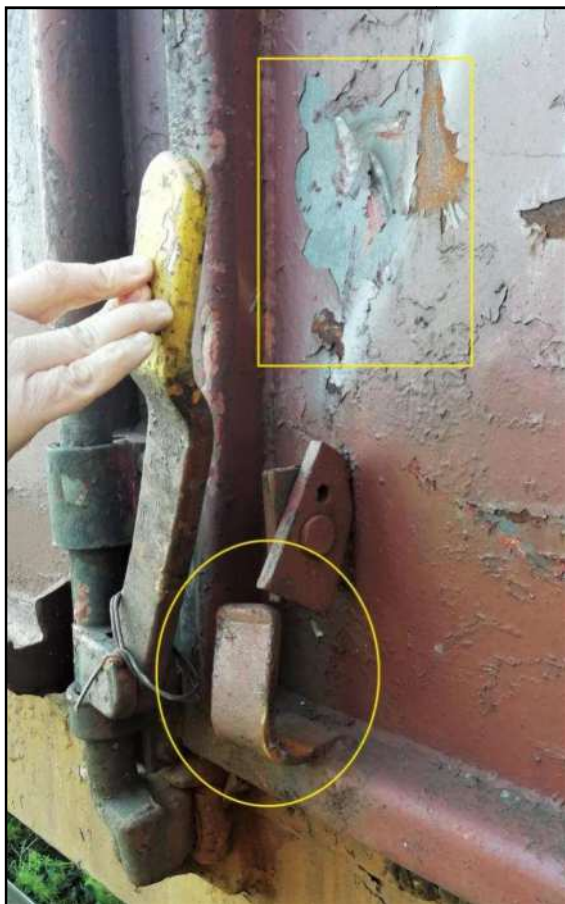
8/b. Carro n. 8 (fonte MIR)

Per il carro n. 8 si provvedeva a bloccare con del fil di ferro in posizione di chiusura la maniglia di apertura/chiusura (l'apposita staffa di posizionamento risultava deformata e inutilizzabile) in modo da evitare l'apertura accidentale del portellone.

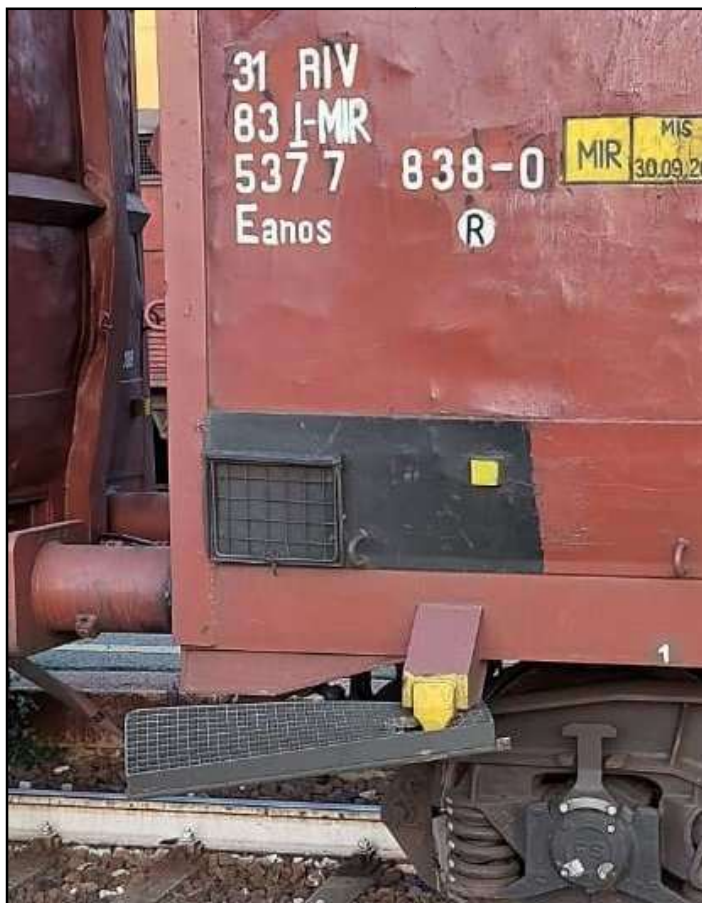
8/d. Carro n. 9 (fonte MIR)

incastrata la pedana di salita di una carrozza. Di quanto accertato si dava informativa al DCO che disponeva la ricognizione in linea da parte degli altri treni (pari e dispari) presenti sulla tratta Pianoro – Bologna S Ruffillo.

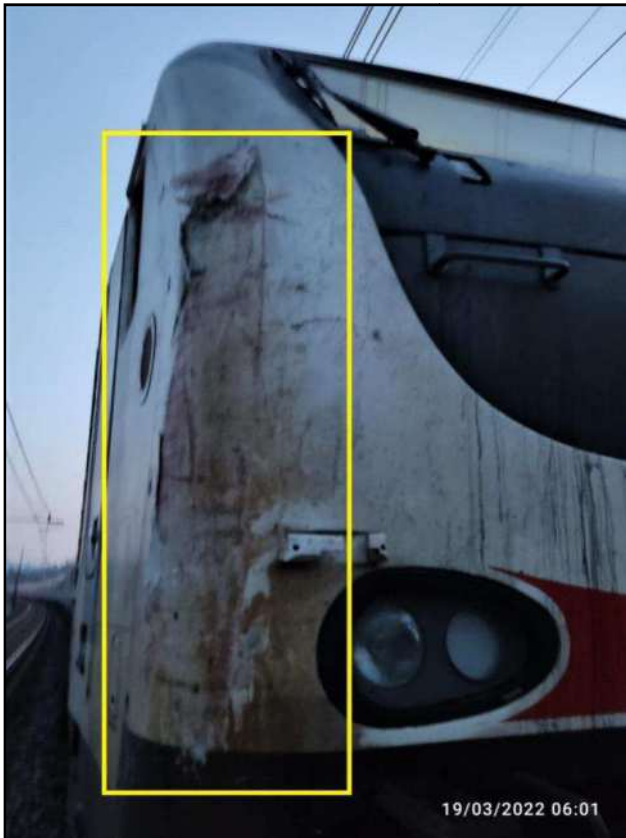
9/a. Tratto in linea – Loc. E402-171 – Zona urto (fonte MIR)

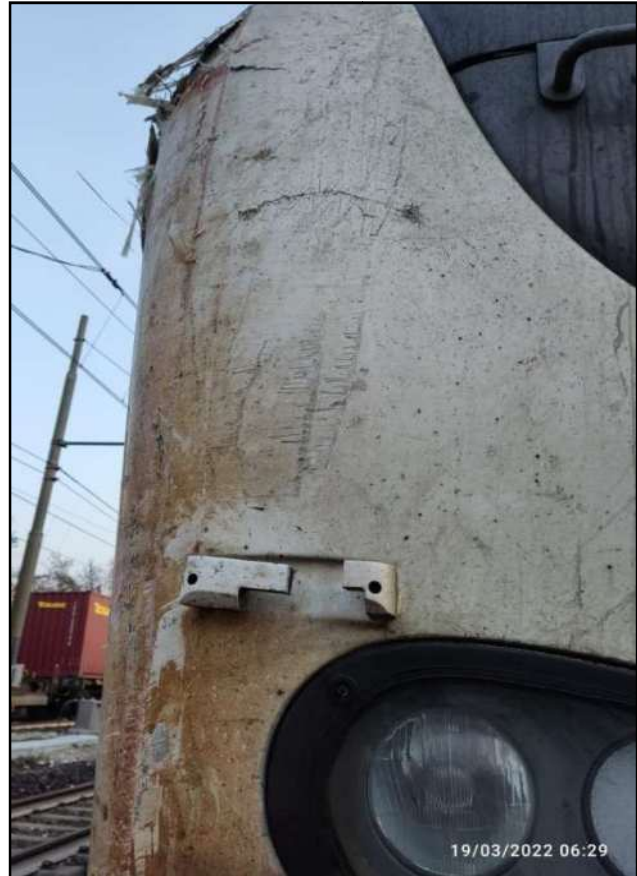
9/b. Pianoro – Loc. E402-171 – Particolare (fonte MIR)

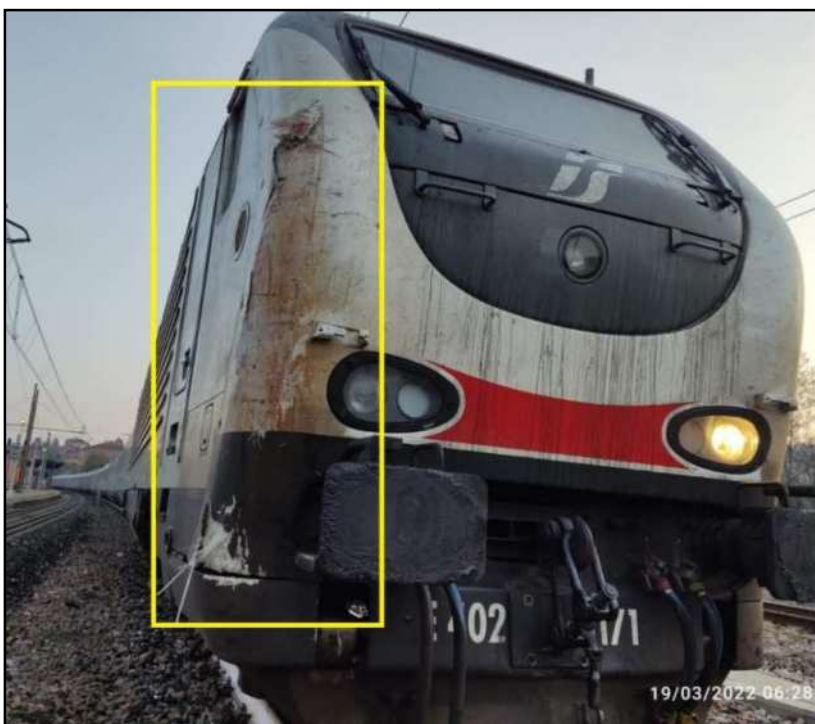
9/c. Località Pianoro – Loc. E402-171 – Zona urto (fonte MIR)

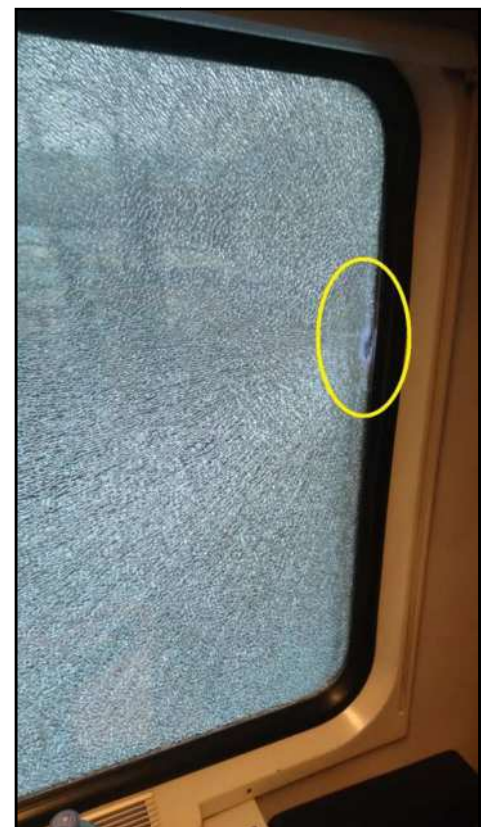
9/d. Finestrino crepato (fonte TI)

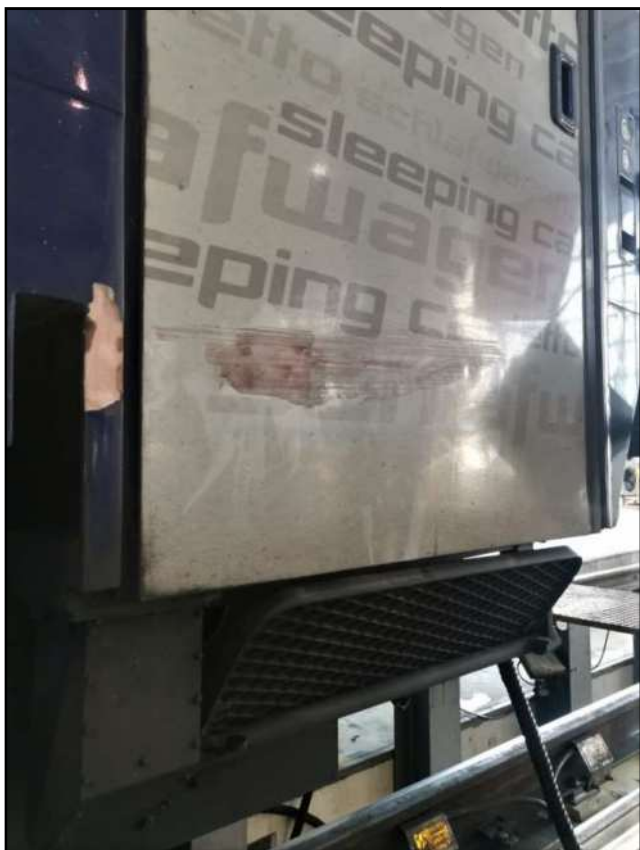
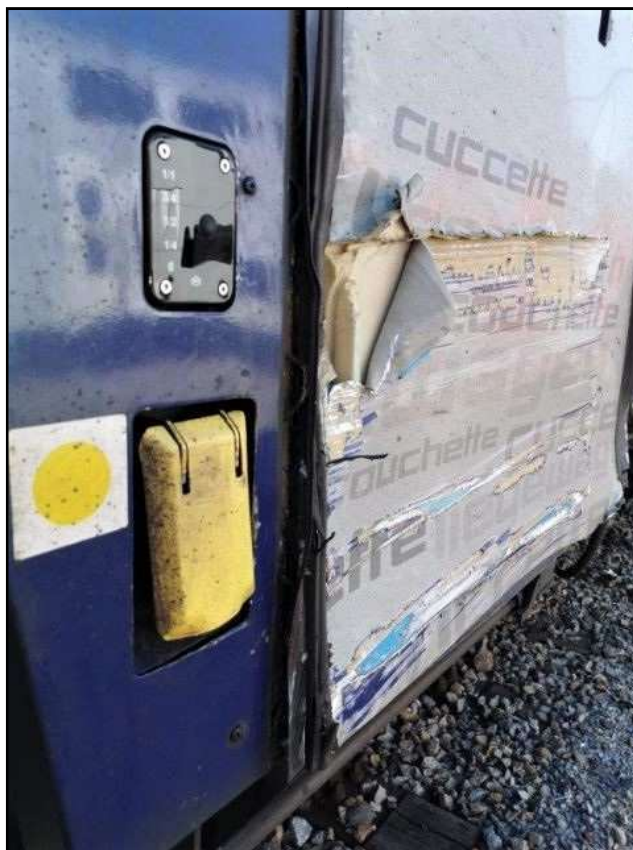
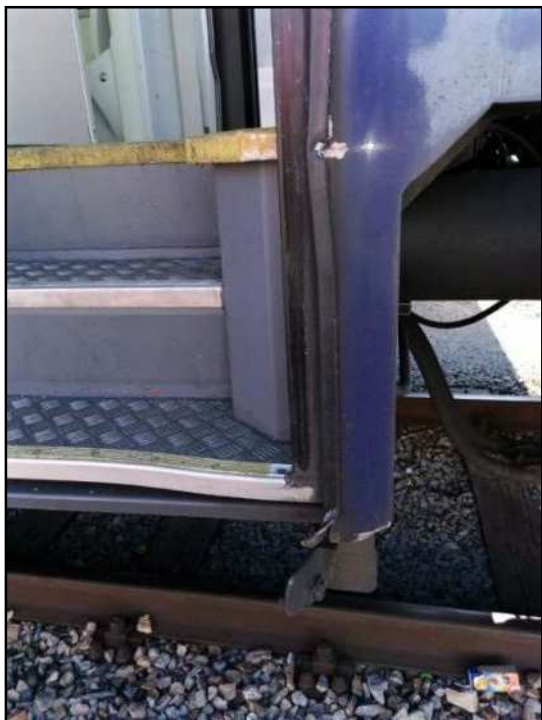
9/e. Carrozza danneggiata (fonte TI)

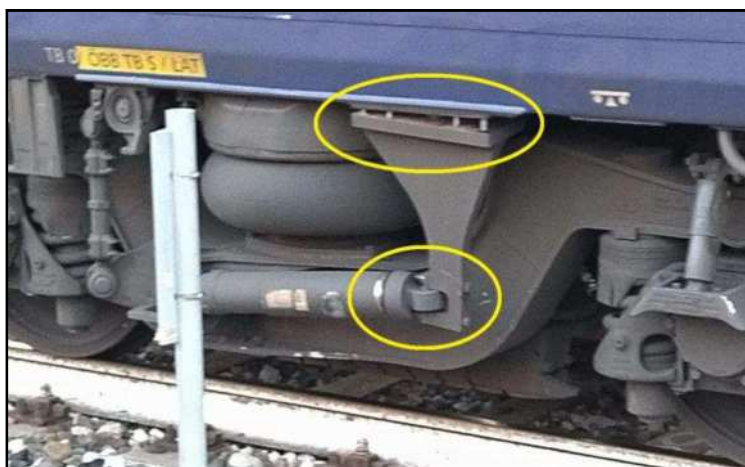
9/h. Ammortizzatore e staffa danneggiati (fonte MIR)

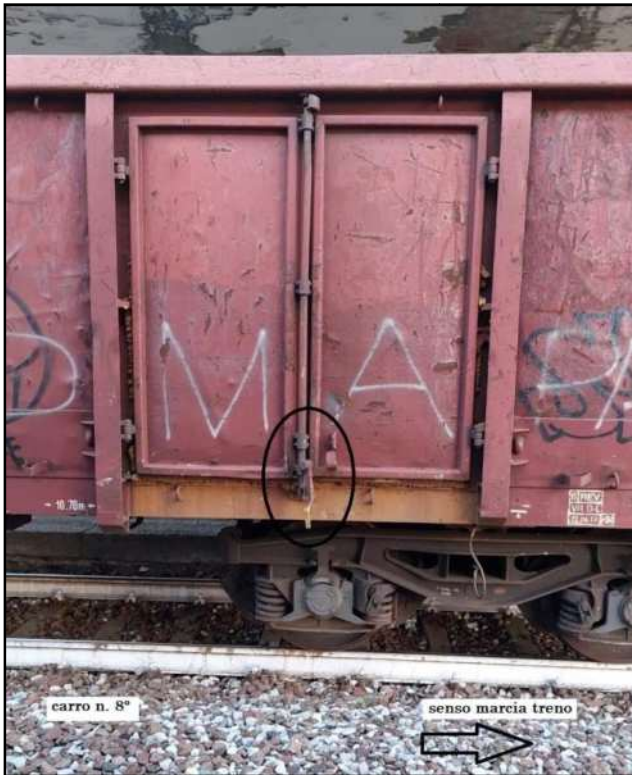
16/c. Carro n. 8 - maniglia di chiusura (fonte MIR)

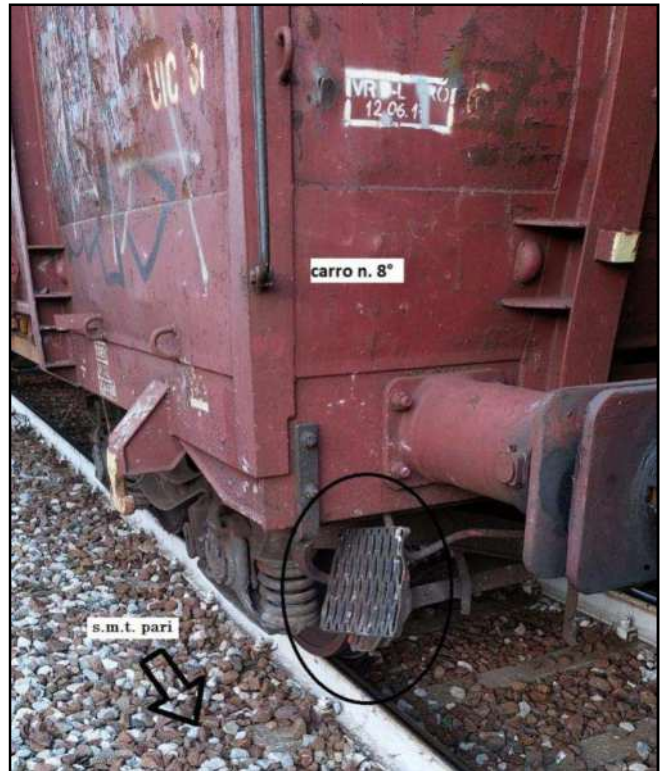
16/d. Carro n. 8 - predellino deformato (fonte MIR)

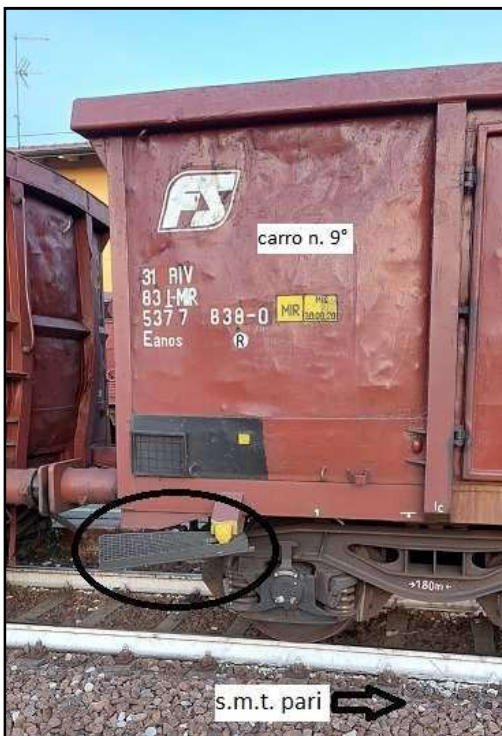
16/e. Carro n. 9 - predellino incastrato (fonte MIR)

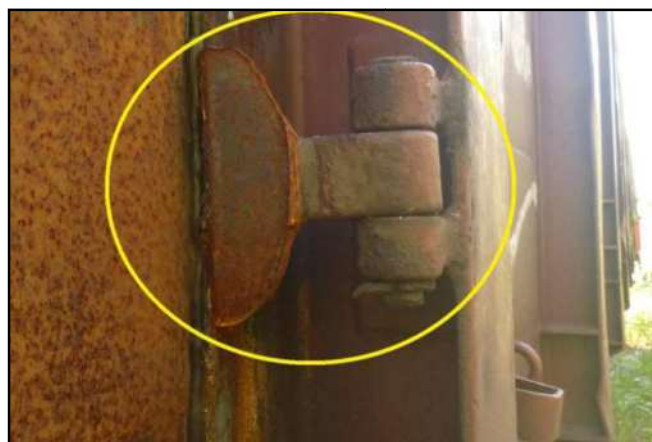
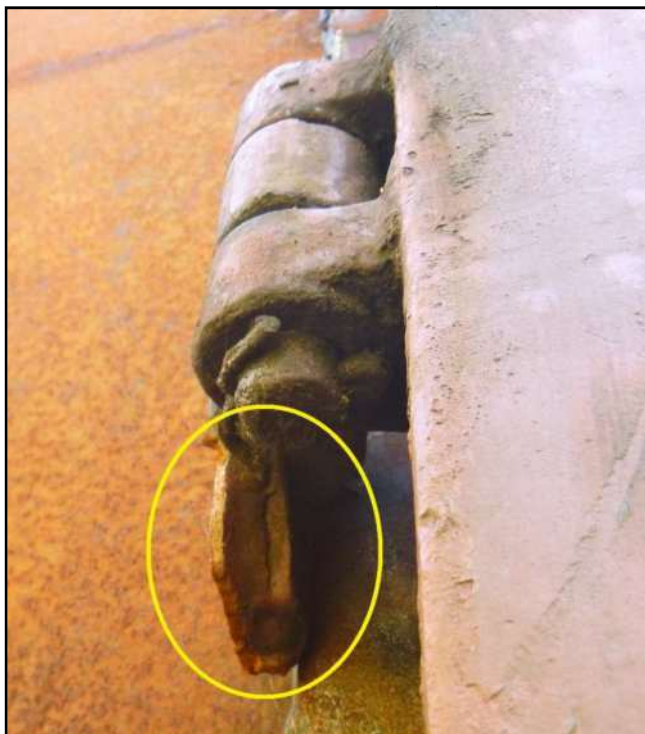
18/d. Cerniera inferiore divelta (fonte DiGIFeMa)

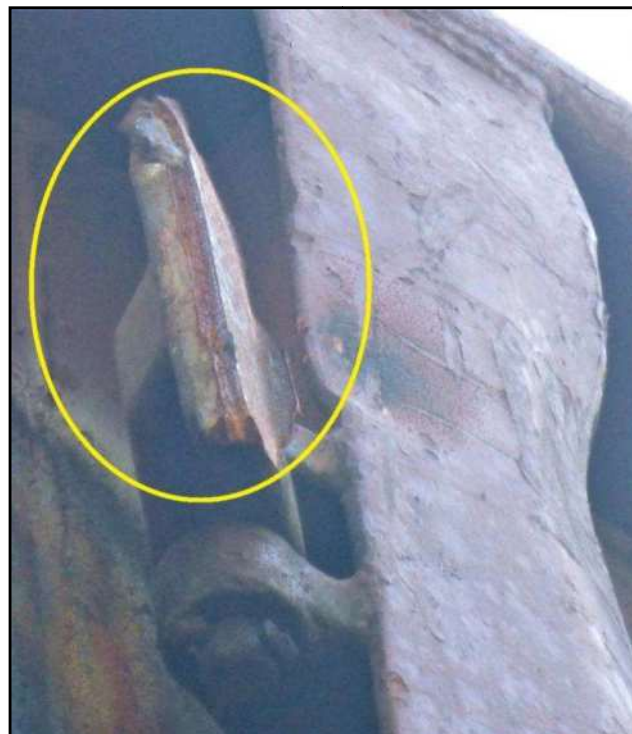
18/f. Cerniera superiore divelta (fonte DiGIFeMa)

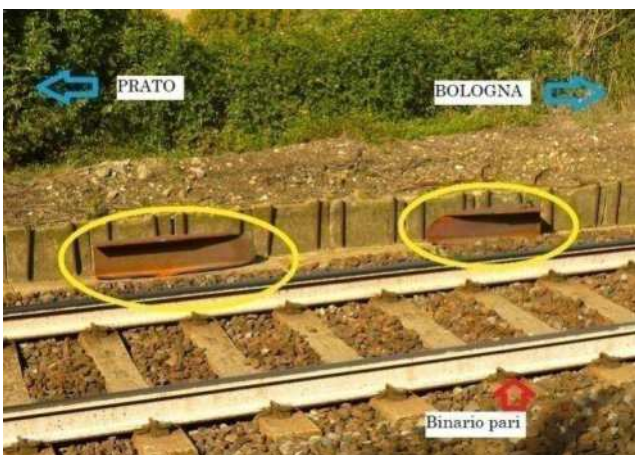
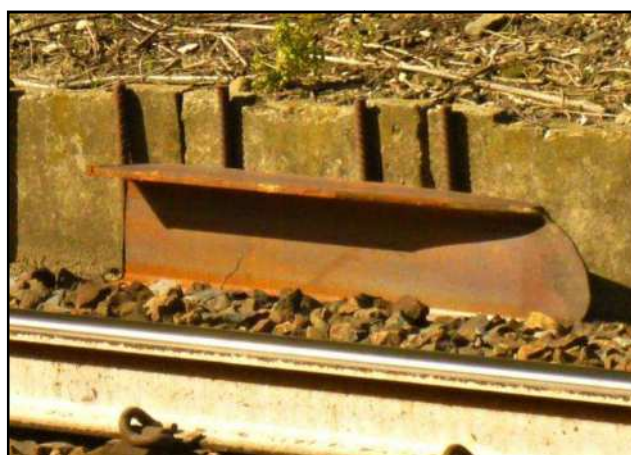
19/e. Rottami ferrosi persi in linea (fonte DiGIFeMa)

*Per ripristinare la sicurezza della linea i due spezzoni metallici sono stati spostati sul lato esterno (a sinistra della massicciata rispetto treni pari) nella posizione in cui ancora si trovano. Il portellone veniva ricoverato inizialmente in una nicchia che si trova nel muro di contenimento, per poi essere trasferito nei giorni successivi presso l'impianto di BO S. Ruffillo dove ancora si trova.*

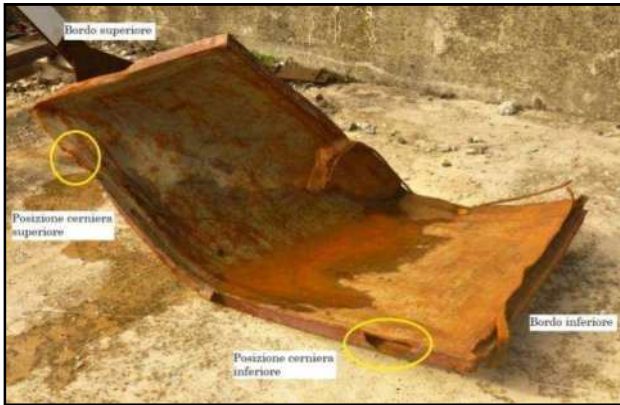
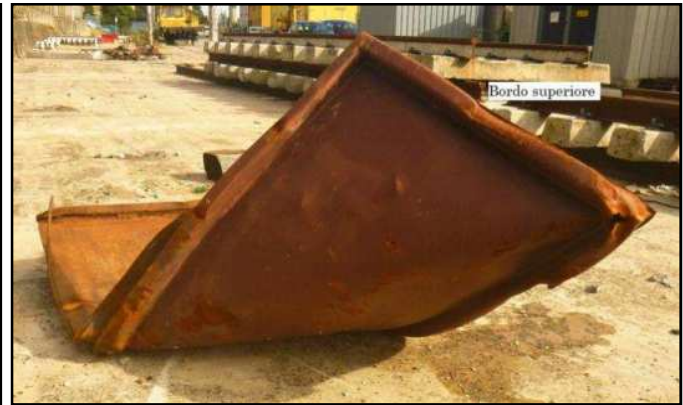
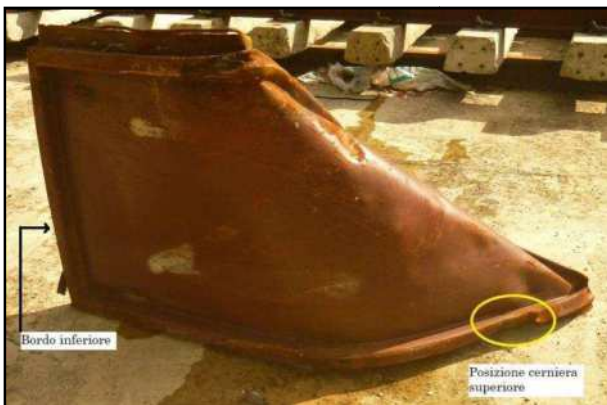
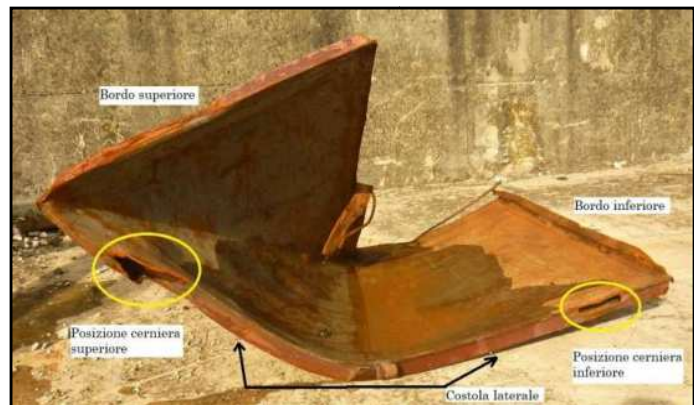
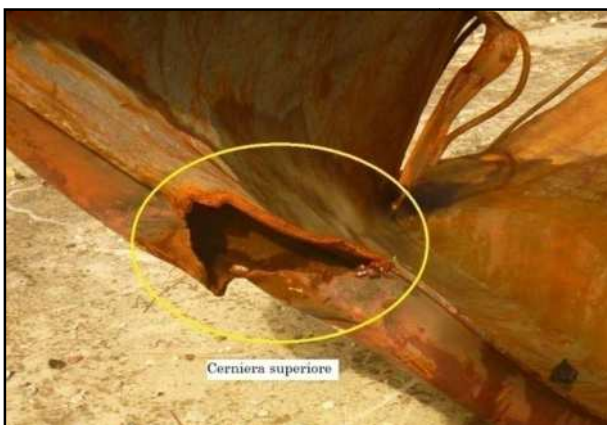
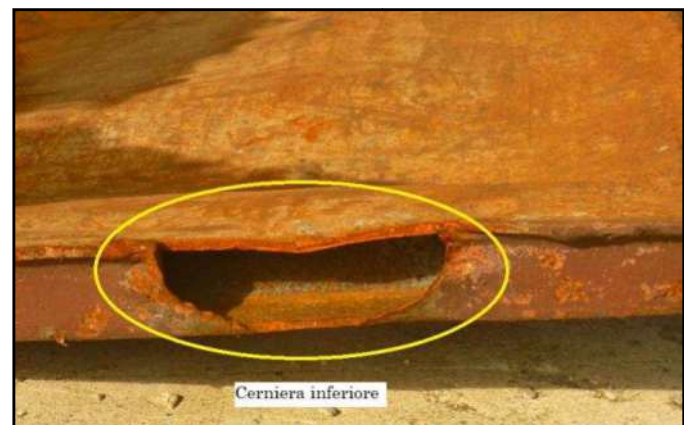
La documentazione fotografica illustra con sufficiente chiarezza la configurazione finale del portellone a seguito del distacco dalle cerniere che lo fissavano al carro e dei successivi urti subiti. In particolare, la forma accartocciata verso la faccia interna è attribuire proprio agli urti subiti contro il materiale del treno viaggiatori e contro la massicciata, essendo l'urto contro il locomotore avvenuto dal lato della faccia esterna.

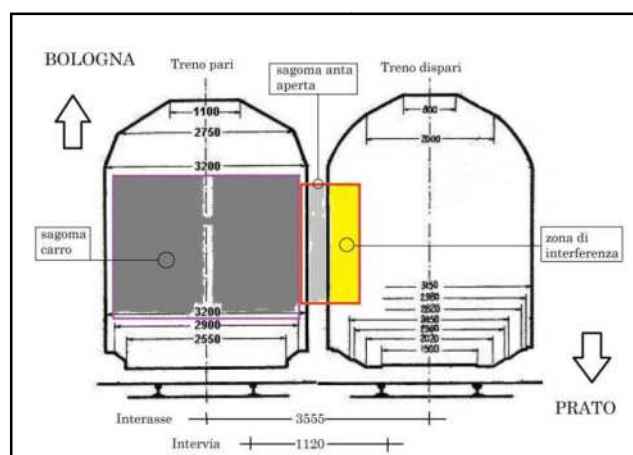
Infine, si misurava la eccedenza di sagoma derivante dal posizionamento dell'anta aperta perpendicolarmente alla fiancata del carro, risultata pari a circa 950 mm.

Si precisa che l'urto è stato la conseguenza della particolare condizione in cui venivasi a trovare il l'anta anteriore del portellone aperto, che doveva risultare in posizione all'incirca perpendicolare alla fiancata del carro, così da determinare una eccedenza della sagoma limite. L'anta opposta, seppur a sua volta ritrovata aperta, doveva risultare, di contro, totalmente rivolta verso la fiancata del carro in posizione tale da non interferire con il treno viaggiatori incrociato.

21/b. Ricostruzione interferenza (fonte DiGIFeMa)
