RELAZIONE DI INDAGINE

**CADUTA DELLA LINEA DI CONTATTO E CONSEGUENTE COLLISIONE
DEL TRENO N.126 CON LA LINEA IN TENSIONE OCCORSA SULLA
TRATTA EUR MAGLIANA-VITINIA, LINEA ROMA-LIDO,
AVVENUTA IN DATA 02.04.2021**

**PRINCIPIO DI INCENDIO SUL TRENO N. 2061 E CADUTA LINEA AEREA
DI CONTATTO, SULLA TRATTA ACILIA-OSTIA ANTICA,
LINEA ROMA-LIDO,
AVVENUTO IN DATA 09.12.2021
(IDENTIFICATIVO IRAIL: IT-10073)**

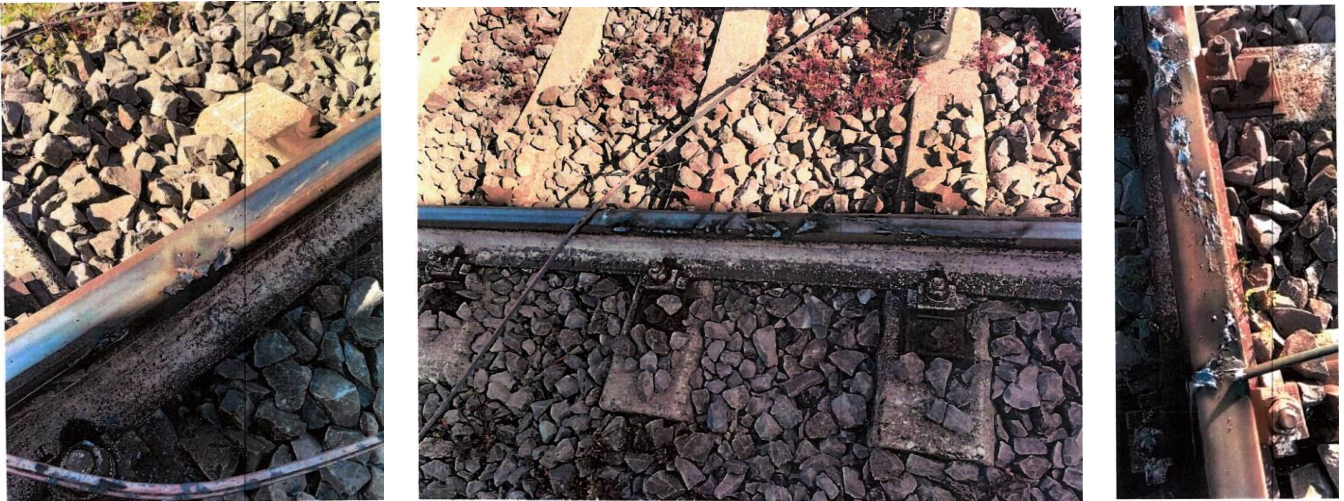
9. Rotaia danneggiata (*Fonte ATAC*)

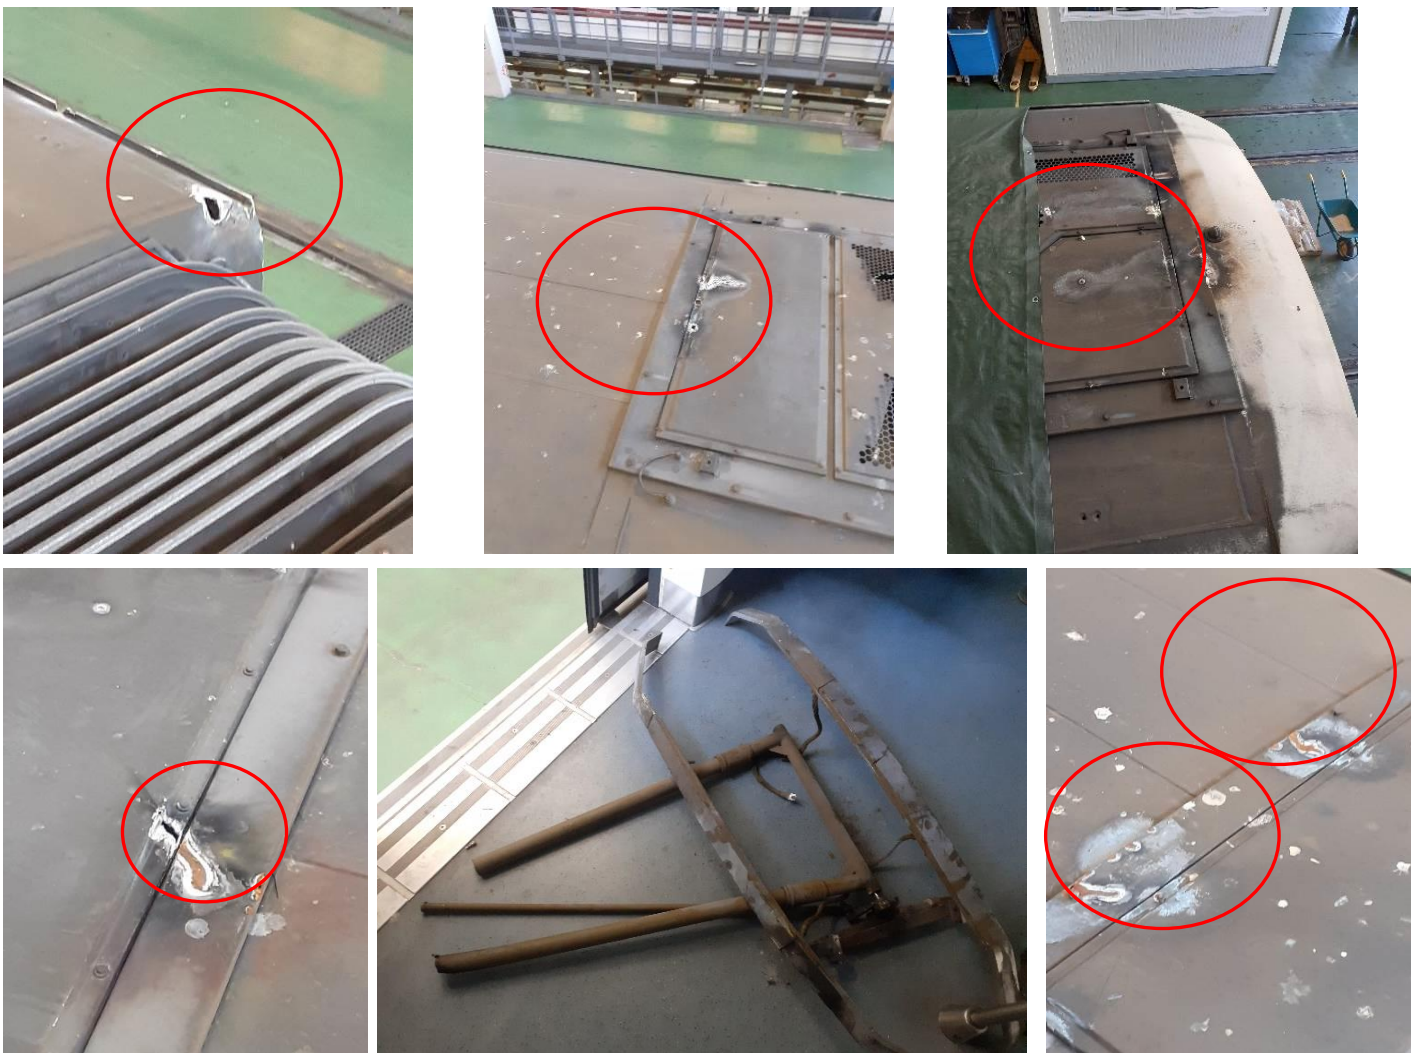
- il longherone, montante superiore lato sinistro della Rcp 381.0 tra la porta 7 e 8, parzialmente compromesso dal contatto con la linea elettrica in tensione; danno che da una prima analisi ha interessato la quasi totalità della sezione del longherone;

10. Materiale rotabile danneggiato (*Fonte DiGIFeMa*)

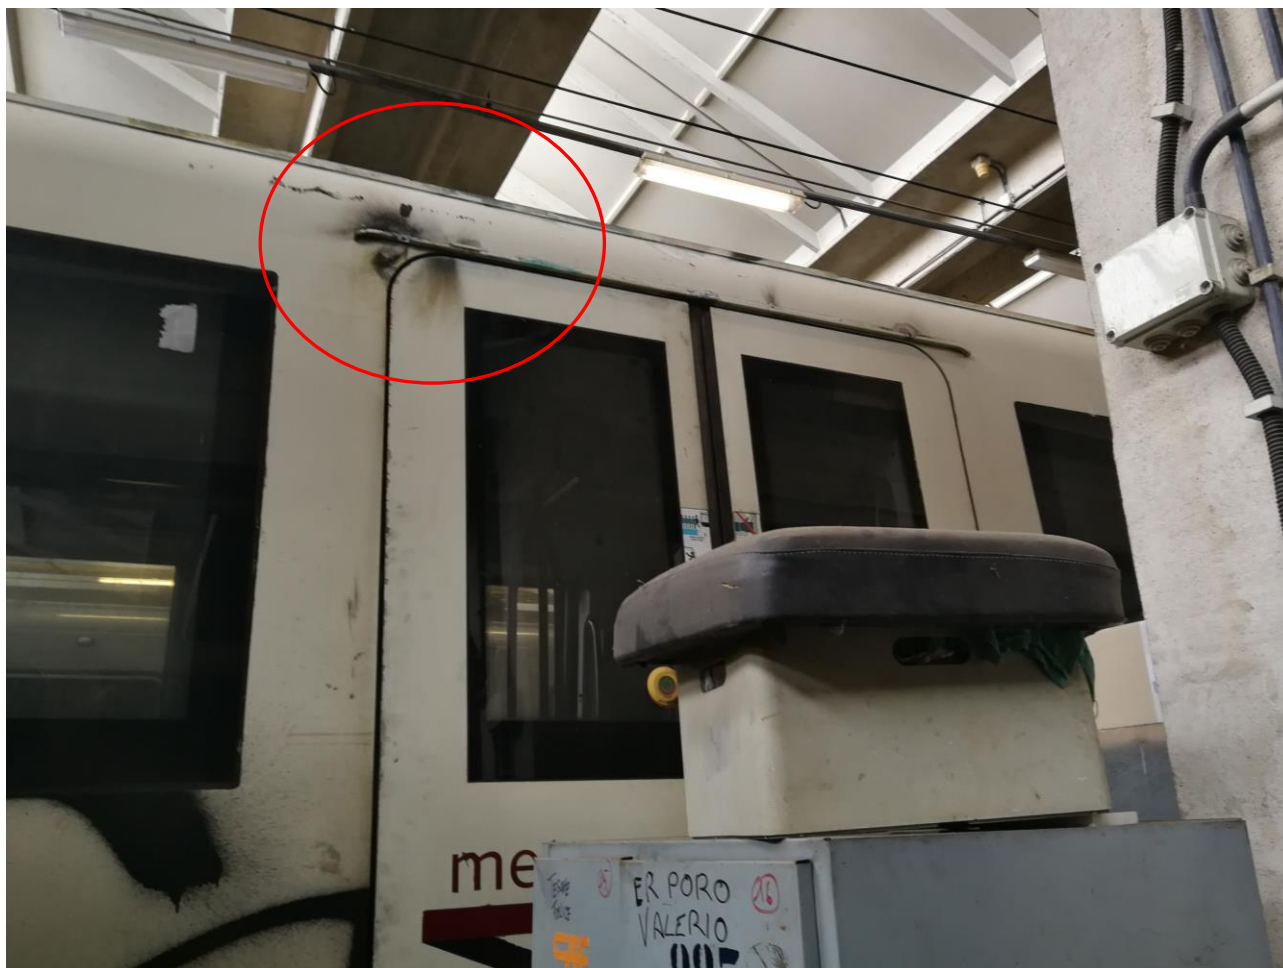
11. Cassa coinvolta nell'evento del 09.12.2021 (Fonte DiGIFeMA)

- *Sottocassa*: è risultato estremamente danneggiato il cassone dell'interruttore extrarapido, con la sezione laterale del cassone (lato attuatore accostamento contatti) particolarmente deteriorata dalla fusione;
- *Cablaggi*: il principio di incendio ha inoltre provocato danni ai cablaggi di AT e BT di interconnessione tra le varie apparecchiature;
- *Cassa*: si evidenziano sfiammature e fori dovuti al passaggio di corrente sulla fiancata sinistra, tra la prima e la seconda porta ed in prossimità della terza;
- *Linea aerea*: i fili della linea aerea sono stati tranciati in 4 punti, in corrispondenza dei pantografi del treno, e la regolazione automatica è risultata divelta;
- *Interruttore extrarapido di macchina*: i danni ammontano a circa 30.000€.

L'attività di riparazione, per un importo pari a circa 80.000€, è stata affidata al costruttore.

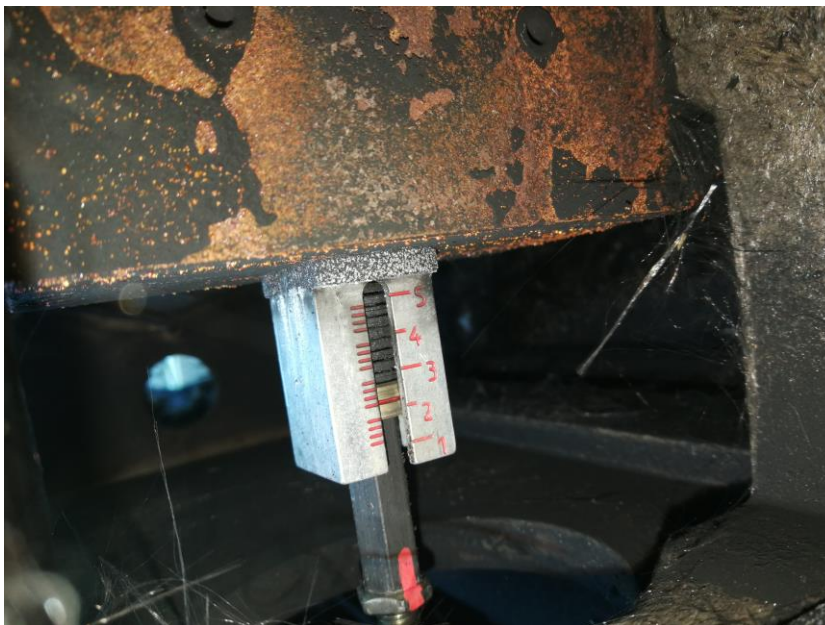
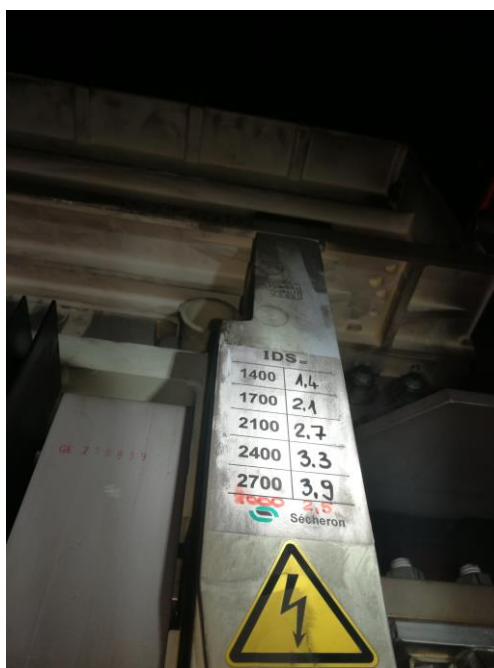
15. Scala graduata di taratura del JR e scala di conversione (Fonte DiGIFeMa)

La taratura del JR dell'Udt 390 non è certificata. Secondo quanto riferito dai tecnici ATAC nel corso della visita effettuata il giorno 10 marzo 2022 presso il Deposito Officina di Magliana cui hanno partecipato anche rappresentanti della DiGiFeMa, per la verifica della taratura dell'interruttore si procede rilevando le indicazioni riportate nelle figure seguenti. La taratura segnava 2,2 che dal confronto con la tabella di taratura dovrebbe corrispondere a una corrente di circa 1.800 A [2,1 corrisponde a 1.700 A].

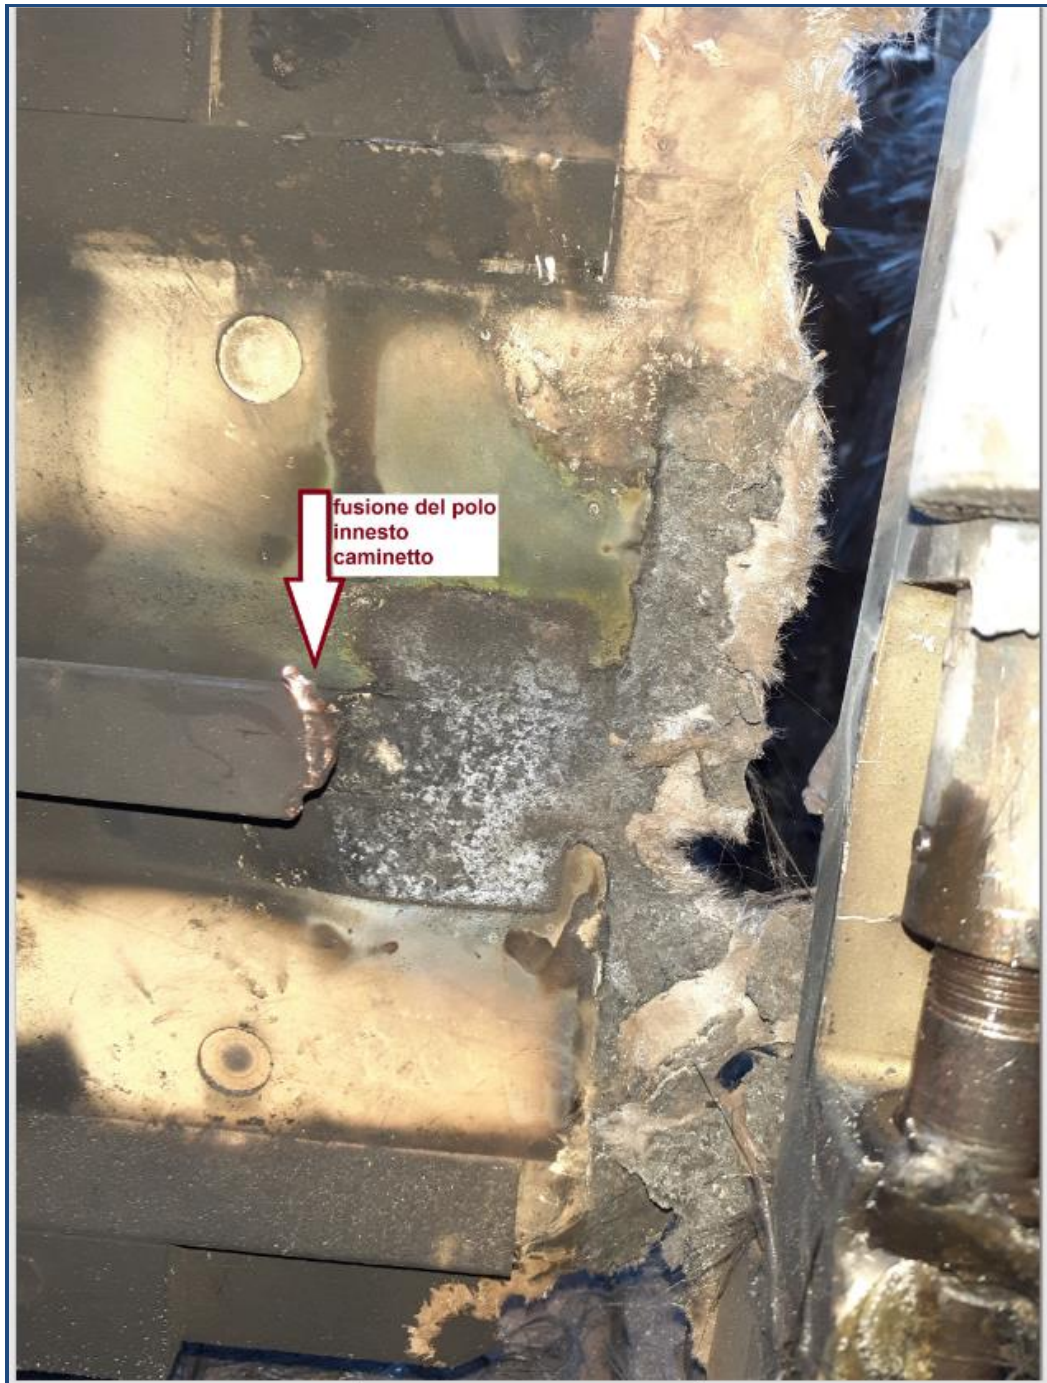
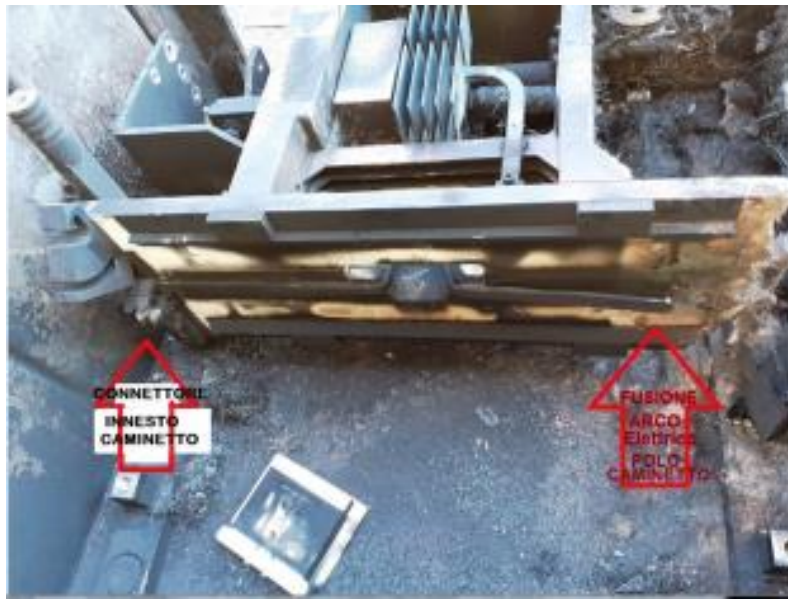
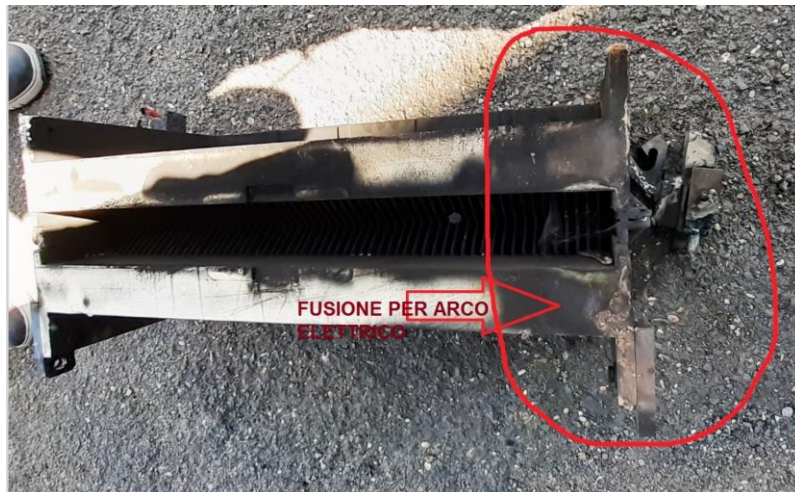
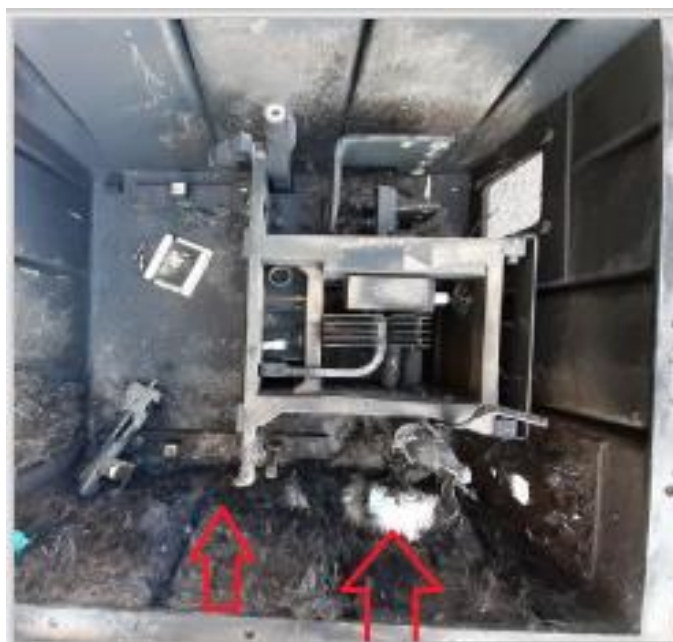
L'extrarapido di macchina prova ad interrompere la corrente di guasto, ma in fase di apertura non riesce a spegnere l'arco elettrico che fuoriuscendo dal caminetto causa l'incendio del JR. Il permanere dell'arco nel JR con il conseguente incendio ed il permanere della corrente di guasto, alimentata dalla SSE di Ostia Antica attraverso l'extrarapido n. 1 che non interveniva, ha determinato anche la rottura per fusione dei 2 fili sagomati della linea aerea di contatto in quattro punti in corrispondenza dei pantografi.

42. JR danneggiato dal principio di incendio (Fonte ATAC)
