Ministero delle infrastrutture e dei trasporti

RELAZIONE D'INDAGINE

**INVESTIMENTO AGENTE DI CONDOTTA DEL TRENO 49353
DI MERCITALIA RAIL, DURANTE LE OPERAZIONI
DI AGGANCIO DELLA LOCOMOTIVA,
PRESSO TORINO ORBASSANO FASCIO ARRIVI, IN DATA 14/12/2021
(IDENTIFICATIVO ERAIL: IT-10167)**

17 marzo 2023

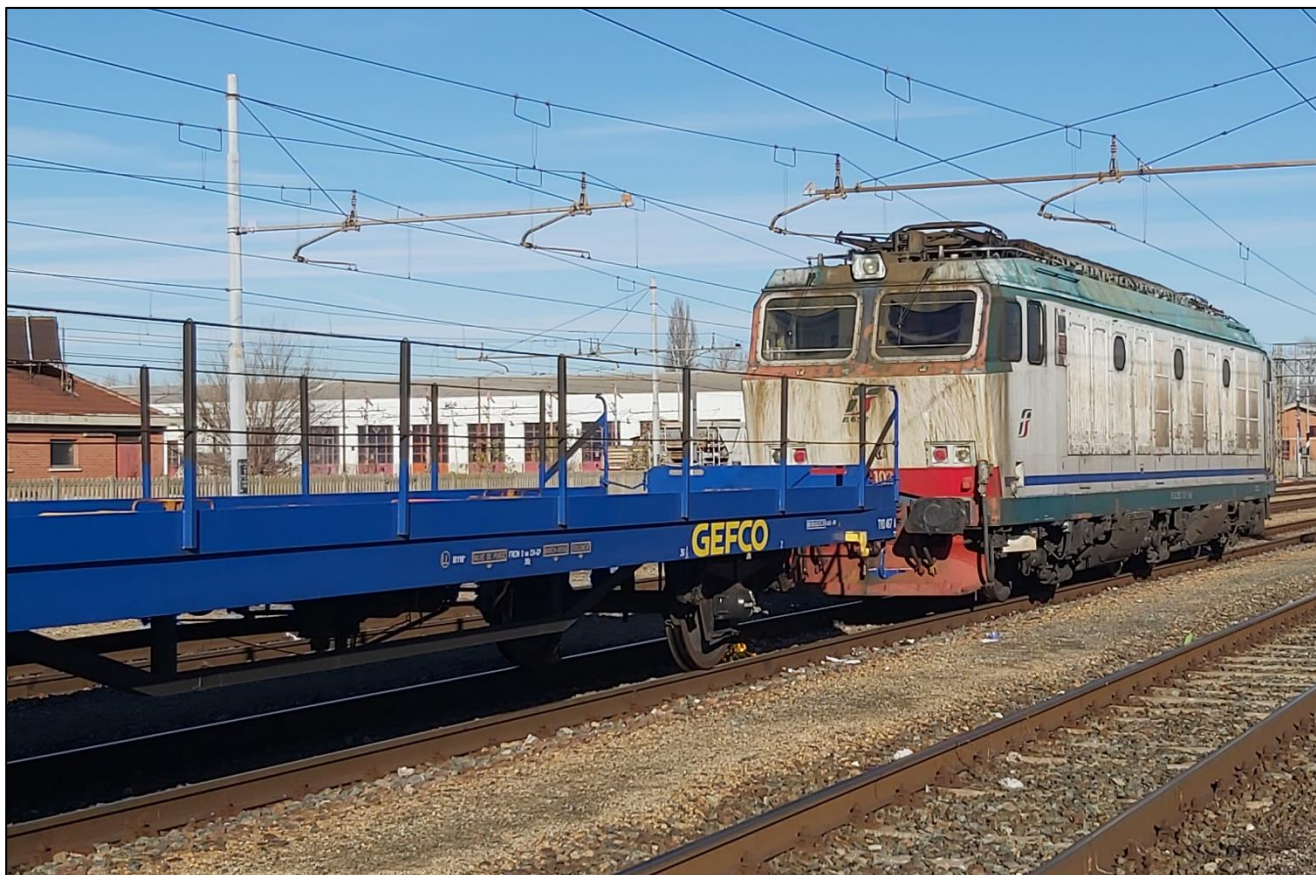
Figura 1 – Posizione statica della locomotiva e del carro merci coinvolti nell'incidente (fonte: DiGiFeMa)

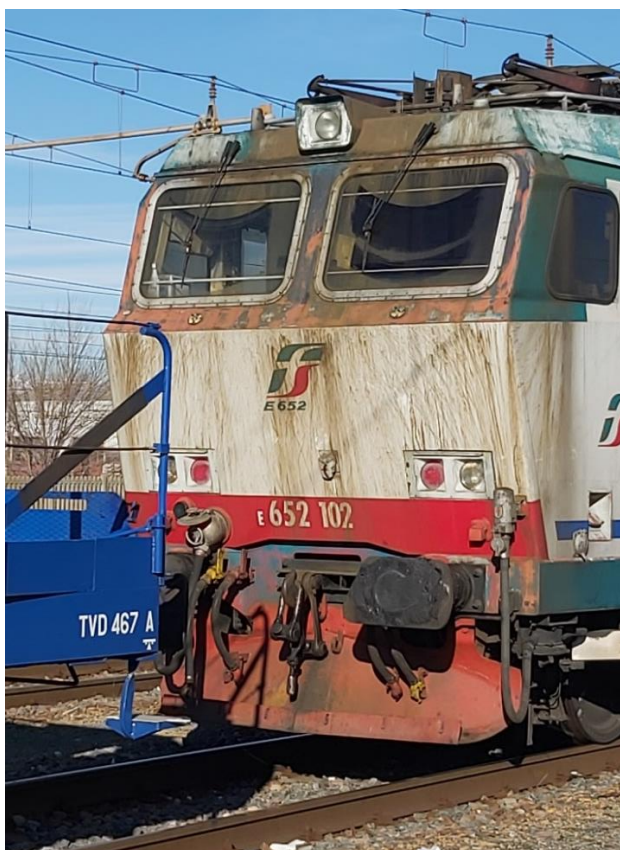
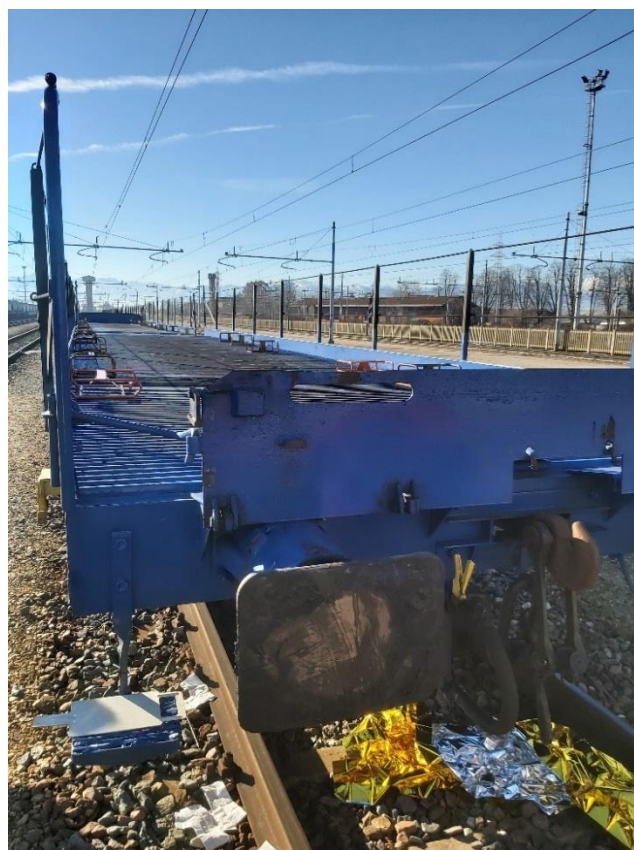
Figure 9 e 10 – sopralluogo del 20/12/2021 sul sito dell'incidente: veicoli coinvolti (fonte DiGIFeMa)

Durante la visita del 20 dicembre è stato possibile salire su una locomotiva E652, dello stesso tipo di quella coinvolta nell'incidente, per verificare la visibilità della linea dalla cabina di guida. In particolare, è stato possibile constatare che il tratto di linea immediatamente a ridosso della locomotiva non è visibile dal posto di guida dell'AdC, a causa della configurazione geometrica della stessa; più precisamente posizionandosi l'uno in linea e l'altro seduto ai comandi, due individui di statura media (nello specifico alti circa 1,80 m), non si vedono reciprocamente se non a distanza superiore a circa 80 cm dai respingenti della locomotiva. Risulta dunque, come nella generalità delle locomotive, un "punto cieco" (o "zona d'ombra") che nelle E652 risulta di quasi un metro (*Figura 11*)⁴, all'interno della quale l'AdC non ha visibilità di ciò che si trova di fronte a lui, che si tratti di ostacolo o persona fisica; analogamente l'agente a terra non ha visibilità dell'agente alla condotta.

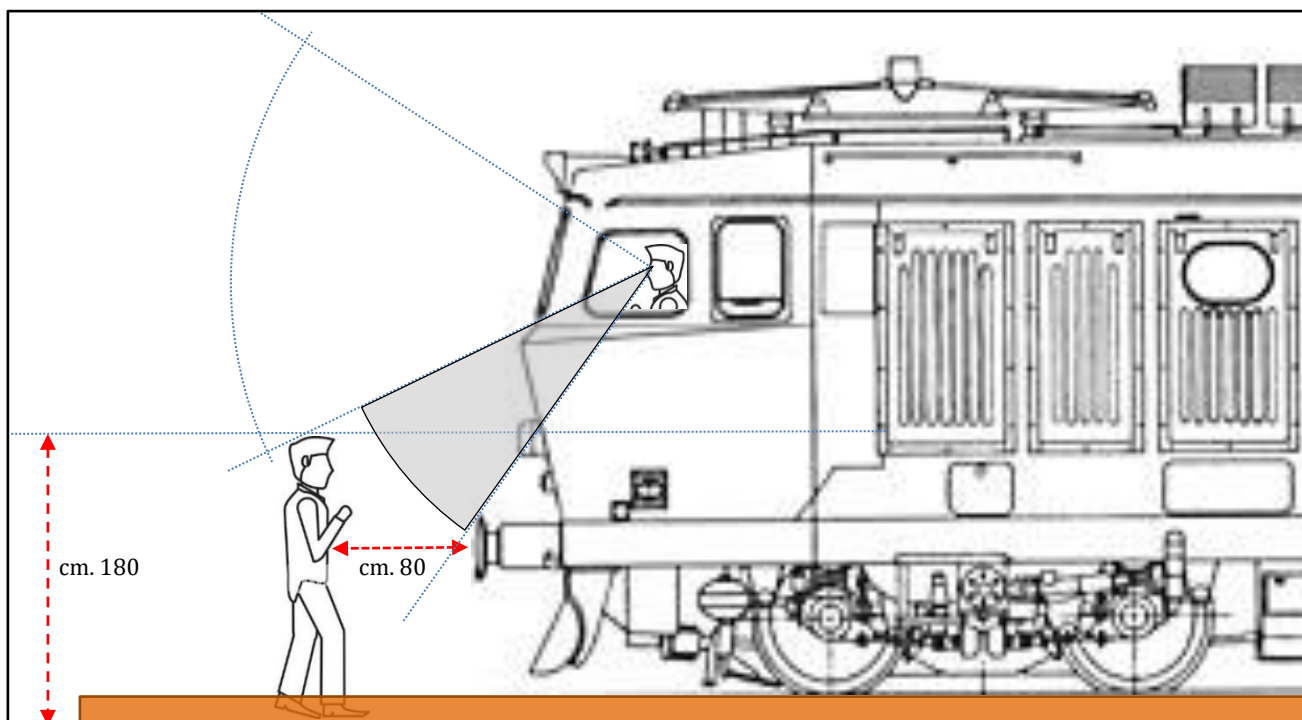
Figura 11 – Rappresentazione schematica, cono visivo e "punto cieco" dell'AdC (elaborazione DiGIFeMa)

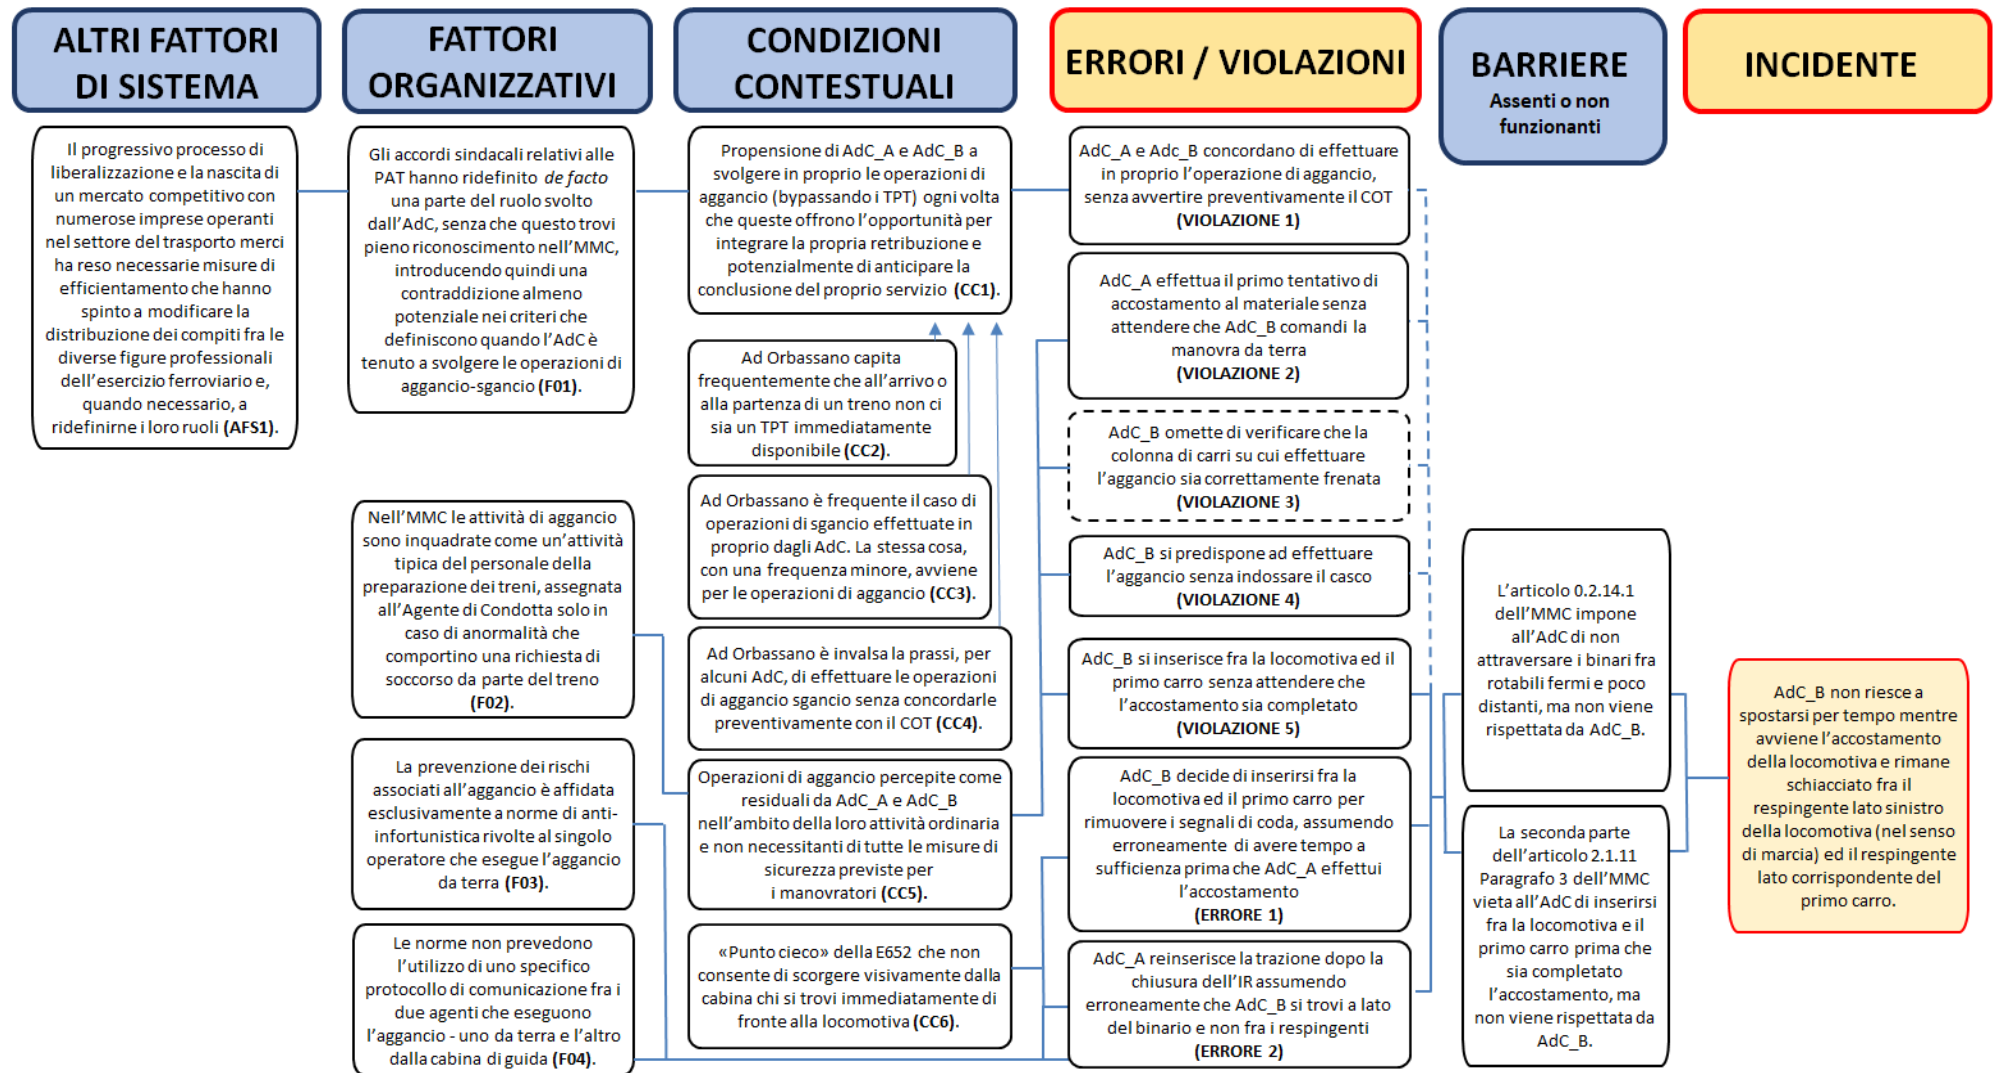
Infine, merita una menzione particolare la **Violazione 1** (il mancato avviso preventivo al COT da parte dei due AdC rispetto alla decisione di effettuare in proprio l'aggancio, senza attendere l'arrivo del TPT in servizio). Essa ha certamente un'importanza minore nella dinamica dell'evento rispetto alla Violazione 5 e ai due errori, in quanto ha solo reso più probabile la circostanza in cui è l'AdC ad occuparsi di fare l'aggancio al posto dei TPT. Una condizione evidentemente non sufficiente affinché avvenga l'investimento, senza l'intervento della violazione 5 e dei due errori. Per questa ragione il suo legame con l'evento incidentale è rappresentato con una linea tratteggiata, insieme a quelli delle violazioni 2, 3 e 4. Al livello delle condizioni contestuali essa si lega al fatto che ad Orbassano AdC_A e AdC_B avevano una tendenza a svolgere in proprio le operazioni di aggancio, bypassando i TPT, più spesso di quanto necessario dal punto di vista operativo, in quanto queste offrivano l'opportunità per integrare la propria retribuzione e potenzialmente per anticipare la conclusione del proprio servizio (**CC1**). Proseguendo la lettura verso sinistra, questa condizione contestuale si lega a quanto previsto dagli accordi sindacali che hanno istituito le Prestazioni Accessorie Treno (**F01**), che a sua volta derivano dal clima competitivo fra le aziende di trasporto merci, dovuto anche al processo di liberalizzazione innescato negli anni dalle norme previste nel IV Pacchetto Ferroviario della Commissione Europea (**AFS1**).

In conclusione, osservando la parte centrale del diagramma SOAM, è possibile identificare il ruolo svolto da tre diverse condizioni contestuali: la frequenza di casi in cui all'arrivo o alla partenza di un treno nel Fascio Arrivi di Orbassano non ci sono TPT immediatamente disponibili (**CC2**), la tendenza di molti AdC ad effettuare in proprio le operazioni di sgancio e, in misura minore, quelle di aggancio quando operano nel Fascio Arrivi di Orbassano e la prassi invalsa per alcuni AdC di effettuare le operazioni di aggancio e sgancio senza concordarle preventivamente con il COT (**CC3**). Tutte queste condizioni sembrano aver favorito la già evidenziata tendenza di AdC_A e AdC_B a svolgere le operazioni di aggancio in proprio, più spesso di quanto sia operativamente necessario ed opportuno (**CC1**).

Figura 16: Diagramma SOAM dell'incidente ferroviario avvenuto a Torino Orbassano FA il 14/12/2021
