## **RELAZIONE D'INDAGINE**

**INCIDENTE SULLA CABINOVIA  
VALLE DEL CAVALIERE – CODECOLA DI COPPO  
PRESSO IL COMUNE DI CASALI DEL MANCO, LOCALITÀ LORICA (CS),  
IN DATA 23 gennaio 2022**

08 giugno 2023

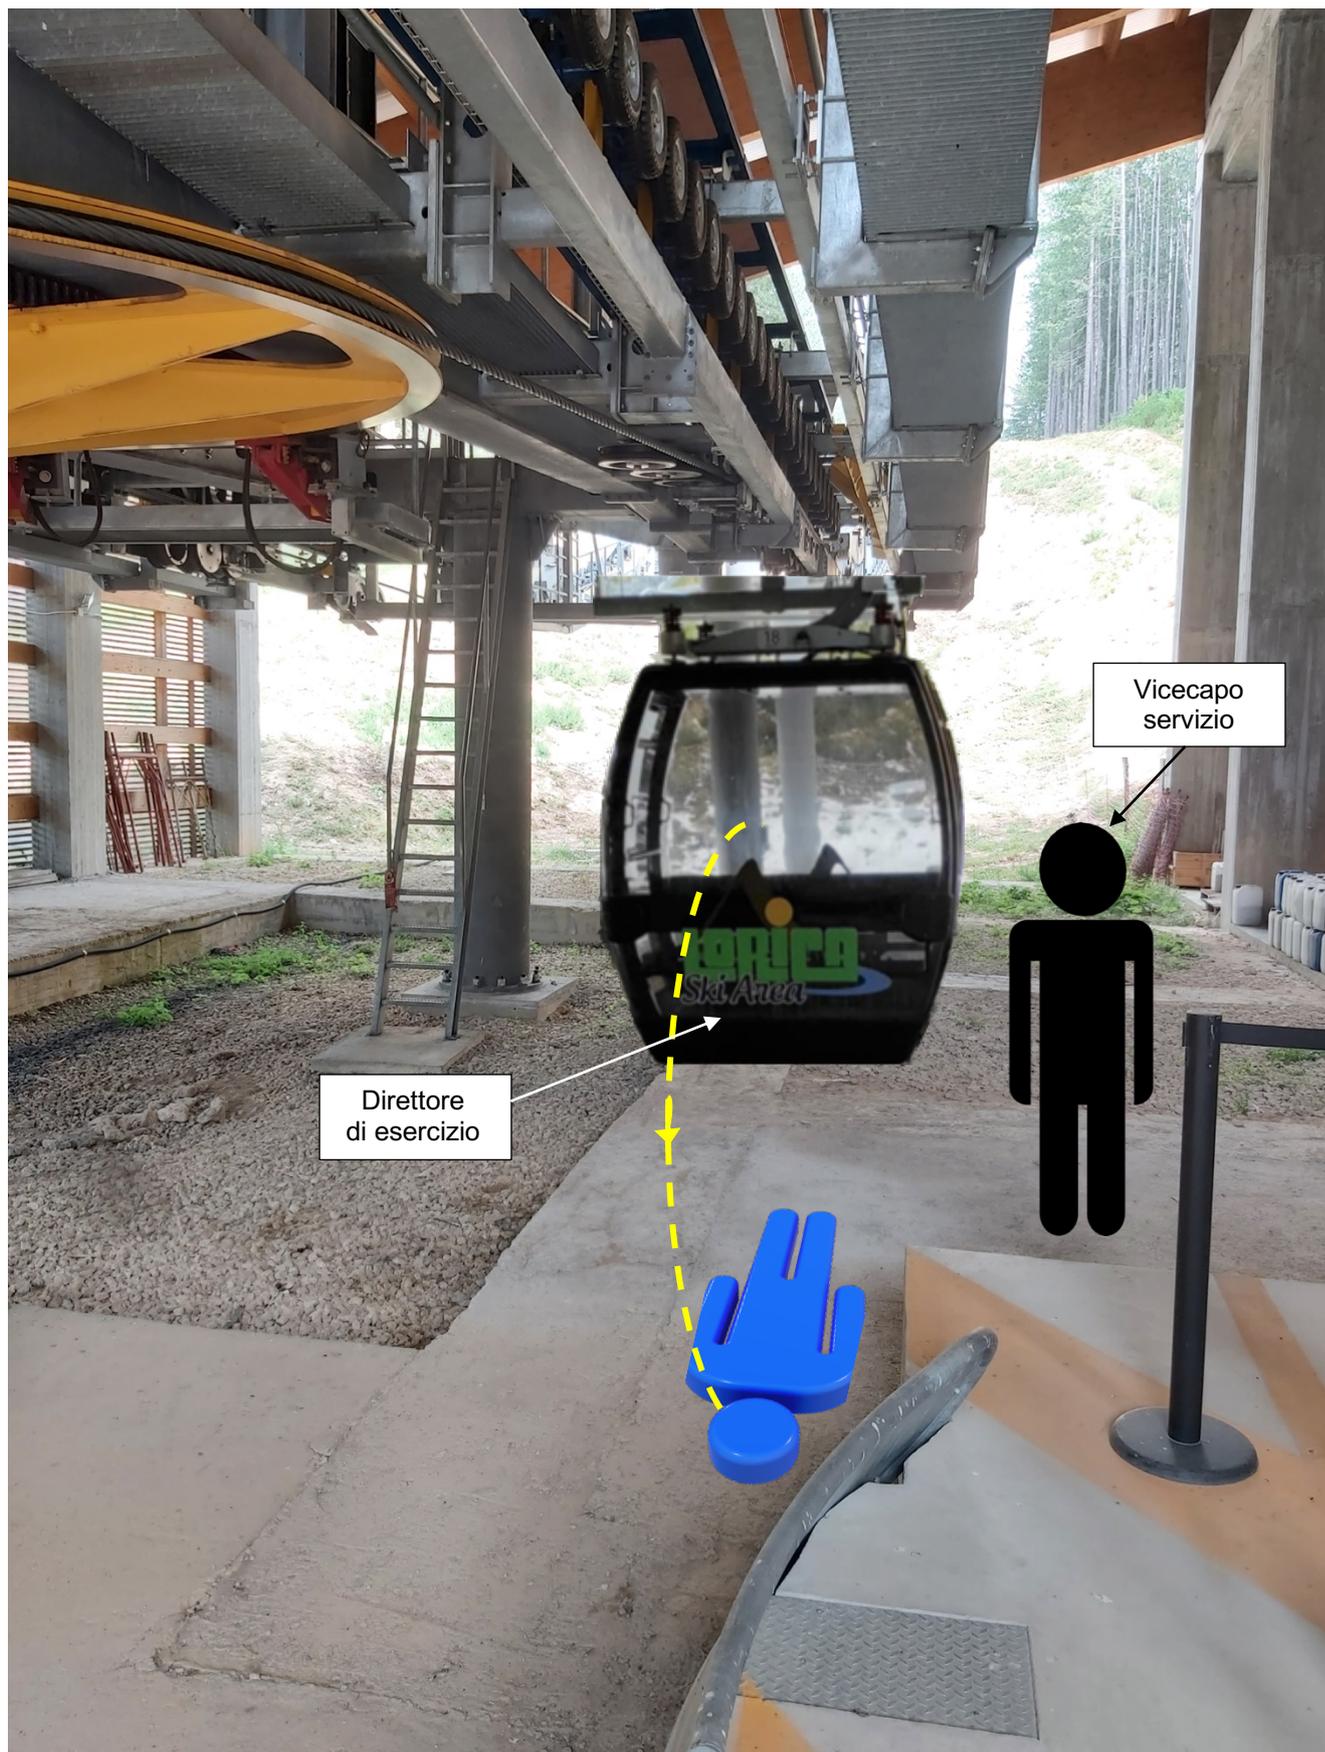
Verso le 8.30 giungeva sull'impianto il Direttore di Esercizio, a cui veniva riferito del rumore anomalo e della necessità di ordinare le guaine da sostituire, ma che nelle more l'impianto poteva essere tenuto in esercizio. Al fine di verificare di persona la natura e l'entità del problema, il Direttore di Esercizio si recava insieme con il vicecapo servizio presso la zona della stazione di valle, interdetta al pubblico, adiacente al binario di arrivo delle cabine, senza disporre preliminarmente l'arresto dell'impianto. Constatato che il rumore proveniente dalla rulliera era percepibile, per avere una visuale migliore della zona da cui il rumore proveniva, il Direttore di Esercizio si spostava verso la rulliera. Così facendo veniva a trovarsi sul percorso delle cabine e, non accorgendosi del sopraggiungere di una cabina, era da quest'ultima investito, nonostante il tentativo da parte del vicecapo servizio di afferrarlo per sottrarlo all'impatto. Nella figura seguente è riportata una ricostruzione grafica dell'accaduto.

Per comprendere l'entità delle sollecitazioni meccaniche sul Direttore di Esercizio provocate dall'investimento e delle relative conseguenze, si consideri che la cabina che lo ha investito, vuota poiché l'impianto era stato da poco messo in servizio, ha una massa pari a 720 kg e una velocità di 1,2 m/s, assumendo come completata la fase di decelerazione nella stazione di arrivo. A questi valori corrisponde una quantità di moto della cabina prima dell'impatto pari a 864 Ns. Pertanto, il valore medio della forza di impatto risulta pari a circa 10.550 kg, ipotizzando, conservativamente, una durata dell'impatto persona-cabina pari a 4 ms e una riduzione del 50% della quantità di moto della cabina dopo l'impatto.

Figura 1 – Ricostruzione della dinamica dell'incidente (fonte ed elaborazione DiGIFeMa).

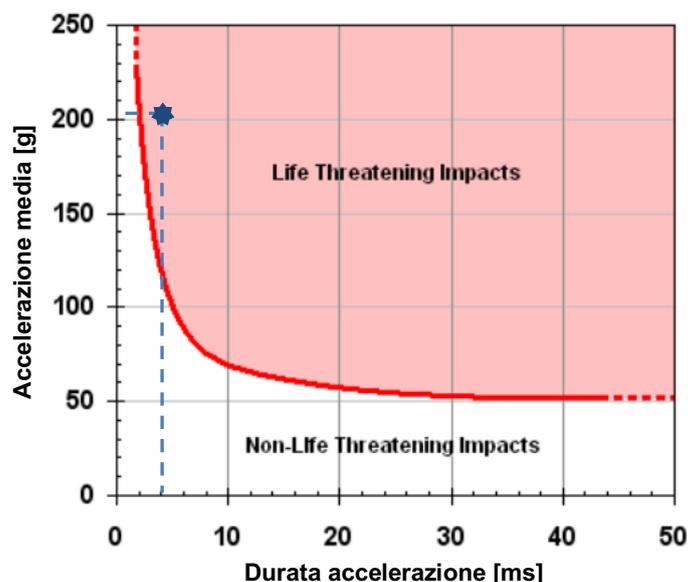
Figura 2 – Il punto contrassegnato con ★ è quello corrispondente ai valori del caso in esame.

Nel caso di cui trattasi, assumendo un'altezza del Direttore di Esercizio pari a 1,9 m, un peso di 100 kg e una durata dell'impatto testa-suolo pari a 4 ms, si ricava un'accelerazione media uguale a 206g, a cui corrisponde un punto posto nella regione al di sopra della curva WSTC, e quindi un'elevata probabilità di lesioni mortali, come poi in effetti si è verificato. Risultati sostanzialmente analoghi si ottengono anche considerando combinazioni peso-altezza diverse, a riprova dell'elevata probabilità dell'estrema gravità delle conseguenze dell'investimento uomo-cabina, che di fatto prescindono dalle caratteristiche fisiche della persona investita.

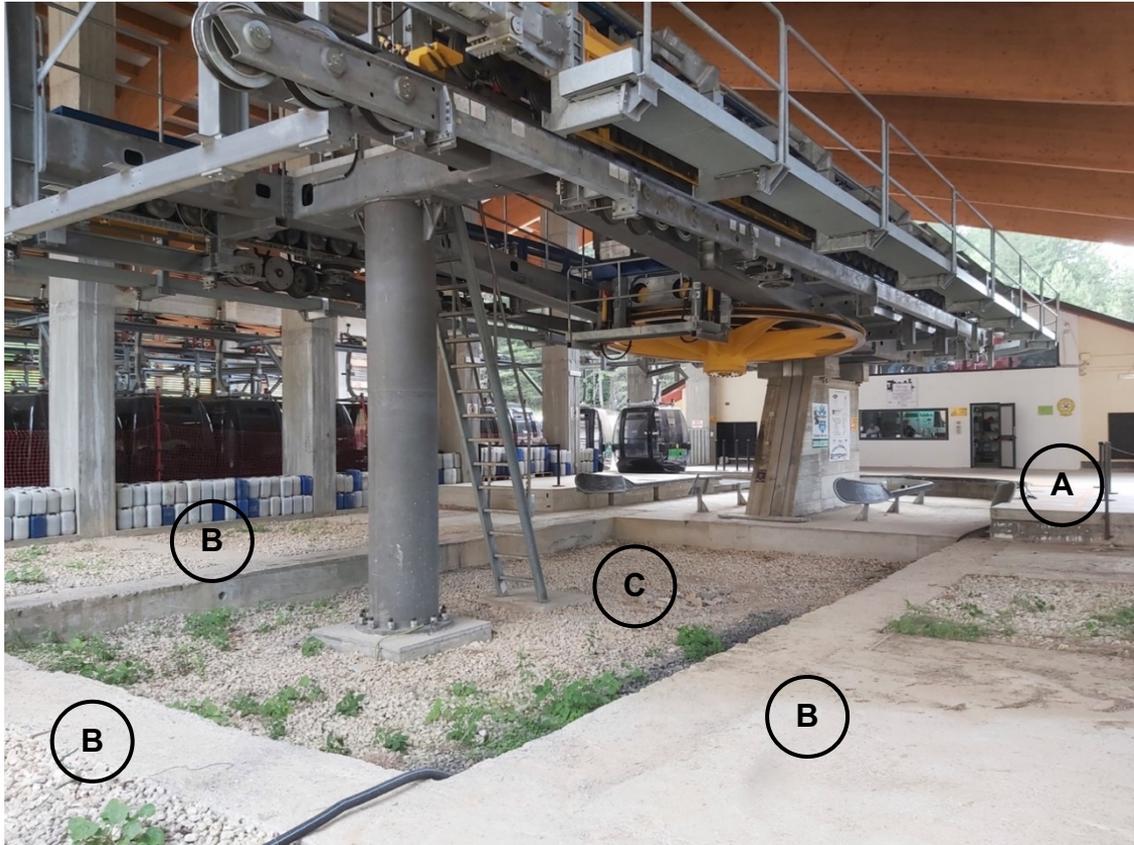
- la zona A, coincidente con le banchine di sbarco e imbarco;
- la zona B, in cui si realizzano le fasi di decelerazione e accelerazione delle cabine;
- la zona C, sottostante la puleggia motrice e le rulliere della stazione di arrivo, in cui è presente una scala metallica per l'accesso alla garitta di controllo dei dispositivi elettromeccanici.

Figura 3 - Vista d'insieme della stazione di arrivo con indicazione delle diverse zone (fonte ed elaborazione DiGIFeMa)

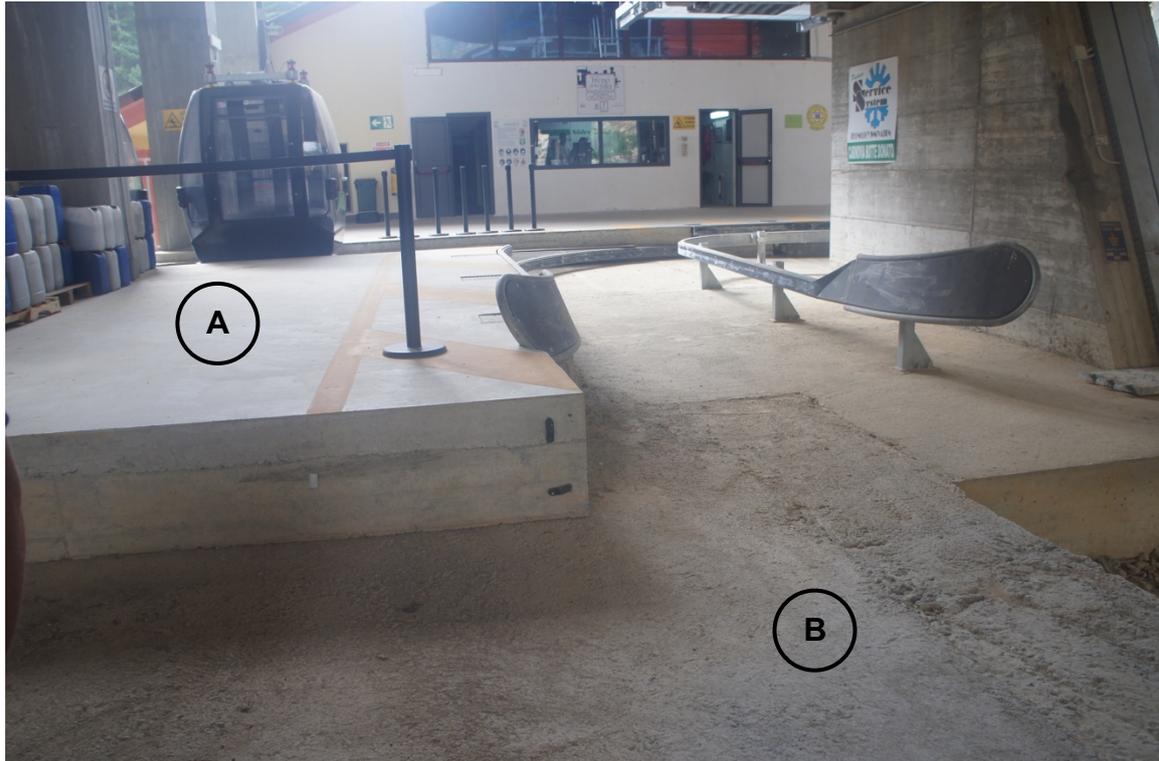
Figura 4 - Particolare delle zone A e B della stazione di arrivo  
(fonte ed elaborazione DiGIFeMa)

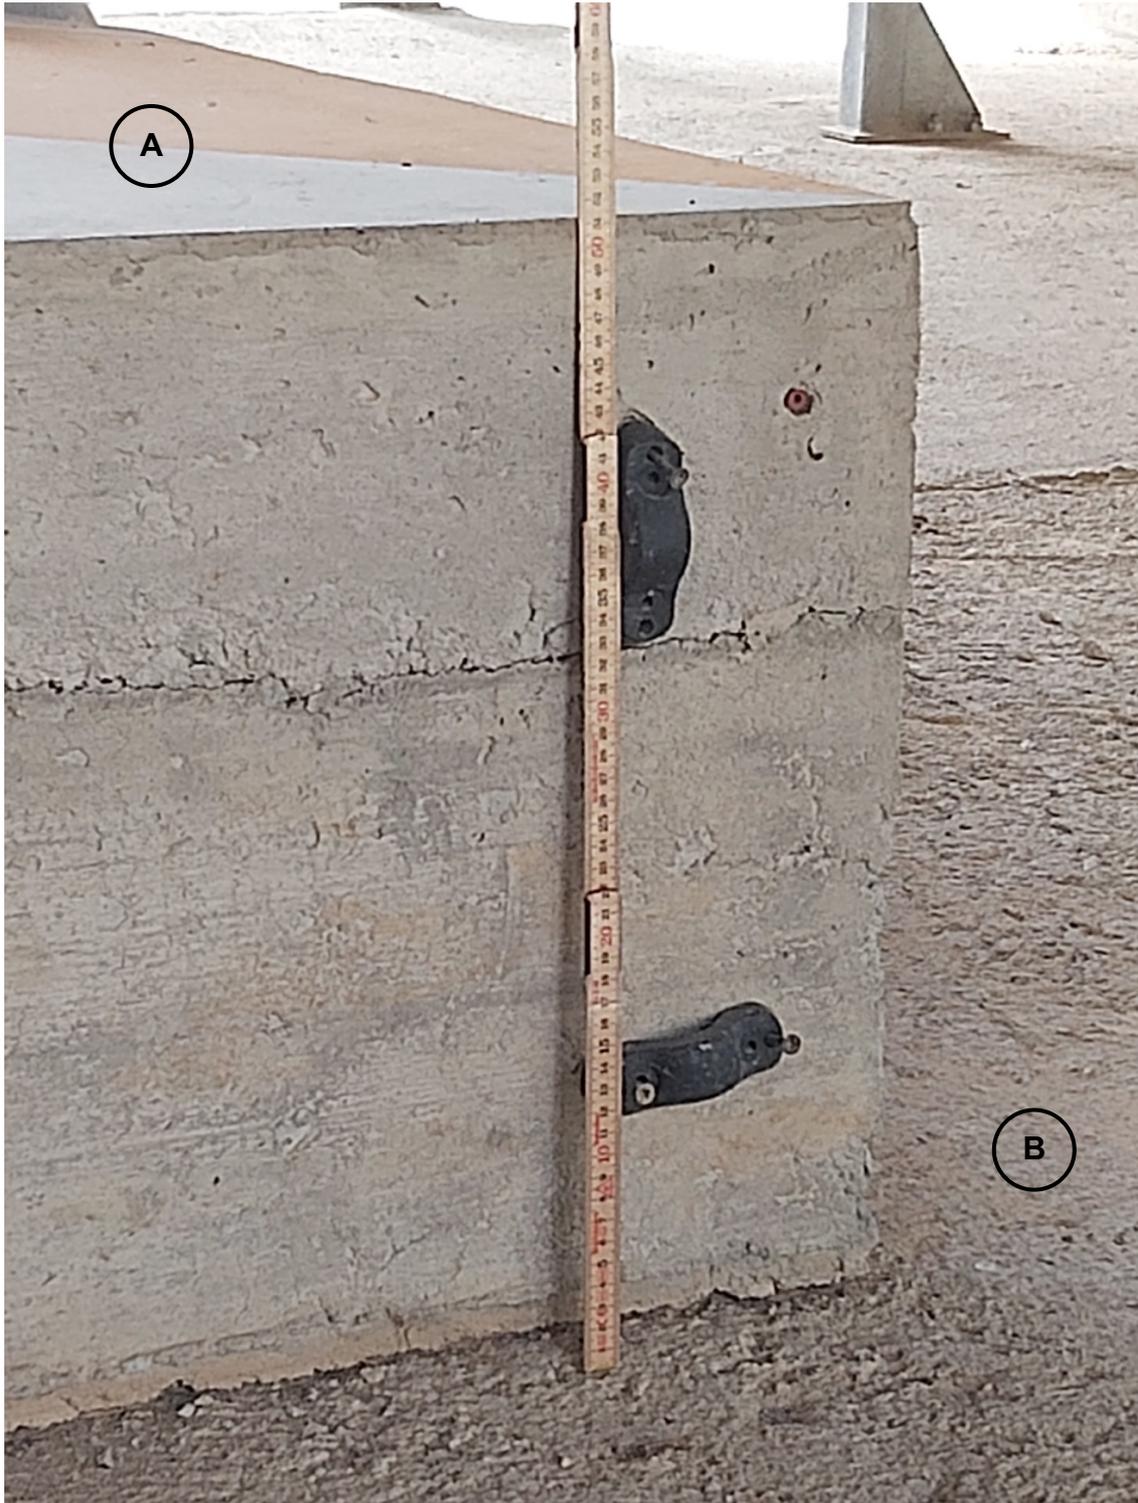
Figura 5 – Differenza di quota fra le zone A e B  
(fonte ed elaborazione DiGIFeMa)

Dalle figure 5 e 6 si rileva che, assumendo pari a 0 la quota della zona C, la quota della zona B risulta pari a circa + 52 cm e quella della zona A a circa + 103 cm. È evidente che, per ragioni di sicurezza, le zone B e C devono essere sempre precluse all'accesso dei viaggiatori, mentre possono essere accessibili dal personale dell'impianto a condizione che l'impianto non sia in esercizio. Al riguardo, si segnalano due criticità emerse durante l'indagine:

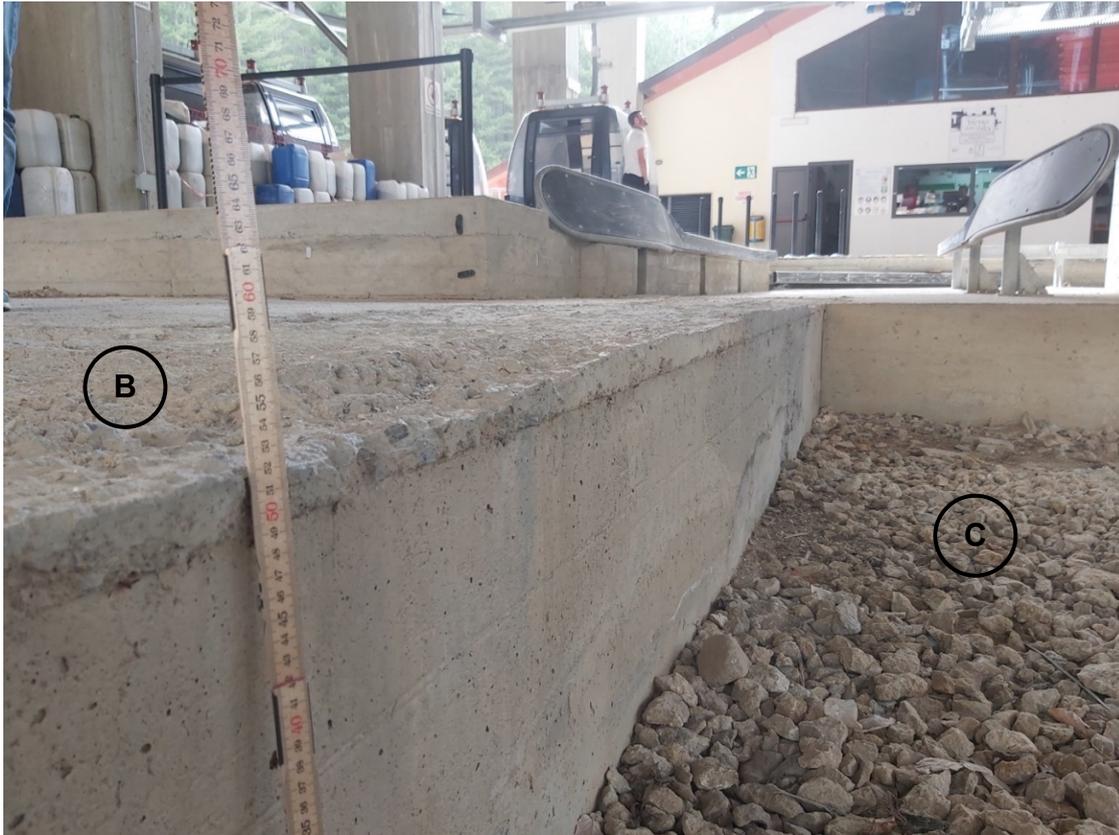
Figura 6 – Differenza di quota fra le zone B e C  
(fonte ed elaborazione DiGIFeMa)

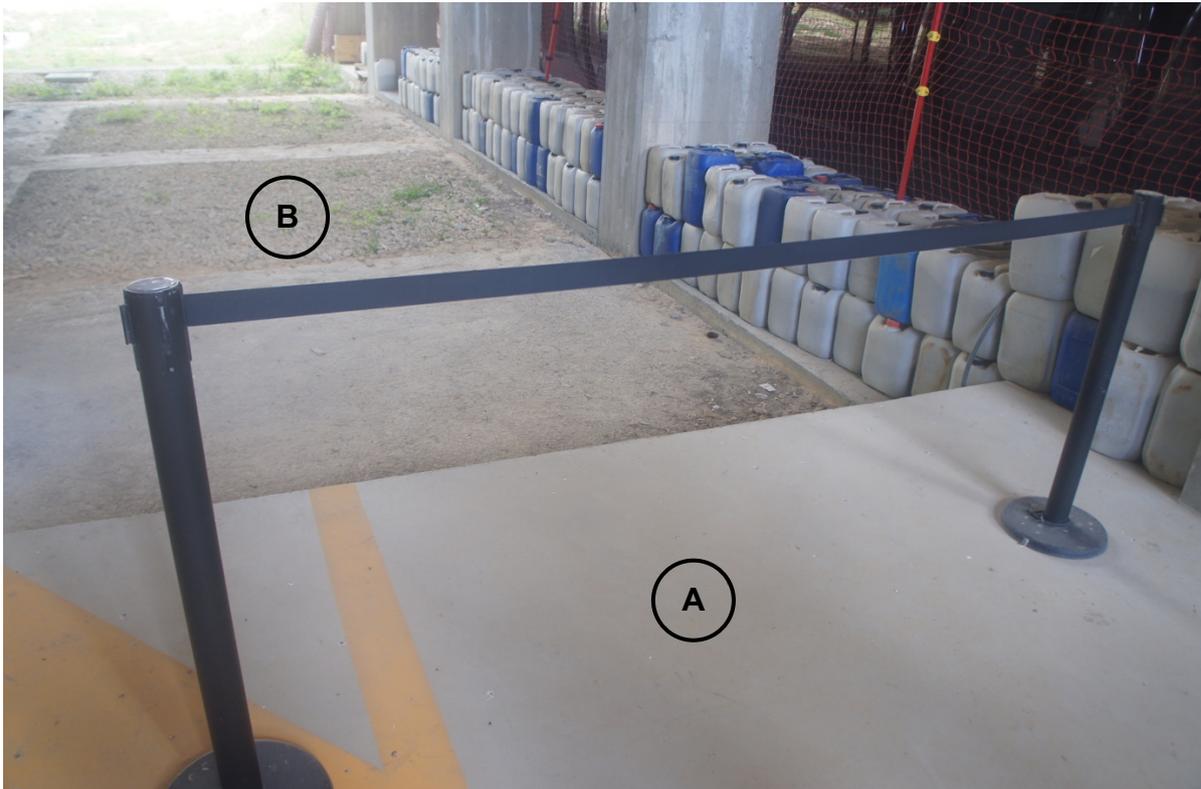
Da un punto di vista progettuale, è altresì evidente che non è stata prevista specificamente alcuna interdizione all'accesso delle zone B e C. Inoltre, in tali zone è assente qualunque tipo di segnaletica, orizzontale e/o verticale, a beneficio del personale dell'impianto che venga a trovarsi in esse, idonea a evidenziare l'area di transito delle cabine e, quindi, di possibile investimento. È da valutare, eventualmente, anche la possibilità di installare dispositivi di rilevamento che provvedano a generare un allarme e/o a fermare l'impianto in caso di accesso di persone nelle zone B e C con l'impianto in esercizio.

Figura 7 - Paletti con nastro estraibile per l'interdizione all'accesso della zona B  
(fonte ed elaborazione DiGIFeMa)
