**DiGIFeMa**

Direzione Generale per le  
Investigazioni Ferroviarie e Marittime

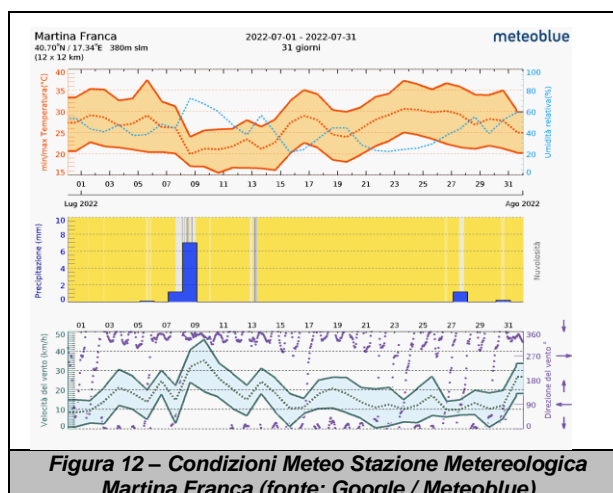
### 3.1.4 Decessi, lesioni e danni materiali

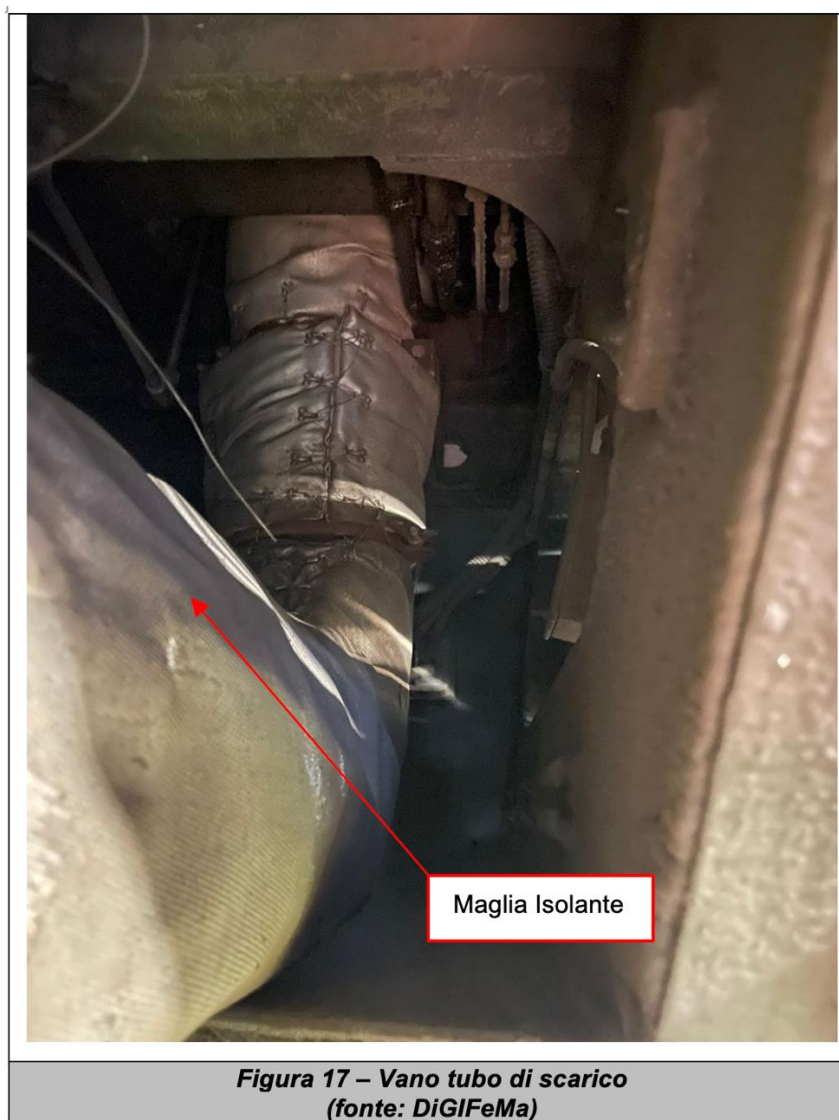
Tra le concause, invece, si individua il potenziale accumulo di fogliame ed altro materiale infiammabile, misti a colaticci di gasolio, in corrispondenza dell'ansa della carena a protezione del tubo di scarico e del tubo di rifornimento che ha aumentato il carico di incendio nel vano.
