RELAZIONE DI INDAGINE

**INFORTUNIO MORTALE DI UN VIAGGIATORE
DEL TRENO N. 23510 DI TRENITALIA,
PRESSO LA STAZIONE DI TRANI, SULLA LINEA FOGGIA-BARI,
AVVENUTO IN DATA 21/07/2022
(IDENTIFICATIVO ERAIL: IT-10311)**

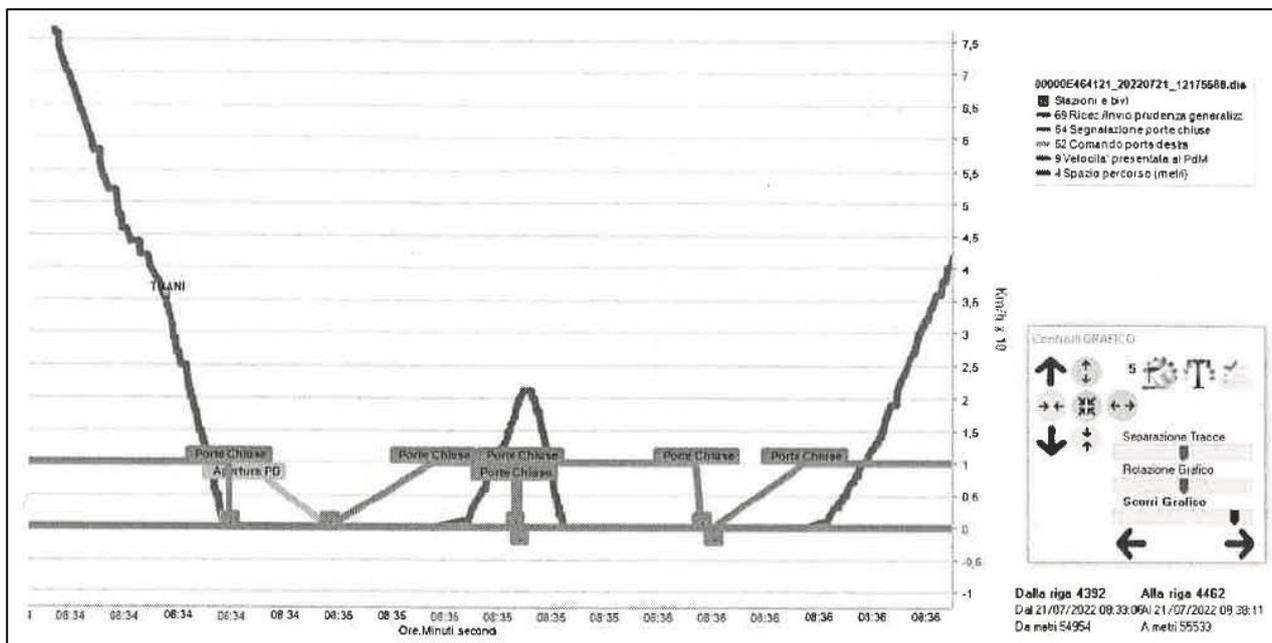
Figura 1: Dati ZTE della locomotiva E464 121 del 21/7/2022 dall'arresto del treno nella stazione di Trani alla partenza e alla successiva fermata e ripartenza (fonte Trenitalia)

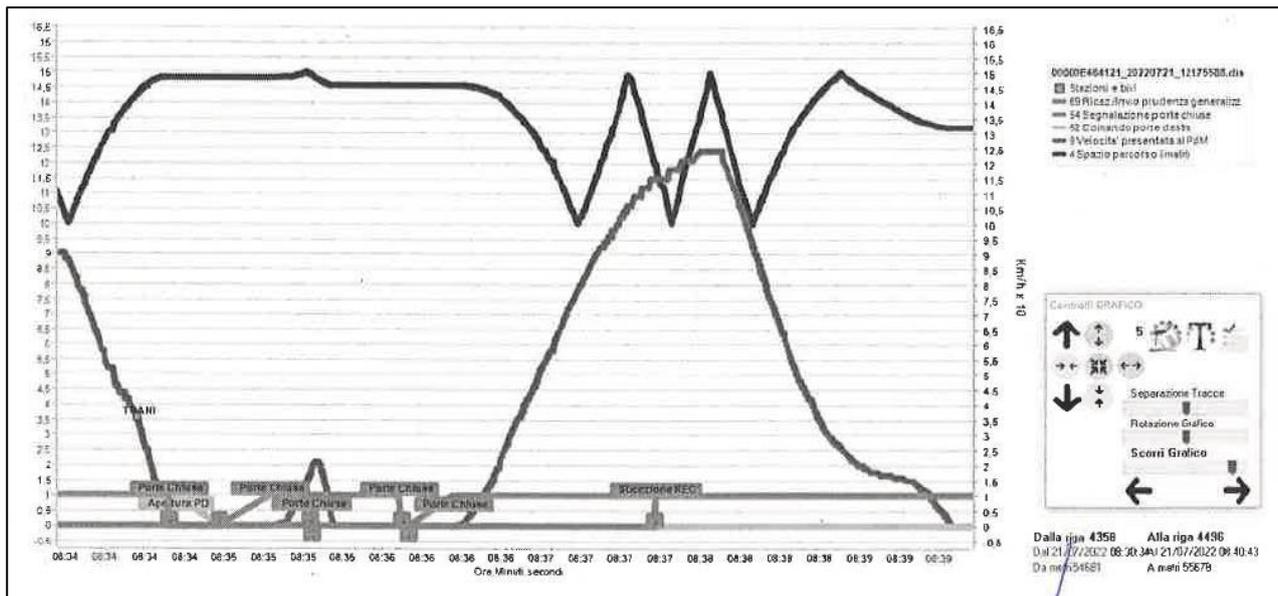
Figura 2: Dati ZTE della locomotiva E464 121 del 21/7/2022 dall'arresto del treno nella stazione di Trani alla partenza e alla successiva fermata e ripartenza fino all'attivazione della seconda frenatura (fonte Trenitalia)

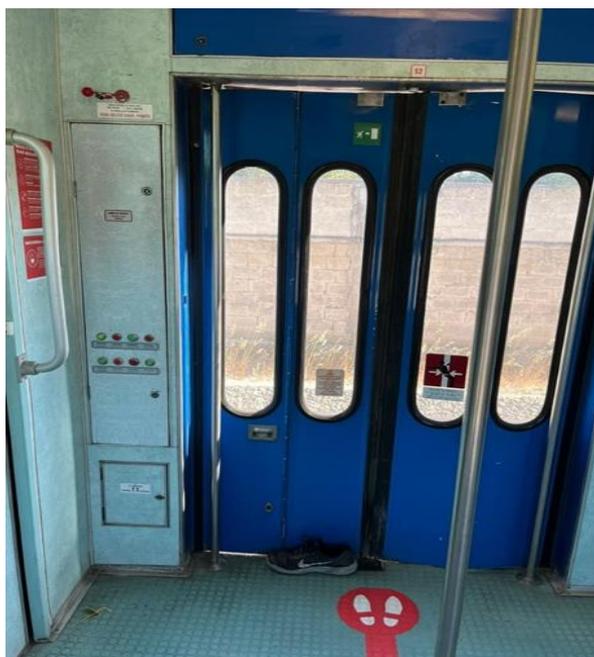
imprigionata nella parte inferiore delle ante in chiusura senza che fosse entrata in funzione la protezione del passeggero, cosiddetta “bordo sensibile”, in quanto la stessa non si attiva quando si aziona la maniglia di apertura di emergenza della porta. Il viaggiatore restava con la caviglia bloccata tra le ante e non riusciva a sfilare il piede dalla porta. A causa dell’aumento progressivo della velocità del treno cadeva nello spazio tra il marciapiedi e il binario e veniva trascinato dal treno stesso sulla massicciata. Quest’ultima scena è stata ripresa dalle suddette telecamere presenti nella stazione ferroviaria di Trani. Il CT, dopo aver dato il “pronti” per la marcia, appurato che l’arresto del treno era stato conseguenza dell’attivazione temporanea della spia IPA, si portava nella quinta carrozza, quella di coda, per cominciare un giro di ispezione all’interno del treno R23510. Durante l’ispezione il CT sentiva dei rumori nel sotto cassa e lo comunicava telefonicamente all’AdC, chiedendogli se il treno avesse colpito qualcosa. L’AdC rispondeva di non avere colpito nulla e contemporaneamente lo avvisava di stare ricevendo sul cab-radio una chiamata di emergenza. Il CT continuava il controllo interno e, sopraggiunto nel vestibolo della terza carrozza, che era senza viaggiatori, riscontrava che la maniglia dell’apertura d’emergenza della porta S2 della suddetta vettura NEV 508320395652 era abbassata, in posizione di riposo, e spiombata con il relativo sigillo a terra. Notava anche la presenza di una scarpa da ginnastica in terra in prossimità delle ante e comunicava quanto rinvenuto all’AdC che aveva già ridotto a 30 km/h la velocità per effetto della chiamata di emergenza e stava arrestando il treno. Il CT, in attesa di altre notizie, ritenne opportuno presidiare il vestibolo della suddetta carrozza.

Figura 4: Porta S2 della vettura NEV 508320395652 del treno R 23510 con scarpa della vittima (fonte Trenitalia)

Si raccomanda all'ANSFISA di adoperarsi affinché le imprese ferroviarie rendano la protezione "bordo sensibile" delle carrozze dei treni vicinali a piano ribassato sempre disponibile e attiva, anche nel caso dell'apertura di emergenza di una porta, ovvero concordino l'attuazione di un efficace piano di dismissione di tali rotabili.

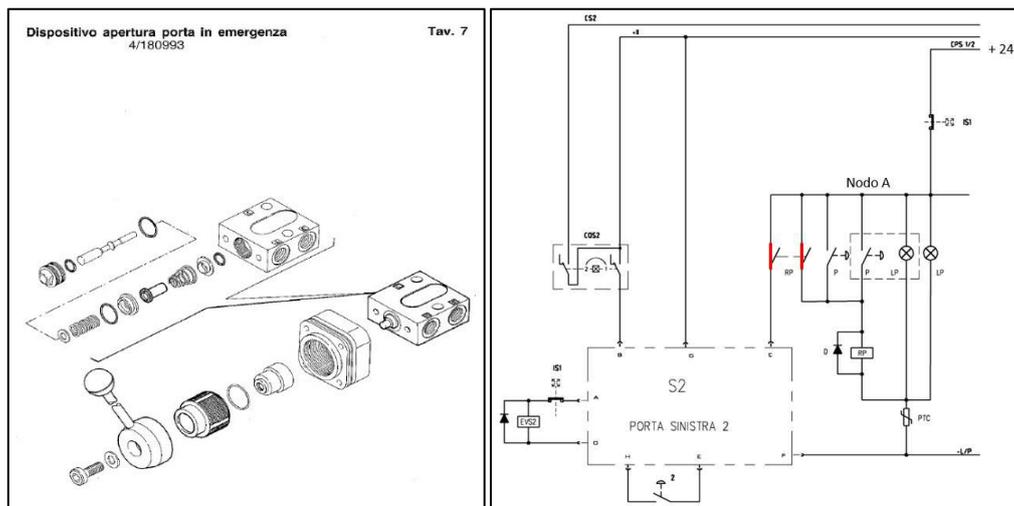
La propensione del sottoscritto, per la terza ipotesi, deriva da quanto riportato al punto 3.5 (dispositivo di comando apertura porta di emergenza) del succitato manuale d'uso sugli "impianti di comando delle porte per carrozze vicinali" che così recita: "Sono montati su parete in prossimità di ogni porta e in posizione evidente e accessibile ai passeggeri. Ogni dispositivo risulta costituito da una valvola pneumatica a tre vie con comando manuale e ritorno a molla e da una maniglia per l'azionamento della stessa, dotata di sigillo piombato" (si veda al proposito la tavola sette al punto 3.2.1.2). La maniglia di emergenza ha due posizioni stabili (servizio ed emergenza). Costruttivamente nelle posizioni intermedie per gravità tende a ritornare in posizione di servizio, per evitare aperture indebite della porta in corsa.

Figura 5: Dispositivo di apertura porta d'emergenza (a sinistra) e circuito elettrico della porta con consenso presente e porta aperta (a destra) (fonte Trenitalia DG 288 - Impianto comando porte)
