*Ministero delle infrastrutture e dei trasporti*

## **RELAZIONE D'INDAGINE**

**COLLISIONE LATERALE TRENI,  
SULLA LINEA BOLOGNA - PRATO,  
TRA RASTIGNANO E PIANORO,  
IN DATA 19 MARZO 2022  
(IDENTIFICATIVO ERAIL: IT-10276)**

18 settembre 2023

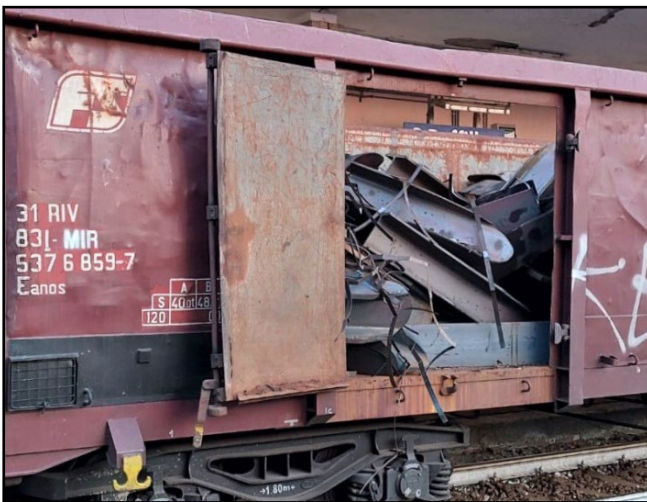
- TRENO MERCI 68450 = risultano danni a tre carri in composizione rispettivamente come 7°, 8° e 9° dalla testa. Nel dettaglio:
- carro n. 7: mancanza di un'anta di una delle due porte a battente sulla fiancata destra; altra anta aperta;
  - carro n. 8: maniglia della prima porta lato destro non posizionata nella apposita sede e quindi non bloccata; segni di urto sulla corrispondente anta della porta dove si trova la staffa a "L" di posizionamento, che a sua volta risulta deformata in modo da non consentire l'esatto inserimento del dispositivo di blocco; predellino deformato;
  - carro n. 9: presenza di una pedana di salita/discesa di una carrozza del treno viaggiatori incrociato incastrata ad una staffa di ancoraggio.
- Si allegano alcune foto a documentazione dei principali danni ai carri in composizione.

5a. Carro n. 7 (fonte MIR)

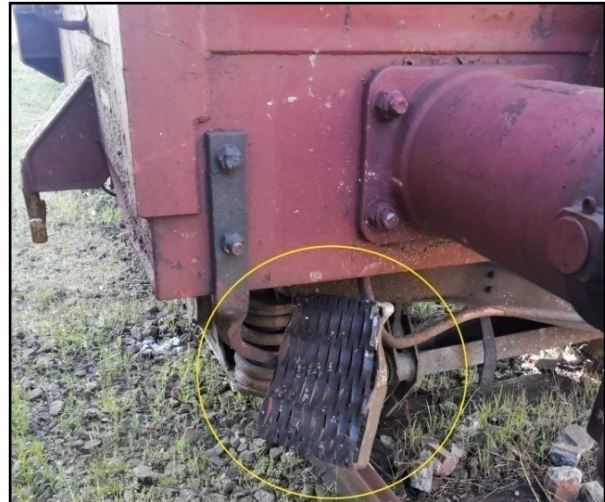
5b. Carro n. 8 (fonte MIR)

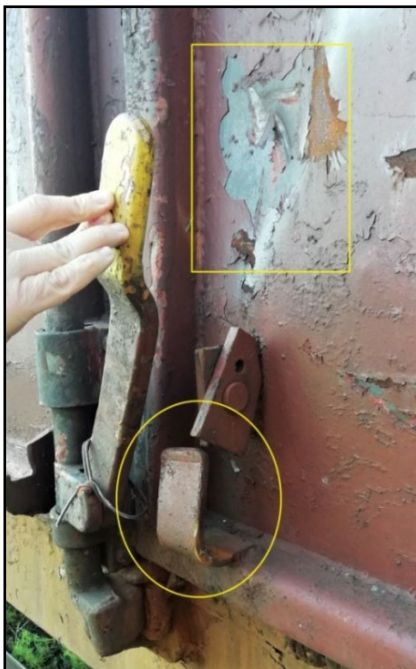
5c. Carro n. 8 (fonte MIR)

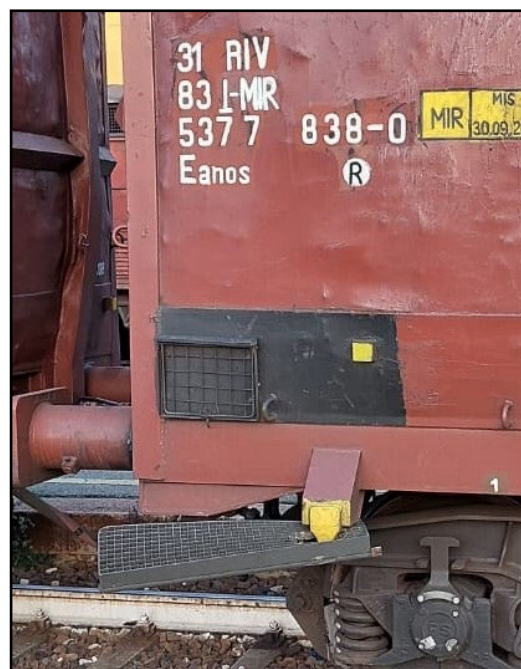
5d. Carro n. 9 (fonte MIR)

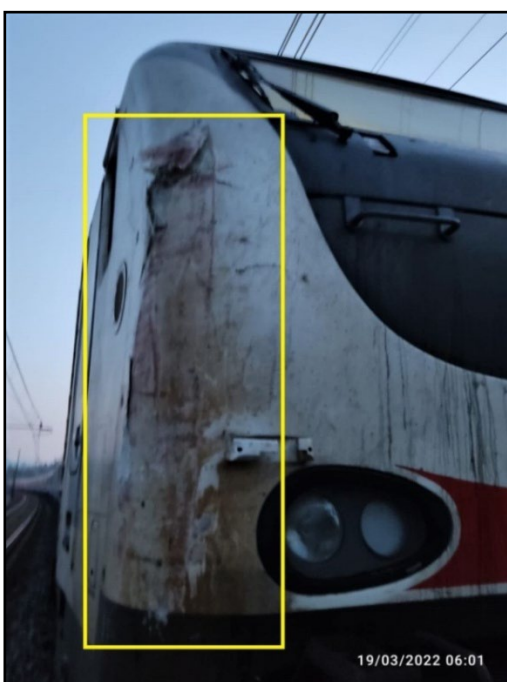
6a. Tratto in linea – Loc. E402-171 – Zona urto (fonte TI)

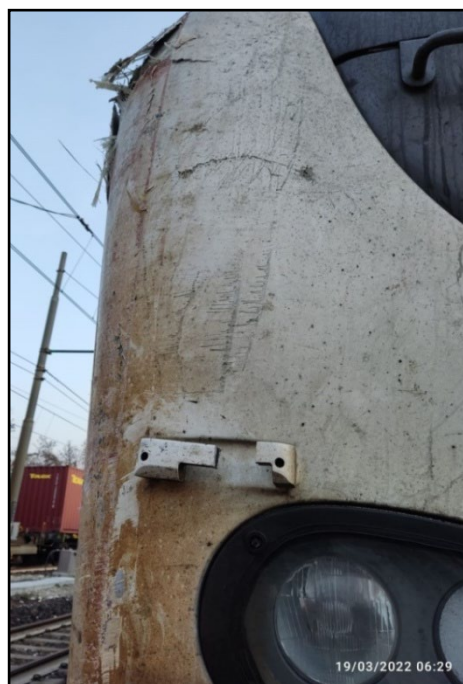
6b. Località Pianoro – Loc. E402-171 – Particolare danni (fonte MIR)

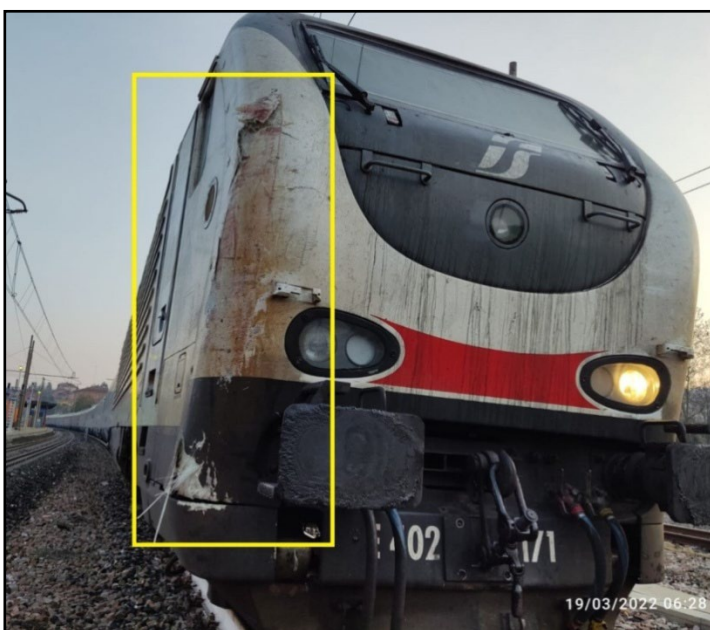
6c. Località Pianoro – Loc. E402-171 – Zona urto (fonte MIR)

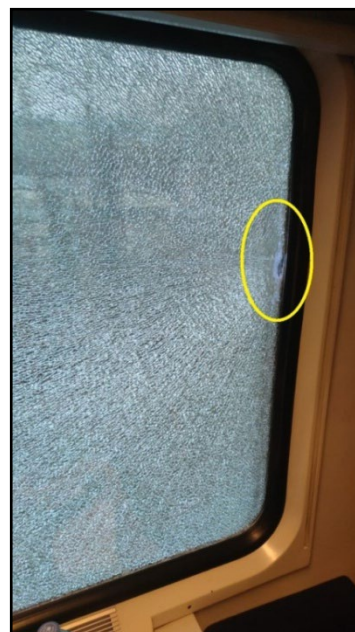
6d. Finestrino crepato (fonte TI)

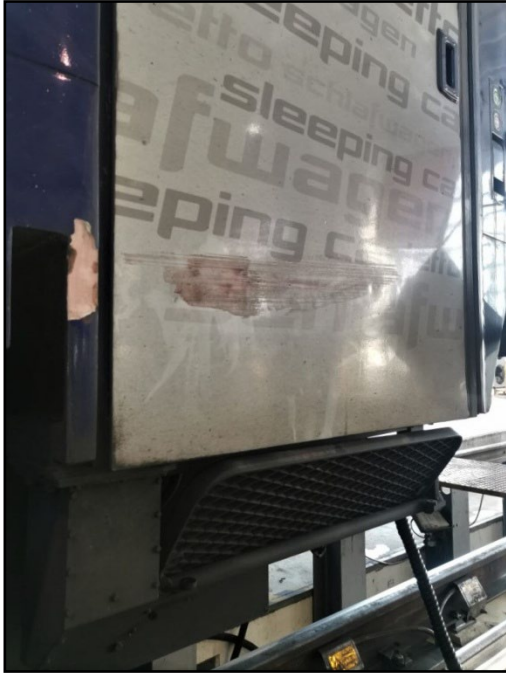
6e. Carrozza danneggiata (fonte TI)

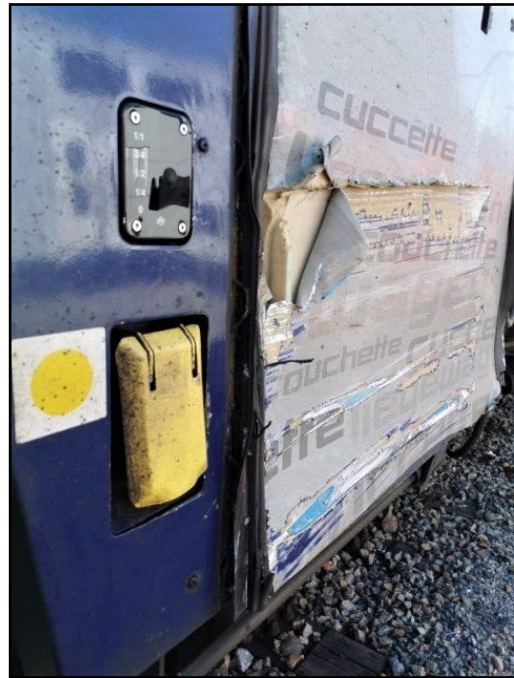
6f. Carrozza danneggiata (fonte TI)

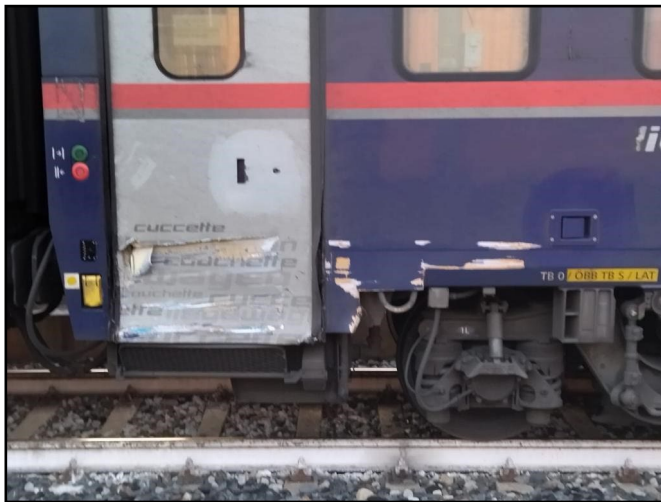
6g. Carrozza danneggiata (fonte TI)

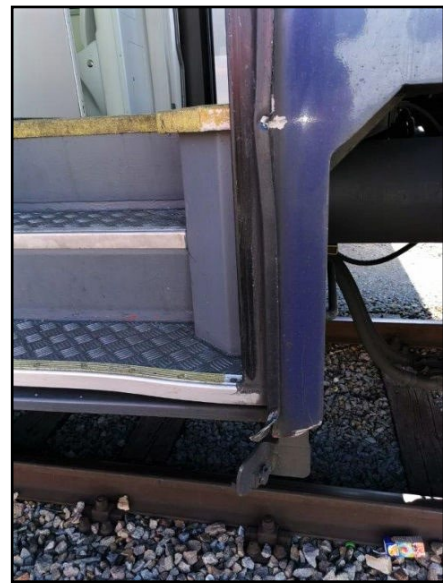
6h. Carrozza danneggiata (fonte TI)

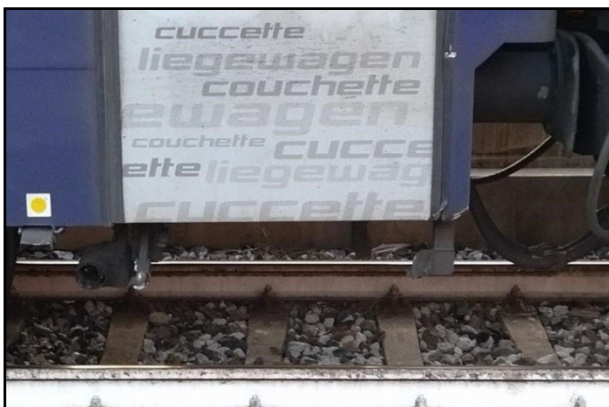
6i. Carrozza danneggiata - predellino mancante (fonte TI)

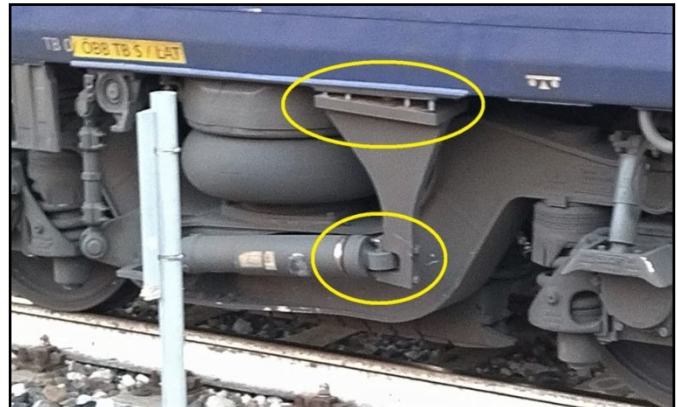
6l. Ammortizzatore e staffa danneggiati (fonte MIR)

Tuttavia, la documentazione fotografica consultata dimostra che il danno maggiore interessava la staffa di supporto dell'ammortizzatore, in quanto presentava 7 su 8 dei bulloni di fissaggio tranciati.

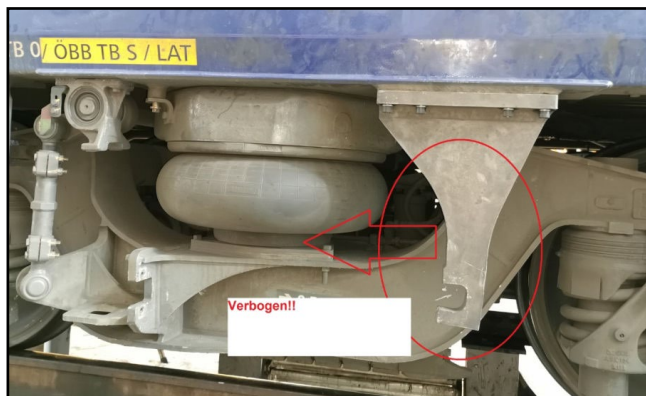
6m. Ammortizzatore e staffa dopo condizionamento (f. TI)

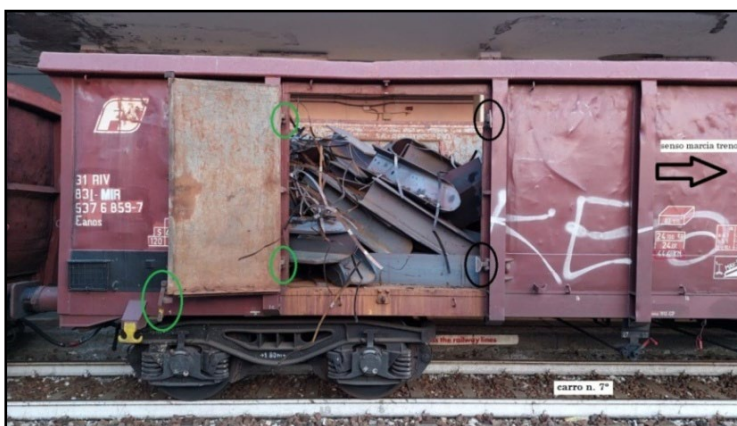
12b. Carro n. 7° treno 68450 ricoverato in Bologna S. Ruffillo (fonte MIR)

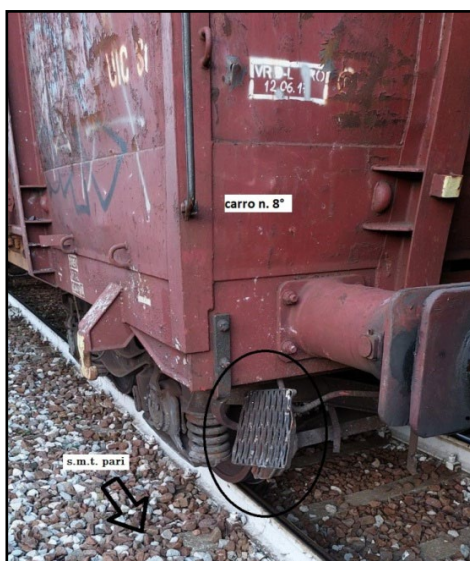
12d. Carro n. 8° - predellino deformato (fonte MIR)

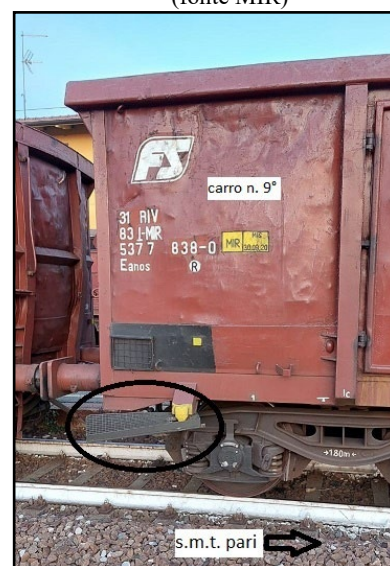
12e. Carro n. 9° - predellino incastrato (fonte MIR)

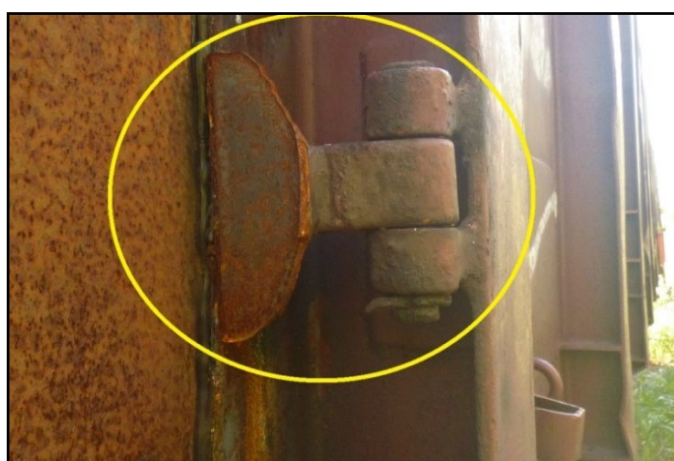
13d. Cerniera inferiore divelta (fonte DiGIFeMa)

Di contro, il raffronto, fra lo stato delle cerniere (strappate di netto dalla zona di fissaggio all'anta) e i corrispondenti fori presenti sulla costola del rottame della porta, dimostra in maniera inequivocabile che la perdita dell'anta aperta avvenne in conseguenza del forte urto contro il locomotore incrociato, escludendo così l'ipotesi opposta e cioè che l'urto sia stato la conseguenza del distacco della porta per cedimento o rottura.

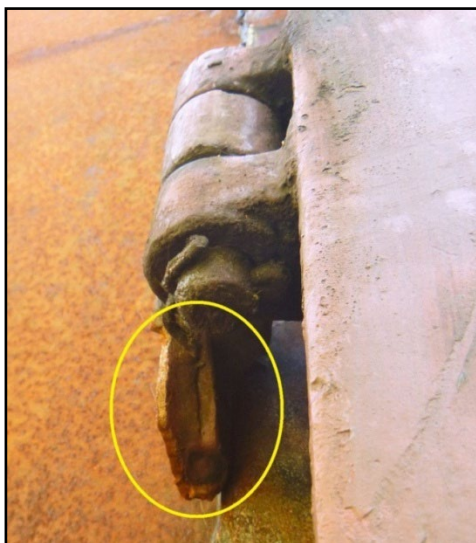
13e. Cerniera inferiore divelta (fonte DiGIFeMa)

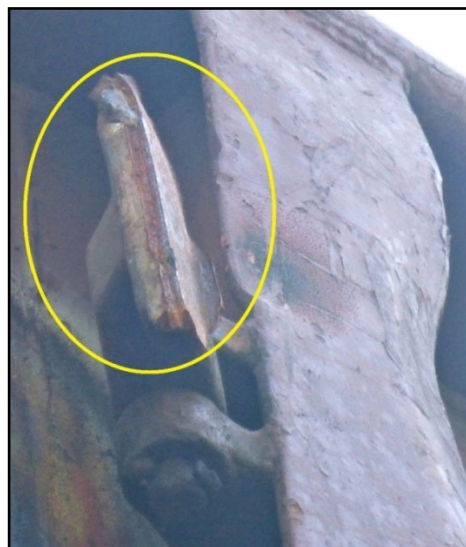
13f. Cerniera superiore divelta (fonte DiGIFeMa)

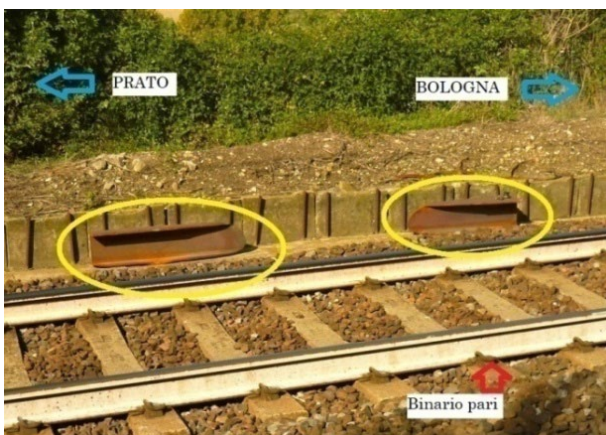
14e. Rottami ferrosi persi in linea (fonte DiGIFeMa)

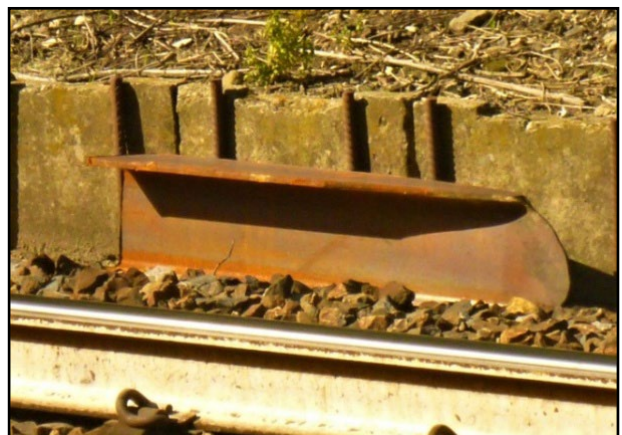
14f. Rottame ferroso perso in linea (fonte DiGIFeMa)

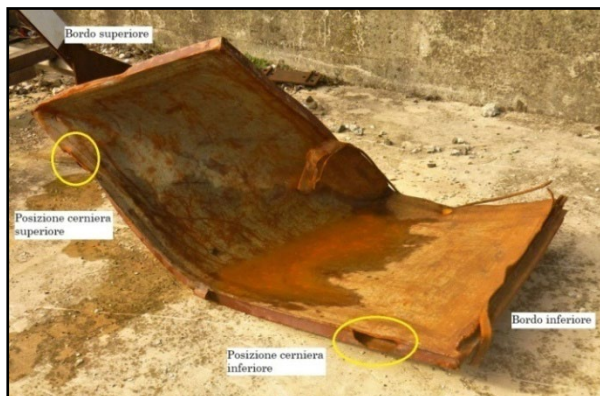
15a. Relitto del portellone faccia interna (fonte DiGIFeMa)

La documentazione fotografica illustra con sufficiente chiarezza la configurazione finale della porta a seguito del distacco dalle cerniere che la fissavano al carro e dei successivi urti subiti. In particolare, la forma accartocciata verso la faccia interna è attribuire proprio agli urti subiti contro il materiale del treno viaggiatori e contro la massicciata, essendo l'urto contro il locomotore avvenuto dal lato della faccia esterna.

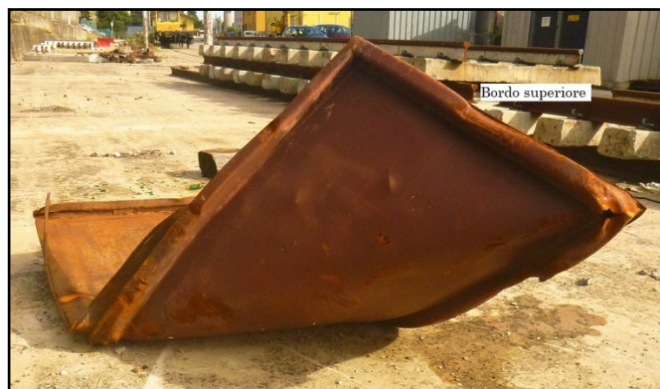
15b. Relitto del portellone faccia esterna (fonte DiGIFeMa)

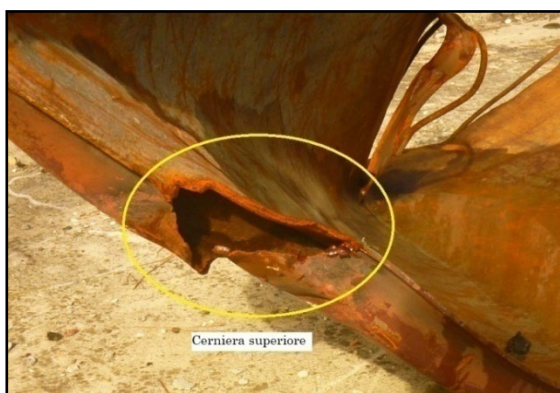
15e. Particolare posizione cerniera superiore (fonte DiGIFeMa)

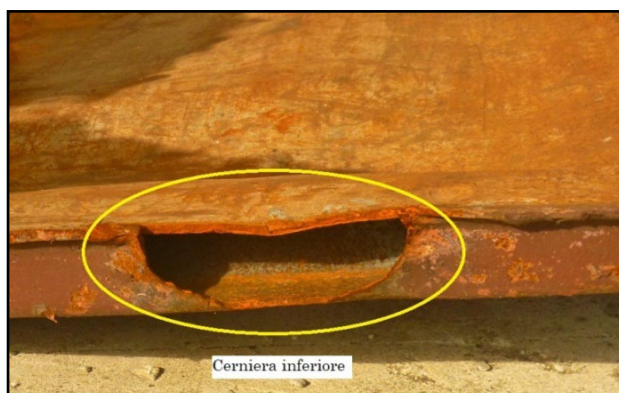
15f. Particolare posizione cerniera inferiore (fonte DiGIFeMa)

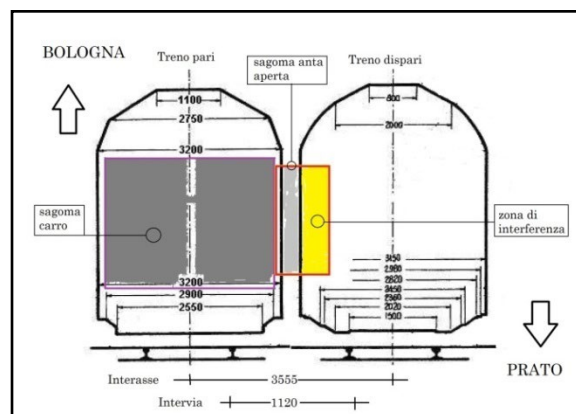
Infine si misurava la eccedenza di sagoma derivante dal posizionamento dell'anta aperta perpendicolarmente alla fiancata del carro, risultata pari a circa 950 mm.

16b. Ricostruzione interferenza (fonte DiGiFeMa)

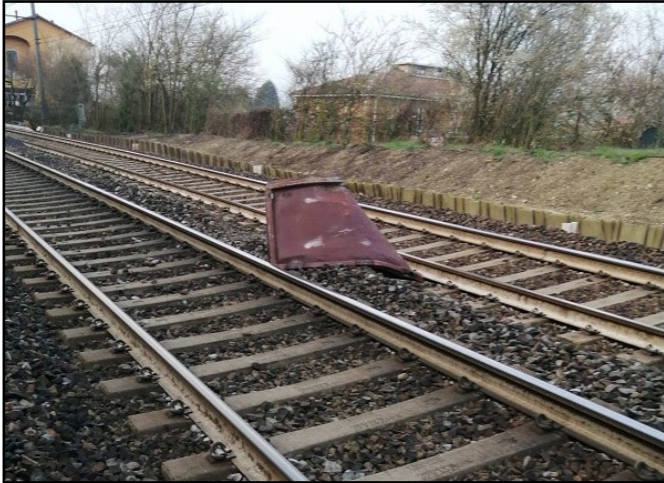
21c. Ostacoli in linea, portellone (fonte TTX)
