MINISTERO DELLE INFRASTRUTTURE E DEI TRASPORTI

Direzione Generale per le Investigazioni Ferroviarie e Marittime

***RAPPORTO FINALE DI INCHIESTA SU
COLLISIONE TRA LA M/N "MIKA" ED IL M/P "LUGARAIN"
CON AFFONDAMENTO DEL M/P "LUGARAIN"
IN DATA 19 OTTOBRE 2022 AL LARGO DI RAVENNA
(rif. EMCIP 2022/018917)***

ROMA, 27 novembre 2023

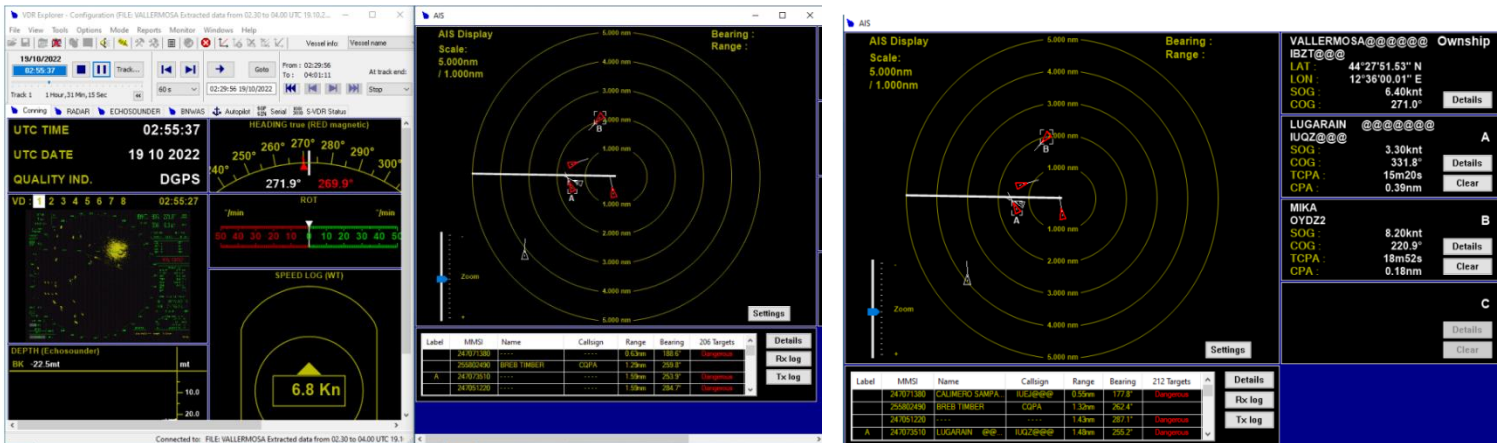
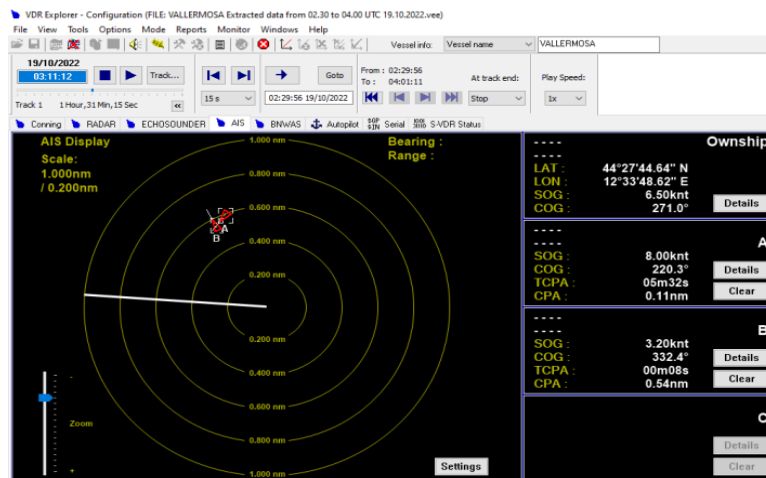
Foto n. 3 – Rotta e velocità M/n "MIKA"

Tale situazione si può chiaramente riscontrare nella figura seguente, in cui si può verificare la distanza tra il punto in cui la M/n "MIKA" si trovava alle ore 04.55/LT ed il punto in cui avverrà la collisione alle ore 05.10/LT. (fig. 3)

COG: 220°

SOG: 8 knt

(le unità di misura restano pressoché invariate dalle ore 04:55 al momento della collisione 05.11)

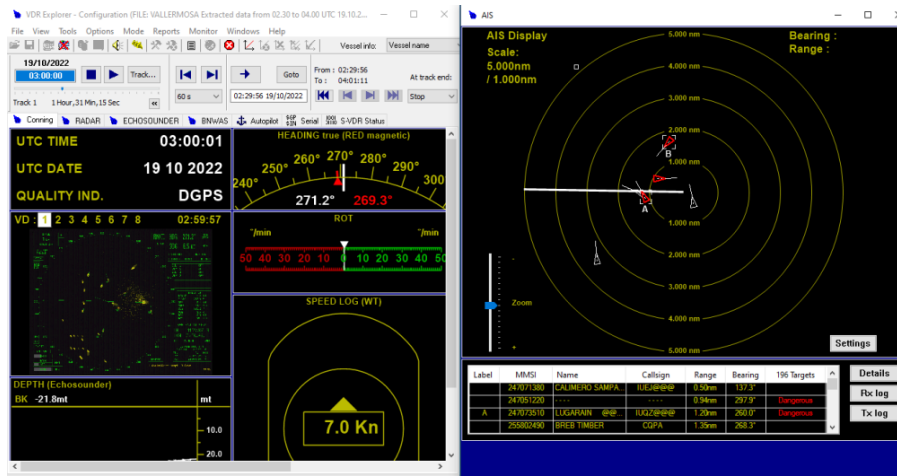
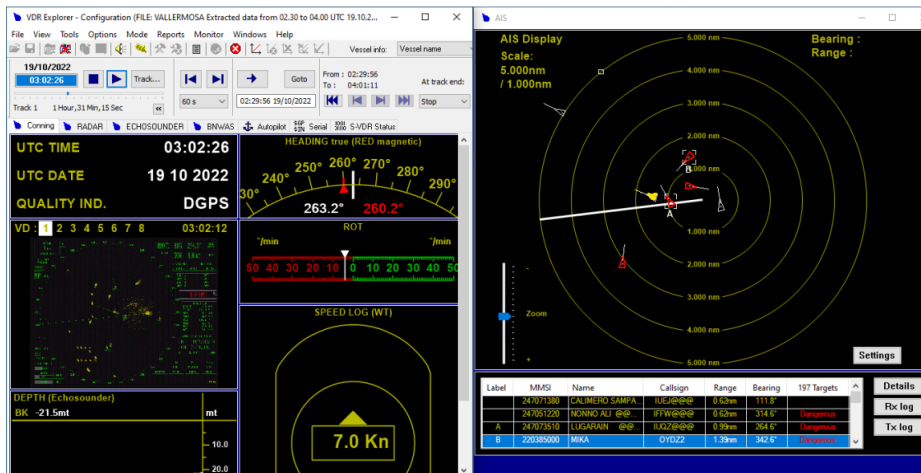
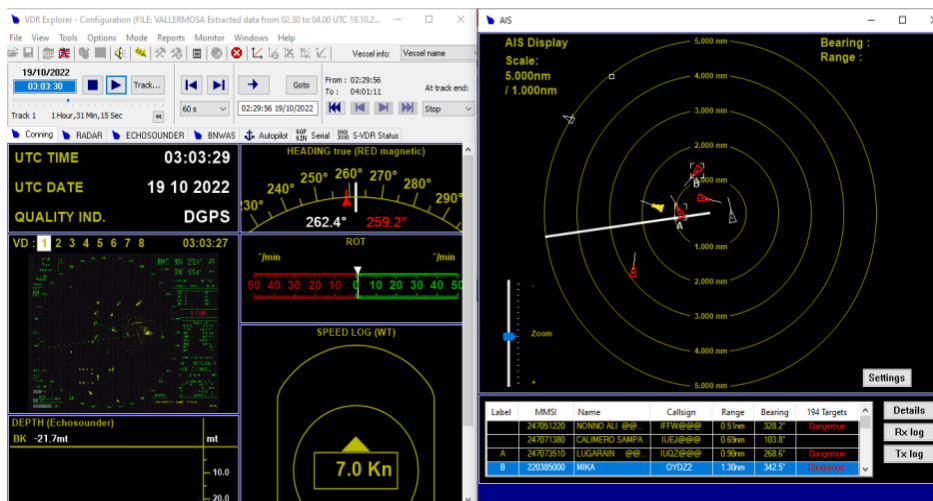
Figura n. 4 - Manovre di accostata M/c "VALLERMOSA"

ORE 05:01 INIZIO ACCOSTATA A SINISTRA (5° DI BARRA A SX) PER IL VALLERMOSA

ORE 05:03 FINE ACCOSTATA A SINISTRA (BARRA AL CENTRO) PER IL VALLERMOSA

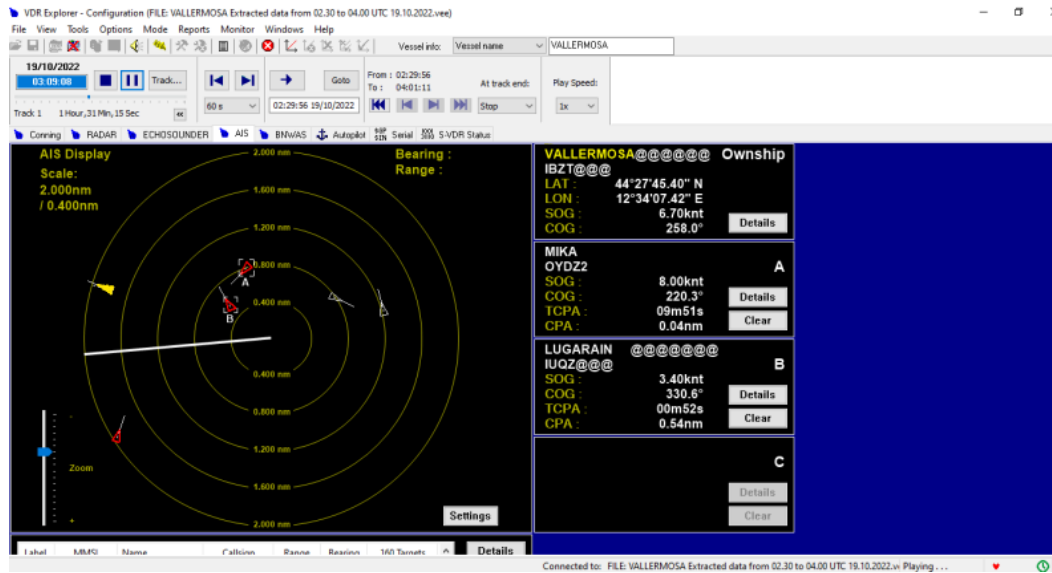
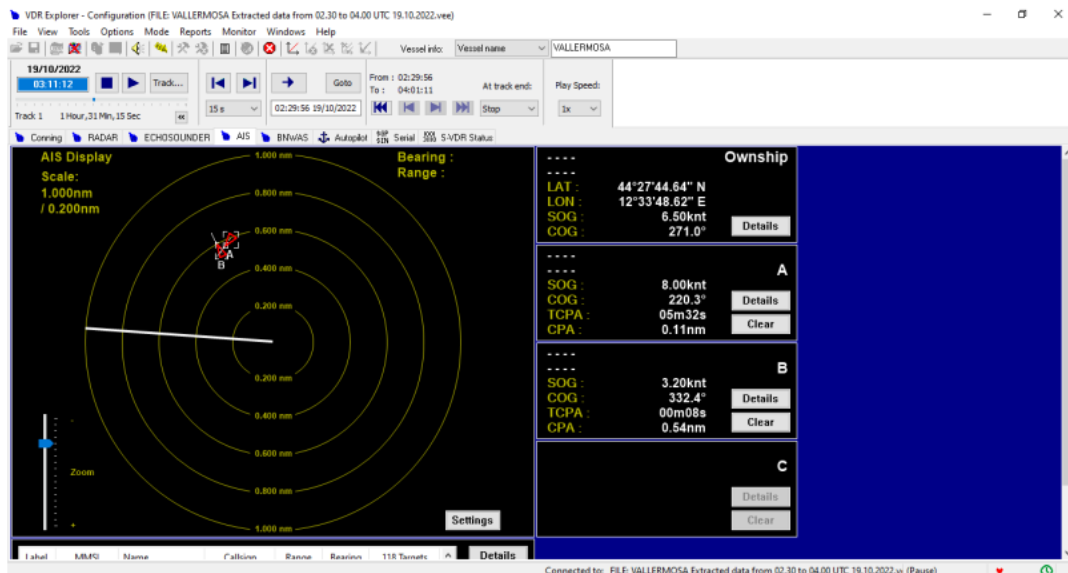
Figura n. 5 – In fase di collisione

ORE 05:09

ORE 05:11 COLLISIONE

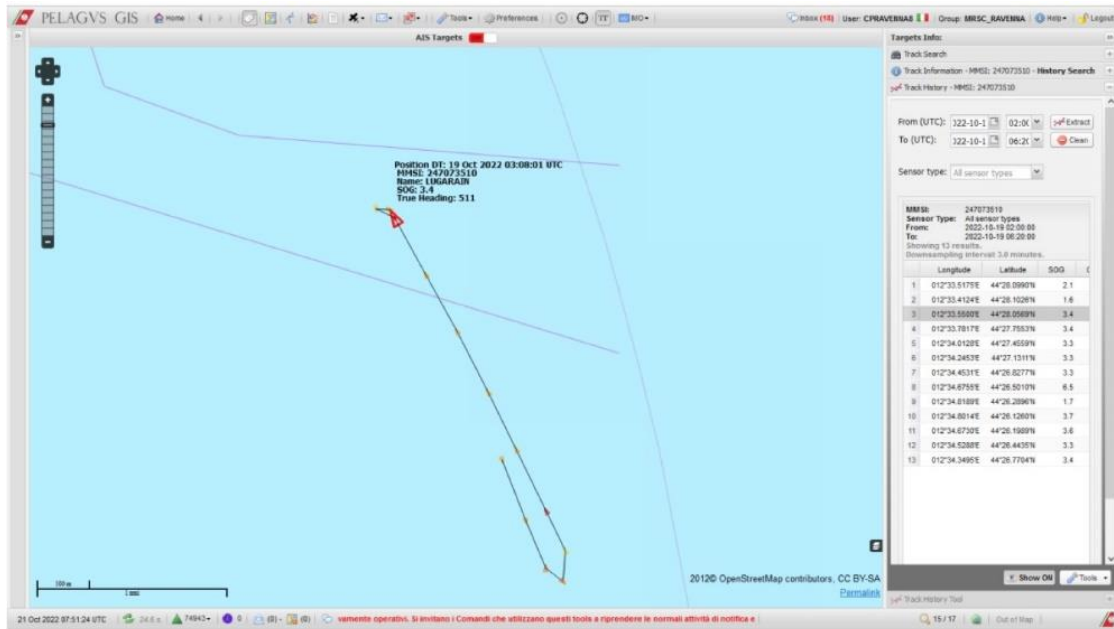
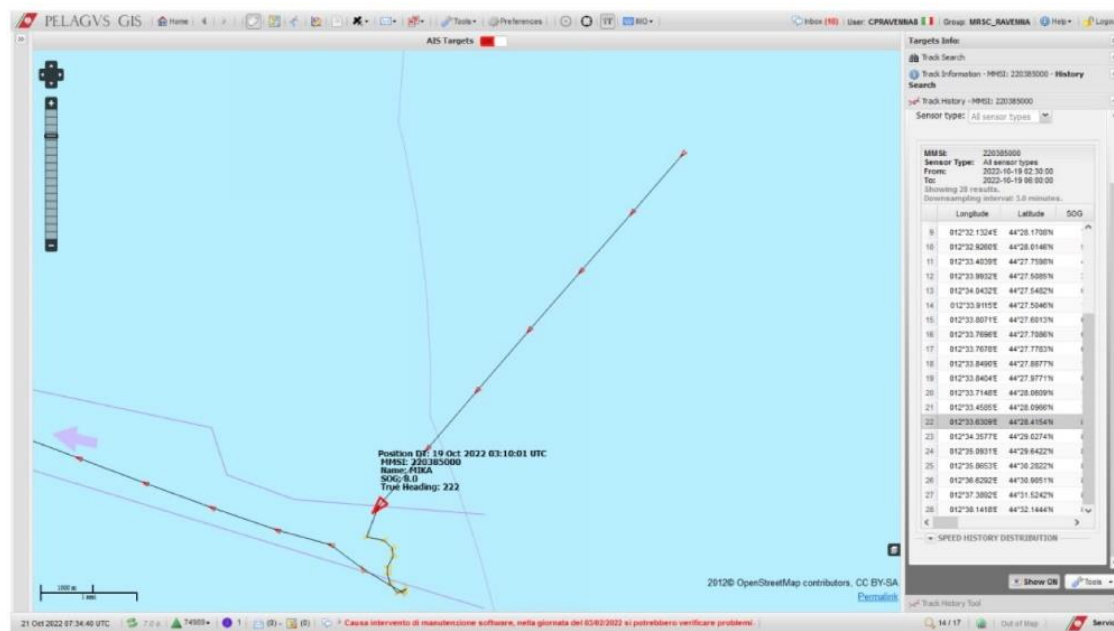
Figura n. 6 – Estratto PELAGUS rotte delle unità coinvolte

In definitiva, nel periodo temporale compreso tra le ore 04.39/LT e le ore 05.10/LT (ora della collisione), la M/n “MIKA” ha seguito, seppure con una variazione di rotta di pochi gradi, una direttrice pari a rotta vera 220.

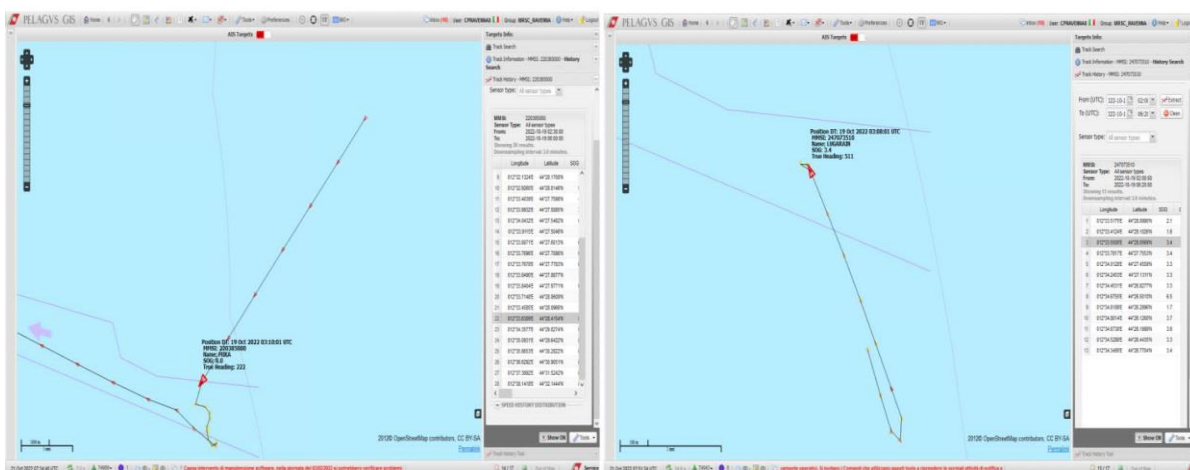
La M/n "MIKA" entrava in collisione sul lato dritto del M/p "LUGARAIN", alle ore 05.10/LT (03.10/UTC), in posizione di coordinate latitudine 44°28',09 N, longitudine 012°33',46 E.

- la M/n "MIKA", non riportava danni rilevanti alla parte sommersa prodiera della nave;
- il fianco dritto del M/p "LUGARAIN" riportava uno squarcio dello scafo che generando una falla ne provocava l'affondamento.

Figura 7 – Schematizzazione della collisione tra M/n "MIKA" e M/p "LUGARAIN" (fonte: relazione di inchiesta sommaria realizzata della Capitaneria di Porto di Ravenna)

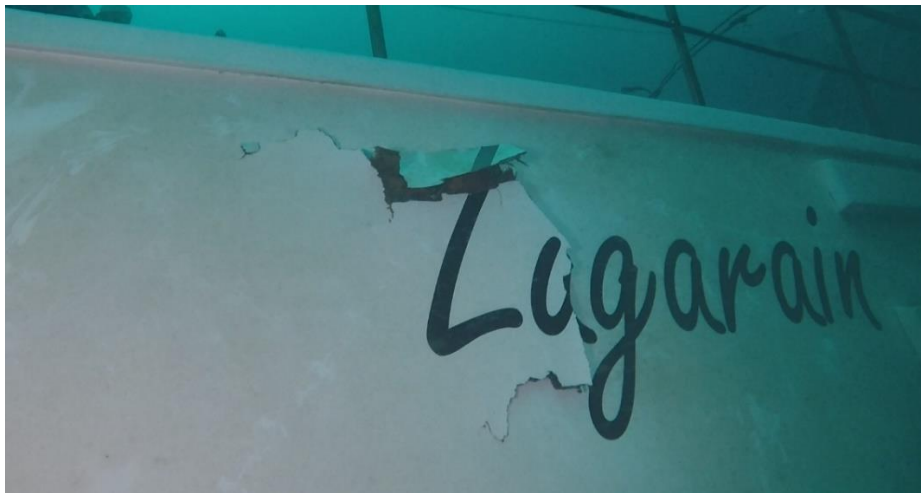
Dall'ispezione subacquea, si evince che lo scafo del relitto presenta molti danni causati dall'impatto con la nave, in special modo a poppavia del lato dritto, una falla che plausibilmente ha causato il naufragio. Altri danni allo scafo sono presenti sul lato sinistro ma di poco rilievo ⁽²⁾.

Figura 9 - Ripresa subacquea della zona del M/p "LUGARAIN" interessata dalla collisione

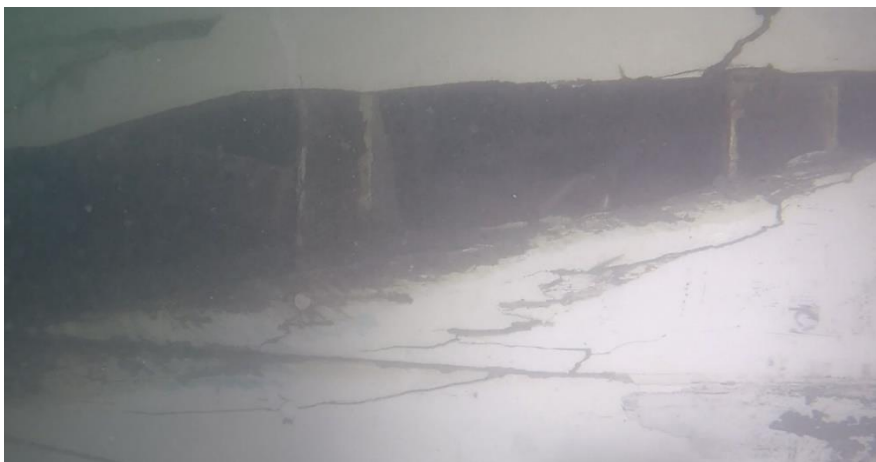
Figura 10 - Nella successiva immagine, viene riportato un fotogramma della ripresa subacquea dalla quale si vede la falla sullo scafo del M/p "LUGARAIN" a seguito della collisione.

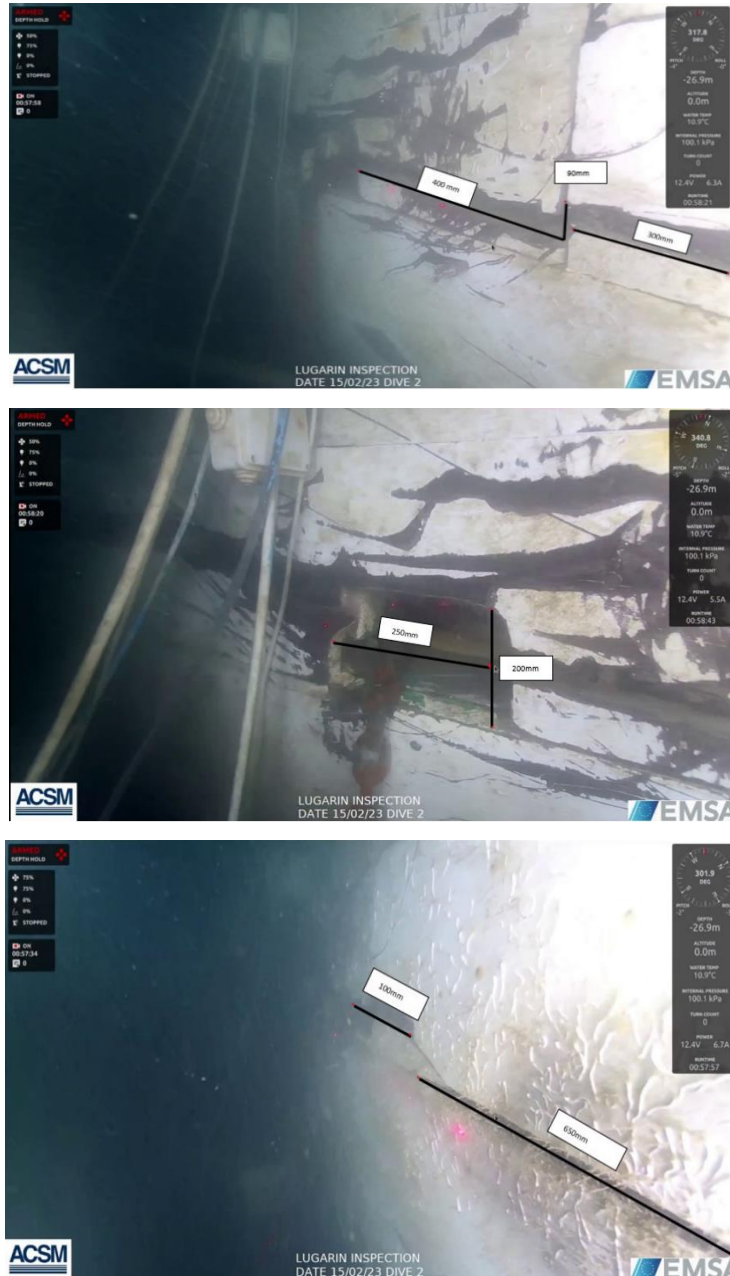
B. Panoramica dettagliata dei danni, con una stima della dimensione delle fessure risultanti dalla collisione. I laser subacquei sono stati utilizzati come riferimento di misura sistema nel progetto. Il laser fornisce un riferimento visivo sulle sequenze video di una distanza conosciuta. Questo permette agli utenti finali di ridimensionare gli elementi dell'immagine video per recuperare le dimensioni approssimative.

- crepa n. 1: 250 mm x 200 mm
- crepa n. 2: 300 mm x 90 mm
- crepa n. 3: 400 mm x 90 mm
- crepa n. 4: 650 mm x 10 mm
- crepa n. 5: 100 mm x 10 mm

*Figura 11 - Area del M/p "LUGARAIN" interessata dalla collisione
(fonte: rapporto fotografico realizzato da ACSM)*
