Ministero delle infrastrutture e dei trasporti

RELAZIONE D'INDAGINE

**INCIDENTE MORTALE SULLA FUNIVIA BIFUNE
IN SERVIZIO PUBBLICO ALPINO-MOTTARONE
NEL COMUNE DI STRESA (VB)
AVVENUTO IN DATA 23/05/2021**

13 luglio 2023

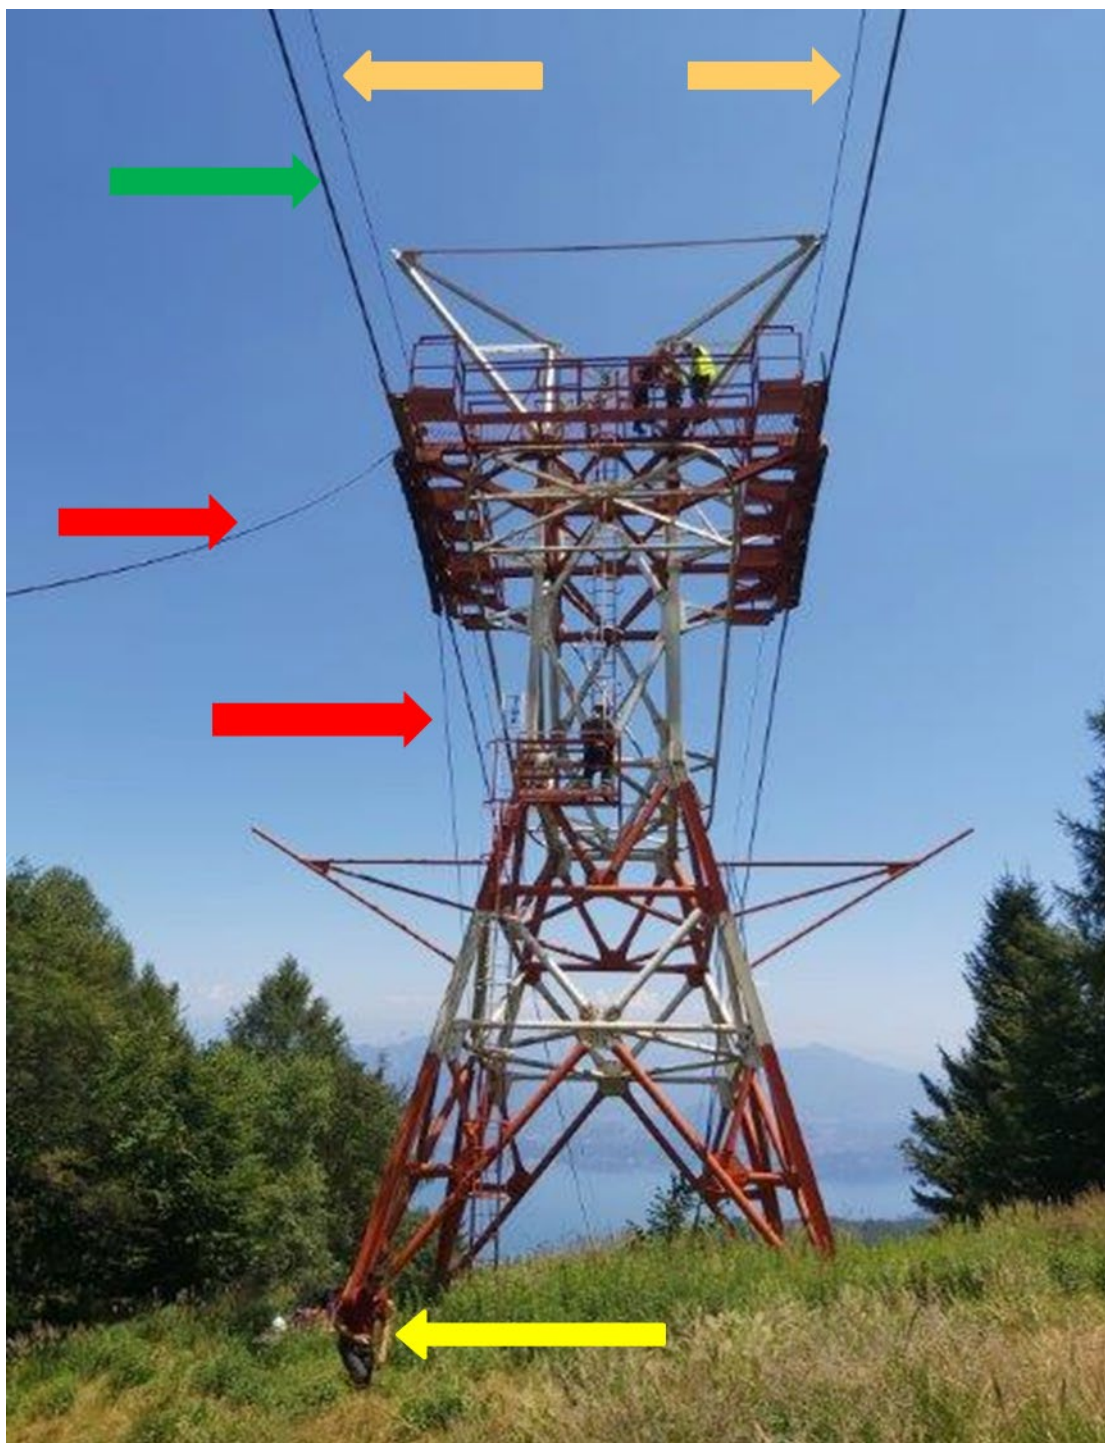
Foto 1 - Sostegno n.3: funi portanti freccia verde (a sx lato cabina 4 a dx lato cabina 3); fune di soccorso freccia arancione, traente superiore freccia rossa appoggiata in terra lato veicolo 4 (assente lato veicolo 3); freccia gialla coperchio botola cabina 3 (Fonte DiGIFeMa).

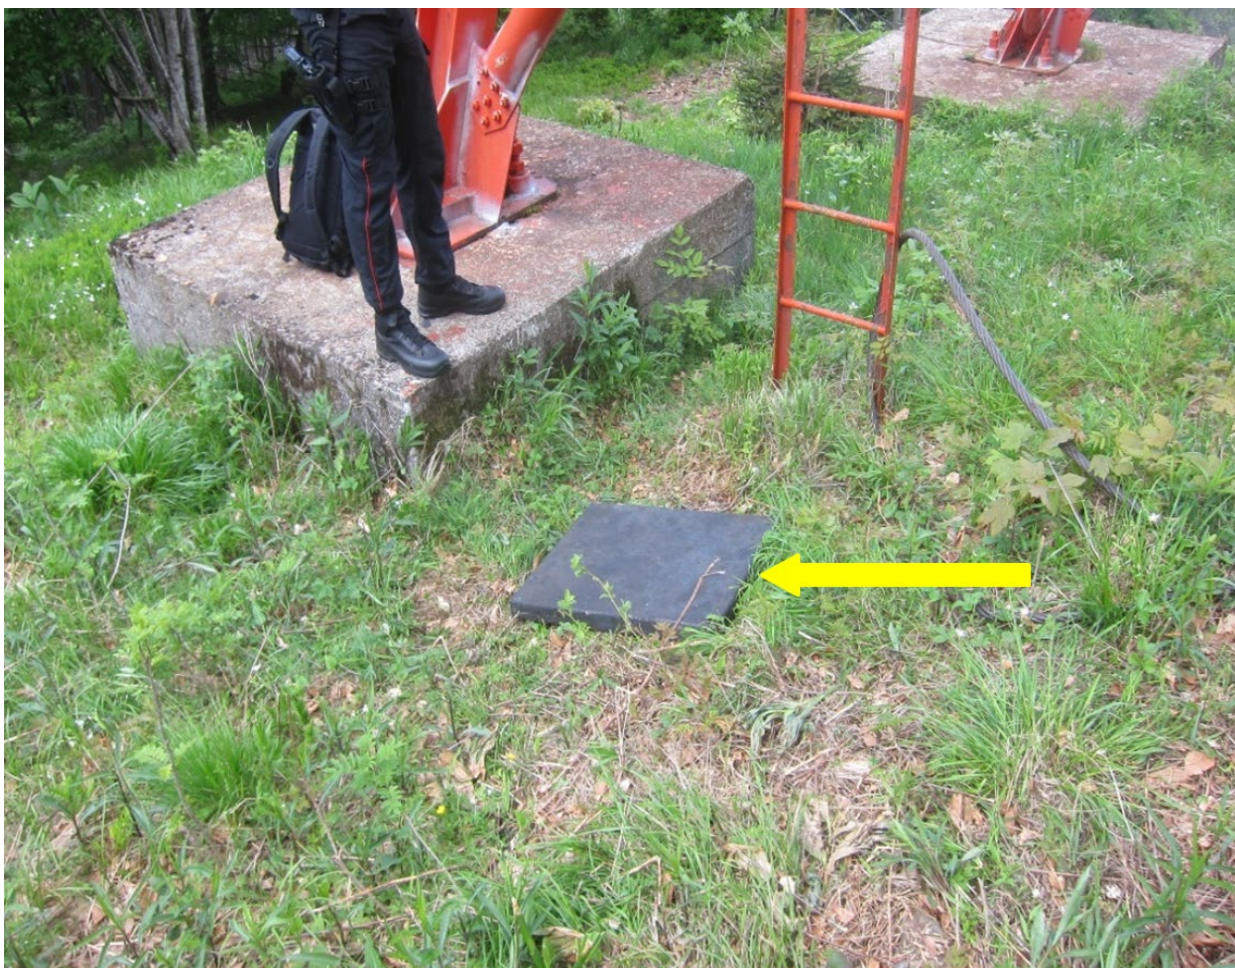
Foto 2 - Una botola della cabina 3 (freccia gialla) rinvenuta presso il basamento verso monte del sostegno n.3 (Fonte DiGIFeMa).

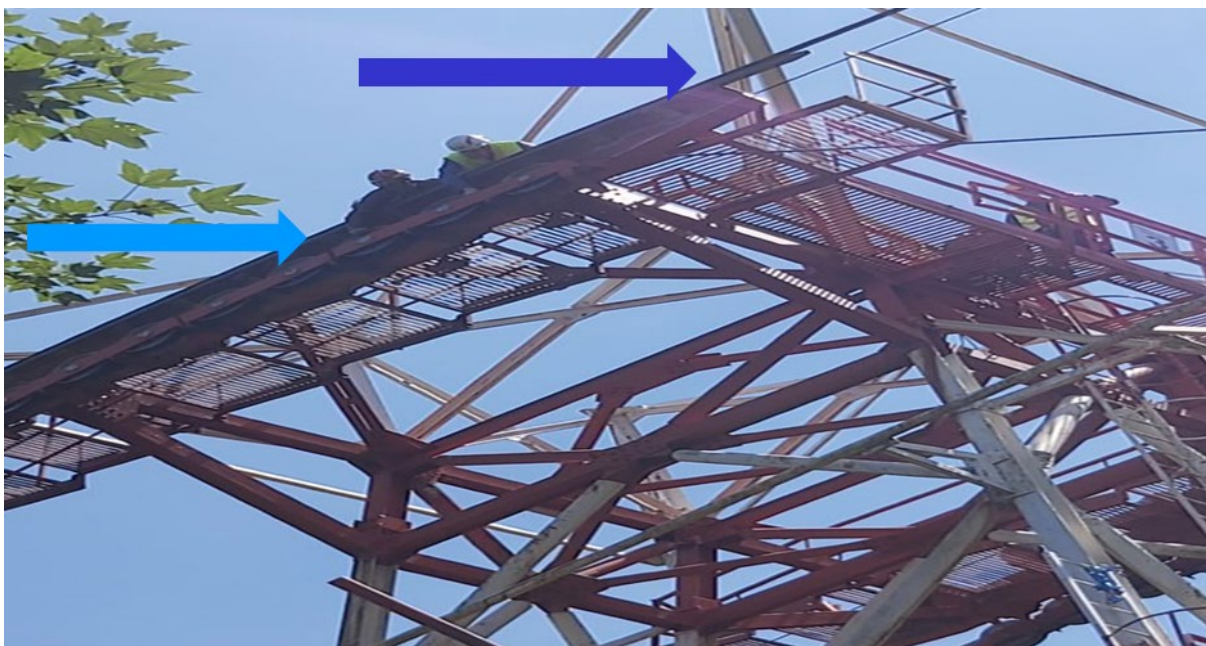
Foto 3 - Sostegno n.3: carrelliera (freccia blu) e scarpa della fune portante (freccia azzurra) lato veicolo n.4 (Fonte DiGIFeMa).

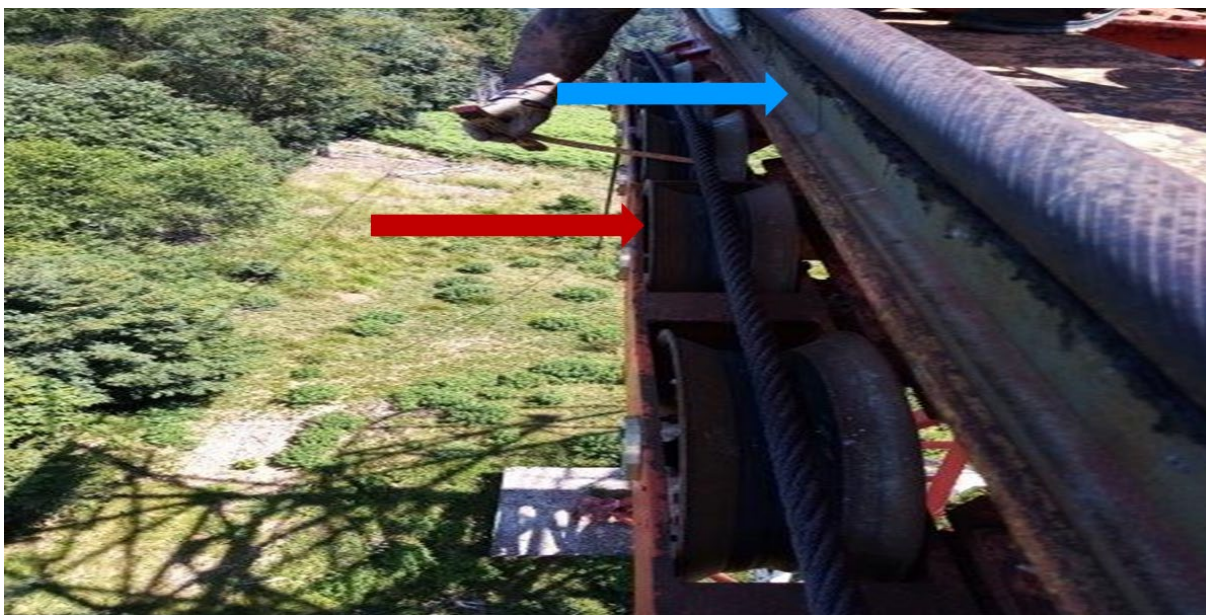
Foto 4 - Sostegno n.3; particolare della carrelliera della fune traente (freccia amaranto) e della scarpa della fune portante lato veicolo n.4 (freccia azzurra) (Fonte DiGIFeMa).

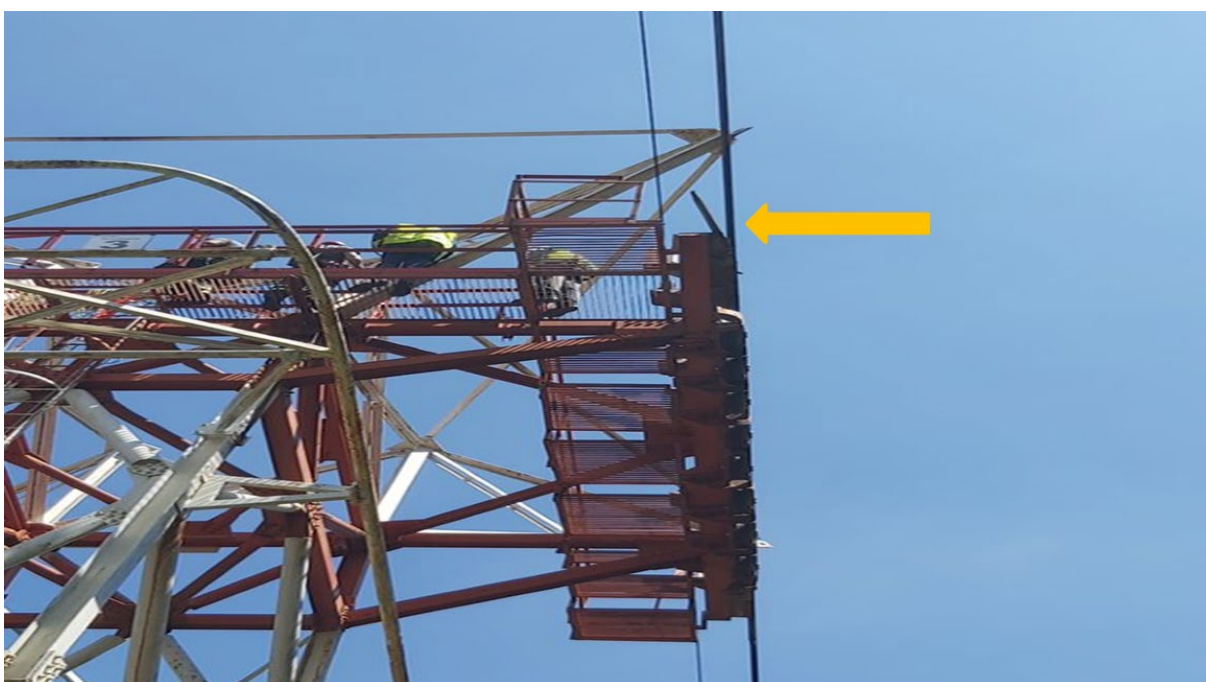
Foto 5 - Sostegno n.3: Carrelliera lato fune portante del veicolo 3 (vista dal basso rottame metallico cabina tra la portante e la scarpa appoggio freccia arancio) (Fonte DiGIFeMa).

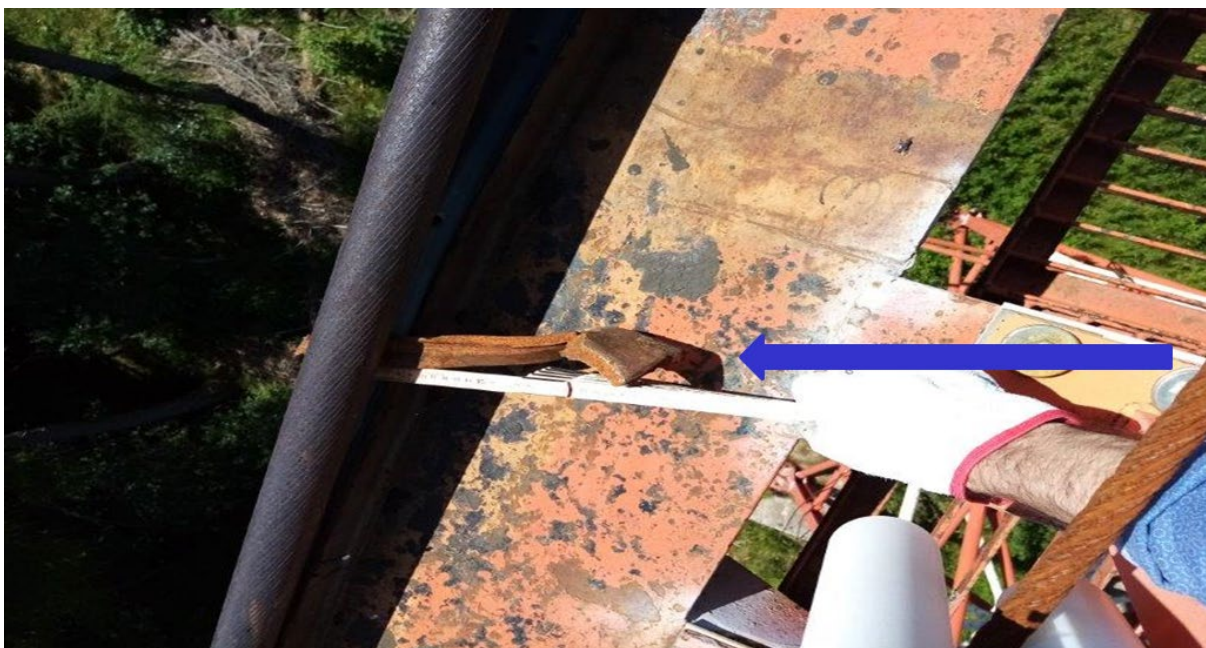
Foto 6 - Parte metallica di lunghezza 250 mm del carrello della cabina 3 incastrata tra la scarpa e la portante lato veicolo 3 (freccia blu) (Fonte DiGIFeMa).

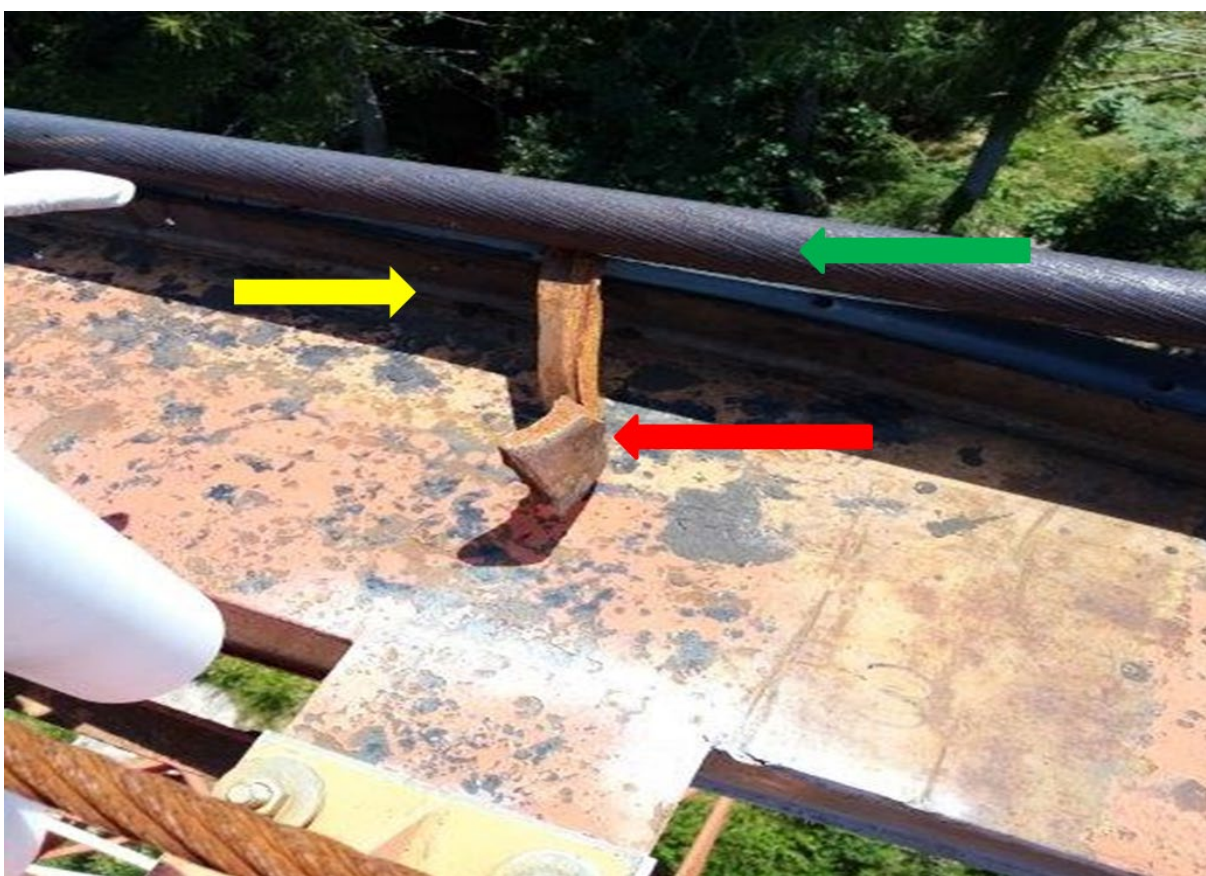
Foto 7 - Parte metallica di lunghezza 25 mm del carrello della cabina 3 (freccia rossa) incastrata tra la scarpa (freccia gialla) e la portante lato veicolo 3 (freccia verde) (Fonte DiGIFeMa).

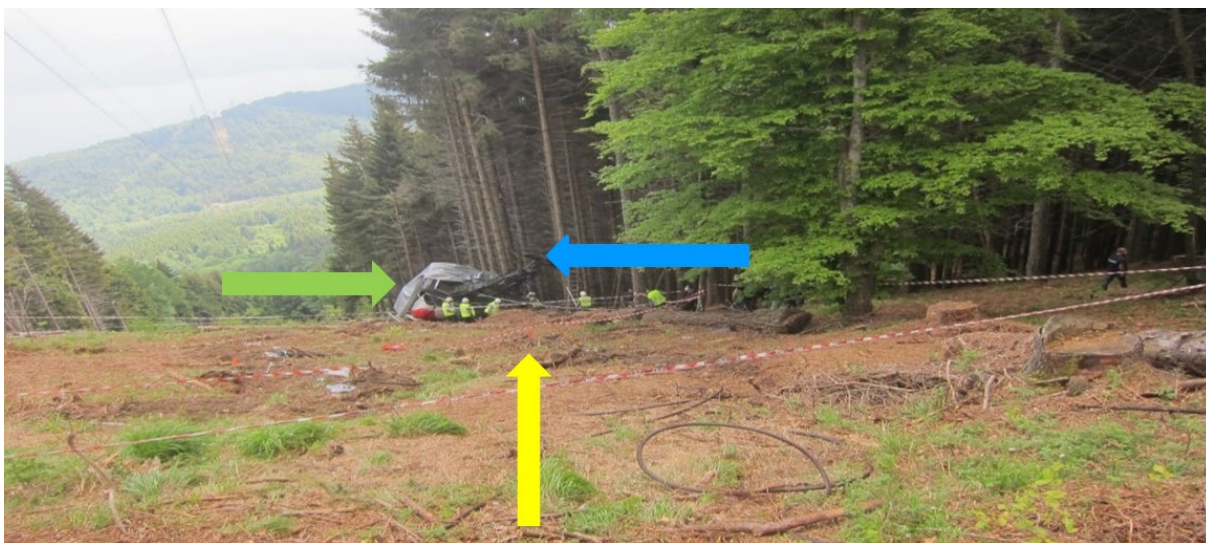
Foto 8 - Zona delimitata di impatto al suolo della cabina 3 (freccia gialla) e albero (freccia azzurra) in cui si è arrestato il rotolamento della cabina (freccia verde) (Fonte DiGIFeMa).

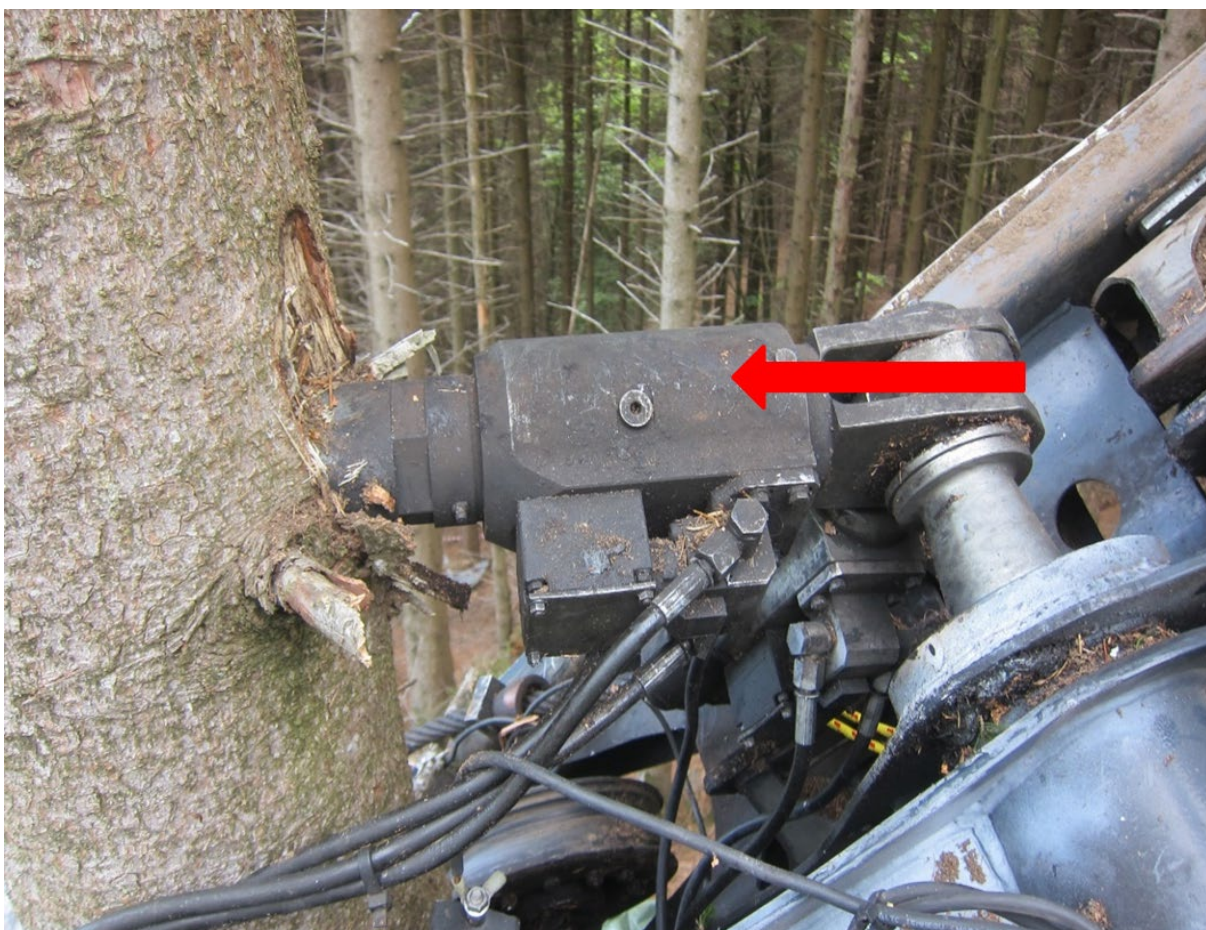
Foto 9 - Corpo della testa fusa della traente superiore (freccia rossa) infissa nel tronco dell'albero che ha arrestato il rotolamento della cabina (Fonte DiGIFeMa).

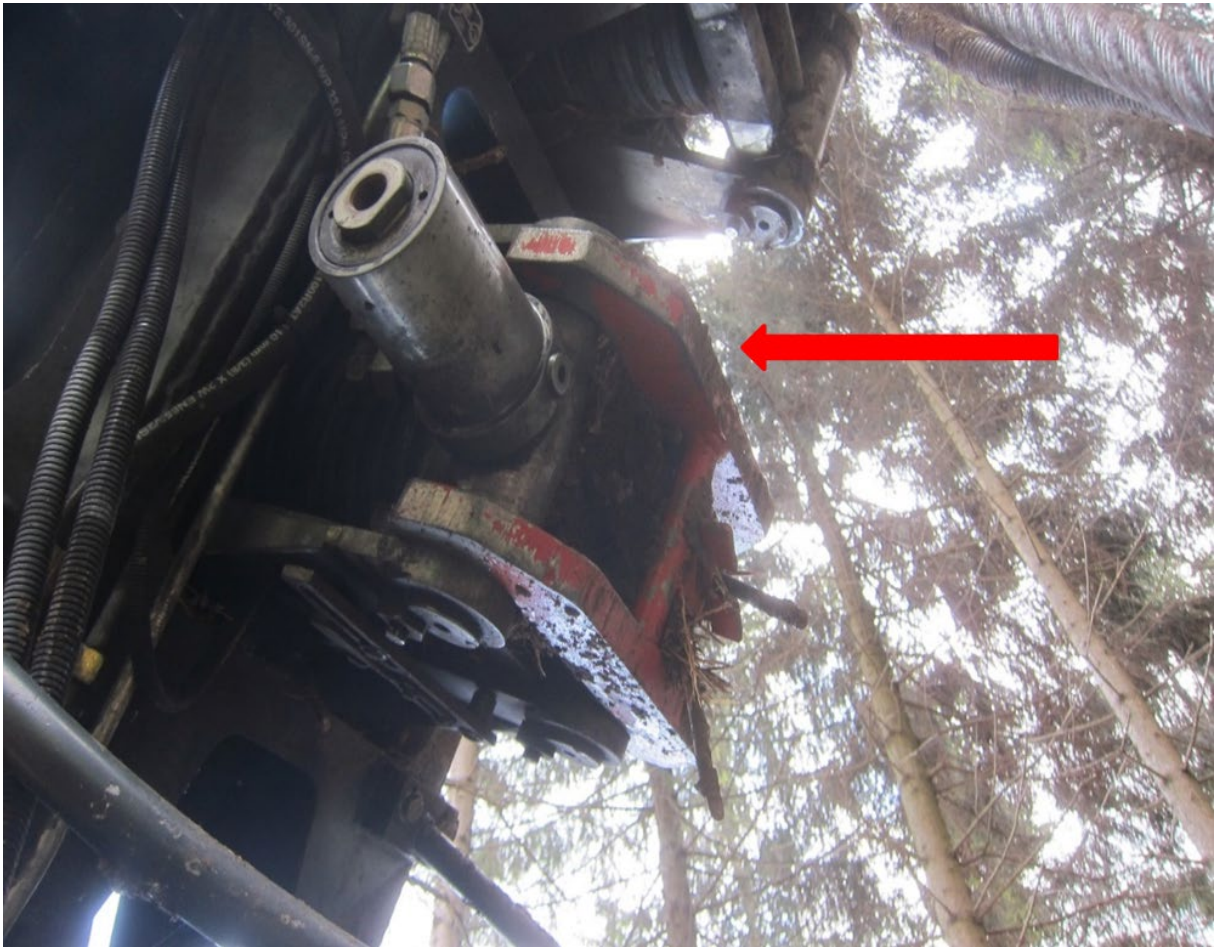
Foto 10 - Forchettone (di colore rosso) installato su una morsa del carrello cabina n.3 del freno sulla portante che ha impedito la chiusura del freno per la rottura della fune traente (fonte DiGIFeMa).

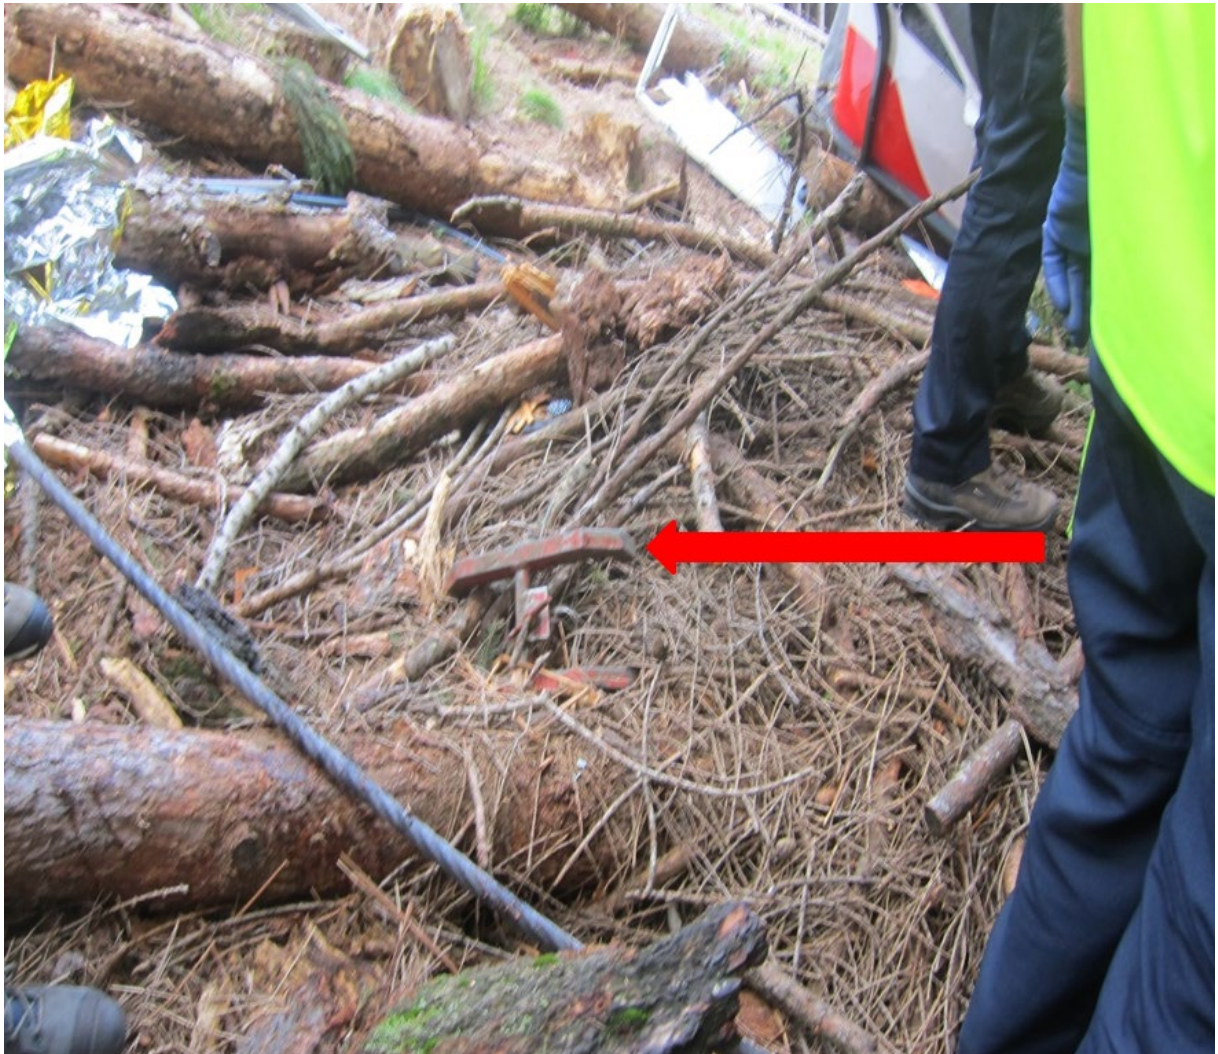
Foto 11 - Forchettone (colore rosso) installato sulla seconda morsa del carrello del freno sulla portante e caduto al suolo dopo l'urto contro l'albero. Anche questo dispositivo ha impedito la chiusura della seconda morsa del freno sulla portante per la rottura della fune traente (Fonte DiGIFeMa).

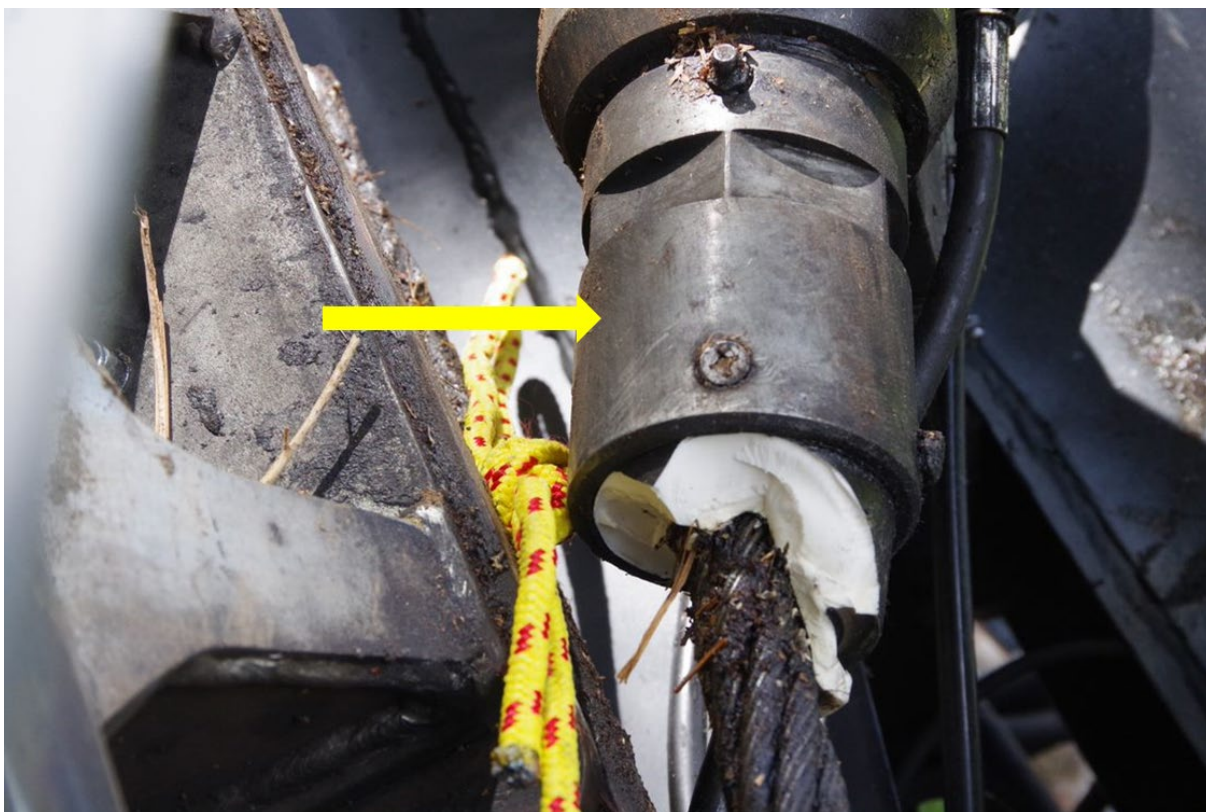
Foto 12 - Dettaglio della testa fusa della traente inferiore (freccia gialla) della vettura 3 (Fonte DiGIFeMa).

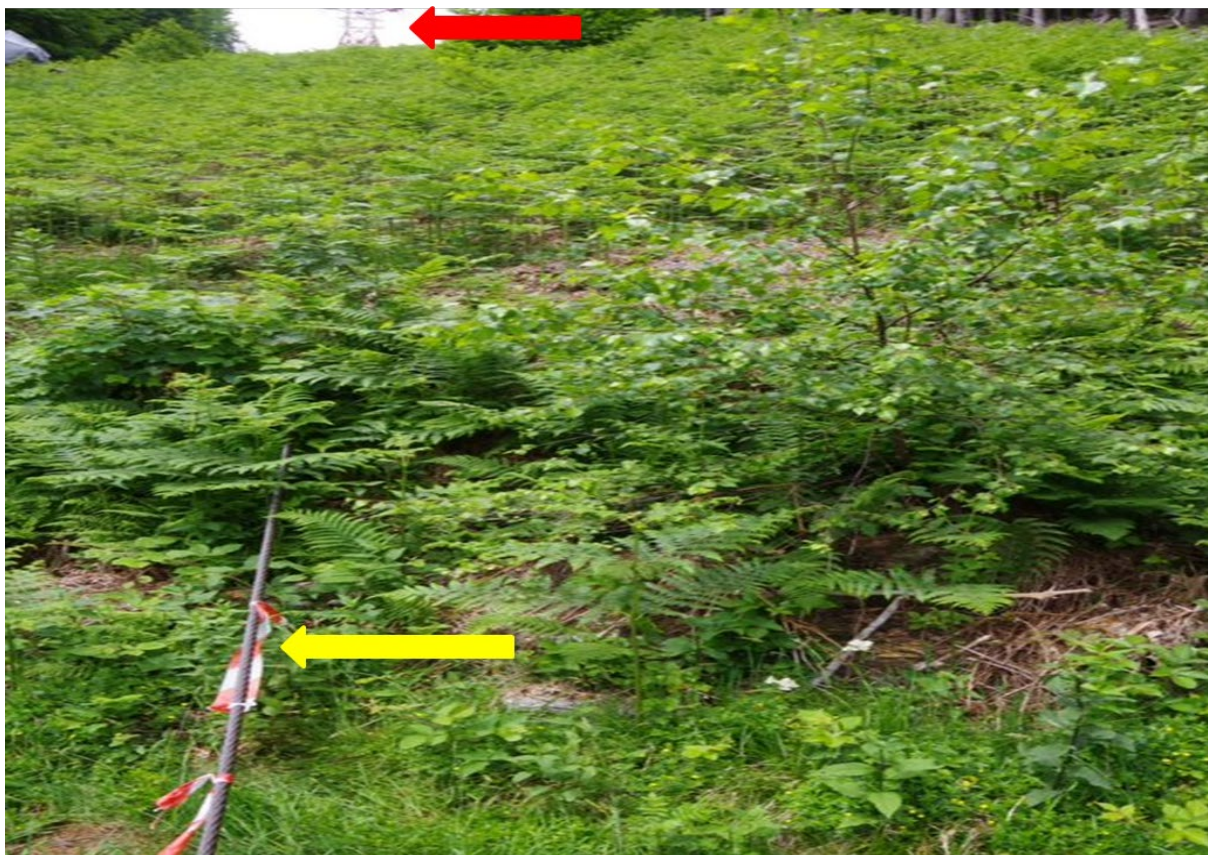
Foto 13 - Fune Traente inferiore (freccia gialla) collegata da una parte alla testa fusa del carrello della cabina 4 incastrata contro un albero, appoggiata al suolo tra il sostegno 3 (freccia rossa) e il declivio sotteso alla campata lunga, e dall'altra parte passante sulla rulliera del sostegno 2 (Fonte DiGIFeMa).

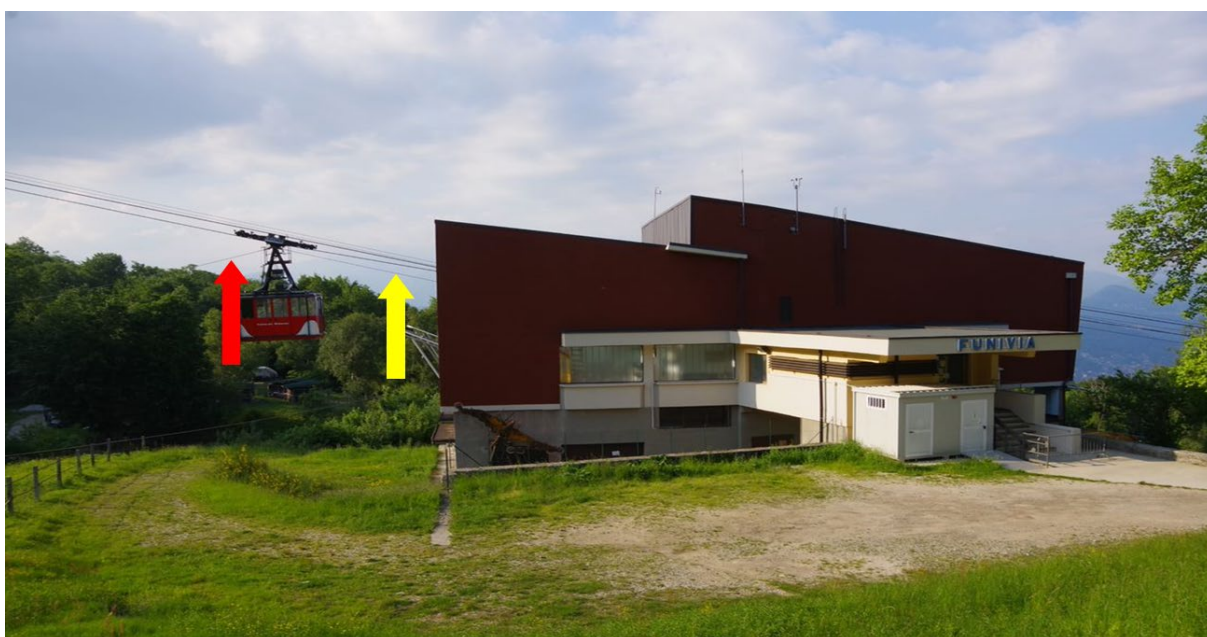
Foto 14 - Cabina n.4 ferma a circa 14 m dall'ingresso della fossa per l'intervento automatico del freno sulla portante per rottura della fune traente superiore appoggiata al suolo (freccia rossa) e traente inferiore (freccia gialla) (Fonte DiGIFeMa).

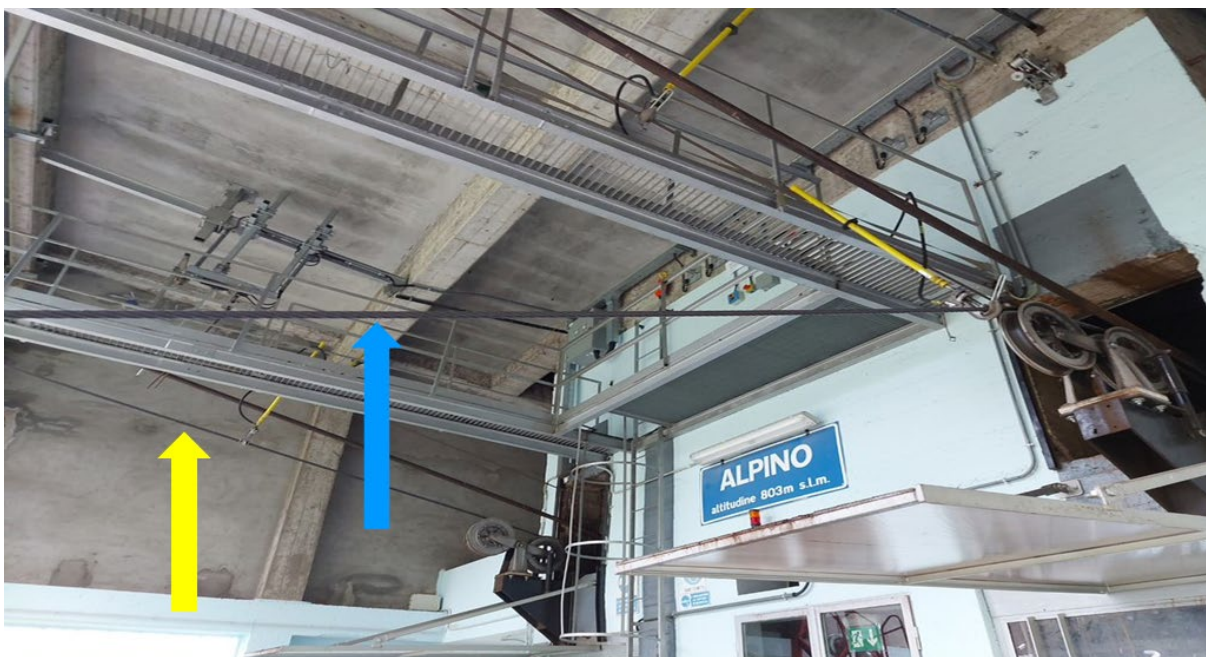
Foto 15 - Stazione Motrice Alpino: la traente inferiore lato cabina 3 (freccia azzurra) priva di tensione è appoggiata sui rispettivi rulli guidafune di stazione e sul lato sx si appoggia a una recinzione e alla rulliera del sostegno 2 (non visibili); traente inferiore lato cabina 4 (freccia gialla) (Fonte DiGIFeMa).

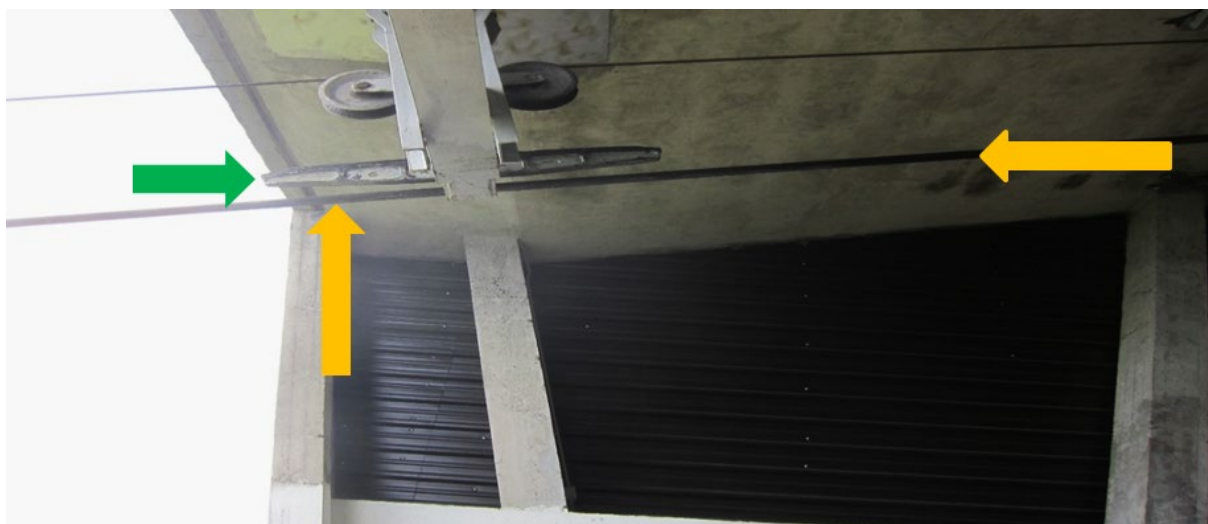
Foto 18 - Stazione di Rinvio e Tensione Mottarone: la portante (freccia arancione) della linea della cabina 3, a seguito della rottura della traente è uscita dalla scarpa (freccia verde) della guida della fune di stazione (Fonte DiGIFeMa).

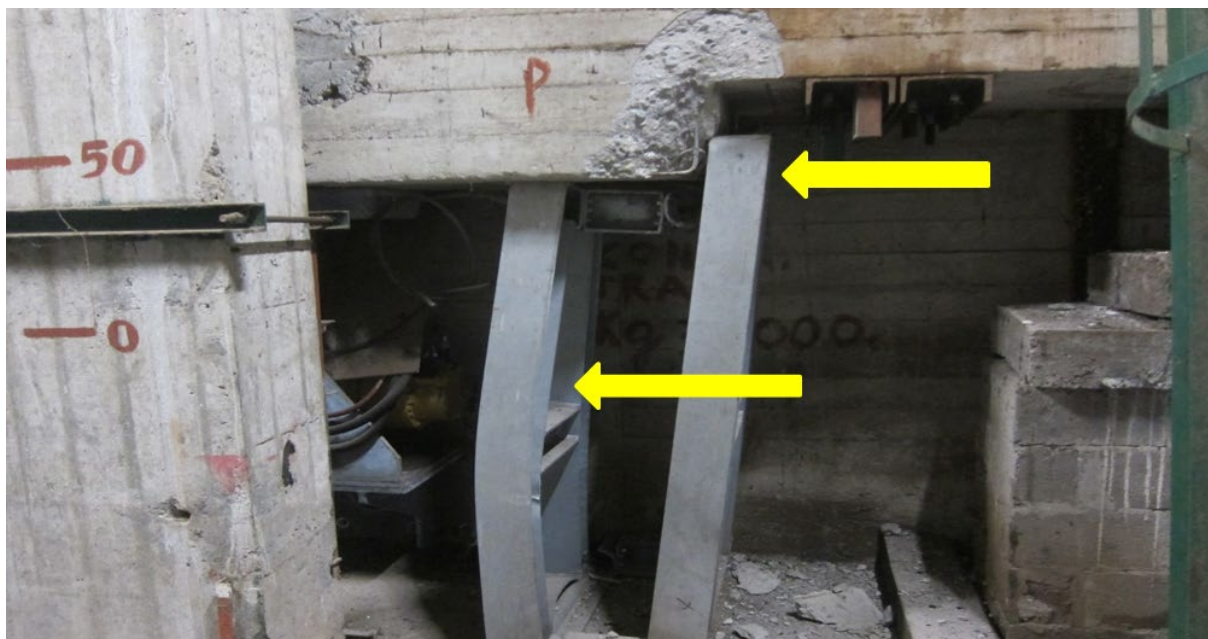
Foto 21 - Contrappeso della fune traente collassato su appoggi (frecche gialle) a seguito della rottura della fune traente (Fonte DiGIFeMa)

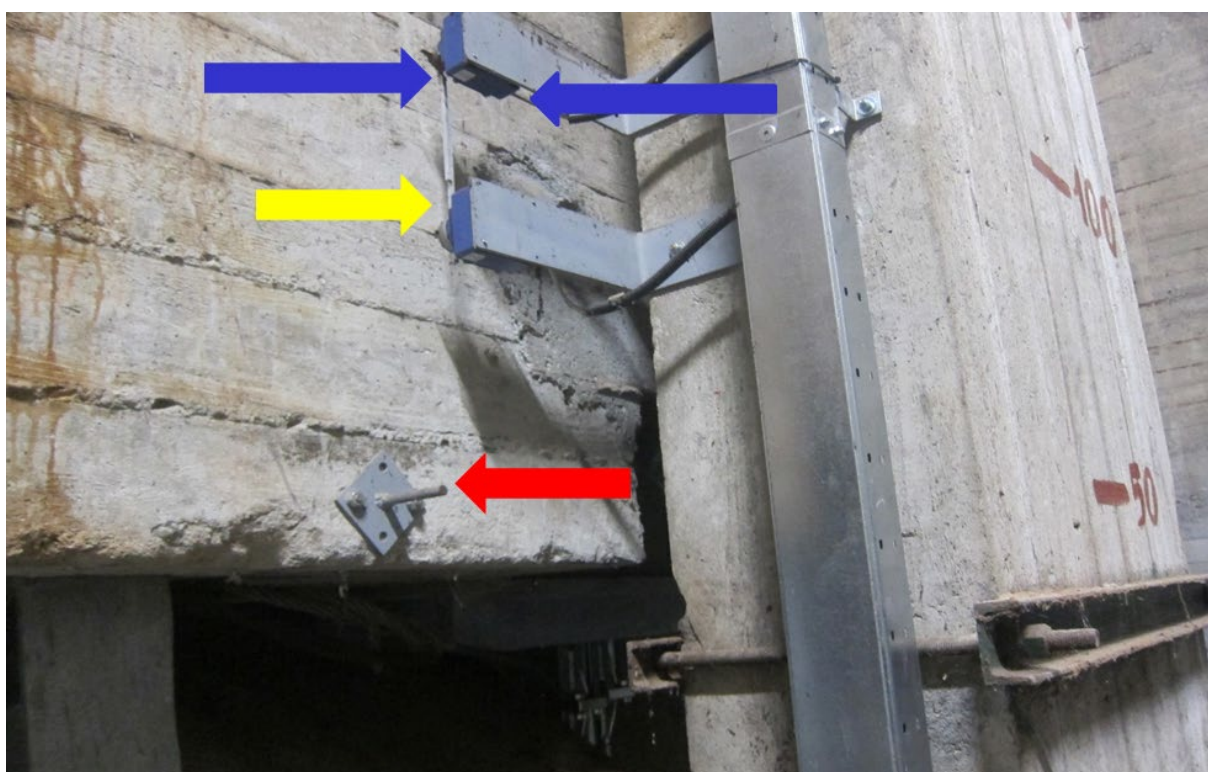
Foto 22 - Contrappeso traente collassato: 1° fine corsa bistabile di allarme (frecche blu); 2° fine corsa monostabile di arresto del freno urgenza (freccia gialla); riscontro metallico (freccia rossa) (fonte DiGIFeMa 01/06/2021).

Le foto 22 - 23 e la figura 23.2 illustrano la configurazione dei due finecorsa del contrappeso della fune traente superiore rilevata nel corso del sopralluogo sull'impianto effettuato dalla Commissione il giorno 1° giugno 2021. La figura 23.1 rappresenta il principio di funzionamento corretto dei fine corsa inferiori del contrappeso.

Come si può notare, il finecorsa bistabile è ruotato di 180° e il finecorsa monostabile è ruotato di 90° in senso orario. Questa configurazione neutralizza l'efficacia dei due finecorsa, infatti le rispettive barrette 2 e 3 non hanno la possibilità di essere attivate dal riscontro metallico durante l'escursione del contrappeso; pertanto, non sono nelle condizioni di rilevare l'escursione del contrappeso verso il basso oltre la sua posizione limite inferiore per attivare l'allarme e l'arresto di urgenza dell'impianto né di ripristinare l'allarme quando il contrappeso si muove verso l'alto.

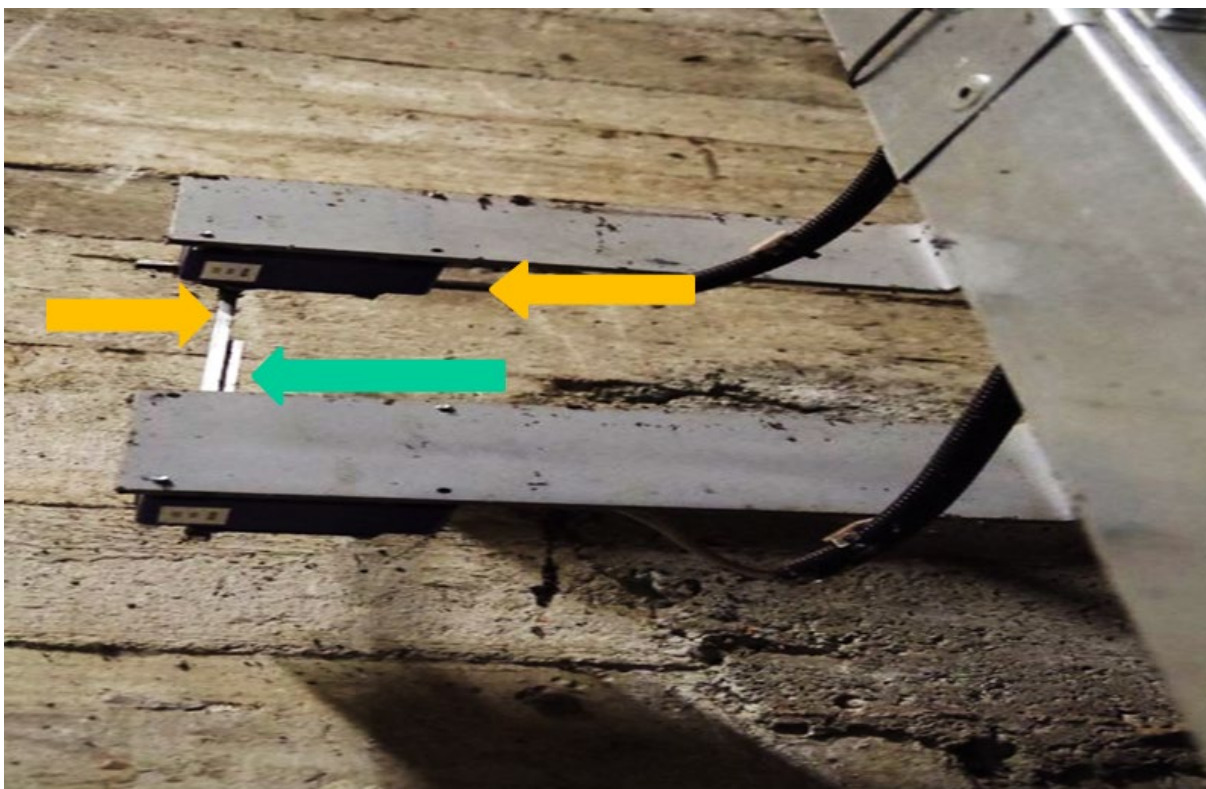
Foto 23 - Particolare del fine corsa bistabile a squadra a 90° per l'allarme (freccie arancio) e del fine corsa dell'arresto di urgenza (freccia verde). Entrambi risultano posizionati in modo da rendere inefficace il movimento discesa-salita del riscontro metallico posto al fondo del contrappeso (Fonte DiGIFeMa 01/06/2021).

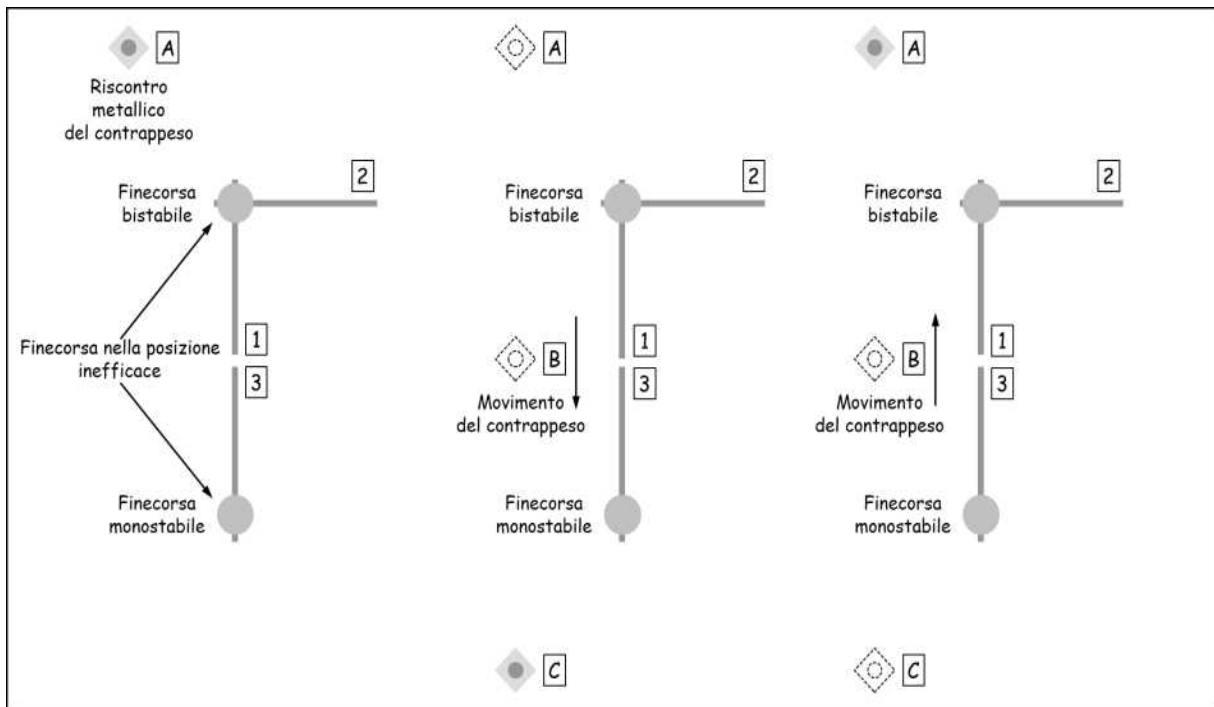
Figura 23.2 Configurazione dei finecorsa del contrappeso della fune traente superiore rilevata dalla Commissione d'indagine nel corso del sopralluogo del 1° giugno 2021 (fonte DiGIFeMa).

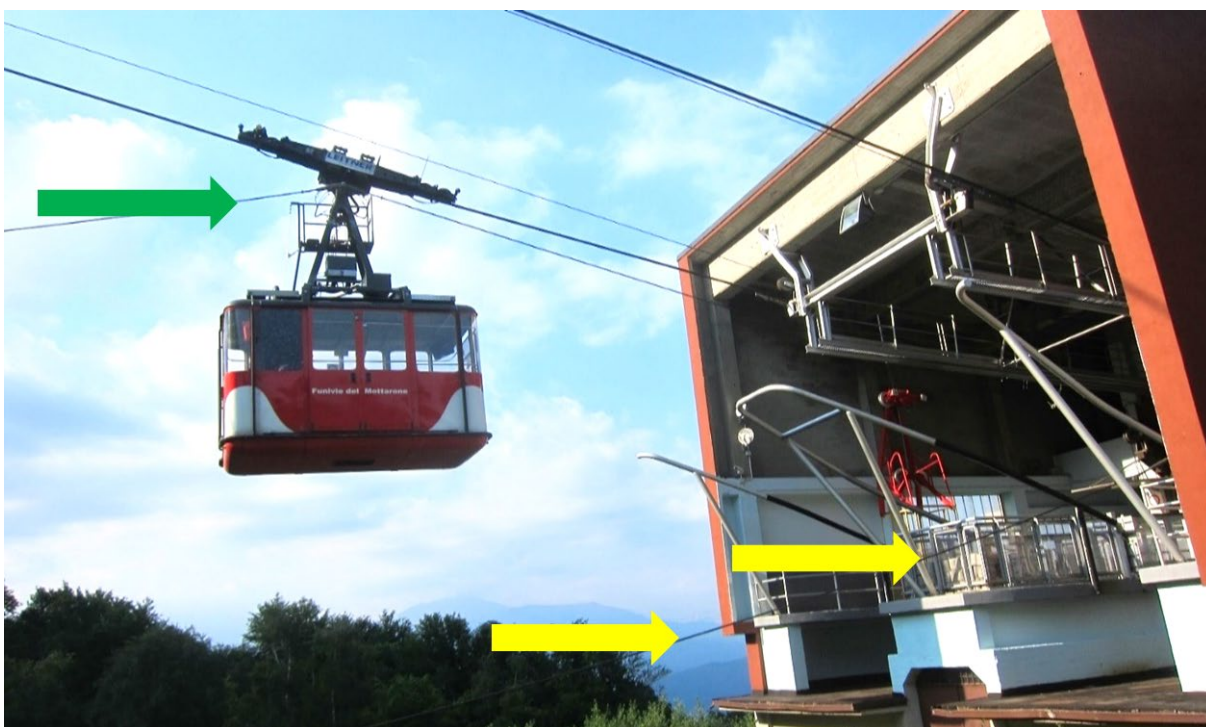
Foto 25 - Stazione Motrice di Alpino con la cabina n.4 ferma per l'intervento del freno automatico sulla portante. Si nota la fune traente superiore inclinata verso terra (freccia verde) e la traente inferiore (freccie gialle) che dopo il giro di puleggia si appoggia sul terreno e sul sostegno 1 (non visibile). Entrambi i semianelli sono privi di tensione (fonte DiGIFeMa).

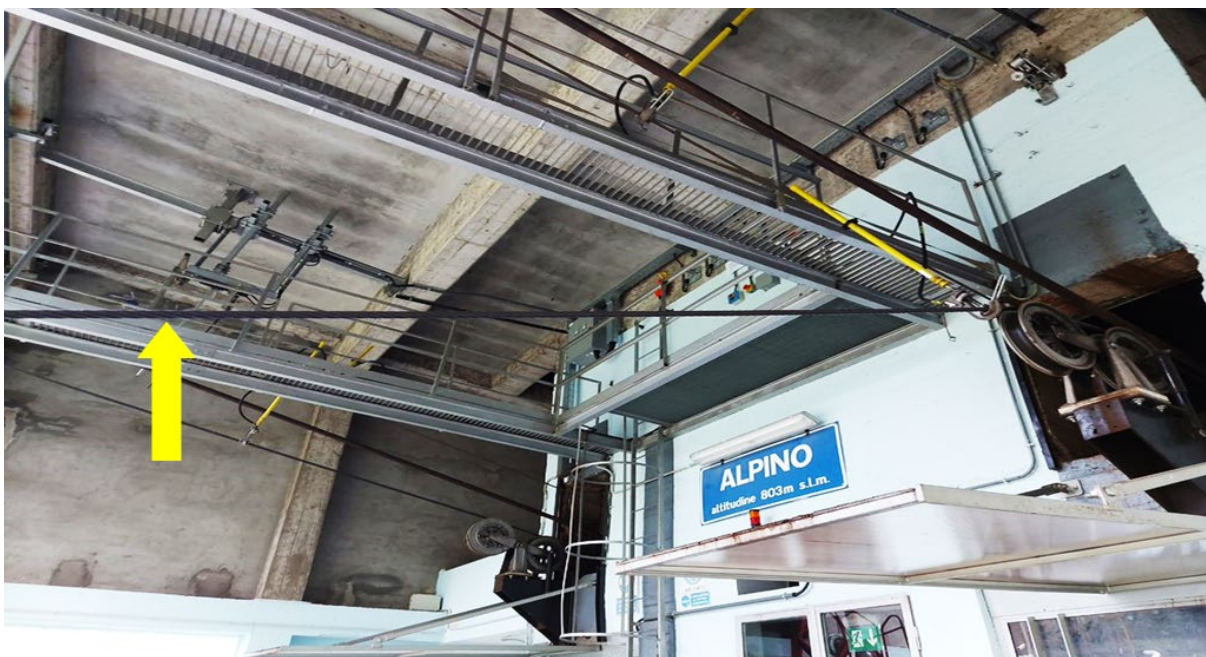
Foto 26 - Stazione Motrice di Alpino con cabina n.4 ferma per intervento del freno automatico sulla portante. Si nota la fune traente superiore (freccia gialla) che ha compiuto il giro puleggia e si appoggia sui rulli di uscita priva di tensione (fonte DiGIFeMa).
