Ministero delle infrastrutture e dei trasporti

RELAZIONE D'INDAGINE

**INCIDENTE MORTALE SULLA FUNIVIA BIFUNE
IN SERVIZIO PUBBLICO ALPINO-MOTTARONE
NEL COMUNE DI STRESA (VB)
AVVENUTO IN DATA 23/05/2021**

13 luglio 2023

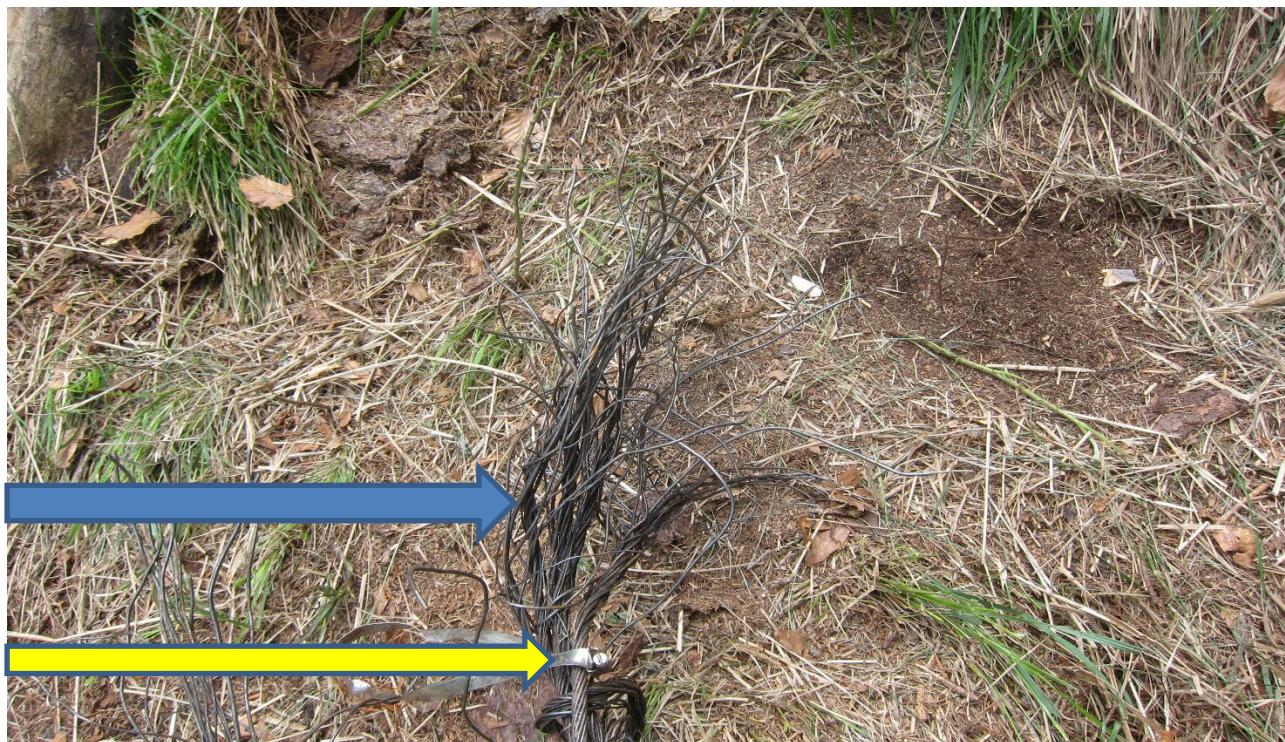
è stato possibile contare fisicamente i fili per distinguere numericamente il tipo di rottura. La valutazione visiva è quella che i fili con rottura a becco di flauto o a spiaggia provocati da fenomeni di fatica pregressi sono in rapporto di 2 su 3 rispetto ai fili che presentano rottura con strizione (foto 31-32). Il tratto della fune nei 20 m che precedono la rottura presenta una superficie asciutta con presenza di ossido di colore rosso, fili rotti esterni e allentamento dei trefoli provocati probabilmente dagli urti e schiacciamenti subiti dopo la rottura e al passaggio delle 4 pulegge di deviazione della fune tenditrice superiore. La presenza della placchetta induce a ritenere che la rottura della fune sia avvenuta nel tratto di ancoraggio alla testa fusa.

Foto 28 - Fune traente superiore nella zona di rottura; placchetta metallica per il circuito di sicurezza (freccia gialla) e i 6 trefoli aperti a pennello (freccia azzurra) - (fonte DiGIFeMa).

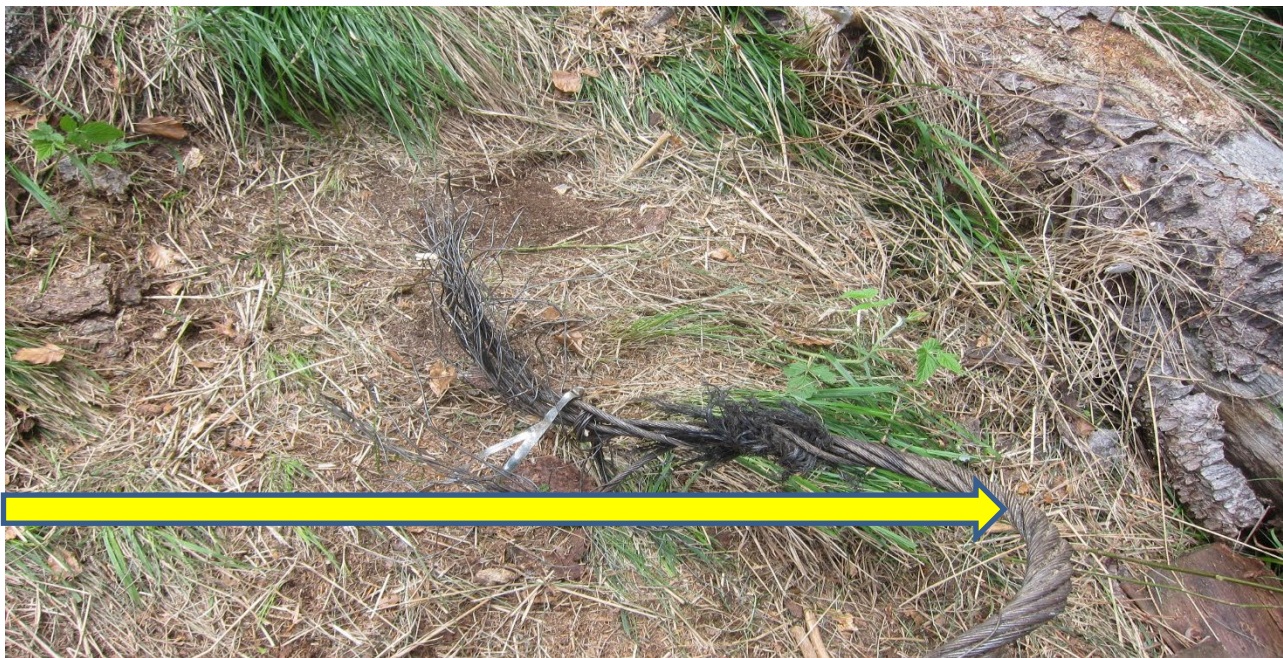
Foto 29 - Fune traente superiore nella zona di rottura, allentamento del passo di cordatura della fune (freccia gialla) - (fonte DiGIFeMa).

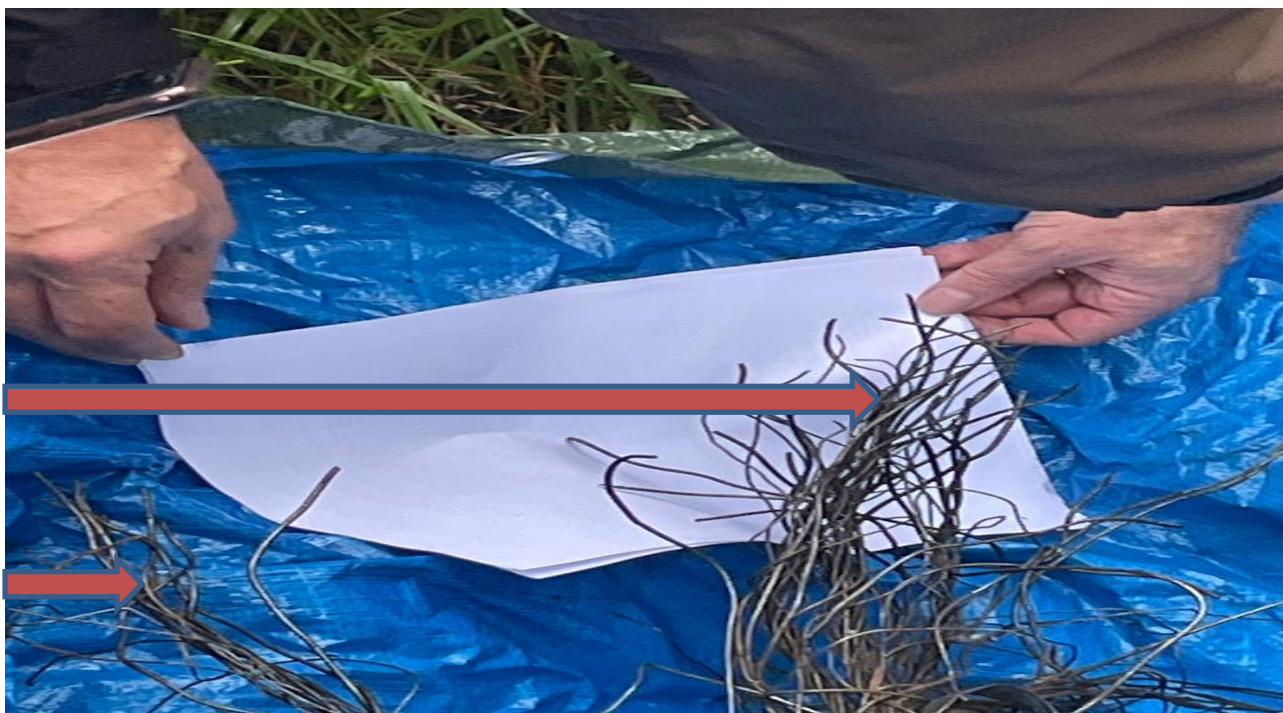
Foto 30 - Fune traente superiore nella zona di rottura dei fili con apertura a pennello dei trefoli e tracce di ossidazione (freccia amaranto) - (Fonte internet).

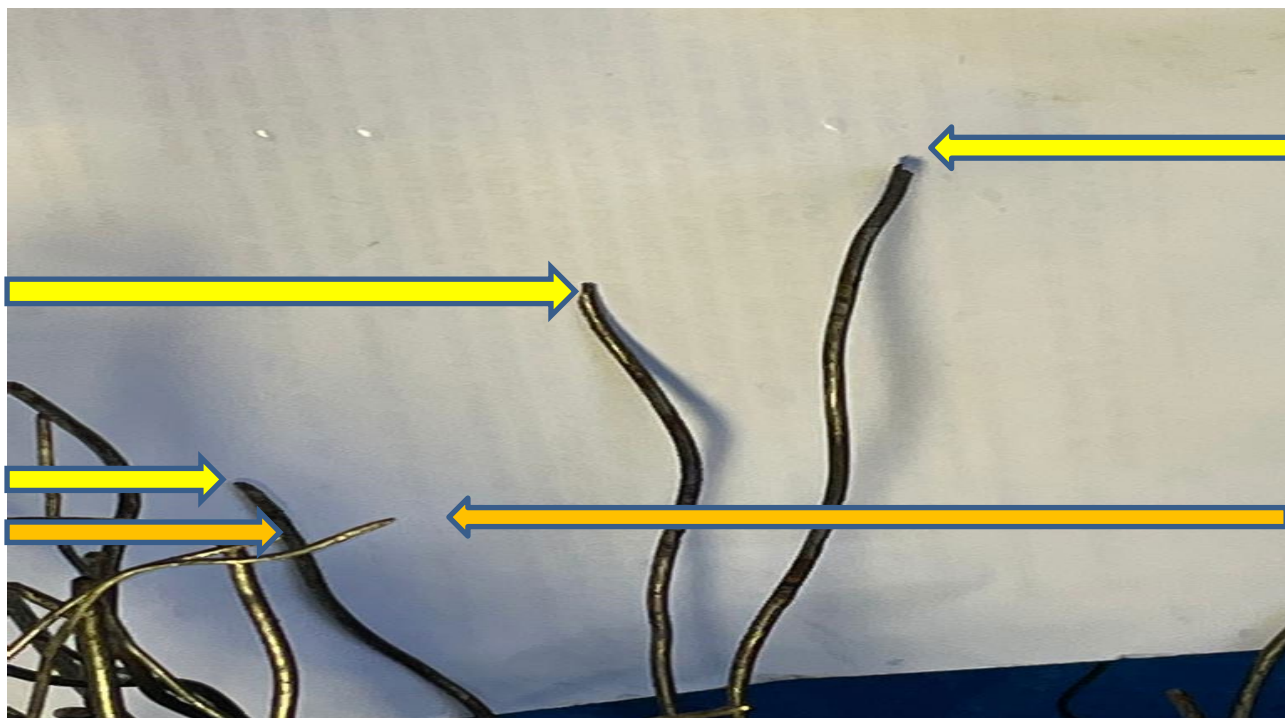
Foto 31 - Fune traente superiore fili con rottura a becco di flauto o a spiaggia (freccia gialla) fili con rottura a trazione o coppa di cono (freccia arancione) - (Fonte internet).

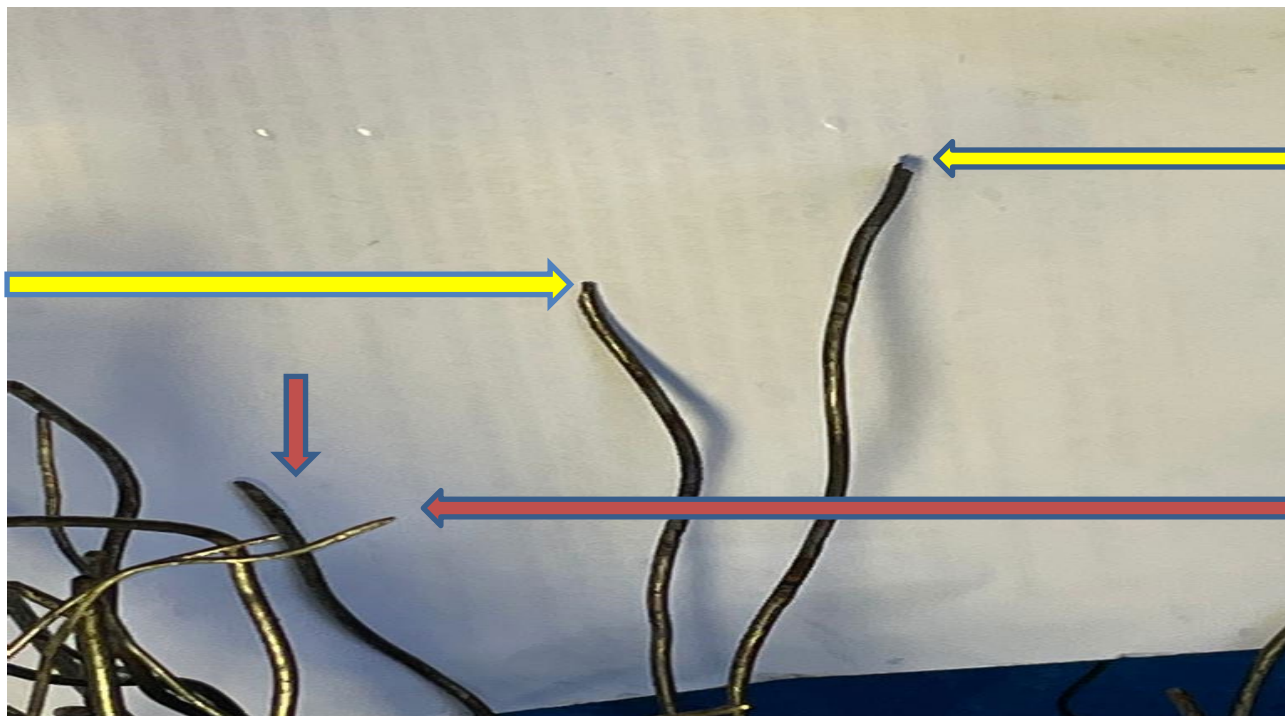
Foto 32 - Fune traente superiore particolare fili con rottura a becco di flauto o a spiaggia (freccia gialla) fili con rottura a trazione o a coppa cono (freccia arancione) - (Fonte internet).

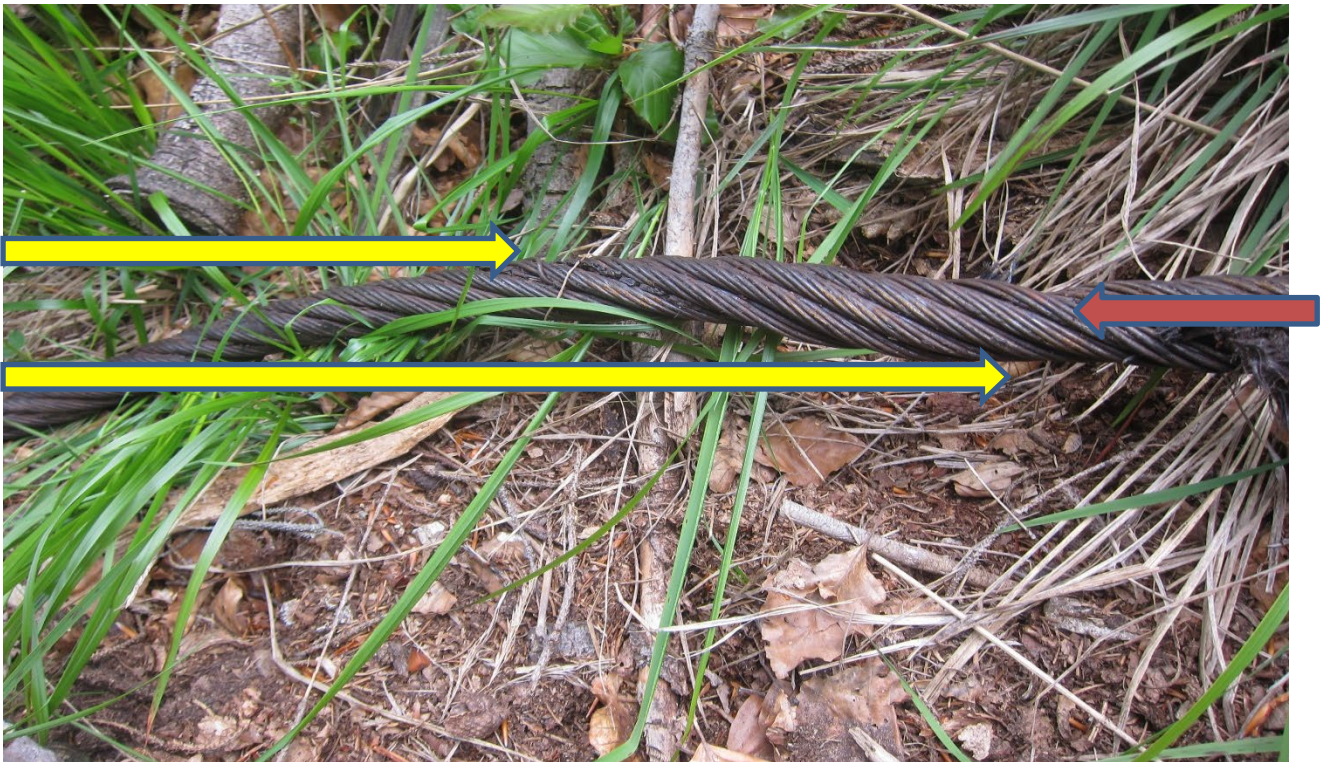
Foto 33 - Fune traente superiore precedente la zona di rottura (si nota allentatura del passo dei trefoli -freccia gialla e tracce di ossidazione- freccia amaranto) - (Fonte internet).

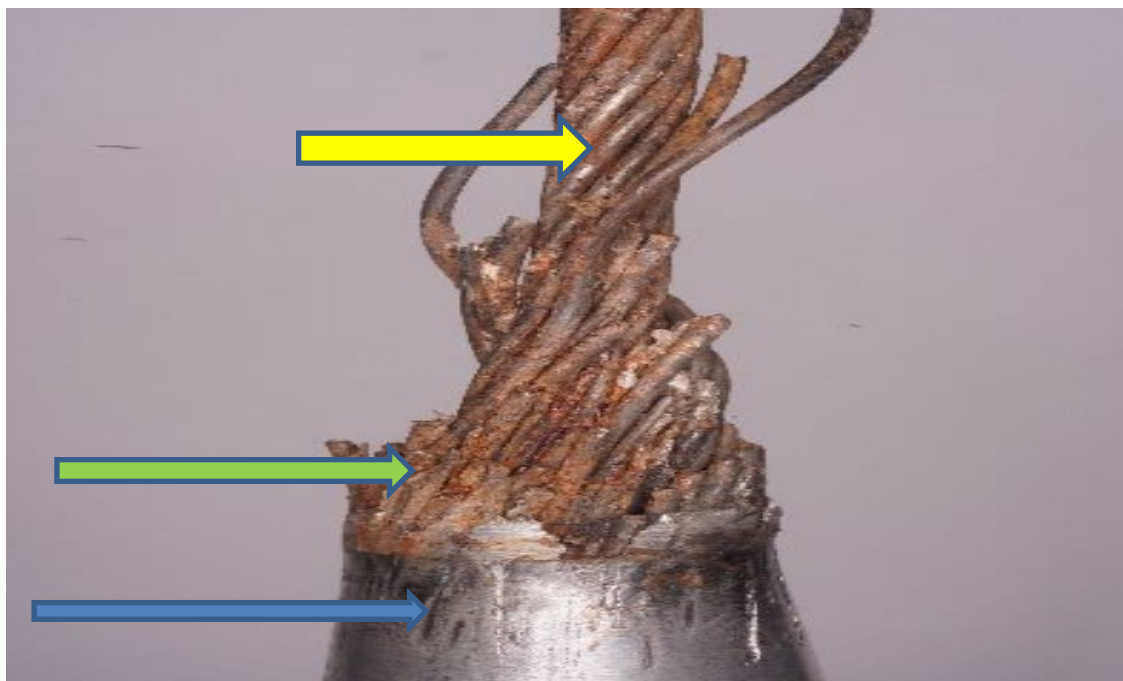
Reperto RA 36.10 dopo la rimozione del grasso (freccia gialla falso trefolo-freccia verde spezzone di traente-freccia blu testa fusa)
