*Ministero delle infrastrutture e dei trasporti*

## **RELAZIONE D'INDAGINE**

**SVIO DEL TRENO 4132 DELL'IMPRESA FERROVIARIA EAV SULLA  
LINEA NAPOLI – TORRE ANNUNZIATA - POGGIOMARINO,  
PRESSO LA STAZIONE DI POMPEI SANTUARIO, IN DATA 07/11/2022**

(IDENTIFICATIVO ERAIL: IT-10335)

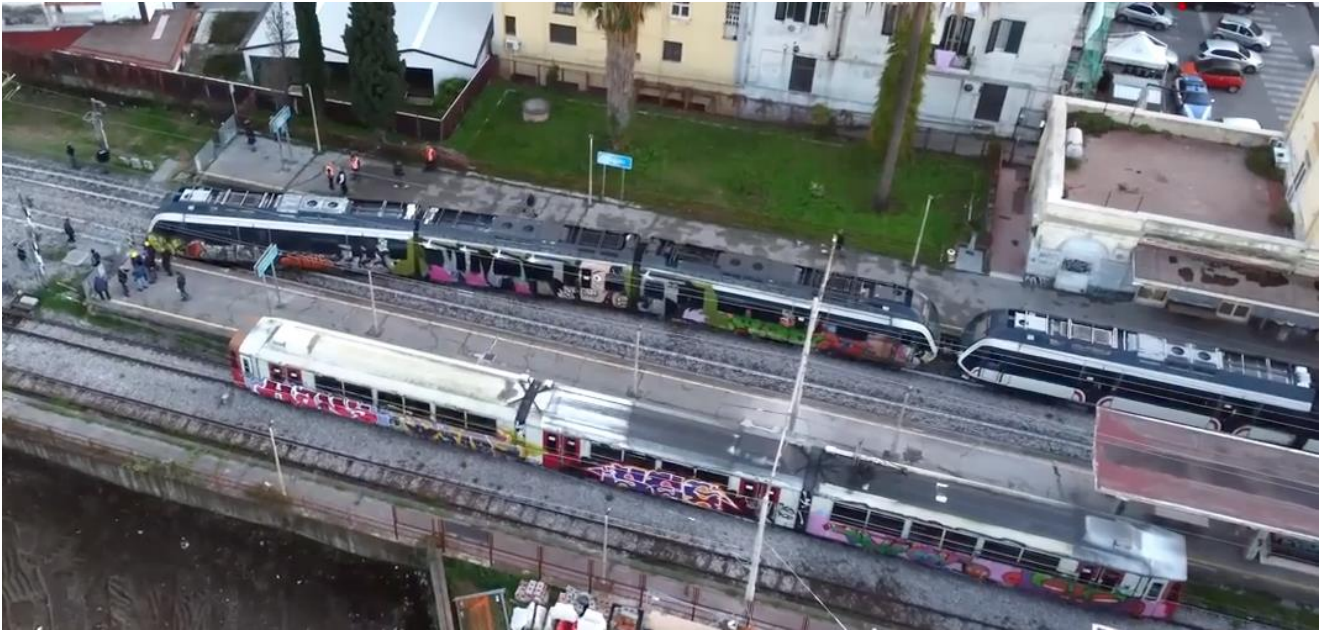
In particolare, il treno n.4132, composto dagli ETR tipo METROSTAR n. 223 e n. 208, proveniente da Poggiomarino e diretto a Napoli, subiva lo svio dei due carrelli di coda dell'ETR 208, a ridosso del deviatoio n.4.

Figura 1 - Posizione statica del convoglio dopo l'incidente (*fonte: web*).

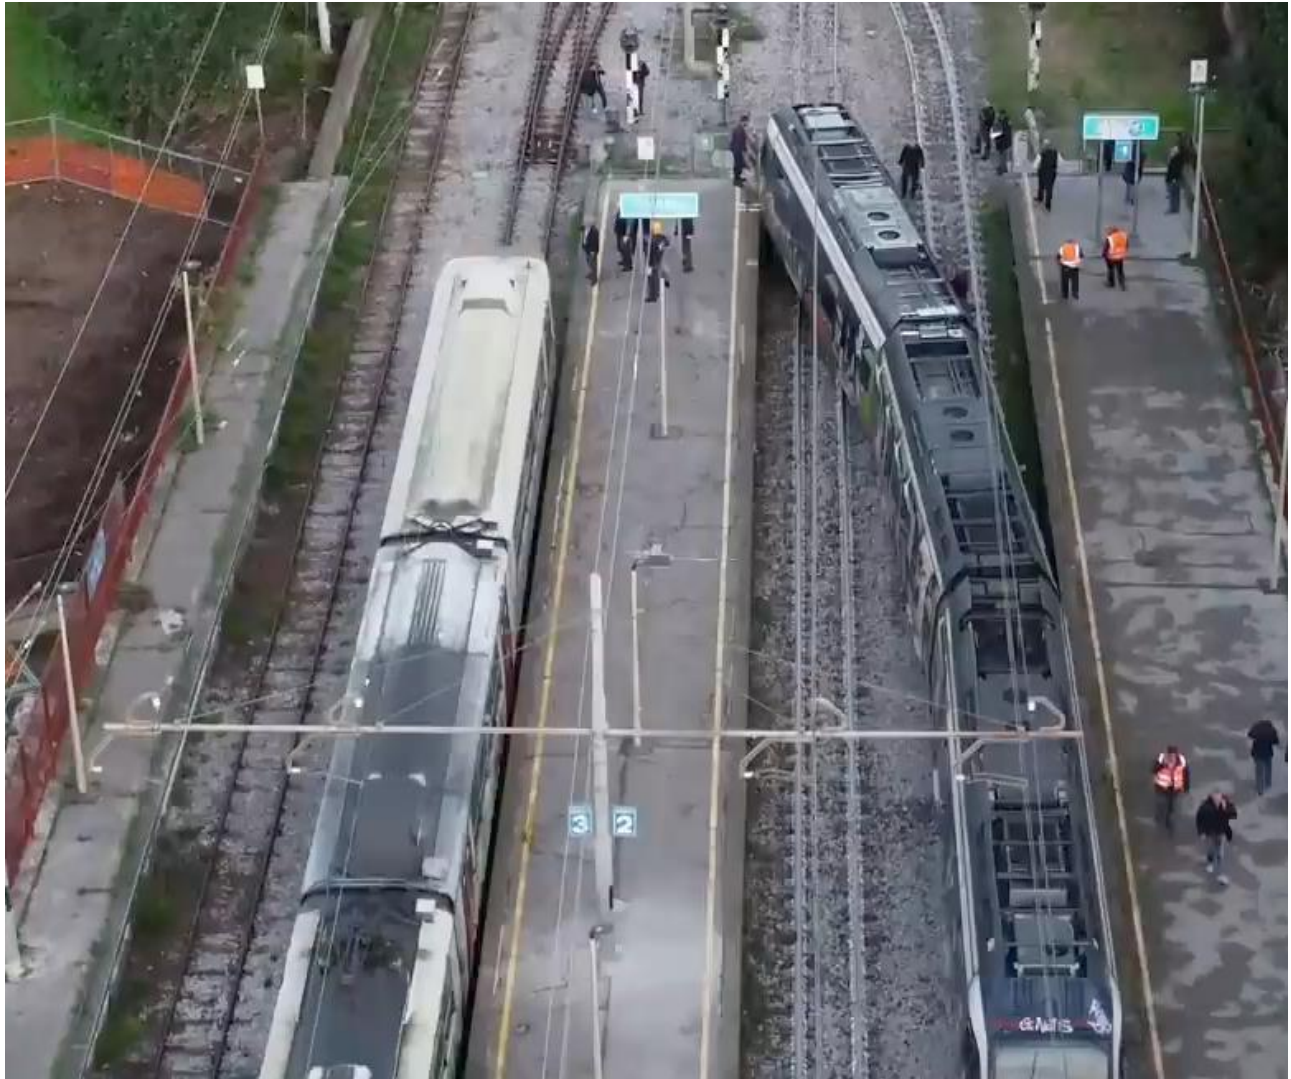
Figura 2- Posizione statica del convoglio dopo l'incidente (fonte: web).

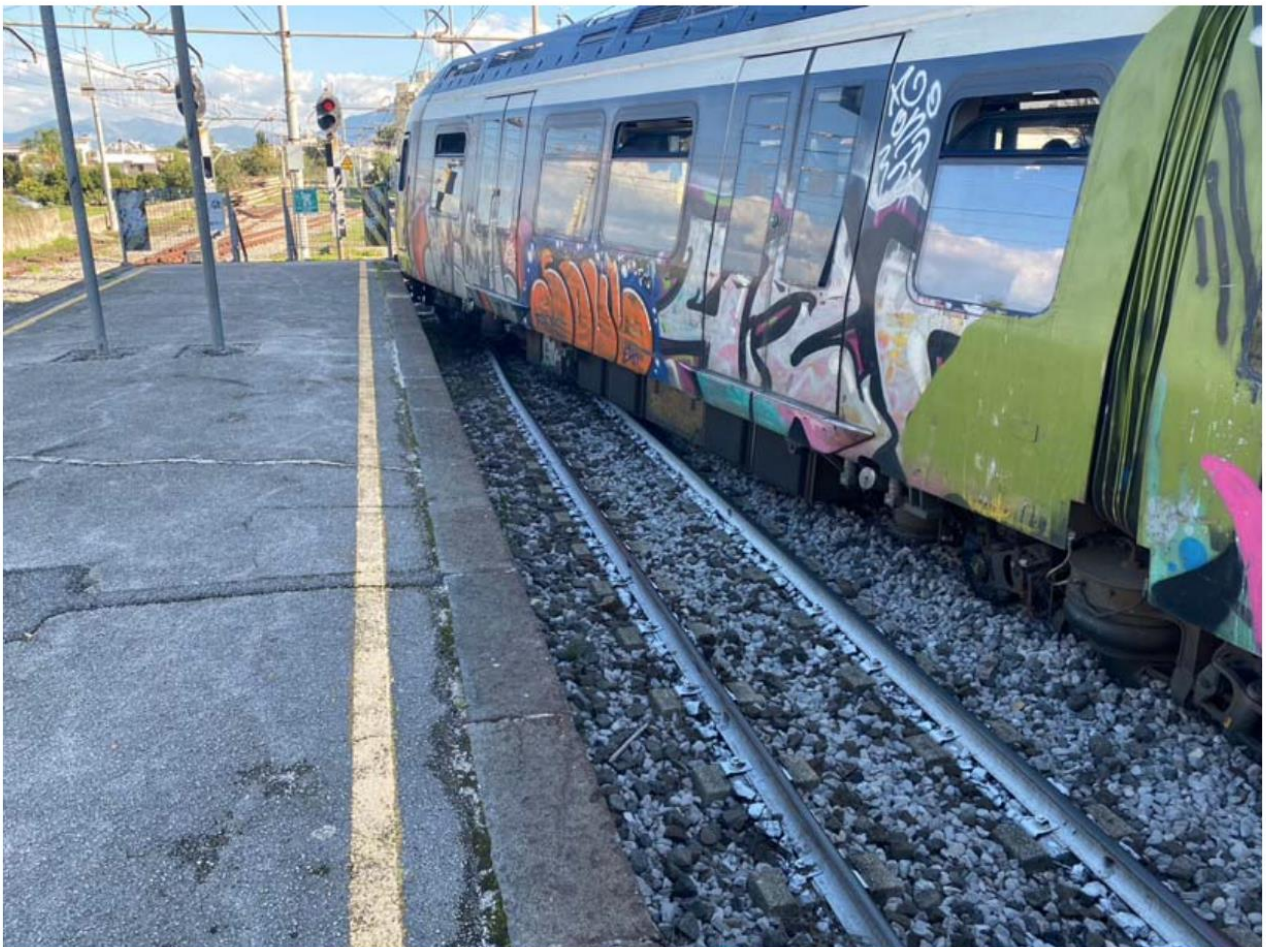
Figura 9 - L'ETR 208 dopo lo svio (fonte: EAV).

In particolare, sviavano dal binario 1 gli ultimi due carrelli, il numero 4 e il numero 5, dell'elettrotreno di coda ETR 208, con il carrello n.4 che si instradava sul binario 2.

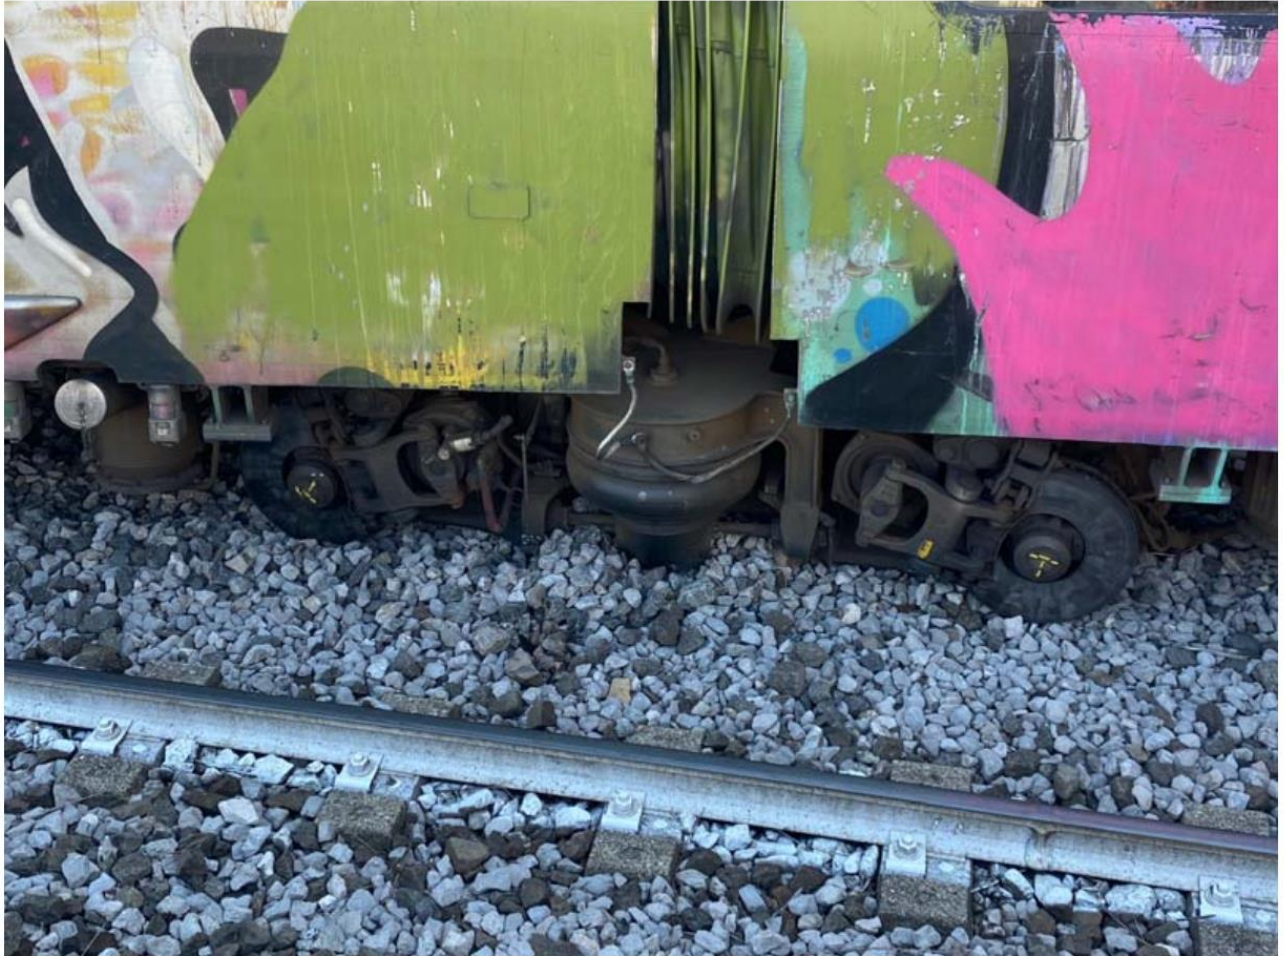
ETR 223	Nessun danno
ETR 208	Scatolato respingente destro cassa M3 Respingente destro Profilo laterale sinistro altezza asse 6 carrello CV5 Zona attacco ralla cassa M3 – M2 Vetro uscita di sicurezza cassa M2 lato destro Carrello CV5 in molti dei suoi organi

Figura 10 - Il carrello n.5 dell'ETR 208 dopo lo svio (fonte: EAV).

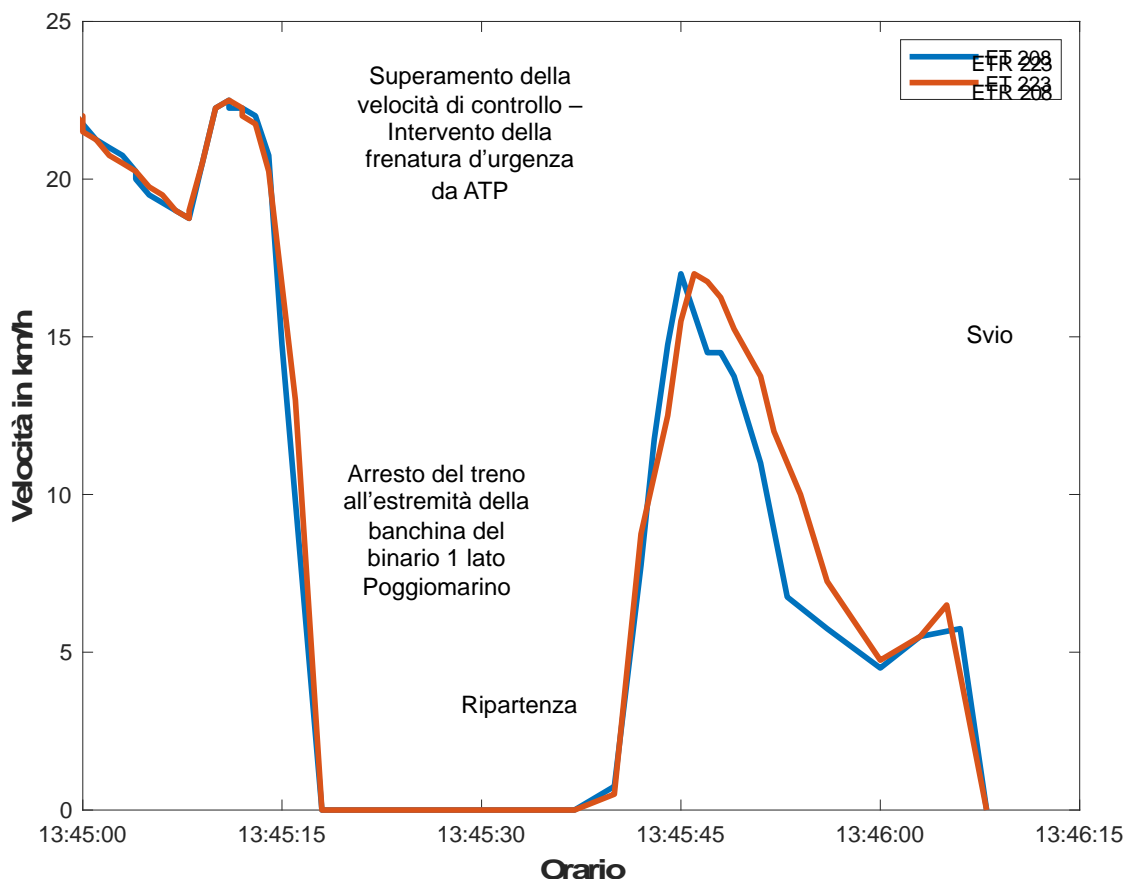
Tuttavia, l'analisi dei dati forniti dalle zone tachimetriche dei due elettrotreni, l'ETR 223 e l'ETR 208, che formavano il treno 4132, fornisce una ricostruzione diversa dell'evoluzione dei fatti. A riprova di ciò, si consideri la Figura 14, in cui è mostrato l'andamento della velocità dei due elettrotreni all'ingresso della stazione di Pompei Santuario, ricavato dall'elaborazione dei dati forniti dalle zone tachimetriche.

Figura 14 - Velocità degli ETR 208 e 223 all'ingresso della stazione di Pompei Santuario rilevate dalle zone tachigrafiche (fonte: EAV - elaborazione: DiGiFeMa).

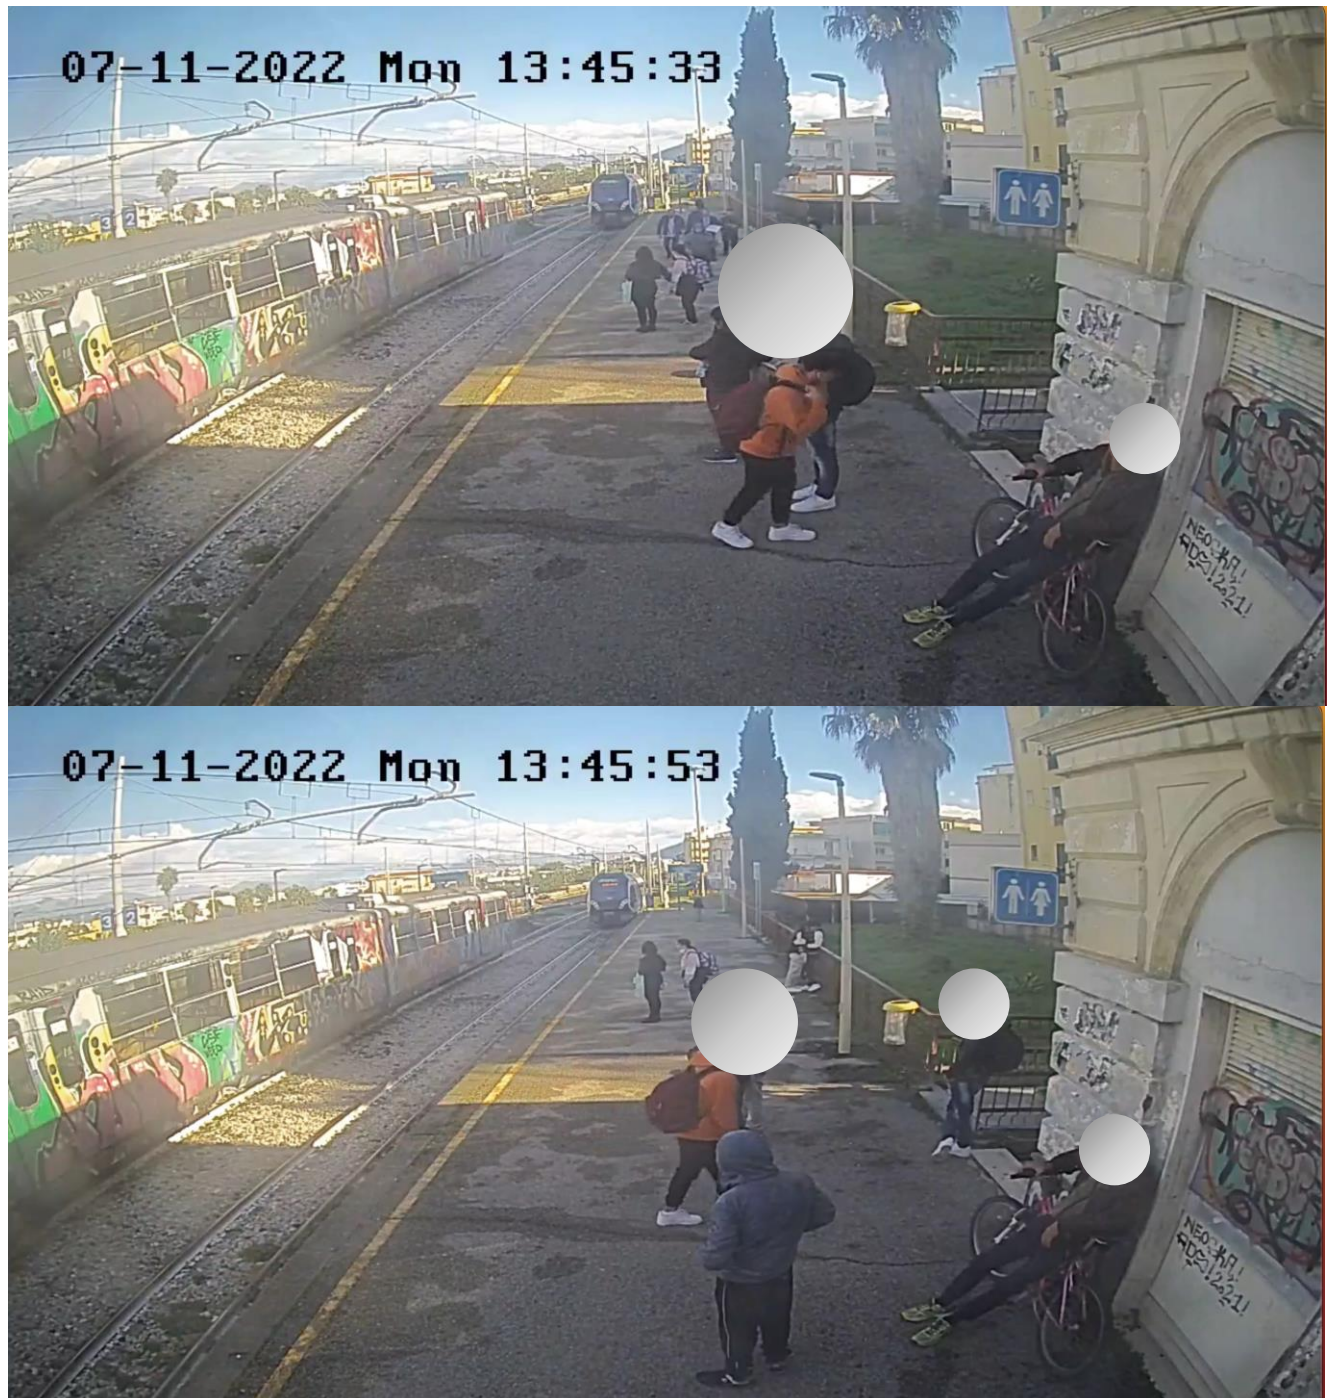
Peraltro, tale ricostruzione dei fatti è confermata dal filmato della telecamera di videosorveglianza della stazione di Pompei Santuario. Di seguito, nella Figura 15 si riportano i fermi immagine relativi all'istante in cui il treno 4132 si è arrestato all'altezza dell'inizio della banchina del binario 1 e a quello in cui è ripartito. Anche dall'analisi di tali fermi immagine è immediato rilevare che il treno 4132 è rimasto fermo all'altezza dell'estremità della banchina passeggeri del binario 1 lato Poggiomarino per 20s, dalle 13:45:33 alle 13:45:53. La differenza degli orari rispetto a quelli desunti dalle zone tachigrafiche degli ETR 223 e 208 è dovuta alla circostanza che l'ora indicata dalla telecamera differisce di +16s rispetto a quella della zona tachigrafica dell'ETR 223.

Figura 15 – Fermi immagine tratti dal filmato della telecamera del circuito di videosorveglianza della stazione di Pompei Santuario relativi all'istante in cui il treno 4132 si è arrestato all'altezza dell'inizio della banchina del binario 1 e a quello in cui è ripartito (elaborazione: DiGIFeMa).

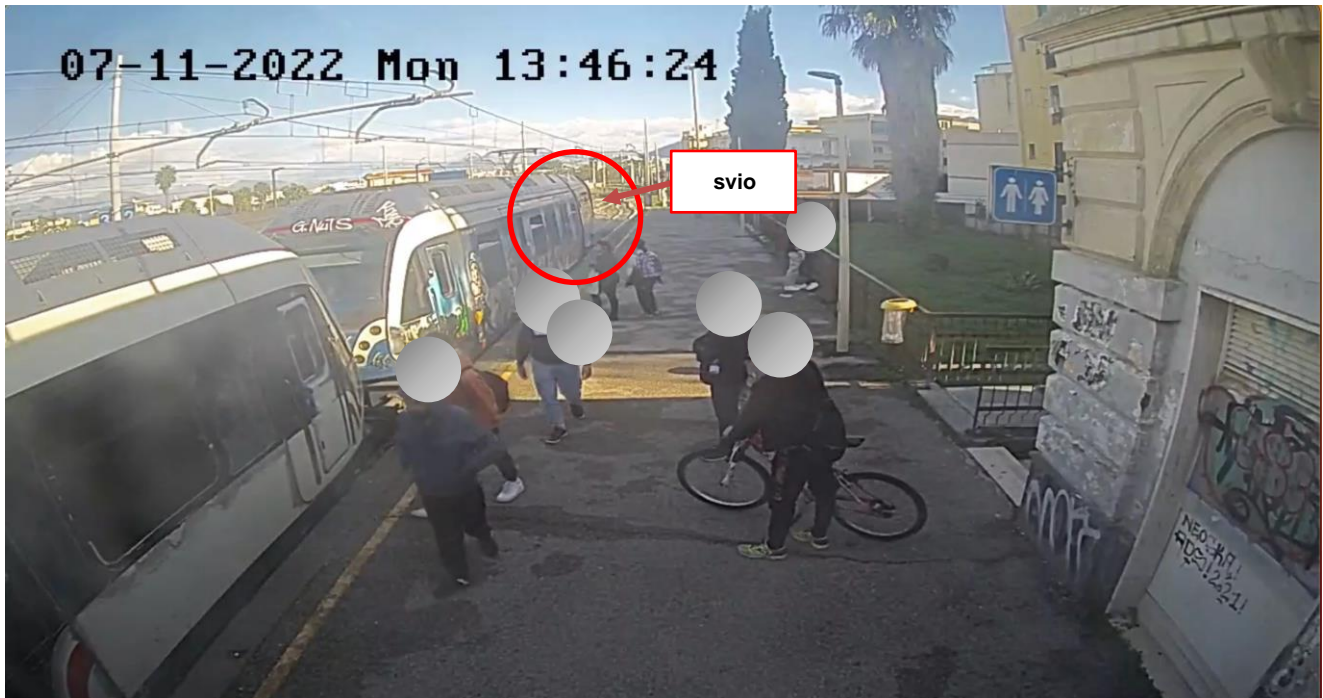
La Figura 16 mostra, invece, il fermo immagine relativo all'istante 13:46:24 in cui il treno 4132 ha completato la manovra di stazionamento presso la banchina del binario 1. Anche questo orario è coerente con quello ricavato dalle zone tachigrafiche a meno di una traslazione temporale di 16s.

Figura 16- Fermo immagine tratto dal filmato della telecamera del circuito di videosorveglianza della stazione di Pompei Santuario relativo all'istante in cui il treno 4132 ha completato la manovra di stazionamento presso la banchina del binario 1 (*elaborazione: DiGIFeMa*).

È così confermato che il treno 4132 è rimasto fermo per 20s con la parte anteriore all'altezza dell'estremità lato Poggiomarino della banchina passeggeri del binario 1. In quella posizione, il treno, la cui lunghezza complessiva è di circa 80m, non aveva ancora superato interamente il deviativo n.4 che era stato posizionato, mediante l'utilizzo dei tasti di soccorso, in configurazione deviata proprio per consentire l'arrivo al binario 1. Verosimilmente, la punta del deviativo 4 veniva a trovarsi fra i due carrelli della motrice M2 dell'ETR 208. Durante tale lasso di tempo il deviativo n.4 è stato riportato in configurazione normale, senza verificare il completo passaggio del treno sul deviativo, per cui alla ripartenza i carrelli CV6 e CV4 in coda all'ETR 208 hanno sviato, con il carrello CV6 che veniva instradato sul binario 2, mentre il carrello CV4 veniva a trovarsi fuori via fra i binari 1 e 2.

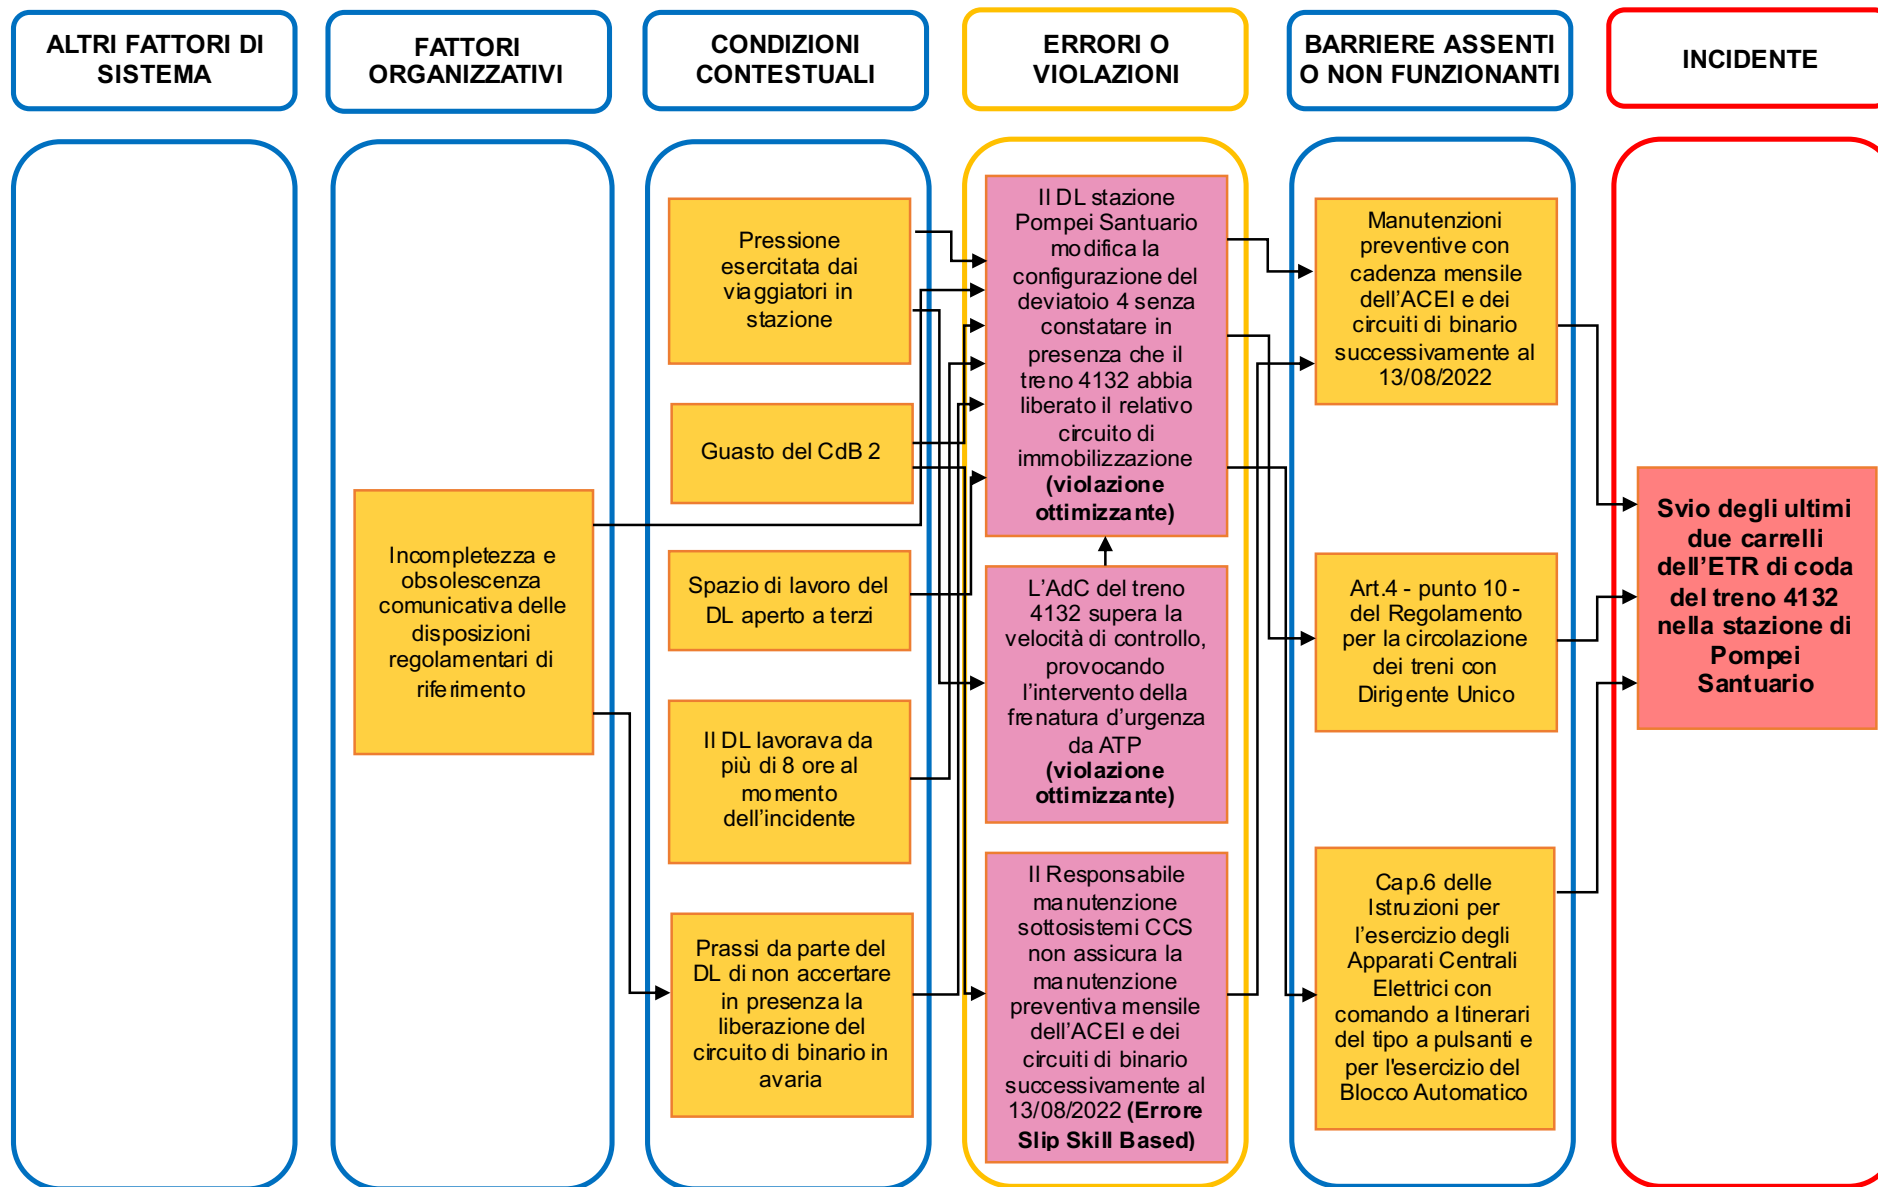
Osservando la parte centrale del diagramma SOAM appare significativo il ruolo svolto dalle condizioni contestuali individuate, con particolare riferimento, oltre che al guasto del CdB 2, anche alla prassi da parte del DL di non accertare in presenza la liberazione del CdB in avaria, favorita dalla pressione dei viaggiatori in attesa e da un orario di lavoro probabilmente eccessivo, reso ancor più gravoso dall'esercizio della circolazione in modalità degradata.

Infine, è da sottolineare anche il ruolo indiretto svolto dall'unico fattore organizzativo individuato rappresentato dalla incompletezza e obsolescenza comunicativa delle disposizioni regolamentari di riferimento, tutte risalenti a oltre un decennio che richiedono una profonda rivisitazione di linguaggio e contenuto.

Figura 22- Diagramma SOAM dell'incidente.
