Ministero delle infrastrutture e dei trasporti

RELAZIONE DI INDAGINE

**SVIO DEL TRENO N. 9311 DI TRENITALIA PRESSO
ROMA PRENESTINA, SULLA LINEA AC/AV ROMA - NAPOLI
AVVENUTO IN DATA 03/06/2022
(IDENTIFICATIVO ERAIL: IT-10270)**

06/11/2023

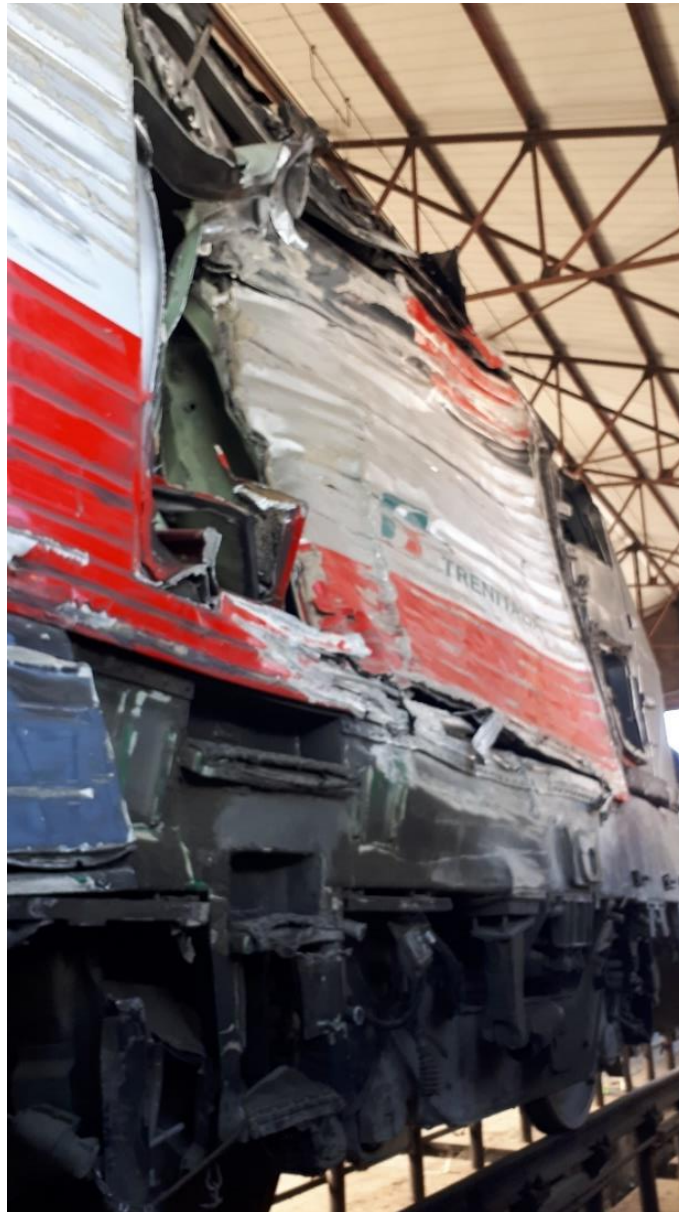
Figura 1: danni riportati dalla fiancata della locomotiva E404-656 a seguito dell'urto con le strutture della galleria Serenissima (fonte DiGIFeMa)

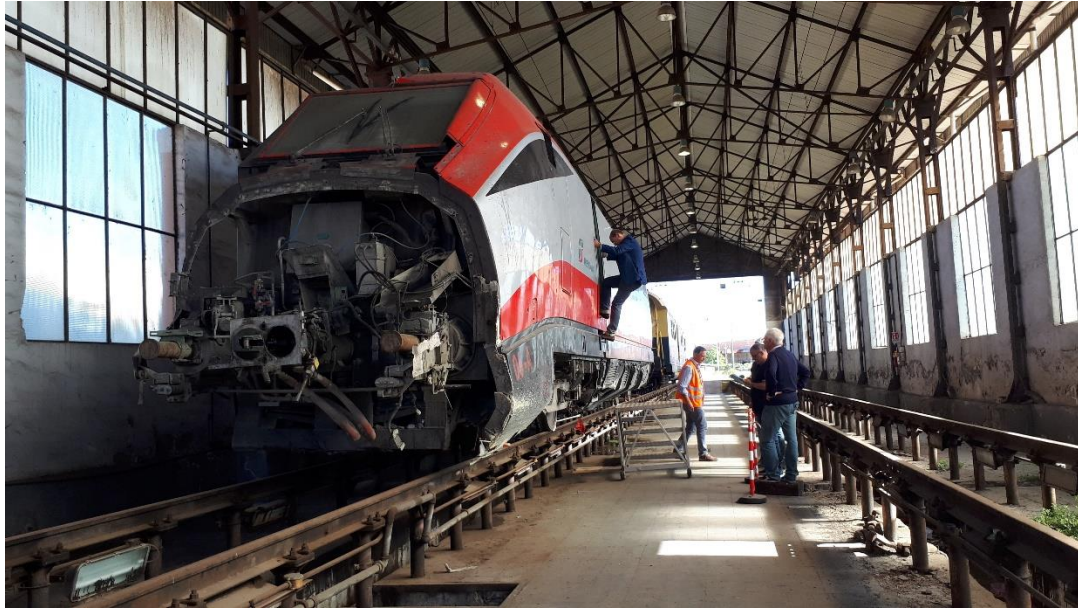
Figura 2: danni riportati dalla cabina della locomotiva E404-656 a seguito dell'urto con le strutture della galleria Serenissima (fonte DiGIFeMa)

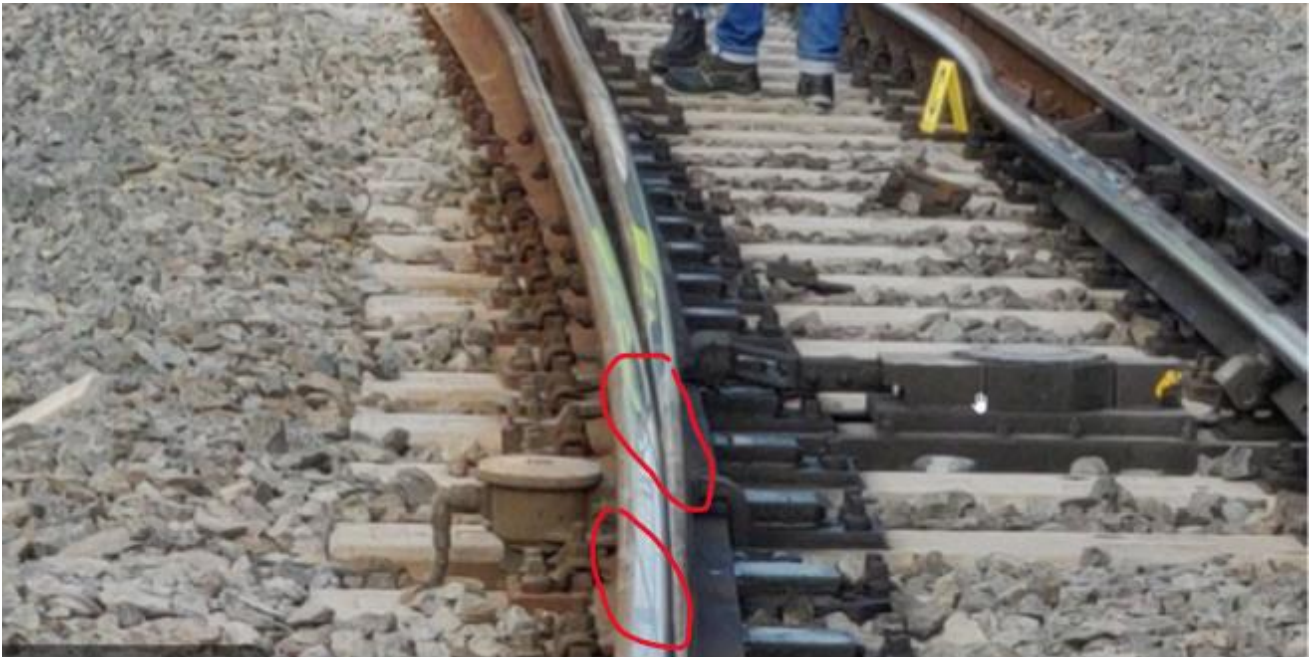
I punti di sormonto del bordino della sala montata sul binario sono evidenziati in rosso in Figura 4, mentre in Figura 5 è riportato in planimetria schematica il tratto di binario percorso dal treno prima di arrestarsi all' interno della galleria Serenissima a causa del deragliamento del locomotore di coda.

Figura 4: punti di sormonto del bordino della sala montata del locomotore di coda (elaborazione da fonte RFI)

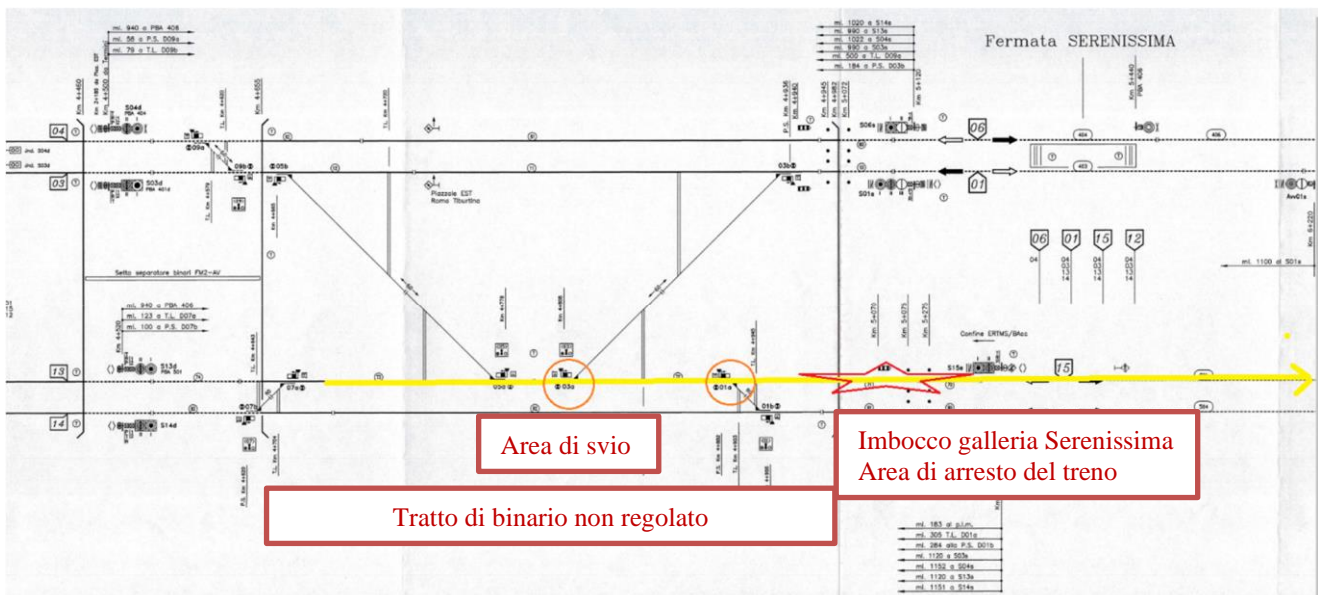
Figura 5: identificazione planimetrica schematica dell'area di svio, dell'area di arresto del treno e del tratto di binario non regolato, lungo il quale si sono generate le deformazioni che hanno portato allo svio (elaborazione da fonte RFI)

L'area di svio ricade nella parte centrale di un binario in Lunga Rotaia Saldata (LRS) e comprende una sequenza di 4 deviatori di raggio 400 m e tratti di binario interposti di lunghezza ridotta (serraglie), variabile tra 6 m e 180 m, delimitati dalla galleria Prenestina (lato Roma) e dalla galleria Serenissima
