Ministero delle infrastrutture e dei trasporti

RELAZIONE DI INDAGINE

**FUGA FILOBUS DI TPER,
LINEA N. 15 DI BOLOGNA,
PRESSO PIAZZA XX SETTEMBRE,
AVVENUTO IN DATA 31/10/2022**

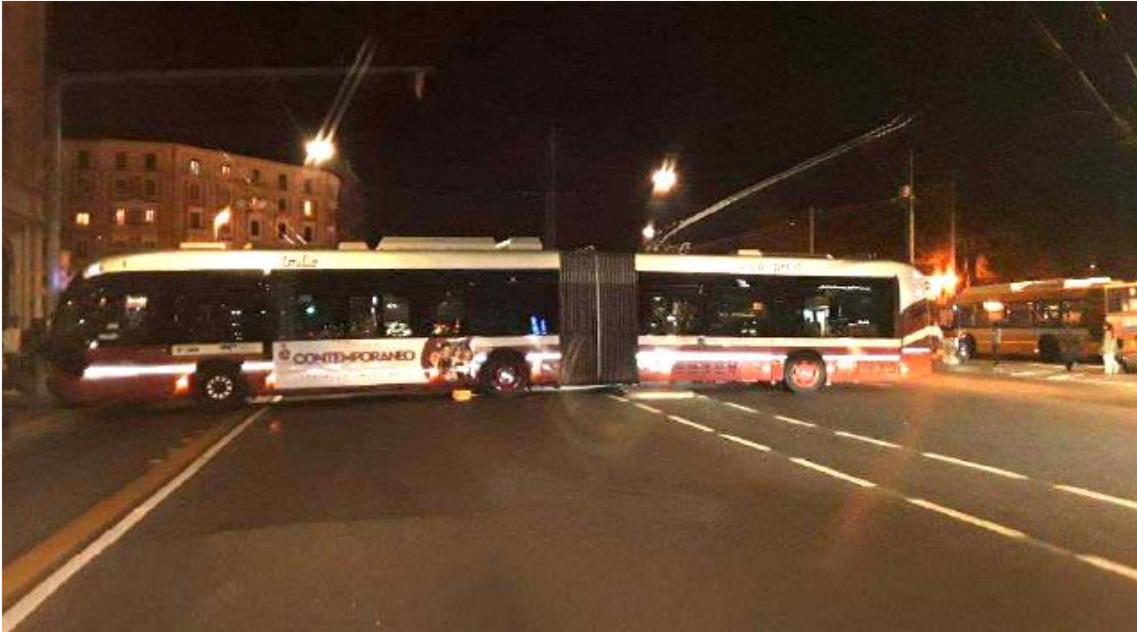
Foto 1 - Posizione statica finale del filobus (fonte TPER)

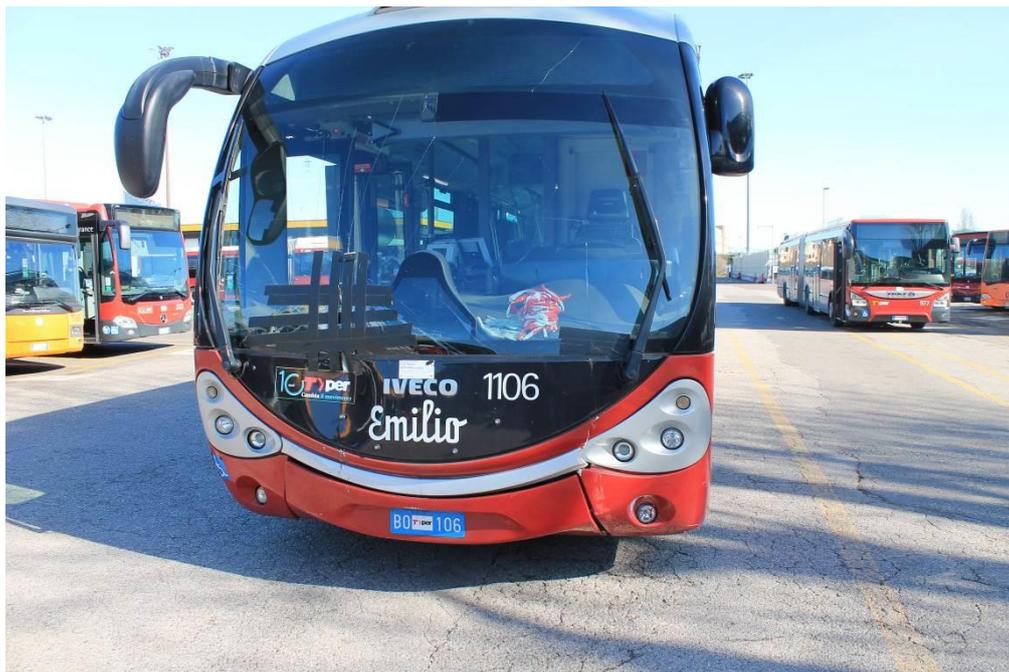
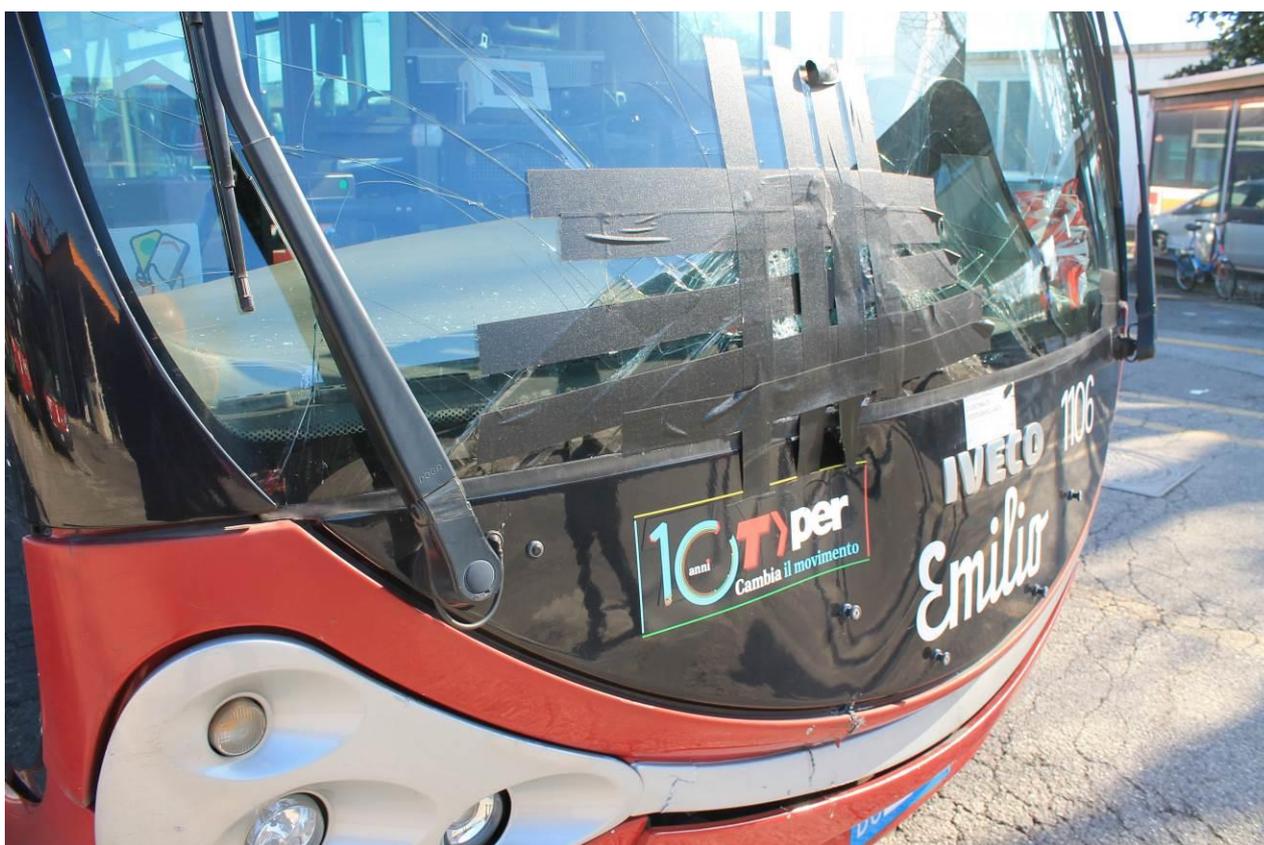
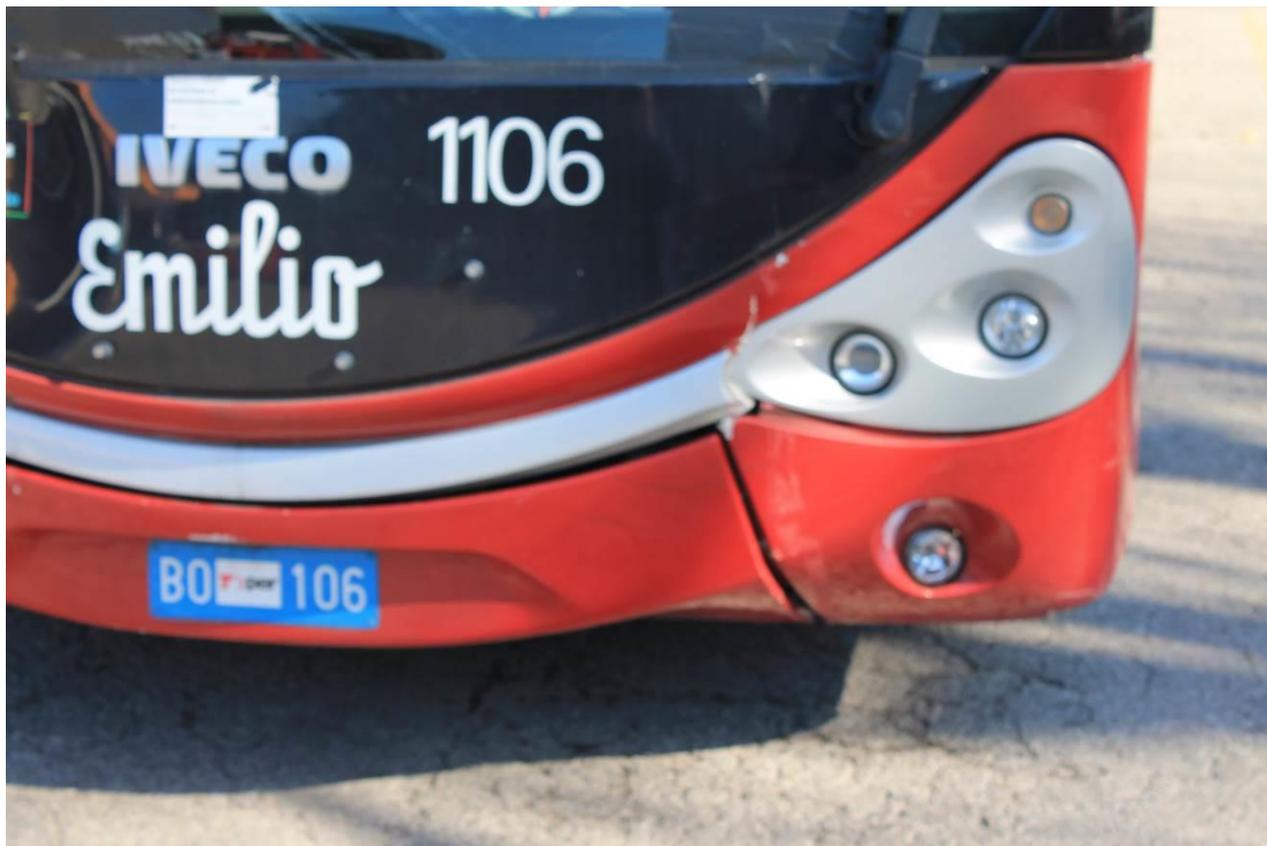
Come ben rappresentato nelle Foto 2, 3 e 4, l'urto del convoglio contro il primo palo semaforico ed il secondo, dove si è concretizzato l'arresto del filobus, ha danneggiato il vetro parabrezza e causato una lieve introflessione della parte bassa della carrozzeria.

Foto 2 - Condizioni del filobus dopo l'incidente (fonte DiGIFeMa)

Foto 3 - Condizioni del filobus dopo l'incidente - danni al vetro parabrezza (fonte DiGIFeMa)

Foto 4 - Condizioni del filobus dopo l'incidente - danni alla carrozzeria (fonte DiGIFeMa)

Il filobus, a causa dell'evento, non subiva danni alla parte meccanica/elettrica ma solo lievi introflessioni alla carrozzeria e la rottura del vetro parabrezza.

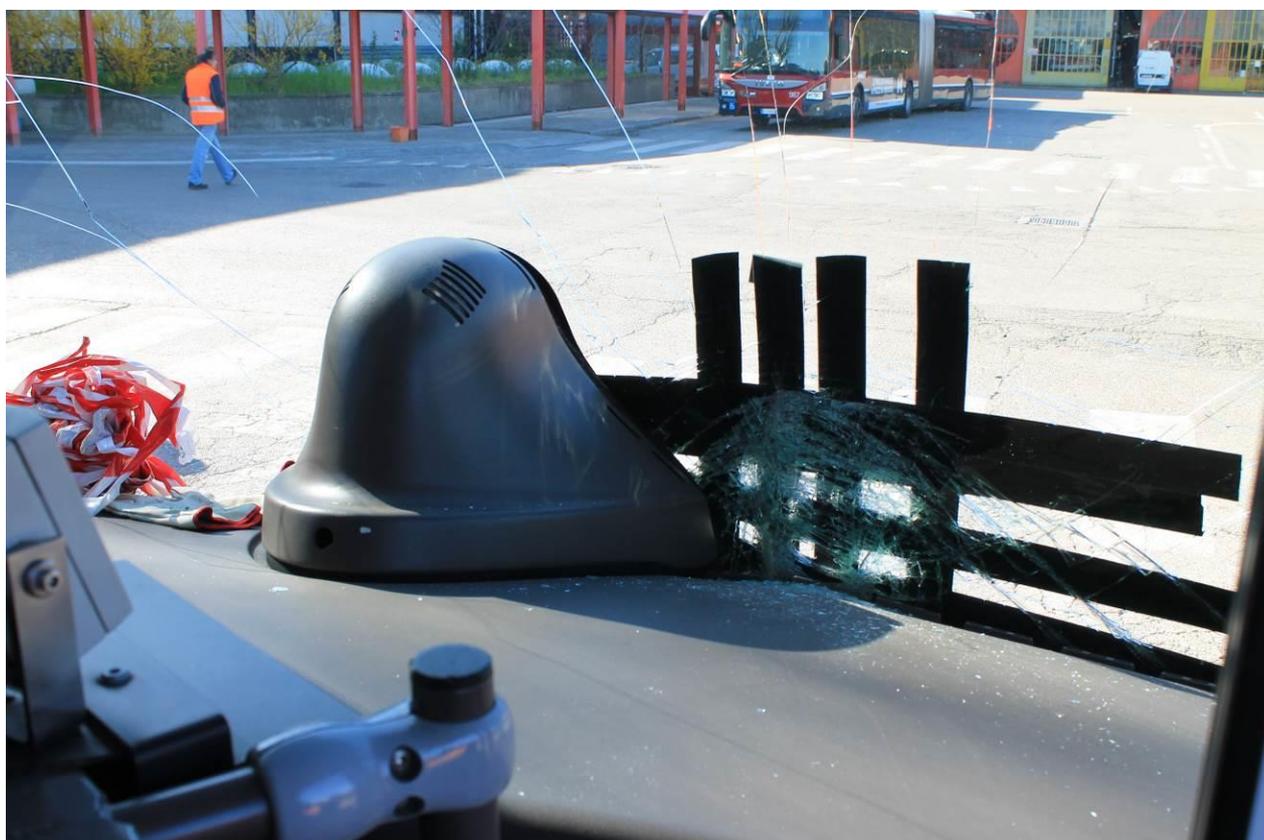
Foto 5 - Condizioni del filobus dopo l'incidente - vista interna (fonte DiGIFeMa)

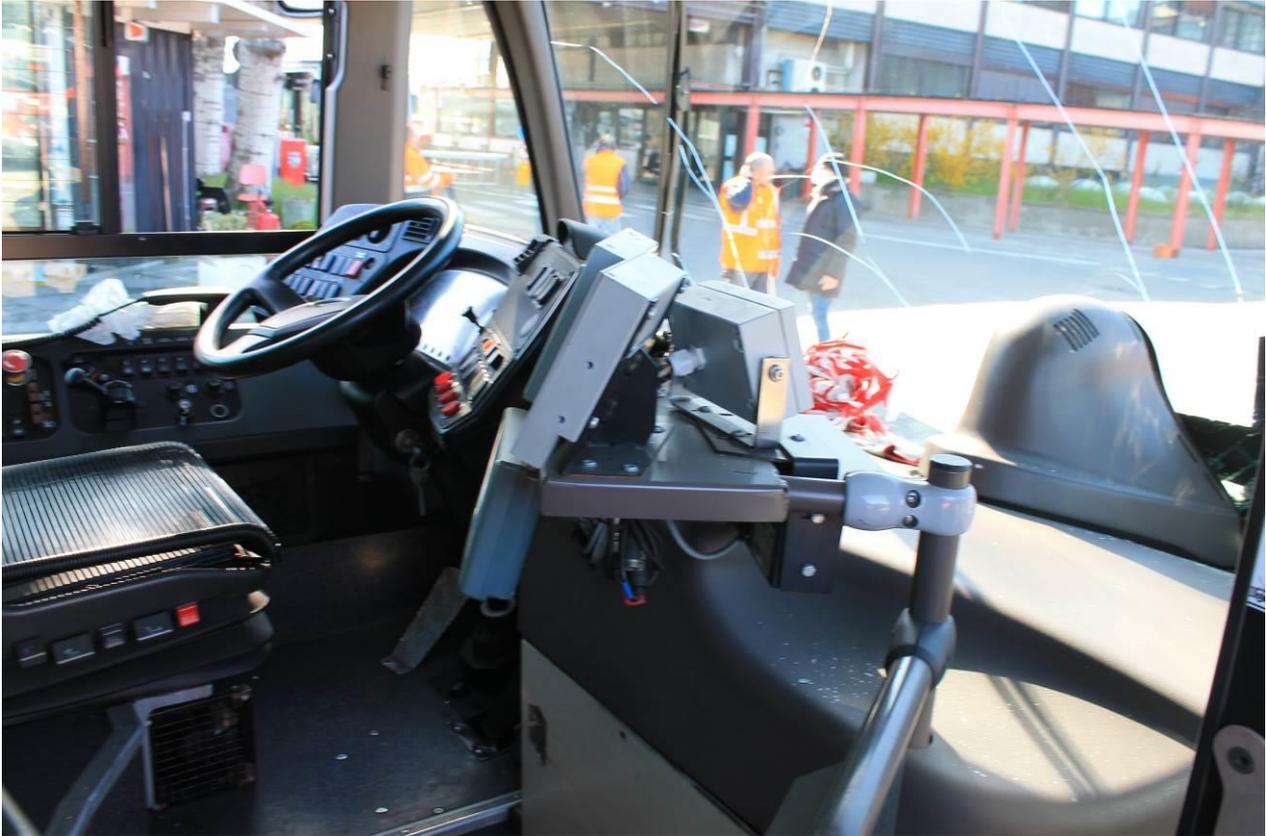
Foto 6 - Condizioni del filobus dopo l'incidente - vista interna (fonte DiGIFeMa)

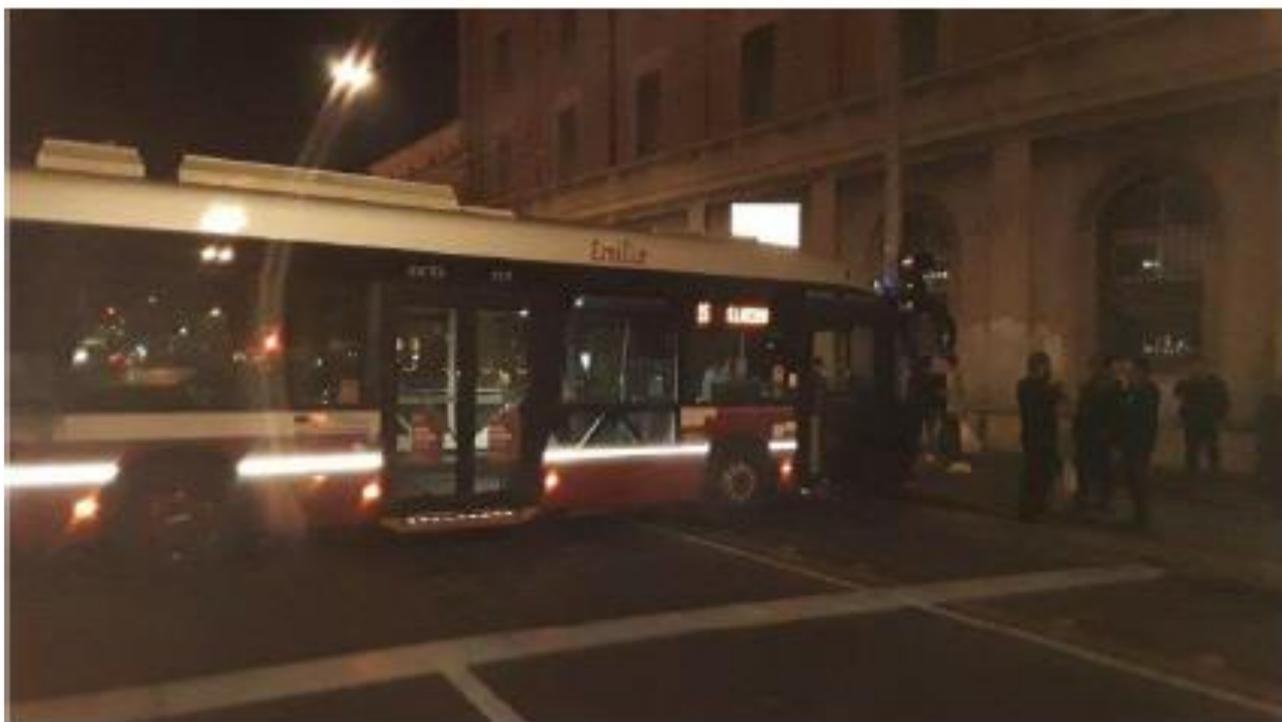
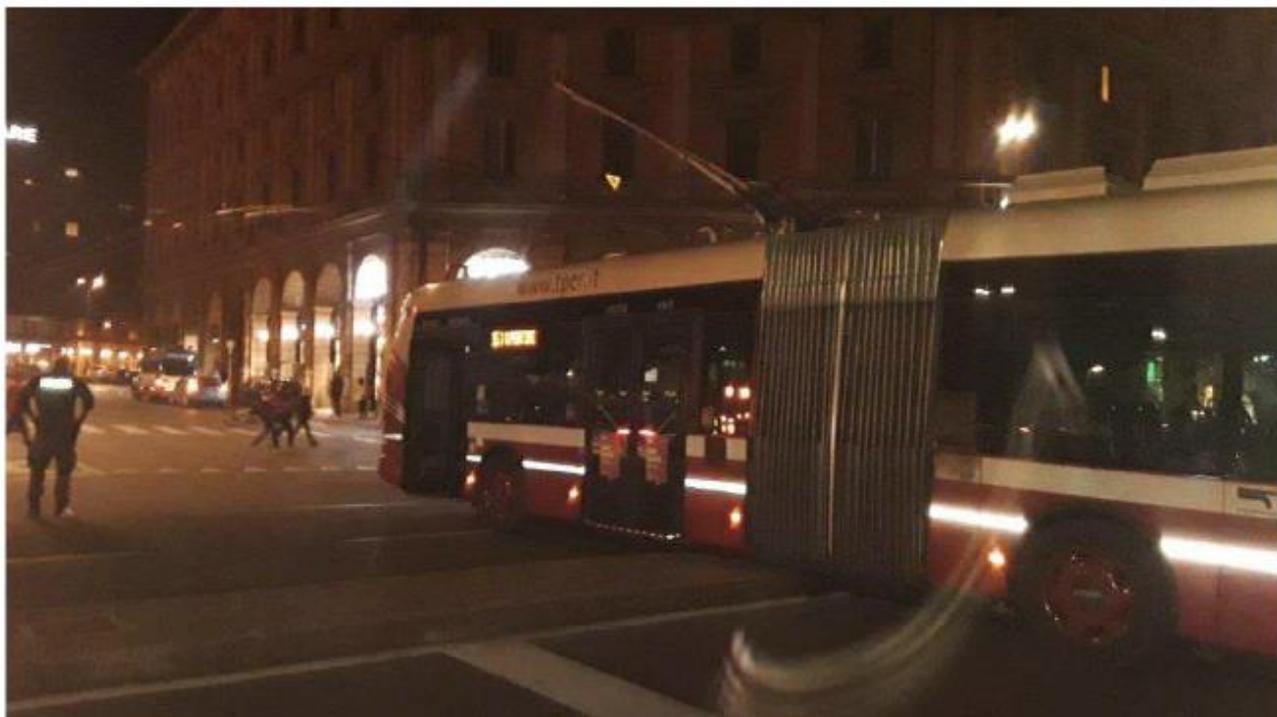
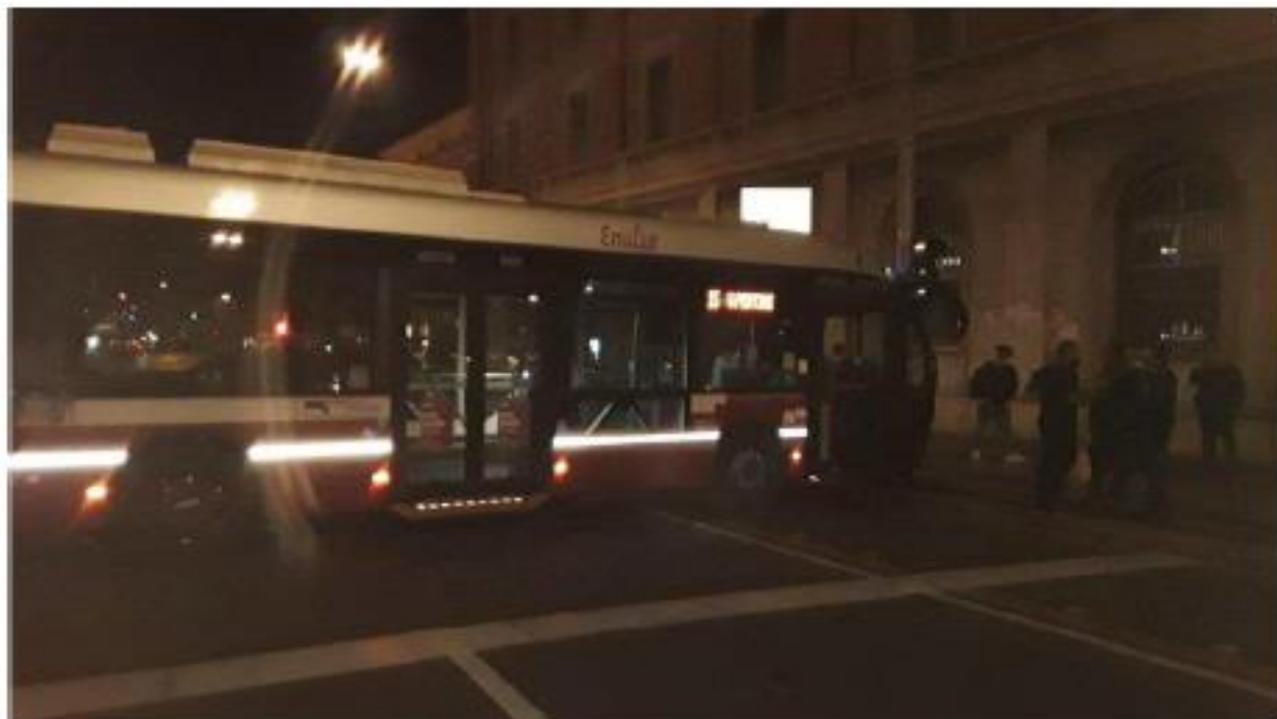
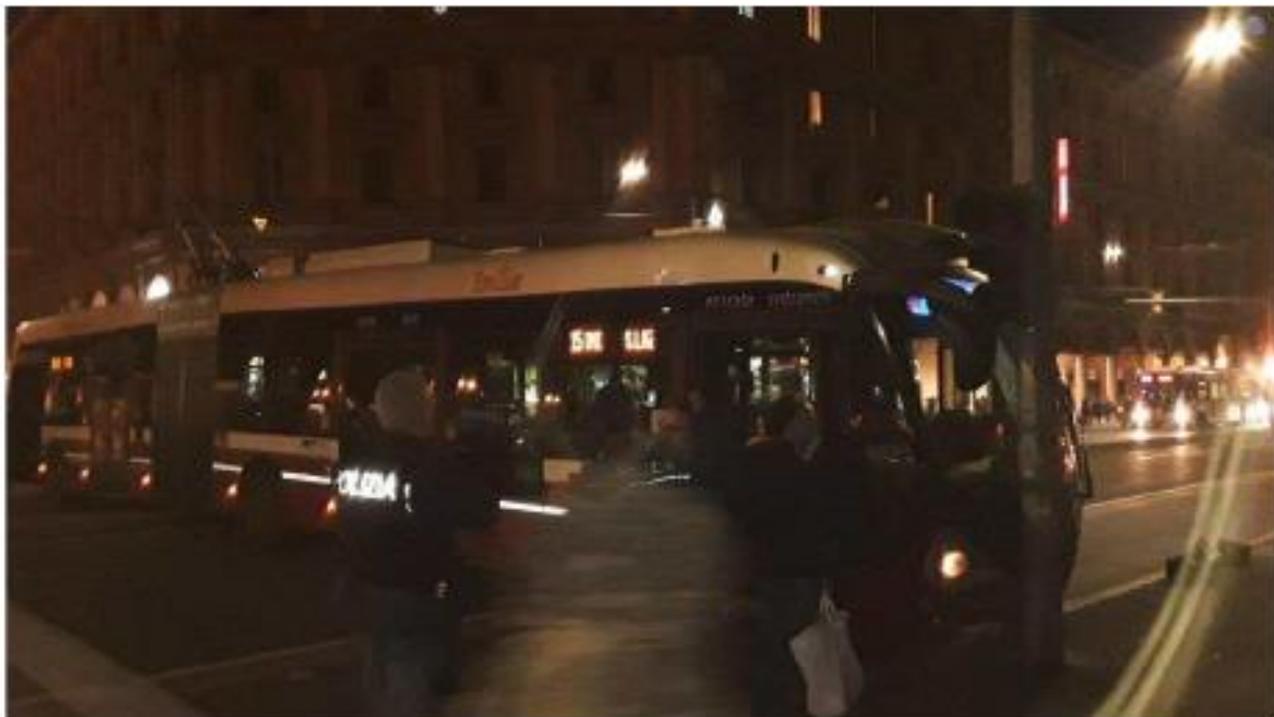
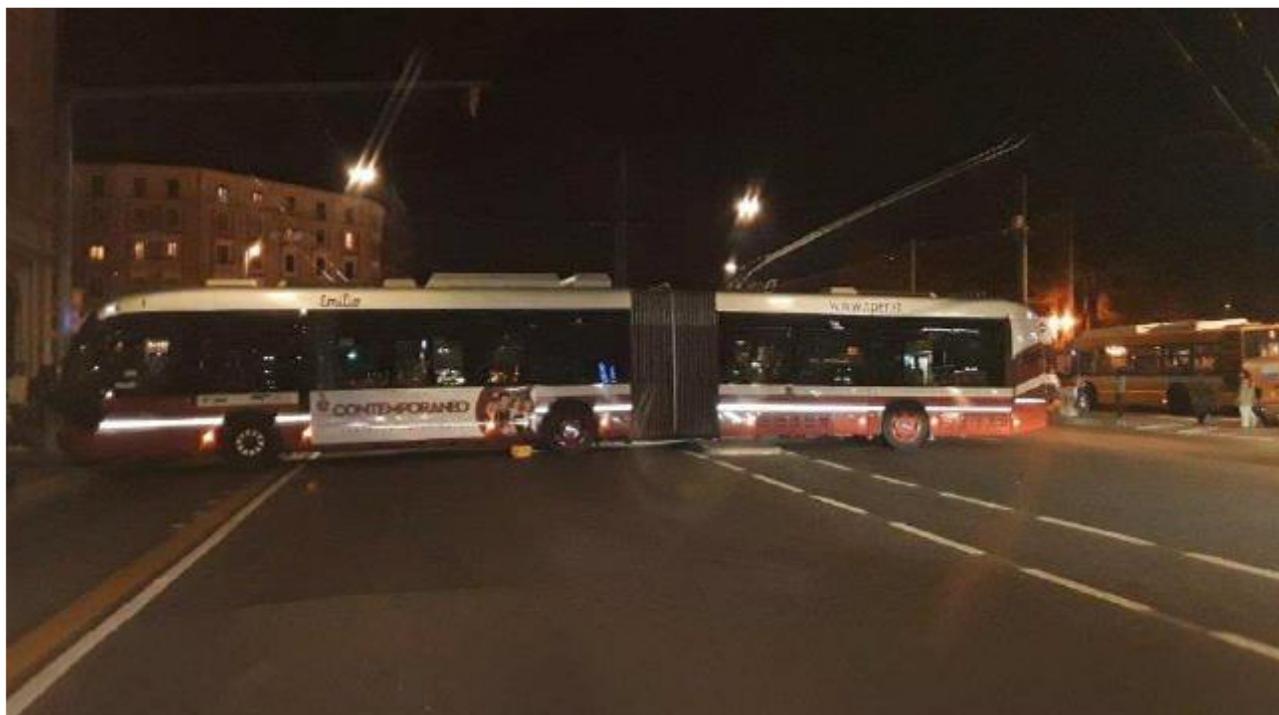
Foto 7 – Posizione statica finale del filobus (fonte TPER)

Foto 8 – come sopra (fonte TPER)

Foto 9 – come sopra (fonte TPER)

Foto 10 – come sopra (fonte TPER)

Foto 11 – come sopra (fonte TPER)

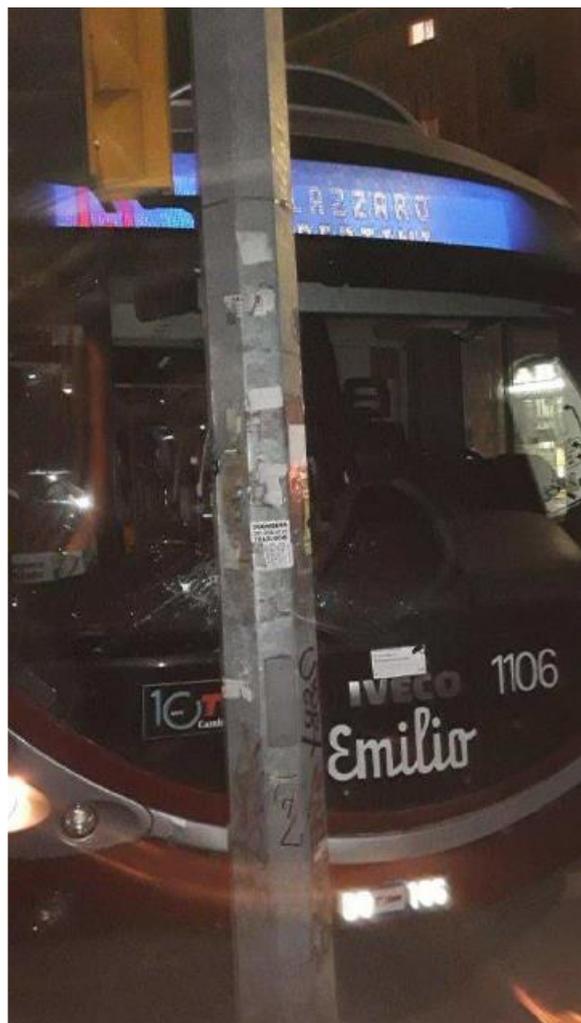
Foto 12 – Posizione statica finale del filobus (fonte TPER)

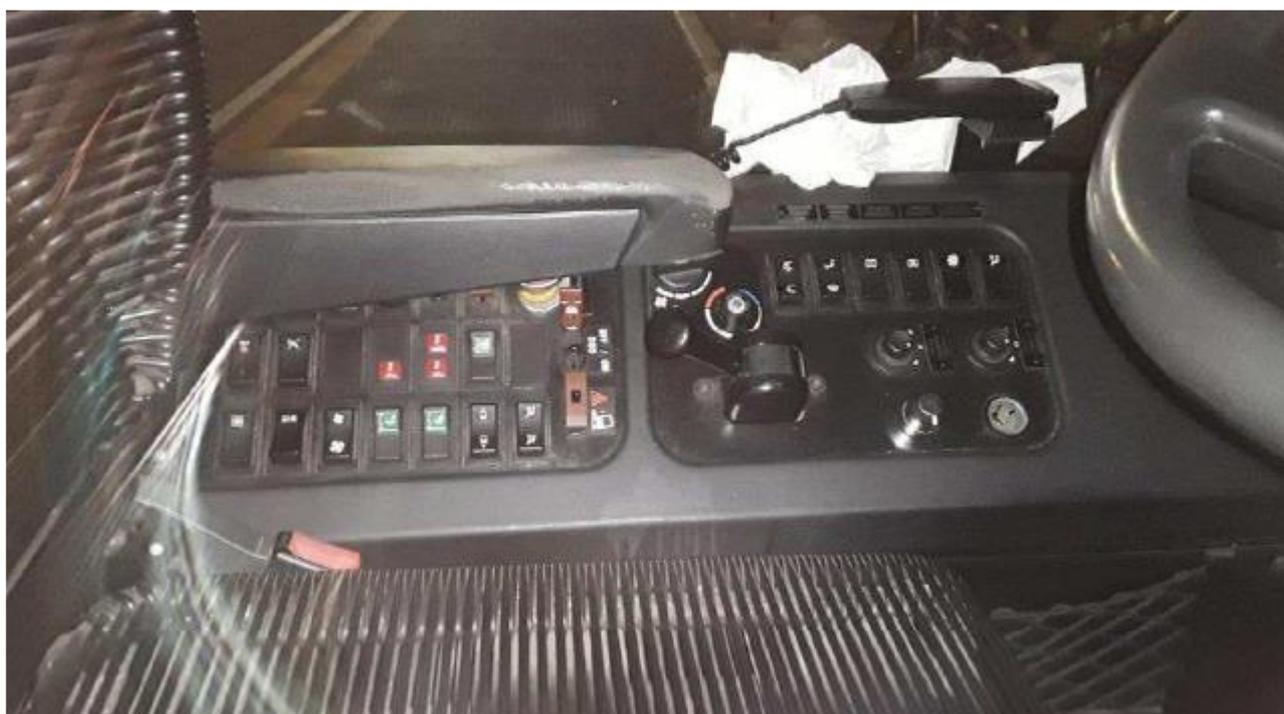
Foto 13 – Interno Filobus 1106 - posizione del cruscotto comandi al momento dell'incidente (fonte TPER)

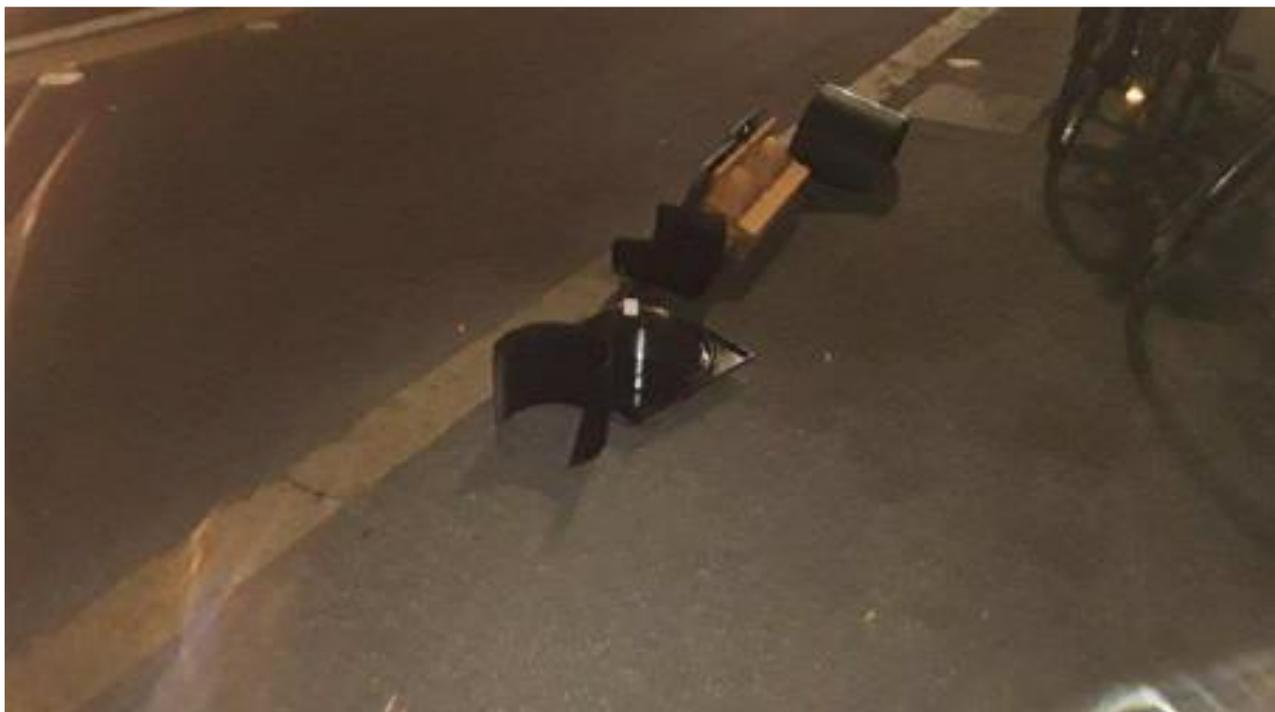
1) sradicamento di un primo palo semaforico con relativa rottura della lanterna e dei dispositivi accessori;

Foto 14 – Stallo semaforico posto al centro del crocevia sradicato nella corsa del filobus (fonte TPER)

La squadra di pronto intervento ha tempestivamente effettuate le verifiche sulla linea aerea non riscontrando danni. L'impresa Filoviaria ha comunque provveduto a ripristinare l'impianto semaforico andato distrutto.

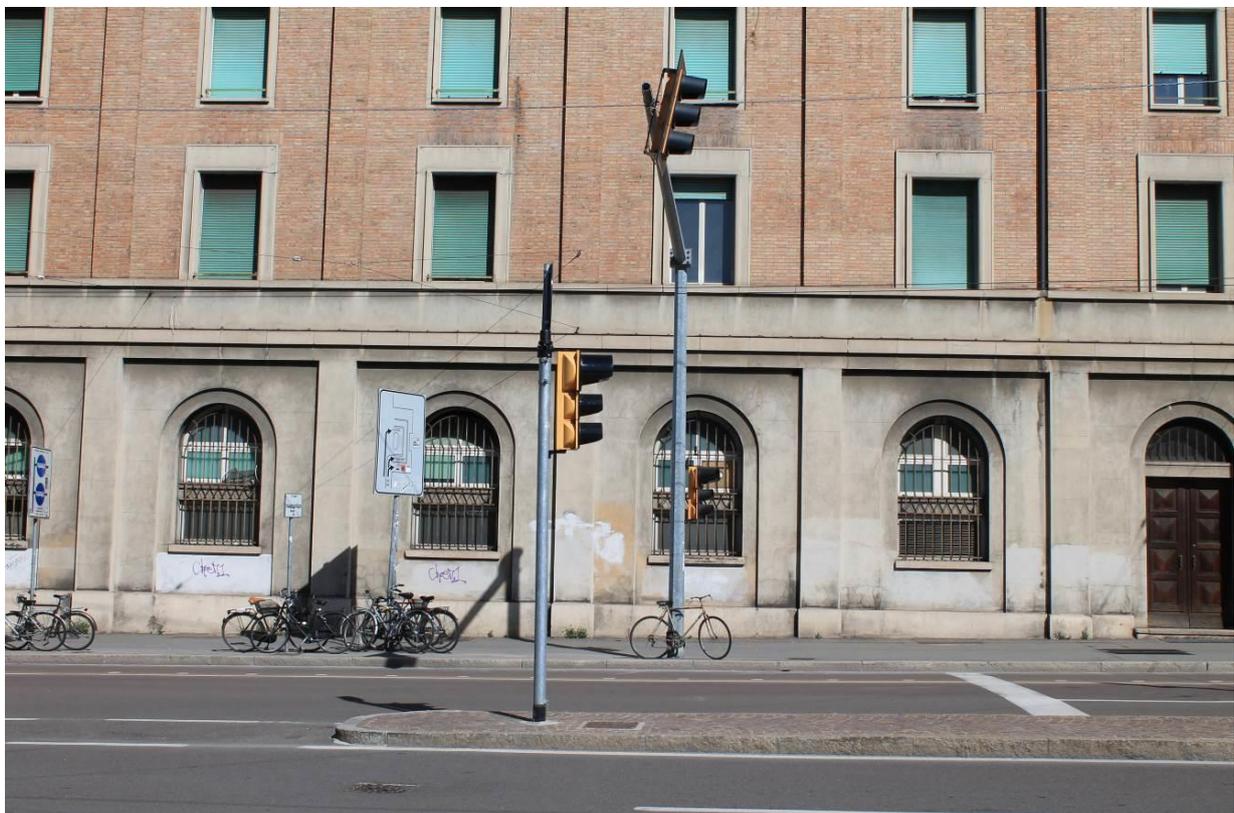
Foto 17 - Traiettorie percorsi dal filobus (fonte DiGIFeMa)

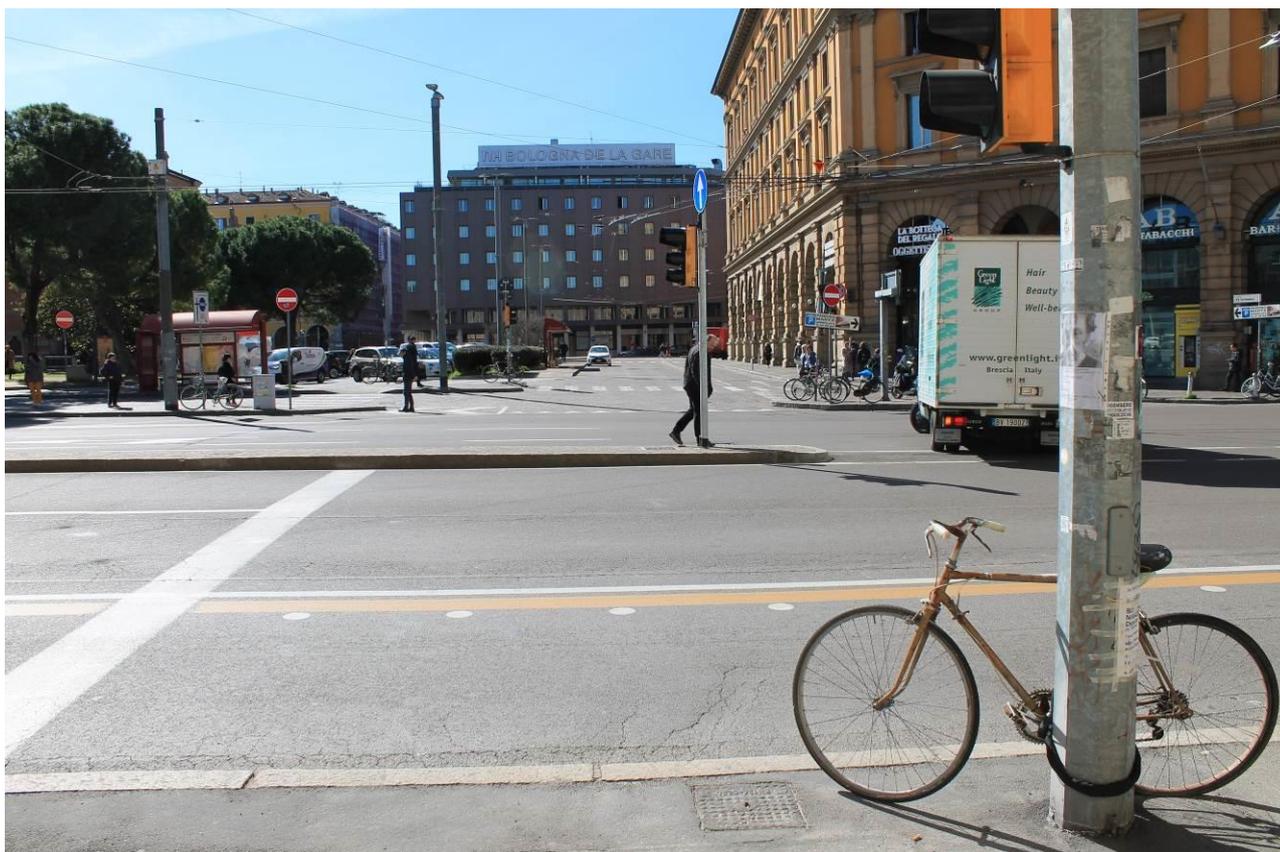
2) piegamento del secondo palo semaforico.

Foto 18 - Luogo di arresto del filobus (fonte DiGIFeMa)

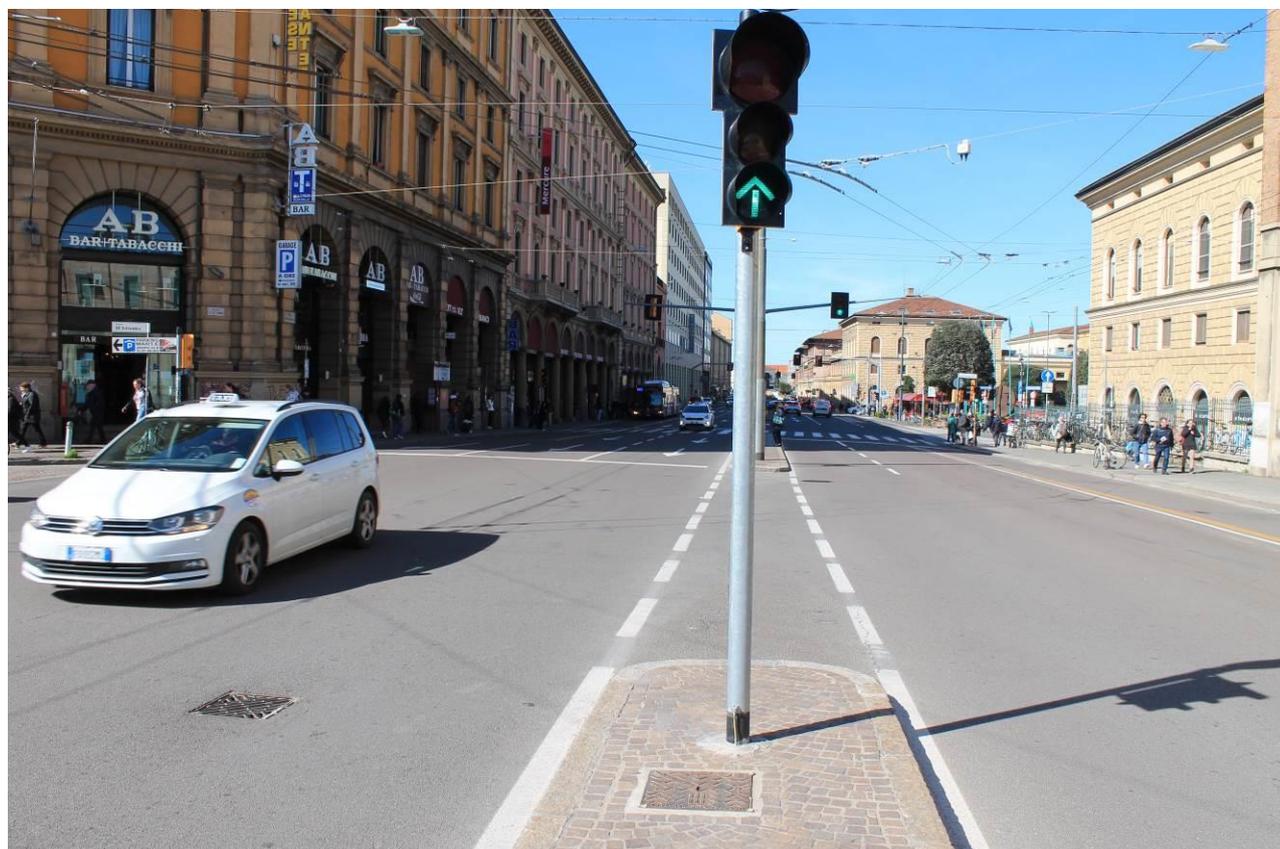
Foto 19 - Stallo semaforico ripristinato a seguito dell'incidente (fonte DiGIFeMa)
