Ministero delle infrastrutture e dei trasporti

RELAZIONE D'INDAGINE

**SVIO DEL TRENO V002 DI ATAC IN MANOVRA,
SULLA LINEA C DELLA METROPOLITANA DI ROMA,
PRESSO LA STAZIONE DI PANTANO, IN DATA 04/11/2022**

26 ottobre 2023

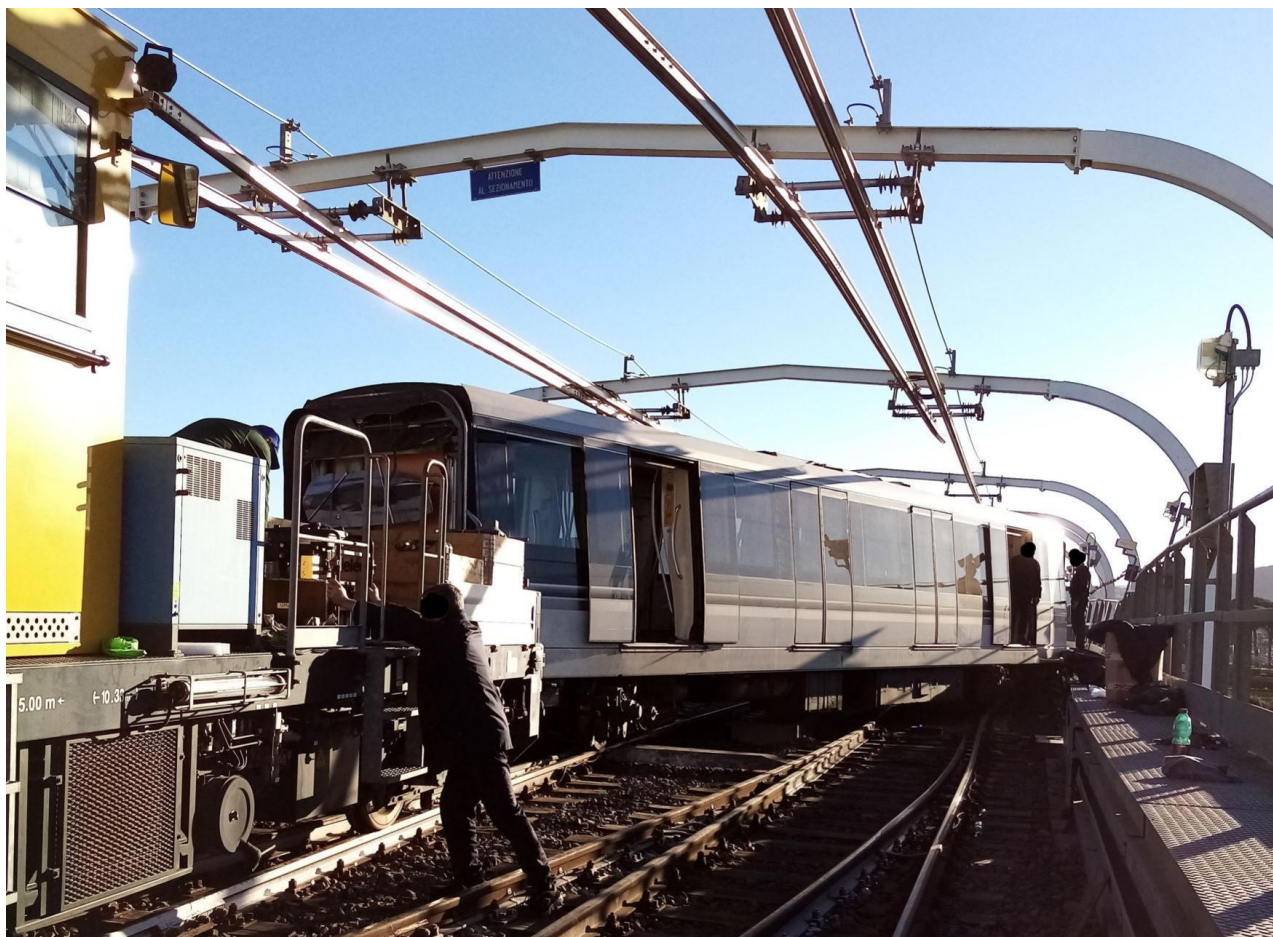
Le prime tre casse hanno effettuato correttamente la manovra, il secondo carrello della quarta cassa ed il primo carrello della quinta cassa hanno sviato dai binari procedendo sulla comunicazione opposta in direzione del binario dispari, la quarta cassa ha quindi urtato le banchinette dei binari.

Foto 02: Posizione vettura sviata (fonte DiGIFeMa)

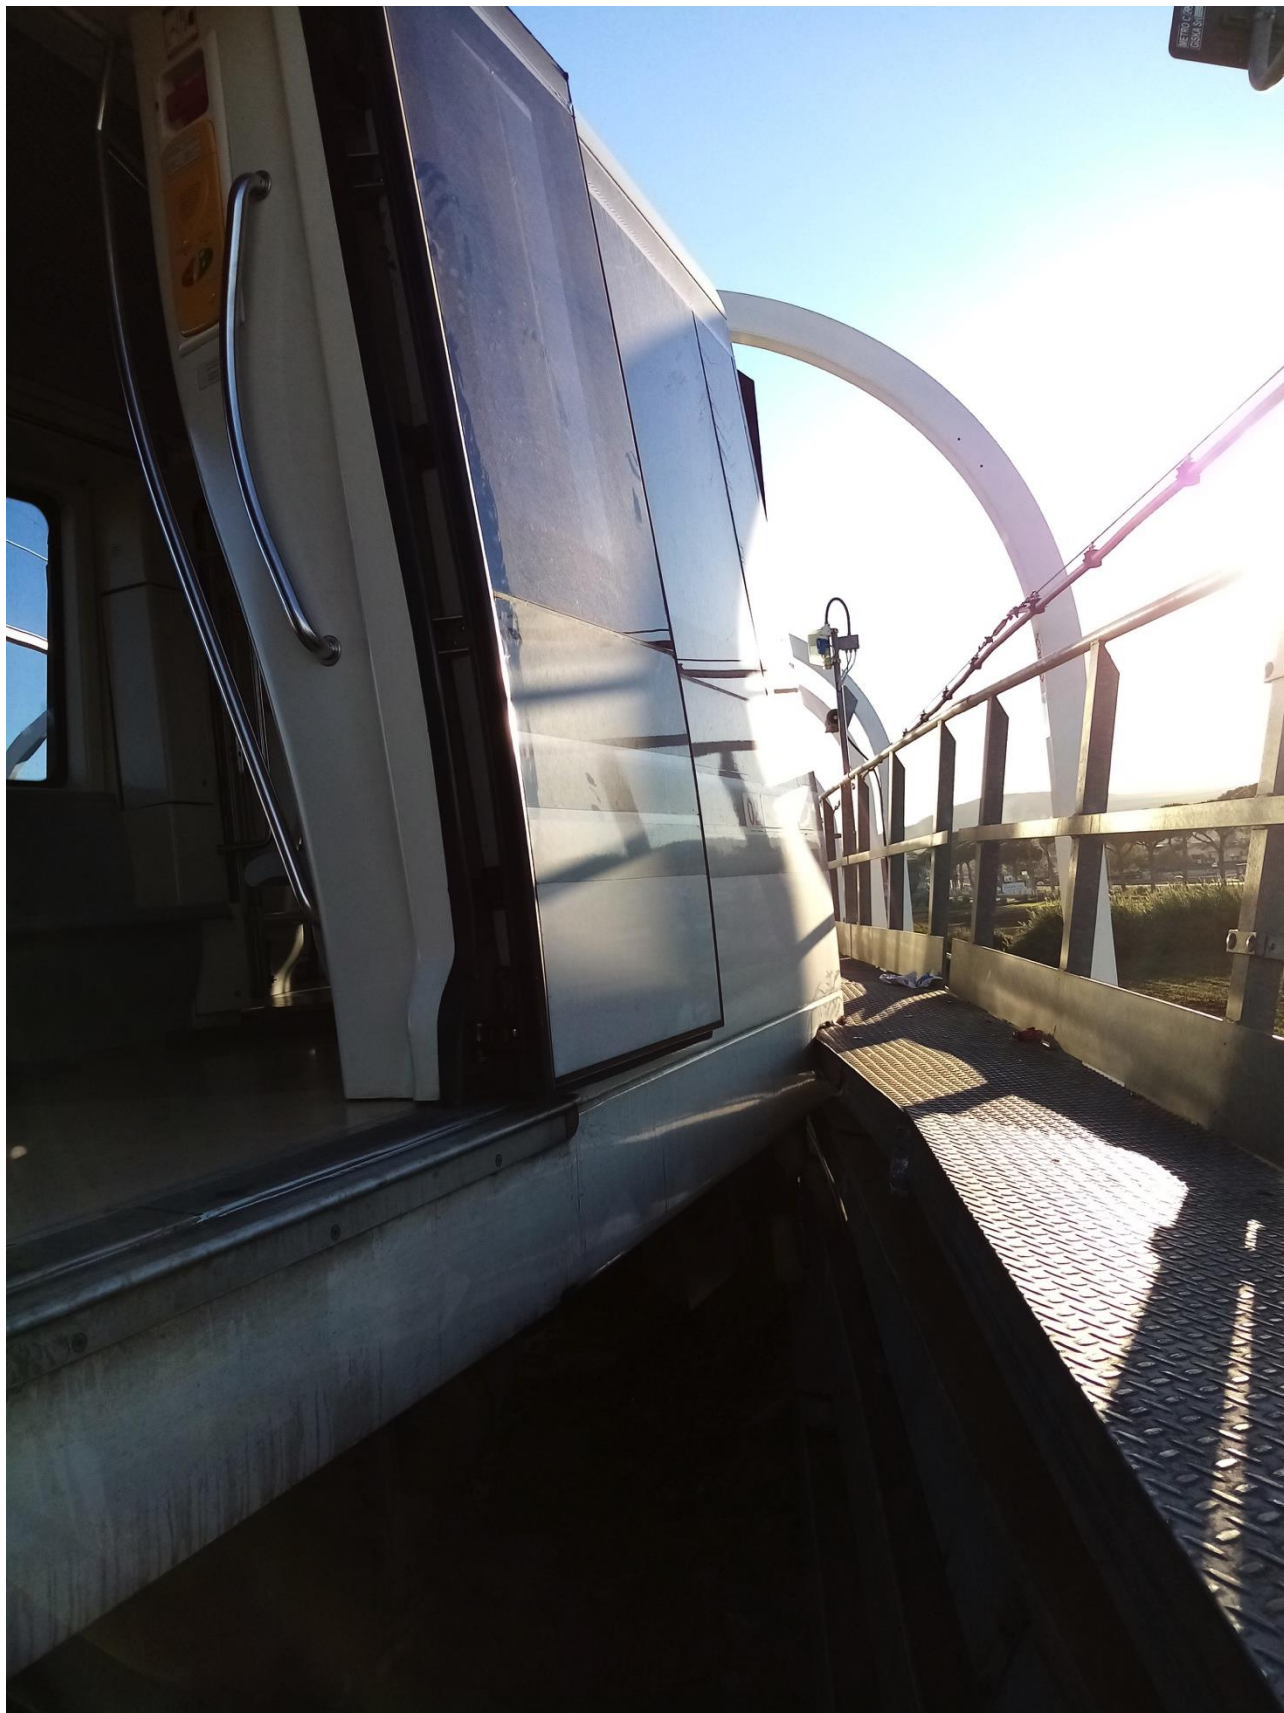
Foto 03: Particolare dell'urto della vettura contro la banchinetta laterale (fonte DiGIFeMa)

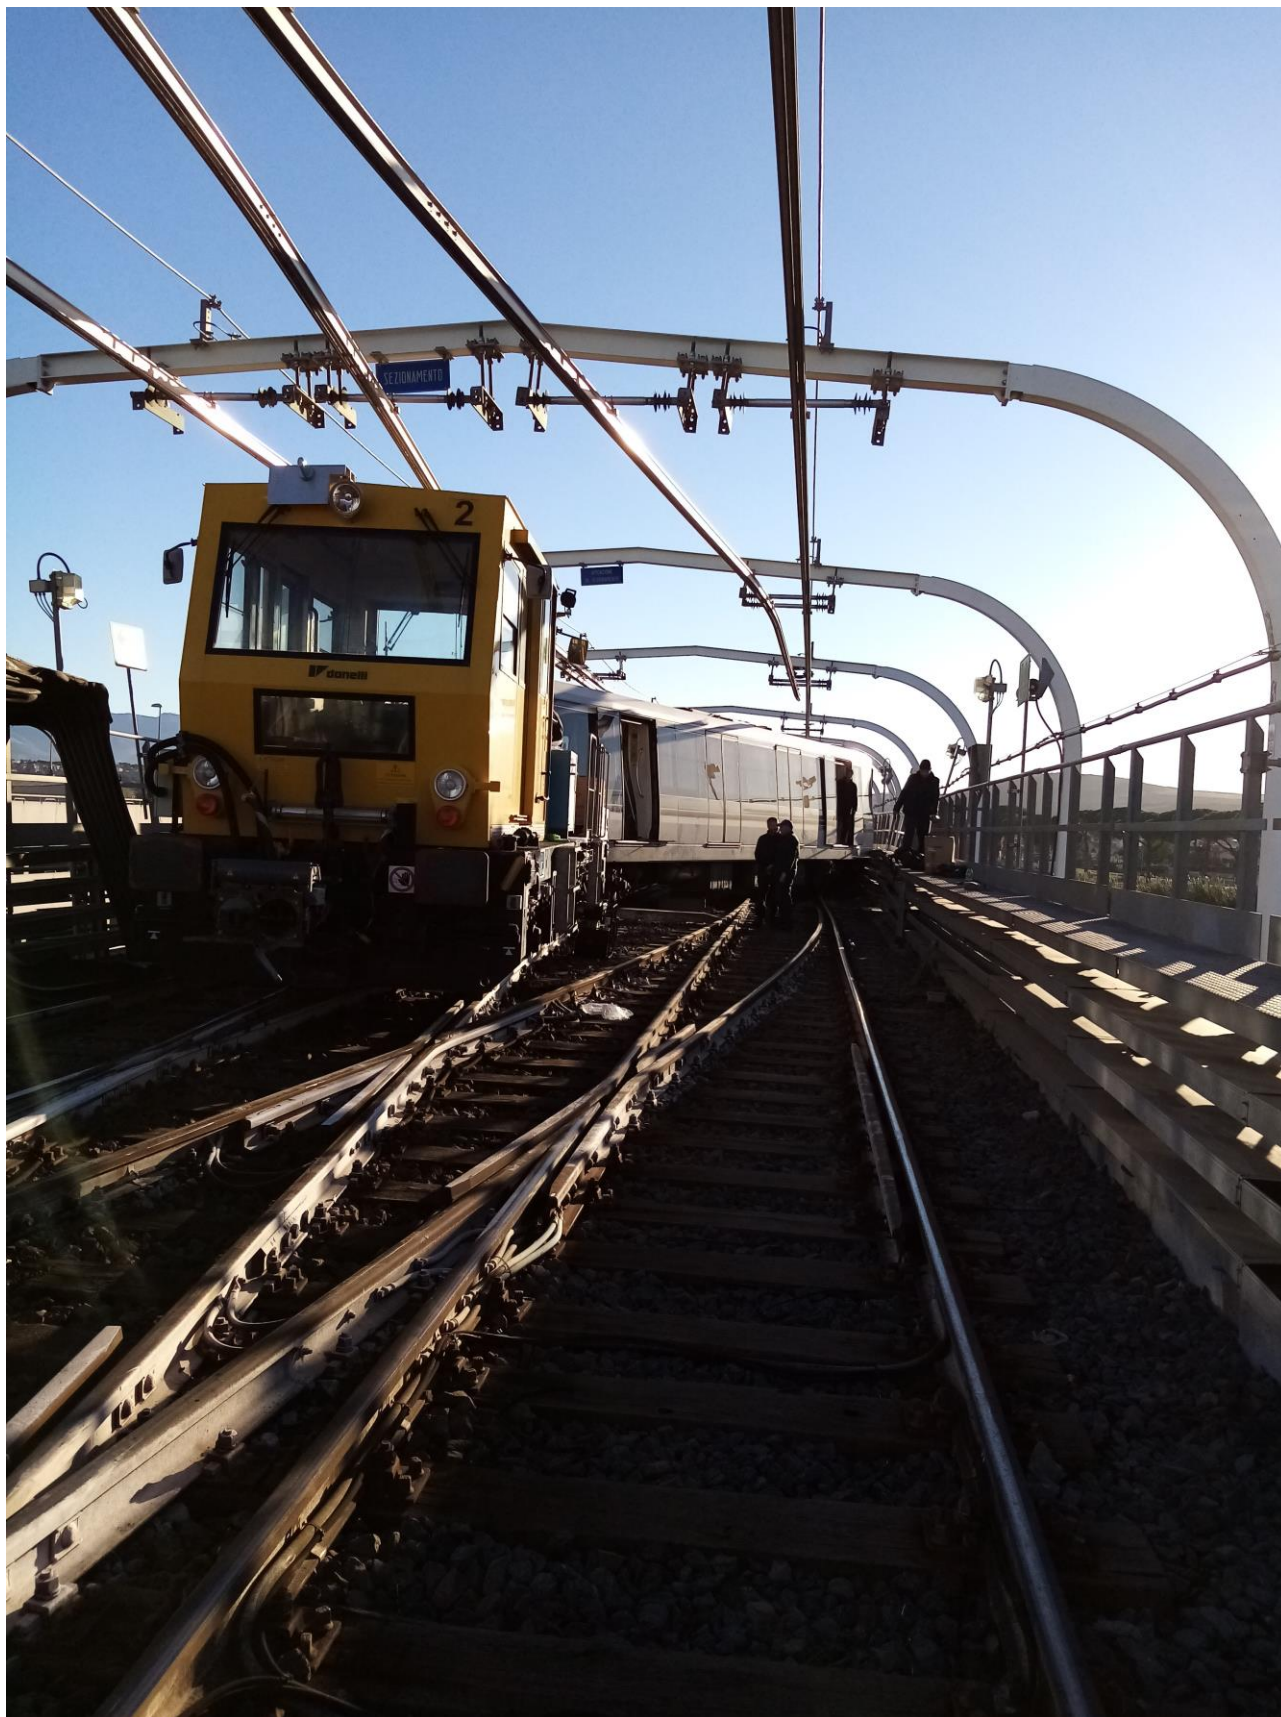
Foto 04: Particolare della rimozione del treno V002 deragliato (fonte DiGIFeMa)

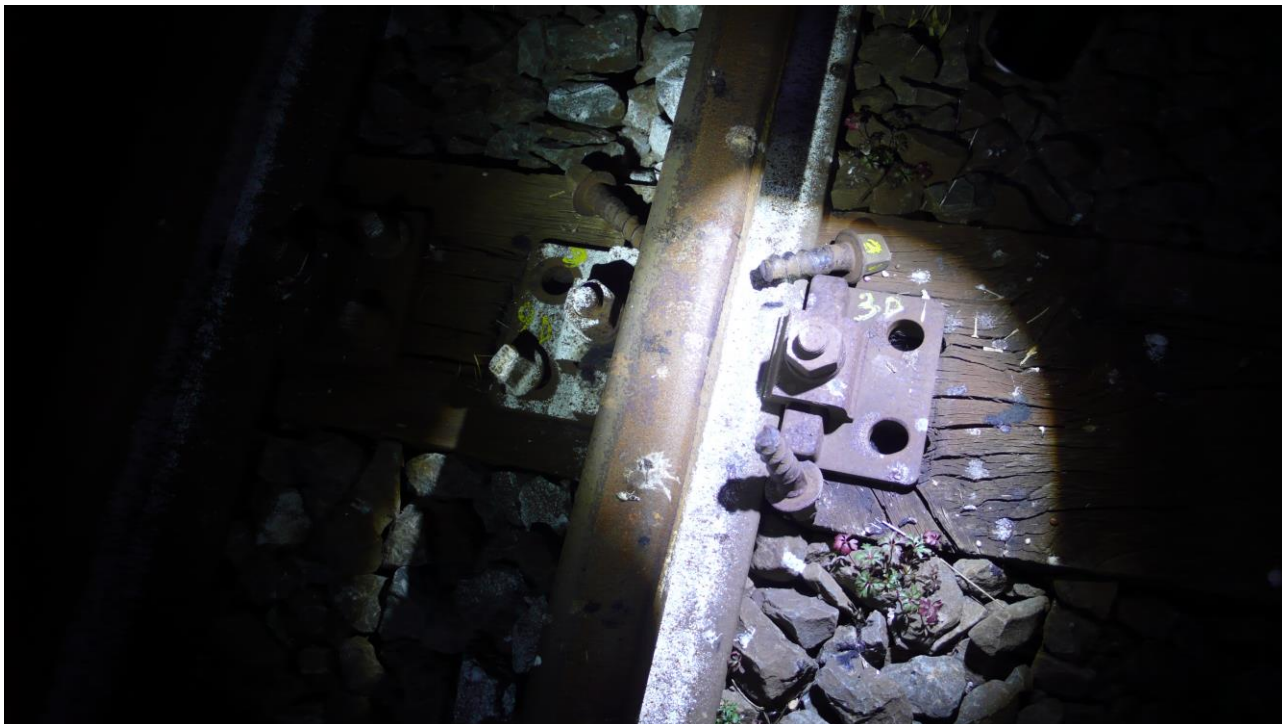
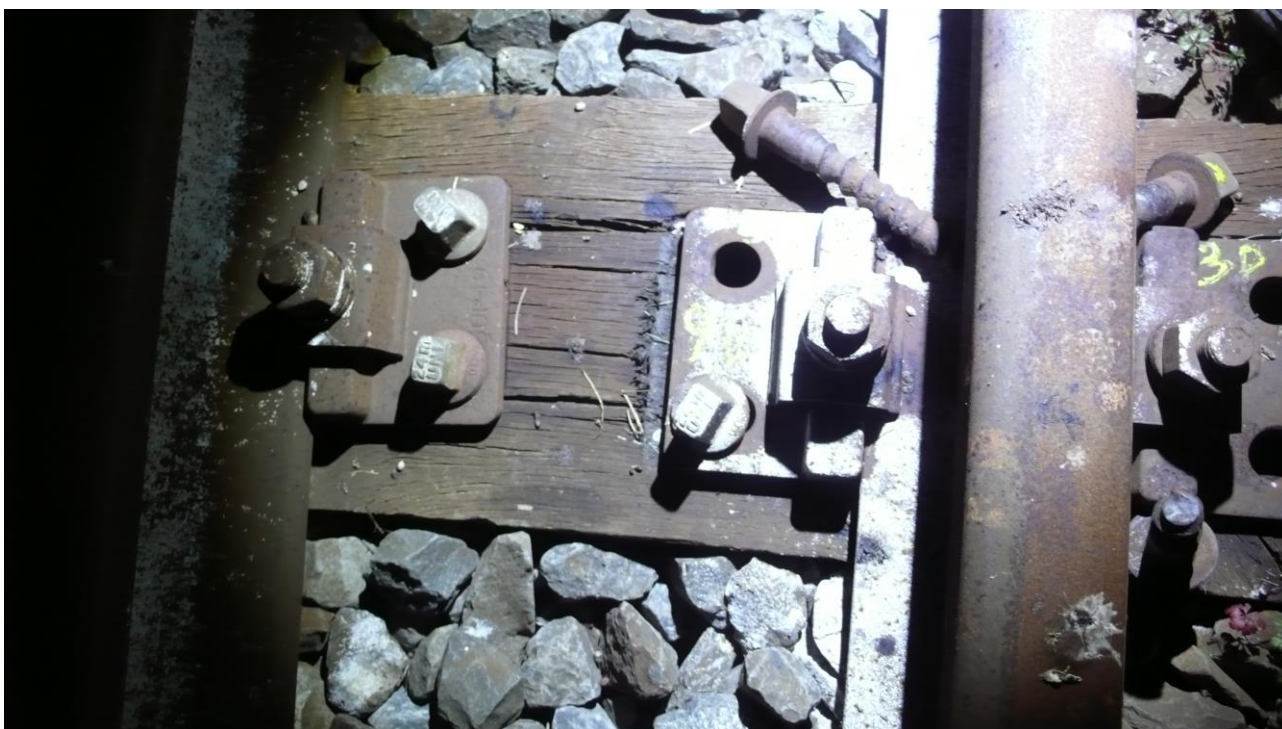
Foto 05 e 06: Sopralluogo del 20/02/2023 (fonte DiGIFeMa)

Nella prima fotografia si rileva la labilità delle caviglie e la loro rottura per fatica.
Nella fotografia successiva, oltre alla labilità delle caviglie, si evince lo spostamento dell'attacco indiretto per il transito dei treni a seguito della ovalizzazione dei fori delle caviglie.

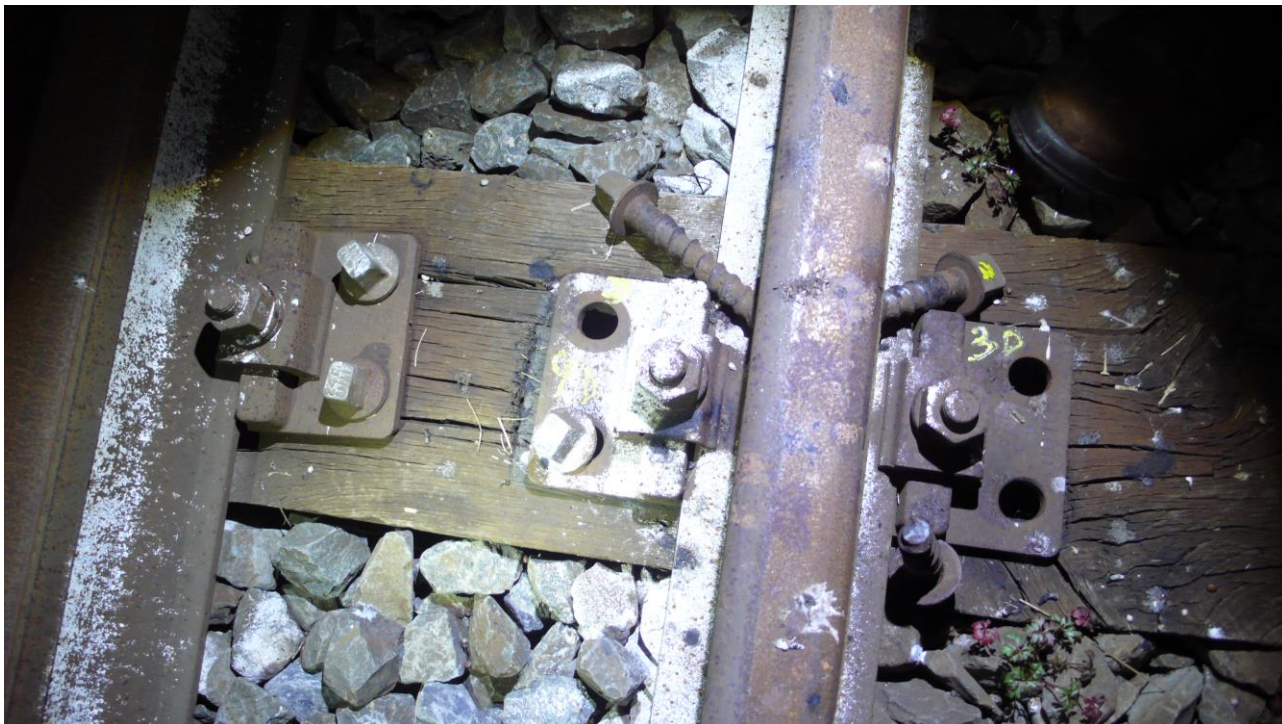
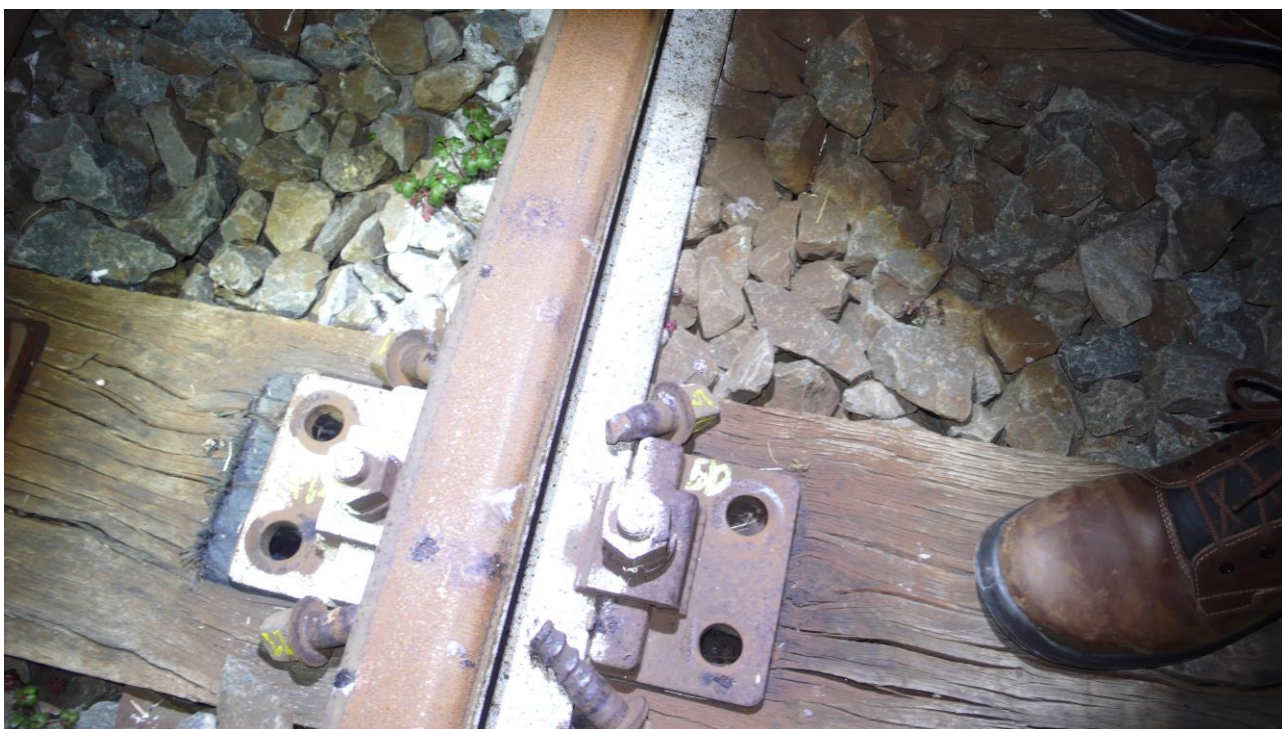
Foto 07 e 08: Sopralluogo del 20/02/2023 (fonte DiGIFeMa)

Nella sequenza sopraindicata si evidenziano l'espulsione delle caviglie dovuta al deragliament, data la loro labilità e alcune per rottura a fatica dovuta agli effetti del transito dei treni per la mancanza di una efficace tenuta.

Inoltre, le traverse in legno presentano una marcata fessurazione.

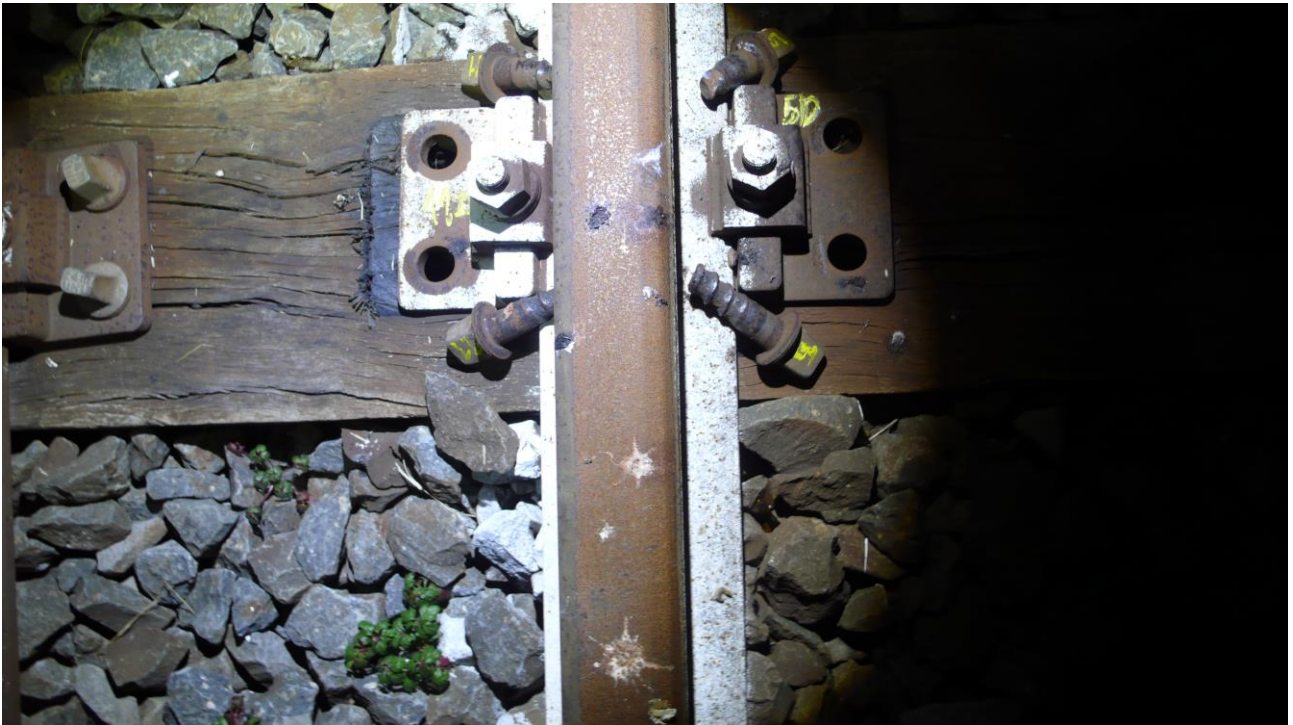
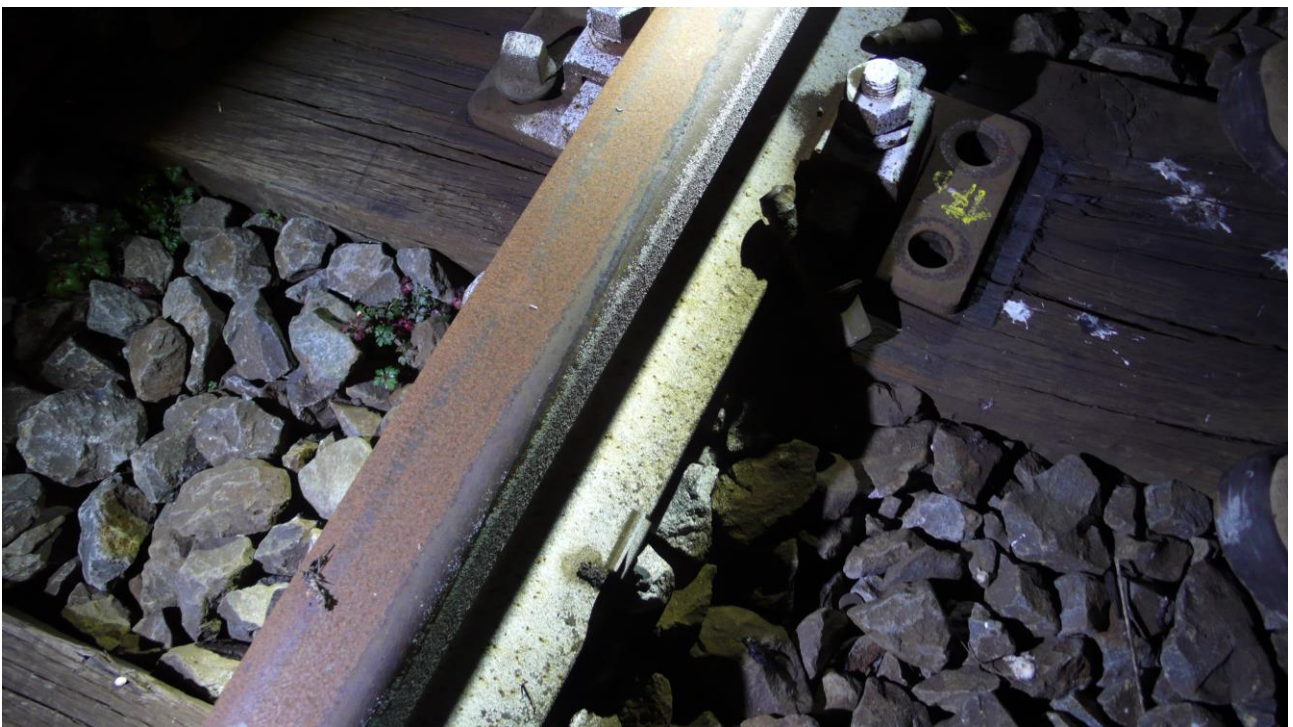
Foto 09 e 10: Sopralluogo del 20/02/2023 – (fonte DiGIFeMa)

Nelle fotografie precedenti si notano la zona ove il treno ha sormontato la rotaia e la mancanza delle caviglie nell'attacco indiretto per la loro espulsione a seguito dell'urto della ruota.

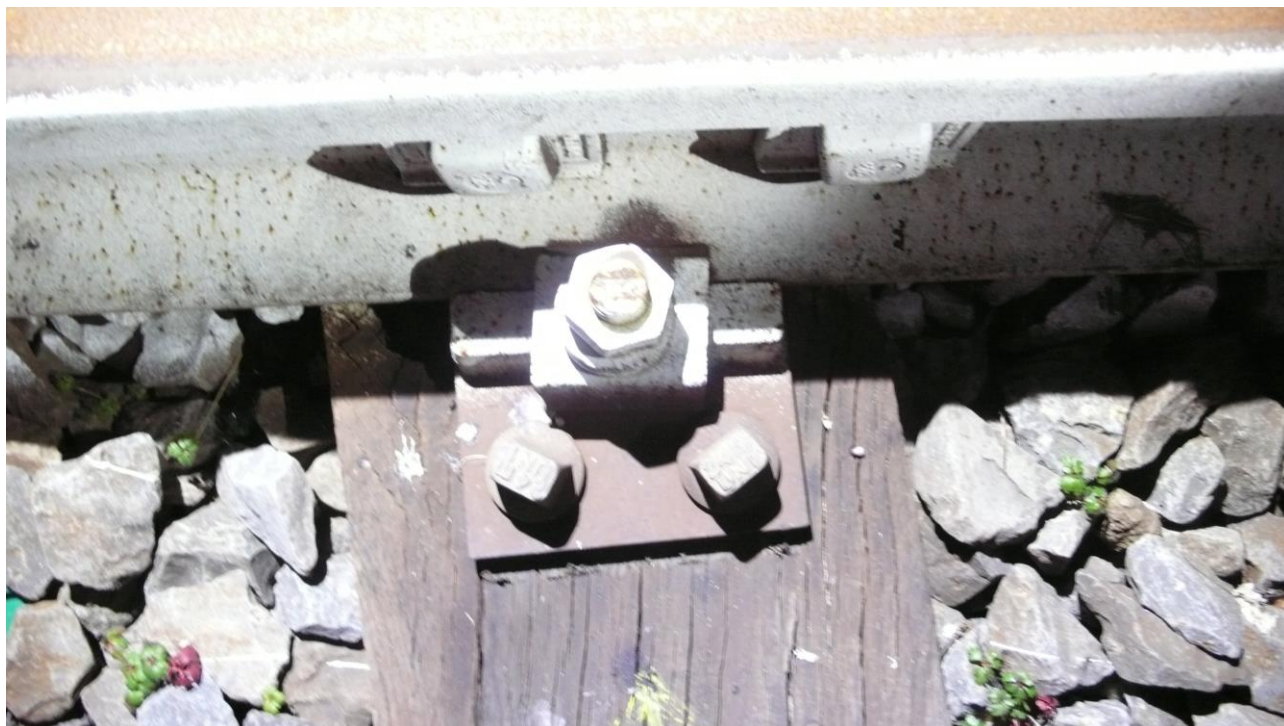
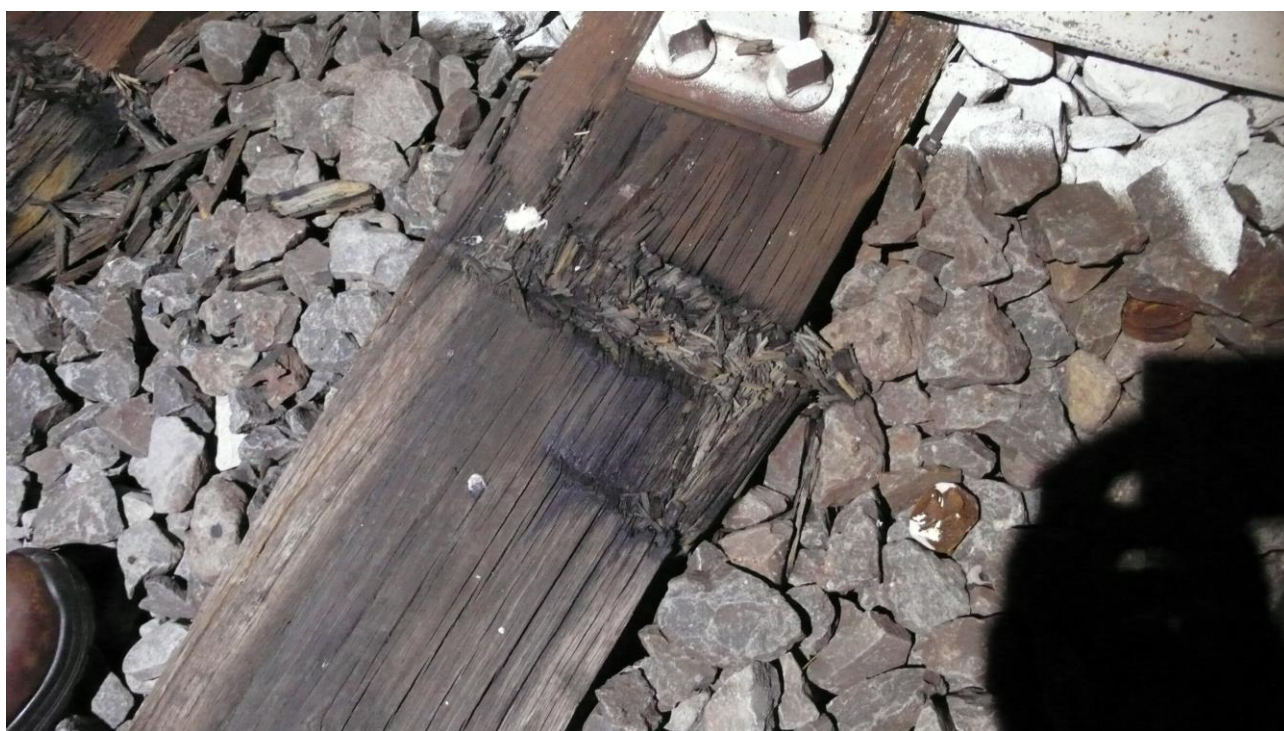
Nelle foto sopra riportate si evince il sollevamento dell'attacco della rotaia, dovuto alla poca tenuta delle caviglie, ed il danno subito dalle traverse in legno a causa della percorrenza delle ruote deragliate al di fuori dei binari.
