INTERIM REPORT

**SVIO TRENO 969 DI TRENORD, PRESSO LA STAZIONE DI ISEO,
LINEA BRESCIA-ISEO-EDOLO, AVVENUTO IN DATA 10/12/2022
(IDENTIFICATIVO ERAIL: IT-10351)**

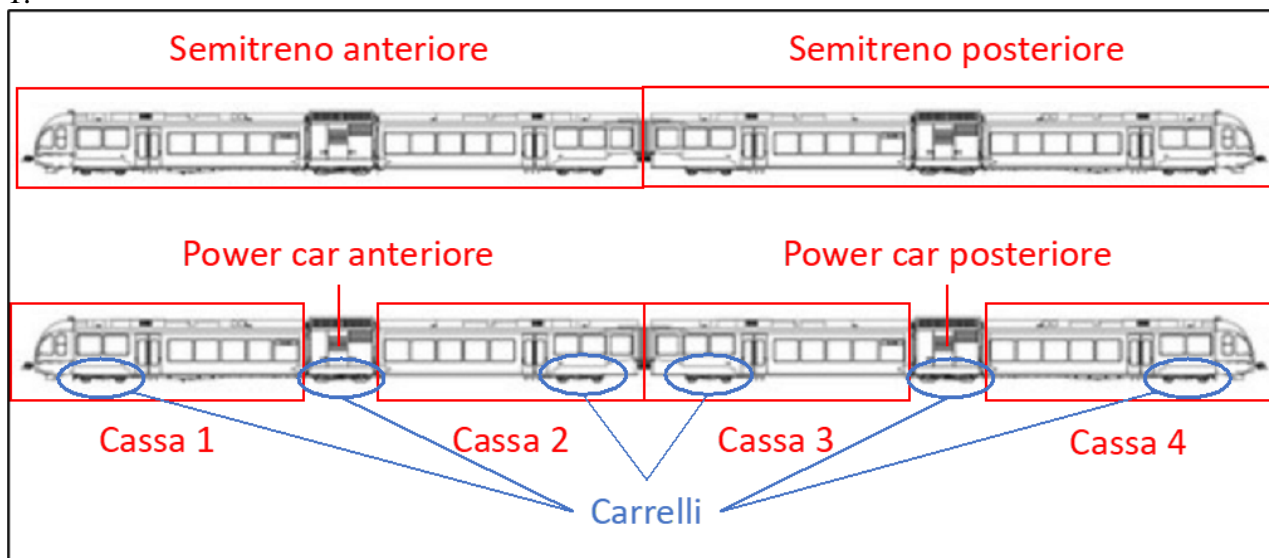
Figura 1 – Composizione del treno coinvolto GTW 4/12 di Stadler Rail; identificazione delle 4 casse e delle due power car (fonte: DiGIFeMa)

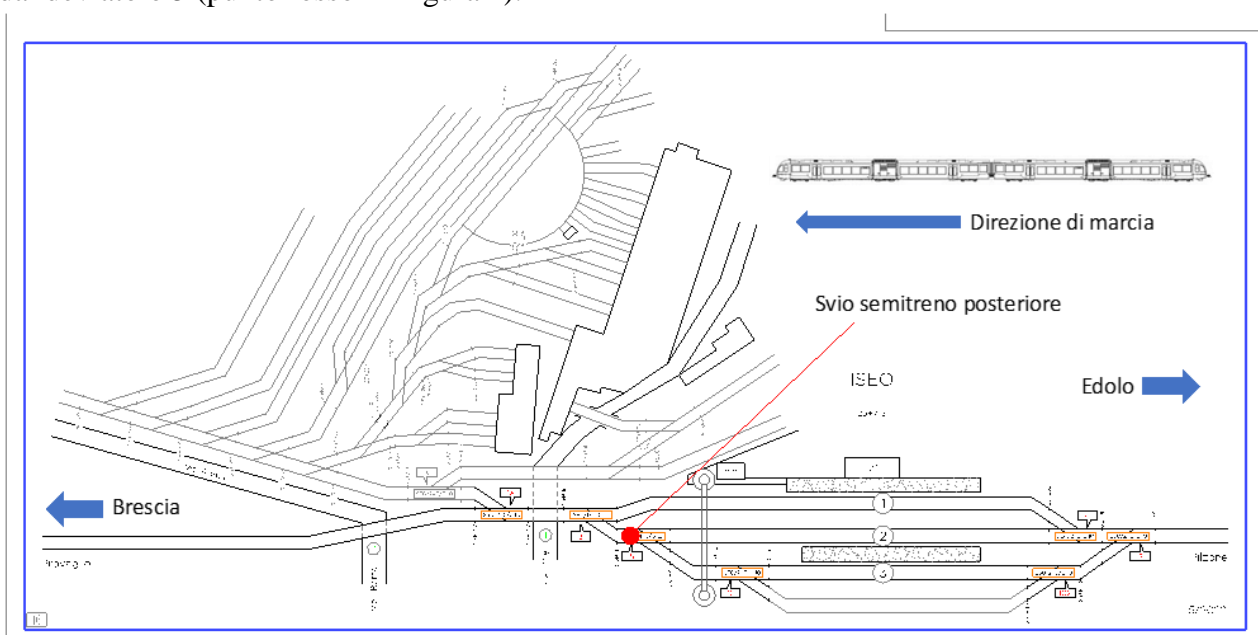
L'evento si è verificato sulla linea Brescia - Iseo - Edolo gestita da FERROVIENORD. Dopo la ripartenza dalla stazione di Iseo, la power car intermedia del semitreno posteriore è deragliata in uscita dal deviatoio 5 (punto rosso in Figura 2).

Figura 2 – Piano schematico stazione di Iseo e rappresentazione del punto dello svio (fonte dati: FERROVIENORD; elaborazione: DiGIFeMa)

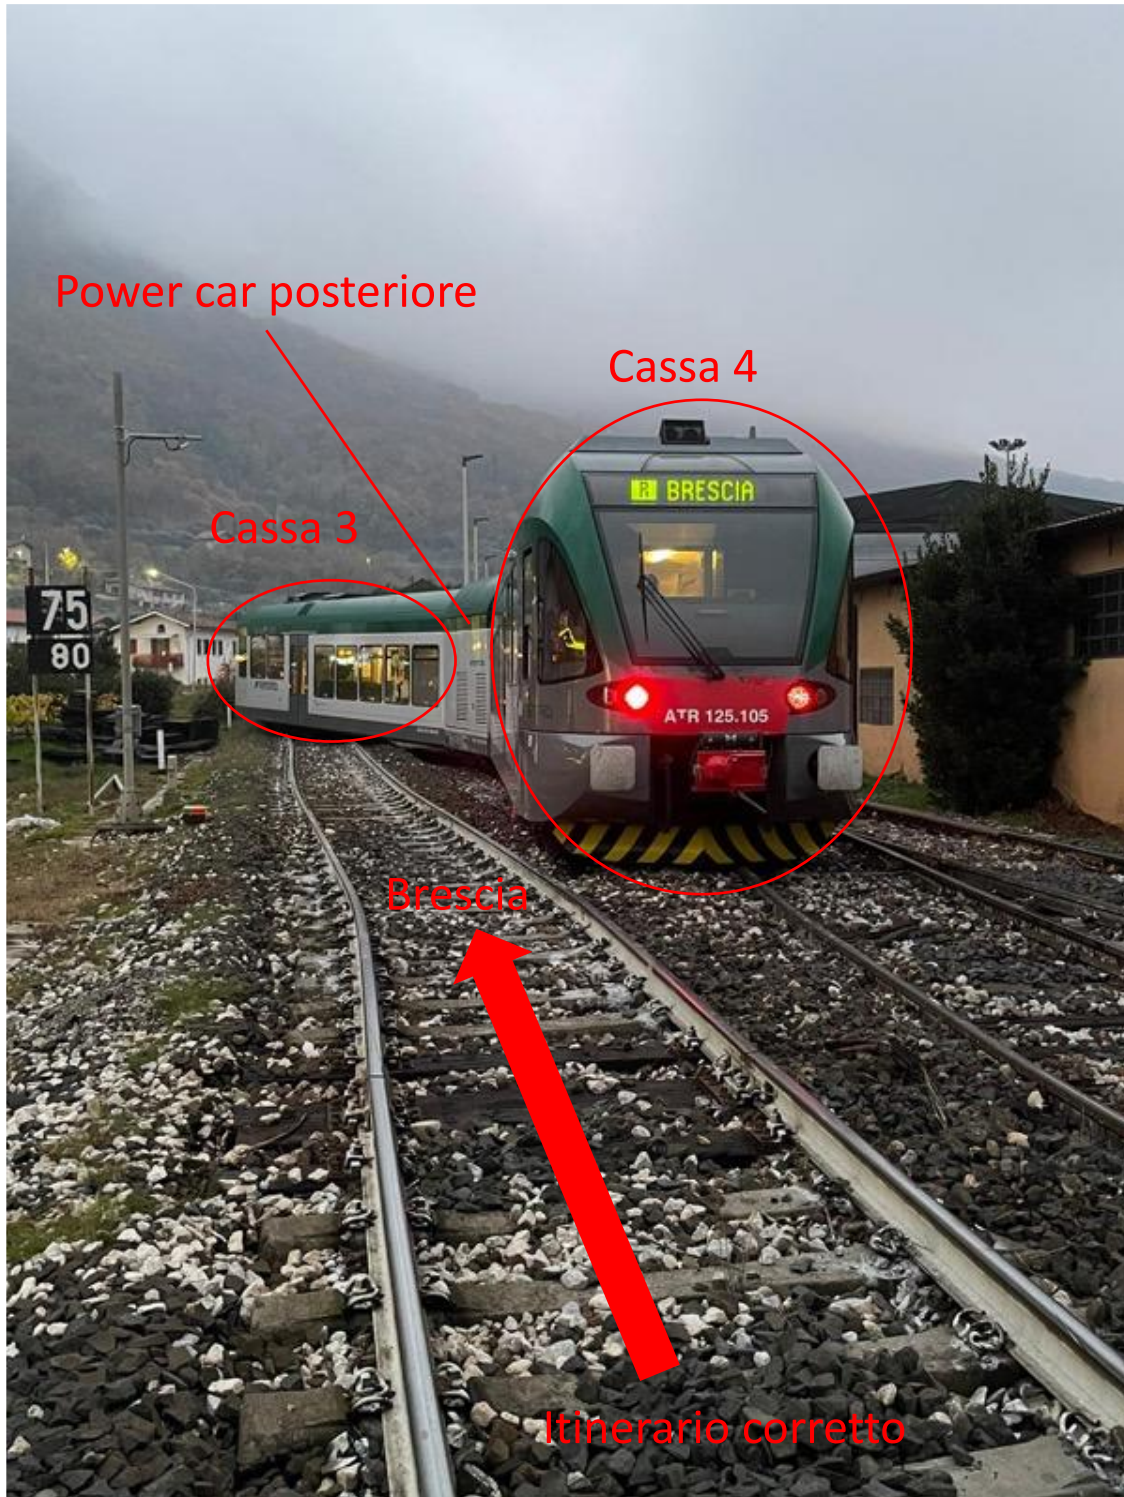
Figura 3 – Localizzazione del treno dopo lo svio, vista lato stazione Iseo
(fonte immagine: TRENORD; elaborazione: DiGIFeMa)

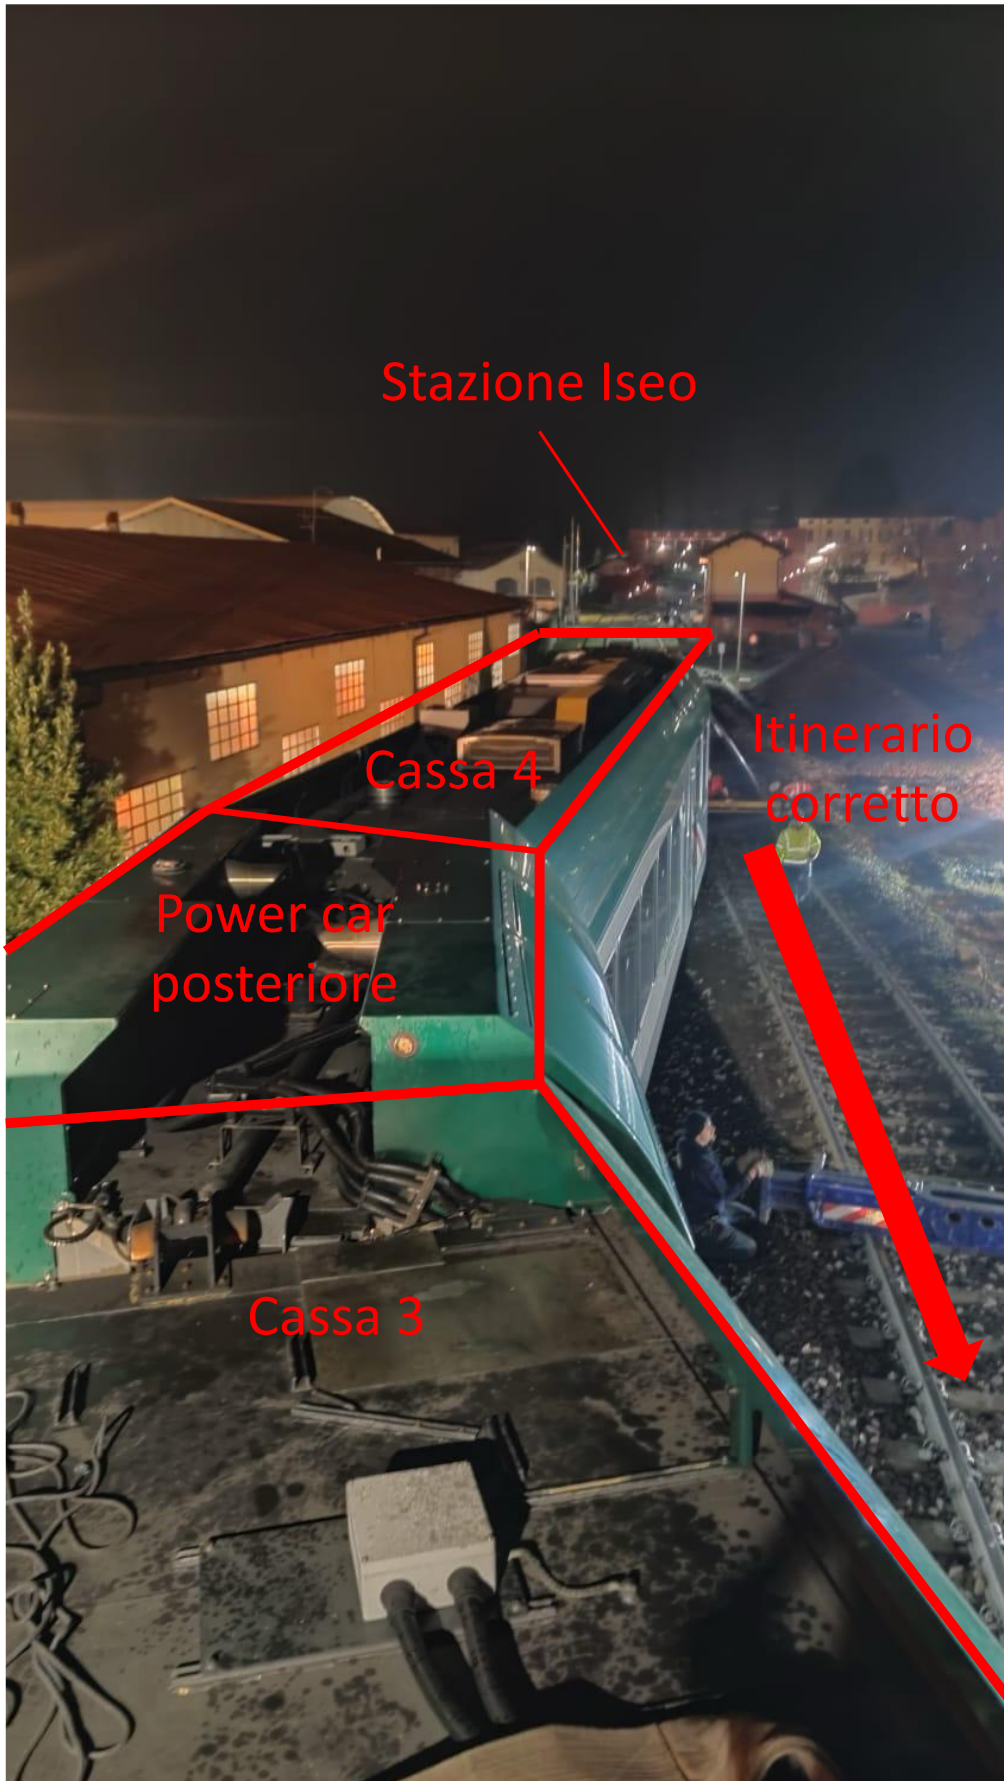
Figura 4 – Localizzazione del treno dopo lo svio, vista lato Brescia
(fonte immagine: TRENORD; elaborazione: DiGIFeMa)

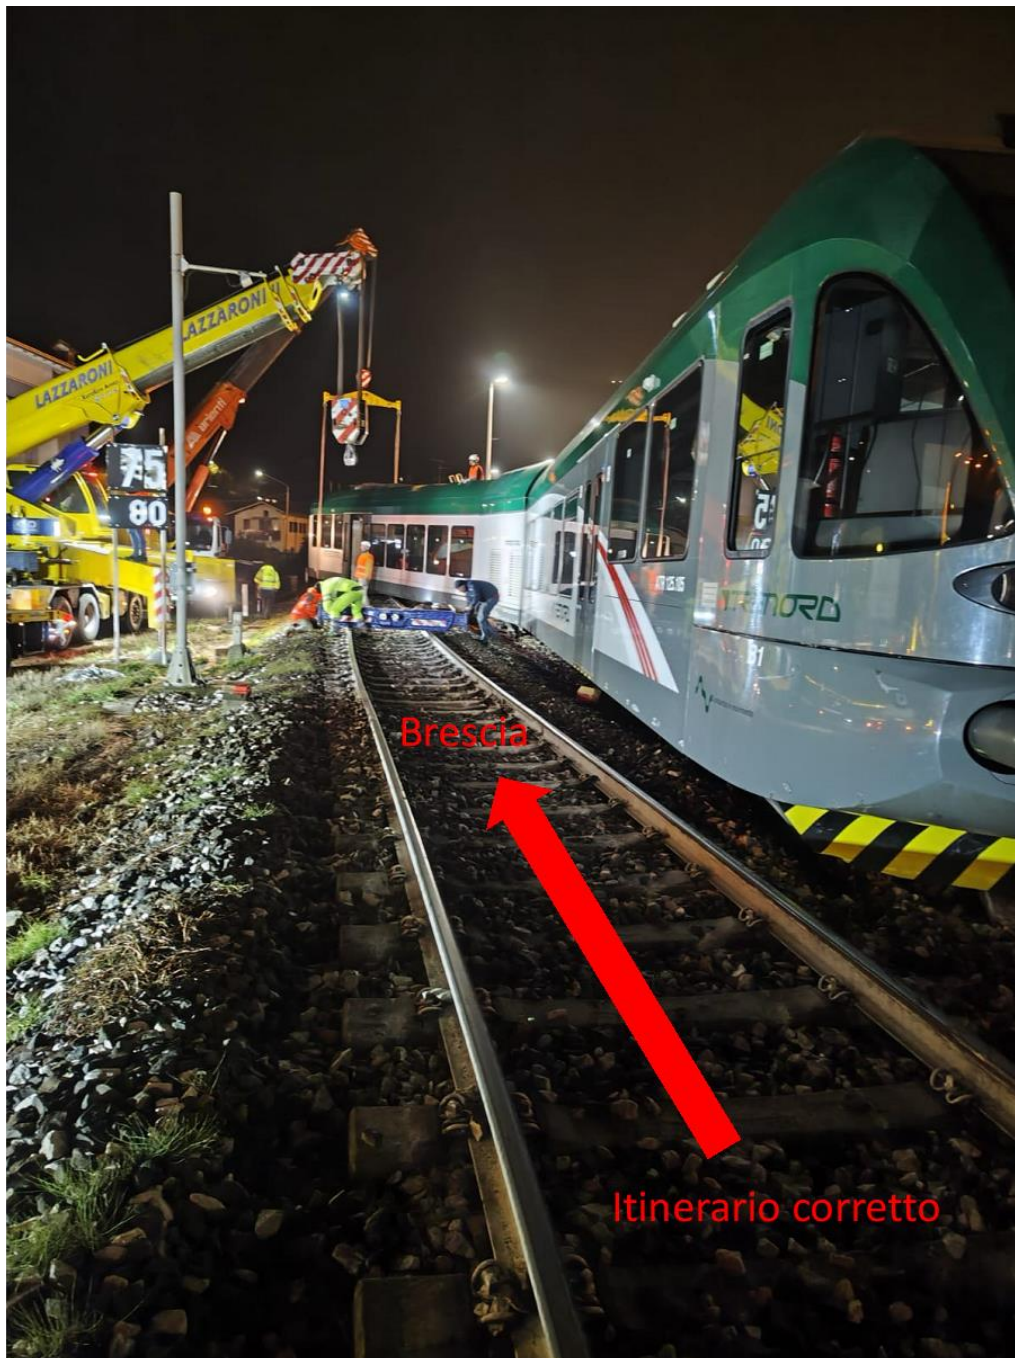
Figura 5 – Attività di gestione dei soccorsi (fonte immagine: TRENORD; elaborazione: DiGiFeMa)

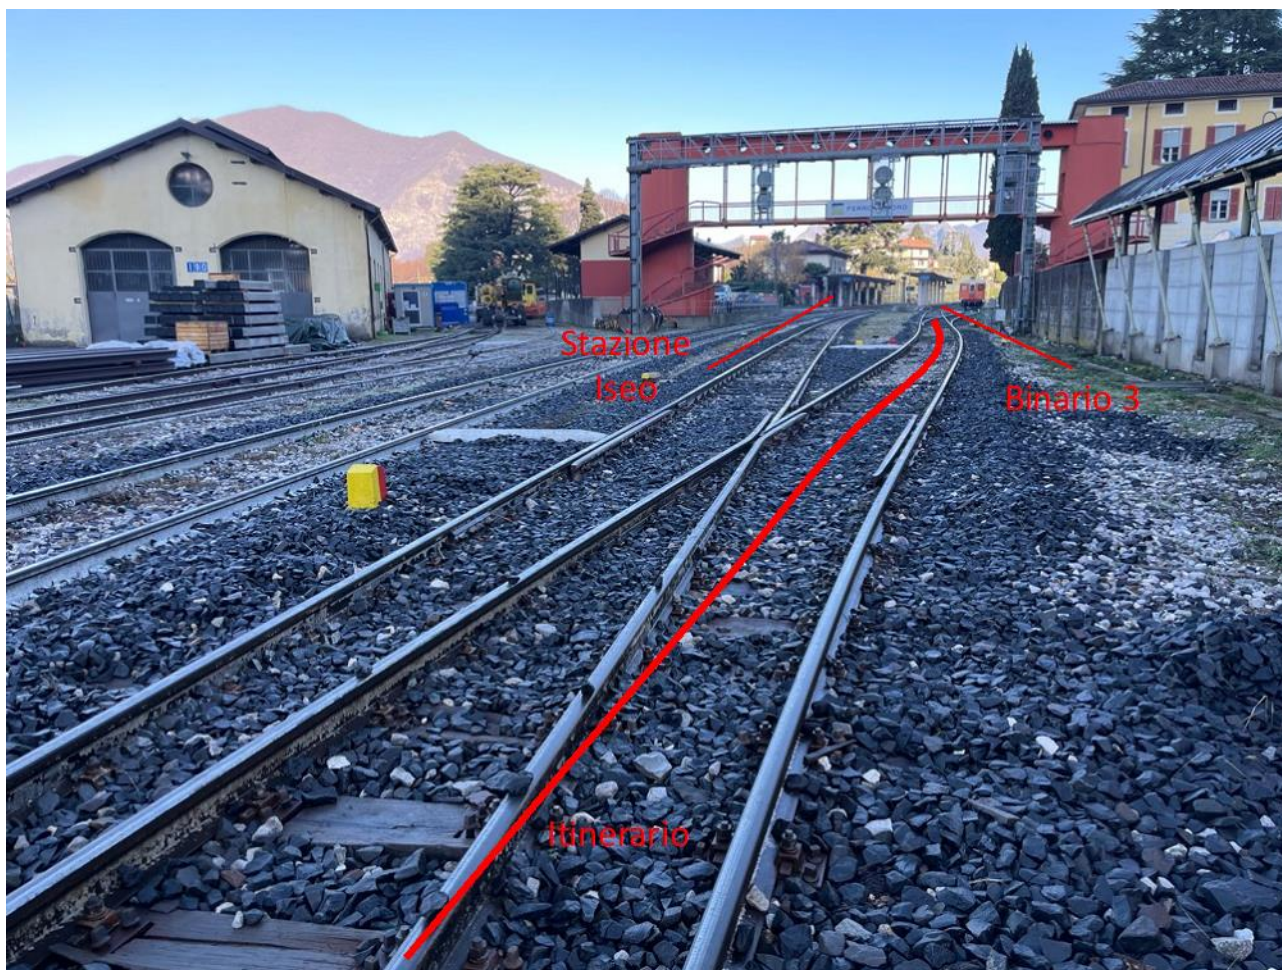
Figura 6 – Scenario dell'evento in prossimità della stazione di Iseo
(fonte immagine: DiGIFeMa; elaborazione: DiGIFeMa)

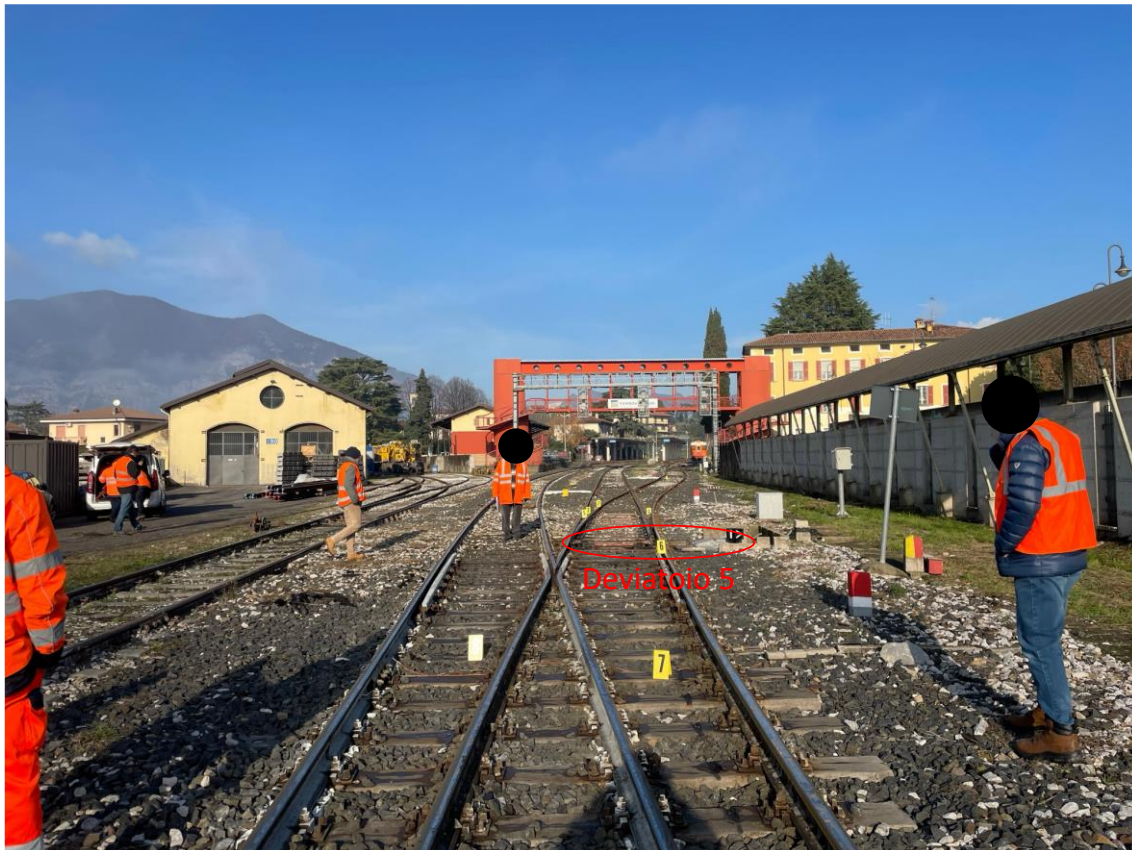
Figura 7 – Localizzazione del deviatoio 5 (fonte immagine: DiGIFeMa; elaborazione: DiGIFeMa)

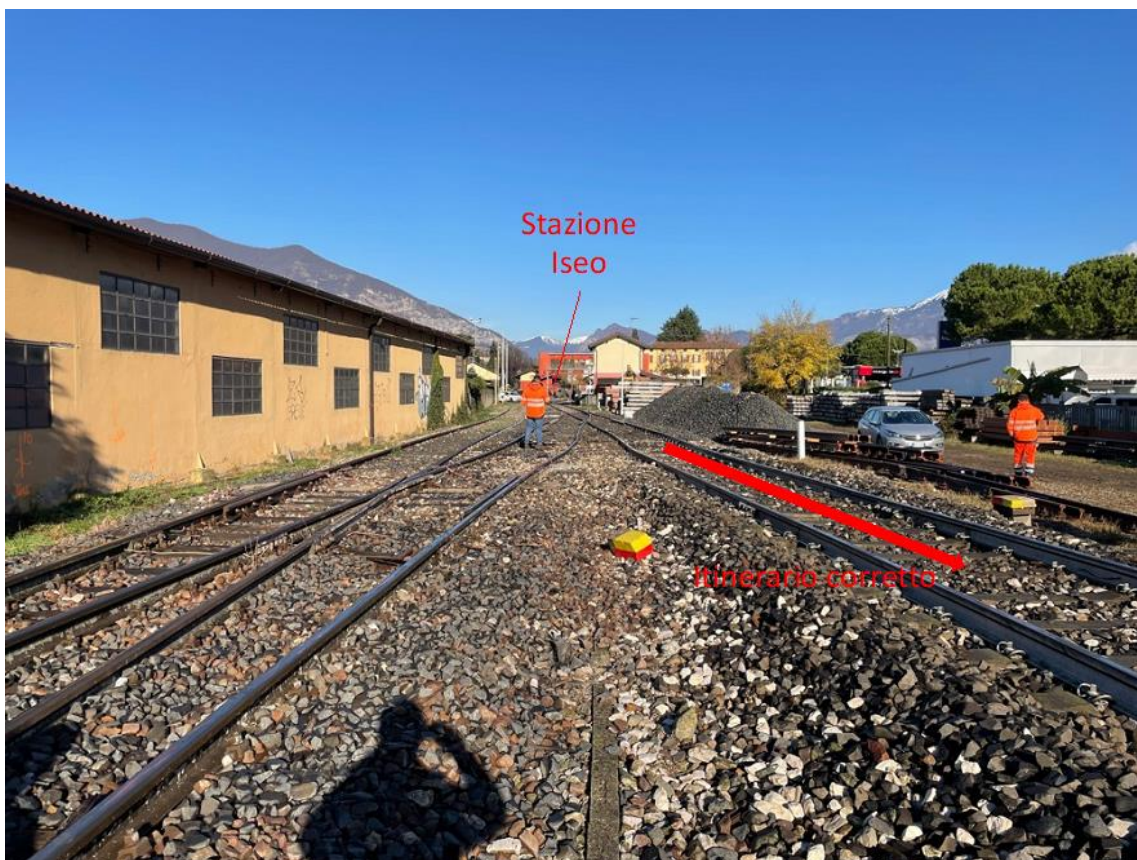
Figura 8 – Localizzazione della zona dove si è fermato il treno dopo lo svio (fonte immagine: DiGIFeMa; elaborazione: DiGIFeMa)

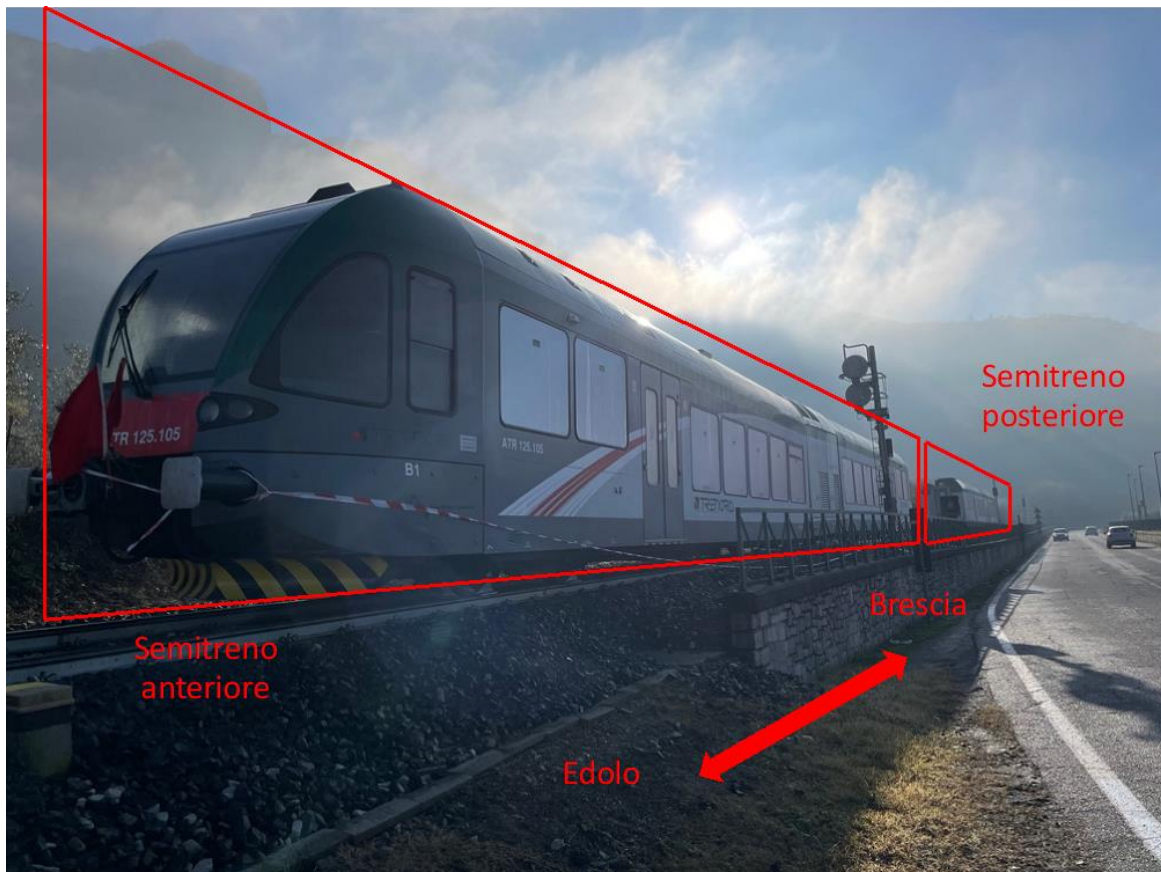
Figura 9 – Treno sotto sequestro riposizionato sui binari (fonte immagine: DiGIFeMa; elaborazione: DiGIFeMa)

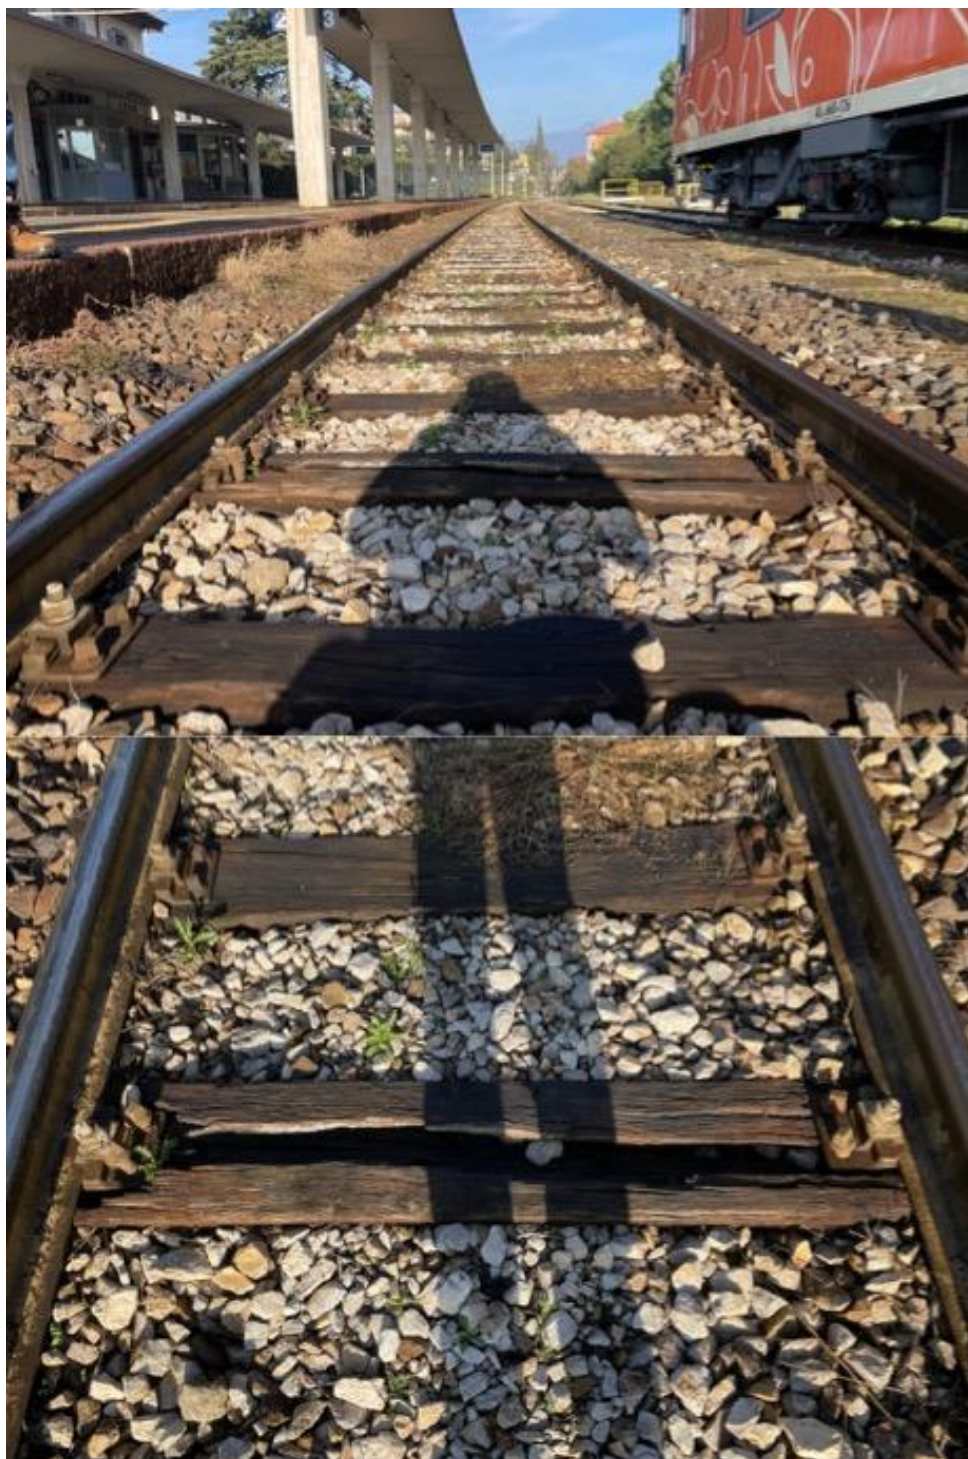
Nel corso del sopralluogo è stato inoltre valutato l'aspetto dell'infrastruttura ferroviaria con particolare riferimento allo stato dell'armamento e nello specifico delle traversine in legno, risultate in molti casi in cattivo stato di conservazione, al punto che alcune chiavarde di connessione alle rotaie risultavano sfilabili con le mani, senza ausilio di alcuna attrezzatura come illustrato in Figura 10. In quella sede, con il supporto del CTU e della POLFER è stata ricostruita la dinamica dell'evento stesso.

Figura 10 – Armamento ferroviario in prossimità della stazione di Iseo (fonte immagine: DiGIFeMa)

A seguito dell'evento sono stati effettuati interventi di rifacimento dell'armamento nella zona interessata dallo svio.

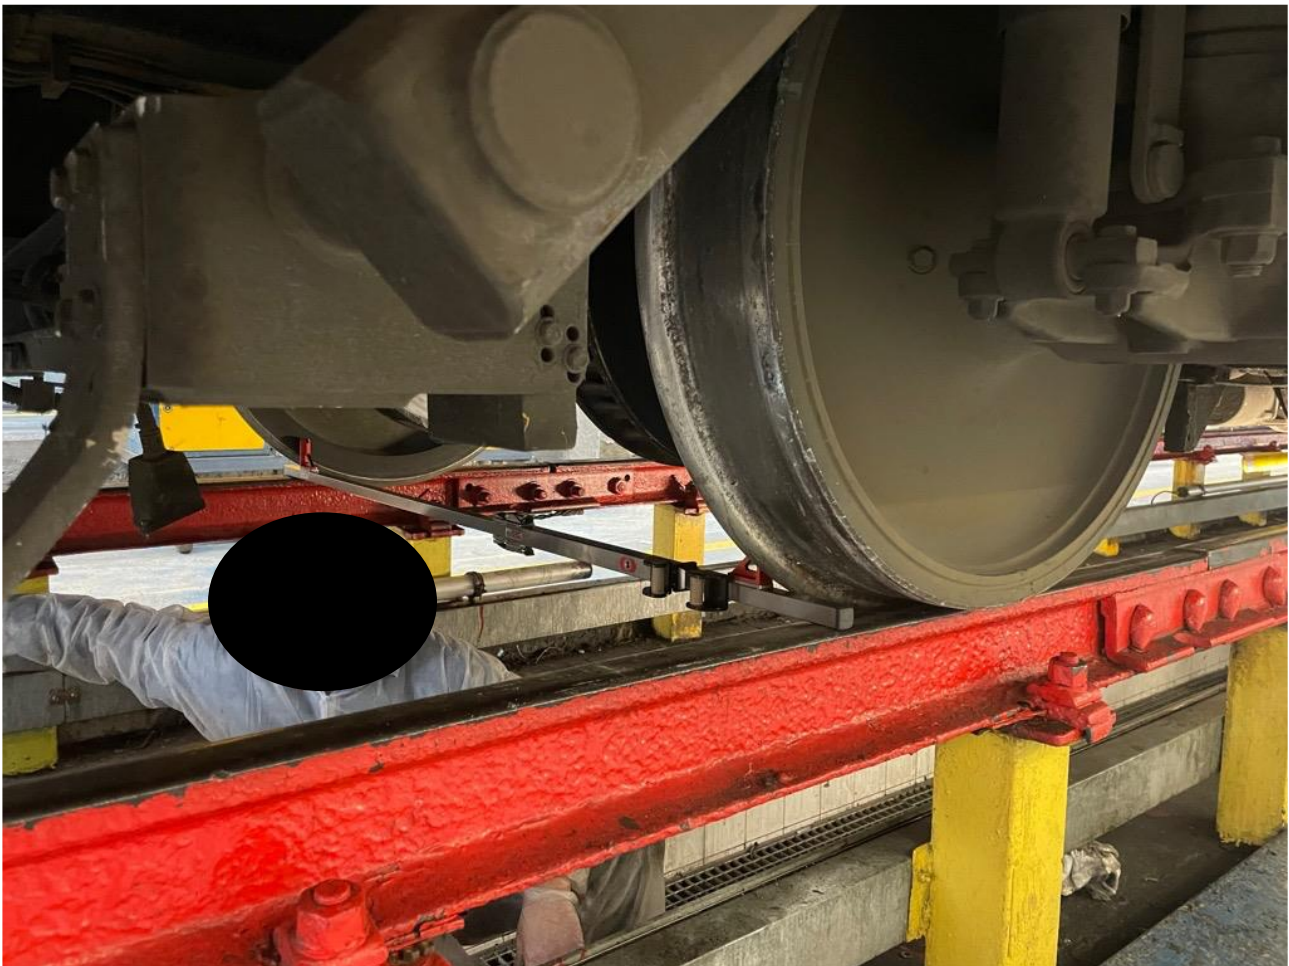
Figura 11 – Attività di misura dello scartamento (fonte immagine: DiGIFeMa; elaborazione: DiGIFeMa)

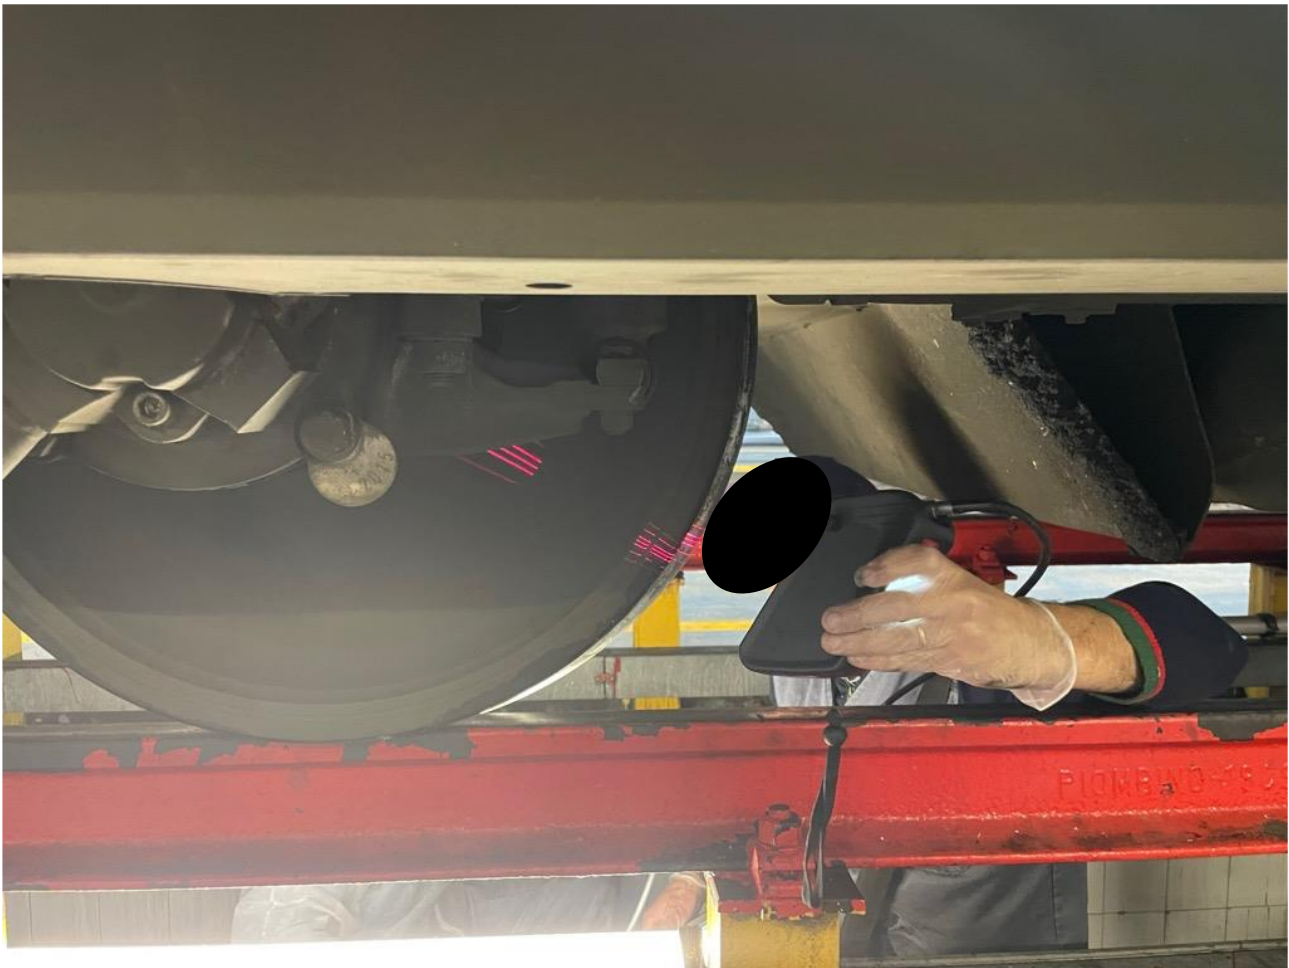
Figura 12 – Attività di misura dei profili delle ruote (fonte immagine: DiGIFeMa; elaborazione: DiGIFeMa)

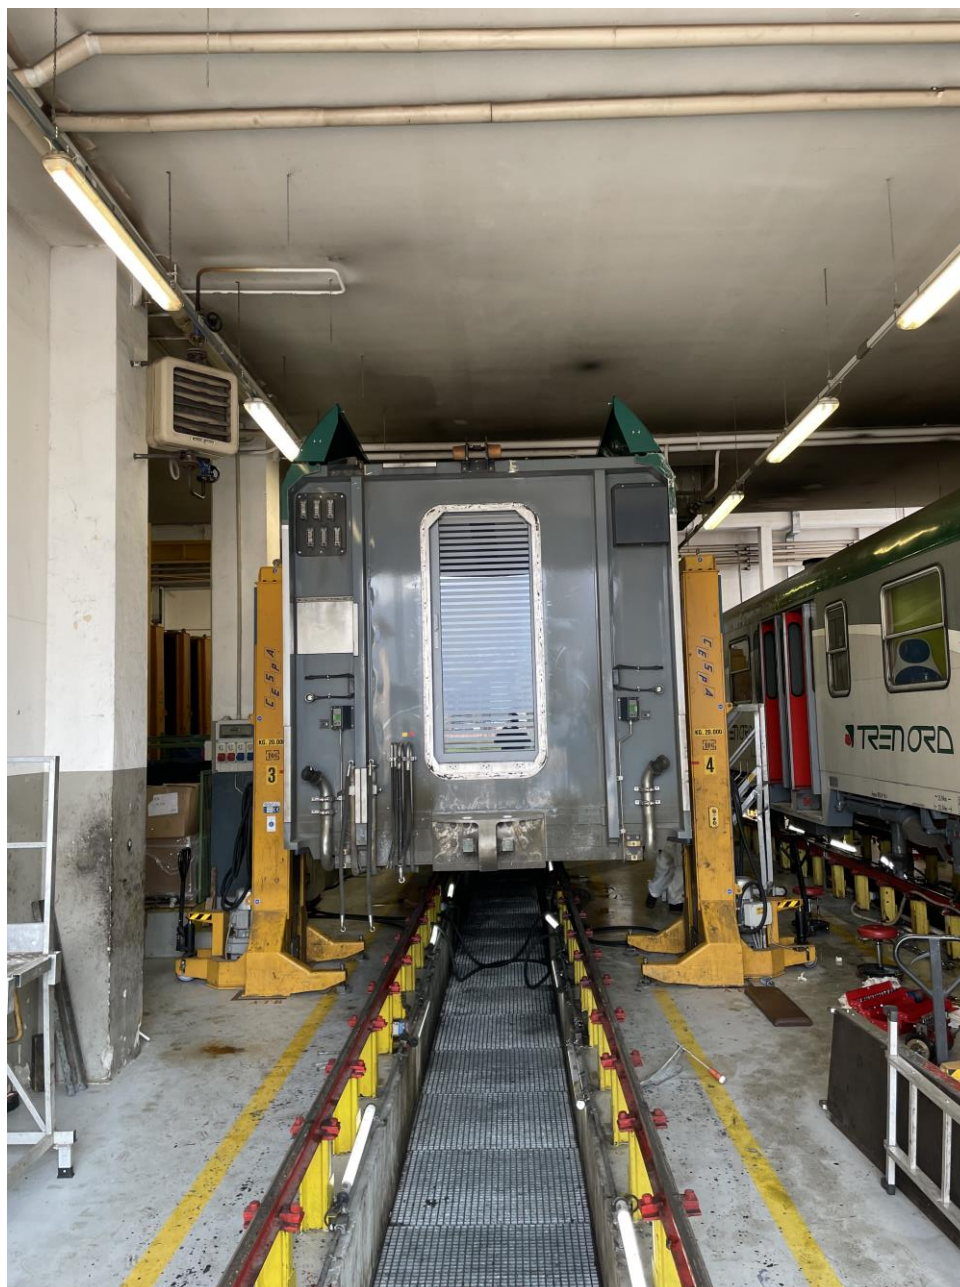
Figura 13 – Sollevamento della cassa per ispezione (fonte immagine: DiGIFeMa)

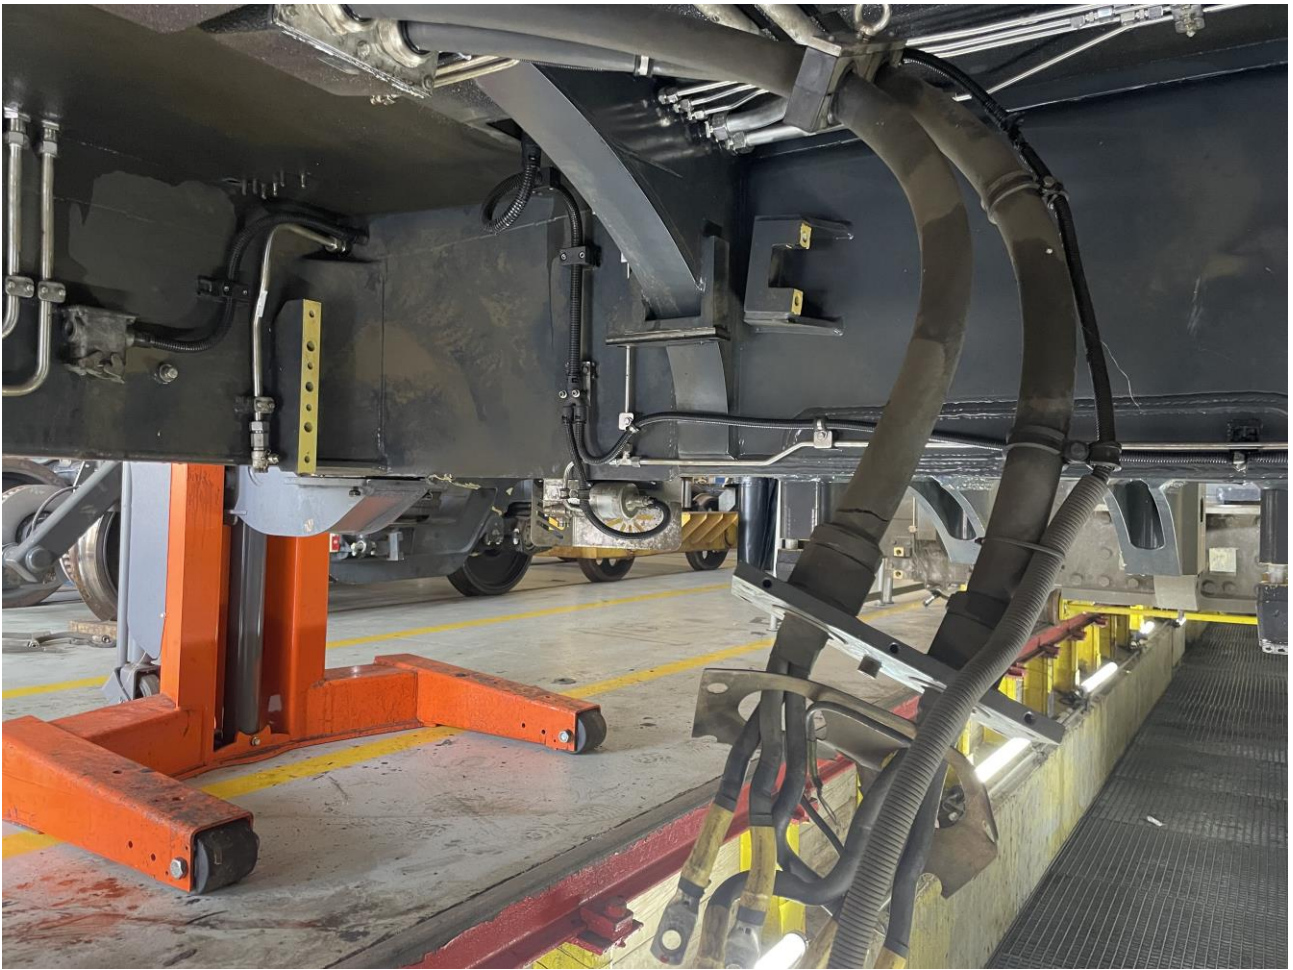
Figura 14 – Attività di ispezione del sottocassa (fonte immagine: DiGIFeMa)

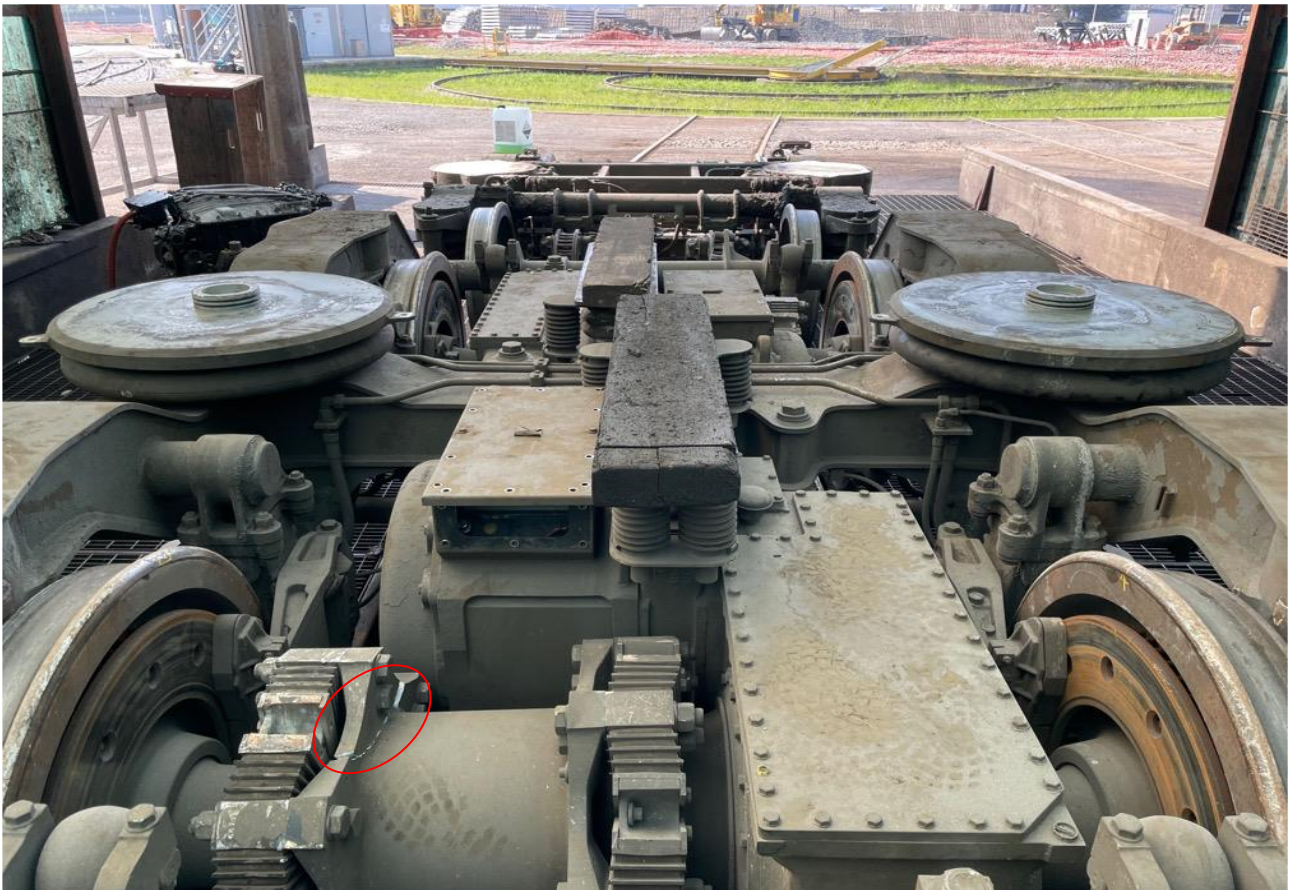
Figura 15 – Esempio di danni al carrello (fonte immagine: DiGIFeMa; elaborazione: DiGIFeMa)

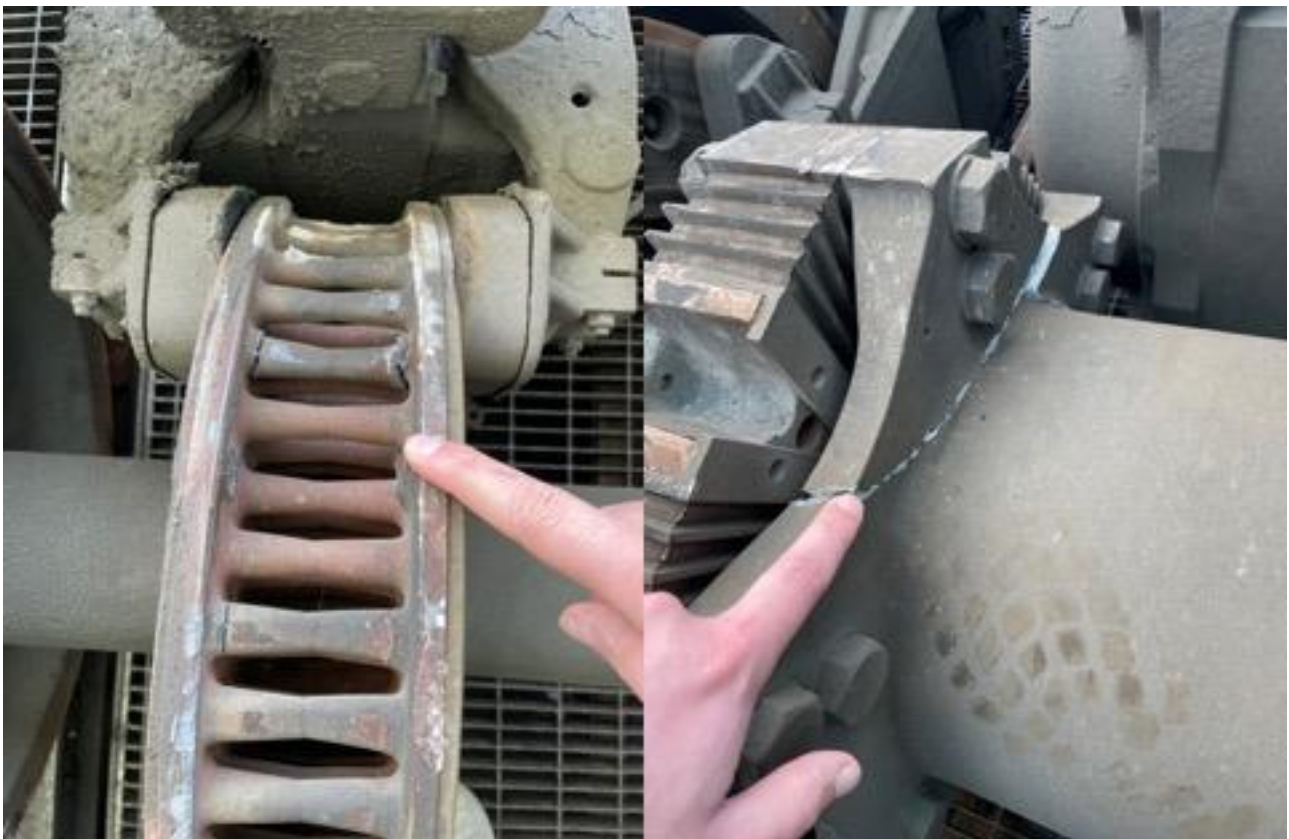
Figura 16 – Dettaglio danni al carrello (fonte immagine: DiGIFeMa)
