Ministero delle infrastrutture e dei trasporti

RELAZIONE DI INDAGINE

**SPEZZAMENTO DEL TRENO MERCI N. 58006 DI GTS RAIL,
PRESSO BARLETTA, SULLA TRATTA TRANI – BARLETTA,
IN DATA 04/01/2022
(IDENTIFICATIVO ERAIL: IT-10253)**

27 novembre 2023

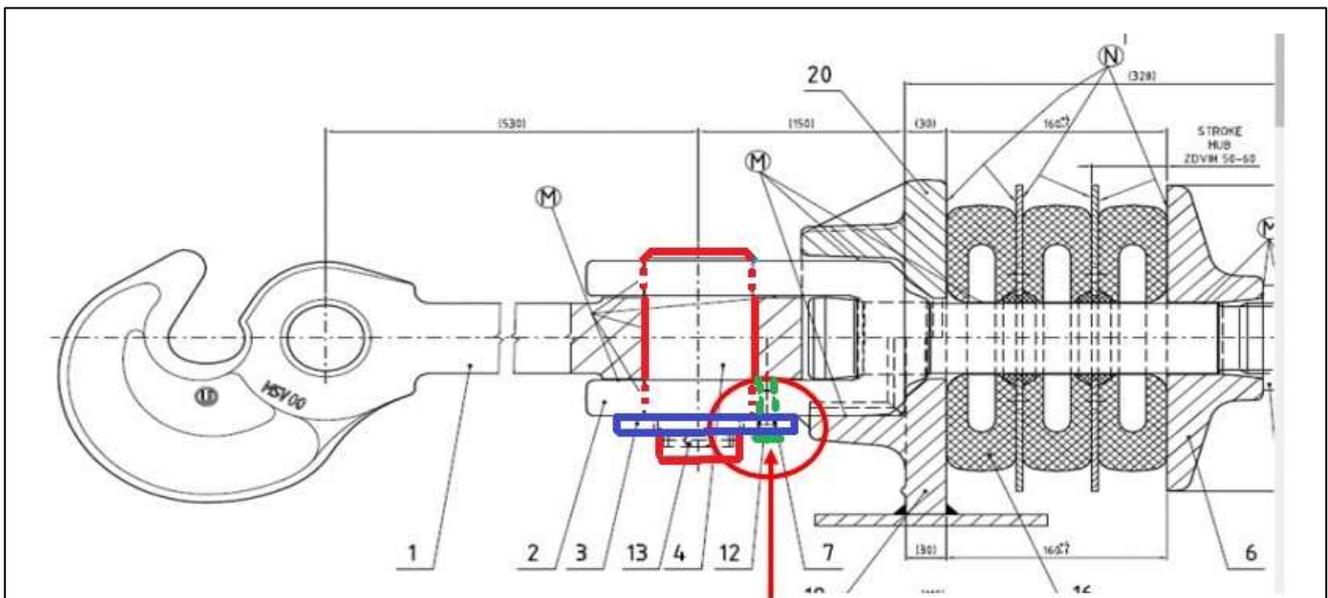
Figura 2 – Castelletto di trazione (fonte GTS)

In questo tipo di carro il gancio di trazione è vincolato al castelletto di trazione (figura 2) con un perno che viene inserito dal basso per motivi strutturali; esso, pertanto, deve essere trattenuto nella posizione voluta da mezzi di ritegno.

Il perno stesso è composto da due parti: un cilindro di acciaio sagomato, evidenziato in rosso in figura 2, con un'estremità che presenta un diametro minore, e una piastra resa solidale al perno da una coppiglia, in blu nella figura 2.

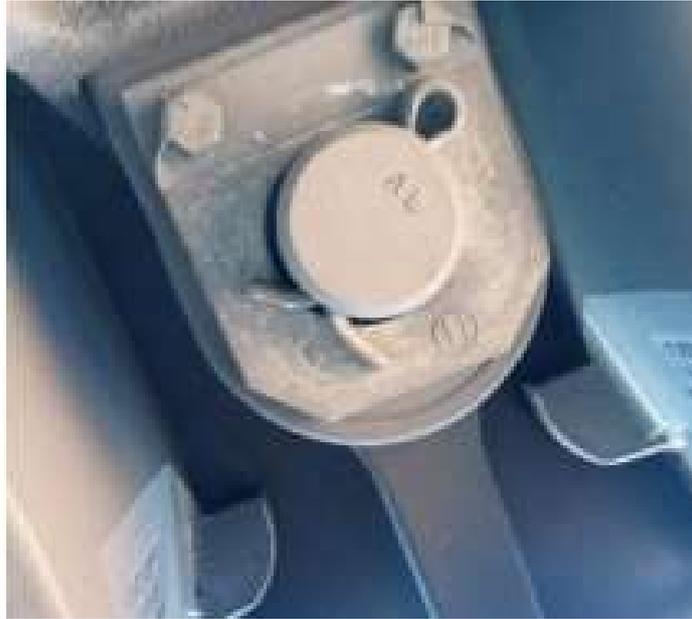
Figura 3 – Corretto bloccaggio dei bulloni del perno di trazione attraverso la piegatura dei lembi della piastrina (fonte GTS)

Il perno è trattenuto nella posizione di lavoro tramite la piastra ad esso solidale che è imbullonata al castelletto di trazione da due bulloni, anch'essi avvitati dal basso, evidenziati in verde nella figura 2. A loro volta i bulloni sono tenuti in posizione dalla piegatura sulle teste dei bulloni stessi dei lembi di una piastrina tenuta in posizione da loro stessi (figura 3).

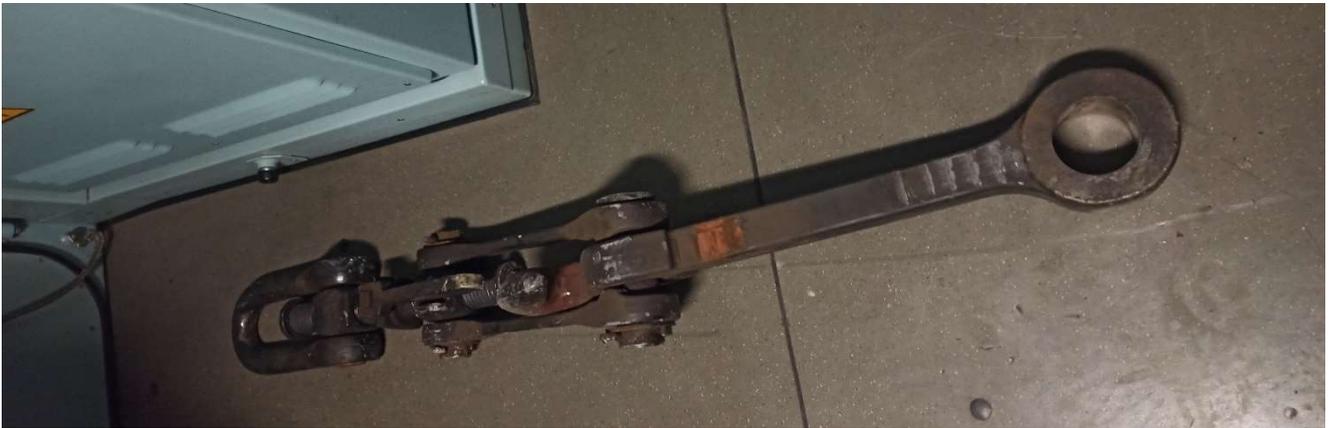
Figura 4 – Gancio di trazione del carro 33 54 4962 476-6 (fonte GTS)

Sia il gancio di trazione, sia il perno, non presentano alcun segno di danneggiamento.

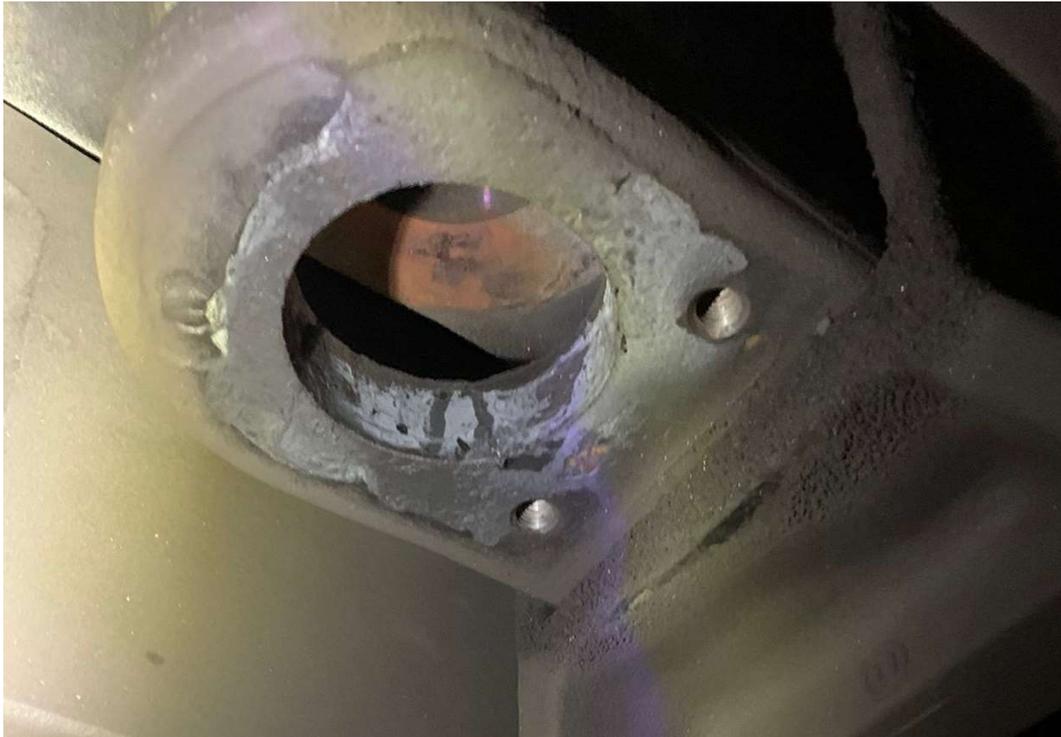
Figura 5 - Castelletto di trazione del carro 33 54 4962 476-6 (fonte GTS)

Nella figura 5 è ritratto il castelletto di trazione del carro dal quale si è sfilato il gancio di trazione, anch'esso non presenta anomalie e si mostra integro.

Dal momento che il gancio di trazione ed il relativo perno, così come l'occhiello del castelletto di trazione del carro 33 54 4962 476-6 sono integri, si può ritenere che la perdita del perno si sia verificata a causa dello svitamento dei bulloni di fissaggio, nonostante la presenza della piastrina di bloccaggio.

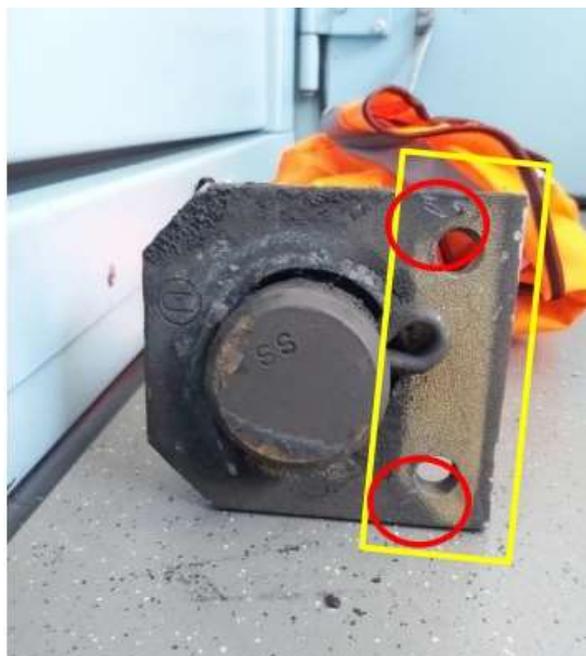
Figura 6 – Perno di fissaggio del gancio del carro 33 54 4962 476-6 (fonte GTS)

Infatti, il perno di fissaggio presenta l'impronta che testimonia la presenza della piastrina (figura 6);

inoltre, dalla forma dell'impronta si evince che era piegata, per cui è probabile che la piegatura della stessa sia stata eseguita in modo non corretto, consentendo lo svitamento e la conseguente perdita dei bulloni e della piastrina stessa.

Si raccomanda all’Agenzia per la Sicurezza delle Ferrovie e delle Infrastrutture Stradali e Autostradali di adoperarsi affinché i fabbricanti incaricati della fabbricazione e realizzazione dei veicoli, in fase di assemblaggio degli organi di trazione, provvedano ad una corretta installazione degli organi di fissaggio dei ganci al castelletto di trazione, nonché dei sistemi di ritenuta (bulloni e piastrina).
