*Ministero delle infrastrutture e dei trasporti*  
UFFICIO PER LE INVESTIGAZIONI FERROVIARIE E MARITTIME

## **INTERIM REPORT**

**SVIO DEL TRENO N. 1195 DI EAV PRESSO  
LA STAZIONE DI POZZANO, SULLA LINEA CIRCUMVESUVIANA  
NAPOLI – SORRENTO, AVVENUTO IN DATA 26/01/2023  
(IDENTIFICATIVO ERAIL: IT-10368)**

24 gennaio 2024

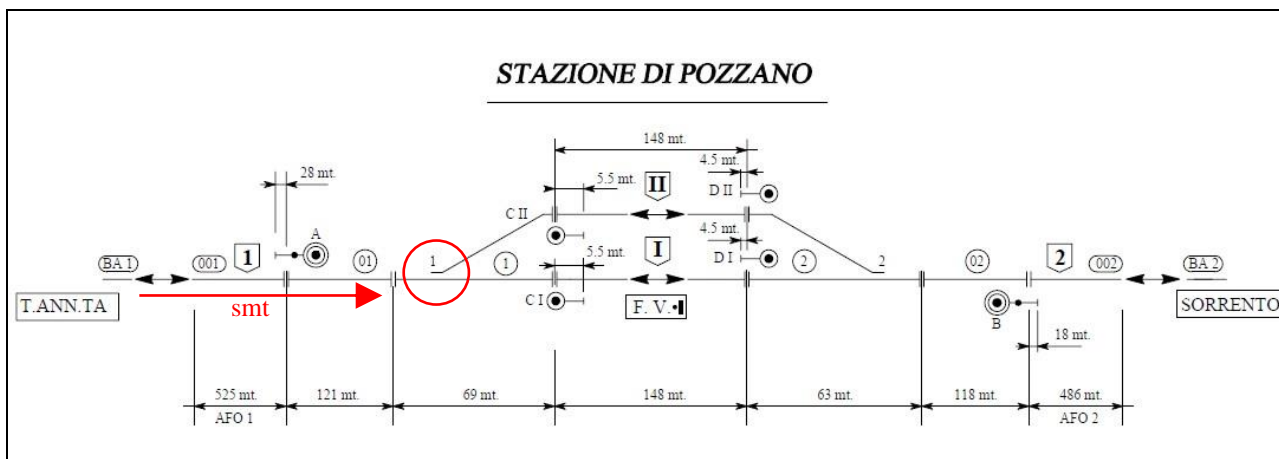
Figura 04: Piano schematico della stazione di Pozzano con indicazione del punto di svio, avvenuto in corrispondenza del deviatoio n. 1 (fonte EAV, elaborazione DiGIFeMa).

L'evento si è verificato in galleria, nella tratta a binario semplice che conduce da Castellammare di Stabia a Vico Equense, alla progressiva km 32+518, sul deviatoio n. 1, da cui si entra alla stazione di Pozzano, dotata di due binari (cfr. piano schematico in Figura 04). L'area è stata sottoposta a sequestro giudiziario.

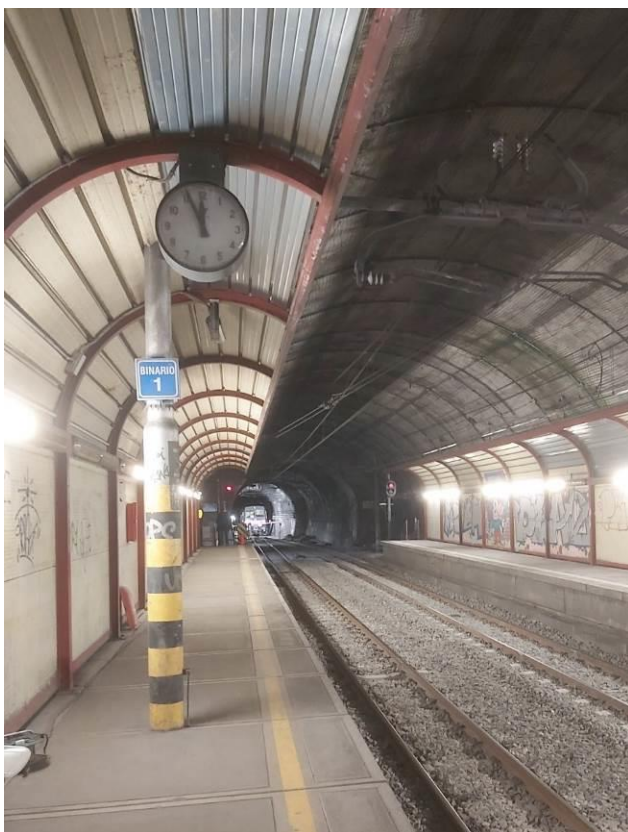
Foto 01: Banchina della stazione di Pozzano (sullo sfondo il convoglio sviato), binario n. 1 (fonte DiGIFeMa)  
Foto 02: Posizione statica del convoglio dopo lo svio sul deviatoio n. 1 (fonte DiGIFeMa)

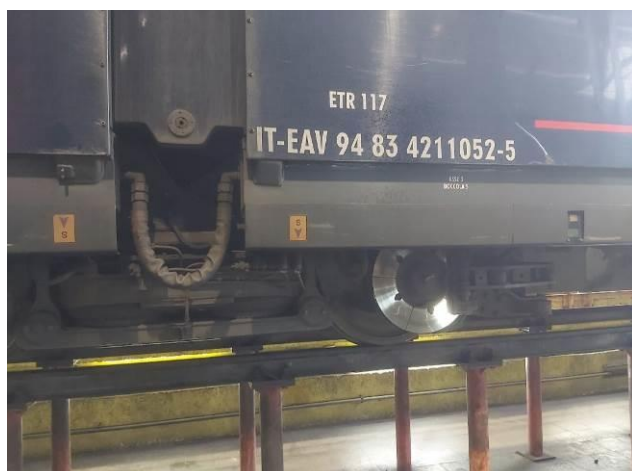
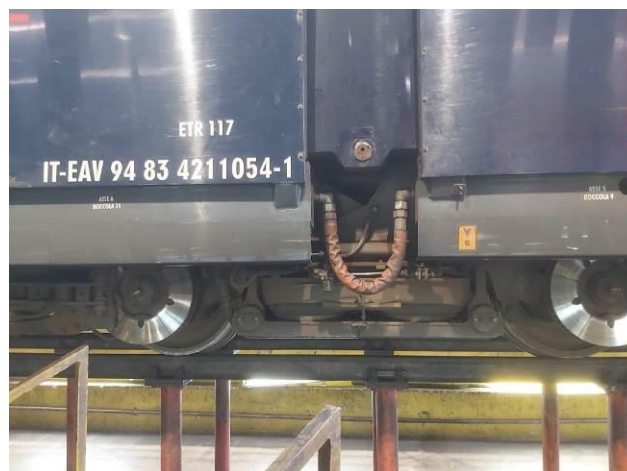
Risultano solo danni di modesta entità al materiale rotabile coinvolto (ETR 117) stimati nell'ordine di circa 81.000 € e all'infrastruttura (deviatoio n. 1) stimati nell'ordine di circa 40.000 €.

Foto 03 e 04: ETR 117 in verifica e manutenzione, a seguito dell'evento, presso il deposito officina di EAV situato a Napoli Ponticelli (fonte DiGIFeMa)

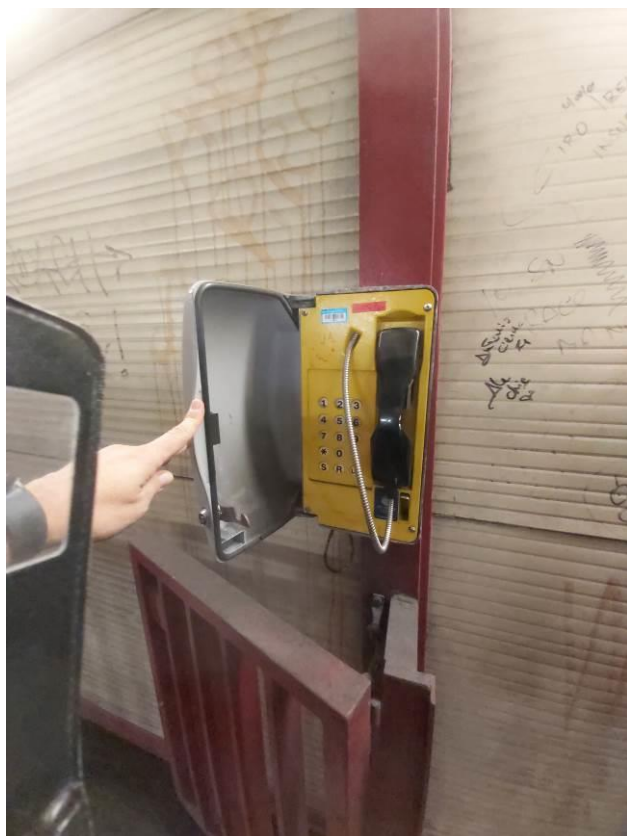
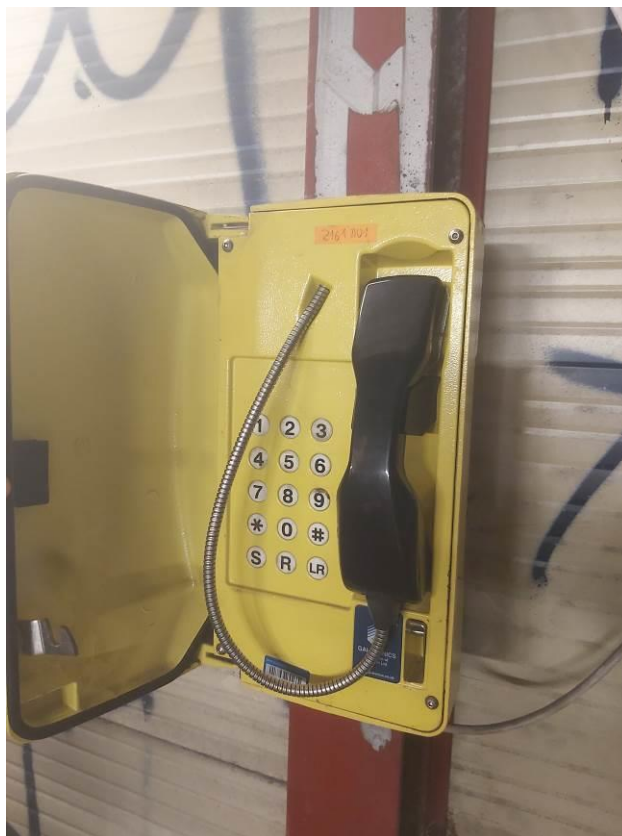
Nel corso del sopralluogo effettuato in data 07/11/2023, dalla scrivente Commissione, scortata dal personale dell'azienda EAV, sono stati provati i due telefoni fissi posti rispettivamente al centro banchina (*Foto 11*) e quello a fine banchina, direzione Castellammare (*Foto 12*) con chiamate in entrata e in uscita con la DU1 (al n. 2161, come indicato in foto 12), che sono risultati regolarmente funzionanti. Anche il telefono "selettivo" posto presso il segnale di protezione della stazione (*Foto 09*) e quello "automatico" in prossimità del deviativo n. 1 (*Foto 10*) sono stati provati in pari data e risultati funzionanti.

*Foto 11 e 12: Telefoni fissi posti lungo la banchina di stazione a Pozzano: il primo a centro banchina, il secondo a fine banchina, direzione Castellammare (fonte DiGIFeMa)*

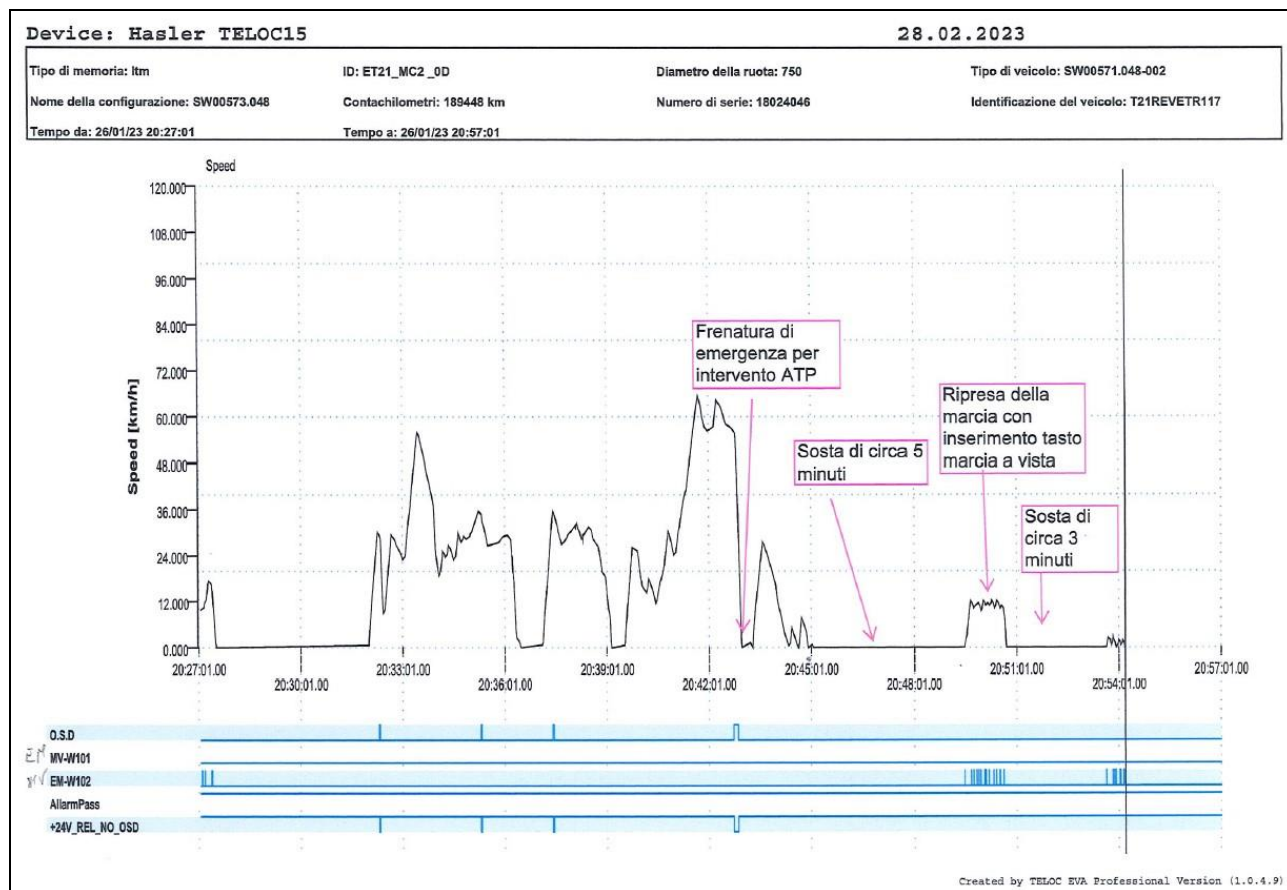
- il treno è ripartito e dopo circa 290 m, verso le ore 20:45, si è fermato di nuovo al segnale di protezione di Pozzano disposto a via impedita;
- il treno è stato fermo al segnale di protezione per circa 5 minuti; è poi ripartito, verso le ore 20:50, utilizzando il tasto “Marcia a Vista” (MV), reiterato più volte, proseguendo la corsa per circa 200 m ad una velocità di circa 10 Km/h;

- alle 20:51 è avvenuto il primo svio con conseguente arresto del convoglio per circa 3 minuti;
- alle ore 20:54 circa, alla fine del tracciato della ZTE, si rileva un nuovo inserimento del tasto MV ed uno spostamento di pochi metri per un tempo pari a 30”, alla velocità di circa 1 km/h, che il sistema non rileva come avanzamento del treno ed è quindi ipotizzabile che il treno si sia spostato in direzione opposta al normale senso di marcia (retroceSSIONe), producendo lo svio del secondo carrello.

Figura 06: Zona Tachigrafica Elettronica (ZTE) treno 1195 del 26/01/2023 (fonte EAV)
