Ufficio per le investigazioni
ferroviarie e marittime

INTERIM REPORT

**FUGA E SUCCESSIVO SVIO DI MATERIALE ROTABILE,
TRA NOCERA INFERIORE E PAGANI (SA),
LINEA NAPOLI - BATTIPAGLIA, AVVENUTO IN DATA 21/03/2023
(IDENTIFICATIVO ERAIL: IT-10399)**

18 marzo 2024

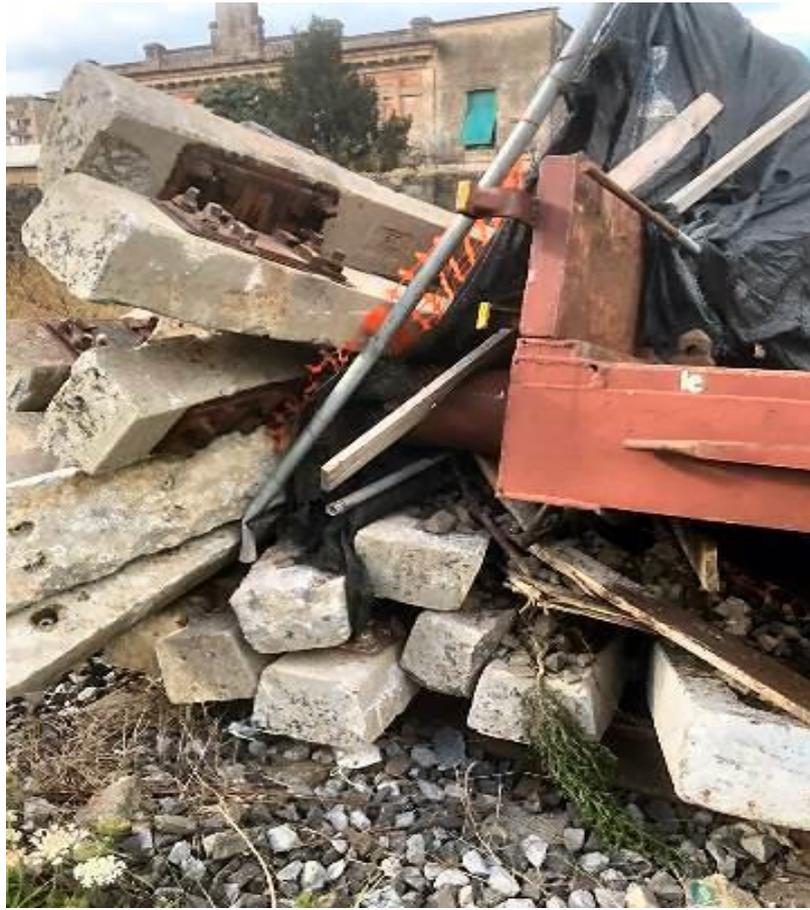
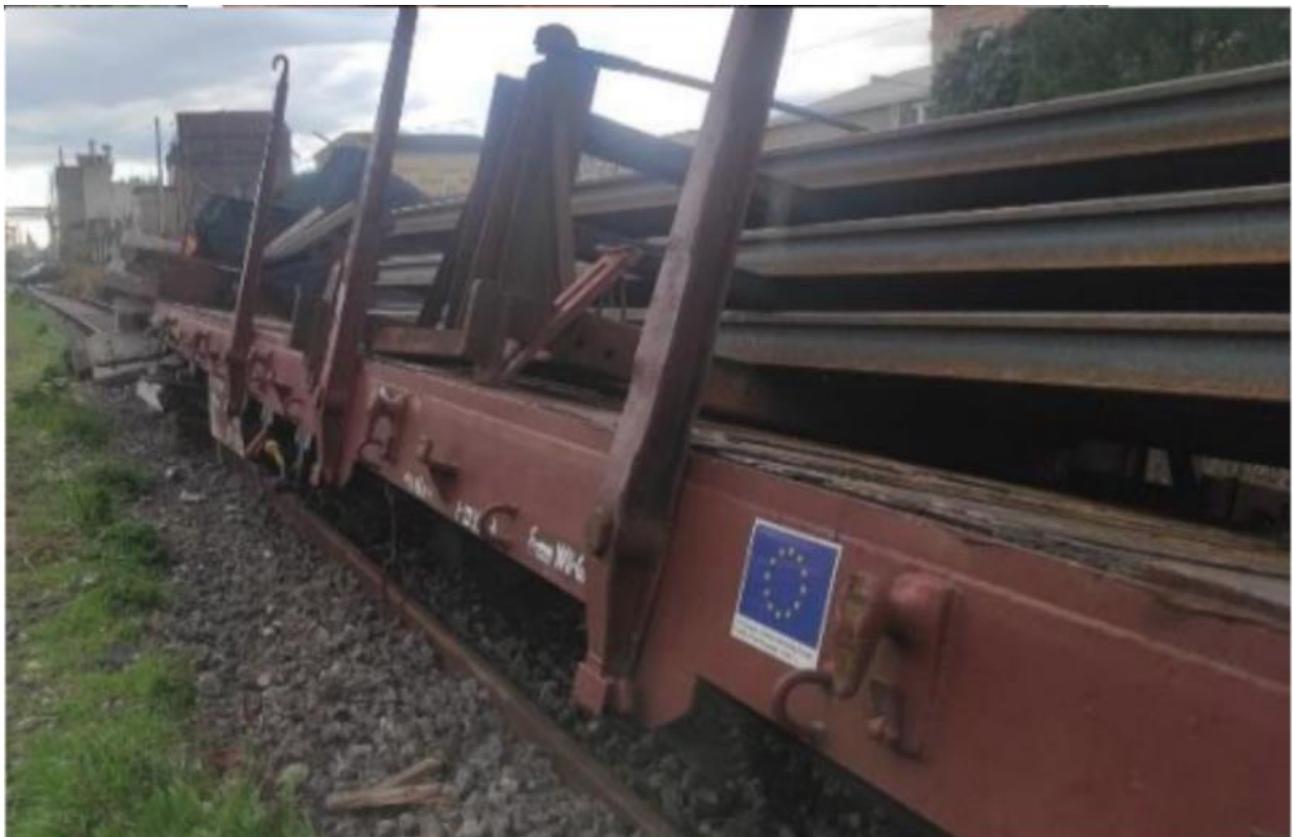
La presenza di traverse accumulate sul binario III hanno fortuitamente interrotta la corsa evitando in tal modo il peggio. Diversamente il convoglio avrebbe proseguito la corsa verso un parcheggio.

Foto 01 e 02: Posizione statica del primo carro sviato, con dettaglio delle traverse urtate (fonte Ufficio)

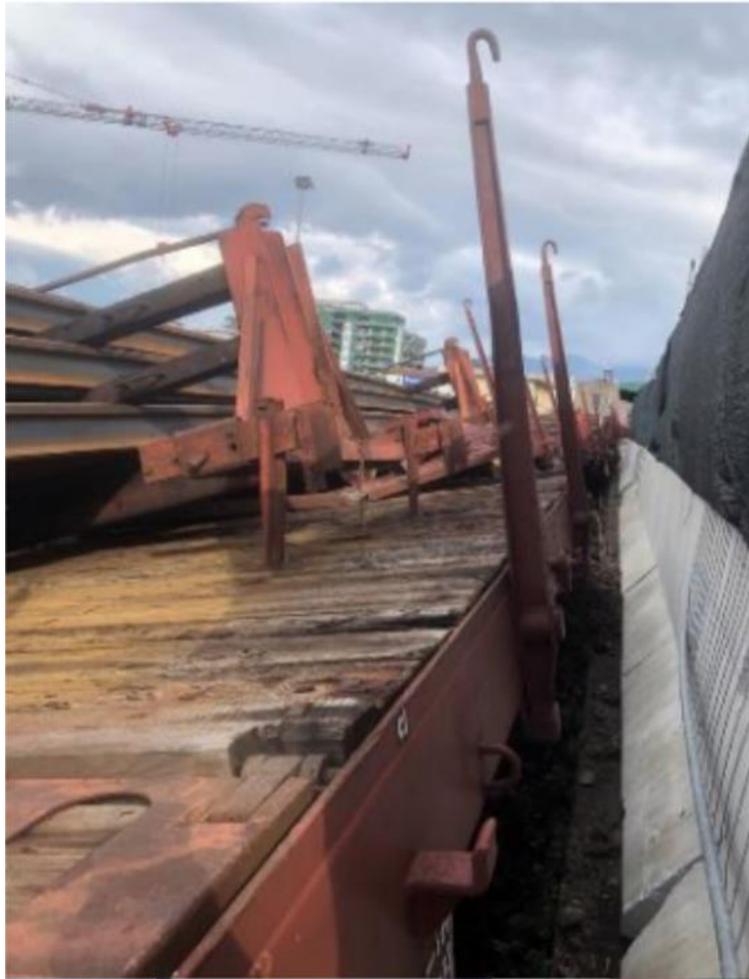
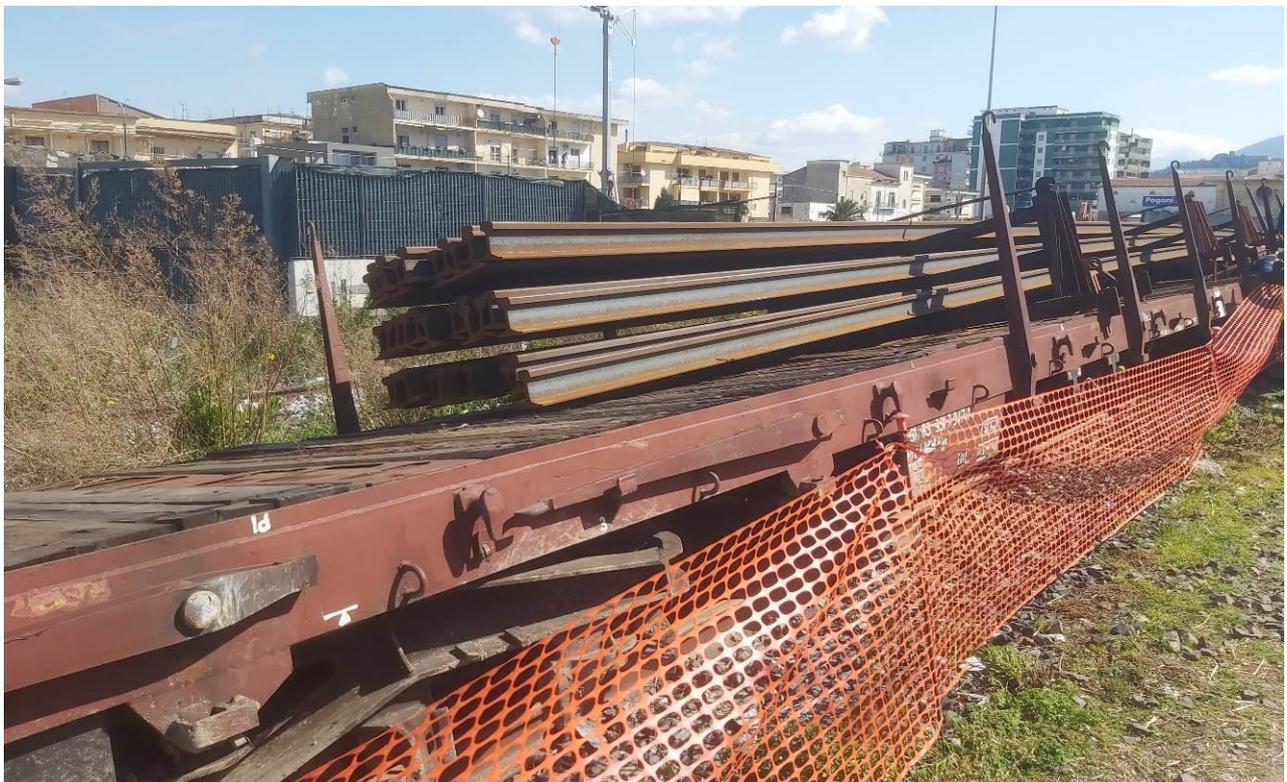
Foto 03 e 04: Posizione statica del primo carro sviato (fonte Ufficio)

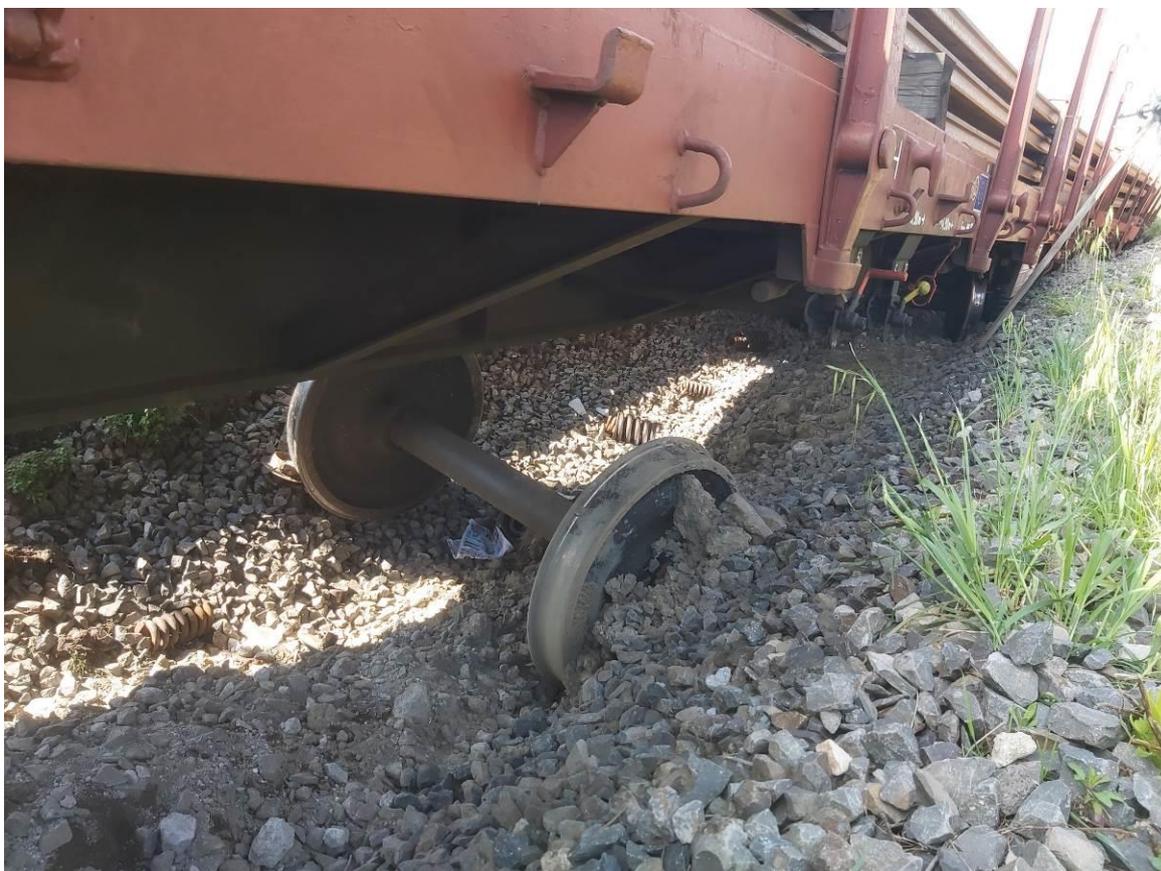
I primi 3 sono i carri sviati.

Foto 06: Dettaglio di uno dei carri sviati (fonte Ufficio)

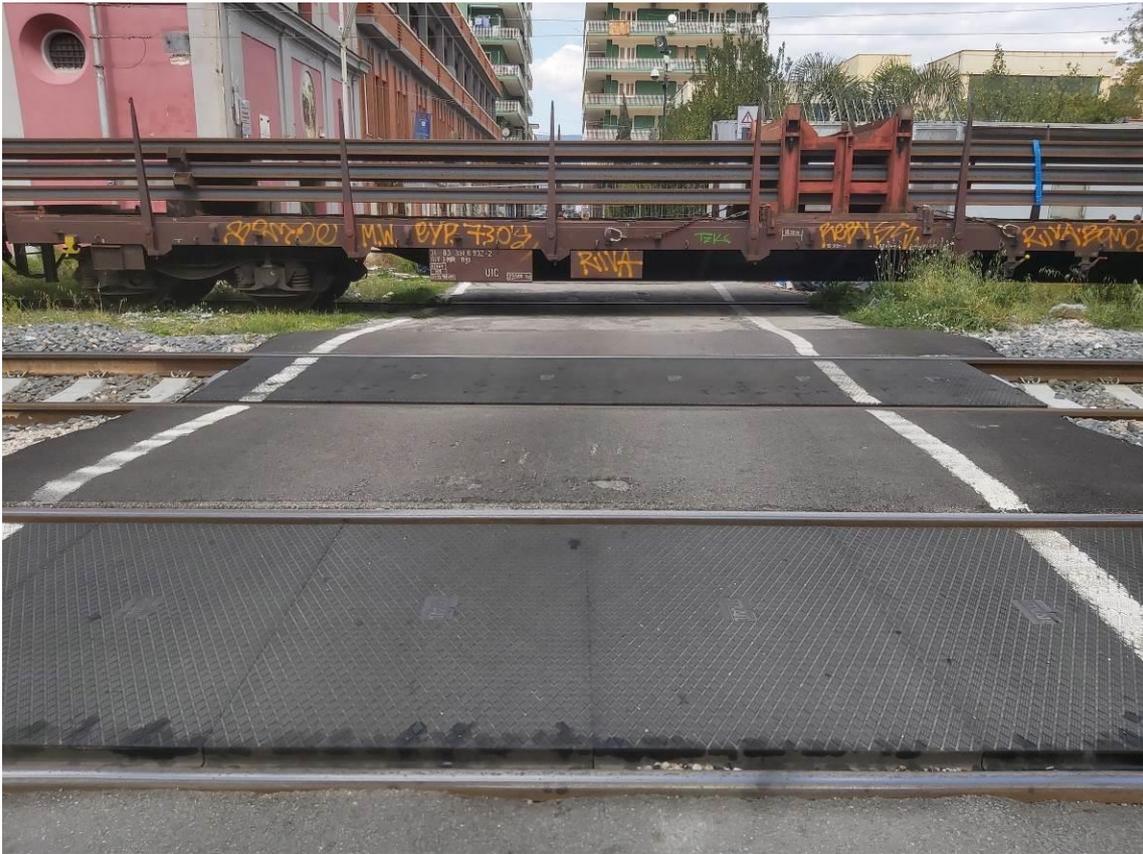
Dell'accaduto si accorgeva il DM della stazione di Nocera Inferiore, alle ore 9:40, il quale notava, attraverso il monitor di controllo dei PL, dei veicoli sul PL 34+615 con le barriere alzate.

Foto 07: Passaggio a livello km 34+615 con ingombro del convoglio sviato a Pagani (fonte Ufficio)

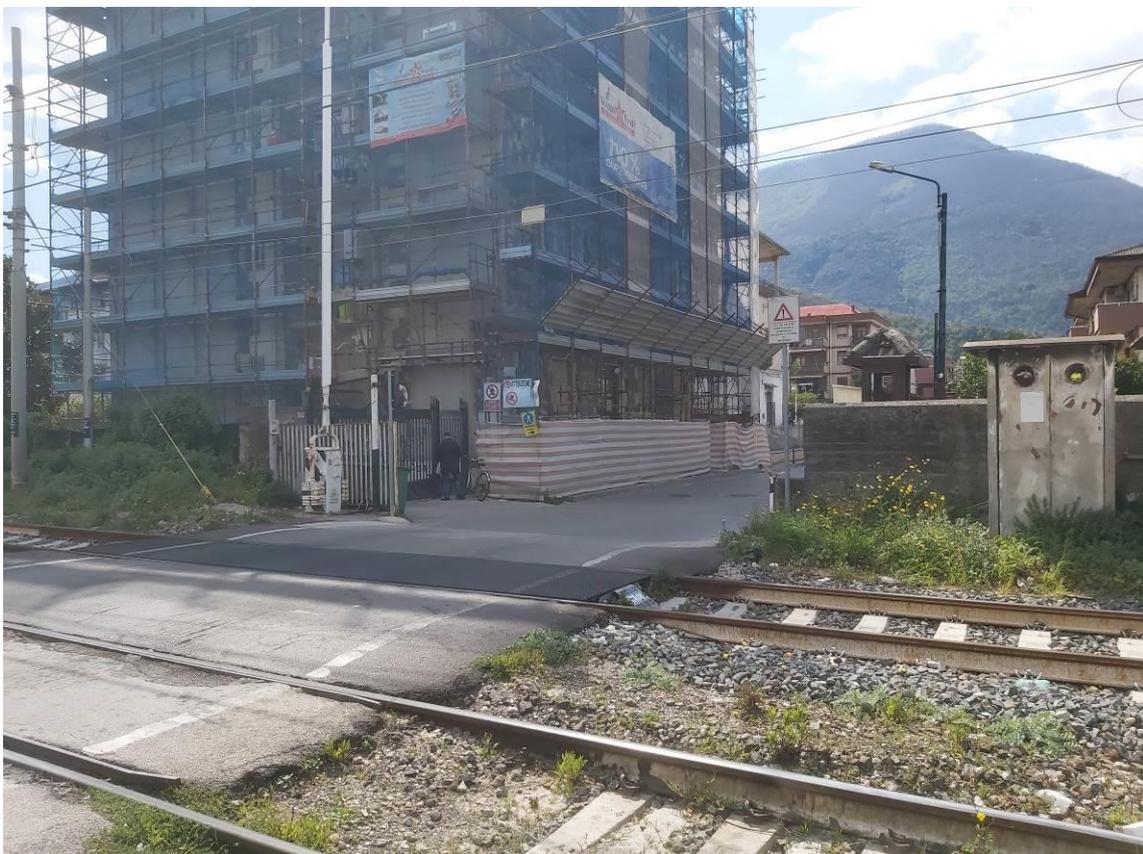
Foto 08: Passaggio a livello km 34+838, attraversato dal convoglio in fuga verso Pagani (fonte Ufficio)
