*Ministero delle infrastrutture e dei trasporti*  
UFFICIO PER LE INVESTIGAZIONI FERROVIARIE E MARITTIME

## **INTERIM REPORT**

**SVIO DEL TRENO MERCI N. 57034 DI GTS RAIL PRESSO  
FIRENZE CASTELLO, AVVENUTO IN DATA 20/04/2023  
(IDENTIFICATIVO ERAIL: IT-10406)**

20 aprile 2024

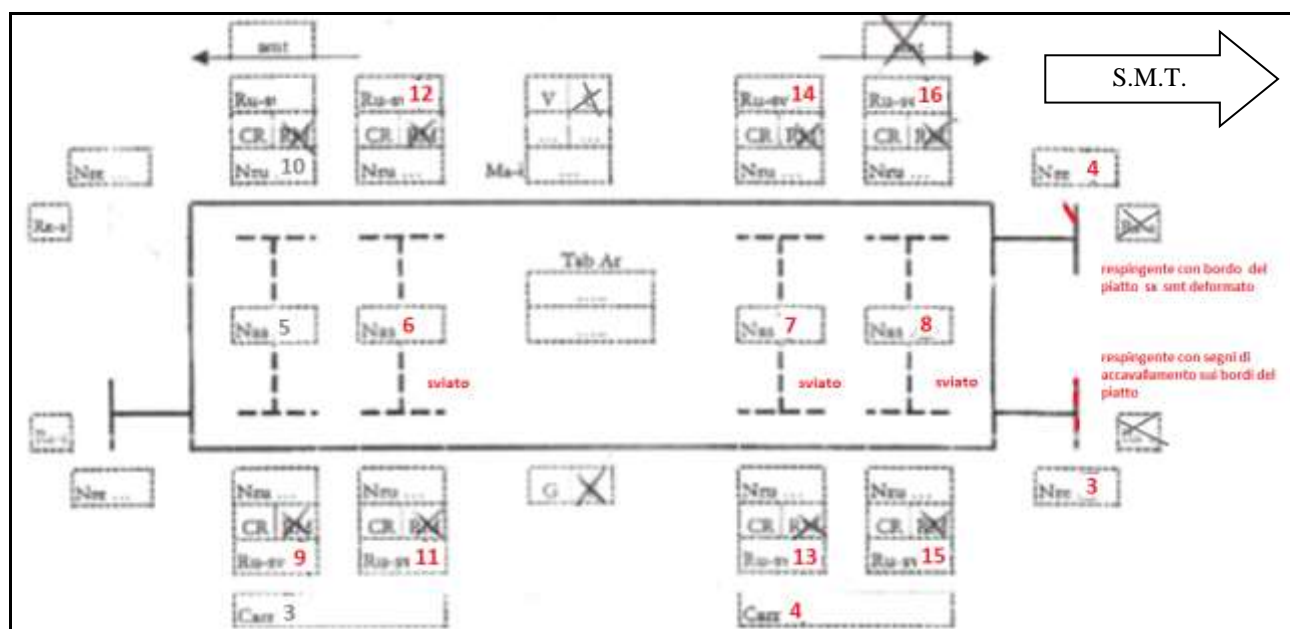
Schema estratto dalla relazione di inchiesta di RFI

Dal sopralluogo effettuato alla presenza della Polizia Giudiziaria del Compartimento per la Toscana è stato possibile stabilire che il carro risultava in composizione orientato con l'asse 8 presente sul carrello n. 4 del II modulo che risultava in posizione anteriore rispetto alla marcia del treno come da schema nel seguito riportato.
