Ministero delle infrastrutture e dei trasporti

UFFICIO PER LE INVESTIGAZIONI FERROVIARIE E MARITTIME

RELAZIONE DI INDAGINE

**SVIO DEL TRENO N. 1195 DI EAV PRESSO
LA STAZIONE DI POZZANO, SULLA LINEA CIRCUMVESUVIANA
NAPOLI – SORRENTO, AVVENUTO IN DATA 26/01/2023
(IDENTIFICATIVO ERAIL: IT-10368)**

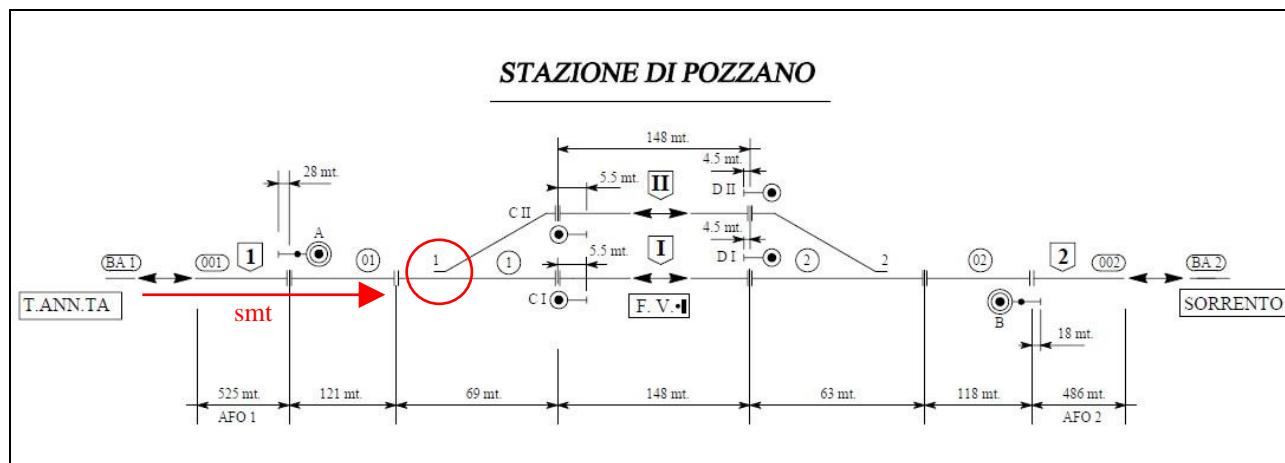
Figura 04: Piano schematico della stazione di Pozzano con indicazione del punto di svio, avvenuto in corrispondenza del deviativo n. 1 (fonte EAV, elaborazione Ufficio).

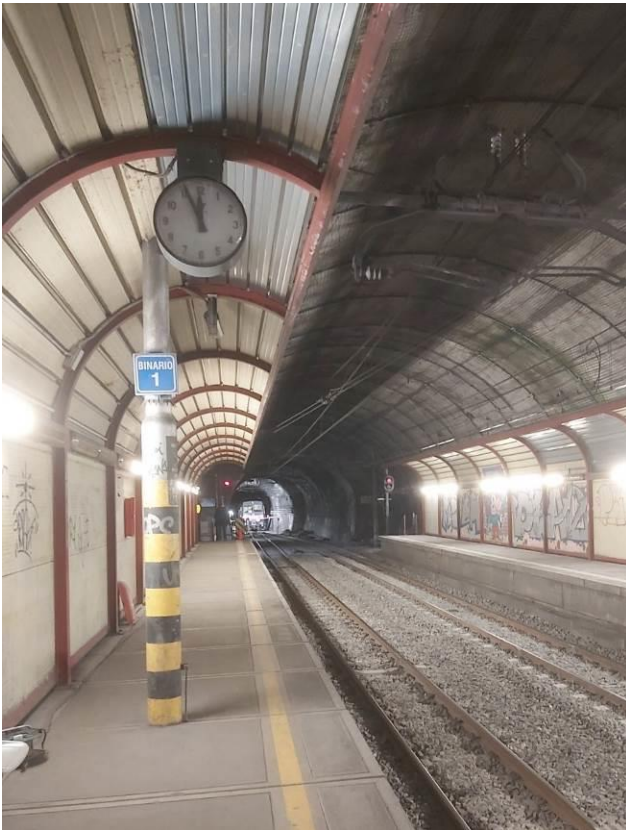
Foto 01: Banchina della stazione di Pozzano (sullo sfondo il convoglio sviato), binario n. 1 (fonte Ufficio)

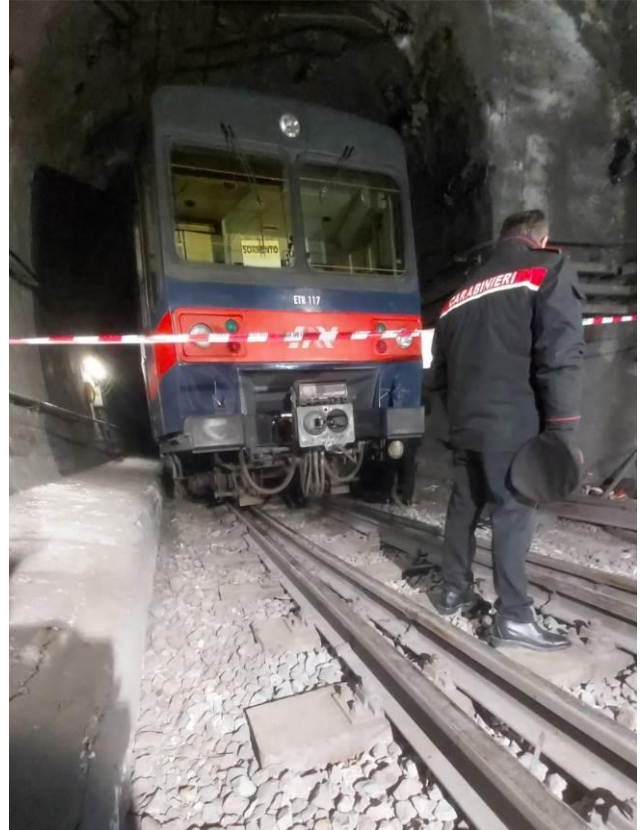
Foto 02: Posizione statica del convoglio dopo lo svio sul deviatoio n. 1 (fonte Ufficio)

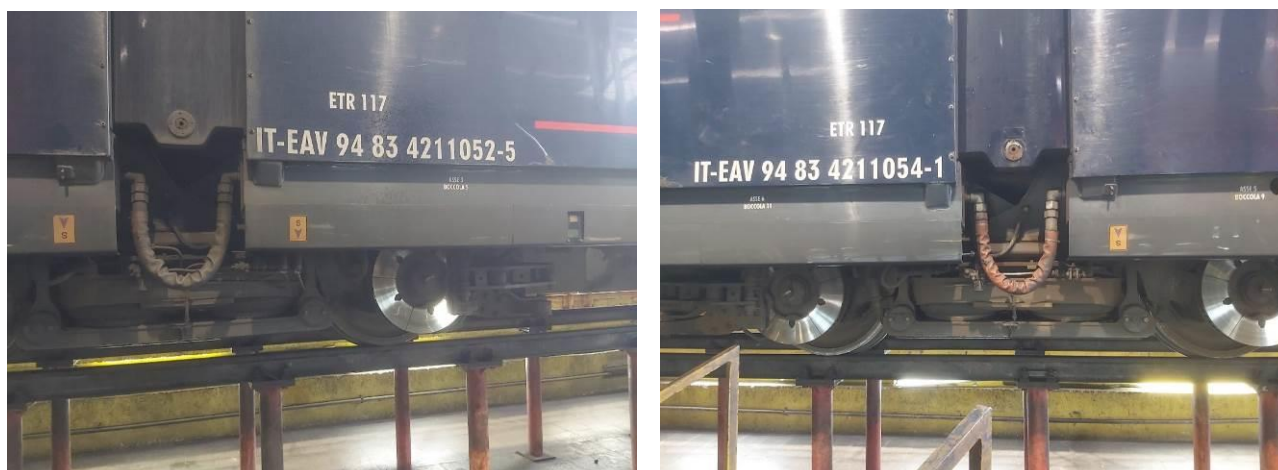
Foto 03 e 04: ETR 117 in verifica e manutenzione, a seguito dell'evento, presso il deposito officina di EAV situato a Napoli Ponticelli (fonte Ufficio)

Dalla relazione della manutenzione risulta che i veicoli erano in stato di conformità e regolarità manutentiva; in particolare, relativamente all'organo di sicurezza "Rodiggio", si segnala:

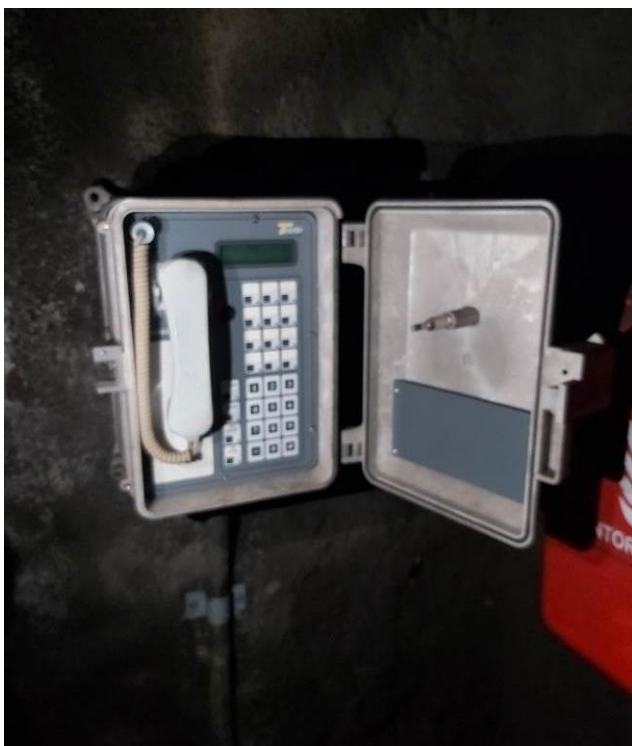
Foto 09: Telefono fisso, di tipo "selettivo", in prossimità del segnale di protezione di Pozzano (fonte Ufficio)

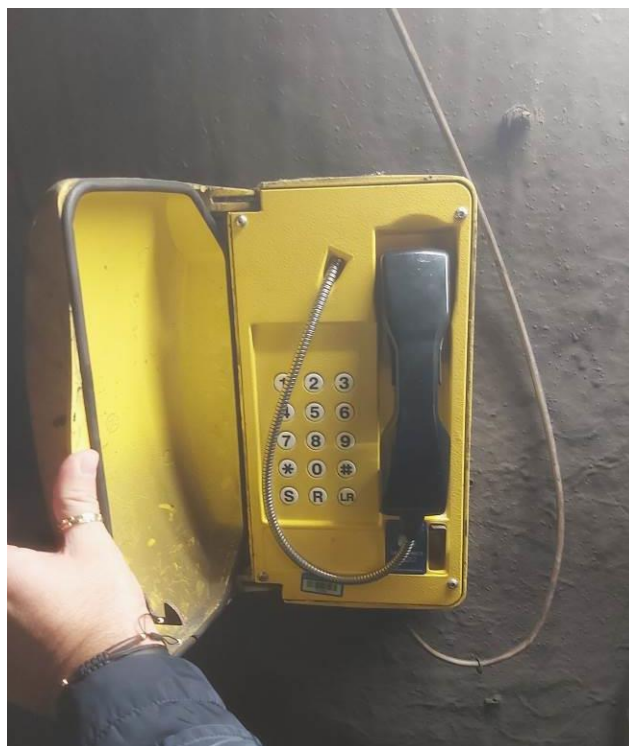
Foto 10: Telefono fisso, di tipo "automatico", in prossimità del deviatoio n. 1 (fonte Ufficio)

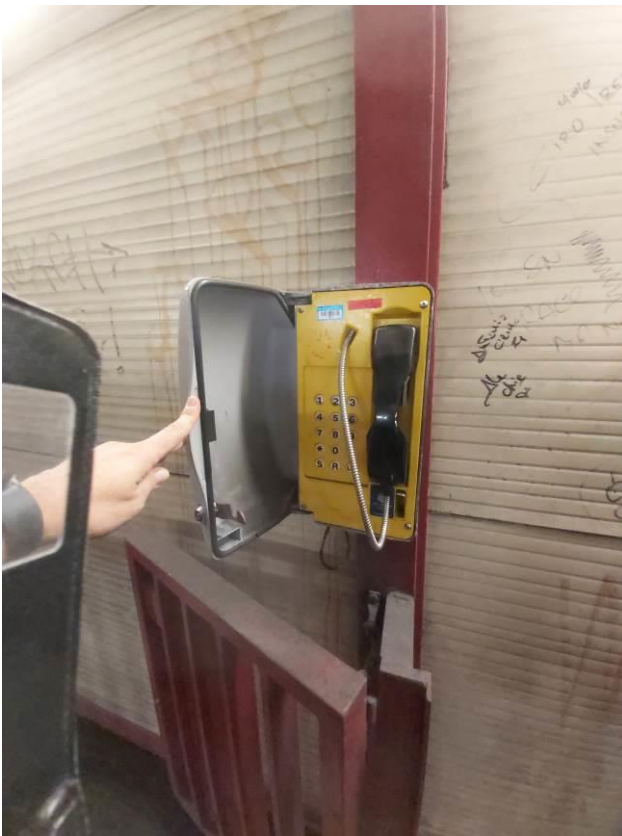
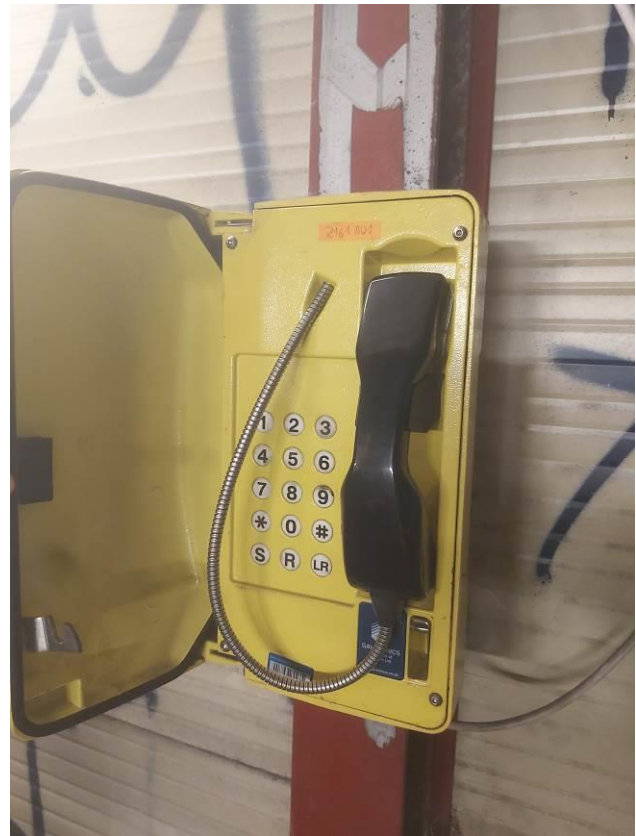
Nel corso del sopralluogo effettuato in data 07/11/2023 dalla scrivente Commissione, scortata dal personale dell’azienda EAV, sono stati provati i due telefoni fissi posti rispettivamente al centro banchina (*Foto 11*) e quello a fine banchina, direzione Castellammare (*Foto 12*) con chiamate in entrata e in uscita con la DU1 (al n. 2161, come indicato in foto 12), che sono risultati regolarmente funzionanti. Anche il telefono “selettivo” posto presso il segnale di protezione della stazione (*Foto 09*) e quello “automatico” in prossimità del deviatore n. 1 (*Foto 10*) sono stati provati in pari data e risultati funzionanti.

Foto 11 e 12: Telefoni fissi di tipo “automatico” posti lungo la banchina di stazione a Pozzano: il primo a centro banchina, il secondo a fine banchina, direzione Castellammare (fonte Ufficio)

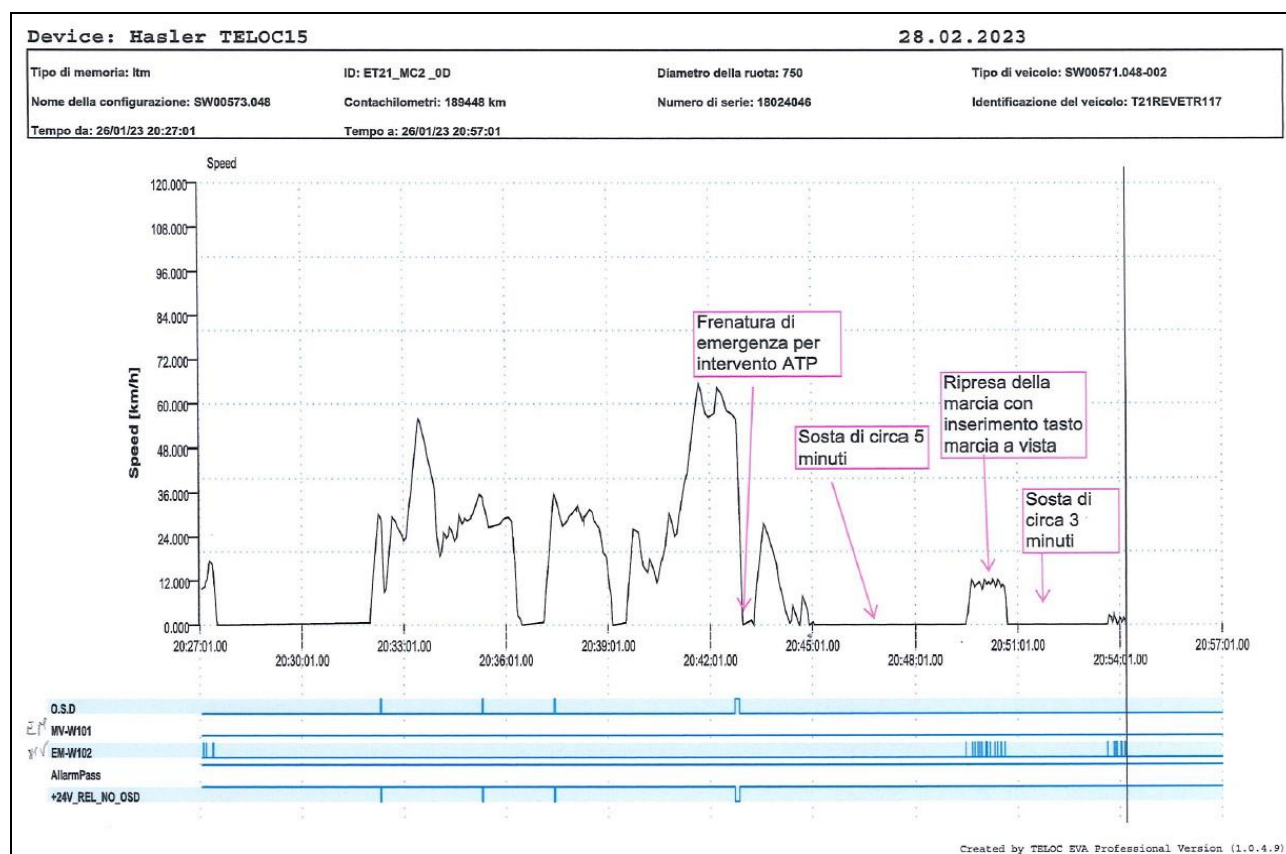
- il treno è ripartito e dopo circa 290 m, verso le ore 20:45, si è fermato al segnale di protezione di Pozzano disposto a via impedita;
- il treno è stato fermo al segnale di protezione per circa 5 minuti; è poi ripartito, verso le ore 20:50, utilizzando il tasto "Marcia a Vista" (MV), reiterato più volte, proseguendo la corsa per circa 200 m ad una velocità di circa 10 km/h;

- alle 20:51 è avvenuto il primo svio con conseguente arresto del convoglio per circa 3 minuti;
- alle ore 20:54 circa, alla fine del tracciato della ZTE, si rileva un nuovo inserimento del tasto MV ed uno spostamento di pochi metri per un tempo pari a 30", alla velocità di circa 1 km/h, che il sistema non rileva come avanzamento del treno ed è quindi ipotizzabile che il treno si sia spostato in direzione opposta al normale senso di marcia (retrocessione), producendo lo svio del secondo carrello.

Figura 06: Zona Tachigrafica Elettronica (ZTE) treno 1195 del 26/01/2023 (fonte EAV)

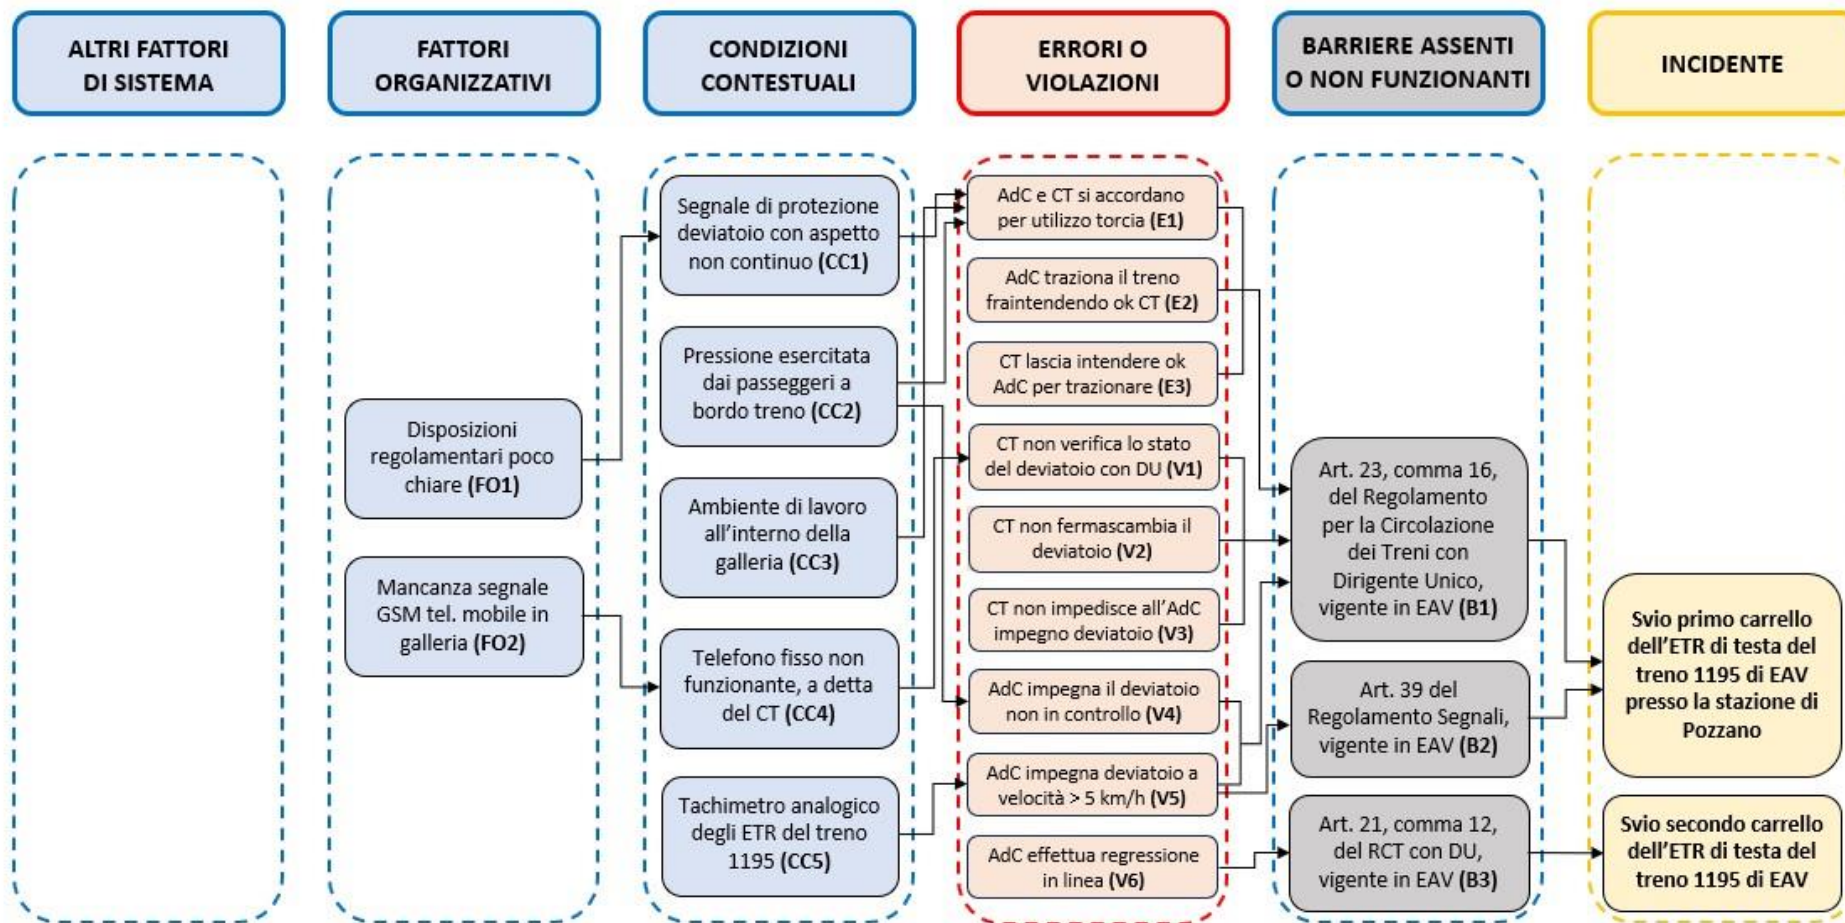
Figura 10: Diagramma SOAM dello svio del treno n. 1195 di EAV presso la stazione di Pozzano del 26/01/2023 (elaborazione Ufficio)
