MINISTERO
DELLE INFRASTRUTTURE
E DEI TRASPORTI

Ufficio per le investigazioni ferroviarie e marittime

INTERIM REPORT

**DECESSO MARITTIMO DURANTE LE OPERAZIONI DI
MANUTENZIONE DEL MECCANISMO DI RILASCIO DELLA FREE FALL
LIFEBOAT A BORDO DELLA M/N “BBC WASHINGTON” - IMO 9283954,
PRESSO IL PORTO DI MARINA DI CARRARA, IN DATA 31/07/2023
(IDENTIFICATIVO EMCIP: 2023/004450)**

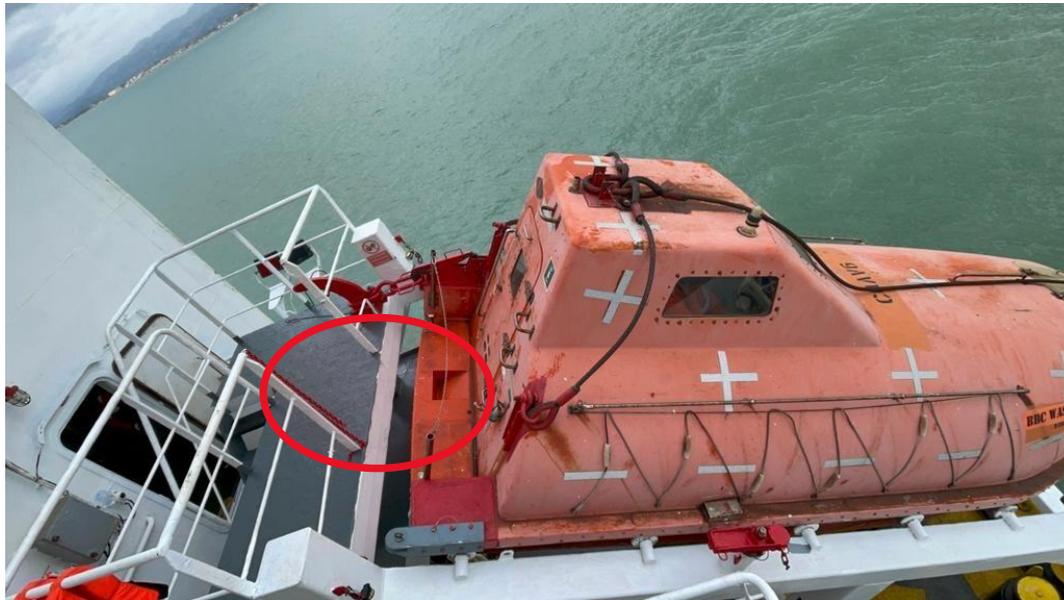
Il 2° Uff.le di macchina, al momento dell’ingresso nella scialuppa, attivava volontariamente il comando di sgancio allo scopo di testarne la funzionalità, facendo affidamento sul meccanismo di ritenuta fisso e sui ‘pin’ di sicurezza apposti poco prima dal primo ufficiale di coperta. In quel frangente, nonostante la presenza di rizze di ritenuta, la scialuppa di salvataggio precipitava in mare trascinando con sé l’elettricista che riportava un grave trauma cranico che lo portava al decesso e il 2° Uff.le di macchina al proprio interno che non riportava conseguenze.

Fig. 1 – Area dove si è verificato l’incidente a bordo della M/n “BBC WASHINGTON” – (fonte Capitaneria di Porto Marina di Carrara)

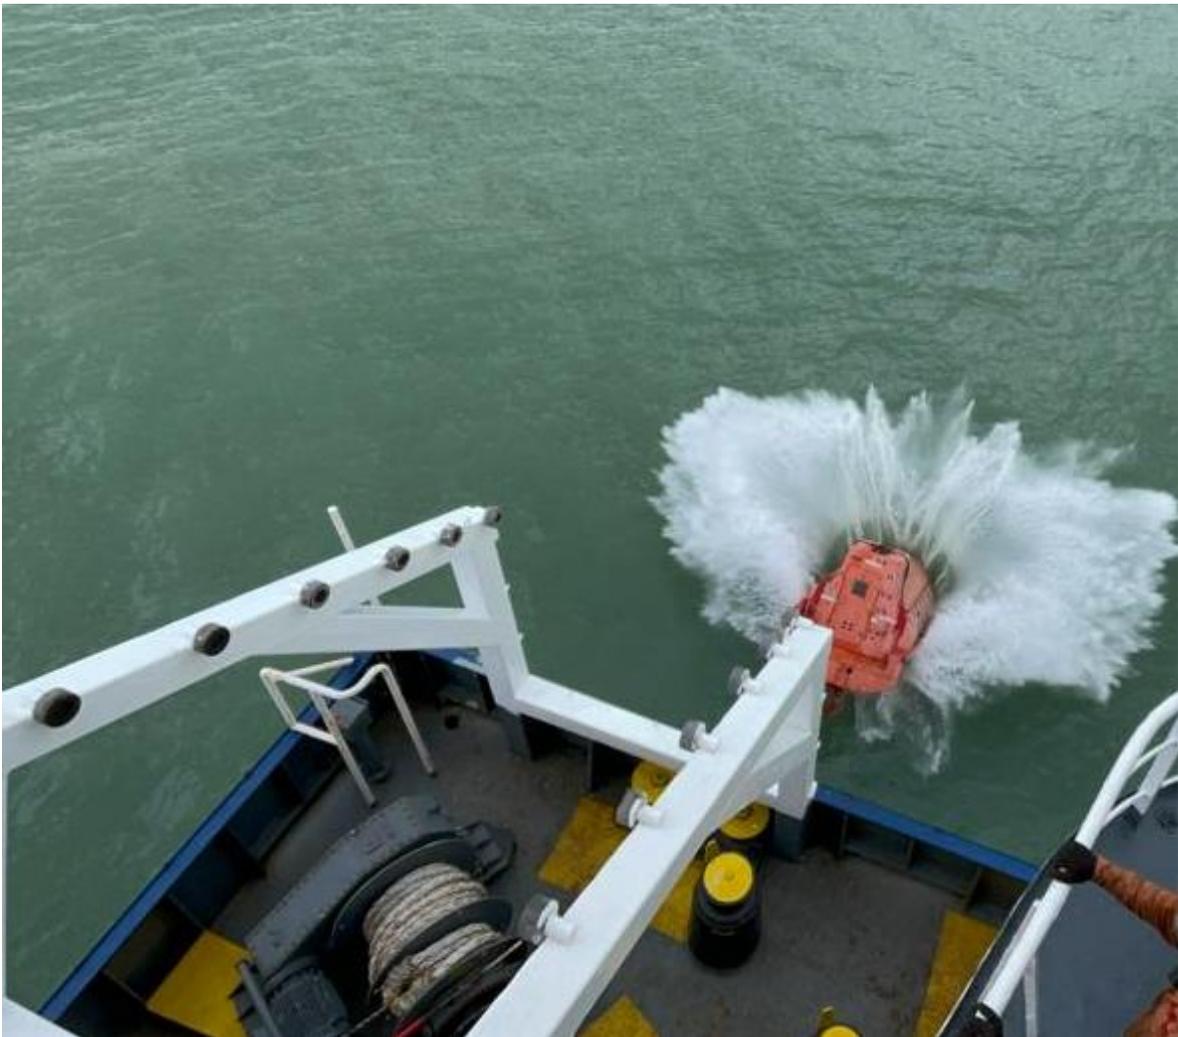
Il giorno 31.07.2023 presso la rada del porto di Marina di Carrara, durante le operazioni di verifica sul corretto funzionamento del dispositivo idraulico di sgancio della scialuppa a caduta libera a bordo della M/N “BBC WASHINGTON”, si verificava il ferimento grave e successivo decesso di un marittimo con qualifica di elettricista. Allo scopo di testare la funzionalità del comando di sgancio della scialuppa, il 2°Uff.le di macchina entrava nella scialuppa e lo attivava volontariamente facendo affidamento sul meccanismo di ritenuta fisso e sui pin di sicurezza; tuttavia, al momento dell’attivazione del comando di sgancio, nonostante i dispositivi di sicurezza inseriti, la scialuppa precipitava in mare trascinando con sé il 2°Uff.le di macchina che non riportava conseguenze, perché all’interno della stessa, e l’elettricista che si trovava sulla pedana di accesso della scialuppa subiva gravi conseguenze derivanti dalla caduta.

Fig. 3 – Conseguenze dell’evento (fonte Capitaneria di Porto Marina di Carrara)

È plausibile ritenere che a seguito del cedimento/sgancio improvviso della FFLB l'elettricista, che stava operando sulla pedana di imbarco della scialuppa, sia precipitato unitamente alla stessa, finendo per impattarvi una volta raggiunto il livello del mare, così producendosi le lesioni alla testa ed al rachide cervicale ritenute responsabili del decesso.

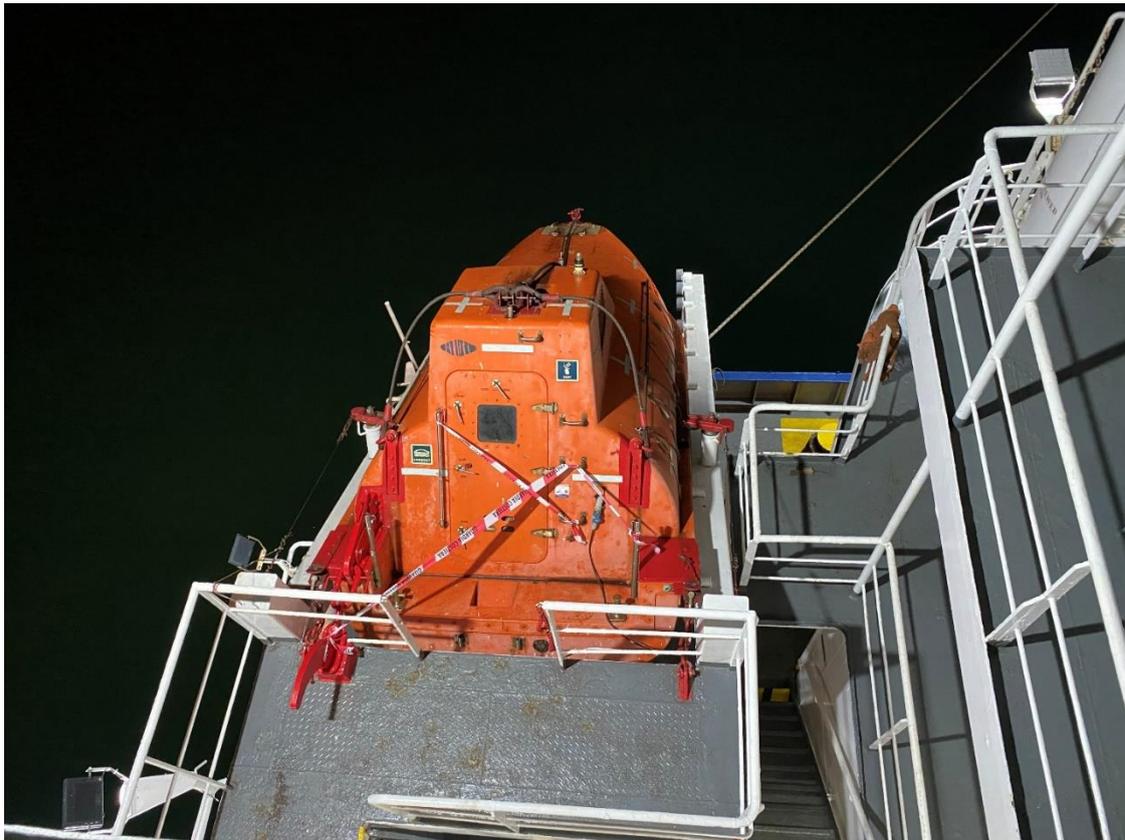
La FFLB è posizionata su una struttura inclinata sul piano orizzontale di 30°, a poppa della nave. La tenuta a bordo della FFLB avviene con l’ausilio dei seguenti elementi:

4. gancio di ritenuta della scialuppa, ad apertura oleodinamica e/o manuale, che attraverso un dispositivo costituito da due grandi anelli, tenuti insieme da un grillo, tiene la scialuppa vincolata alla struttura della nave;

Fig. 4 – ‘Free fall lifeboat’ posta sotto sequestro (fonte Capitaneria di Porto Marina di Carrara)

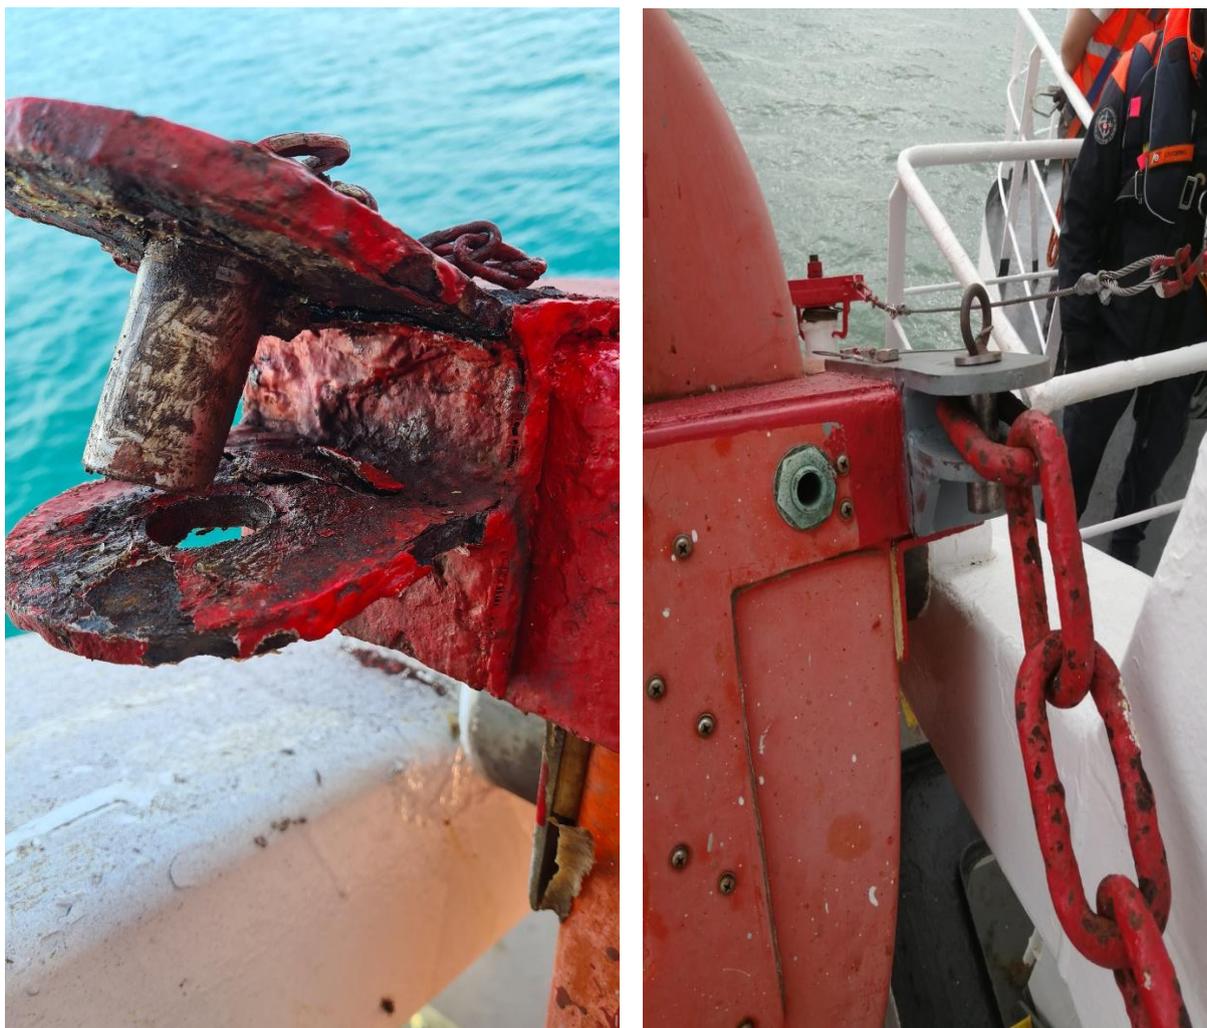
Il sistema di ritenuta con catene è riportato in maniera sommaria, nel manuale della casa costruttrice ove è richiesto “La scialuppa deve essere assicurata al ponte della nave, collegandola all’occhiello – è un occhiello metallico che è saldato al ponte della nave – mediante una “chain of steel wires”. Nella documentazione della scialuppa FFLB è previsto un sistema di ritenuta genericamente costituito da un “Chain of steel wire” con un carico di rottura di non meno di 20 t. “Hook device and maintenance manual”, senza indicazioni, né del massimo lasco ammissibile né della deformabilità delle stesse.

Fig. 5 – Aggancio della ritenuta a catena, prima e dopo il ripristino (fonte Capitaneria di Porto Marina di Carrara)

- Deterioramento dovuto a corrosione dell'alloggiamento dei 'pin' di ritenuta della scialuppa;
- Mancata osservanza delle norme sulla sicurezza sui luoghi di lavoro.
