UFFICIO PER LE INVESTIGAZIONI FERROVIARIE E MARITTIME

INTERIM REPORT

**INVESTIMENTO MORTALE DI 5 OPERAI DA PARTE DEL TRENO
N. 14950 IN PROSSIMITÀ DELLA STAZIONE DI BRANDIZZO (TO),
LINEA TORINO - NOVARA, OCCORSO IL 30/08/2023
(IDENTIFICATIVO ERAIL: IT-10446)**

23 agosto 2024

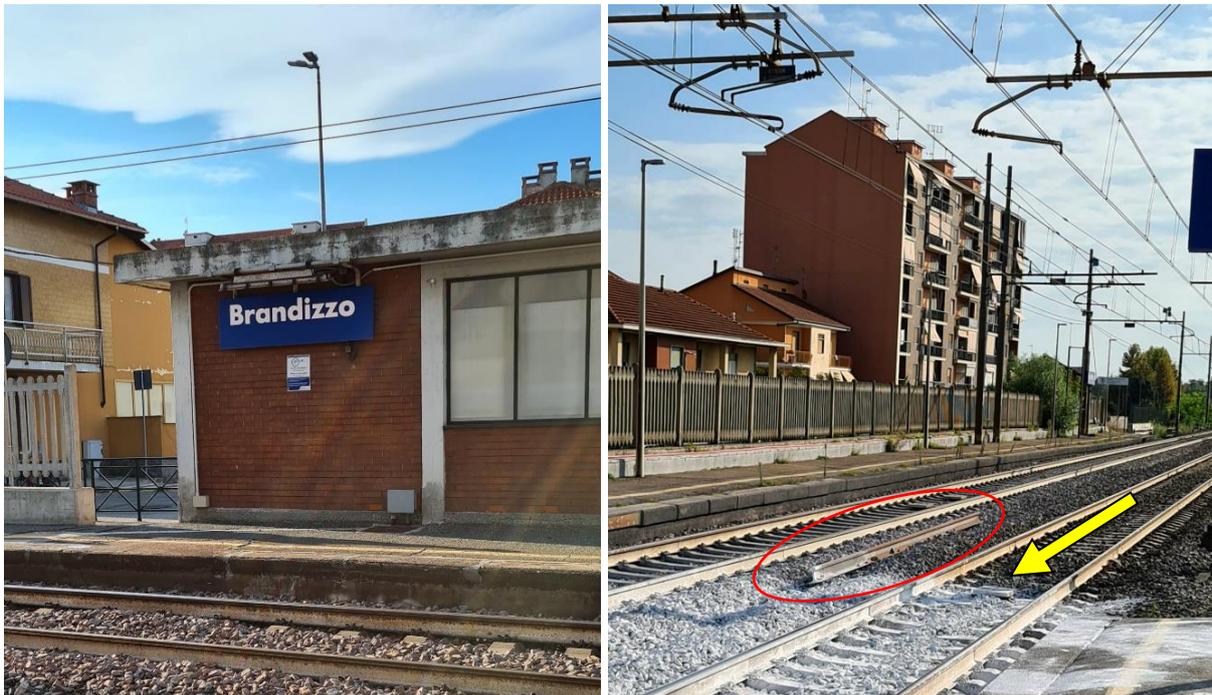
Fig. 1 e 2 – *Fabbricato viaggiatori della stazione di Brandizzo (TO) e Area di cantiere: cerchiato in rosso lo spezzone di rotaia da inserire in sostituzione a quello in loco; la freccia in giallo indica la provenienza e il verso di percorrenza del treno.*
