UFFICIO PER LE INVESTIGAZIONI FERROVIARIE E MARITTIME

## **RELAZIONE DI INDAGINE**

**SVIO TRENO N. 969 DI TRENORD, PRESSO LA STAZIONE DI ISEO,  
LINEA BRESCIA – ISEO – EDOLO, AVVENUTO IN DATA 10/12/2022  
(IDENTIFICATIVO ERAIL: IT-10351)**

6 agosto 2024

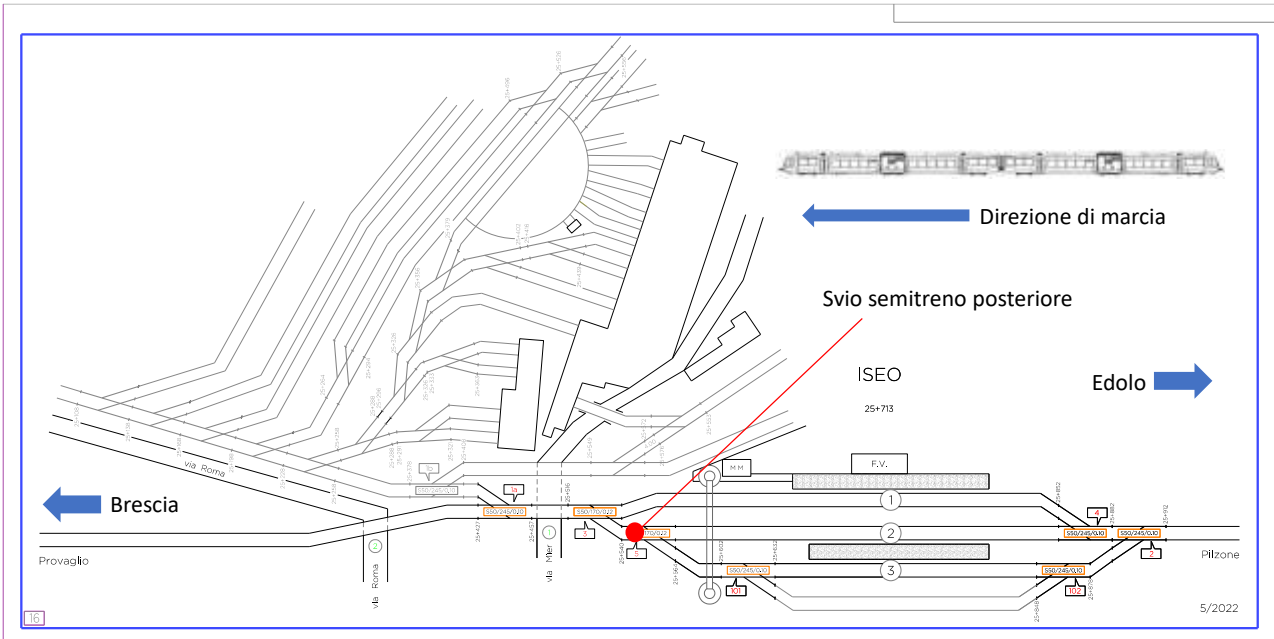
Dopo la ripartenza dalla stazione di Iseo (direzione Brescia), la power car intermedia del semitreno posteriore è sviata in uscita dal deviatoio 5 come si evince in Figura 6 e Figura 7.

Figura 6 – Piano schematico della stazione di Iseo e rappresentazione del punto dello svio (fonte dati: FERROVIENORD; elaborazione: Ufficio).

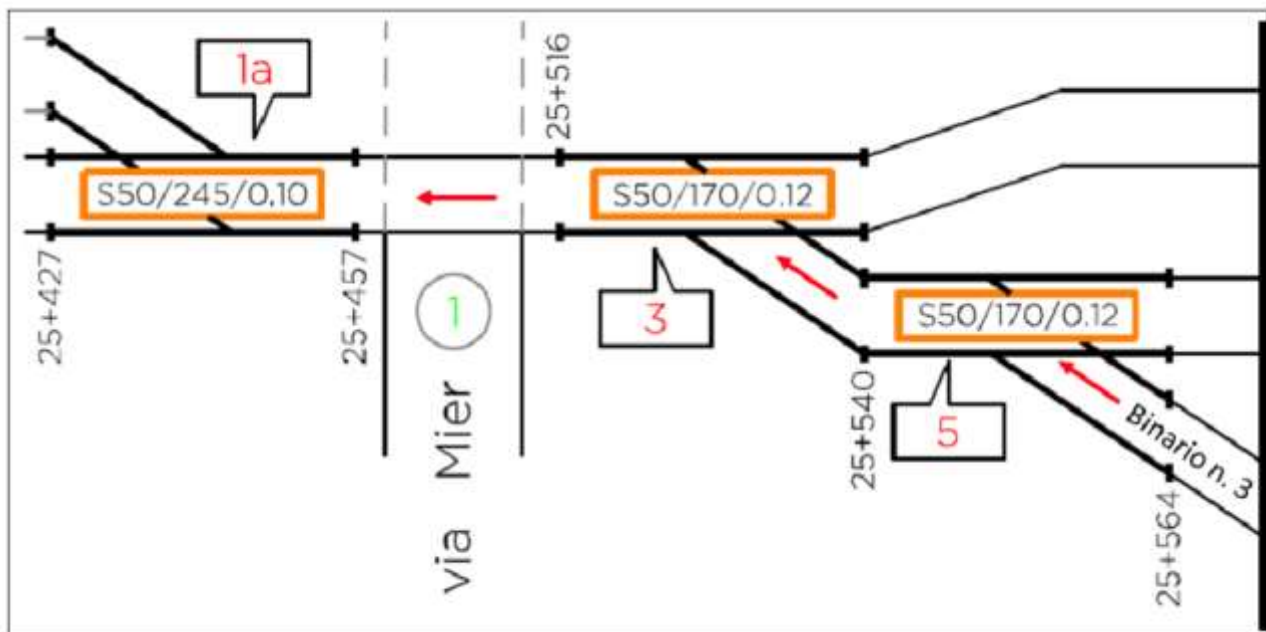
Figura 7 – Dettaglio del piano schematico della stazione di Iseo e rappresentazione del punto dello svio (fonte dati: FERROVIENORD; elaborazione: Ufficio).

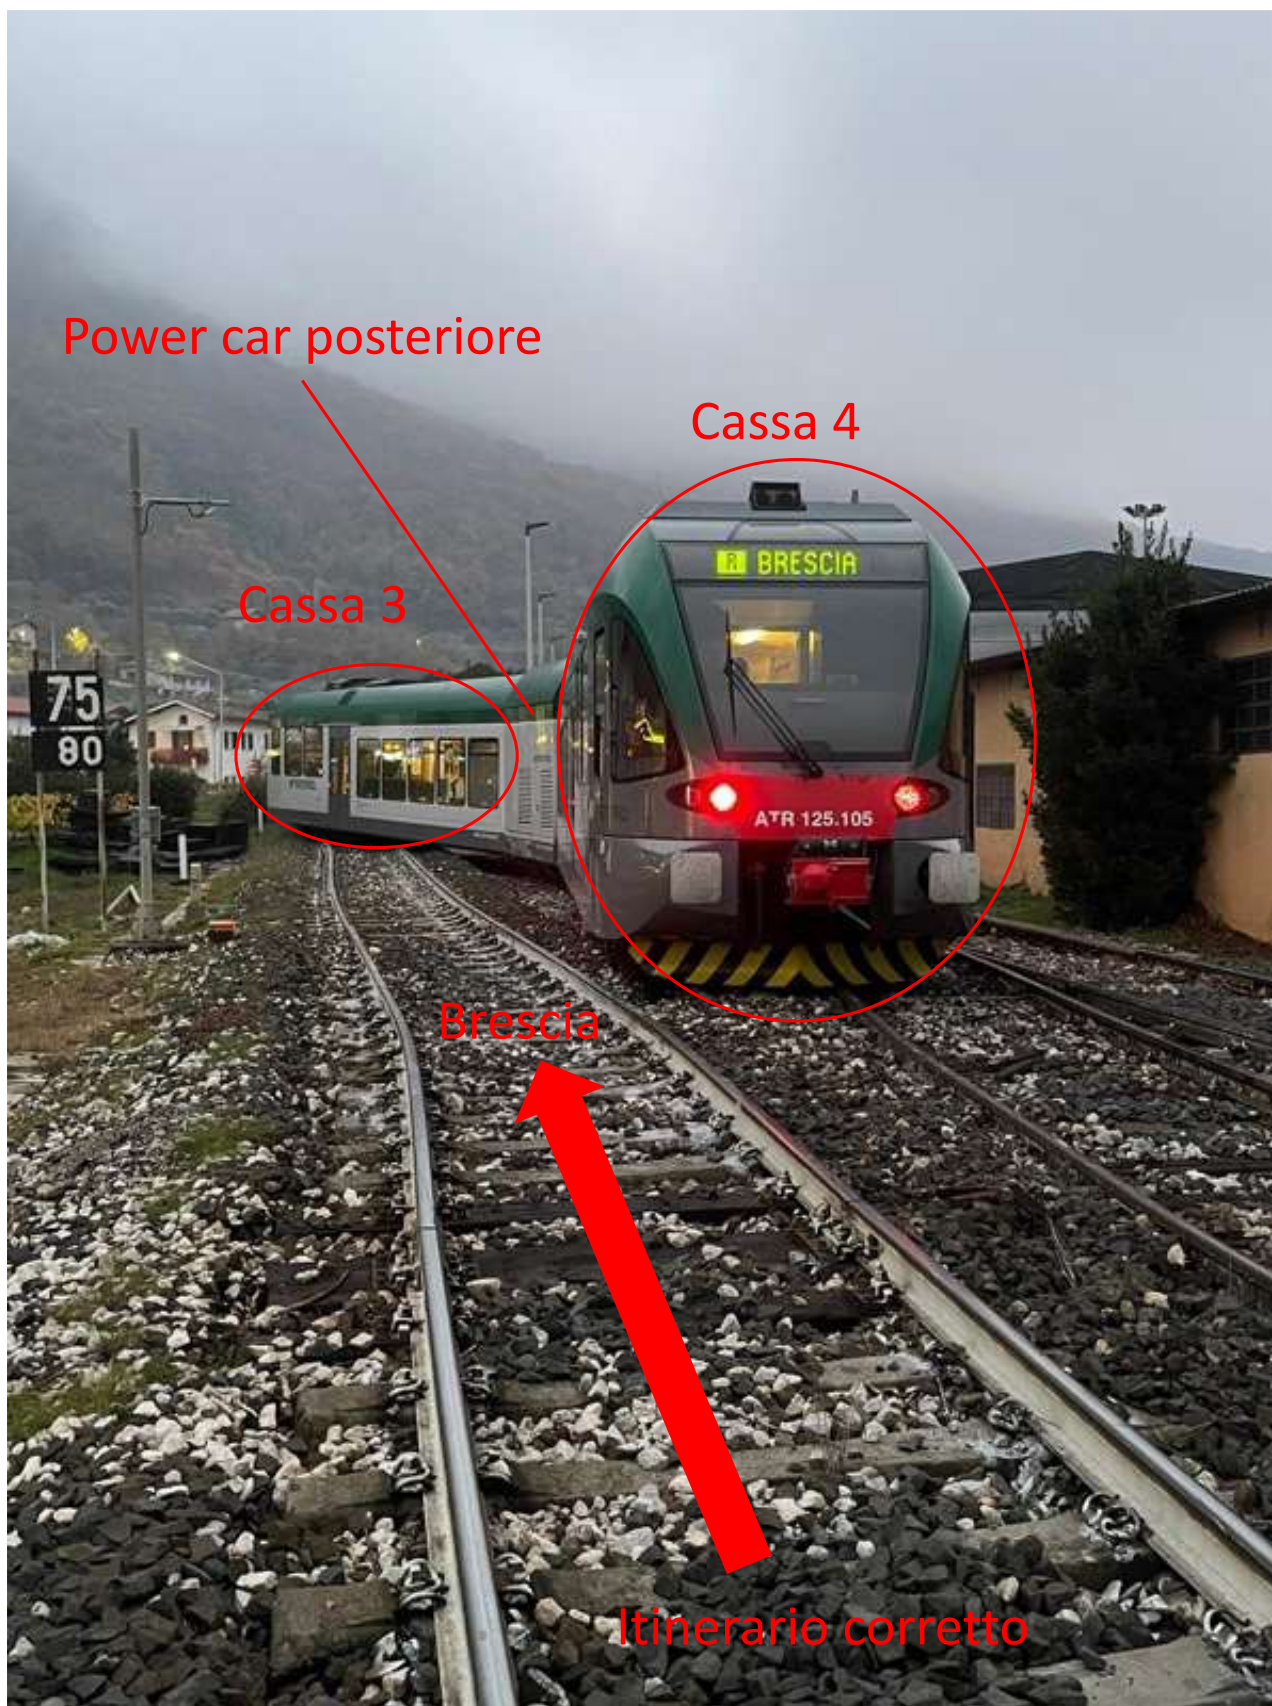
La terza cassa del treno, solidale col semitreno anteriore rimasto sui binari di corretto tracciato (a cui era agganciata tramite aggancio automatico) e con la power car (a cui era agganciata in maniera semipermanente), si è disposta di traverso rispetto alla direzione di marcia, causando lo svio del primo carrello, la deformazione dell'aggancio automatico e lo slineamento del binario di corsa verso Brescia, nel punto in cui il carrello stesso è uscito dai binari come si evince in Figura 11 e Figura 12.

Figura 11 – Localizzazione del treno dopo lo svio, vista lato stazione Iseo  
(fonte immagine: TRENORD; elaborazione: Ufficio).

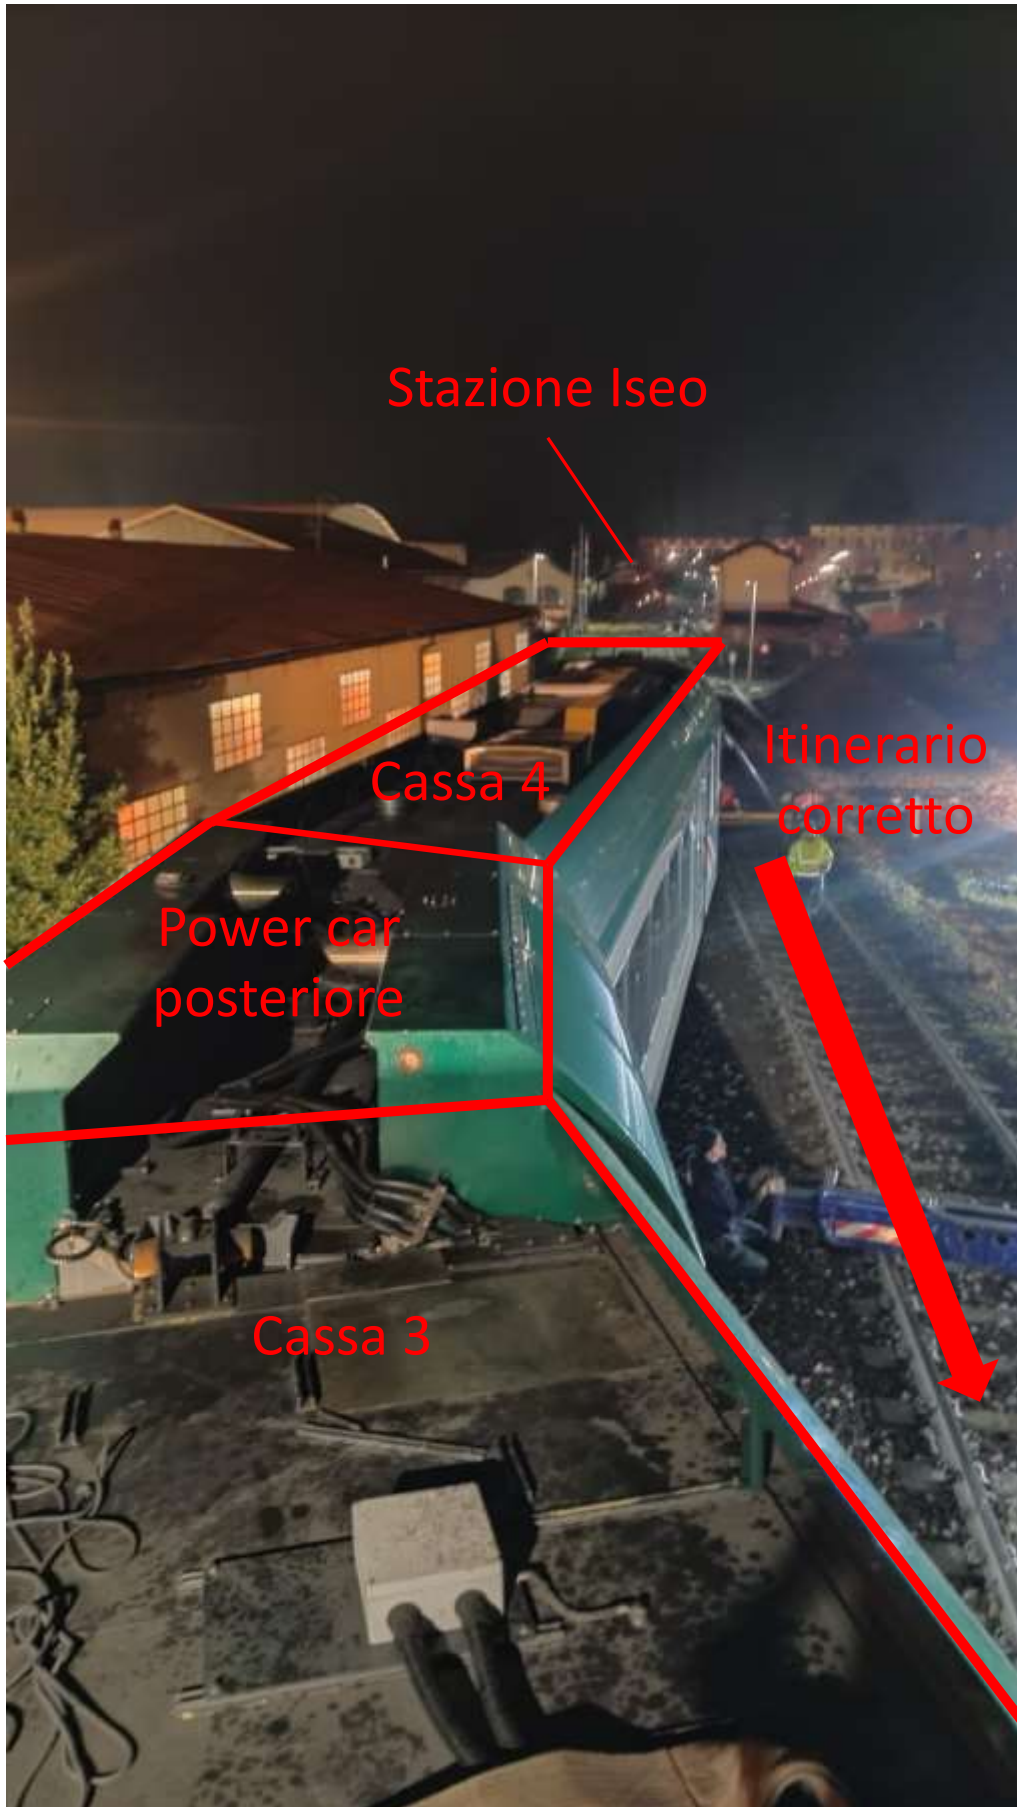
Figura 12 – Localizzazione del treno dopo lo svio, vista lato Brescia  
(fonte immagine: TRENORD; elaborazione: Ufficio).

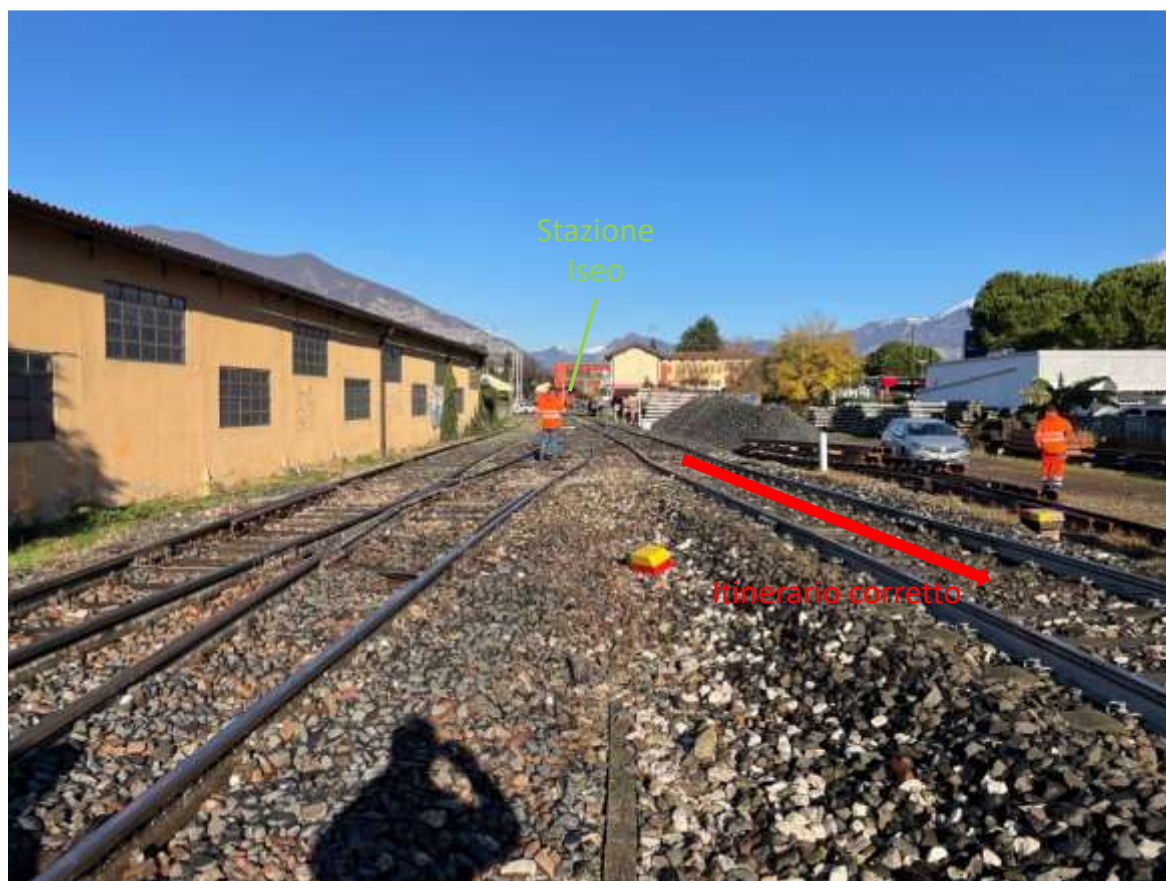
Figura 16 – Localizzazione della zona dove si è fermato il treno dopo lo svio (fonte immagine: Ufficio; elaborazione: Ufficio).

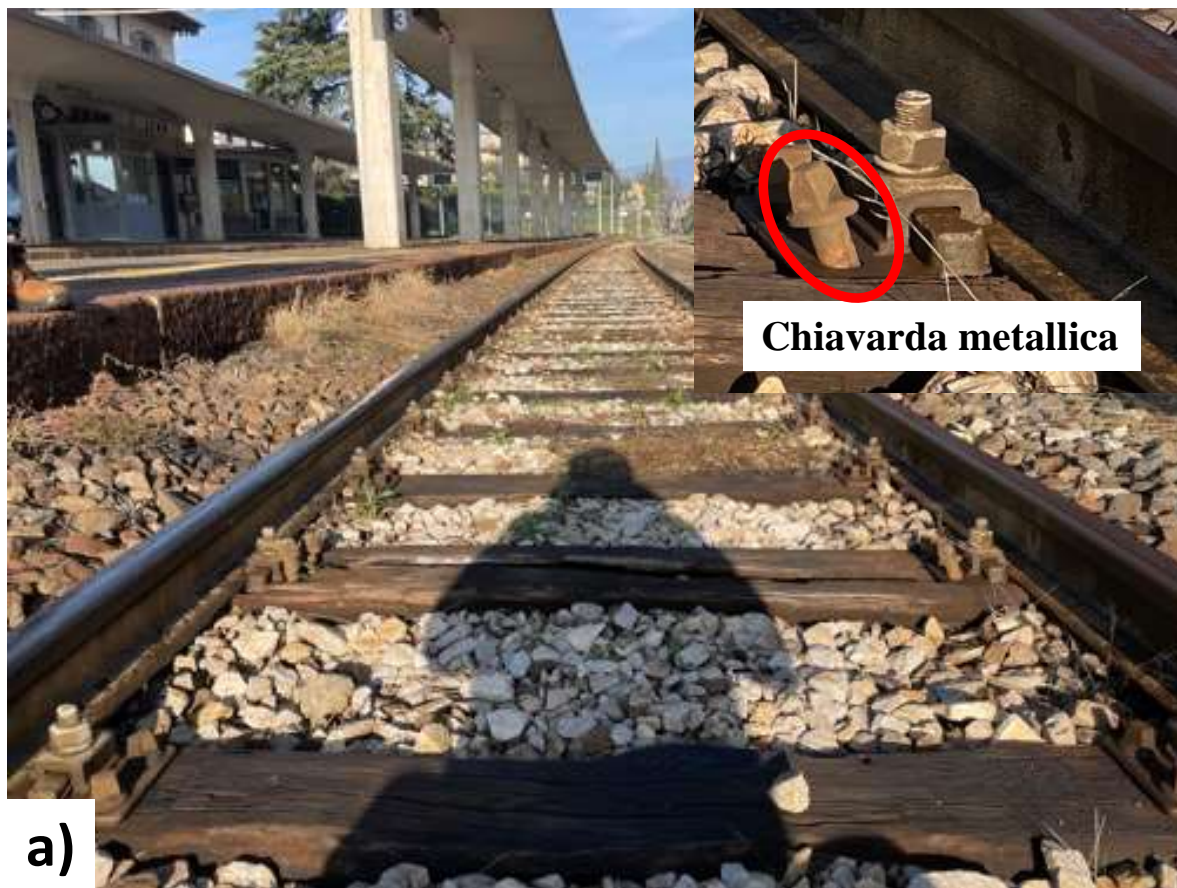
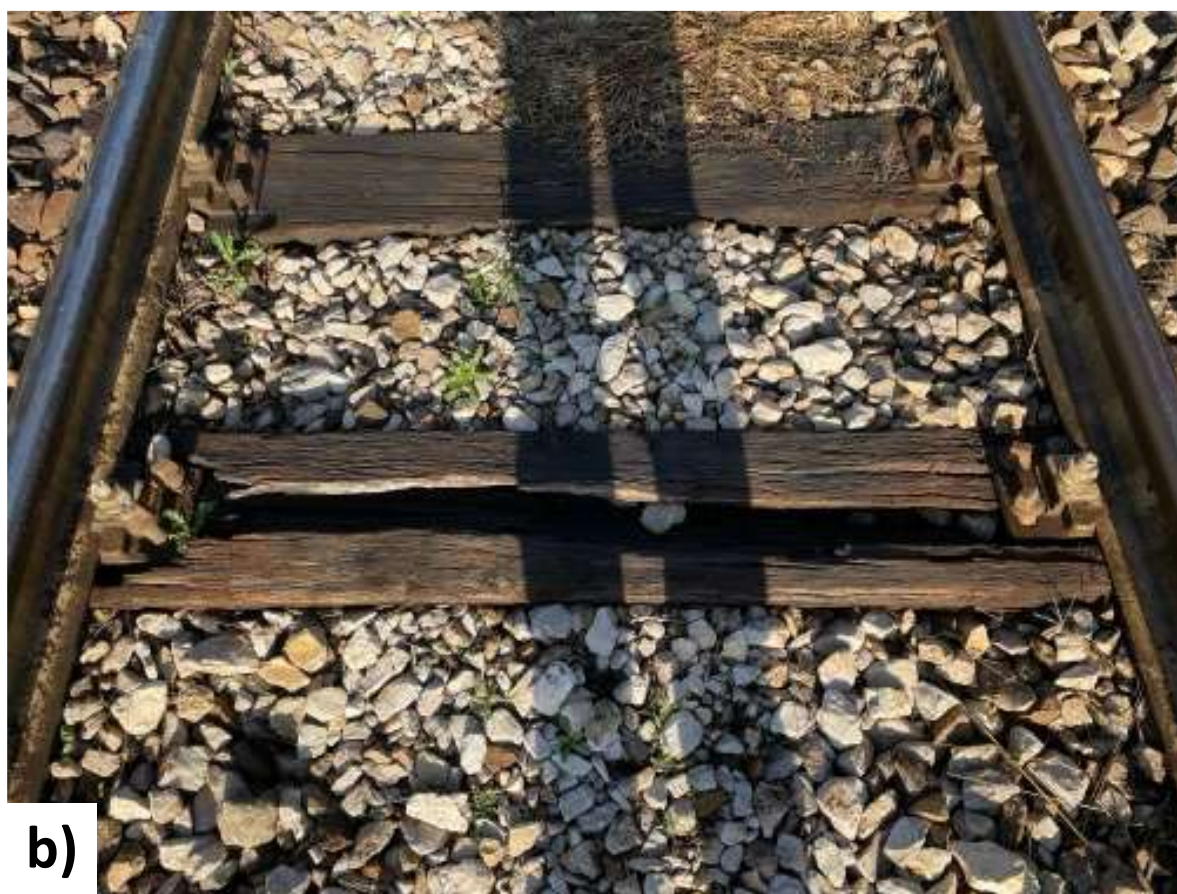
Nel corso del sopralluogo è stato inoltre valutato l'aspetto dell'infrastruttura ferroviaria con particolare riferimento allo stato dell'armamento e nello specifico delle traversine in legno, risultate in più punti in cattivo stato di conservazione, al punto che alcune chiavarde metalliche di connessione alle rotaie risultavano sfilabili con le mani, senza ausilio di alcuna attrezzatura come illustrato in Figura 18. In quella sede, con il supporto del CTU e della Polfer, è stata ricostruita la dinamica dell'evento stesso.

Figura 18 – Armamento ferroviario in prossimità della stazione di Iseo, binario 3 (fonte immagine: Ufficio).

Le foto scattate nel corso del sopralluogo effettuato il 17/12/2022, pochi giorni dopo lo svio di cui trattasi (come evidenziato nella precedente Figura 18), sebbene successive alla data del rapporto di visita al binario a piedi del 7/07/2022 (quasi sei mesi di differenza) lasciano supporre che lo stato di degrado del legname delle traverse del binario 3 della stazione di Iseo, con anche la possibilità di sfilare alcune chiavarde metalliche di connessione alle traverse con le sole mani, fosse già piuttosto rilevante nel mese di luglio 2022 e necessitasse di un intervento di risanamento in tempi più rapidi.

La causa diretta (fattore causale) dell'evento può essere ricondotta allo stato di degrado del legname delle traverse riscontrato sul binario 3, a partire dalla stazione di Iseo, in direzione Brescia, fino al deviatoio 5 presso cui ha avuto inizio lo svio, unitamente allo stato degli organi di attacco (chiavarde) delle rotaie alle traverse stesse. Tali connessioni risultavano in alcuni casi parzialmente sfilate e rimovibili a mano (vedasi Figura 18). Questa condizione è stata peraltro riscontrata anche in zone dell'armamento ferroviario non direttamente coinvolte nell'evento di cui trattasi.

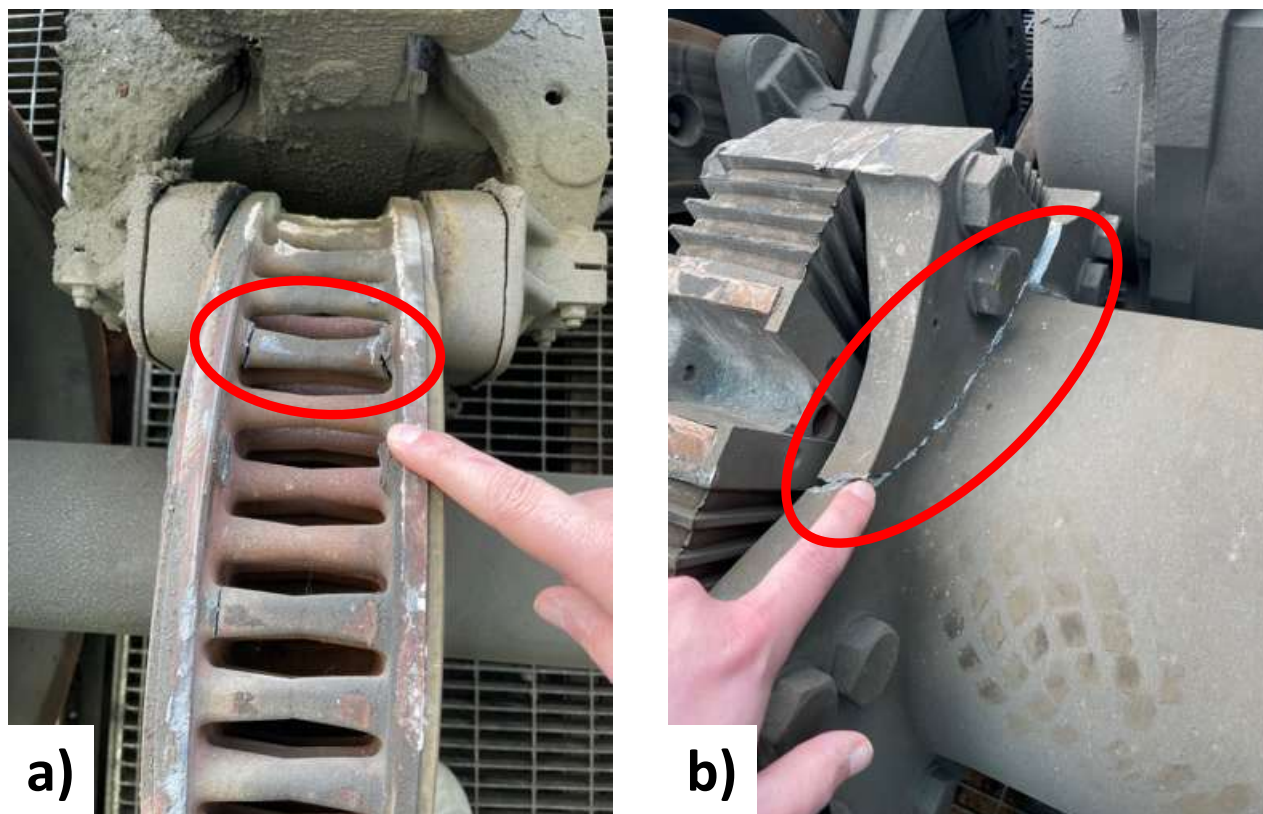
Figura 24 – Dettaglio danni al carrello (fonte immagine: Ufficio).
