*RAPPORTO FINALE DI INCHIESTA SU
COLLISIONE TRA IL MOTOVELIERO "TORTUGA V" - 00NA10851
ED IL NATANTE DA DIPORTO "SAN TROPEZ"
CON RELATIVA PERDITA DI VITA UMANA
IN DATA 3 AGOSTO 2023 AL LARGO DI AMALFI
(rif. EMCIP 2023/004496)*

ROMA, 27 SETTEMBRE 2024

Ufficio per le investigazioni ferroviarie e marittime

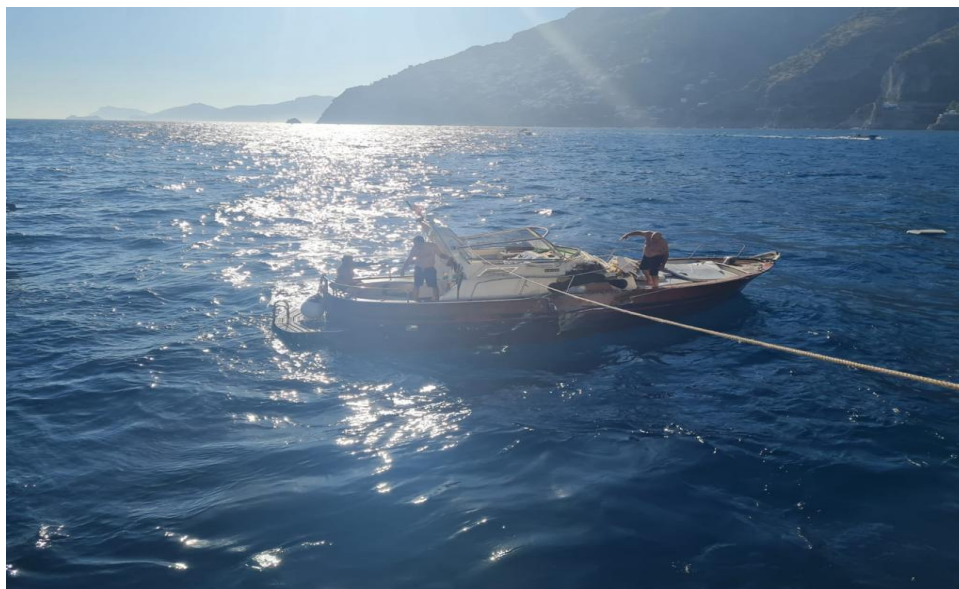
Figura n. 2 - natante "SAN TROPEZ"

- la M/n “TORTUGA V”, non riportava danni rilevanti alla parte sommersa prodiera della nave;
- il fianco dritto del natante “SAN TROPEZ” riportava uno squarcio sulla murata di dritta dello scafo che ne provocava il semi affondamento.

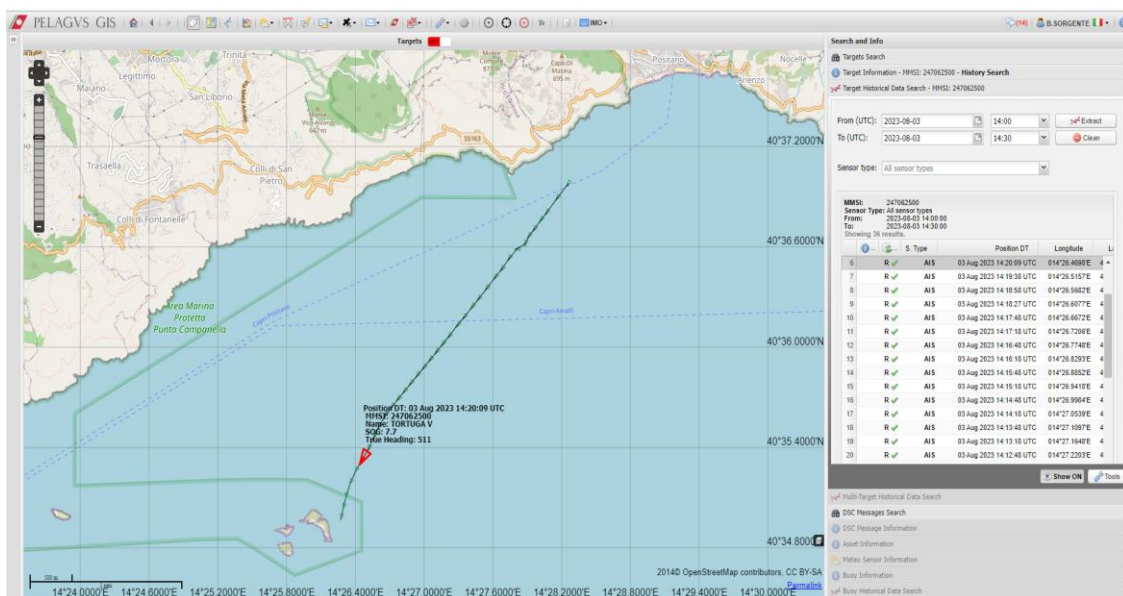
Fig. n. 1 – Rotte e velocità M/n “TORTUGA V (Positano-Isola de Li Galli)

Alle ore 16.20/LT circa la M/n “TORTUGA V” navigava a velocità di 7.7 knts con rotta da Positano verso Isola de Li Galli. (fig. 1)

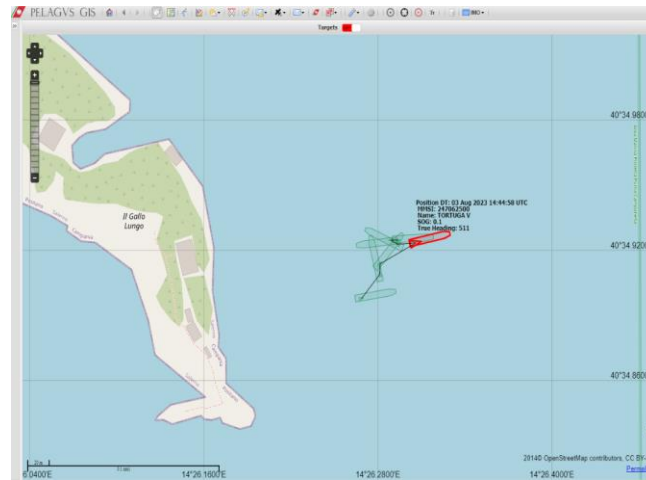
Fig. n. 2 – M/n “TORTUGA V (c/o Isola de Li Galli)

Alle ore 16.24/LT circa e fino alle 17.03/LT circa la M/n “TORTUGA V” stazionava nei pressi dell’Isola de Li Galli per circa 40 minuti. (fig. 2)

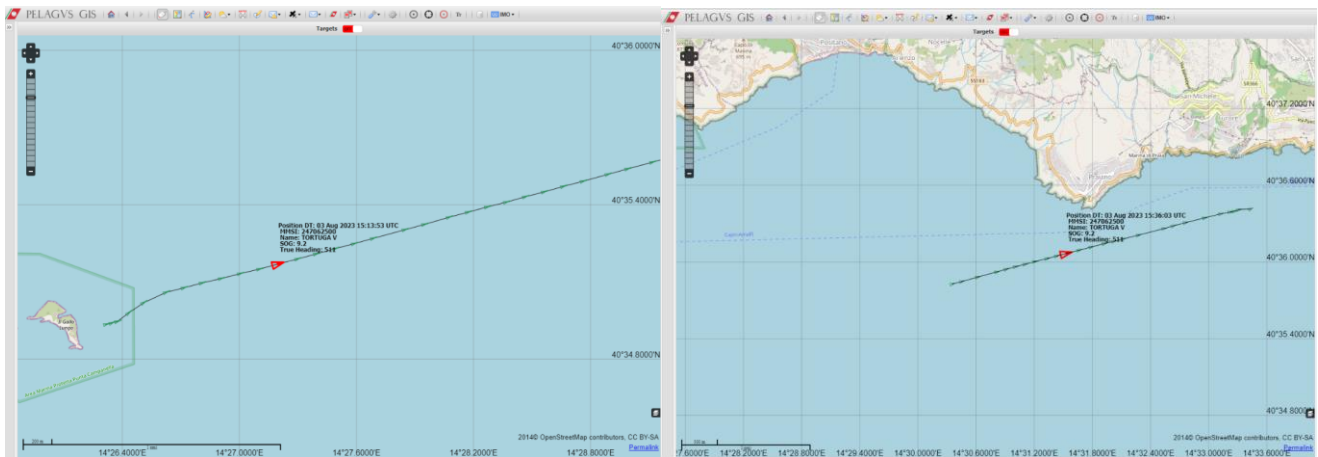
Fig. n. 3 – Rotta e velocità M/n “TORTUGA V (Isola de Li Galli - Amalfi)

Alle ore 17.03/LT circa la M/n “TORTUGA V” riprendeva il moto e manteneva costanti gli elementi come rotta e velocità (circa a 9.2 knts) fino al momento della collisione. (fig. 3)

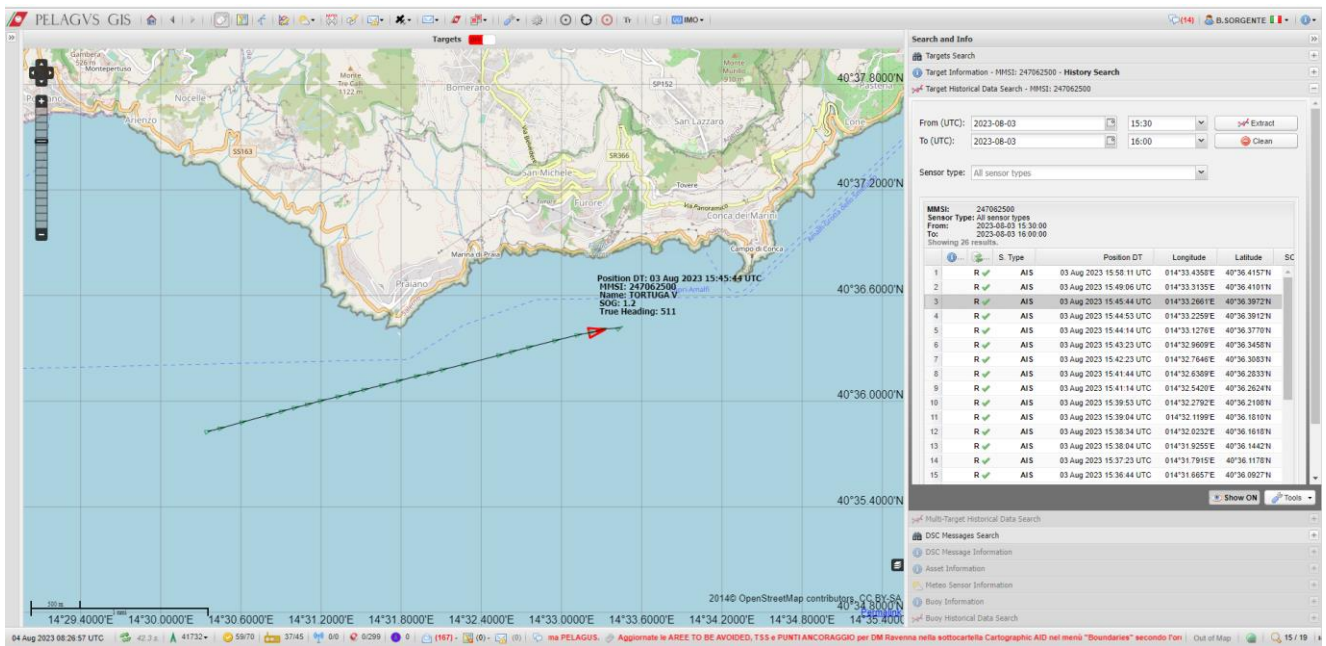
Fig. n. 4 – M/n “TORTUGA V c/o Fiordo di Furore nel momento della collisione

Alle ore 17:45/LT circa avveniva la collisione ultima velocità rilevata 8.7 knts nei pressi del Fiordo di Furore come si può vedere dalla (fig. 4), e dalla repentina diminuzione di velocità a circa 1.2 knts

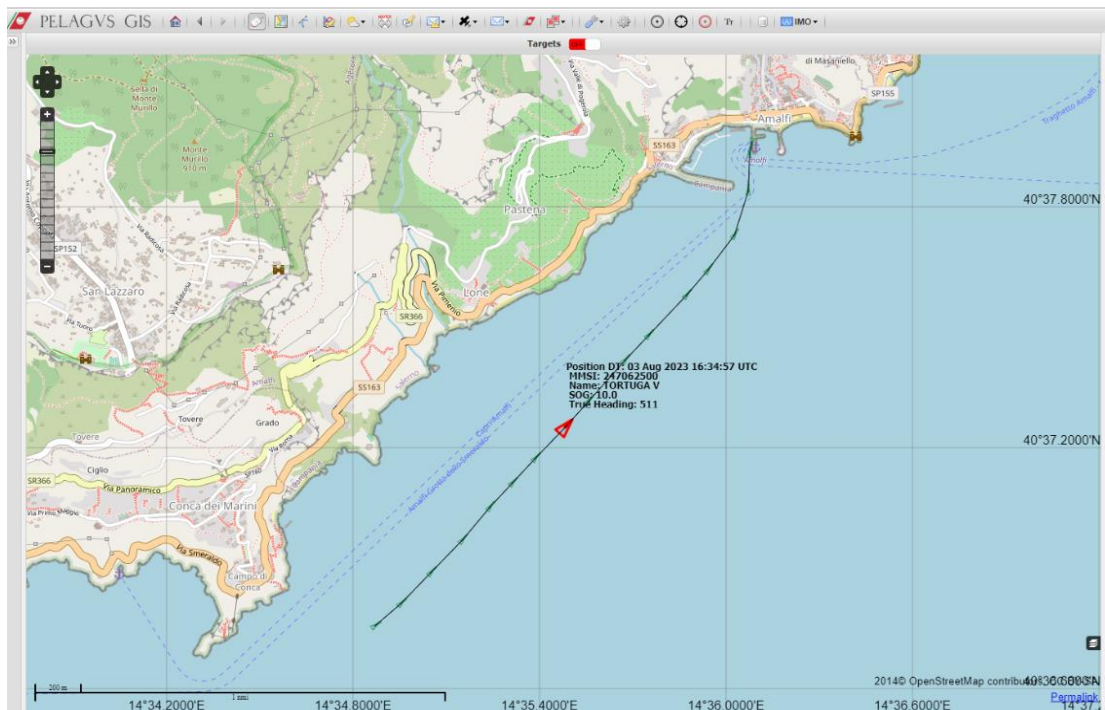
Fig. n. 5 – M/n “TORTUGA V dirige verso il porto di Amalfi

Alle ore 18:24/LT circa la M/n “TORTUGA V” dirigeva verso il porto di Amalfi. (fig. 5)

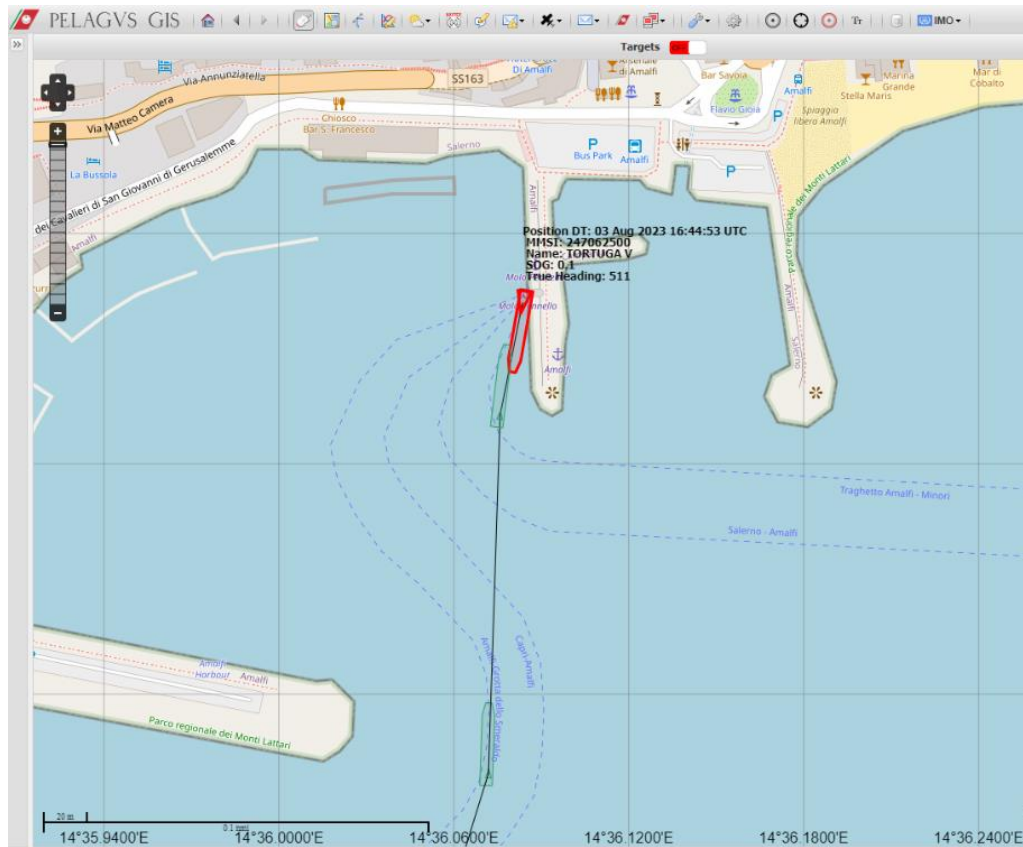
Fig. n. 6 – M/n “TORTUGA V” ormeggiata in porto ad Amalfi

Alle ore 18:45/LT circa la M/n “TORTUGA V” ormeggiava presso il porto di Amalfi. (fig. 6)

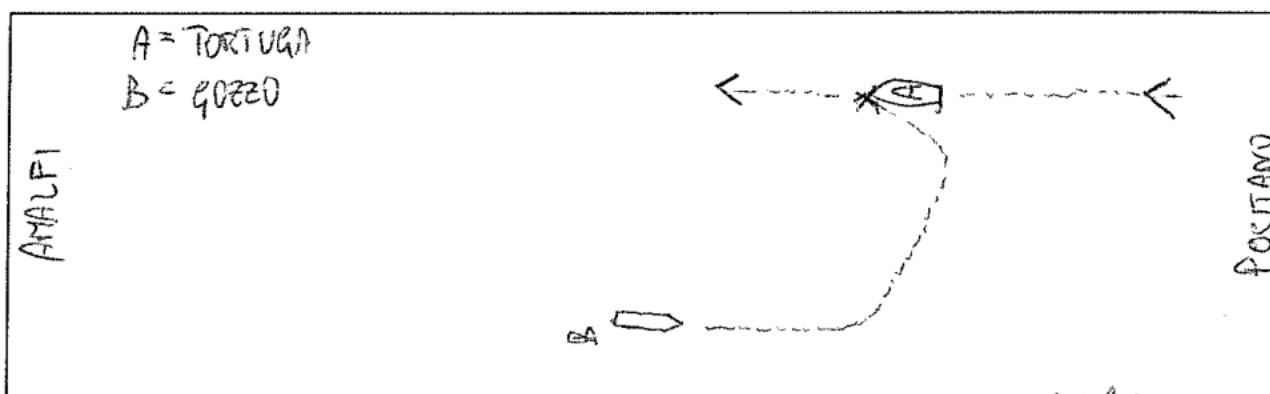
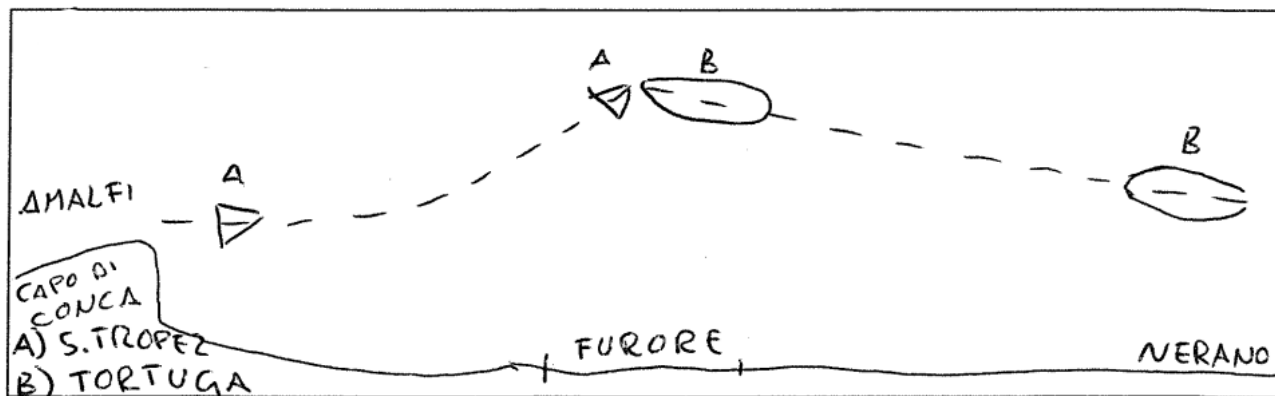
Figura 7 – Schematizzazione della collisione tra M/n “TORTUGA V” e natante “SAN TROPEZ”
(fonte: inchiesta sommaria realizzata della Capitaneria di Porto di Salerno in base alle dichiarazioni fornite dalle parti coinvolte nel sinistro o sommarie informazioni testimoniali)

Il natante da diporto “SAN TROPEZ” entrava in collisione con il proprio lato dritto sulla prua lato dritto della M/n “TORTUGA V”, alle ore 17.45/LT (15.45/UTC), in posizione di coordinate latitudine 40°36.40’ N, longitudine 014°33.28’ E.
