UFFICIO PER LE INVESTIGAZIONI FERROVIARIE E MARITTIME

INTERIM REPORT

**COLLISIONE TRA TRENO 5677 DI TRENITALIA E UN CAMION
AL PL KM 128+123 DELLA LINEA METAPONTO – REGGIO CALABRIA,
PRESSO P.M. THURIO (CS), AVVENUTO IN DATA 28/11/2023
(IDENTIFICATIVO ERAIL: IT-10481)**

20 novembre 2024

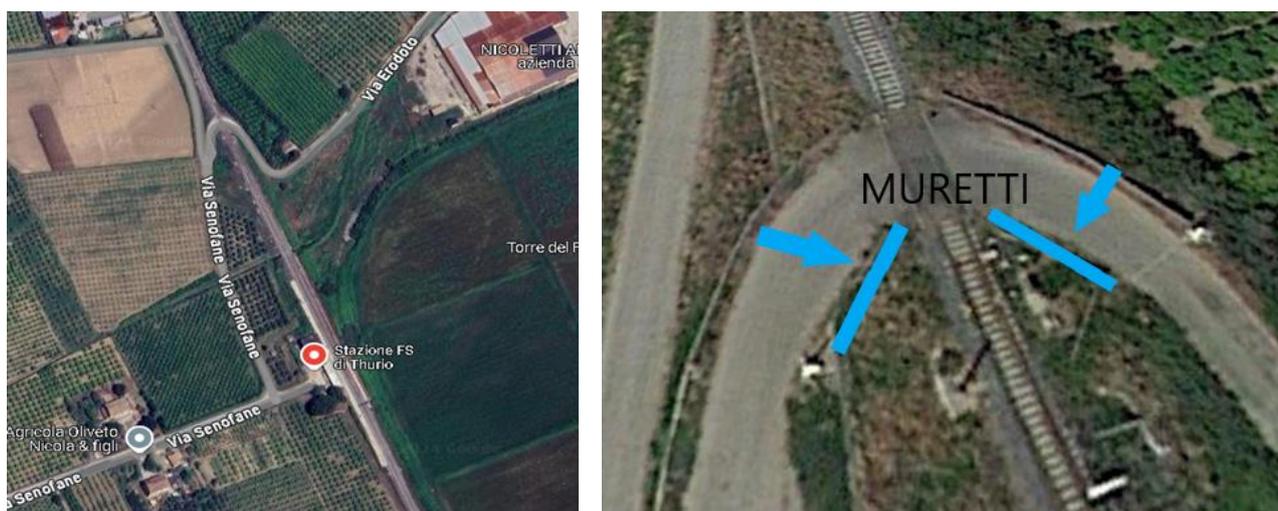
Figura 1 (a), a sinistra: Vista aerea del PL (fonte Internet, Google Maps). Il conducente dell'autoarticolato proveniva da via Senofane per immettersi in via Erodoto.

Figura 1 (b): ingrandendo l'immagine si vedono chiaramente i muretti (evidenziati in celeste) all'interno, fra le barriere del PL, che riducono di molto lo spazio disponibile per l'attraversamento con un autoarticolato (fonte Internet, Google Maps; elaborazione Ufficio).

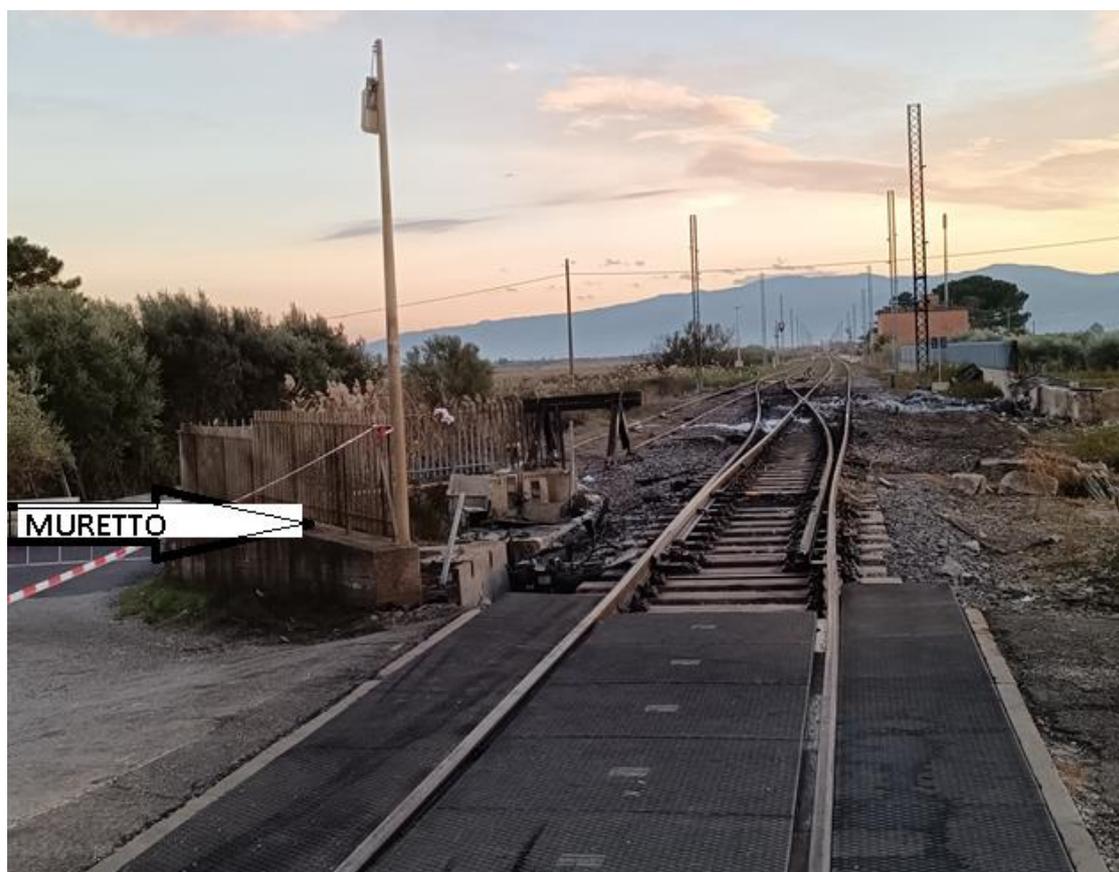
Figura 3: Foto scattata durante il sopralluogo; il treno investitore percorreva il binario unico procedendo verso la stazione di Thurio, ubicata nella parte alta della figura (fonte ed elaborazione Ufficio).

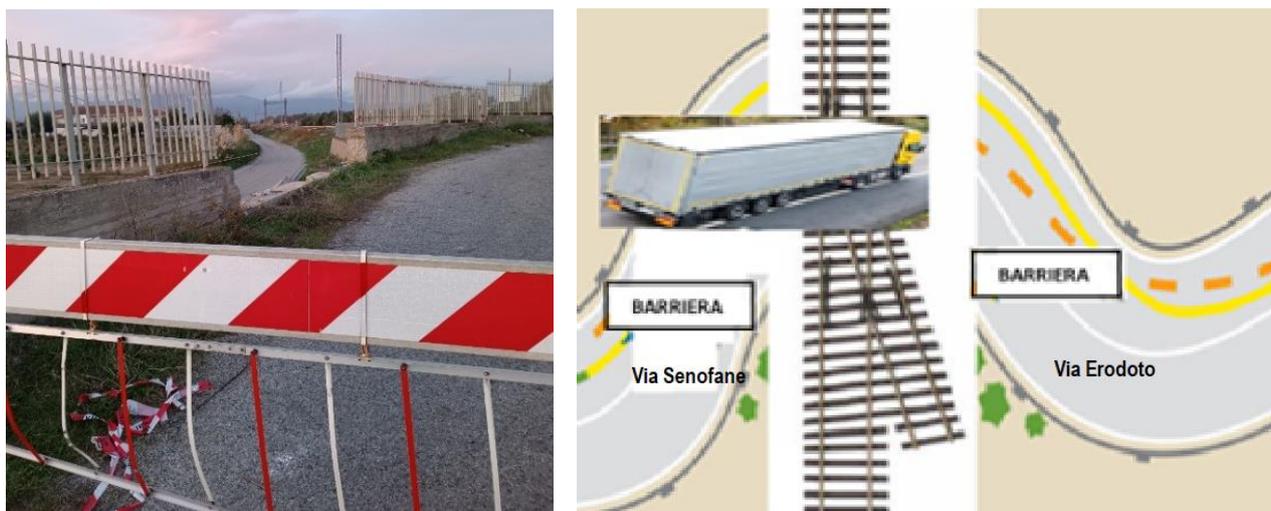
Figura 4 (a), a sinistra: Foto del sopralluogo che mostra la barriera di via Senofane e il muretto abbattuto (fonte Ufficio)

Figura 4 (b), a destra: Ricostruzione sommaria dell'abbattimento del muro (fonte ed elaborazione Ufficio)

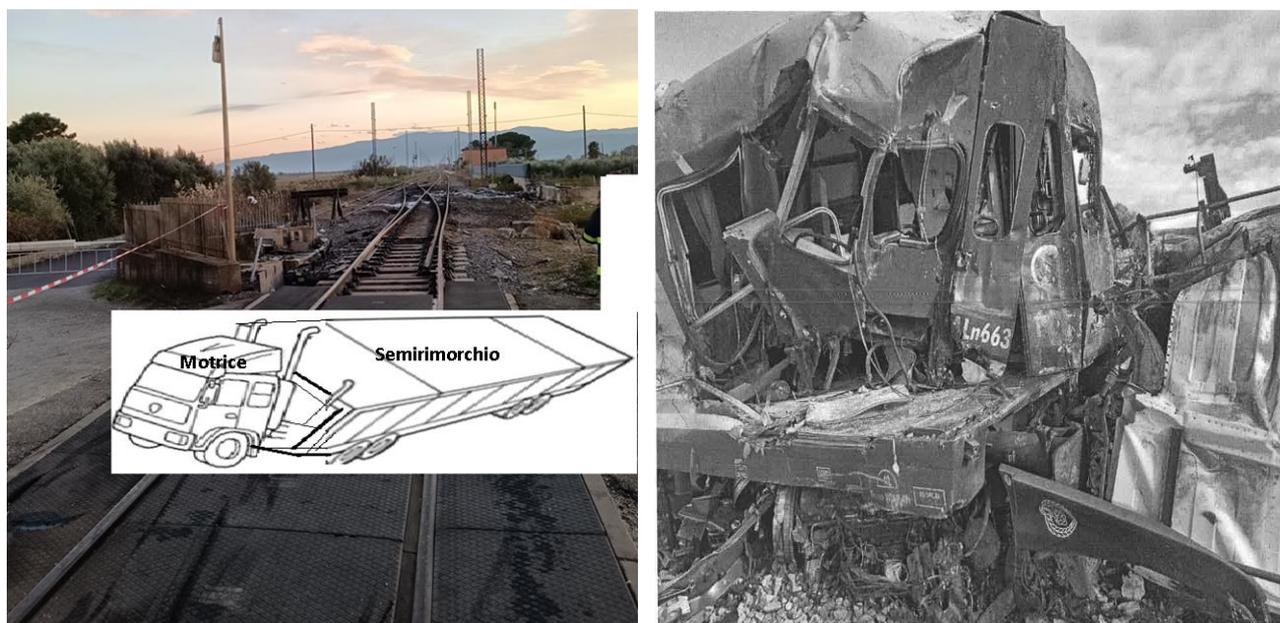
Figura 5 (a): Ricostruzione sommaria della posizione dell'autoarticolato sullo scartamento ferroviario (fonte ed elaborazione Ufficio)

Figura 5 (b): Schiacciamento della parte destra della cabina di guida del treno R5677 dopo l'incidente (fonte RFI)

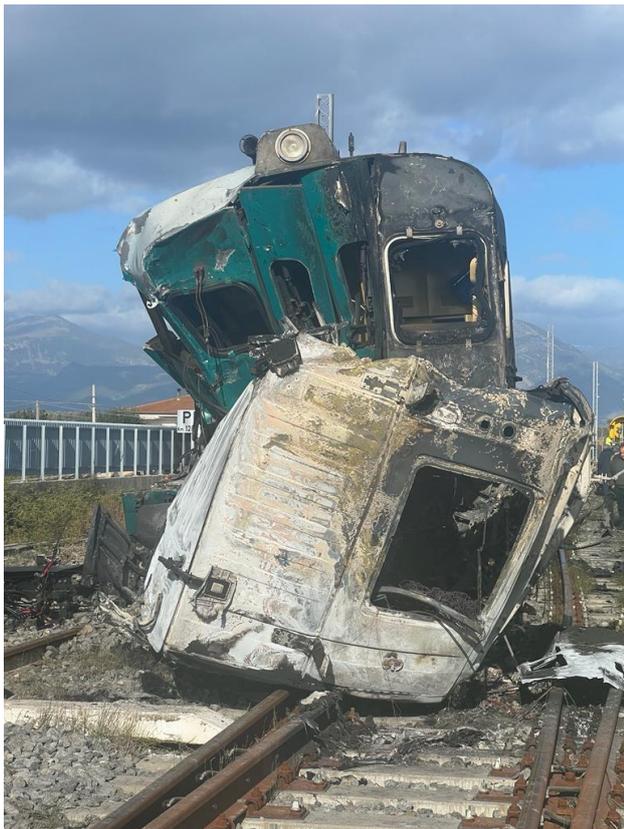
Figura 6 (a): Carcasse della cabina del treno e della motrice dell'autoarticolato (fonte RFI)

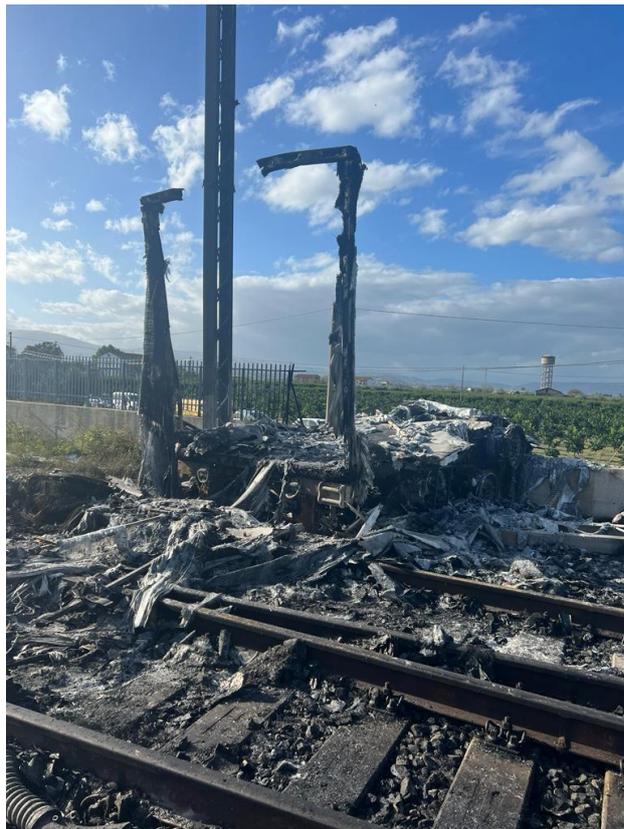
Figura 6 (b): Residui del semirimorchio dell'autoarticolato e del palo che ne ha fermato la corsa (fonte RFI)

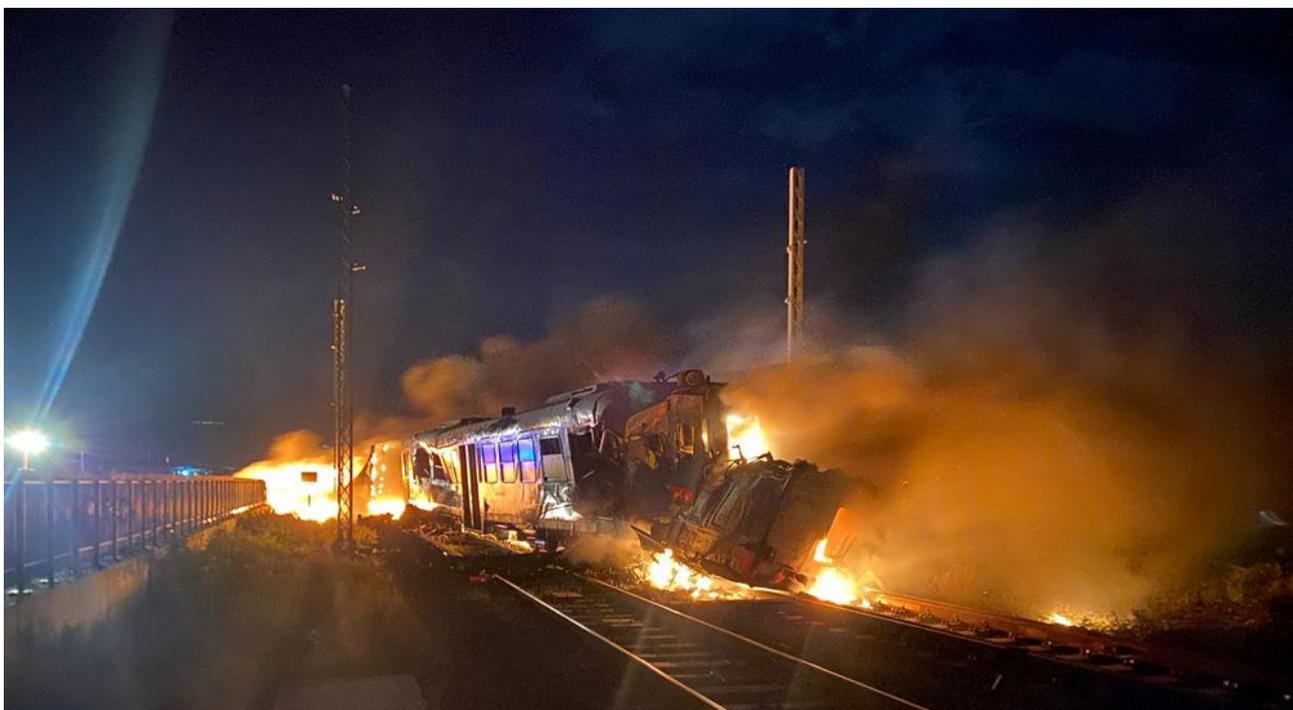
Figura 7: Svio del treno e incendio del semirimorchio (sulla sinistra) e della motrice dell'autoarticolato (sulla destra) (fonte RFI)

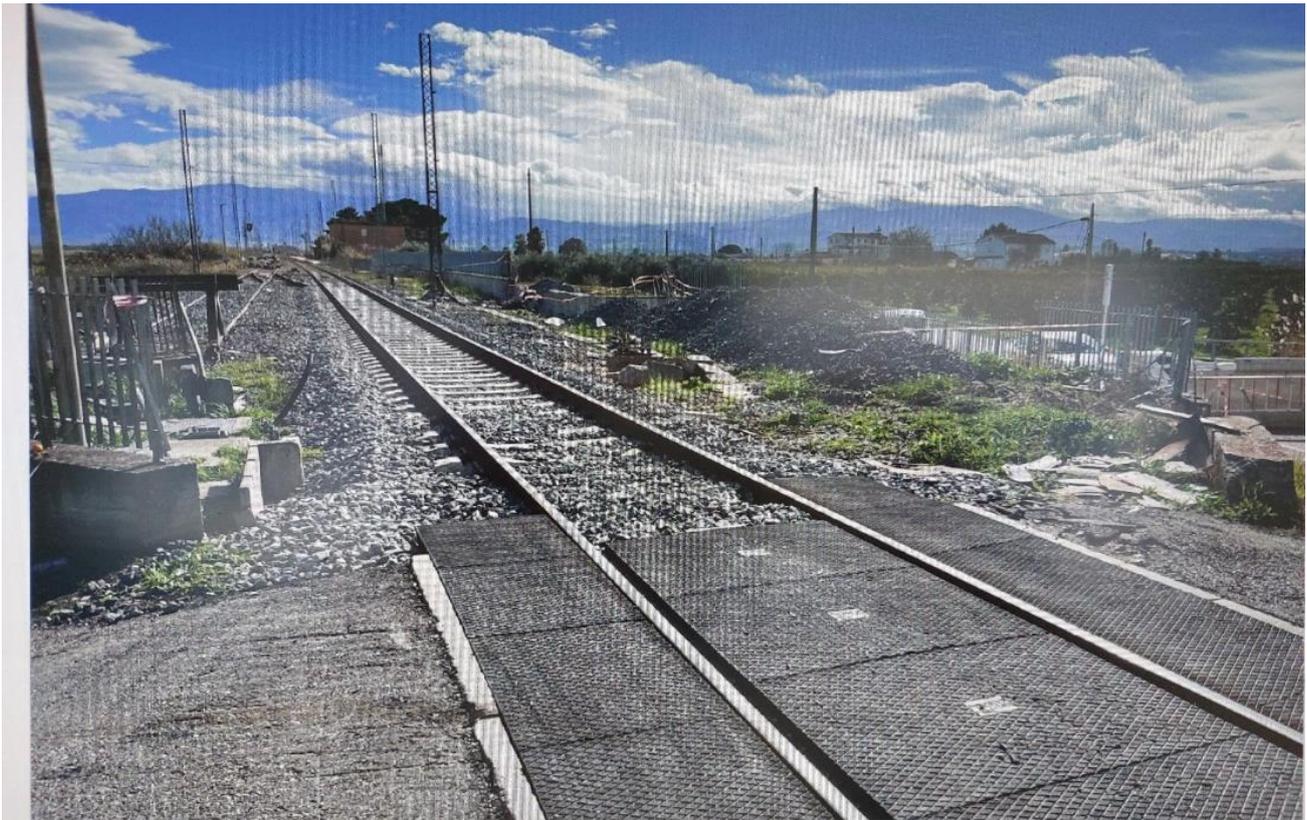
Con i colleghi dell'ANSFISA, durante il sopralluogo avvenuto in data 1° dicembre 2023, è stata riscontrata nel PL km 128+123 ambito P.M. Thurio l'assenza di parte della segnaletica verticale e orizzontale prevista dal codice della strada. In particolare, in via Erodoto risultava: assenza del segnale di "Passaggio a livello con barriere" lato est del PL, che deve essere usato per presegnalare ogni attraversamento ferroviario munito di barriere o semibarriere, ai sensi dell'art. 87 c. 1 del DPR n. 495/1992; assenza dei pannelli distanziometrici; assenza lato est della striscia di separazione dei sensi di marcia; assenza di strisce di margine, tranne in prossimità lato ovest della linea ferroviaria. Su via Senofane manca il segnale che deve essere installato in prossimità di una diramazione stradale su cui esiste un passaggio a livello con barriere. Si è altresì riscontrato che in corrispondenza del PL vi è nel tratto di via Erodoto una riduzione della sezione stradale rispetto agli standard indicati sia dal DPR 495/1992 sia dal DM 05/11/2011.

Fig. 8 – Muretti a destra e sinistra dello scartamento ferroviario del PL km 128+123 (fonte Ufficio)
