UFFICIO PER LE INVESTIGAZIONI FERROVIARIE E MARITTIME

INTERIM REPORT

**FUGA DEL TRENO MERCI N. 63437 PRIVO DI AGENTE DI CONDOTTA
SULLA TRATTA PREGLIA – DOMODOSSOLA - DOMO II DELLA LINEA
BRIGA (SVIZZERA) - DOMO II FFS (STAZIONE DI CONFINE IN
TERRITORIO ITALIANO) IN DATA 22/11/2023
(IDENTIFICATIVO ERAIL: IT-10491)**

20 novembre 2024

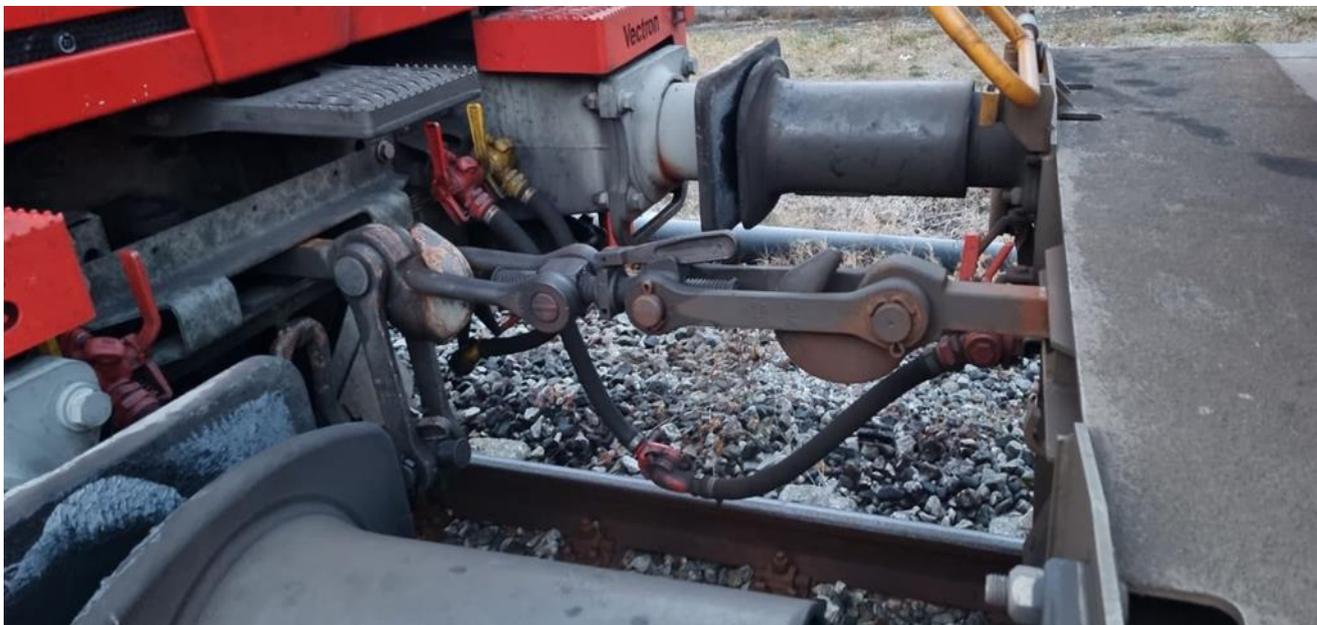
Il giorno 22/11/2023, alle ore 6:50 circa, l'AdC del treno merci 63437 della ITF SBB Cargo International composto dal locomotore E193-467 e da 4 carri doppi a sei assi tipo Sdggmrss carichi di semirimorchi senza merci pericolose RID, partito da Briga (Svizzera) stazione di frontiera alle ore 6:27 e destinato alla stazione di confine di Domo Il FFS, segnala al DM di Preglia con comunicazione telefonica, mentre sta percorrendo la tratta Varzo-Preglia sul binario 200 (inizio della discesa con pendenza dal 22 per mille al 25 per mille fino a Domodossola), di non riuscire a frenare il treno e chiede la predisposizione dell'itinerario sul corretto tracciato e la disposizione a via libera dei segnali. Durante il transito del treno nella stazione di Preglia a circa 110-115 km/h, l'AdC si lanciava (ore 06:54) dalla locomotiva ferendosi e veniva soccorso da viaggiatori presenti sul marciapiede della stazione e trasportato in ospedale. Il DM di Domodossola predisponeva un itinerario di transito a Domodossola e di arrivo a Domo Il FFS su binario VII politensione e deviato su binario tronco non elettrificato asta di manovra partenze nord denominato 229, situato a circa 2 km dal fabbricato U.M. Alle ore 7:02 il treno transitava sotto la cabina dell'U.M. di Domo Il con pantografo abbassato e fanali accesi percorreva il binario VII del fascio politensione e si arrestava, dopo asta di manovra partenze nord, tra le ore 07:04 e ore 07:05 per azione del freno diretto rimasto inserito ed attivo sulla sola locomotiva a circa 30 metri del paraurti, termine del binario tronco dell'asta di manovra partenze nord. Alle ore 7:15/7:20 personale di RFI e della Polfer di Domodossola raggiungeva il treno constatando un forte odore di ruote frenate proveniente dal locomotore, i rubinetti della condotta del freno pneumatico erano in posizione di chiusura (verticale) sia sul locomotore che sul primo carro e che tutti i carri in composizione risultavano sfrenati.

Fonte personale RFI intervenuto dopo arresto del treno

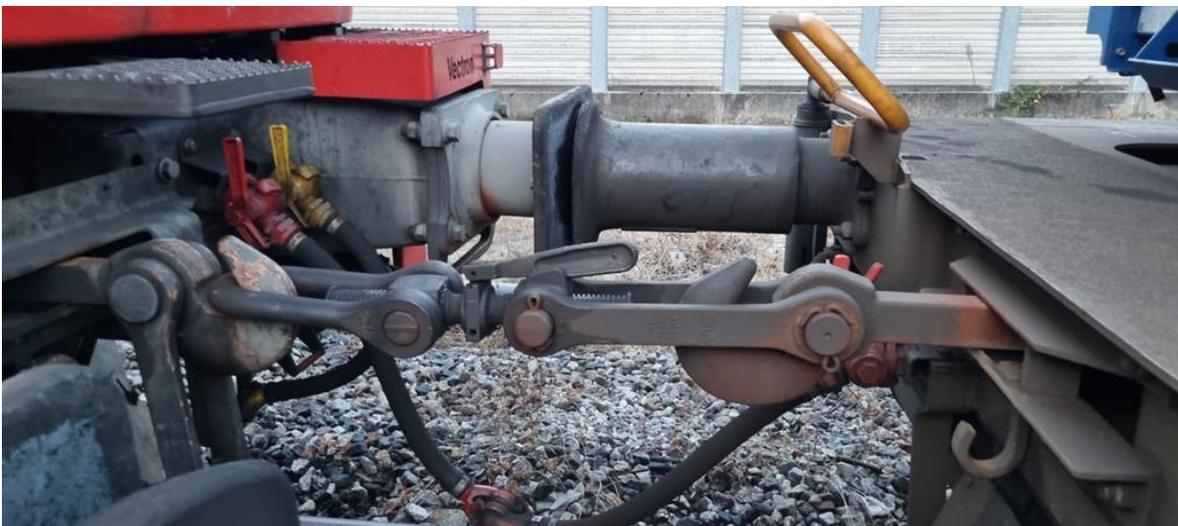
Il locomotore ed i carri risultavano, all'atto dell'evento, con le scadenze di manutenzione periodica nei termini delle rispettive scadenze fissate dai manuali di manutenzione. Inoltre, non sussiste alcun nesso di causalità tra le condizioni di manutenzione dell'impianto frenante del locomotore e dei carri e la mancata apertura dei rubinetti di testata tra locomotore e primo carro della condotta pneumatica con conseguente neutralizzazione dell'impianto frenante dei carri.

Fonte: Personale RFI intervenuto dopo arresto del treno.
