UFFICIO PER LE INVESTIGAZIONI FERROVIARIE E MARITTIME

RELAZIONE DI INDAGINE

**INVESTIMENTO MORTALE DI 5 OPERAI DA PARTE DEL TRENO
N. 14950 IN PROSSIMITÀ DELLA STAZIONE DI BRANDIZZO (TO),
LINEA TORINO - NOVARA, OCCORSO IL 30/08/2023
(IDENTIFICATIVO ERAIL: IT-10446)**

21 novembre 2024

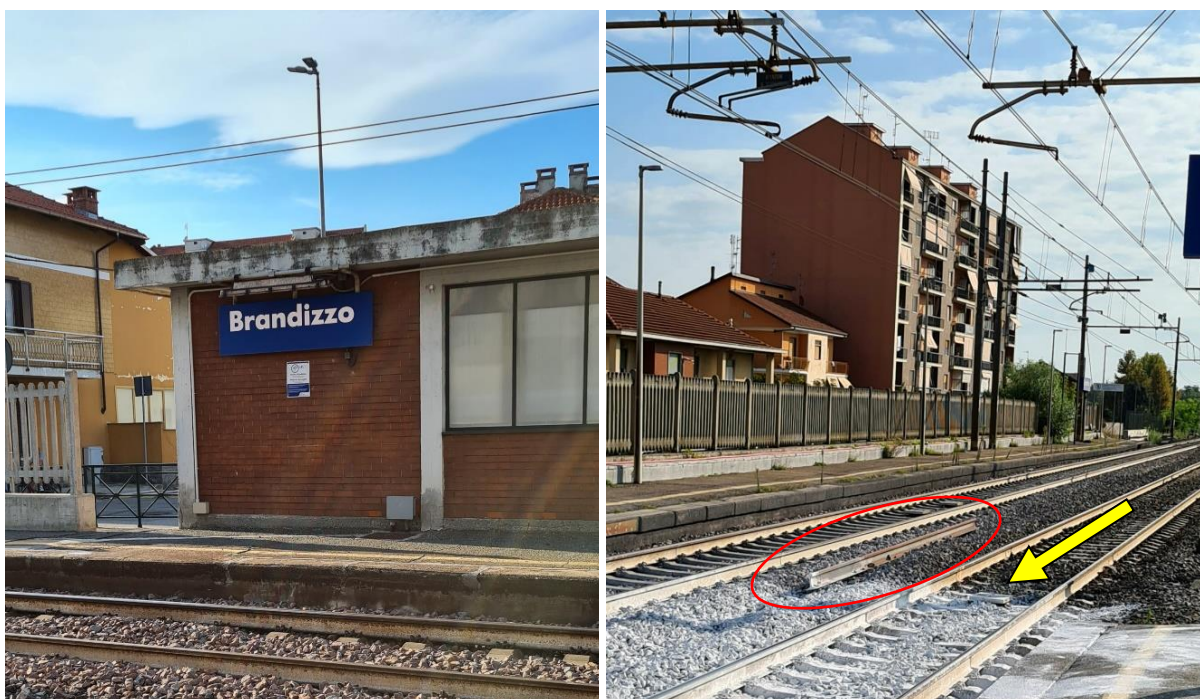
Fig. 1 e 2 – *Fabbricato viaggiatori della stazione di Brandizzo (TO) e Area di cantiere: cerchiato in rosso lo spezzone di rotaia da inserire in sostituzione a quello in loco; la freccia in giallo indica la provenienza e il verso di percorrenza del treno.*

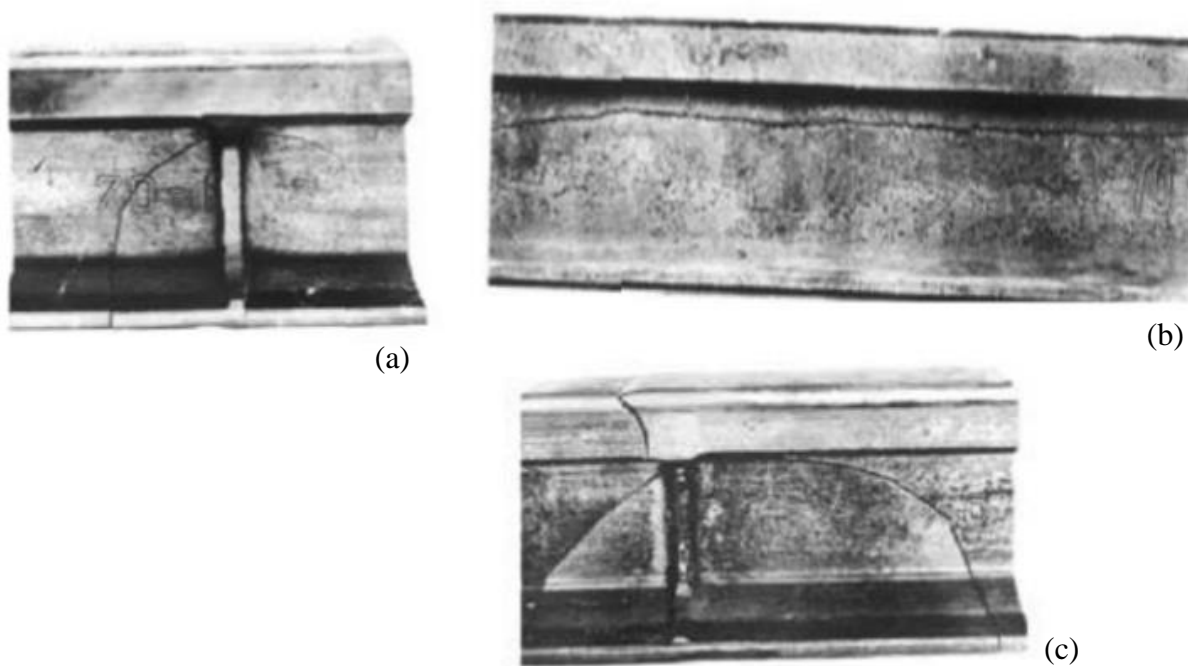
Il 2 maggio 2023, i controlli non distruttivi (CND) ad ultrasuoni hanno rilevato una possibile difettosità (indicazione) interna alla rotaia destra, del binario pari, alla progressiva 23+087, all'interno della stazione di Brandizzo in corrispondenza di una saldatura a scintillio (volume da ispezionare entro la fascia di 200 mm. dall'asse della saldatura).

Fig. 13 – Esempi di difetto "412" in saldatura (a) (c) e "232.1" in campata (b) in accordo a RFI DPR PS IFS 88 B

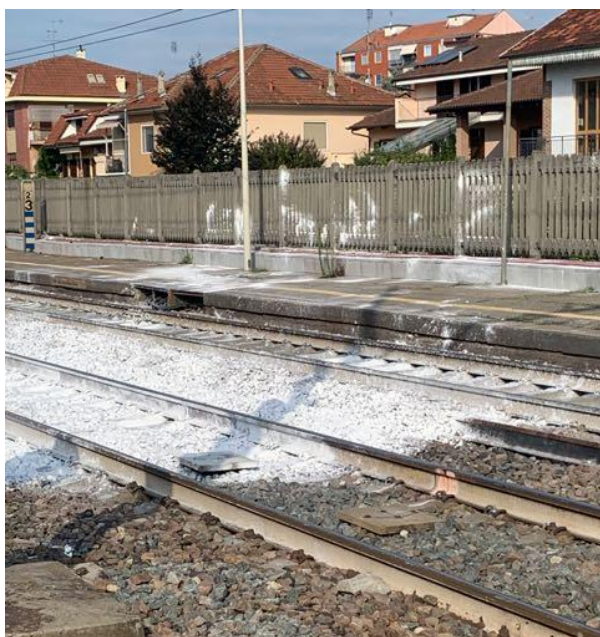
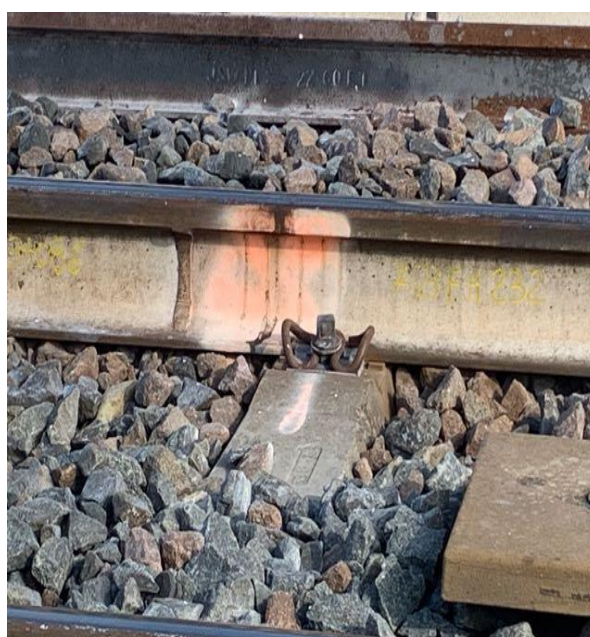
importante e risultavano già oggetto di precedenti interventi manutentivi; infatti, lungo 200 m di binario circa (tra il km 22+900 e il km 23+090), sulla corda (rotaia) oggetto dell'intervento previsto, risultavano già presenti un numero di saldature alluminotermiche ed a scintillio complessivamente pari a n. 11.

L'attività di manutenzione che si sarebbe dovuta svolgere la notte del 30/08/2023, consisteva nella bonifica di un tratto della rotaia destra del binario pari che, ai sensi delle normative vigenti, doveva obbligatoriamente essere svolta previa l'inibizione della circolazione dei treni nel tratto di linea interessato dal cantiere, tramite i sistemi di segnalamento e di protezione.

Fig. 15 e 16 – Vista zona cantiere e difetto (Fenditura Orizzontale all'estremità di rotaia) marcato con vernice rossa (pr. km 23+086) definito erroneamente "232".
