UFFICIO PER LE INVESTIGAZIONI FERROVIARIE E MARITTIME

INTERIM REPORT

**COLLISIONE FRA TRENI ACCODATI,
SULLA LINEA BOLOGNA - ANCONA,
TRA FORLÌ E FAENZA,
IN DATA 10 DICEMBRE 2023
(IDENTIFICATIVO ERAIL: IT-10493)**

4 dicembre 2024

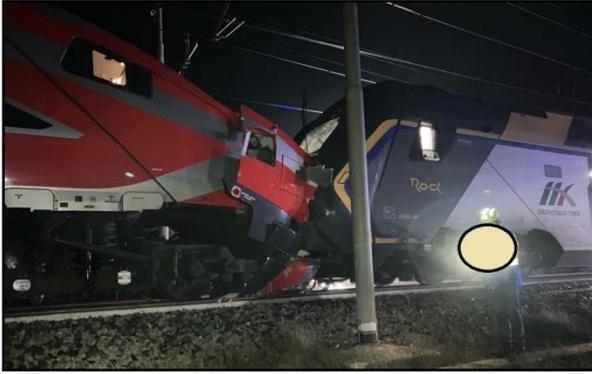
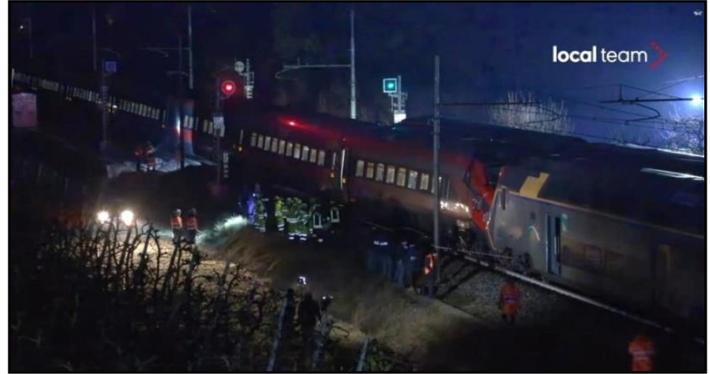
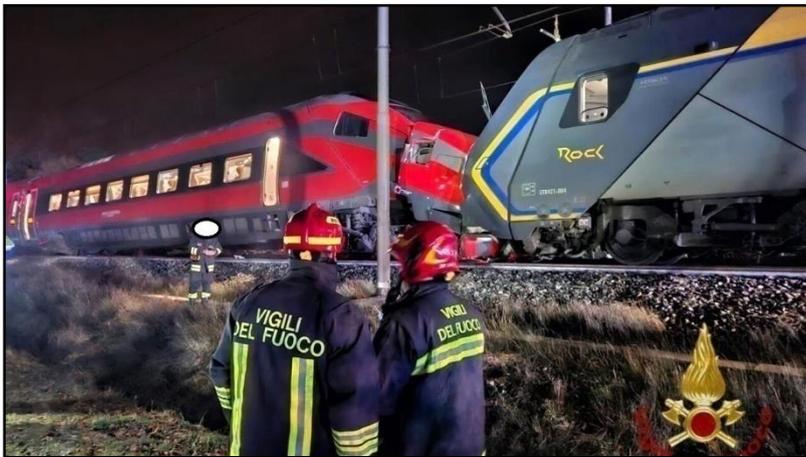
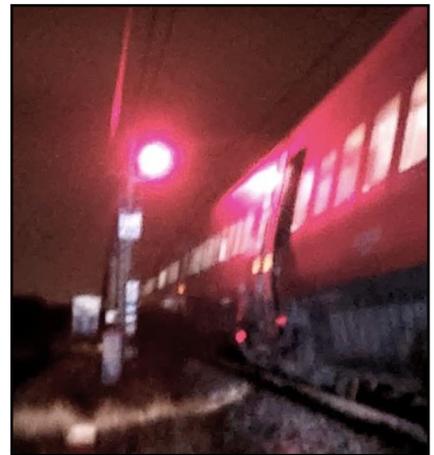
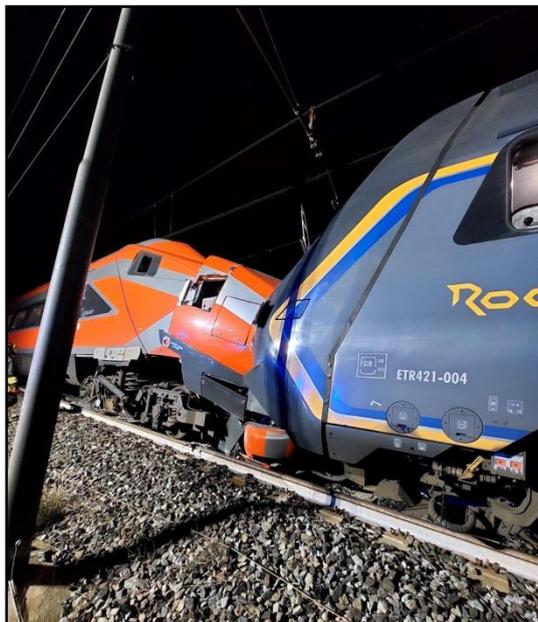
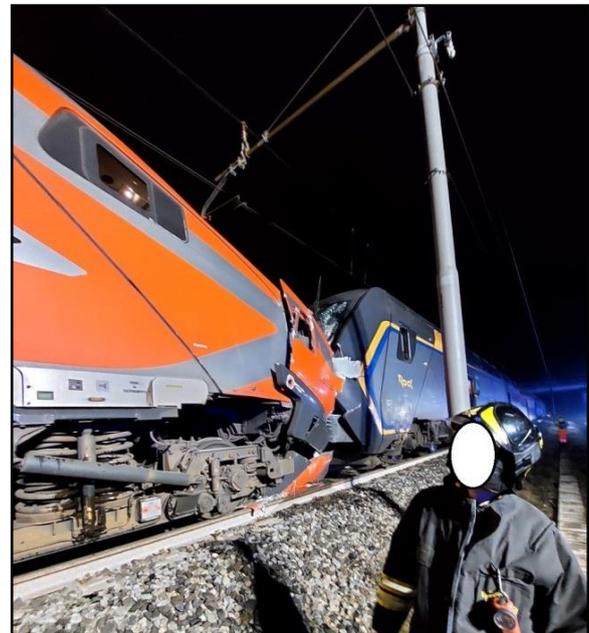
1.1 Locomotori ferroviari coinvolti (fonte RFI)

1.2 Convogli ferroviari coinvolti (fonte RFI)

1.3 Locomotori ferroviari coinvolti (fonte RFI)

1.4 Elementi 8828 coinvolti (fonte RFI)

1.5 Locomotori coinvolti (fonte RFI)

1.6 Locomotori coinvolti (fonte RFI)

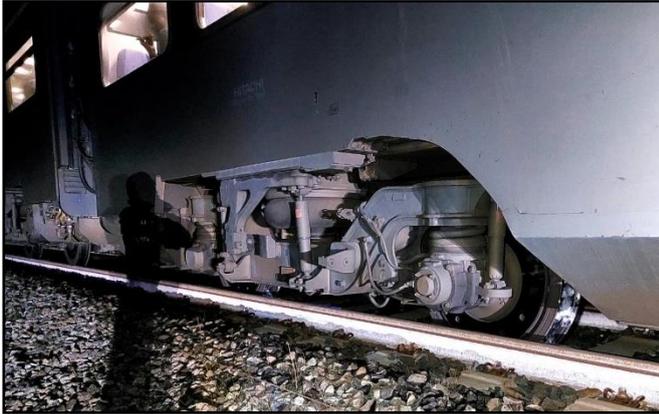
1.7 Carrello 1742 sviato – sn (fonte RFI)

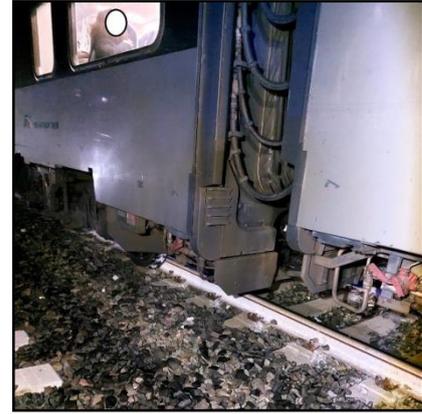
1.8 Carrello 1742 sviato – dx (fonte RFI)

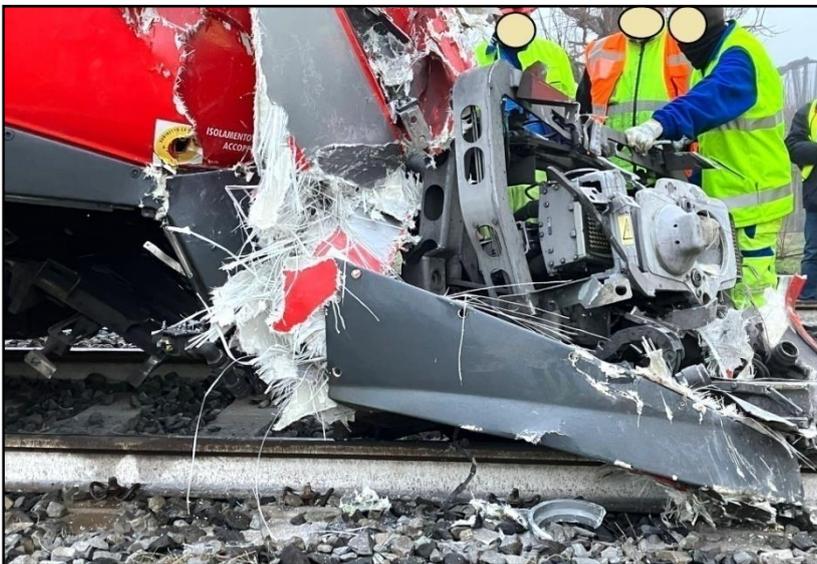
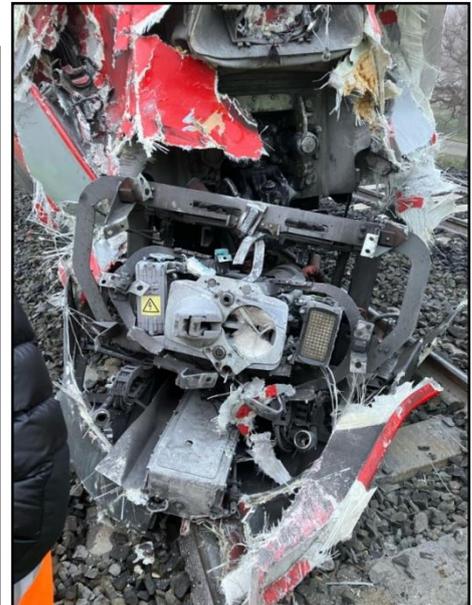
A seguito dell'urto sul treno 8828 si palesavano danni alla parte frontale dell'elemento di coda, nonché danni all'intercomunicante fra quest'ultimo e quello antecedente (ultimo e penultimo elementi di coda) del medesimo treno; sul treno 1742 analogamente si verificavano danni alla parte frontale della motrice di testa e lo svio del primo carrello della seconda vettura del medesimo treno.

2.1 Danni al treno 8828 (fonte RFI)

2.2 Danni al treno 8828 (fonte RFI)

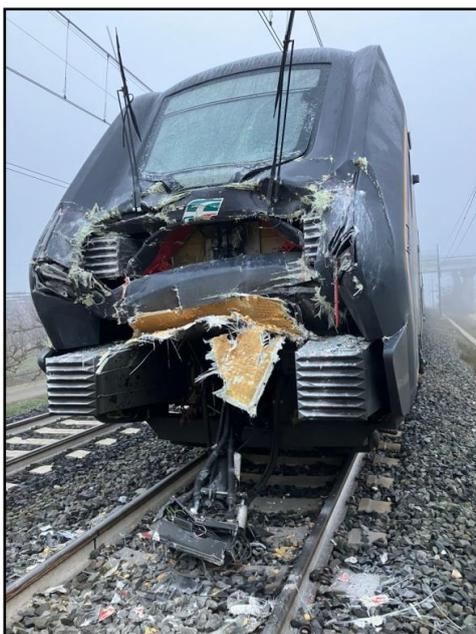
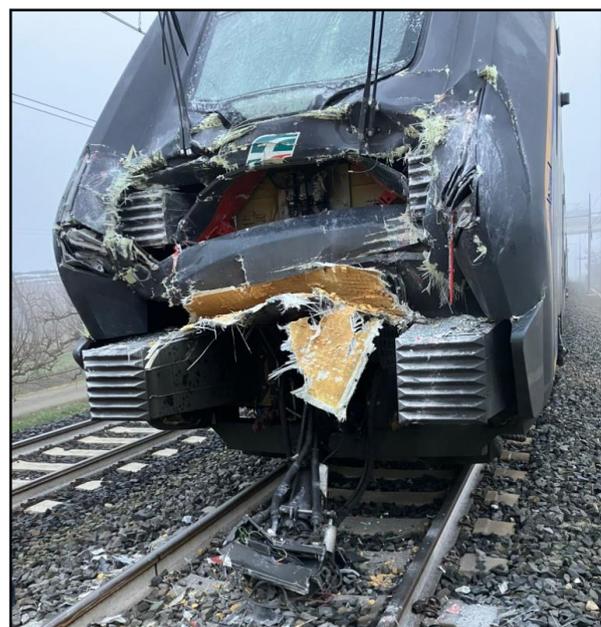
2.3 Danni al treno 1742 (fonte RFI)

2.4 Danni al treno 1742 (fonte RFI)

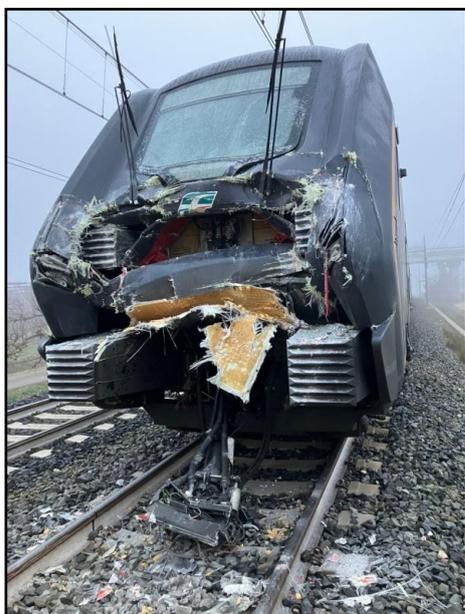
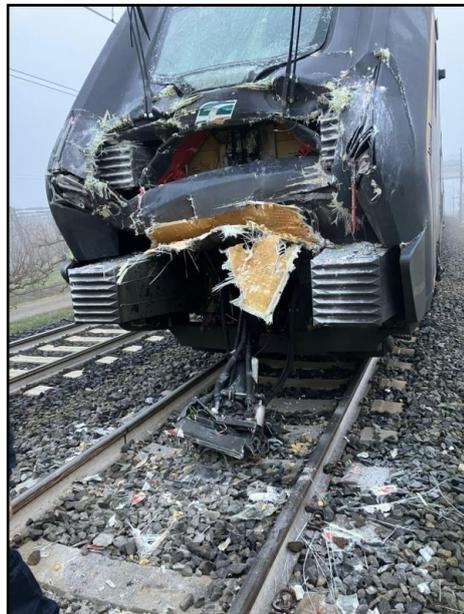
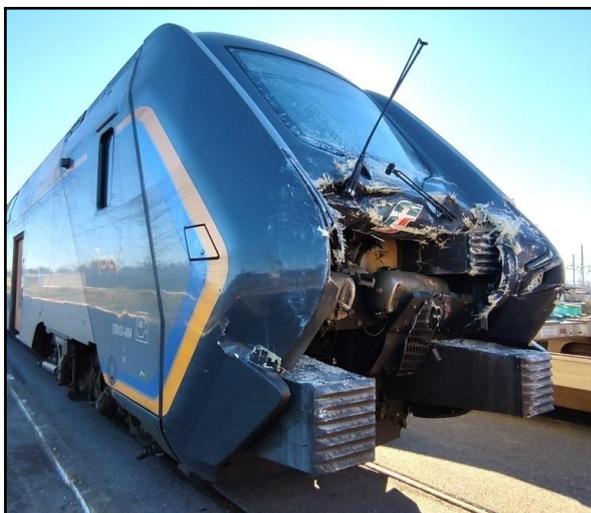
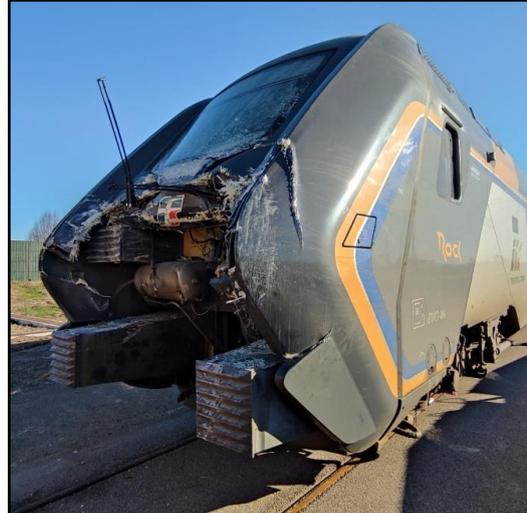
6.1 Motrice treno 1742 (fonte RFI)

6.2 Motrice treno 1742 (fonte RFI)

6.3 Motrice treno 1742 (fonte Ufficio)

6.4 Motrice treno 1742 (fonte Ufficio)

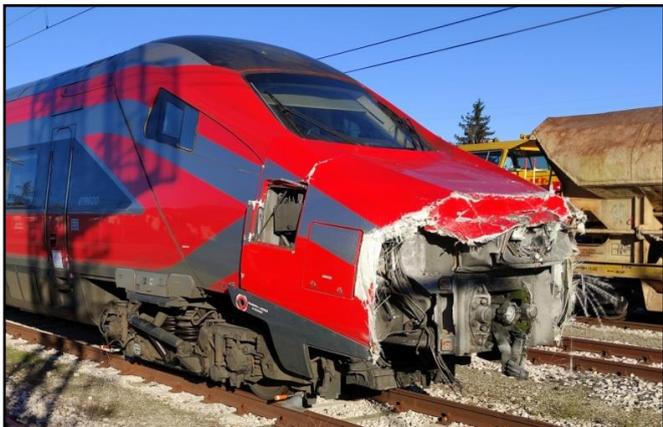
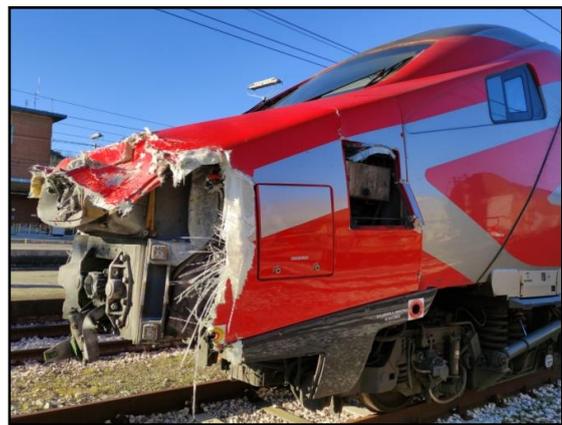
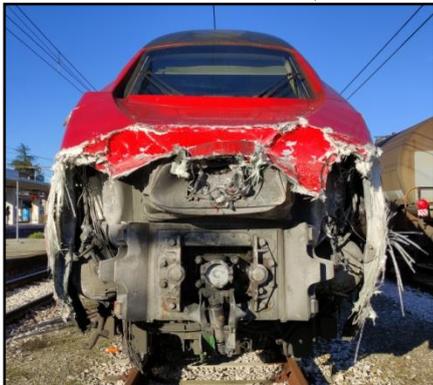
- TRENO FRECCIA ROSSA 8828 = risultano danni all'elemento di coda e alla penultima vettura. Nel dettaglio:
- elemento n. 1 di testa: nessun danno apparente; gli elementi frontali sono stati smontati per consentire il traino del materiale fino alla stazione di Faenza e successivamente a Venezia Mestre;
 - elementi n. 6/7 di coda: danni all'intercomunicante fra gli elementi indicati;
 - elemento n. 7 di coda: danni alla parte frontale.
- Il materiale del treno 8828 subito dopo l'evento è stato soggetto a sequestro da parte dell'AG fino all'inizio di maggio 2024; pertanto non si è stato possibile procedere ad una più dettagliata valutazione e stima economica dei danni subiti.
- Si allegano alcune foto a documentazione dei principali danni subiti.

7.1 Lds Faenza – Zona urto (fonte Ufficio)

7.2 Lds Faenza – Zona urto (fonte Ufficio)

7.3 Lds Faenza – Zona urto (fonte Ufficio)

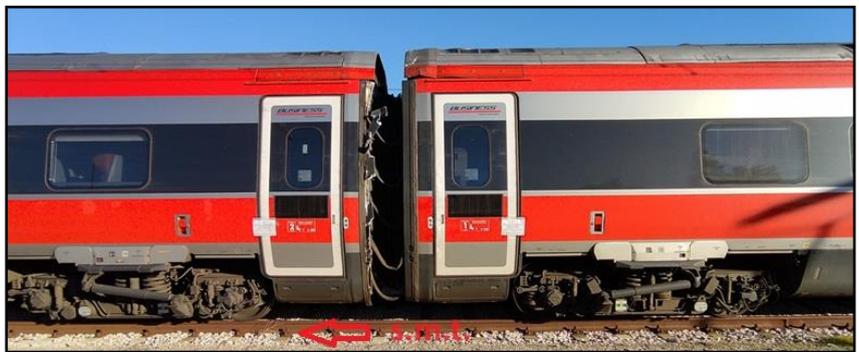
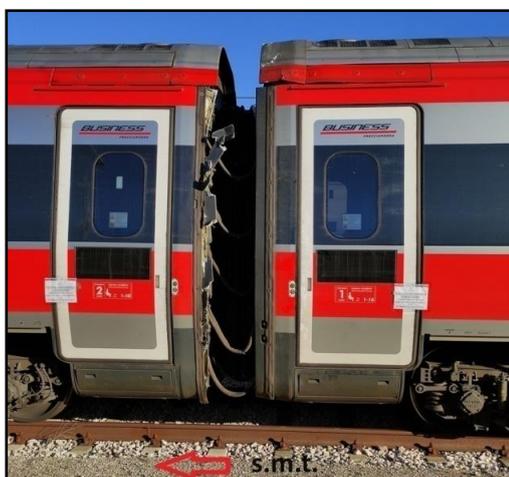
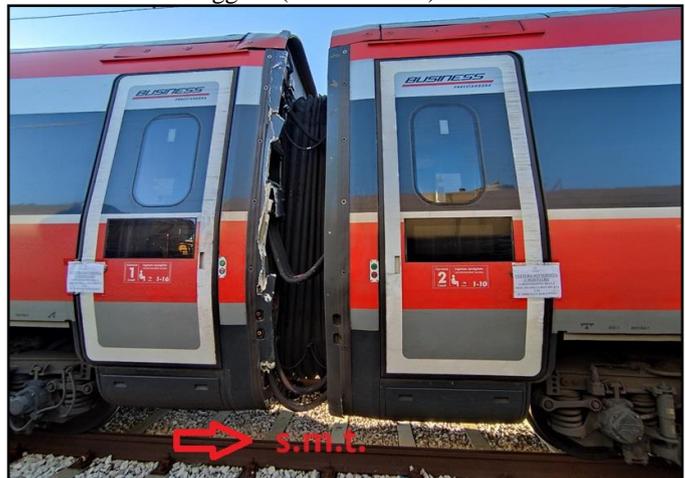
7.4 Lds Faenza – elementi danneggiati (fonte Ufficio)

7.5 Lds Faenza – elementi danneggiati (fonte Ufficio)

7.6 Lds Faenza – elementi danneggiati (fonte Ufficio)

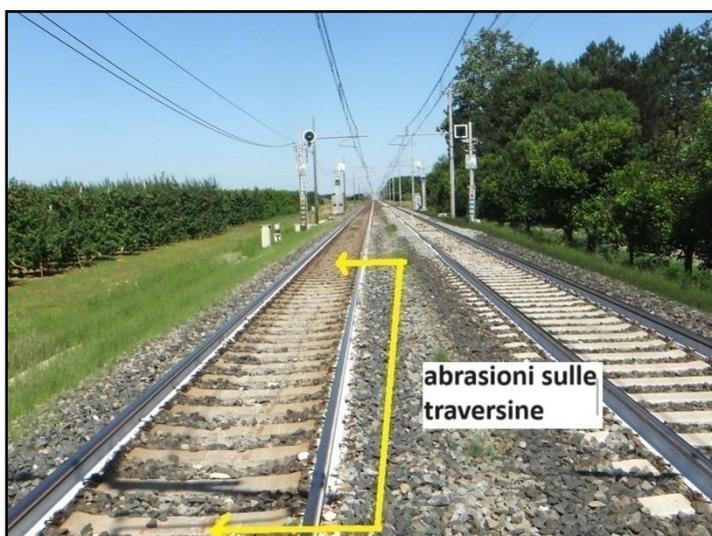
Il punto di inizio del tratto deteriorato si posiziona a circa 31 m in precedenza al PBA566 e dovrebbe all'incirca corrispondere al punto di inizio dell'urto e della conseguente retrocessione dei due convogli congiunti. Il tratto di traversine deteriorate termina all'incirca in corrispondenza del primo palo della linea TE che precede il PBA566, posto a circa 16,5 m dal punto d'urto dove si osserva anche il pietrisco della massicciata smosso. In corrispondenza a detto palo (siglato 56-02*) si arrestavano pertanto i due elementi terminali dei treni coinvolti nell'urto, incastrati fra di loro. Di conseguenza il punto statico di arresto si posiziona a circa 47,5 m in precedenza al PBA566.

14.3 Tratto traversine danneggiate (fonte Ufficio)

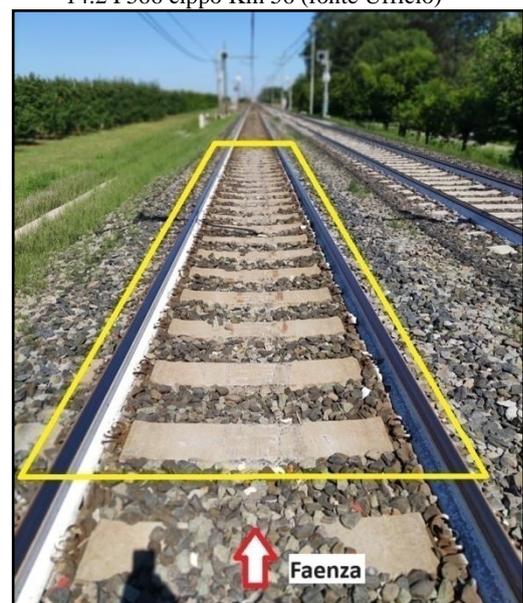
14.4 Abrasioni (fonte Ufficio)

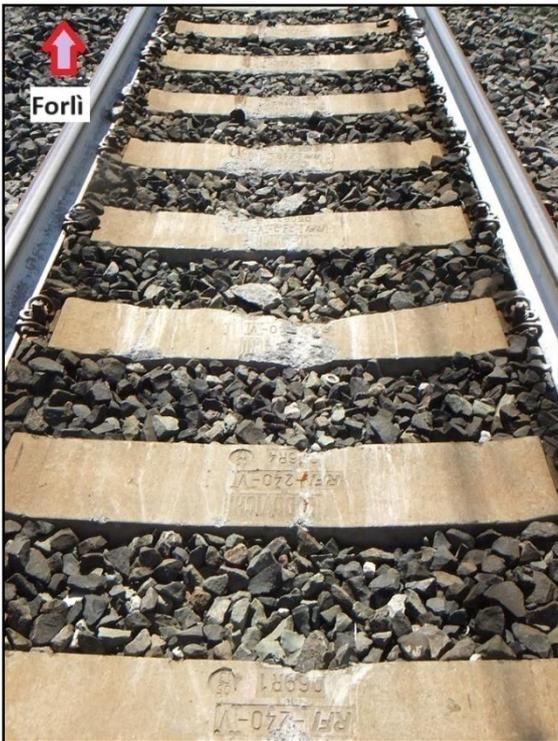
14.5 Particolare abrasioni (fonte Ufficio)

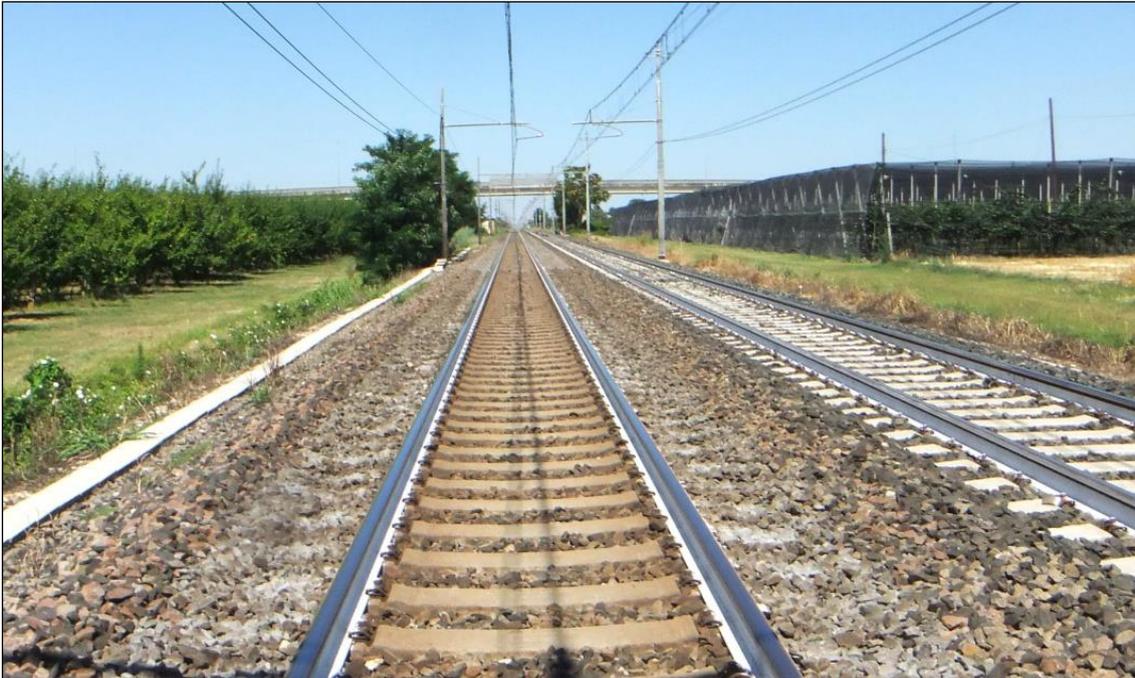
Come documentano le riprese fotografiche, in corrispondenza del punto d'arresto la linea ferroviaria è da ambo i lati affiancata da coltivazioni e serre; soprattutto si nota l'assenza di qualsivoglia sorgente luminosa che possa aver contribuito a fornire all'AdC il senso del movimento in retrocessione.

15.3 Visuale generale dal punto arresto 8828 dopo cippo Km 55 (fonte Ufficio)
