MINISTERO  
DELLE INFRASTRUTTURE  
E DEI TRASPORTI

Ufficio per le investigazioni ferroviarie e marittime

## REPORT FINALE

**DECESSO MARITTIMO DURANTE LE OPERAZIONI DI DISORMEGGIO  
A BORDO DELLA M/N “MELIGUNIS M” - IMO 9451214, PRESSO IL  
PORTO DI LIVORNO, IN DATA 07.09.2021  
(IDENTIFICATIVO EMCIP: 2021/006421)**

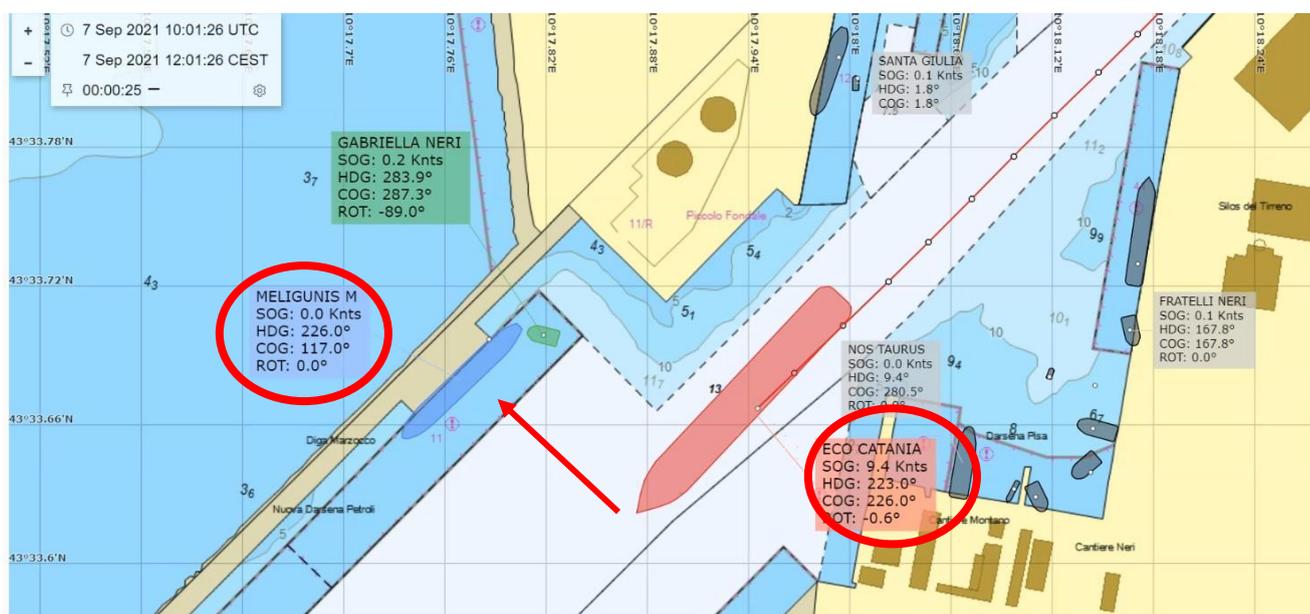
- **ore 12:01:26:** la M/N "ECO CATANIA" con la sua prua si immetteva nelle acque della Nuova Darsena Petrolì, alla velocità di 9.4 nodi ed alle ore 12:01:30 la prua veniva a trovarsi al traverso della M/N "MELIGUNIS M" ad una distanza da nave a nave di circa 140 metri, come mostrato nella figura seguente.

Figura n. 5 - Distanza tra le navi M/N "MELIGUNIS M" e M/N "ECO CATANIA" alle ore 12:01:26

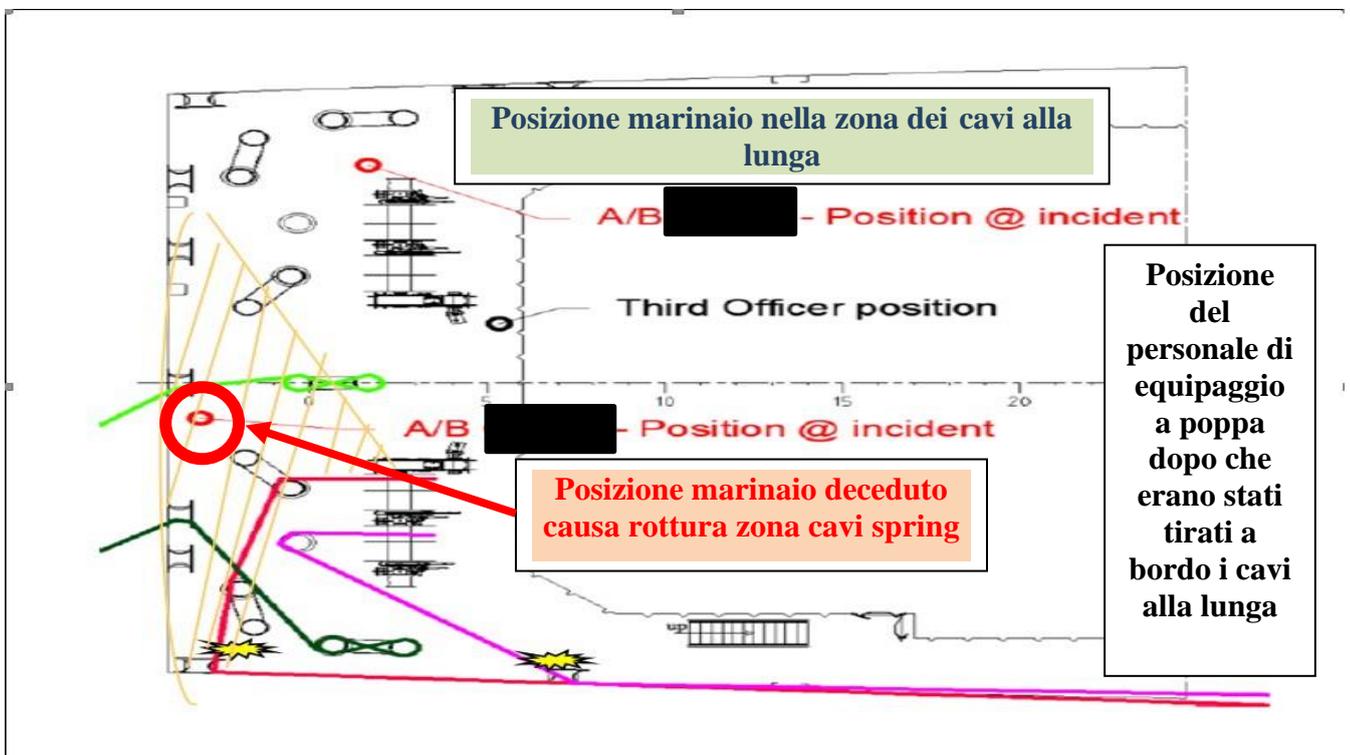
Figura n. 13 - Schema della posizione dei cavi ormeggio di poppa a banchina della M/N "MELIGUNIS M"  
(fonte soc. Augustea Due)

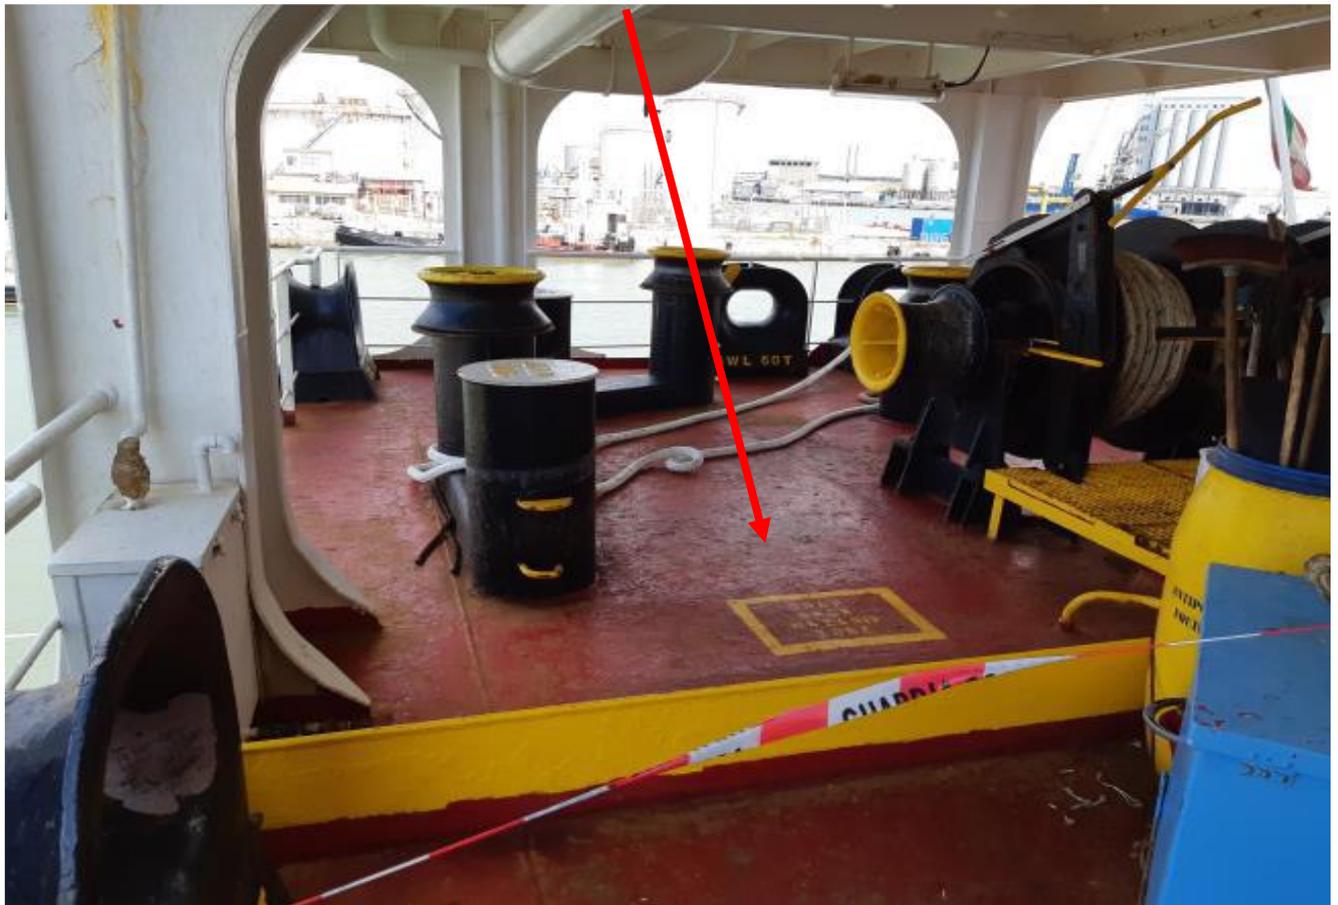
*Foto n. 8 - Area di poppa con snap-back zone (fonte Capitaneria di Porto Livorno)*

La “**snap back zone**” rappresenta una barriera, perché è la zona all'interno della quale trovarsi solo per determinati compiti e per il tempo minimo necessario. Infatti, per “*snap-back*” si intende l'improvviso riavvolgimento di una cima d'ormeggio in seguito al suo cedimento sotto tensione. La zona di *snap-back* su un ponte d'ormeggio è lo spazio in cui si prevede che la cima d'ormeggio in avaria possa riavvolgersi con grande velocità, causando eventualmente lesioni o addirittura la morte dell'equipaggio presente in questa zona.

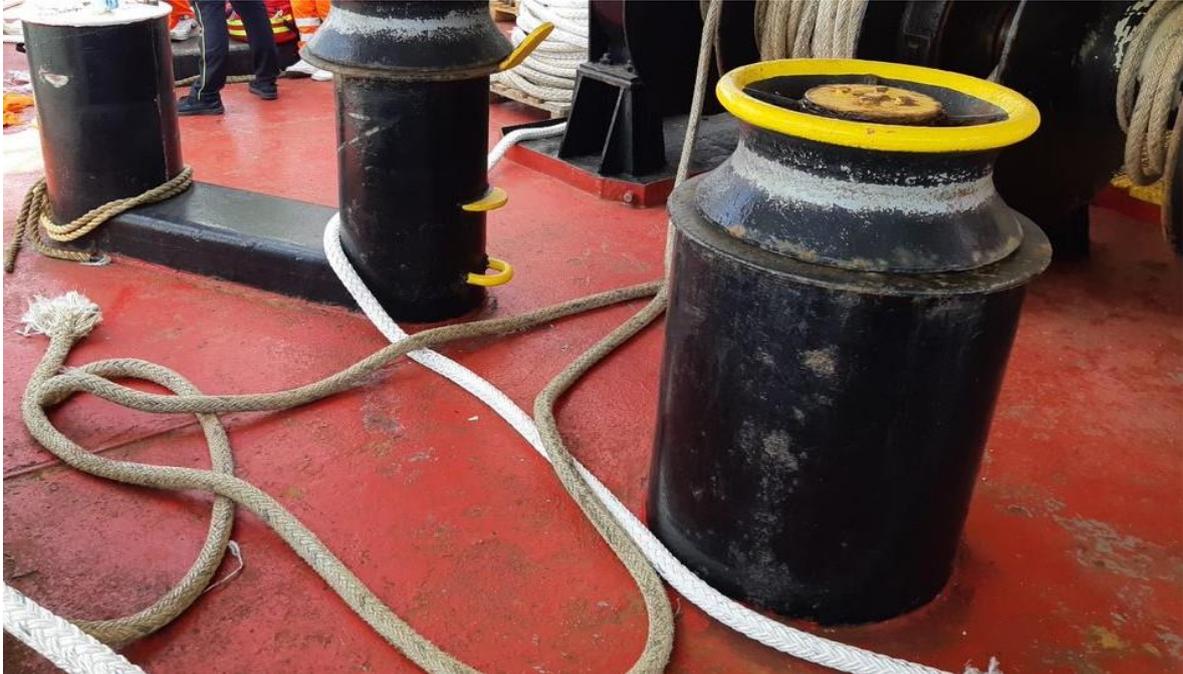
Il repentino movimento all'indietro della nave, congiuntamente alla circostanza che erano stati mollati i cavi alla lunga di poppa e si erano alleggeriti i cavi traversini di poppa, comportava la sollecitazione a rottura dei due spring di poppa, uno dei quali colpiva violentemente il marinaio provocandogli lesioni addominali e la conseguente morte.

Foto n. 9 - Area di poppa con cavo spring rotto (fonte Capitaneria di Porto Livorno)

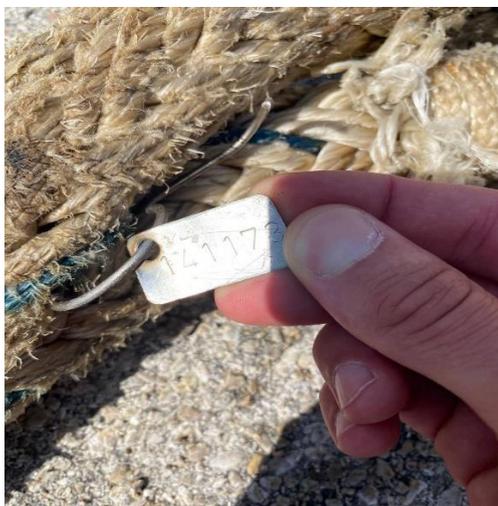
Dall’analisi della certificazione ottenuta relativamente ai cavi interessati dall’evento, indicati nella tabella riportata nella pagina successiva con i progressivi 9 e 10, certificato n. 141173, si può rilevare come la data di messa in servizio dei cavi fosse il giorno 09.03.2019, mentre la data di sostituzione prevista dopo 30 mesi, si sarebbe dovuta effettuata nel mese di ottobre 2021. Nella stessa tabella (datata 04.09.2021) veniva riferita, per gli stessi cavi, una riduzione della capacità di carico – TMB – pari al 10% (si prevede l’immediata sostituzione in caso di riduzione della capacità di carico pari al 15%). Inoltre, nella stessa tabella relativa al Report sulle condizioni dei cavi alla data del 4 settembre 2021, **ovvero solo 3 giorni prima dell’incidente**, c’è evidenza circa il fatto che il cavo certificato n. 141173 avesse lavorato per n. 4741 ore dalla data di messa in servizio.

*Foto n. 10 - Cavo spring rotto rif. Certificato n. 141173 (fonte Capitaneria di Porto Livorno)*

Infine, un aspetto che avrebbe potuto fornire ulteriori elementi di valutazione, è legato allo stato di deterioramento dei cavi di ormeggio, la sostituzione dei quali – come da certificazione – risultava prossima.

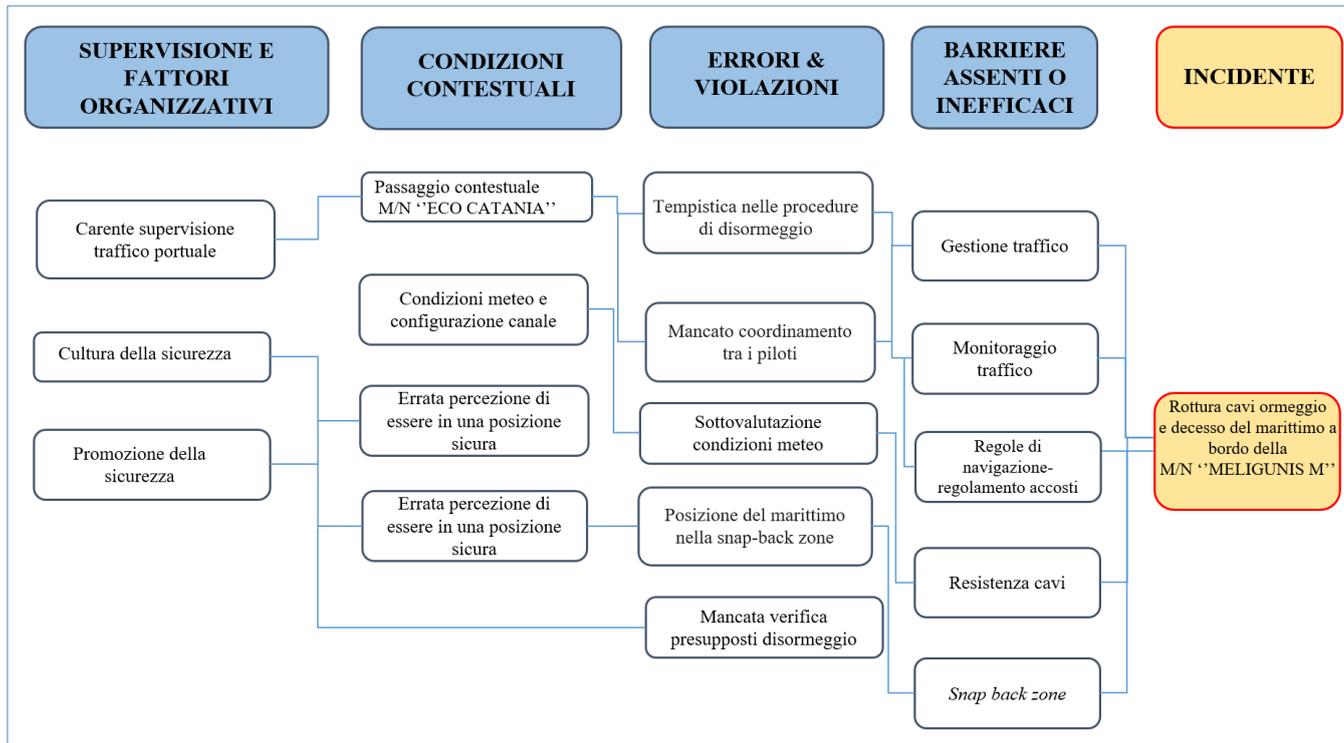
Figura 15 - Diagramma SOAM dell'evento incidentale
