MINISTERO
DELLE INFRASTRUTTURE
E DEI TRASPORTI

Ufficio per le investigazioni ferroviarie e marittime

RAPPORTO FINALE DI INCHIESTA

**COLLISIONE TRA LA NAVE PASSEGGERI “SHARDEN” – IMO 9305269 – E
MOTOPESCA “ALEMAX II” – 40L396 – AVVENUTA NELLE ACQUE
ANTISTANTI IL COMPARTIMENTO MARITTIMO DI OLBIA
IN DATA 10/08/2023
(IDENTIFICATIVO EMCIP: 2023/004698)**

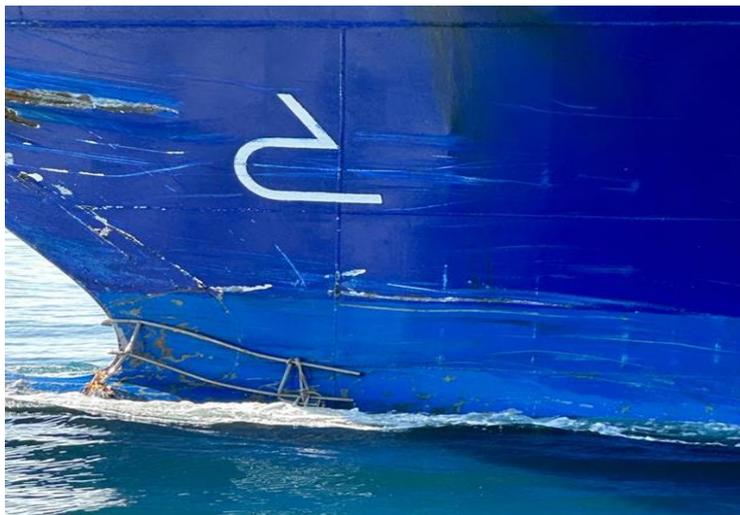
- Affondamento dell'unità denominata “ALEMAX II”;
- La caduta in acqua a seguito dell'impatto e successivo decesso del mozzo presente sulla unità denominata “ALEMAX II”;
- Danni irrilevanti alla zona prodiera di sinistra della M/N “SHARDEN”.

Figura n. 5 – Foto scattata dalla Capitaneria di Porto di Livorno alla zona prodiera di sinistra della M/N “SHARDEN”

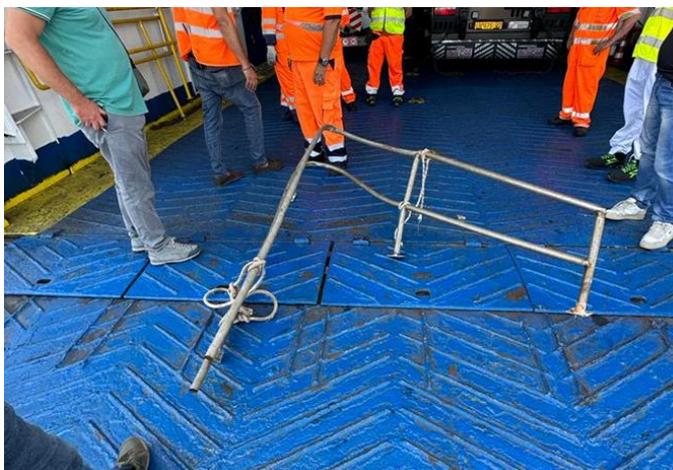
Figura n. 6 – Foto scattata dalla Capitaneria di Porto di Livorno una volta recuperata la battagliola rimasta incastrata alla prua della M/N “SHARDEN”

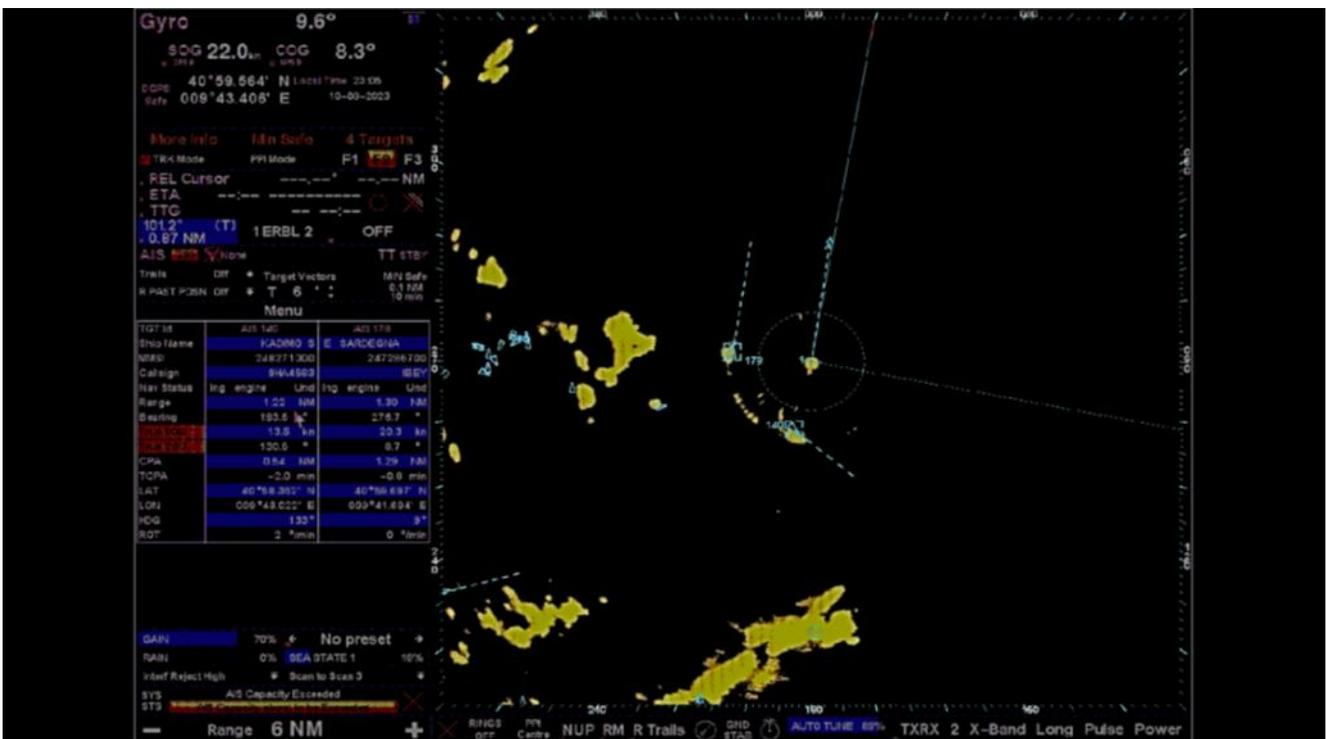
Figura n. 11 – schermata VDR delle ore 21:05:08 UTC, momento in cui il M/P “ALEMAX II” fa il suo ingresso nel cerchio di rilevamento di eventuali bersagli settato con un raggio di ampiezza di 0,87 Nm - Nautical Miles.

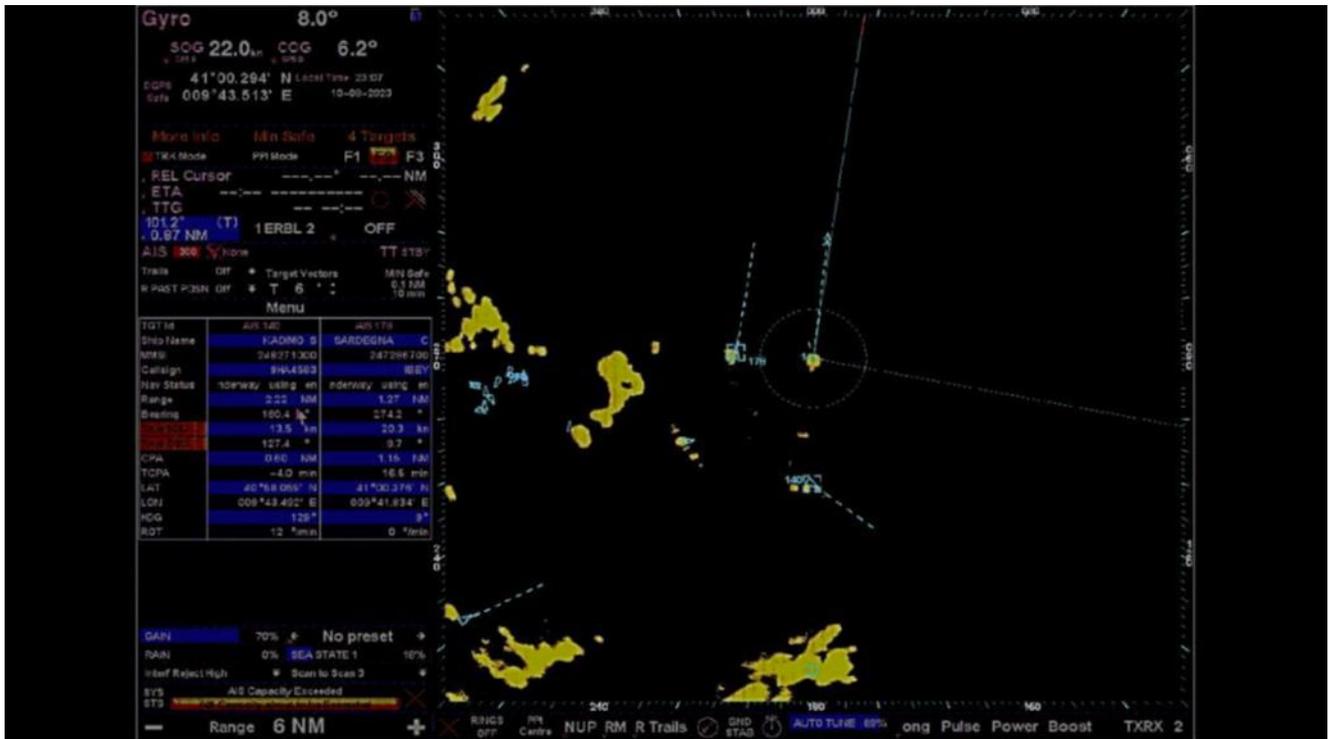
Figura n. 12 – Schermata VDR delle ore 21:07:09 UTC, descrivente la situazione pochi istanti prima del momento dell’impatto avvenuto alle 21:07:37 UTC

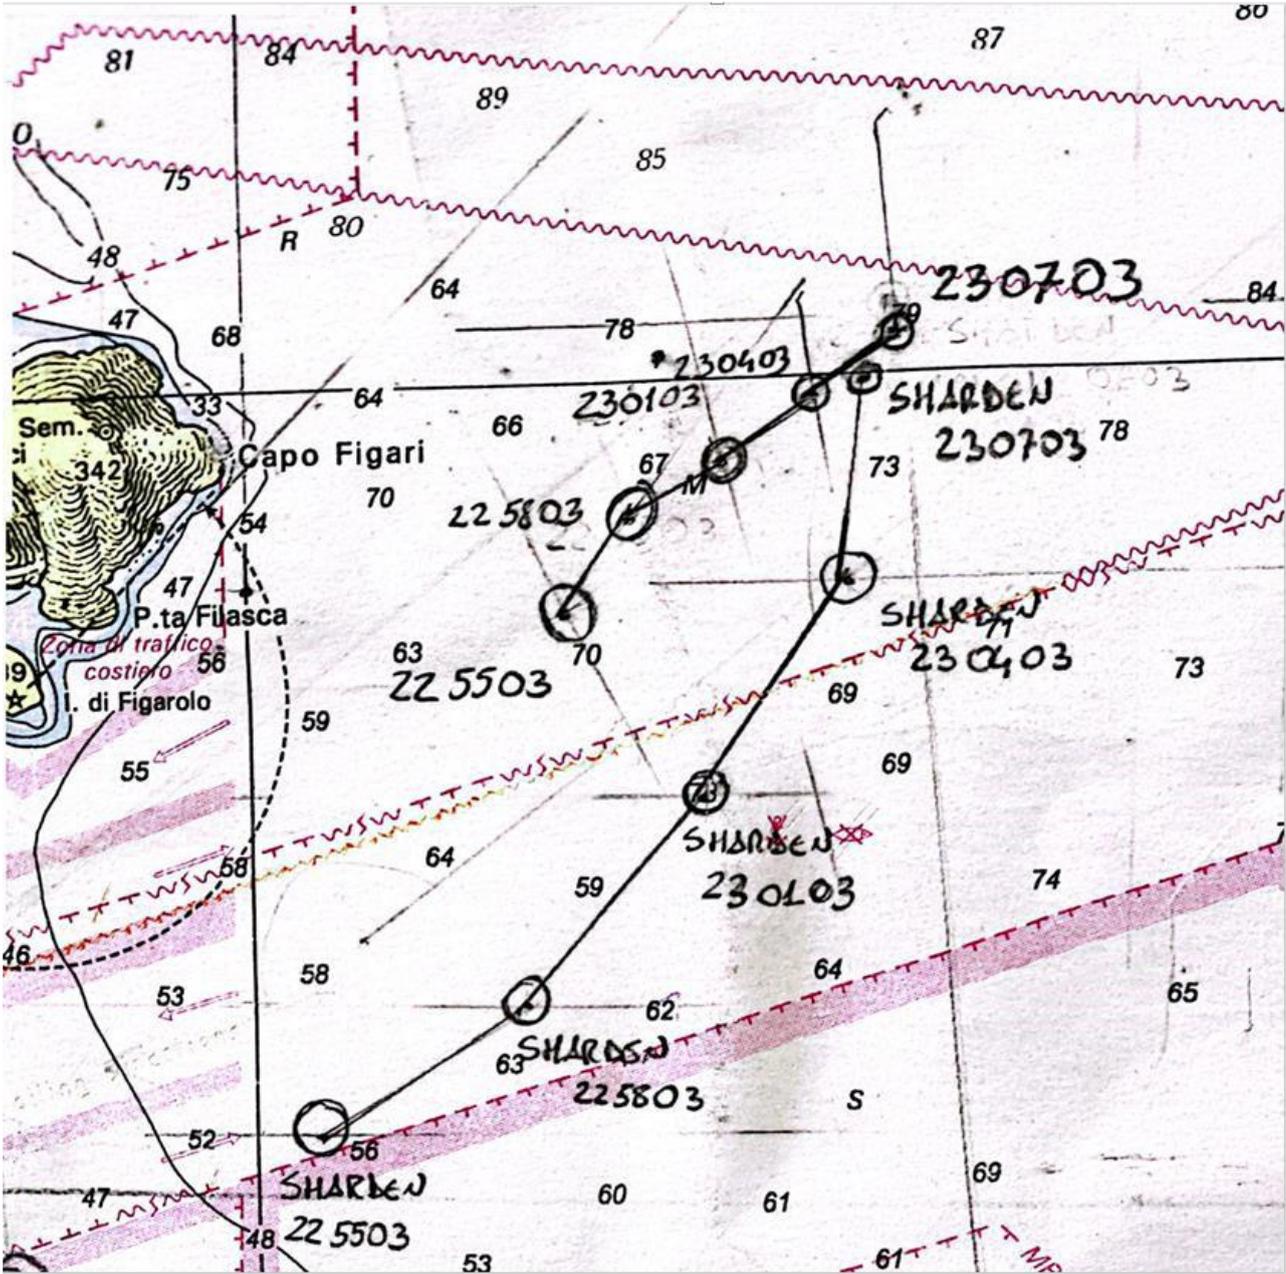
Di seguito si riporta il particolare della carta nautica 42 dell’Istituto Idrografico della marina (SARDEGNA E BOCCHE DI BONIFACIO) dalla quale è possibile chiaramente rilevare come la M/N “SHARDEN” fosse “raggiungente”.

Figura n. 18 – particolare della carta nautica 42 recante le rotte vere stimate delle due unità

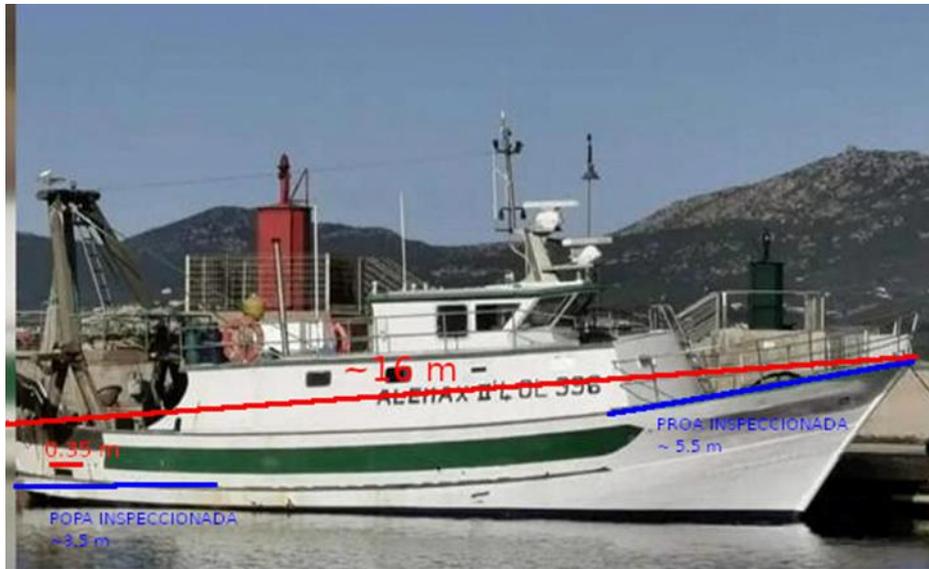
di lunghezza pari a circa 3,5 m ed uno relativo alla zona prodiera pari a circa 5,5 m⁶.

Figura n. 19 – vista longitudinale della M/P “ALEMAX II” con evidenziata la lunghezza dei due tronconi di estremità ispezionati tramite R.O.V. dall’EMSA

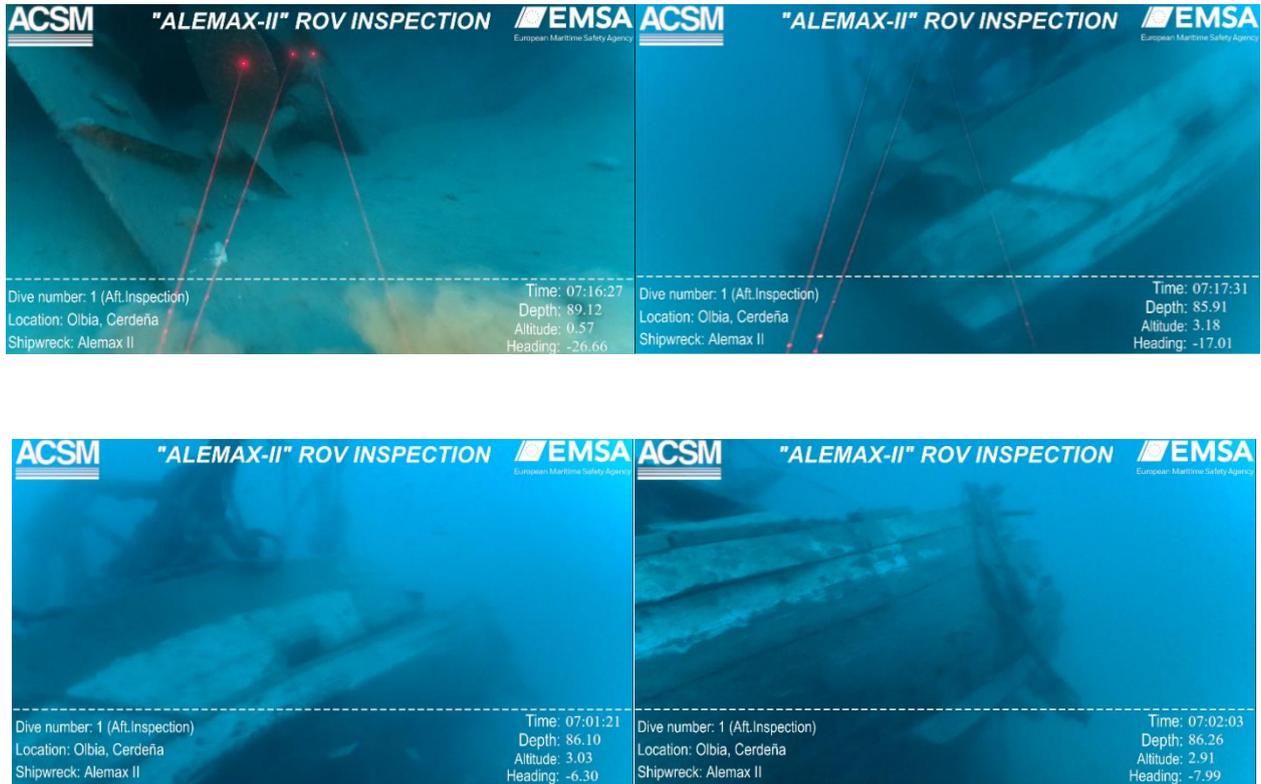
Dalle immagini estratte dai filmati R.O.V. del troncone poppiero e del troncone prodiero è rilevabile come le travi in legno costituenti sia le strutture longitudinali che il fasciame siano state completamente tranciate di netto a seguito dell’urto contro il bulbo e il dritto di prua della M/N “SHARDEN”. L’urto è avvenuto sul fianco sinistro della M/P “ALEMAX II”.

Figura n. 20 – Fotogrammi estratti dai filmati ROV effettuati dall’EMSA sul troncone poppiero della M/P “ALEMAX II”

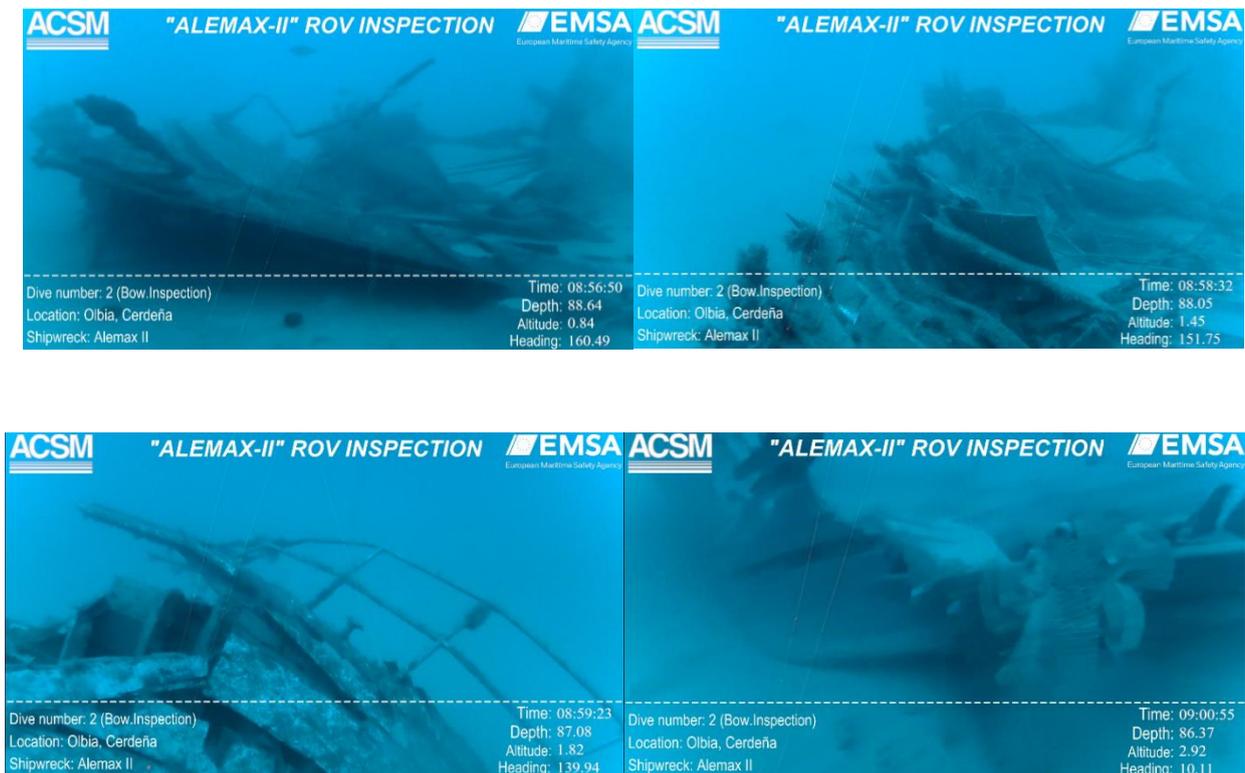
Figura n. 21 – Fotogrammi estratti dai filmati ROV effettuati dall’EMSA sul troncone prodiero della M/P “ALEMAX II”
