RAPPORTO FINALE DI INCHIESTA

**NAUFRAGIO DEL M/P "ANTONIO PADRE" SUCCESSIVO
AD URTO CONTRO PIATTAFORMA OFF-SHORE "FABRIZIA"
A LARGO DI SAN BENEDETTO DEL TRONTO
IN DATA 18 APRILE 2024
(IDENTIFICATIVO EMCIP: 2024/001685)**

28 febbraio 2025

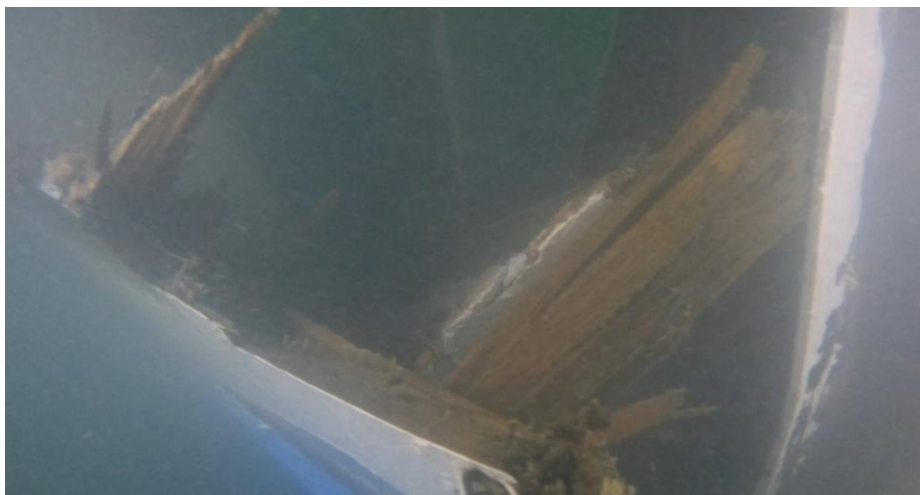
Figura 6 – Particolare estratto dal video sub - struttura in legno dove si nota il fasciame esterno e la struttura interna M/p “ANTONIO PADRE”

Dall’ispezione subacquea del 1° nucleo operatori subacquei Guardia Costiera San Benedetto del Tronto, si evince che lo scafo del relitto presenta un danno di elevata entità, che ha interessato la prua del peschereccio, causato dall’impatto con la piattaforma. Avendo il danno una estensione che interessa sia l’opera morta fino al ponte coperta, sia una falla sull’opera viva, quest’ultima è stata determinante in quanto ha generato una ingente via d’acqua, che ha provocato il progressivo e veloce allagamento dello scafo e successivo affondamento. A seguire, una foto significativa del danno sul peschereccio estratta dal video fornito dal nucleo operatori subacquei e due relative alla piattaforma dove si nota il segno dell’urto e il sistema di segnalamento ricevuta dalla CP di San Benedetto.

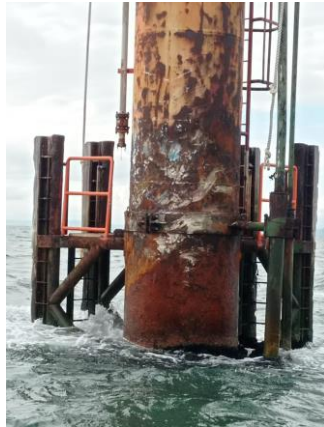
Figura 7 – Zona dove è avvenuto l’urto sul pilone della piattaforma “FABRIZIA” visibile la vernice del peschereccio “ANTONIO PADRE”

In data 18.04.2024, la Eni S.p.A. comunicava di aver provveduto in urgenza ad effettuare un sopralluogo e che l’impatto con il motopesca era avvenuto sul lato nord-est della piattaforma, con evidenze sul tubo guida della monotubolare, sul sealine 3 e sul corrimano dell’imbarco piegandolo.

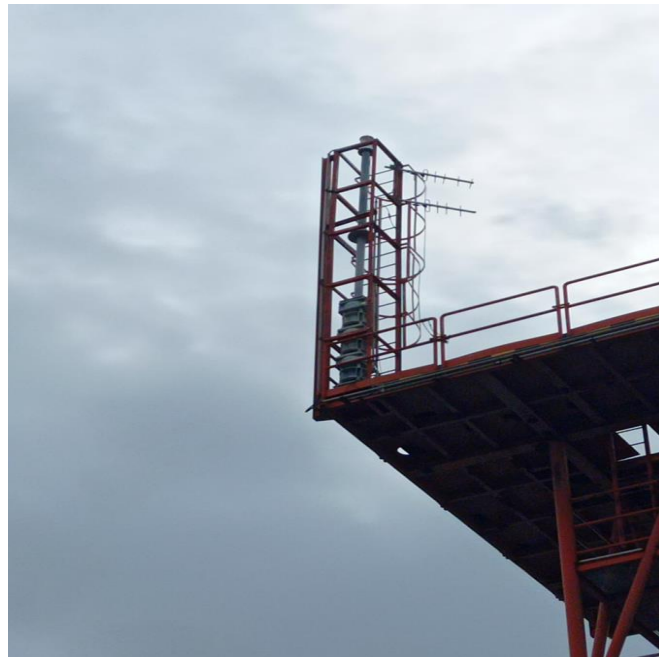
Figura 8 – Foto fanale e nautofono piattaforma “FABRIZIA”

Inoltre, veniva constatato il guasto della lampada, dichiarandolo compatibile con il violento impatto avvenuto tra il peschereccio e la struttura, nonché l’avvenuto ripristino della sua funzionalità mediante sostituzione della stessa lampada.

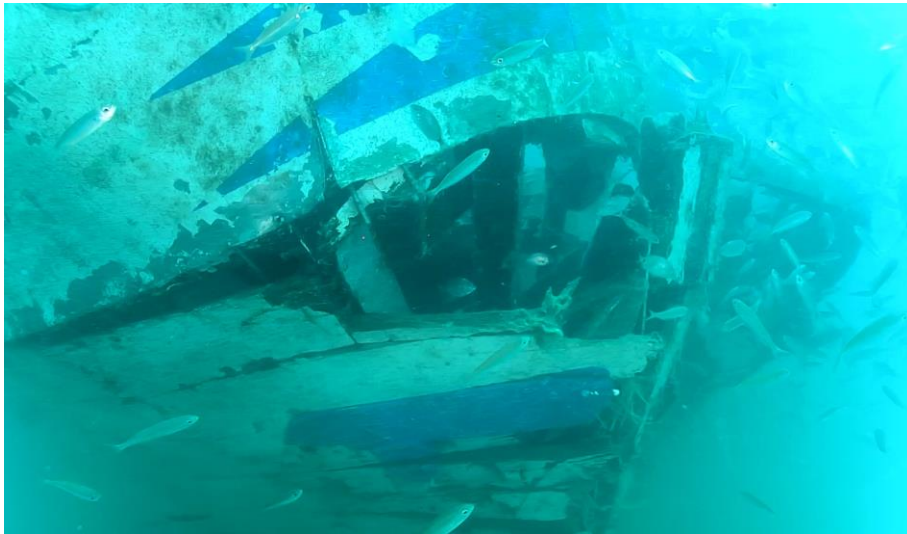
Figura 9 – Panoramica area del M/p “ANTONIO PADRE” interessata dalla collisione
(fonte: VIDEO EMSA)

Dalla formula, data la portata, la distanza dal centro di falla al piano di galleggiamento, il coefficiente di falla, accelerazione di gravità, si può calcolare la *superficie della falla* che risulta essere di circa *mezzo metro quadrato*.

Una dimensione della via d'acqua sotto il galleggiamento realistica e di cui si può avere riscontro anche visionando i video del relitto seppur poco nitidi a disposizione. A seguire alcune foto significative estratte dal video ROV dell'EMSA.

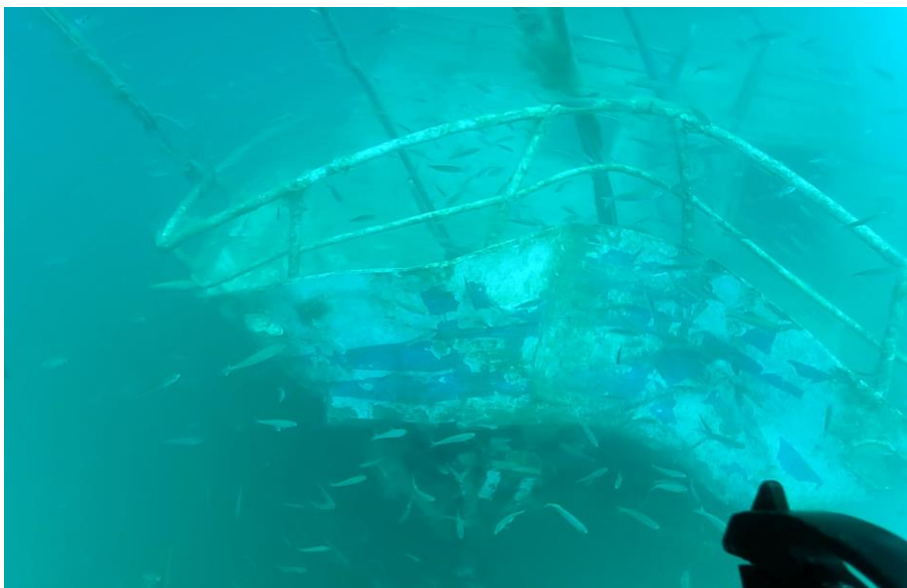
Figura 10 – Area del M/p “ANTONIO PADRE” interessata dalla collisione (lamiera falchetta piegata con corrimano) (fonte: VIDEO EMSA)

conseguente affondamento. Infatti, per come è sviluppata la prora della nave, il primo elemento ad urtare la piattaforma, è stato il corrimano della falchetta sul giro di prua, punto più a prora del peschereccio. Questo elemento è in acciaio e se l’urto, grazie alle azioni in emergenza su esposte, fosse avvenuto a velocità molto inferiore dei 10 nodi il danno sarebbe rimasto circoscritto all’opera morta (sopra il galleggiamento) e il peschereccio “ANTONIO PADRE” non sarebbe affondato.

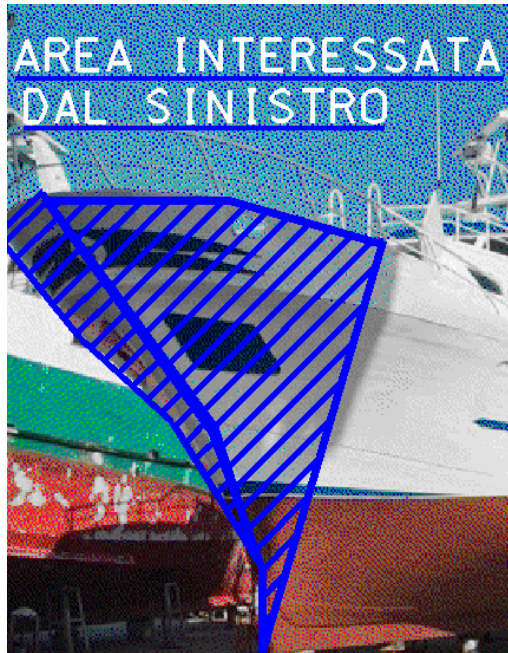
Ricostruzione al CAD delle dimensioni dell’area della prua interessata dal sinistro e andata distrutta

- la prua del M/p “ANTONIO PADRE” riportava al centro, leggermente spostato a sinistra nave, uno squarcio dello scafo, sia sotto la linea di galleggiamento che sopra, sino al ponte coperta, che compromettendo sia l’elemento strutturale del dritto di prua, sia il fasciame scafo, nonché parte del ponte di coperta, generava una falla e ne provocava l’affondamento.
