MINISTERO  
DELLE INFRASTRUTTURE  
E DEI TRASPORTI

Ufficio per le investigazioni ferroviarie e marittime

## RELAZIONE D'INDAGINE

**FUGA E SUCCESSIVO SVIO DI MATERIALE ROTABILE,  
TRA NOCERA INFERIORE E PAGANI (SA),  
LINEA NAPOLI - BATTIPAGLIA, AVVENUTO IN DATA 21/03/2023  
(IDENTIFICATIVO ERAIL: IT-10399)**

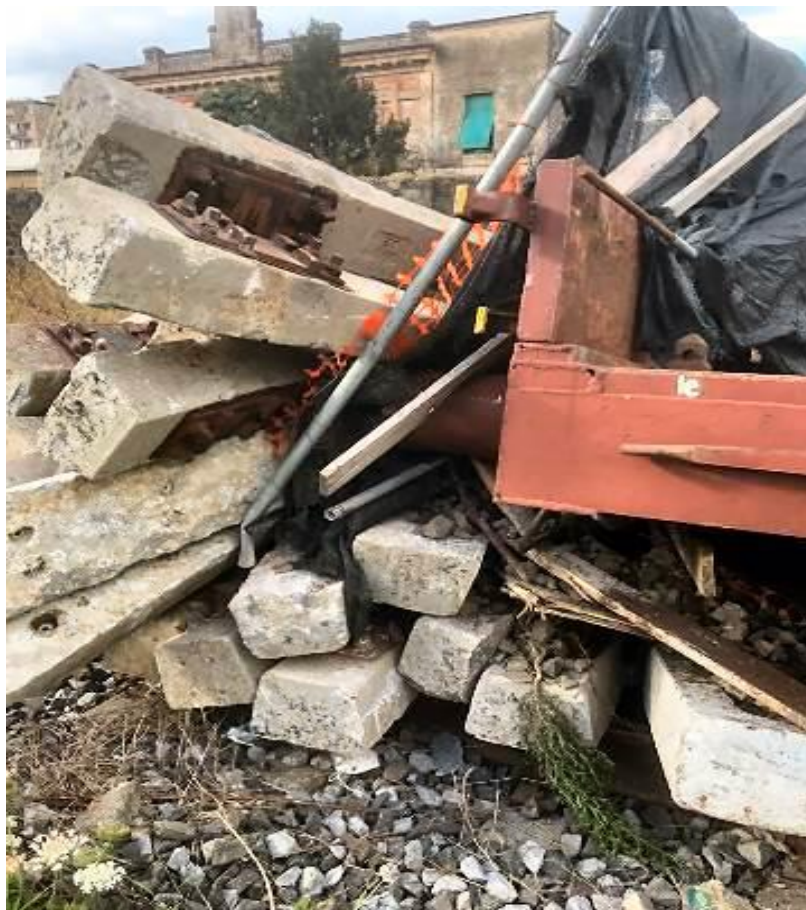
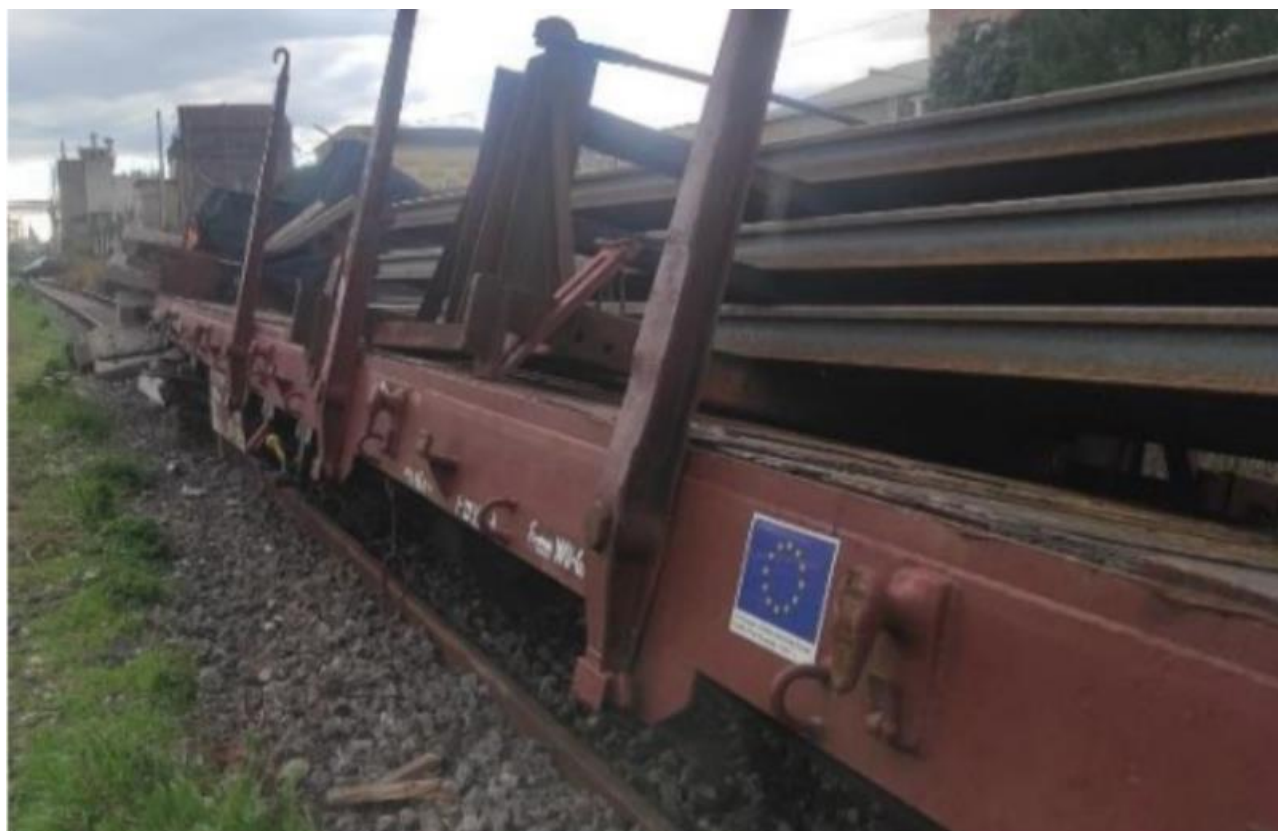
I primi 3 sono i carri sviati a Pagani.

Foto 03 e 04: Posizione statica del primo carro sviato, con dettaglio delle traverse urtate (fonte Ufficio)

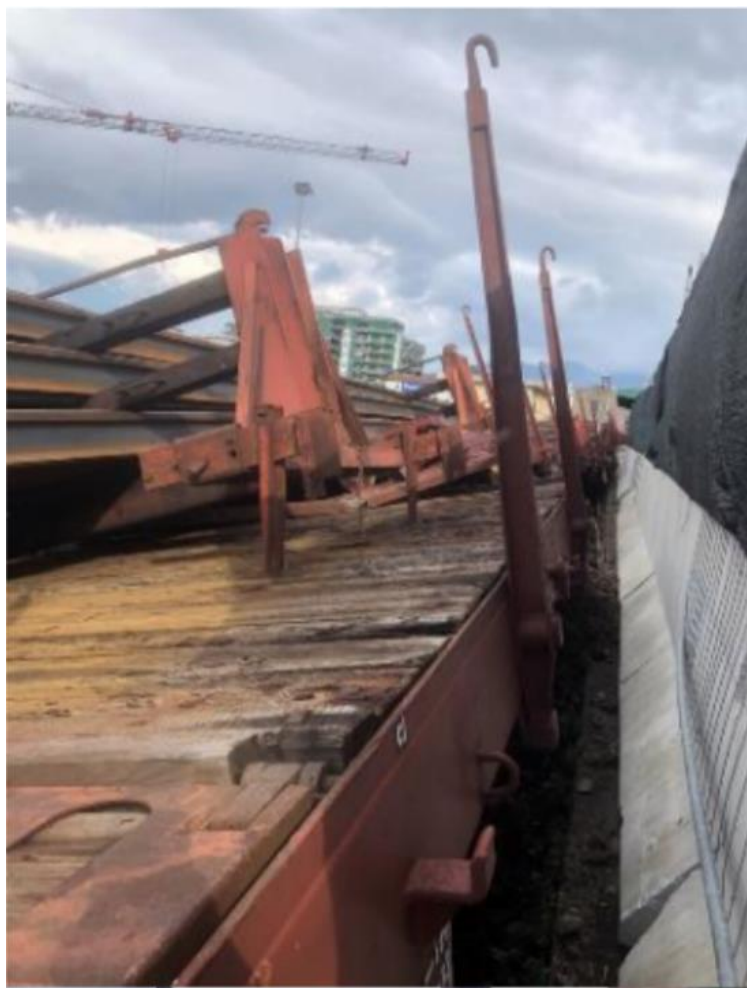
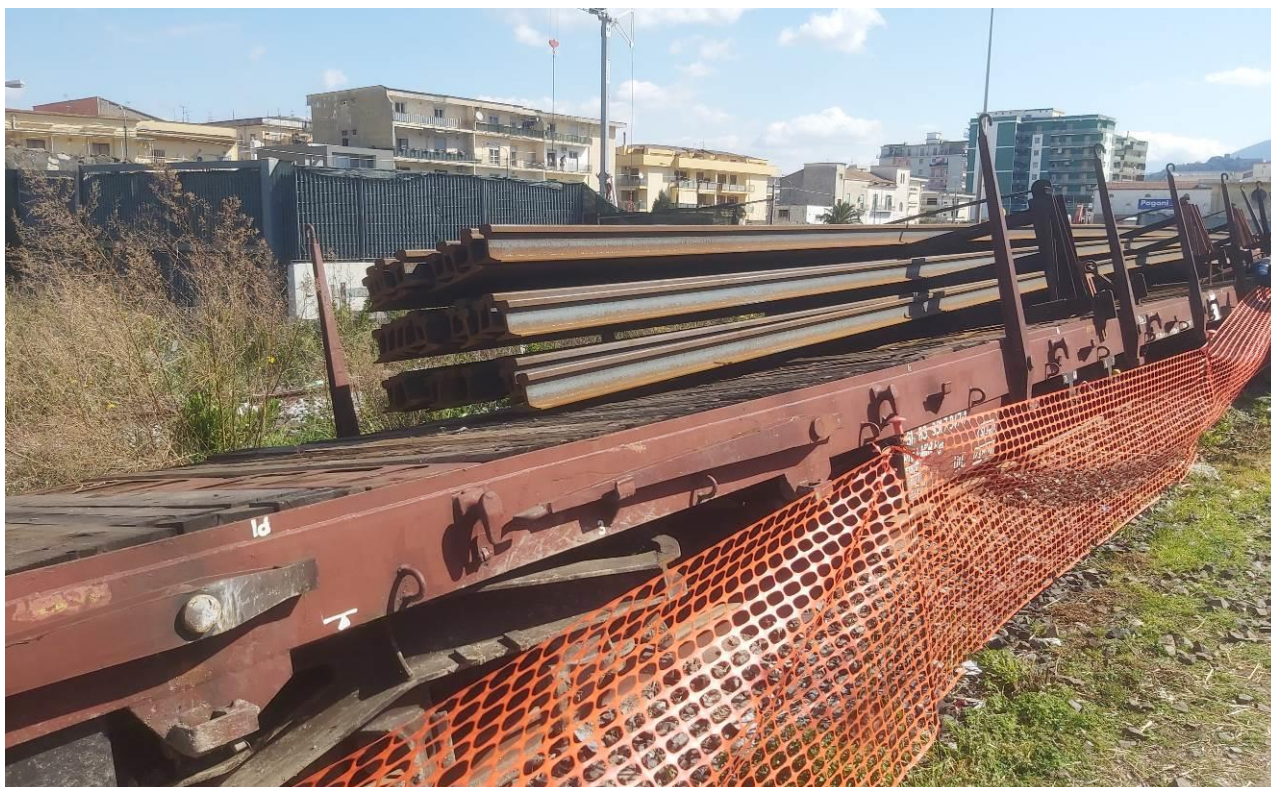
Foto 05 e 06: Posizione statica dei carri sviati (fonte Ufficio)

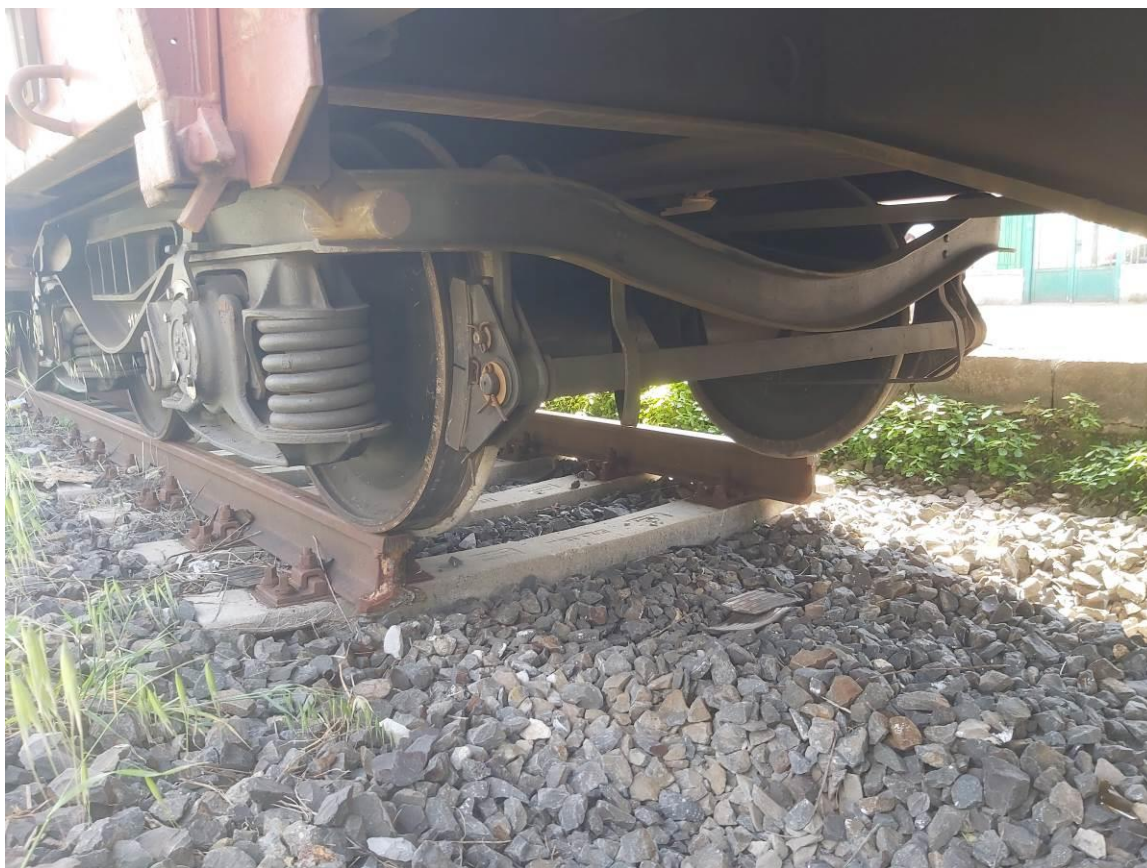
La presenza di traverse accumulate sul III binario ha interrotto la corsa. Diversamente il convoglio avrebbe proseguito la corsa verso un parcheggio.

*Foto 07: Binario III di Pagani interrotto per lavori di realizzazione del sottovia (fonte Ufficio)*

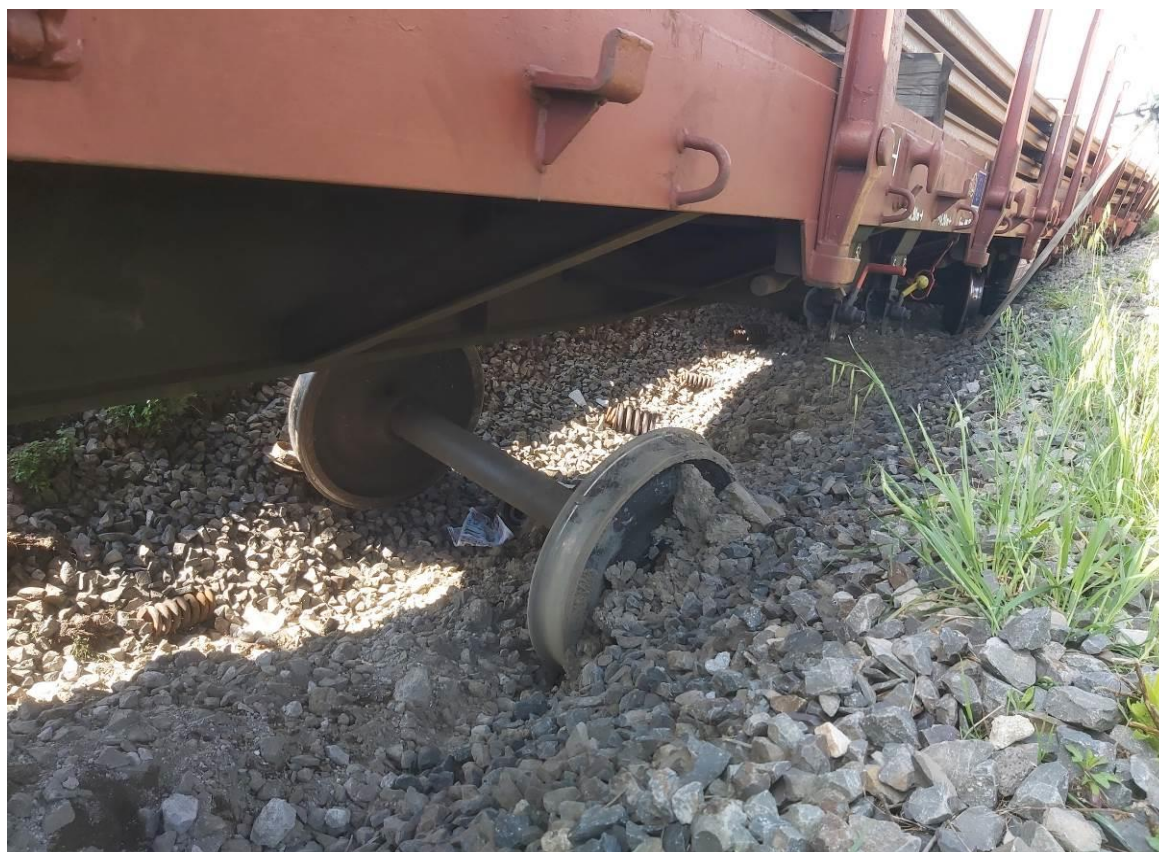
I danni ai carri coinvolti sono stati stimati preliminarmente da Mercitalia Rail in meno di 150.000 euro. A seguito di approfondimenti tecnici i carri sono stati valutati non riparabili; in relazione al valore di rimpiazzo e all'età dei beni danneggiati, il valore del danno non necessita di essere rettificato.

*Foto 08: Dettaglio di uno dei carri sviati (fonte Ufficio)*

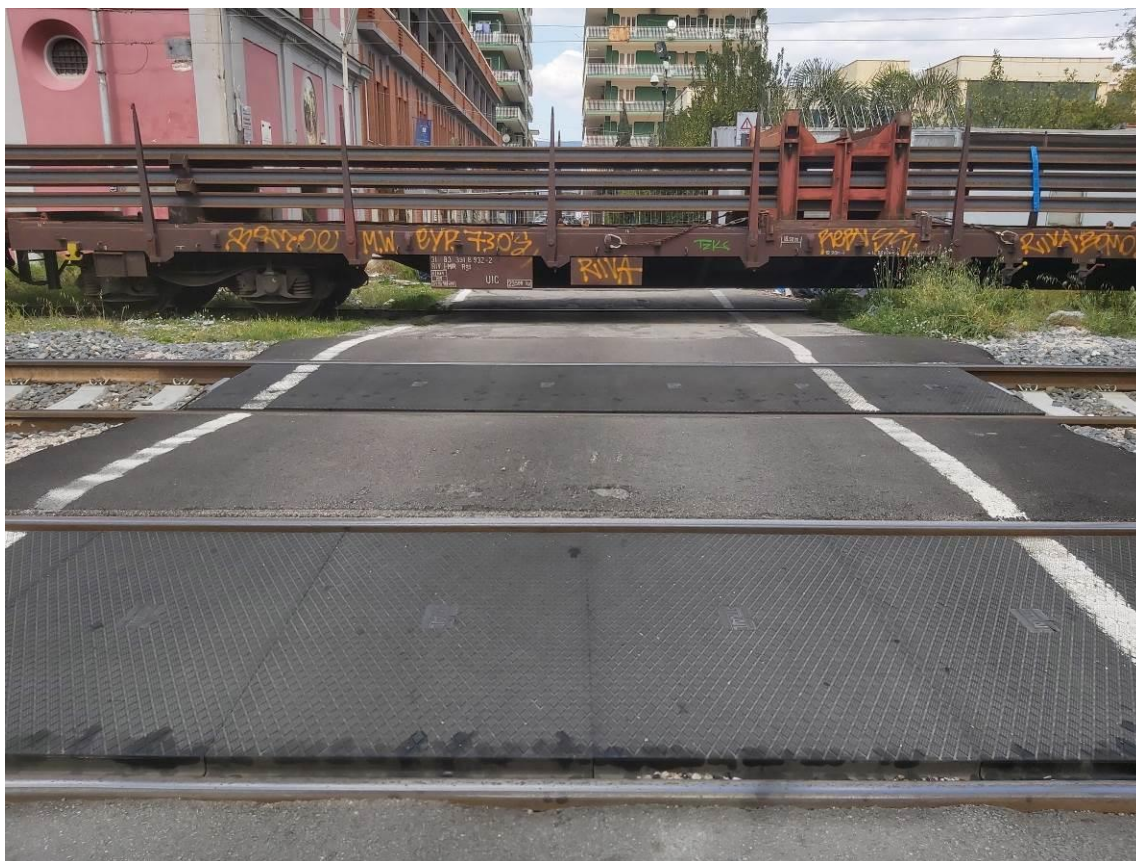
Dell'accaduto si accorgeva il DM della stazione di Nocera Inferiore, alle 9:40, il quale notava, attraverso il monitor di controllo delle telecamere dei PL, alcuni carri fermi davanti al PL km 34+615 con barriere alzate.

Foto 09: Passaggio a livello km 34+615 con ingombro del convoglio sviato a Pagani (fonte Ufficio)

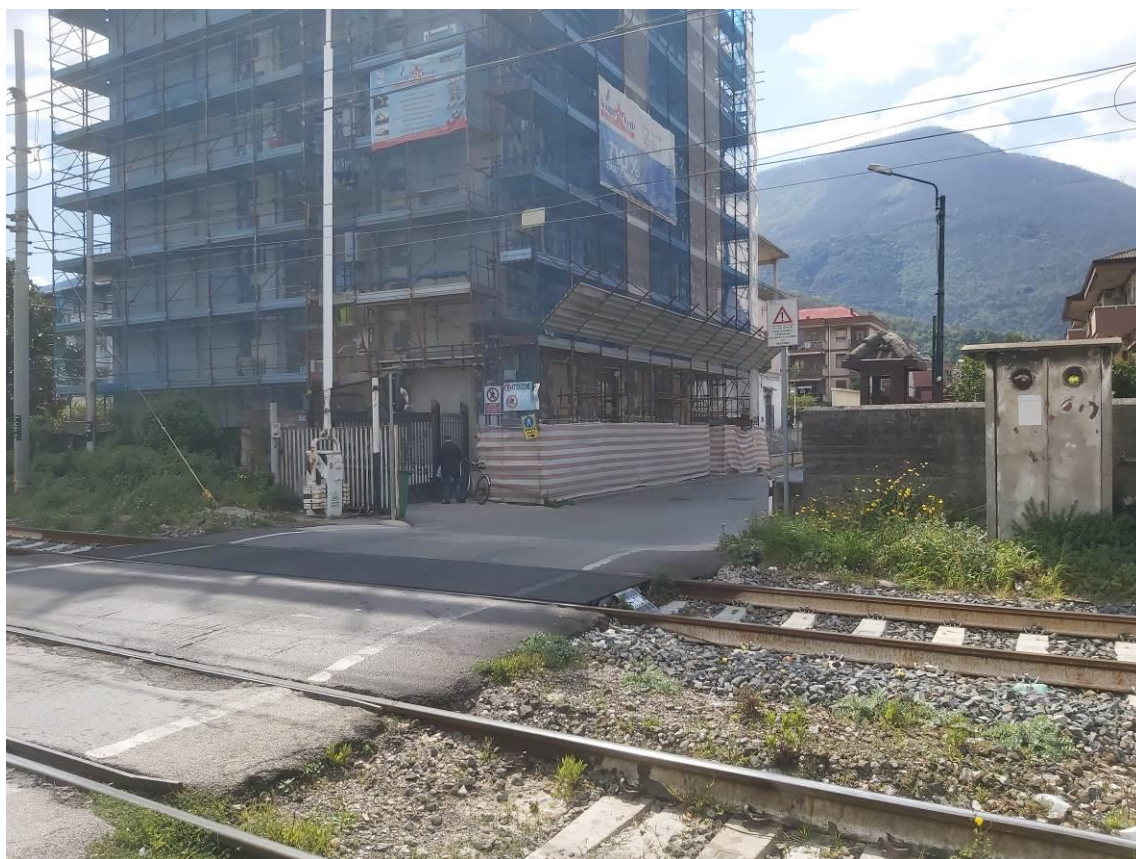
Foto 10: Passaggio a livello km 34+838, attraversato dal convoglio in fuga verso Pagani (fonte Ufficio)
